# CAPELA DA CEIA DO SANTUÁRIO SENHOR BOM JESUS DE MATOSINHOS: DIAGNÓSTICO DE CONSERVAÇÃO DO CONJUNTO ESCULTÓRICO

### **Estado de Conservação do acervo - Padrões de degradações**

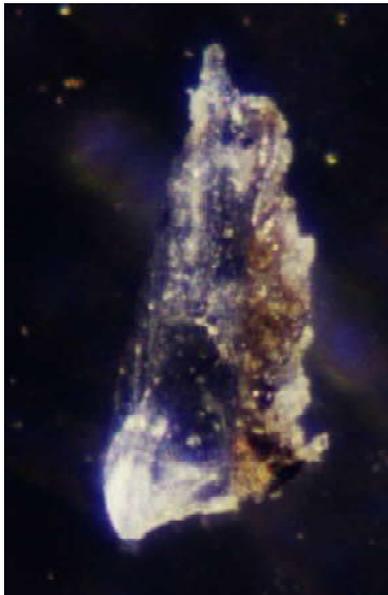
Os resultados confirmaram a presença do suporte vítreo nos olhos, os quais apresentam em sua fatura presença de policromia na região interna, técnica pintura à pincel. (FIG.2).

*Figura 2: Documentação Fotográfica no Microscópio Esterioscópico, detalhe do fragmento do olho vítreo e policromia na região interna. Foto: Lucienne Elias.*

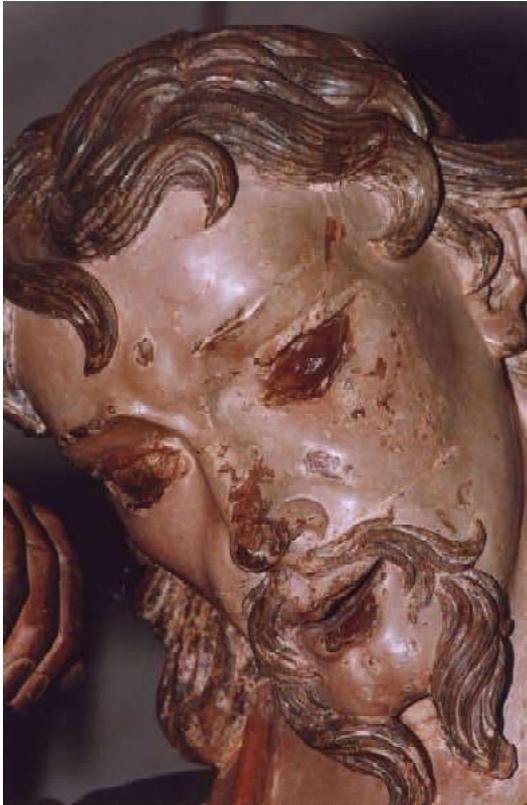
No suporte madeira verificamos presença de fraturas, desprendimentos e instabilidade, pregos e cravos oxidados, perdas pontuais de suporte, orifícios provenientes de ataque de insetos, sem presença de excrementos nem de insetos xilófagos vivos, manchas escuras na região posterior das esculturas em meio corpo, manchas na base das esculturas em contato com o piso de pedra, complementações posteriores aparentes (FIG.3).

*Figura 3: Judas Iscariotes, detalhes da intervenção inadequada, fraturas, perda de policromia. Foto: Lucienne Elias.*

Outros fatores que podemos assinalar seria a ação humana sob a ótica da crença em que foram atirados objetos na imagem de Judas Iscariotes, escultura que apresenta desfiguração facial e a intervenção inadequada, com retirada de repinturas sem a aplicação de técnica adequada, promovendo o abrasionamento de toda a camada pictórica.

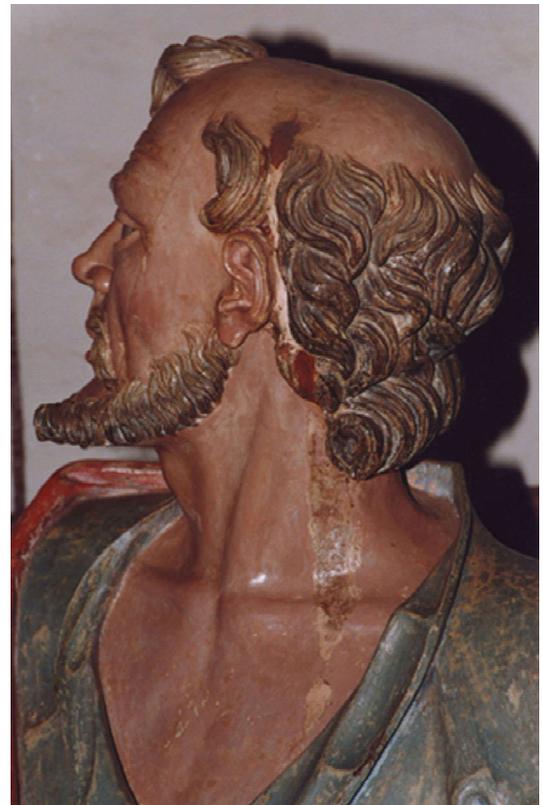
*Figura 4: Pedro, detlahe da complementação inadequada. Foto: Lucienne Elias.*

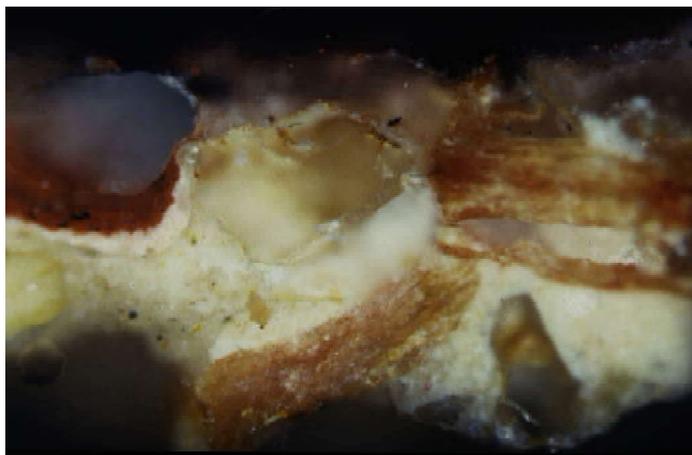
*Figura 6: Degradação da argamassa. Foto: Lucienne Elias.*

Foram executadas análises das amostras coletadas nos locais com presença de eflorescências salinas<sup>10</sup>, (FIG. 6), presentes nas paredes internas da capela. Verificamos a presença de sulfato de cálcio bihidratado e Branco de chumbo.

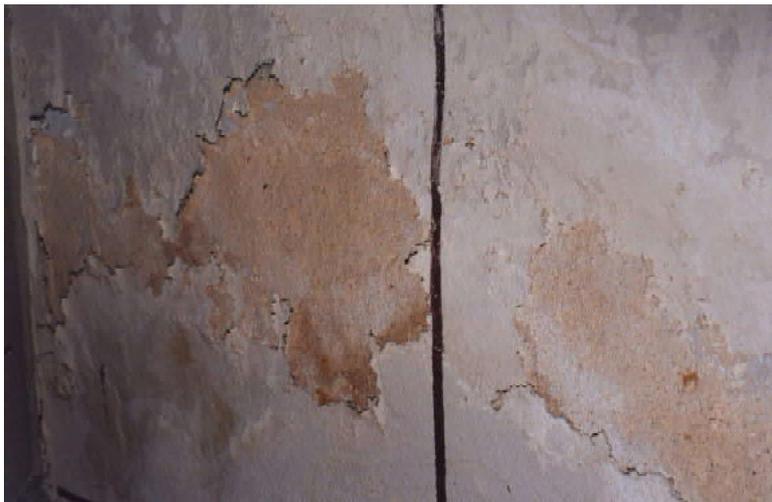
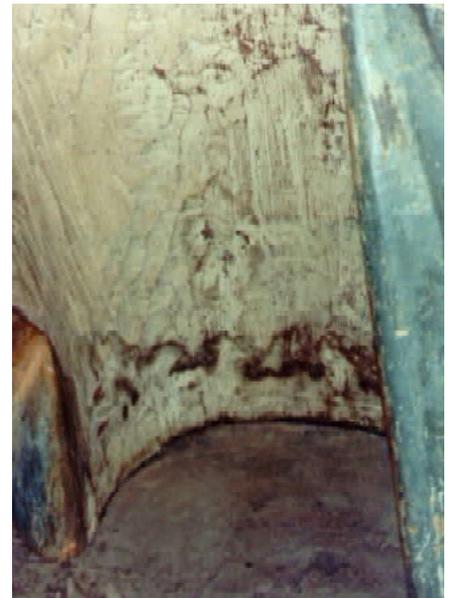
Na superfície interna a presença de ataque de cupim na porta, perda de suporte e instabilidade na porta de entrada, sujidades depositadas nas paredes, pulverulência da argamassa, (FIG. 7), áreas com perda de policromia parietal, Eflorescência salina<sup>12</sup>, complementações pontuais com argamassa de cimento, manchas escuras no piso de pedra e no tablado, presença de camadas de repinturas parietais, manchas escurecidas em sentido horizontal presentes em todas as paredes ficando a aproximadamente 3 m do chão, fiação exposta, fissuras e rachaduras, perdas pontuais de argamassa, presença de repinturas nos armários embutidos laterais e central.

*Figura 7 e 8: Eflorescência salina presente na parede e detalhe da mancha de umidade presente na região posterior da escultura.*

presente no solo), e observadas nas patologias referentes à pulverulência, eflorescência salina, manchas escuras, quanto nas manchas verificadas nas bases de esculturas, (FIG.7 e 8); decorrentes também do uso de água na limpeza interna da capela. Outro caminho percorrido pela umidade seria as fissuras e rachaduras verificadas nas paredes externas por onde ocorre a penetração para o meio interno, já que a capela recebeu argamassa não compatível com a original nas paredes externas criando uma vedação destas e por isso as maiores patologias verificadas nas paredes internas, não estão presentes do lado de fora. A água pluvial decorrente de chuvas torrenciais que promovem enxurradas desaguando em parte dentro dessa capela, estrategicamente localizada no ponto mais baixo do terreno.
