# RESTAURAÇÃO DE UMA RÉPLICA EM GESSO PERTENCENTE À COLEÇÃO DA ESCOLA DE ARQUITETURA E URBANISMO DA UFMG

**Vanessa Taveira de Souza**  
Arquiteta-Conservadora  
taveiravanessa@yahoo.com.br

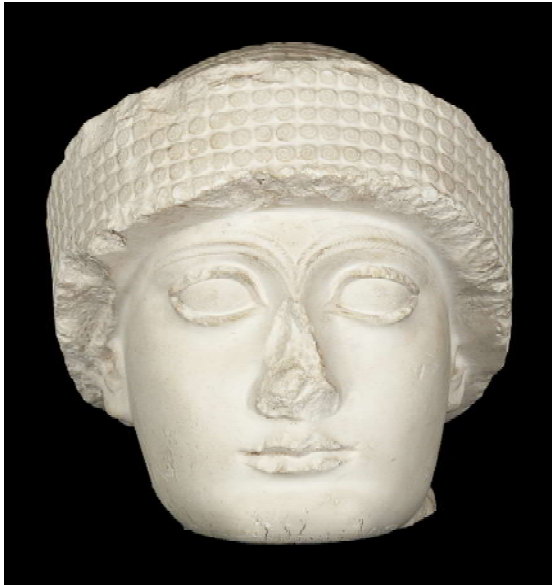
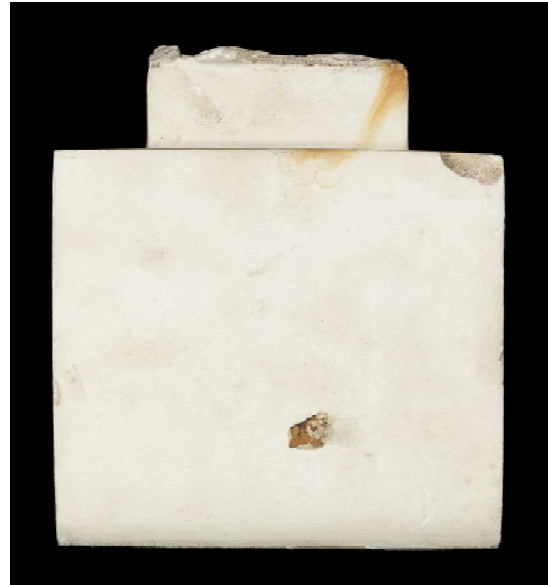
*Figuras. 1 e 2: Documentação fotográfica inicial, antes da restauração. Fonte: Autora (2012).*

Em relação ao seu estado de conservação a escultura encontrava-se com problemas de suporte, a cabeça estava separada da base retangular. Em sua parte interna, foi verificada uma poeira superficial, teias de aranha e excremento de insetos, provavelmente de baratas. No bloco da cabeça havia perdas na face esquerda, no nariz, na região da aba inferior e superior do acessório da cabeça (chapéu) e todas elas após análise comparativa entre réplica e original (FIG. 3) estavam presentes em ambas, por isso não seria necessária

sua reposição em respeito ao aspecto original da escultura primária. Outras perdas de suporte no bloco da cabeça são as fissuras em seu queixo, essas estão presentes somente na réplica e podem ter sido geradas no momento de sua fatura. Já o bloco da base apresenta ranhuras principalmente em suas quinas advindas provavelmente por manipulação incorreta, perda de parte do suporte em sua área frontal e posterior. A escultura se encontrava com uma sujidade e acúmulo de poeira generalizada em toda sua superfície, a poeira presente na parte superior é uma poeira mais granulosa que a da parte inferior. Na parte superior da cabeça há manchas pontuais marrons e na base há manchas alaranjadas que possivelmente vieram do contato dessa peça com a oxidação e lixiviação de um metal, como o da estante onde ela estava armazenada.

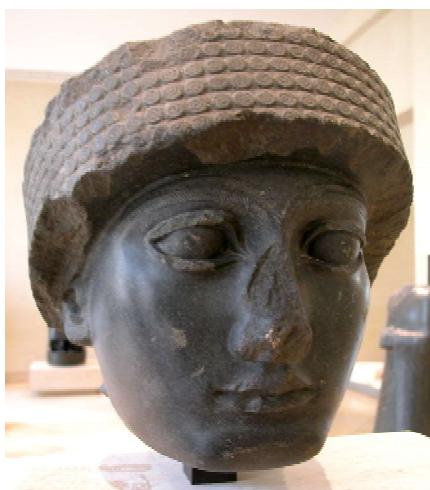
*Figura 3: Escultura original. Fonte: Autora (2012)*

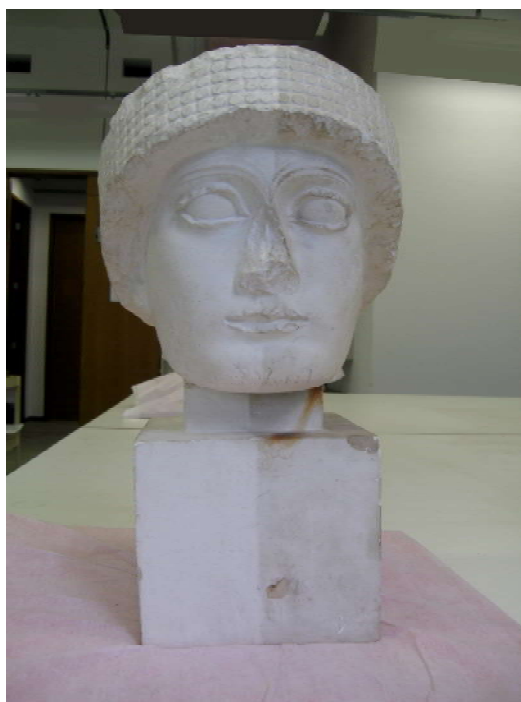
*Figura 4: Vista frontal durante a limpeza externa. Fonte: Autora (2012).*

O processo de tratamento foi iniciado através da limpeza da parte interna da escultura, optou-se pela limpeza seca com trinchas macias e algodão manipulados com luva já que a poeira estava pouco aderida ao suporte, com o auxílio de um aspirador de pó com um filtro improvisado composto de Pellon foi realizada a limpeza interna final. O resultado foi bastante satisfatório. Anteriormente a limpeza da parte externa foram realizados testes de limpeza seca e úmida na parte inferior (área não focal), com trinchas, várias borrachas (ex: borrachas escolares, neutras de PVC, Magic Rub e outras), carboximetilcelulose e cola de PVA. O resultado da limpeza seca com as borrachas foi mais homogêneo, mais controlado e menos abrasivo, o teste com a carboximetilcelulose provocou manchas e o com PVA foi considerado muito abrasivo. Por isso optou-se pela limpeza com as borrachas, após novos testes com as diversas borrachas, a Magic Rub (produzida no USA e fornecida pela Talas) foi escolhida entre as demais, assim sendo, foram abertas “janelas” na obra para verificar se sua ação seria eficiente em todas as áreas de limpeza necessárias, tanto as regiões lisas quanto as com mais textura e relevos. De uma maneira geral o resultado foi bom, sendo necessário às vezes o uso do lápis borracha em áreas com poeiras mais pontuais e com difícil acesso (FIG. 4).

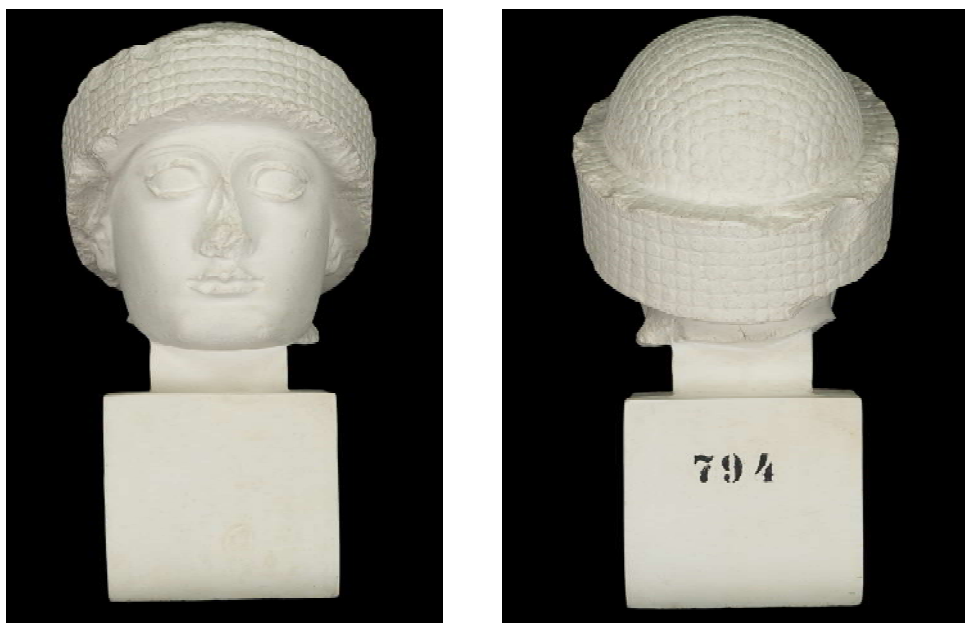
Figura 5 e 6: Documentação fotográfica final após a restauração. Fonte: Autora (2012).

Vale ressaltar que os mesmos procedimentos que foram utilizados nessa fase na peça já foram testados em outras peças pertencentes à mesma coleção, sendo esse um critério estabelecido para uniformidade na reintegração (FIG. 5 e 6). Para proteção final das áreas de reintegração foi aplicada uma camada de verniz composto por Mowiol® diluído em água e álcool (2:2:50) há uma certa distância da obra com bomba de aspersão, para que sua adesão fosse uniforme. A escolha desse verniz foi devido ao seu aspecto mate que não prejudica a leitura da obra e é uma camada de proteção a sua possível exposição futura. A escultura após a secagem da camada de proteção retornou para reserva técnica para seu posterior deslocamento para seu local de origem.
