# O USO DA RADIAÇÃO GAMA PARA DESINFESTAÇÃO DE BENS CULTURAIS

**Marcia de Mathias Rizzo**

## RESUMO

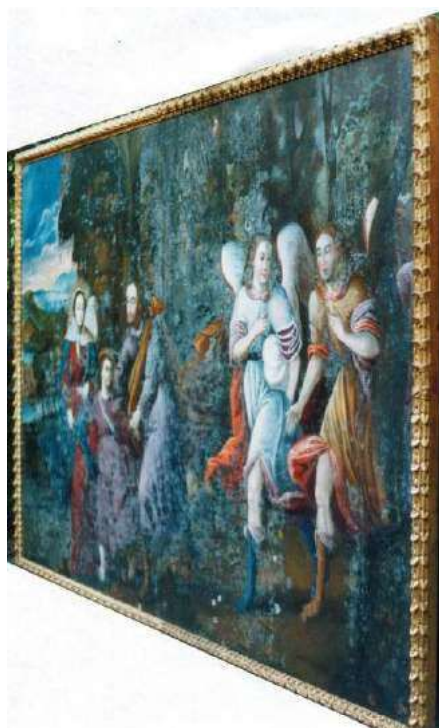
A pintura em questão foi restaurada, e, depois, severamente contaminada por fungos. Cerca de 70% de sua área foi atingida (FIG. 1).

*Figura 1 – Primeira contaminação. Fotografia com luz rasante, tirada sob num angulo de 30 para mostrar a que quase 70% da pintura peruana estava coberta por colônias de fungos.*

Após a restauração, a pintura foi atacada por fungos. Para identificar os contaminantes presentes na obra de arte, foi realizada uma abordagem simples. Quase todas as colônias consistiam em fungos, e a observação microscópica de estruturas conidióforas revelou a presença de *Aspergillus sp* e *Penicillium sp* (RIZZO et al, 2002).

Os resultados obtidos até agora permitiram concluir que a dose de 6 kGy não matou todos os espécimes de fungos na pintura. Uma vez que a população de fungos era enorme, provavelmente algum esporo não foi eliminado no primeiro processo de irradiação e germinou anos depois.

De acordo com a literatura, a dose apropriada de radiação gama para eliminar os microrganismos identificados é de 6 kGy. Pequenas amostras da pintura original e todos os materiais utilizados no processo de restauração foram submetidos a três processos de irradiação subsequentes usando radiação gama para obter as doses: 6 kGy - recomendado para descontaminação neste caso, 10 kGy - acima do que alguma modificação de cor havia sido detectada antes - e 25 kGy - dose padrão para esterilização (BELYAKOVA, 1961; TOMAZELLO, 1994) .

Antes do procedimento de irradiação, a obra foi limpa. Todos os resíduos de fungos aparentes foram retirados por processo mecânico. A pintura foi colocada dentro de uma caixa acrílica, fechada hermeticamente para evitar a recontaminação após a irradiação. A caixa de acrílico com a pintura foi acomodada em uma caixa de madeira revestida com poliestireno expandido (FIG. 2). Todo este conjunto foi irradiado.

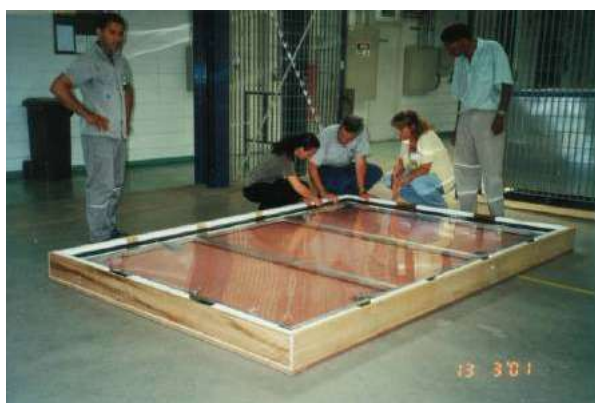
Entretanto, seis anos depois a obra apresentou infestação novamente.

*Figura 2 – Lado de trás da pintura com a proteção de acrílico dentro da caixa de madeira forrada com isopor, sendo observada antes da primeira irradiação.*

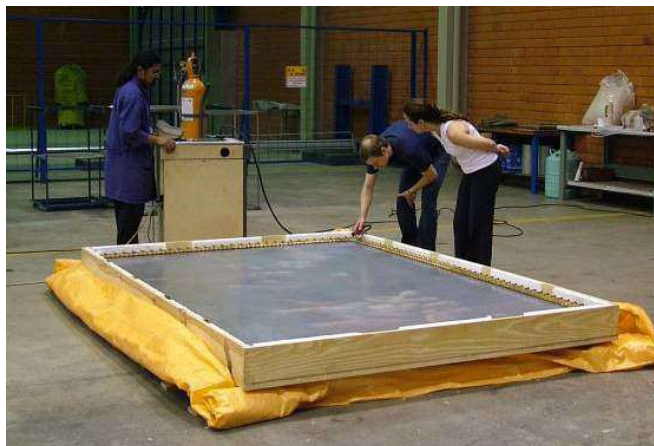
uma sonda Sniffer portátil, Detector de vazamento, Spectron 3000s, Edwards (FIG. 3). O gás hélio é mais leve do que oxigênio e é mais fácil para ele escapar se houver alguma passagem. Foi constatado que não havia nenhum vazamento. Após a verificação do vazamento do sistema, a caixa de acrílico foi aberta.

*Figura 3 – Checando o vazamento da caixa de acrílico com a injeção de gás hélio e o uso de um detector Sniffer (espectrômetro de massa).*

A possível recontaminação da pintura causada por alguma falha no selo da caixa acrílica foi verificada por uma sonda Sniffer e não foi encontrada nenhuma vazão. O sistema estava intacto. Não há evidências de que alguns espécimes novos entraram no sistema para causar um novo crescimento das colônias.

Os estudos prévios sobre o comportamento dos materiais da pintura feitos antes da primeira irradiação nos permitiram decidir a dose certa da segunda irradiação. A nova dose de radiação gama utilizada foi de 9 kGy totalizando 15 kGy, sob o que algumas modificações em pigmentos ou em polímeros foram encontradas (RIZZO et al, 2002). Tanto a caixa como a pintura foram limpas novamente. Todos os resíduos de fungos aparentes foram retirados por processo mecânico. A pintura foi colocada dentro da caixa de acrílico novamente, fechada hermeticamente para evitar a recontaminação após a irradiação. Mas, desta vez, a atmosfera dentro da caixa foi alterada. Dois orifícios com válvulas controladas foram feitos nos extremos diagonais do lado de trás da caixa. Por eles, o gás argônio foi injetado dentro da caixa criando uma atmosfera anóxica com pressão positiva. Esta micro atmosfera sem oxigênio não é favorável ao crescimento do tipo de fungos encontrados na pintura (SELWITZ, MAEKAWA, 1998; RIZZO, 2008). O gás argônio é mais pesado do que oxigênio, portanto, espera-se que seja mais difícil para qualquer molécula de oxigênio entrar na caixa, se houver algum vazamento. As válvulas permitirão a manutenção futura da atmosfera modificada por uma manutenção regular do gás argônio. Todo o processo de irradiação foi repetido com a nova dose selecionada. A pintura foi irradiada no irradiador multi proposito do IPEN.

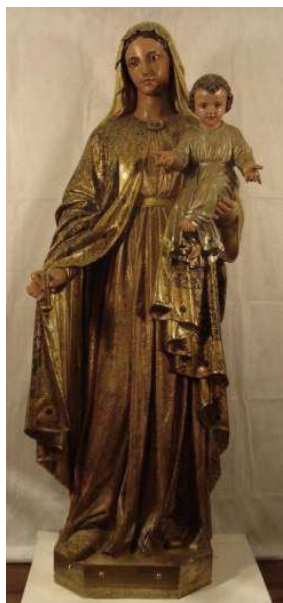
Segue abaixo um exemplo de obra sobre madeira que foi irradiada por estar atacada por termitas. É uma escultura de madeira policromada, de Nossa Senhora do Patrocínio (FIG. 4 e FIG. 5) pertencente à igreja do mesmo nome em Caldas – MG. A obra estava totalmente infestada com cupins, havia sofrido intervenções inadequadas anteriormente e estava desfigurada. Antes de qualquer procedimento de restauro, foram realizadas várias radiografias cobrindo todas as partes da obra. As radiografias revelaram que a obra se encontrava extremamente fragil com grandes vazios feitos por enormes galerias de insetos. Como se se vê na radiografia da cabeça da santa e do menino Jesus, na FIG. 6, as partes mais escuras correspondem aos locais onde houve perda estrutural da madeira, pois a mesma foi devorada pelos insetos. A obra foi irradiada no irradiador multi proposito do IPEN (FIG. 7) e restaurada adequadamente (FIG. 8).

*Figura 4 – Imagem de madeira policromada e dourada de Nossa Senhora do Patrocínio – atacada por térmitas e com intervenções inadequadas.*

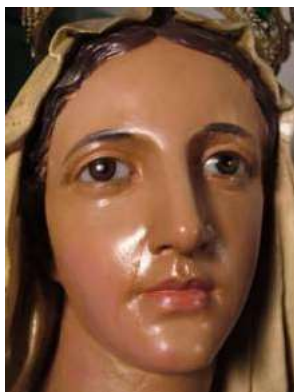
*Figura 5 – Detalhe da figura 4.*

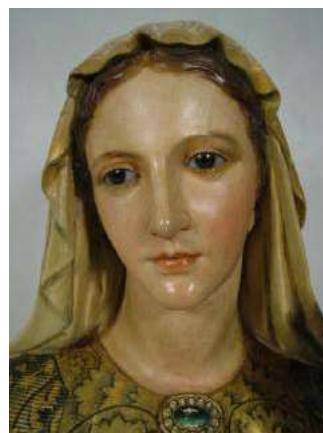
*Figura 8 – Detalhe da figura 4.*

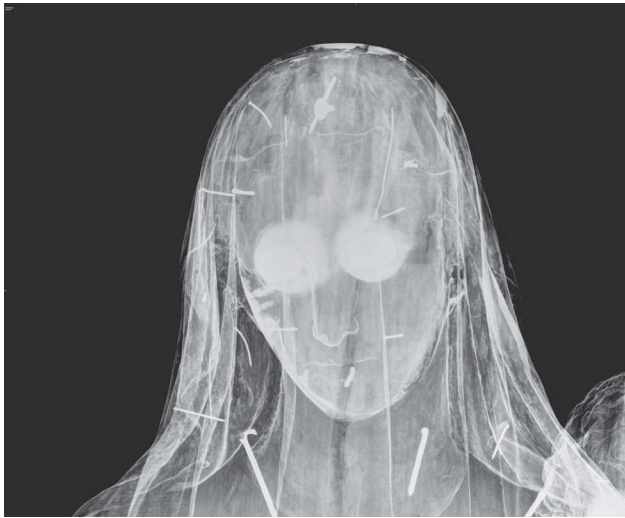
Figura 6 – Imagem de madeira policromada e dourada de Nossa Senhora do Patrocínio – atacada por termitas e com intervenções inadequadas.

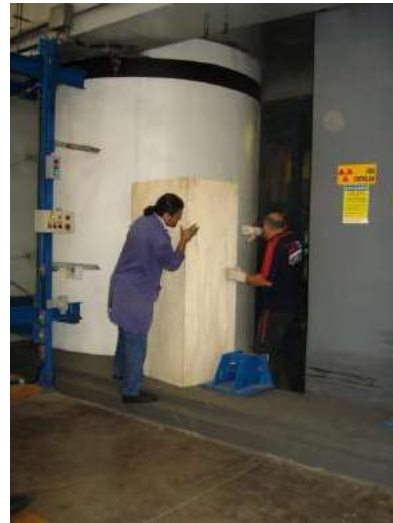
Figura 7 – Obra sendo colocada no irradiador multi proposito do IPEN.
