POR QUE REPINTAR, POR QUE REMOVER? ESTUDO DE CASO DE NOSSA SENHORA DA CONCEIÇÃO

Pretende-se discutir critérios de conservação-restauração, a partir da escultura em madeira policromada de Nossa Senhora da Conceição, pertencente à Igreja Matriz de Santo Antônio, do Distrito de Santo Antônio do Norte, Município de Conceição do Mato Dentro no Estado de Minas Gerais. Em tratamento no Curso de Conservação-Restauração de Bens Culturais Móveis da Escola de Belas Artes, Universidade Federal de Minas Gerais, os exames realizados evidenciaram repinturas e repolicromias, concomitantemente a mais de 70% do original preservado.

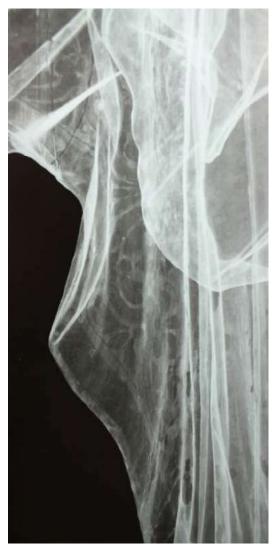
FIG.3 – Detalhe da imagem obtida a partir do exame de radiografia-x, onde se evidencia a rica ornamentação do manto encoberta pela repintura.
