## DIAGNÓSTICO POR IMAGEM ATRAVÉS DE RADIOGRAFIA E TOMOGRAFIA COMPUTADORIZADA DA ESCULTURA DO SENHOR BOM JESUS DO BONFIM DA BAHIA

**Túlio Vasconcelos Cordeiro de Almeida**

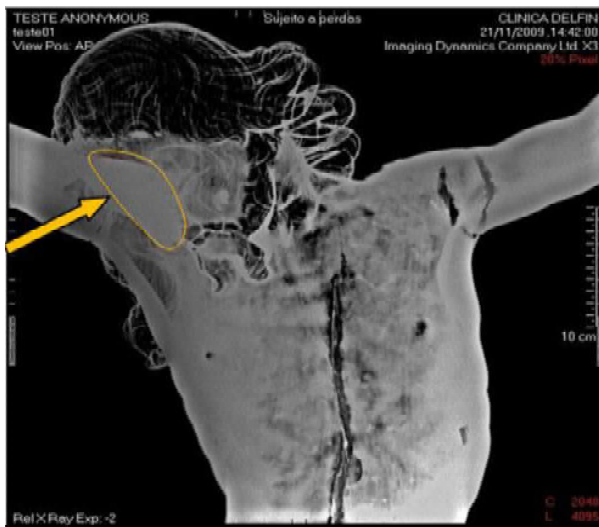
Os recursos dos exames de Raios X convencionais permitiram visualizar em 2D, sob os estratos, a perda da policromia original, delimitando uma área vertical onde o suporte permanece aparente (FIG.3).

No lado esquerdo da face do crucificado, foi identificada, na camada pictórica, uma mancha de aparência leitosa, distinguida em exames radiológicos, como imagem de aspecto metálico (FIG.3). Esse efeito visual denota a presença de

*Figura 3 – Identificação das fissuras do tórax e mancha branca na face. Imagem de Radiografia convencional por aparelho de Raios X  
Fonte: Clínica Delfim, 2009.*

pigmentos brancos, à base de carbonato básico de chumbo (Pb 1), registrando também aspectos de carbonato de cálcio (CaCof), que apresenta, no filme, densidade elevada em sua representação.

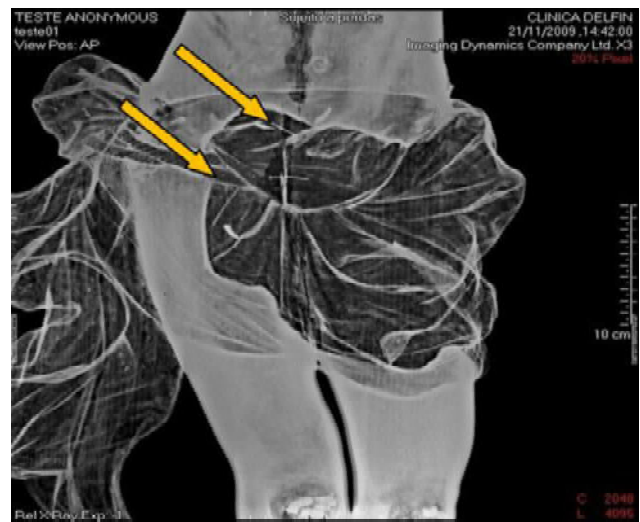
*Figura 4 – Identificação de elementos metálicos  
Imagem de Radiografia convencional por aparelho de Raios X. Fonte: Clínica Delfim, 2009.*

Através de imagens produzidas pelo recurso radiológico empregado, identificou-se também, na madeira, o local da fissura existente no perizônio, transpassado por cravos forjados, artesanais, elaborados em oficinas e modelados em bigorna, originais do século XVIII. Esses apetrechos, identificados como elementos metálicos internos de sustentação, foram introduzidos durante a construção da escultura, como medida de conservação para estabilizar a movimentação da madeira.

Nessa mesma área, pode-se também identificar a inserção de pregos de ferro fundido, redondo (industrial), construídos a partir do século XIX, para abastecer os serviços de carpintaria da construção civil. A presença desses artefatos encravados no interior da escultura significa resquícios de intervenção do citado período, como nova tentativa de consolidação da mesma fenda, que permanecia em movimentação (FIG.4).

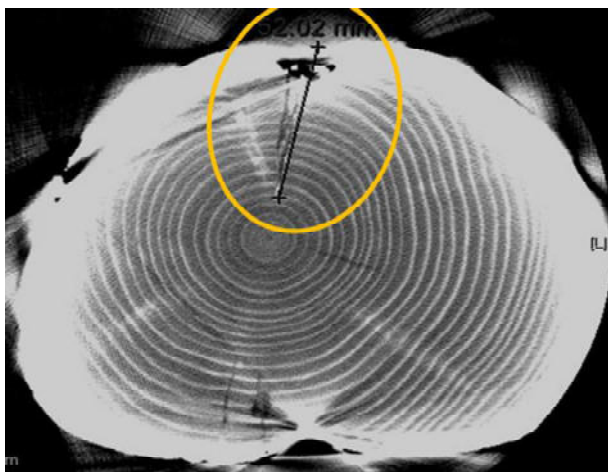
Para a próxima etapa desta investigação, foi recomendada a utilização dos recursos produzidos por exames de Tomografia Computadorizada, por apresentarem imagens de secções transversais, podendo visualizar a profundidade da fissura torácica originada no suporte, fresta preexistente desde o corte transversal quando, na secagem, houve maior perda de umidade na parte externa, criando fissuras características das espécies coníferas *Pinus* sp. (FIG.5).

No círculo amarelo da referida imagem, observam-se as irregularidades no desenvolvimento dos anéis de crescimento. Hoadley (1980, p.27) informa: “[...] defeitos são partes de fragmentos de galhos mortos, embutidos no cerne da madeira, com ponto de cicatrização na região cambial, criando uma área sensível, favorável ao apodrecimento do lenho, por permanecer enclausurada, partes da casca entre as fibras.”

Figura 5 – Imagem de tomografia aferindo a profundidade da fissura torácica. Imagem de tomografia. Fonte: Clínica Delfim, 2009.

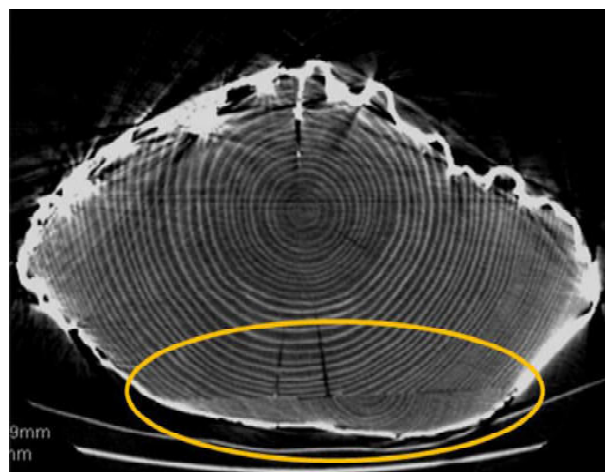
Figura 6 – Imagem de tomografia revelando a junção de blocos. Fonte: Clínica Delfim, 2009.

Os recursos apresentados também contribuíram para a localização da área onde existe junção de blocos, utilizados durante a confecção das nádegas e a curvatura da coluna vertebral. Através das imagens selecionadas, foi possibilitada a mensuração dos anéis do crescimento, apresentados em diferentes tonalidades de cinza, reproduzindo uma escala de radiodensidade (FIG.6). Por meio da radiação ionizante, foi possível também a visualização, na pintura da carnação, da espessa ponte de gesso, estruturada sobre o espaço vazio da fissura torácica (FIG.7).

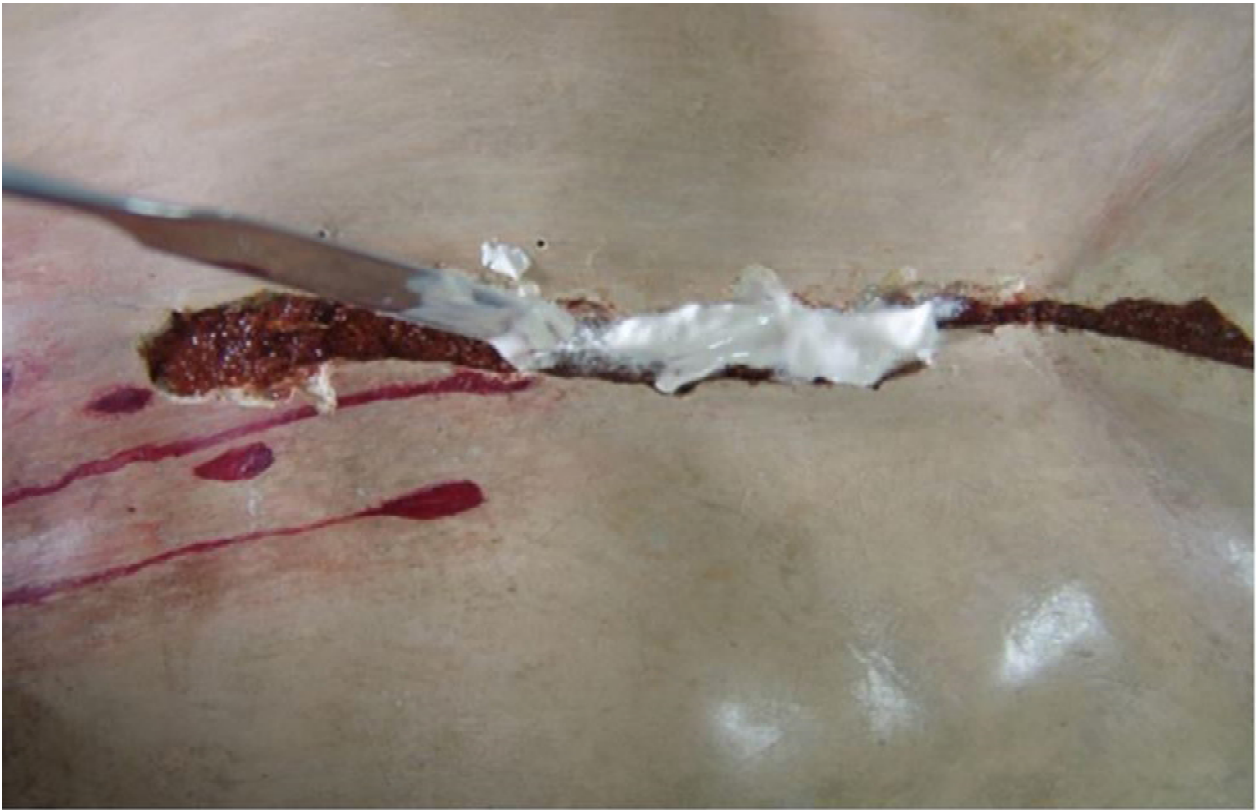
*Figura 8 – Detalhe da intervenção de consolidação do suporte e nivelamento da camada pictórica. Foto: o autor, 2009.*

Os espaços vazios em forma de V, produzidos pela contração das fibras da madeira, foram preenchidos com massa consolidante, composta de resina de Paraloid B 72, diluída a 10% em toluol e misturada com pó de madeira serrada. Após o preenchimento da lacuna, a área em tratamento ficou exposta à ventilação natural, até a evaporação do solvente e secagem total da massa.

A recomposição da base de preparação foi efetuada com mescla de gesso crê (carbonato de cálcio) e cola proteica de origem bovina (FIG. 8), o que serviu de base para o recebimento da reintegração cromática processada com tinta acrílica para restauro.
