## A RESTAURAÇÃO DE UMA OBRA COMPLEXA: PRESÉPIO DO PIPIRIPAU

### RESUMO

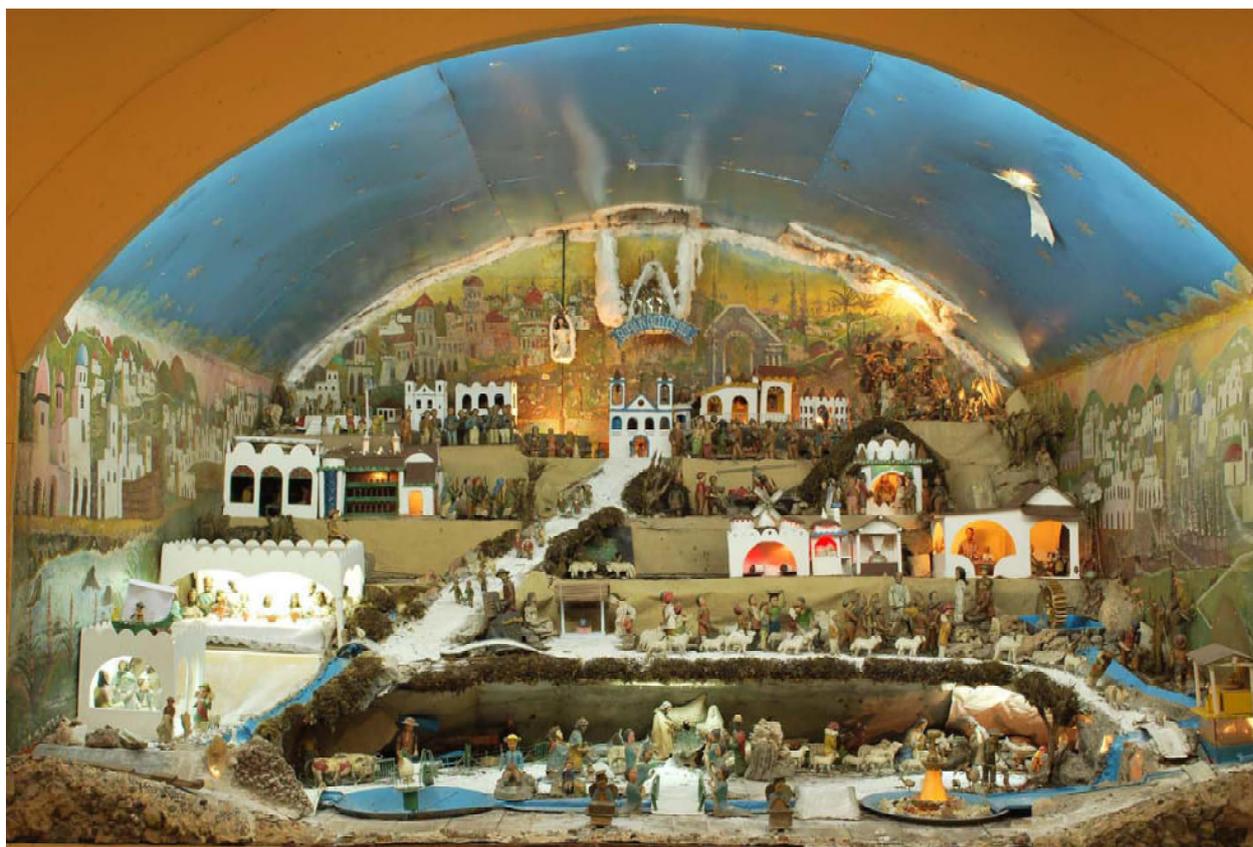
*Figura 1 - Presépio do Pipiripau antes da Restauração. Fonte: Danielle Flor, abril de 2014.*

A situação do Pípiripau era crítica, pois cerca de 90% do madeiramento estrutural da obra estava comprometido pelo ataque ativo de cupins de madeira seca e de solo. A instalação elétrica apresentava fios da década de 30 com capas em tecido, emendas, reatores, boquilhas, lâmpadas incandescentes próximas aos elementos inflamáveis, circuito hidráulico com vazamentos e sistema mecânico com estruturas desgastadas, sem lubrificação, cordonês, correias e cordões rompidos que prejudicavam o movimento de várias figuras.

As peças em papel marchê apresentavam muitas perdas de suporte, desgastes na policromia, escorrimientos de verniz e oxidações. As estruturas metálicas apresentavam oxidação extrema.

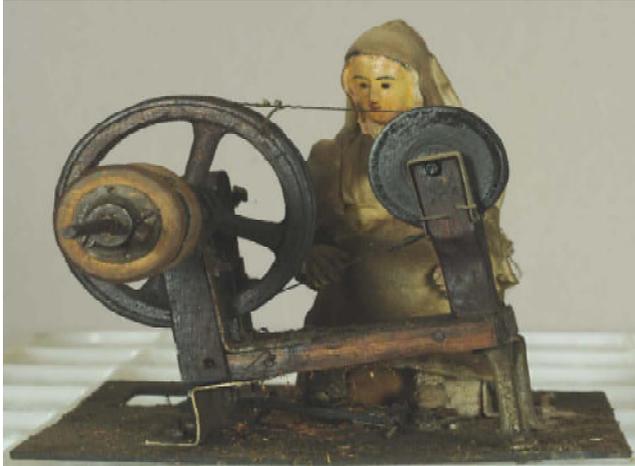
*Figura 2 - Personagem do Pípiripau composta por materiais diversificados - cena da Anunciação à Maria antes da Restauração. Fonte: Cláudio Nadalin, dezembro de 2014.*

Os tecidos receberam tratamento específico executado por restauradora especializada na área, que empregou fios de seda, costura invisível e aplicação de tule e tecido em cores e espessuras semelhantes às antigas, para reestruturar as perdas, desgastes e desfiados sem desmontar as roupas dos personagens representados. Assim, a costura original foi totalmente preservada. (FIG.2 e 3).

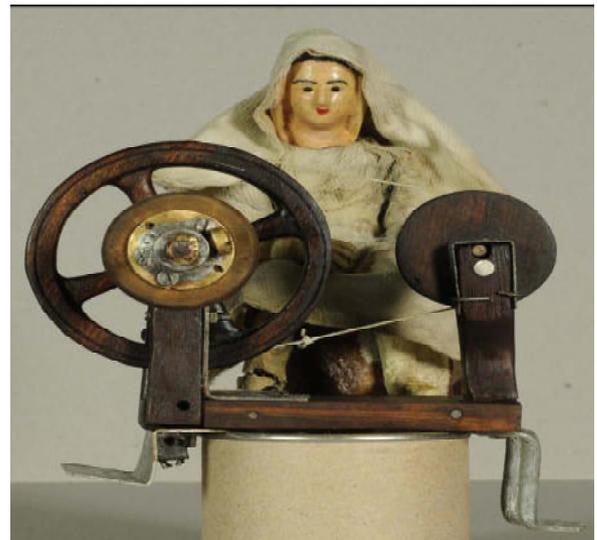
*Figura 3 - Mesma personagem do Pípiripau, após o processo de restauração. Fonte: Cláudio Nadalin, março de 2016.*

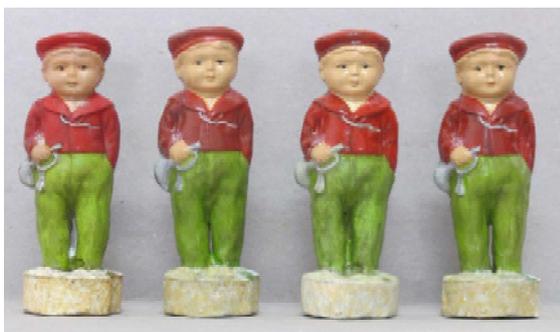
*Figura 4 - Peça original do presépio do Pipiripau em plástico e as outras três (mais à direita) réplicas de substituição. Fotos: Sarah Bernardo, janeiro de 2017.*

As peças plásticas, muito danificadas e feitas em material instável, como por exemplo, na cena do Carrossel, foram replicadas utilizando a técnica dos moldes bipartidos em silicone e a elaboração dos positivos em fibra de vidro e resina cristal de poliéster, materiais não convencionais da restauração, mas que possibilitaram resultados satisfatórios. Precisam entretanto, de mais pesquisas sobre sua estabilidade e uso no campo da restauração. A pintura final das réplicas foi em esmalte sintético mantendo as cores e as características dos originais.

Por fim, as representações de figuras humanas originais em plástico, foram conservadas e acondicionadas na reserva técnica do museu e as réplicas retomaram a funcionalidade e estética da cena no presépio. Apresentamos o resultado da replicagem de uma das peças em plástico, sendo a primeira a original e as outras três, réplicas de substituição.(FIG.4). Em seguida, as peças já consolidadas em papel e/ou madeira foram niveladas com massa a base de carbonato de cálcio, PVA e metil celulose e depois, receberam interface de Mowiol a 3% em água.

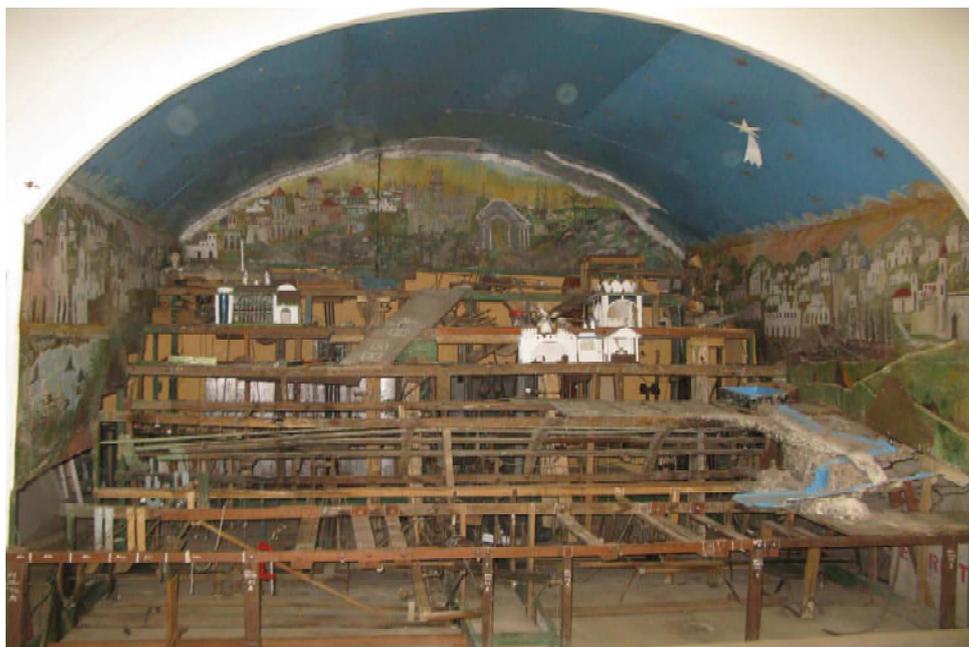
*Figura 5 - Presépio do Pipiripau em processo de restauração. Fotos: Thais carvalho, outubro de 2015.*

Devido ao comprometimento de 90% do madeiramento, a substituição das peças do presépio foi essencial para a segurança da obra. Podemos observar a estrutura do presépio parcialmente desmontada e com as demarcações dos mapeamentos.(FIG.5). Todas as tábuas do assoalho foram substituídas por peças em Cumaru, sistematicamente copiadas com as dimensões e formatos dos originais. As linhas e esteios comprometidos também foram substituídos, mas nesse caso, por caibros de Paraju. É importante salientar que os recortes e encaixes das madeiras novas replicaram os sistemas

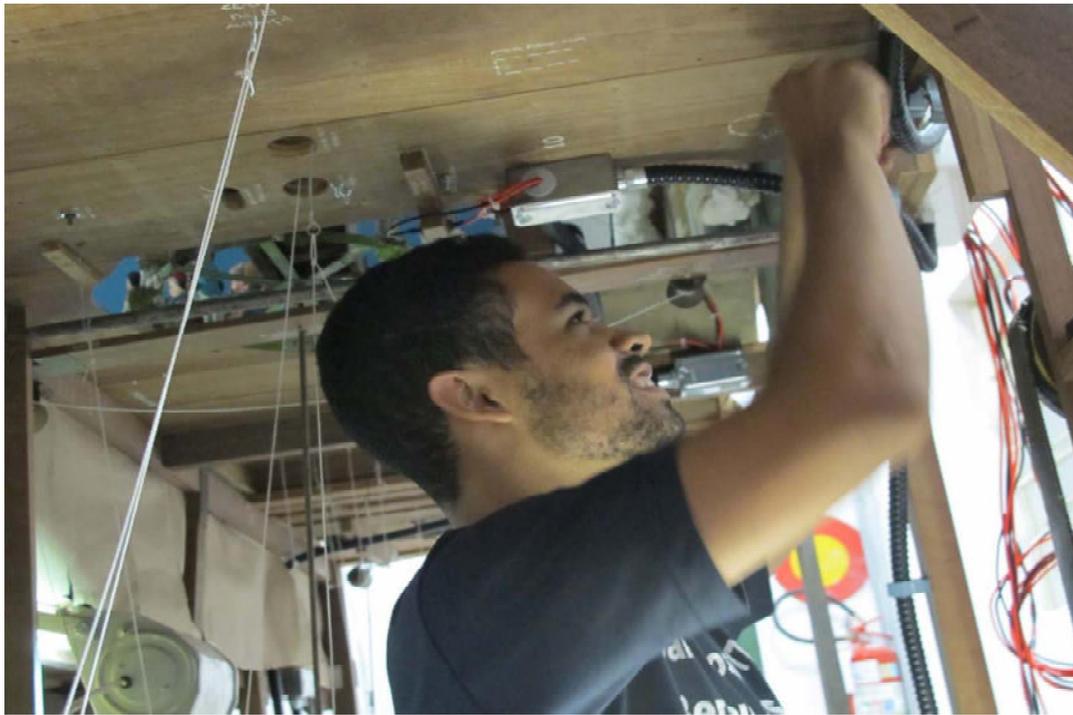
*Figura 6 - Modernização do circuito elétrico do presépio do Pipiripau.  
Foto: Thais Carvalho, fevereiro de 2017.*

O presépio do Pipiripau pode ser dividido em três grandes sistemas: hidráulico, elétrico e mecânico. Nos três sistemas verificamos problemas graves de conservação, por isso, foi realizada a parceria com a Escola de Engenharia da UFMG que disponibilizou profissionais capacitados para resolver esses casos específicos. Para o sistema elétrico foi necessária a substituição de toda fiação, remoção dos reatores antigos, substituição do quadro de chaves e organização do sistema. Além disso, a rede de fios foi passada dentro de conduítes flexíveis para garantir mais segurança à obra. (FIG.6). As lâmpadas incandescentes e fluorescentes foram substituídas por LED devido ao risco de incêndios e os danos provocados pelo calor e radiação ultravioleta. Durante essa fase, a equipe da engenharia elétrica interagiu com a restauradora local para que essas modificações não alterassem a estética e função do presépio. Também o motor original foi substituído por um novo, porém com a mesma potência.

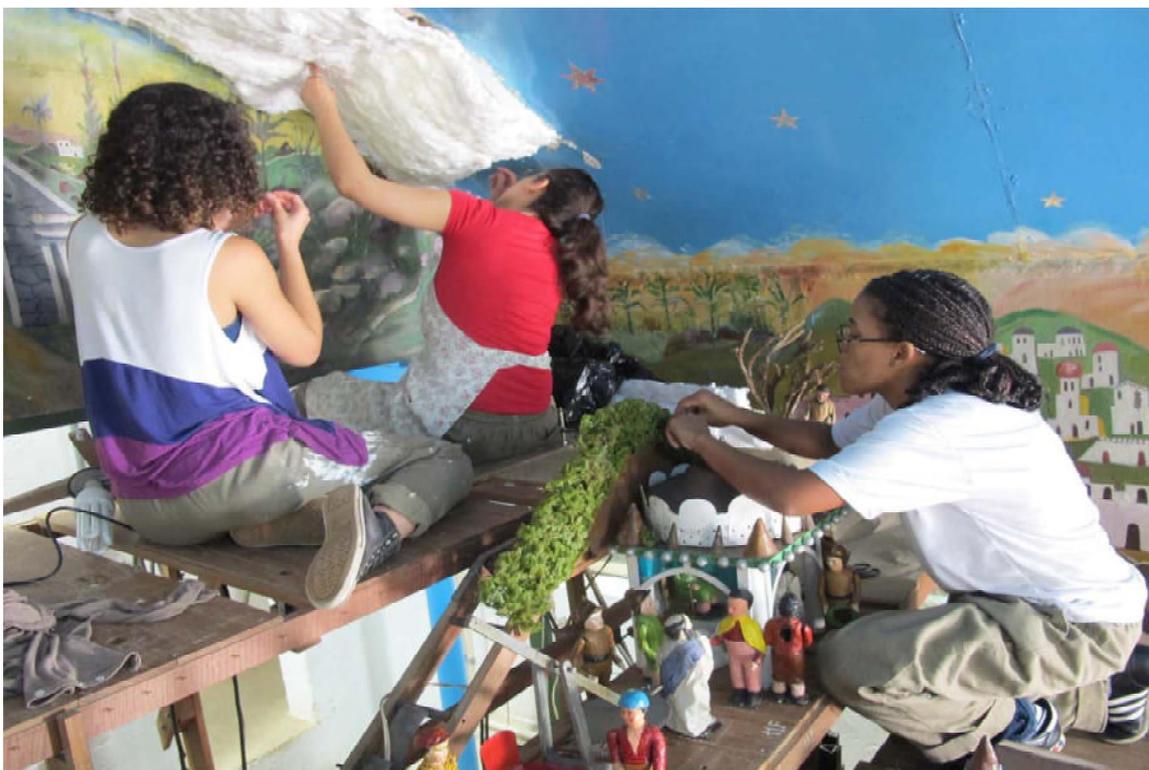
*Figura 7: Introdução da cenografia do Pípiripau- Algodão e vegetação artificial.  
Foto: Roseli Cota, janeiro de 2017.*

O presépio original apresentava vegetação natural, pó de mármore que simulava neve e algodão para as nuvens. Entretanto, todos esses materiais traziam vários problemas de conservação como: umidade, terra, insetos, necessidade de molhar a vegetação natural; depósito de areia no chão e engrenagens e dispersão das fibras do algodão por toda obra. Assim, para minimizar ou sanar esses problemas, introduzimos uma vegetação artificial muito semelhante à natural. Essa vegetação artificial foi costurada em telas de poliéster e encaixada por um sistema de pitões.

O algodão, de forma semelhante, também foi costurado em tela de poliéster e fixado por meio de pitões. Podemos observar a introdução do algodão e da vegetação artificial na estrutura do presépio.(FIG.7). O problema da areia foi resolvido com a colagem da mesma em pedaços de papel Kraft, dessa forma evitamos que a mesma caísse nas engrenagens e prejudicasse a mecânica da obra sem modificar sua estética.

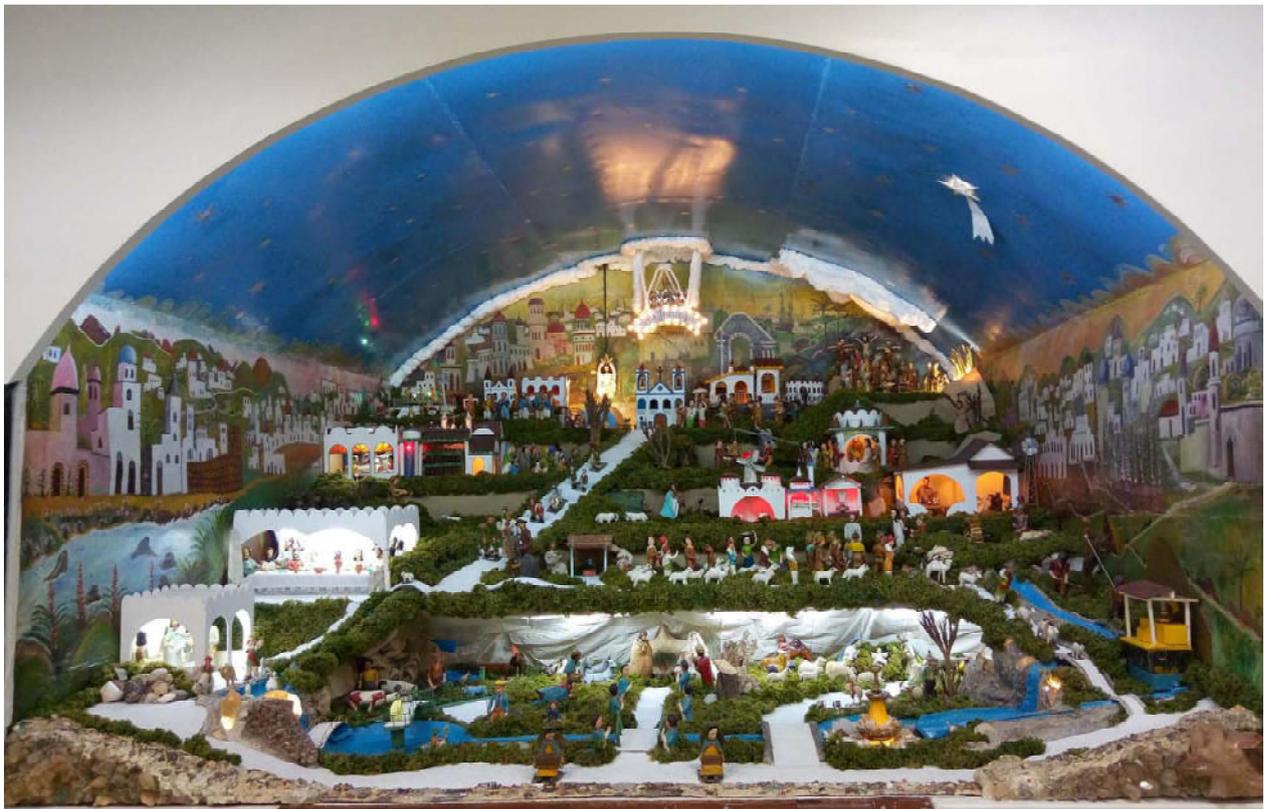
*Figura 8 - Presépio do Pipiripau após a restauração. Foto: Thaís Carvalho, fevereiro de 2017.*

Após a montagem de toda a cenografia, sistemas elétrico, hidráulico, mecânico, figuras e estruturas arquitetônica, realizamos um teste geral para verificar e corrigir as possíveis falhas. Por fim, em fevereiro de 2017 a restauração foi concluída e, em 26 de maio de 2017, o Presépio do Pípiripau foi reinaugurado.(FIG.8).
