O CASO DE UM SÃO FRANCISCO DE ASSIS PENITENTE ATINGIDO POR FOGO

THE CASE OF A SAINT FRANCIS OF ASSISI DAMAGED BY FIRE

Aline Cristina Gomes Ramos¹

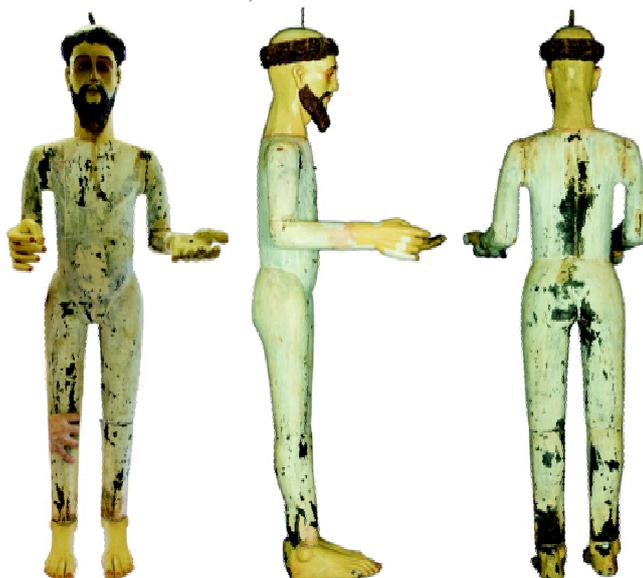
Figura 1 - São Francisco de Assis Penitente, sem vestes ou anexos. Estado de conservação inicial.

esquerdo; iniciado na base e se elevando a partir da túnica até o capuz; carbonizando o verso da escultura, inclusive a nuca e, parcialmente, o peito e a frente das pernas. Três camadas de repintura oleosa foram acrescentadas nas áreas de carnação ao longo dos anos e uma tinta branca foi aplicada para mascarar o enegrecido nas carbonizadas sem carnação, como pode ser visto na Figura 1.

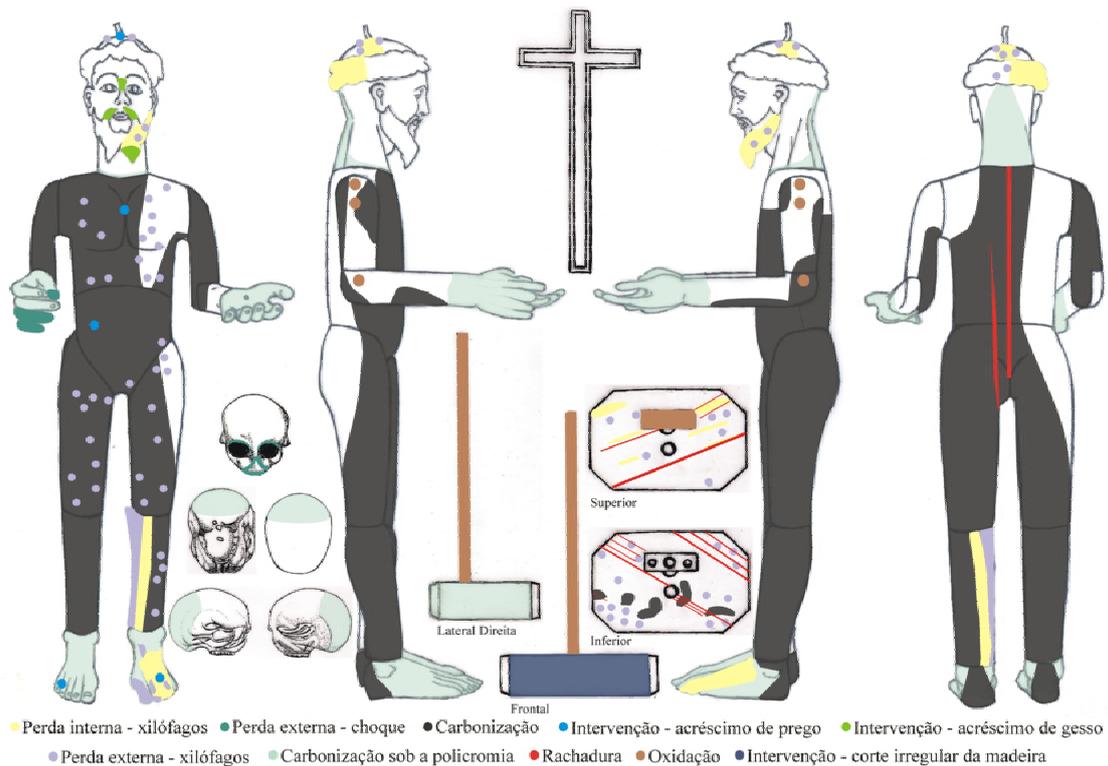
O suporte do São Francisco de Assis Penitente sofreu grande comprometimento devido ao fogo e aos insetos, sendo que o primeiro reduziu a solidez das camadas superficiais, tornando-as friáveis ao manuseio. Já o ataque dos *Kalotermitidae*, em infestação ativa até o início dos trabalhos de conservação-restauração, levou à perda de seções dos membros ou de camadas da madeira, restando películas muito finas abaixo da policromia. Com o avançar dos estudos, tornou-se muito claro que a escultura, antes de ser carbonizada, havia sido comprometida por térmitas, com formação de cavidades principalmente nos pés, já que estas se encontravam queimadas internamente sob a policromia original preservada¹⁰.

A base, em menores proporções, apresentava os mesmos problemas, notando-se parcelas calcinadas em sua parte inferior e na lateral direita, além de muitas entradas para galerias. O exame de percussão permitiu observar a diferença de sonoridade das áreas ocas e maciças do suporte, indicando fragilidades. Sua prática foi fundamental para identificação das supressões internas provocadas na escultura do São Francisco de Assis Penitente, na barba, no cabelo, no perímetro da tonsura e na região superior da cabeça, e igualmente na base. Caveira e cruz não demonstraram a presença ou deterioração causada por cupins e apenas na caveira observaram-se porções de carbonização, fato que ratificou a suspeita de que a cruz não era original. (Figura 4)

Figura 4: São Francisco de Assis Penitente, base e atributos. Estado de conservação do suporte.

As questões estruturais do São Francisco de Assis Penitente resolveram-se com materiais e procedimentos utilizados na estabilização de suportes, válidos no Curso de Conservação-Restauração de Bens Culturais Móveis e consonantes com os aplicados nos casos análogos, ou seja, enrijecimento do carbonizado com resina acrílica Paraloid® B72 a 10% em acetona, consolidação com massa de serragem e acetato de polivinila diluído em água (1:1), microesfera de vidro Tecglass TF® ou 3M® e Paraloid® B72 a 10% em acetona, e complementação com resina epóxi CH 277 A/B ABCOL®.

Excetuando nas porções cobertas por carnação, optou-se pela retirada mecânica com bisturi das camadas carbonizadas frágeis, até alcançar a madeira mais íntegra. Ao atingir tal região, aplicaram-se sucessivas demãos de Paraloid® B72 a 10% em acetona com pincel, até promover fortalecimento.

Decidiu-se que as perdas de suporte superficiais receberiam camadas de serragem com acetato de polivinila diluído em água (1:1). A escolha da serragem para consolidação justificou-se pela sua compatibilidade com o material original da obra e pela facilidade de aplicação externa, obtendo-se modelagem semelhante à anatomia da escultura. No caso do acetato de polivinila, reconheceu-se ser este um adesivo indicado para os fins de consolidação que, misturado com a água, tornava-se menos viscoso, evitando a formação de película e excesso de dureza ao secar. Para as cavidades, optou-se pela introdução de microesfera de vidro e Paraloid® B72 a 10% em acetona a partir de uma mistura bem fluida. A resina acrílica, durante seu processo de secagem, enrijeceu a madeira e, juntamente com a microesfera, criou um consolidante inerte adequado ao interior na escultura, com pouco peso.

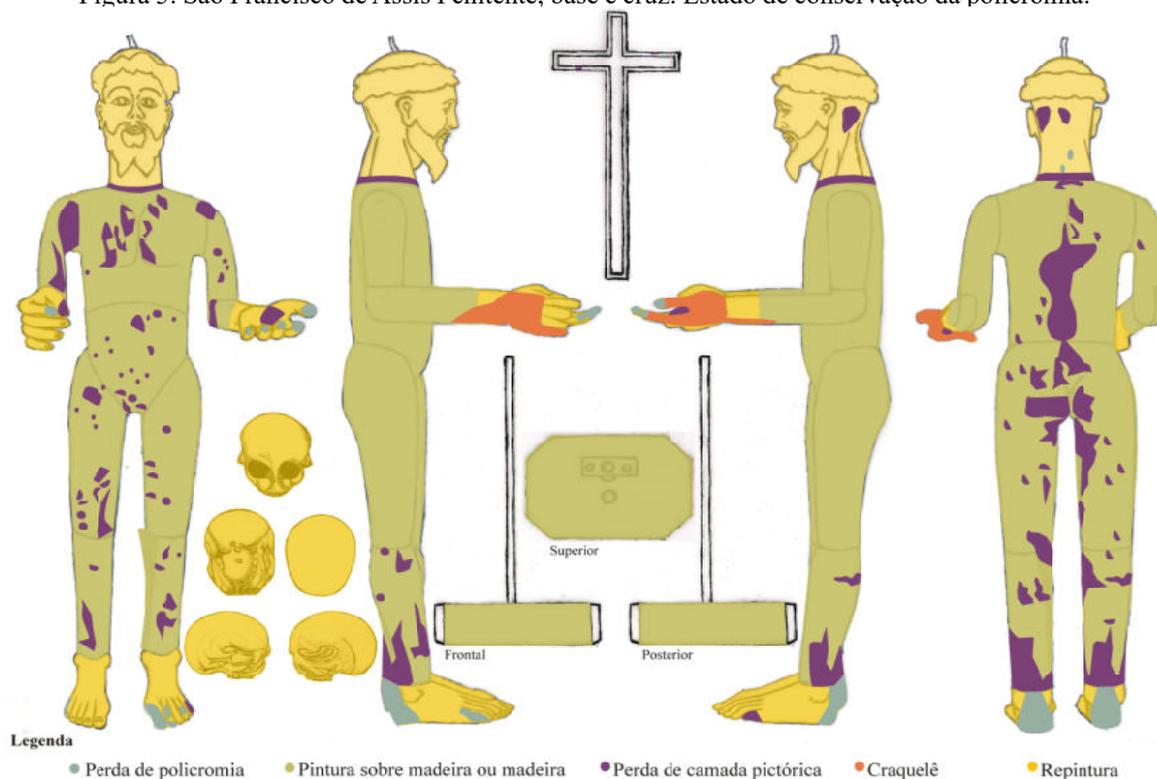
O estudo da policromia (Figura 5), por sua vez, demandou mais tempo de execução e debates devido às três diferentes repinturas oleosas, sendo a primeira executada com espessa base de preparação, no intuito de suplantar as marcas deixadas pelo fogo. Nas áreas carbonizadas sem carnação, aplicou-se uma tinta branca (látex, à base de acetato de polivinila) para mascarar o enegrecido, atestando a necessidade de maneios ou permanência da imagem no culto ativo em algum período pós incêndio. Com os exames de radiografia-X e estratigrafia, percebeu-se que as camadas de repintura protegeram a carnação original, ao mesmo tempo em que a tinta branca sustentou uma madeira frágil na superfície.

Figura 5: São Francisco de Assis Penitente, base e cruz. Estado de conservação da policromia.

Sabendo que a tinta branca foi aplicada após o incêndio e procedendo a remoção do carbonizado e desta repintura nas carnações, fez-se lógica a proposta da retirada da tinta branca, até mesmo em prol de uma correspondência cronológica da policromia. Somou-se à busca por maior coerência estética, excluindo o branco que resultava em contraste acentuado com o negro do carvão, e dando vista aos tons da madeira. A madeira original apresentava tom marrom claro, mas sofreu alteração cromática de acordo com a quantidade de fogo/ calor a que esteve exposta. Existiam diferentes tons escurecidos e que eram mais condizentes com o negro da carbonização do que o branco sujo e com restos de camadas pictóricas.

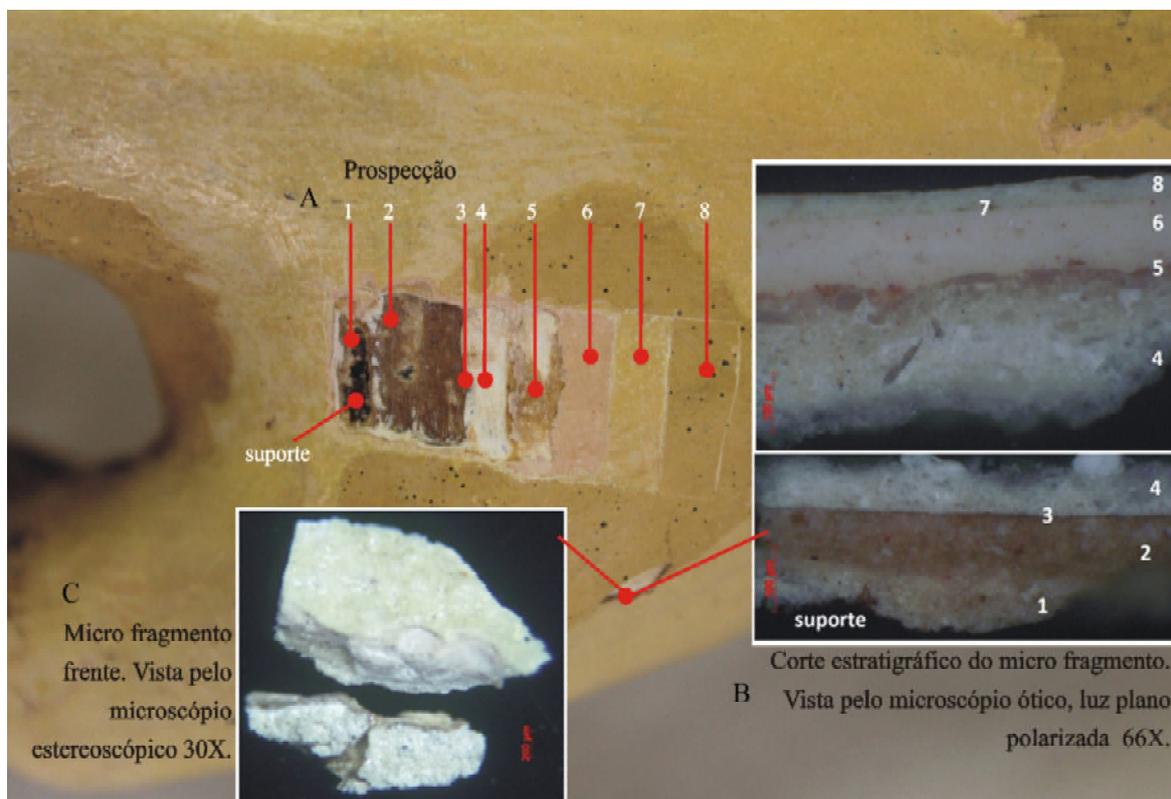
Nos exames estratigráficos (Figura 6), a policromia original demonstrou qualidades não observadas nas repinturas, com destaque para a coloração que representava um São Francisco de Assis negro de pele clara, o que gerou suspeita quanto à alteração cromática de pigmentos provocada pelo calor. Devido à uniformidade da cor nos membros, além dos testes micro analíticos do Laboratório de Ciência da Conservação produzidos por Claudina Moresi que revelaram o pigmento amarronzado na carnação original, descartou-se a hipótese.

Figura 6: Mão direita do São Francisco. A: exame estratigráfico, B: relação das camadas encontradas com as identificadas no microscópico ótico, C: micro fragmento.

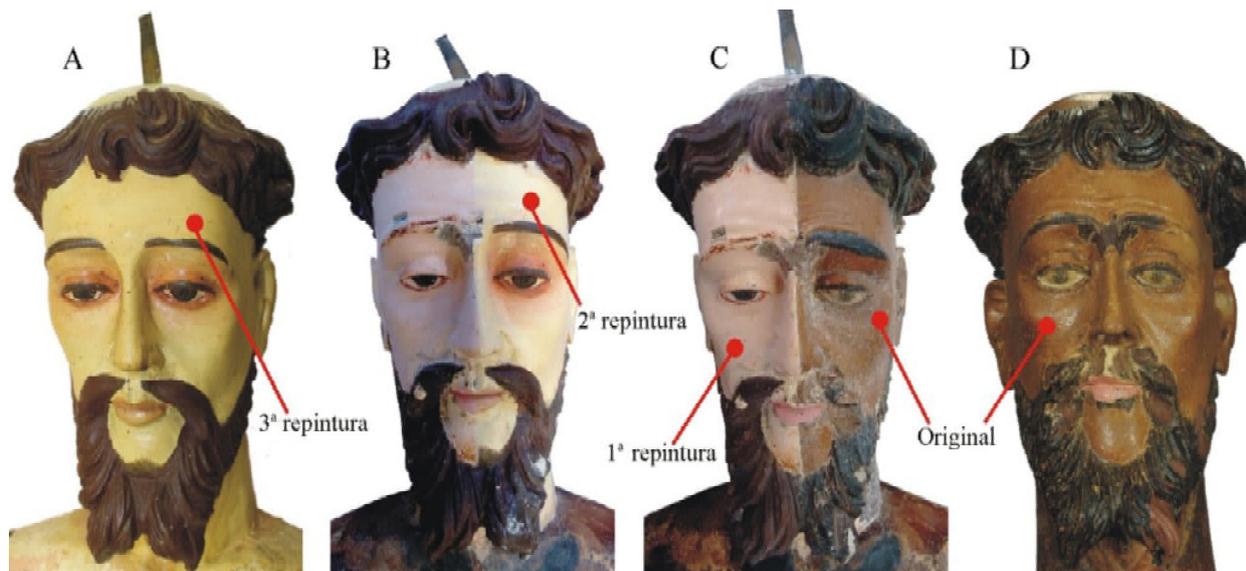
Através das análises organolépticas e com fluorescência de ultravioleta, notou-se a presença de uma camada de repintura parcial na região da testa, no nariz, no contorno dos olhos e nas sobrancelhas, no pescoço, na nuca, nas mãos e nos pés (3ª Repintura) e, a partir das prospecções, revelaram-se a 2ª Repintura e a 1ª Repintura (Figura 6). As repinturas encontravam-se ressecadas, quebradiças e com início de desprendimento, além de marcadas pela execução em questionável apuro visual, material e técnico, que comprometeram a talha juntamente com o encobrir de detalhes iconográficos, como as chagas. Sabia-se, igualmente, que a policromia original estava em boas condições, sendo possível atingi-la com a supressão mecânica das camadas sobrepostas.

Figura 7 – Etapas de remoção de repinturas da face. A – Estado inicial; B e C – Processo; D – Resultado.

Posteriormente à remoção mecânica das repinturas (Figura 7), a discussão coube ao tratamento das lacunas da policromia original, sabendo-se que “a primeira tomada de decisão está relacionada com a reintegração, ou não [...]” (BAILÃO, 2015, p.235). De acordo com Bailão (2015), o conservador-restaurador devia, diante a obra, responder a uma série de perguntas que o levaria a optar pela “reintegração, ou não”. Assim, na sequência, buscou-se responder a estas questões sobre o conjunto escultórico do São Francisco de Assis Penitente:

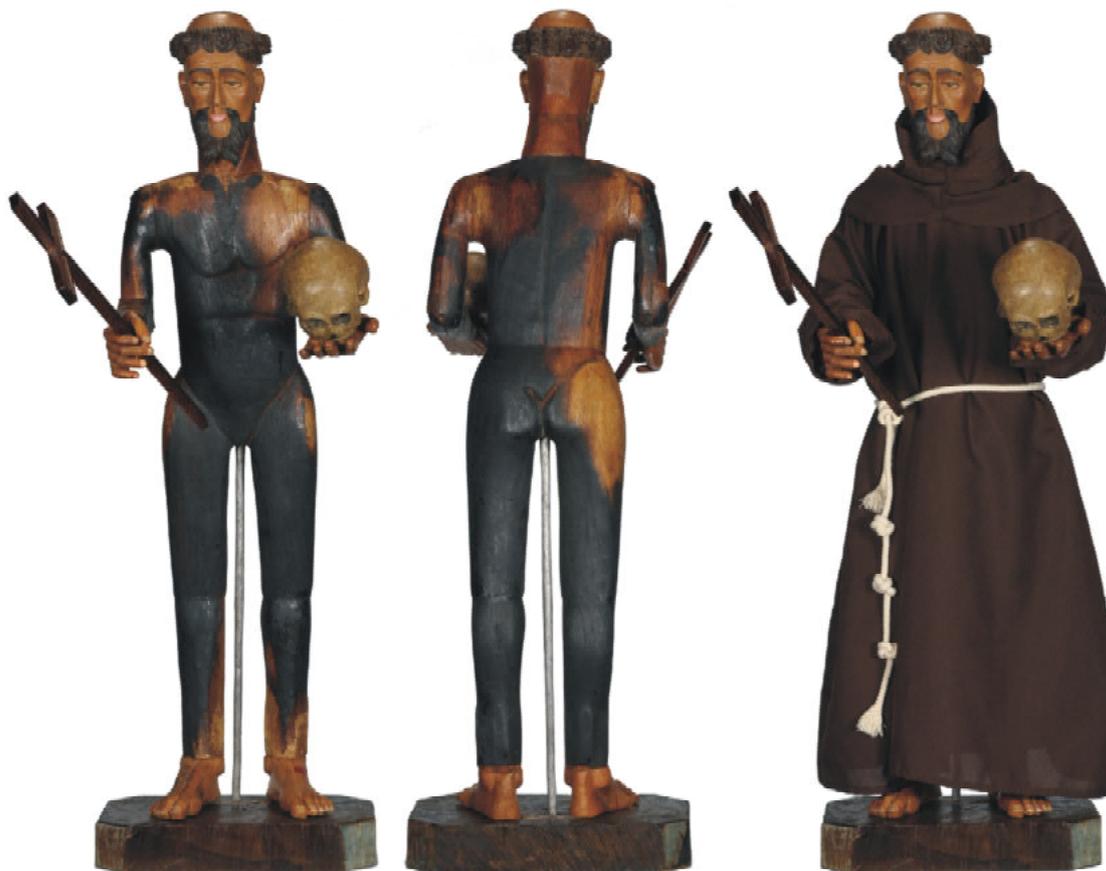
Figura 8 – São Francisco de Assis Penitente ao final do processo de restauração.

Para reintegração, optou-se pela técnica pontilhismo com aquarela *Winsor & Newton*® e massa de nivelamento composta de acetato de polivinila, carboximetilcelulose e carbonato de cálcio. As camadas de proteção aplicadas (Osmocolor®, Paraloid® B72 e cera microcristalina, Dragnet®) resultaram em grande resistência a intempéries, microrganismos e insetos, e nenhum material foi considerado nocivo ao meio ambiente devido ao uso e descarte controlados.

Ao final, evidenciou-se a pertinência da reintegração, pois o protagonismo das lacunas era indiscutível e as vestes¹⁴ conseguiam amenizar apenas parcialmente o ruído. (Figura 8). Considerando Ballestrem (1989), a escultura em madeira policromada, em conceito e fato, tratava da conjunção harmoniosa da fatura escultórica com as cores que recebia, ou seja, sua importância residia nesta relação particular e única. A policromia não devia ser vista como um colorido sobre a madeira,
