RECUPERAÇÃO DE UMA IMAGEM DEVOCIONAL CARBONIZADA E A COMOÇÃO GERADA PELOS DANOS CAUSADOS PELO FOGO

RECOVERY OF A CHARRED DEVOTIONAL IMAGE AND THE EMOTIONAL IMPACT OF FIRE DAMAGE

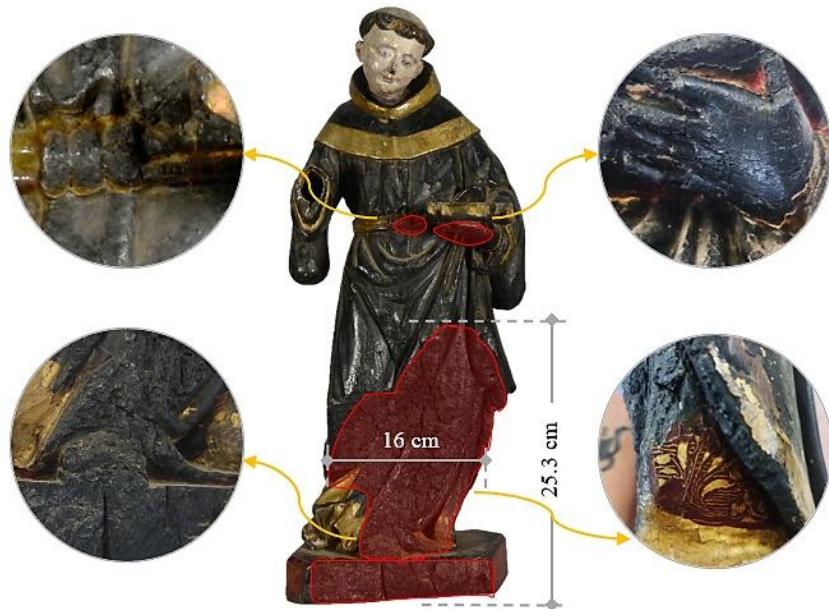
A escultura apresentava sujidade causada por poeira em todas as partes, com acúmulo mais intenso nas dobras profundas da talha. O processo de carbonização agravou esse quadro, gerando fuligem impregnada em diversas áreas, inclusive nas camadas inferiores. Foram observadas fissuras que atravessavam toda a extensão da peça, com destaque para rachaduras na parte frontal da base. Também havia aberturas nas junções dos blocos secundários da face e da cabeça. Pequenas perdas de madeira (suporte) foram identificadas na parte central do cabelo, no punho direito da esclavina e na lateral esquerda do livro. A perda mais significativa foi a ausência do bloco correspondente à mão direita, cuja cavidade de encaixe ainda era visível. A principal perda estrutural, no entanto, foi causada pelo processo de carbonização, que comprometeu a fivela do cinto, a mão esquerda, o lado esquerdo do livro, além de uma extensa área da esclavina e da base. A parte queimada da esclavina estendia-se desde a base até aproximadamente 49,4% da altura da escultura, cobrindo cerca de 75,5% de sua largura. Na lateral direita, a carbonização atingiu parte do esgrafito. Pequenos fragmentos das áreas queimadas desprendiam-se facilmente durante a manipulação da obra.

A policromia original da escultura, ainda preservada em algumas regiões, contrastava com repinturas posteriores e vestígios de douramento remanescentes nas áreas de perda. A superfície da obra apresentava craquelês, com ou sem desprendimento, especialmente nas áreas planas da

esclavina. O verso da escultura exibia perdas mais extensas da camada pictórica, tanto nas áreas pretas da esclavina e do capuz quanto nas regiões douradas do barrado. A carbonização também provocou perdas expressivas da camada pictórica em diferentes pontos da escultura, com destaque para a mão esquerda, a esclavina e a túnica. O nariz da imagem apresentava escurecimento e perda da policromia, provavelmente ocasionados pelo calor ou pelas chamas. Além disso, o calor gerado durante o incêndio provocou o surgimento de bolha no barrado inferior da esclavina, contribuindo para o comprometimento visual e material da pintura original (Figura 4).

Figura 4 – Extensão aproximada da área de carbonização

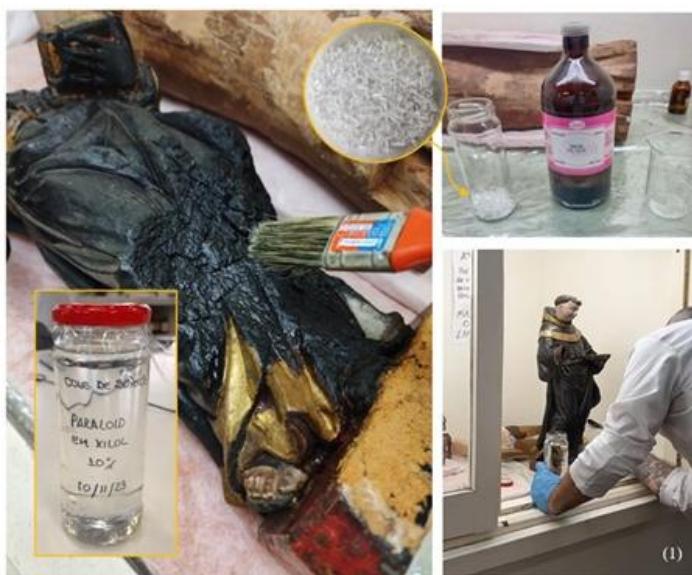
Figura 5 – Preparo e aplicação de Paraloid® B72

Após a limpeza das sujidades, nas áreas da escultura danificadas pelo fogo, foi aplicado Paraloid® B72 diluído em Xileno a 10%, usando-se uma trincha de cerdas macias (Figura 5).

A aplicação foi finalizada com a escultura na posição horizontal, para garantir que o Paraloid® B72 penetrasse mais profundamente na madeira carbonizada, garantindo, desta forma, o enrijecimento das áreas fragilizadas. A proteção da policromia foi restrita às áreas onde existem esgrafiados – na barra da túnica vermelha – com o objetivo de proteger esta ornamentação da escultura durante as intervenções.

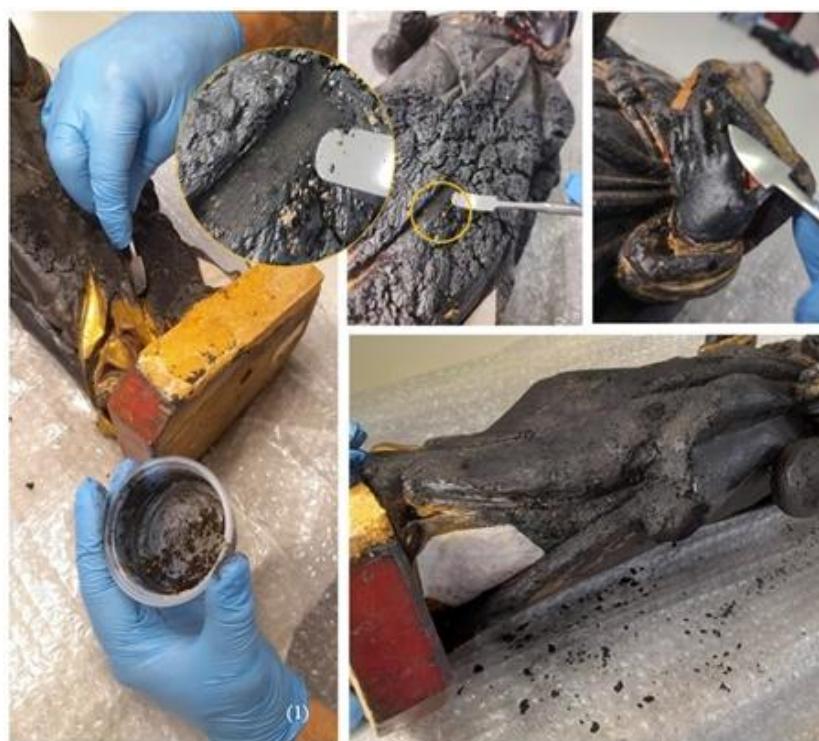
Figura 6 – Aplicação de massa de serragem com pigmento

Para a área do manto, que apresentava a maior perda causada pela carbonização, foi feita a sua complementação, recuperando parte da volumetria, utilizando-se massa composta de serragem e PVA em Água Deionizada para garantir a retratabilidade (Figura 6). Para garantir maior compatibilidade visual com as áreas adjacentes, foi adicionado à massa o pigmento Negro de Fumo, resultando em uma tonalidade semelhante à do panejamento original. Este processo foi pensado devido à grande área de lacuna causada pelo fogo, que dificultaria sua reintegração cromática.

interrompido pela carbonização. Esta massa de consolidação foi aplicada em camadas finas, prensadas pouco a pouco com o uso de uma espátula, em todas as áreas carbonizadas, incluindo manto, cinto, livro e mão esquerda. A aplicação da massa de consolidação foi cuidadosamente delimitada pelas bordas da policromia preservada, evitando qualquer sobreposição nas áreas originais não afetadas pelo fogo.

Após cada aplicação da massa e sua secagem, toda a área foi polida, usando-se uma lixa adaptada a uma micro retífica, e também passou por lixamento manual com lixa de graus variados. Em seguida, foi aplicado Paraloid® B72 diluído em Acetona a 3%, usando-se uma trincha de cerdas macias, com o objetivo de formar uma camada superficial protetiva, para facilitar a visualização de eventuais falhas na modelagem e aumentar o contraste nas áreas reintegradas. A escolha da Acetona nesta etapa, em vez do Xileno utilizado anteriormente, deveu-se à sua evaporação mais rápida, para permitir a formação de um filme fino e transparente, adequado para finalizar superfícies já consolidadas, sem a necessidade de penetração profunda. Nestas áreas, foi feito um acabamento com uma nova massa pigmentada, com serragem mais fina. O acabamento final foi novamente dado com a lixa fina e aplicação de mais Paraloid® B72 diluído em Acetona a 3%.

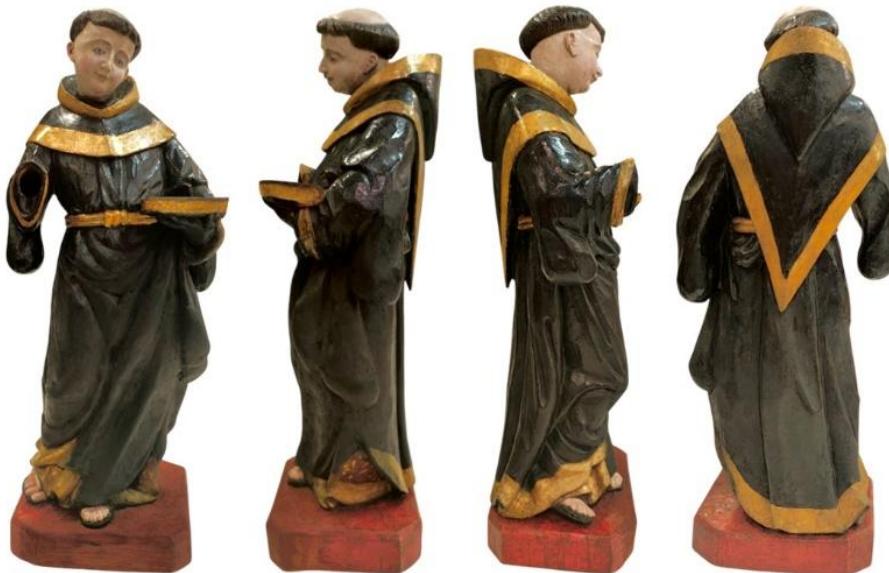
Figura 7 – Resultado das intervenções

A restituição do volume faltante da base foi feita com um bloco de madeira de cedro. Foi aplicada previamente uma massa de serragem, usando-se serragem fina e PVA diluído em Água Deionizada, com o objetivo de nivelar o limite da parte danificada pelo fogo, de modo a permitir o encaixe de um novo bloco de madeira. O bloco foi fixado com o uso de tarugos de madeira e PVA diluído em Água Deionizada. Esta complementação garantiu maior estabilidade à totalidade da peça. O formato do novo bloco baseou-se na volumetria da parte posterior. Para realizar a proteção da complementação estrutural da base e fazer sua complementação estética, aplicou-se sobre ela uma solução de Paraloid® B72 a 3% diluído em Xileno, colorizado com uma mistura de pigmentos em uma tonalidade vermelha próxima do restante da base. Esta colorização do verniz evitou a reintegração cromática de uma lacuna de grande extensão.

Foram aplicadas massas de nivelamento composta de Carbonato de Cálcio e aglutinante a base de PVA e Carboximetilcelulose a 5% nas áreas onde houve consolidação do suporte com massa de serragem e perda da camada pictórica (cabelo, punho direito, manto, capuz e base). A restauração pictórica das lacunas foi concluída, com aplicação de aquarela. Aplicou-se a técnica de pontilhismo em todas as áreas tratadas com massa de nivelamento ou que apresentavam perdas superficiais. A técnica empregada respeitou os princípios de legibilidade e reversibilidade (Figura 7).
