UNIVERSIDADE FEDERAL DE MINAS GERAIS

**RESTAURAÇÃO DE COROA DO SÉCULO  
XVIII:  
uma pesquisa de técnicas, materiais e critérios**

Trabalho de conclusão de curso apresentado ao curso de Conservação e Restauração de Bens Culturais Móveis do Departamento de Artes Plásticas da Escola de Belas Artes da Universidade Federal de Minas Gerais como requisito parcial para obtenção do título de Bacharel em Conservação e Restauração de Bens Culturais Móveis.

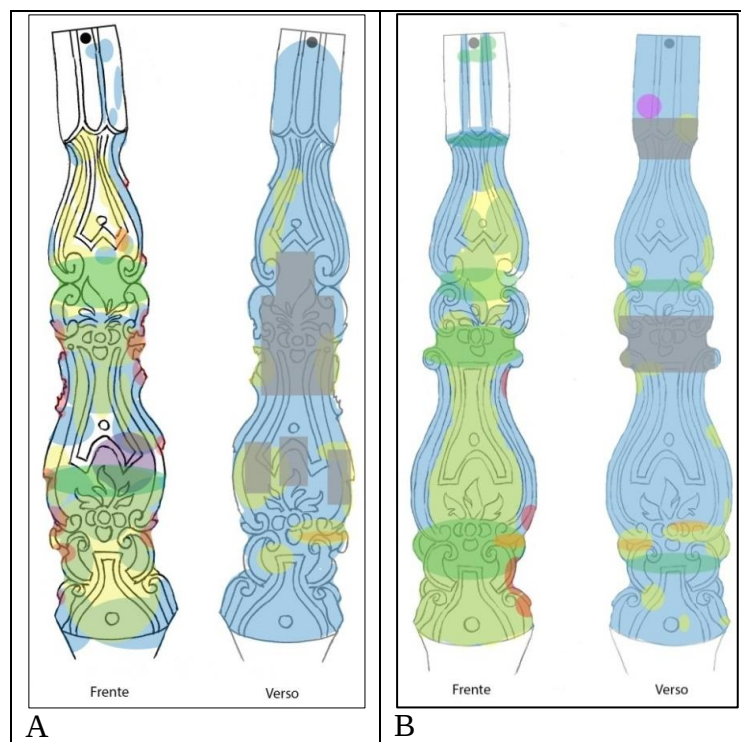
Figura 3: A – Haste 01: Degradações ; B – Haste 02: Degradações

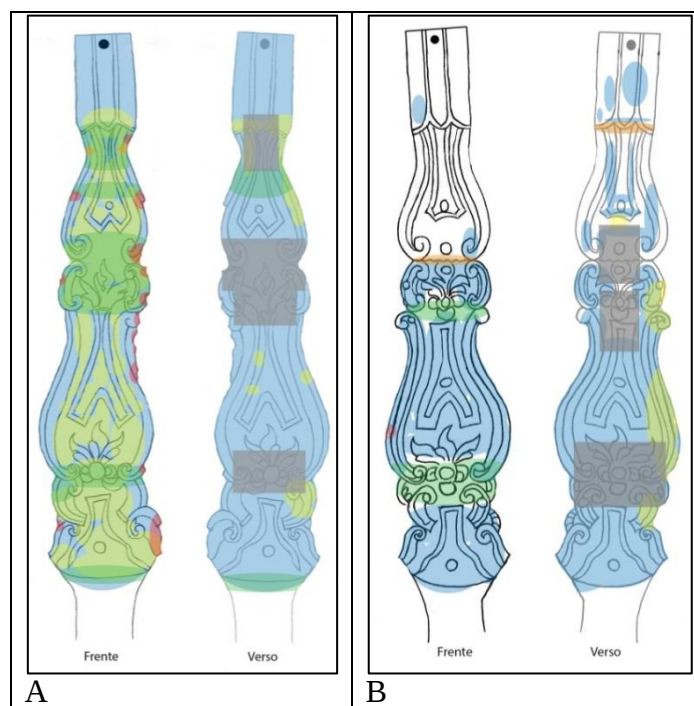
Figura 4: A – Haste 3:Degradações; B – Haste 04: Degradações

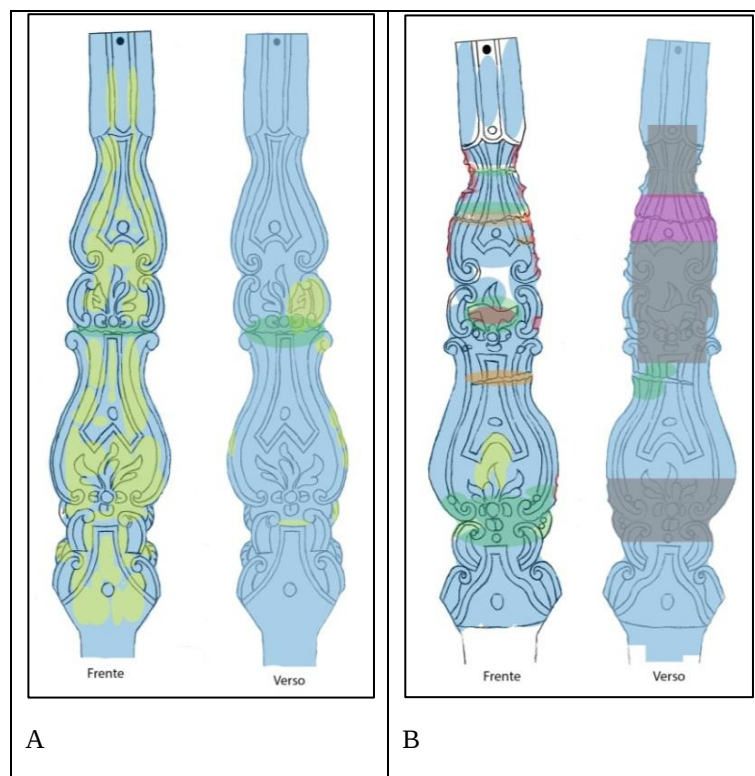
Figura 5: A – Haste 05: Degradações; Figura B – Haste 06: Degradações

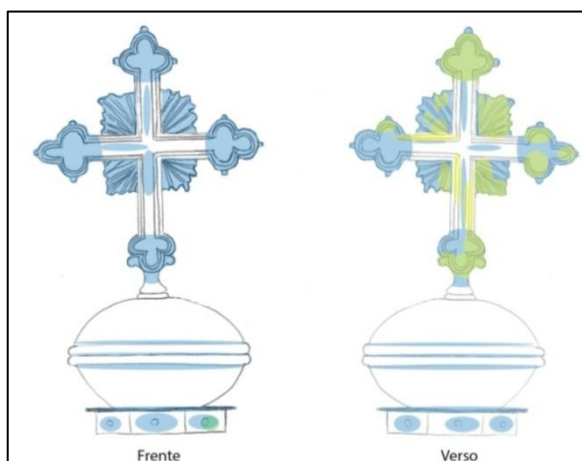
Figura 6 – Cruz, globo e suporte – Degradações

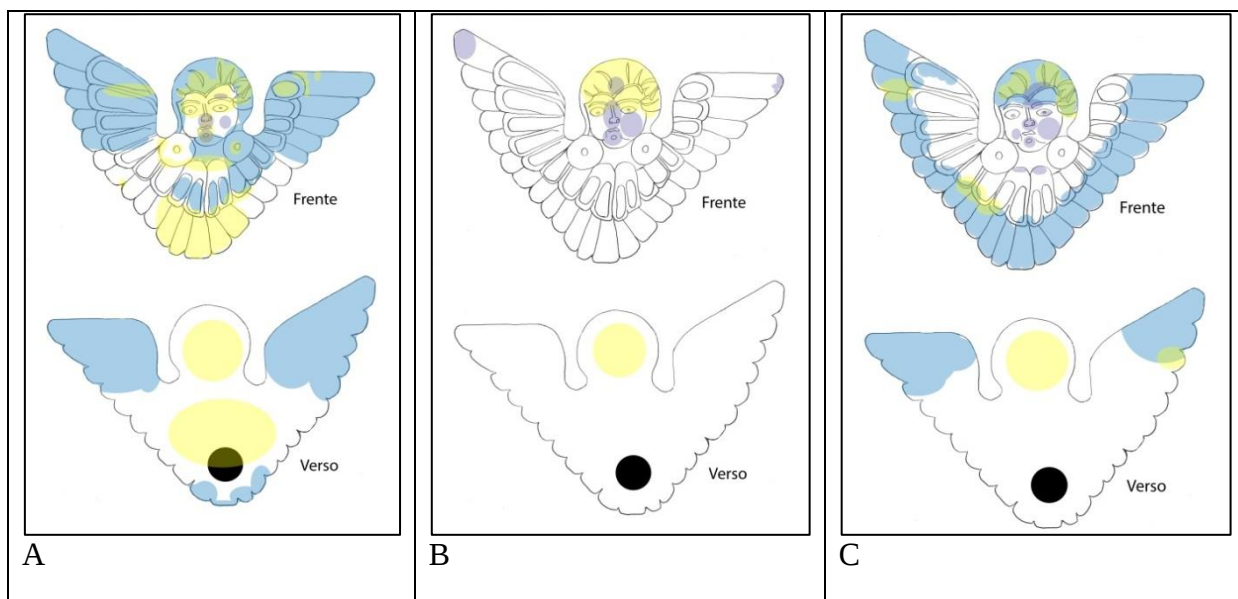
Figura 7 – Mapeamento das degradações: A – Querubim nº1; B – Querubim nº2; C – Querubim nº3

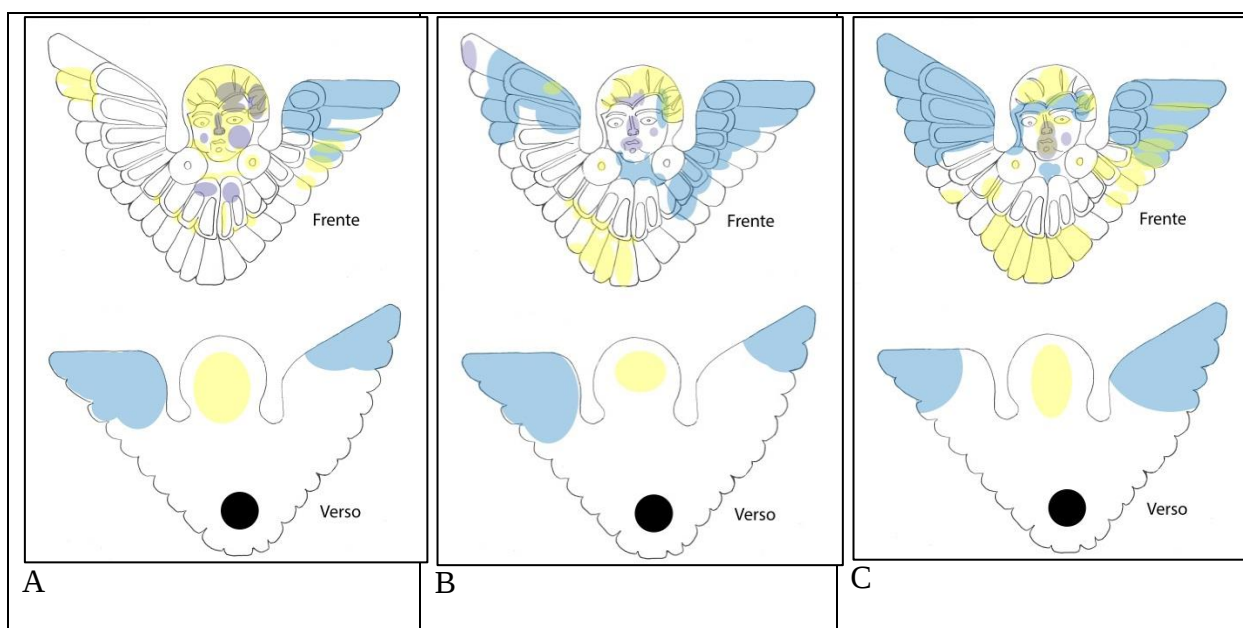
Figura 8 – Mapeamento das degradações: A – Querubim nº4; B – Querubim nº5; C – Querubim nº6

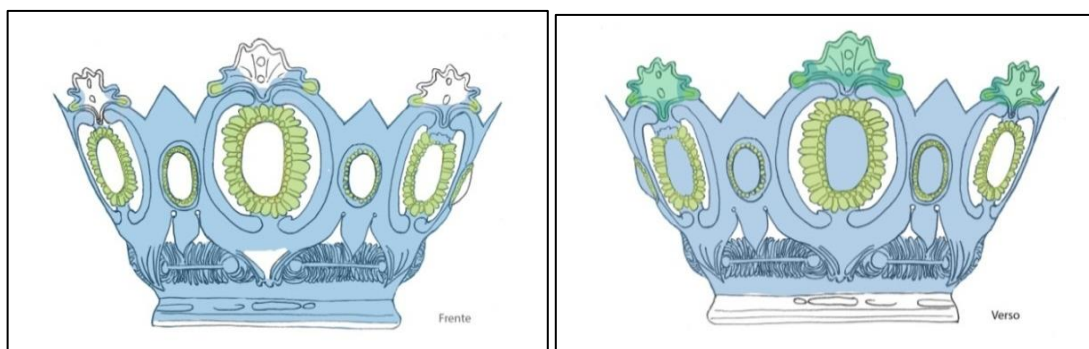
Figura 9 – Base – Degradações

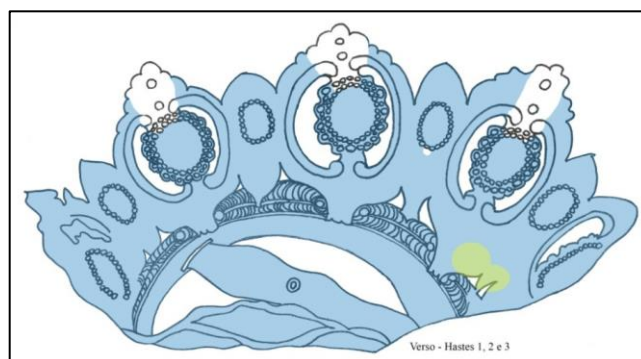
Figura 10 – Interior da Base – Degradações

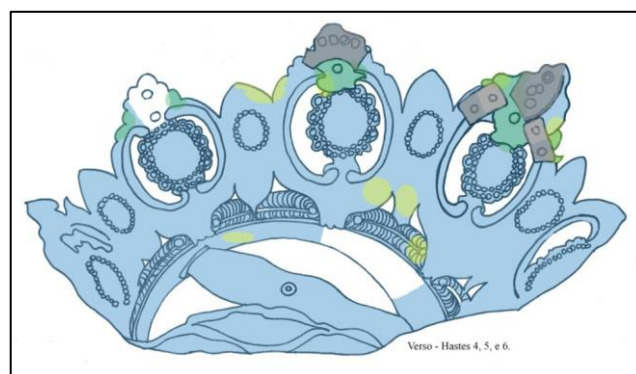
Figura 11 – Interior da Base – Degradações

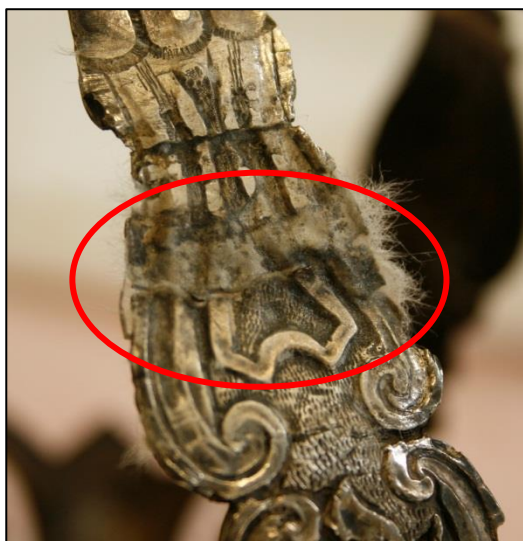
Figura 12 – Faceamento da face frontal da haste 6

Durante esta etapa foi encontrada uma fita dupla face no interior da Haste 6 atrás de uma área de rompimento. Antes de sua remoção, foi feito um faceamento na parte posterior da região com perlon e Metilcelulose a 3% em água para assegurar que a região não se rompesse completamente. No dia seguinte observou-se que o faceamento não havia aderido de forma adequada, sendo então removido e a região limpa com algodão, água e álcool. Em seguida foi feito um novo faceamento com papel japonês de baixa gramatura e cola de coelho a 10% em água. Assim que o faceamento secou e sua adesão foi averiguada, a fita transparente foi removida com um bisturi e uma pinça. Com um swab, água deionizada e álcool, foram removidos possíveis resquícios de cola, assim como outras sujidades na região. Após a remoção da fita e limpeza, também foi aplicado um faceamento no interior da haste 6.

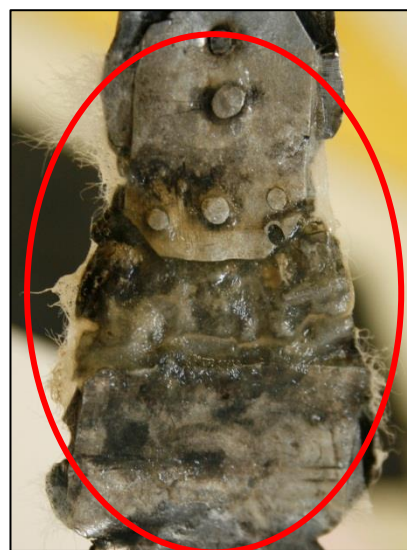
Figura 13 – Local onde a fita adesiva estava aderida – já limpo.

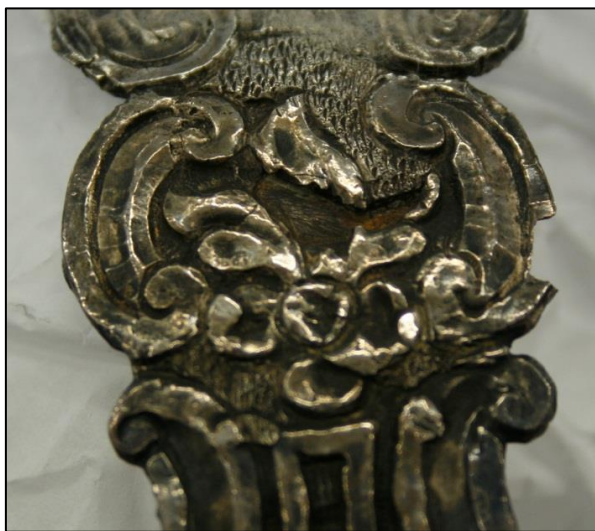
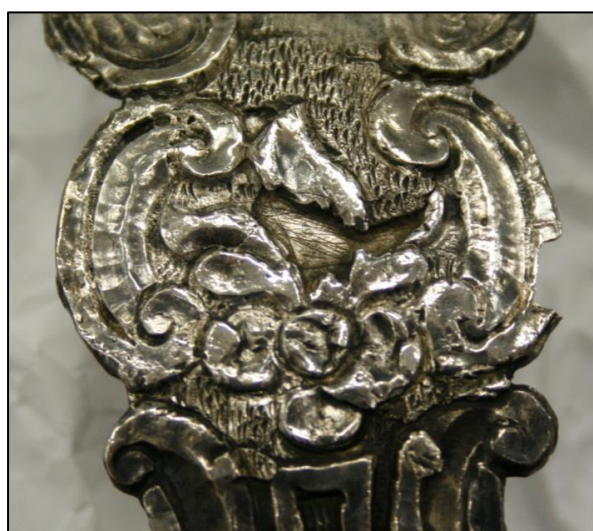
Figura 14 – Área antes da limpeza com água deionizada

Figura 15 – Mesma área após a limpeza com água deionizada

Foi realizado um teste com swab de algodão com água deionizada no interior da base e no globo da coroa e observou-se que a camada de sujidade foi sensibilizada e removida. Dessa forma, uma limpeza com água deionizada e swab de algodão foi feita em todo o exterior da coroa. As sujidades tinham coloração escura e preta e saíram com facilidade na maioria das áreas. Em alguns pontos, tinham aspecto oleoso e apresentaram maior resistência à limpeza.

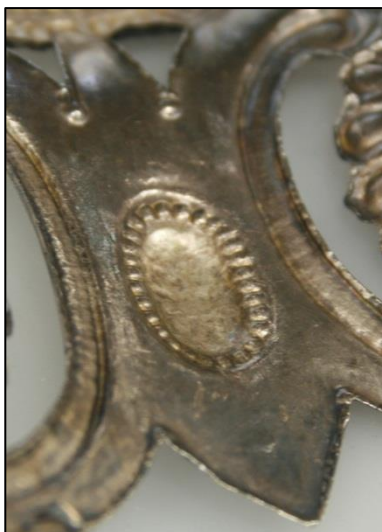
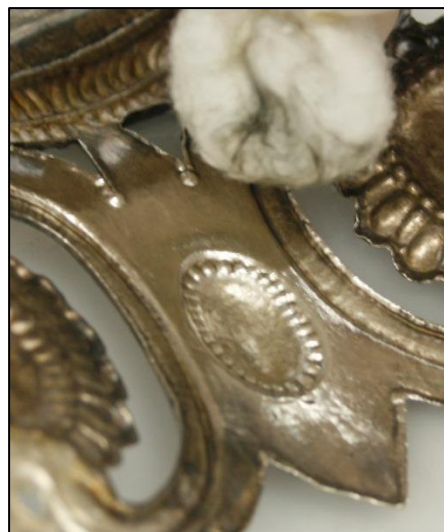
Figura 17 – Área do interior da base antes do teste com compressa

Figura 18 – Mesma área após aplicação de compressa e leve fricção

O segundo teste foi realizado com compressa de algodão molhado na solução que permaneceu no local selecionado (base da coroa) por 3, 6 e 26 minutos. Com 3 minutos de compressa, não houve remoção da oxidação. Com 6 minutos (a compressa permaneceu por mais 3 minutos), a oxidação foi sensibilizada, mas sua remoção aconteceu somente com a fricção do algodão. Com 26 minutos (acrécimo de 20 minutos) houve remoção completa da oxidação com uma leve fricção do algodão.

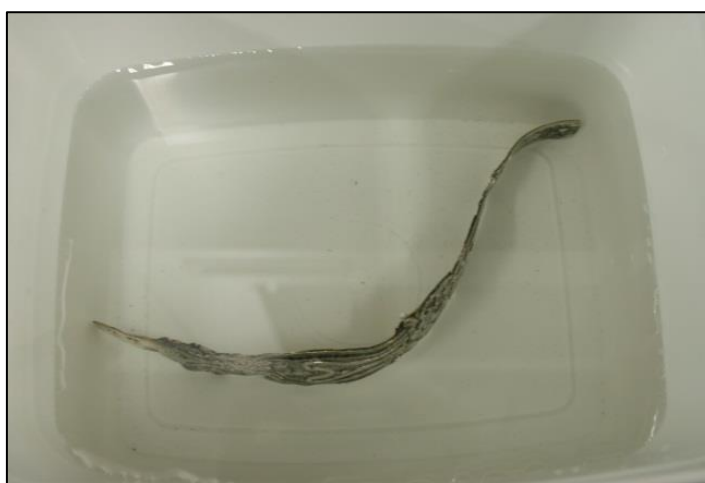
Figura 19 – Haste nº 1 em imersão na solução de tiouréia.

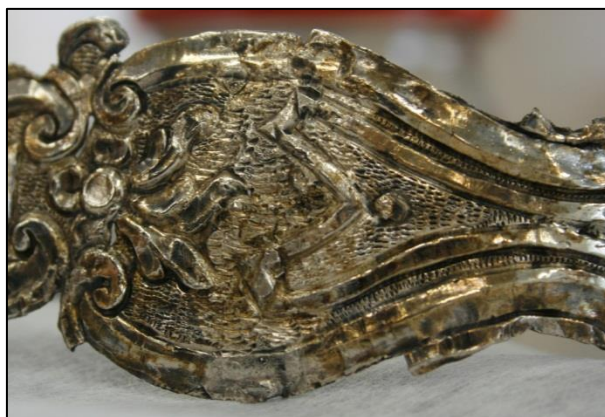
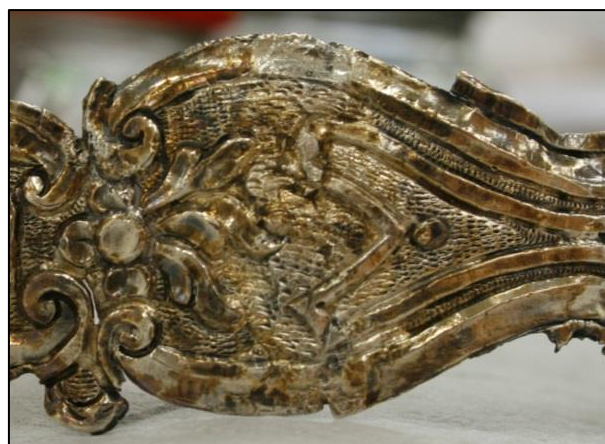
Após 24 horas os locais limpos com a tiouréia apresentaram manchas amareladas irregulares e escurecimento, que se agravaram com 48 horas. A haste nº 1 apresentou estes resultados com maior intensidade, enquanto a haste nº 2 e o interior da base (testes) apresentaram manchas brandas.

Figura 20 – Haste nº 1 após 24 horas do banho

Figura 21 – Haste nº 1 após 48 horas do banho

Foram dados banhos com água deionizada em ambas as hastes e colocadas compressas de água na área manchada da base, mas nenhum dos procedimentos suavizou as manchas. Em seguida, testes foram realizados para a remoção das manchas. Para tal, testou-se: fricção de algodão seco e molhado com água deionizada, limpeza com algodão e solução de ácido acético a 2% em água e remoção mecânica com borracha adaptada ao Dremel. O primeiro teste com algodão seco e molhado não suavizou manchas; o segundo as removeu, sendo necessário, porém, muita fricção na área; o terceiro teste, com o Dremel e borracha de polimento para cerâmicas removeu completamente as manchas, o restante das oxidações e deu polimento ao metal. Dessa forma, optou-se pela limpeza mecânica para a remoção do restante das manchas e das oxidações nas demais hastes (nº 3 e 5).

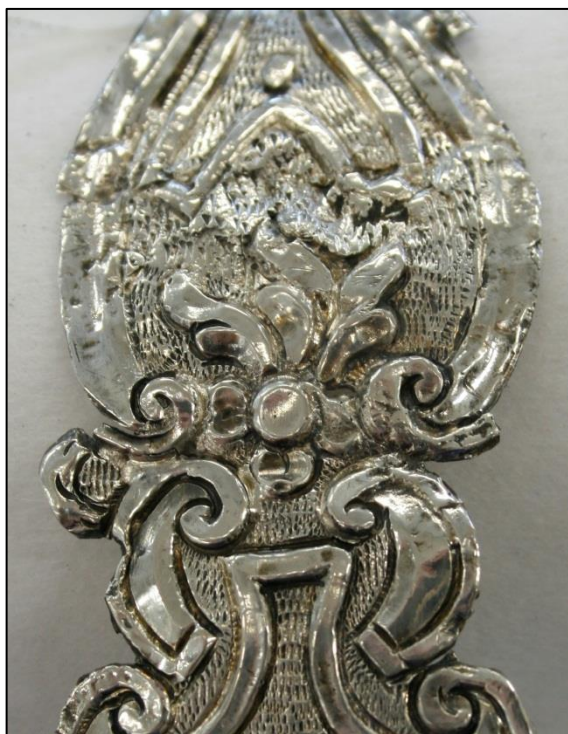
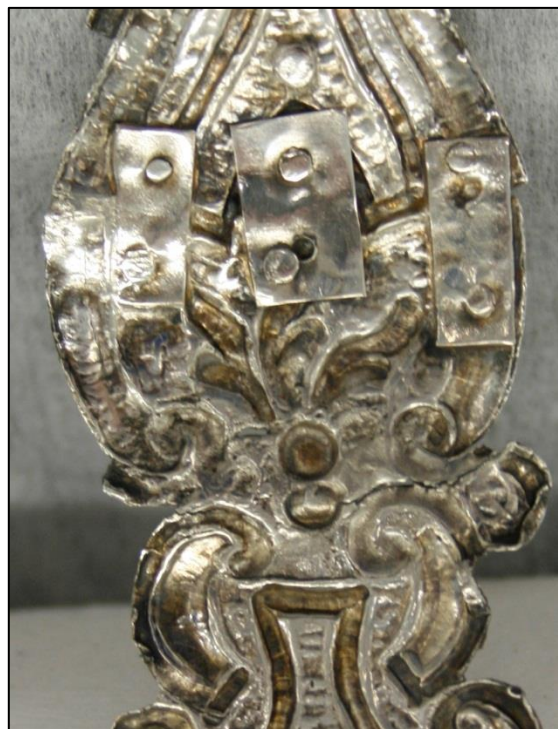
Figura 22 – Haste nº 1 após limpeza com borracha para cerâmica e Dremel

Figura 23 – Verso da Haste nº 1 após limpeza com borracha para cerâmica e Dremel

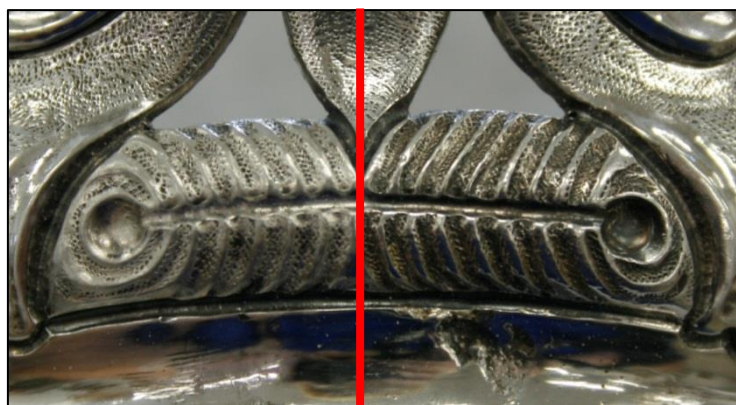
Figura 26 – Detalhe da base cuja metade esquerda foi limpa com lápis borracha

As hastes e a base possuem muitas regiões de sulcos e punções, as quais a borracha de polimento não alcançava. Testou-se um lápis borracha Ecolé® que, apesar de um pouco abrasivo, removeu o restante das oxidações em todas as partes em prata.

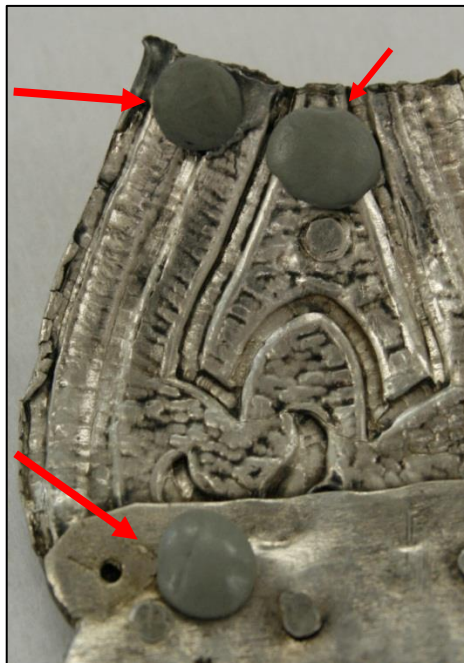
Figura 27 – Áreas de teste de adesão do Durepóxi® na haste nº 6

Foram realizados três testes com o adesivo, preparado da forma como é indicada pelo fabricante (proporção de 1:1 das massas branca e preta): uma pequena quantidade em formato arredondado foi aplicada numa área de solda sem Paraloid, em uma área de suporte (prata) sem Paraloid e em uma área de suporte (prata) com Paraloid. Esperou-se o período de 18 horas para que a massa pudesse secar e endurecer. Então foi testada sua remoção com uma espátula odontológica e observou-se que as massas colocadas nas regiões sem Paraloid tiveram baixa adesão, sendo removidas facilmente, com um simples toque da ponta da espátula. Já a massa aplicada na região com Paraloid apresentou boa adesão, e resistência maior ao toque da espátula.

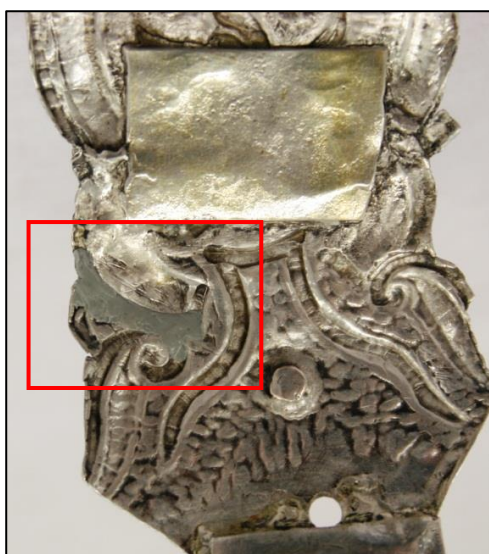
Figura 28 – Complementação da Haste nº 2

Aplicou-se Paraloid B72 a 15% em Xilol no restante das áreas de complementação. Foi necessário que algumas partes das áreas a serem complementadas fossem desentortadas. Isto foi feito com alicate de bico fino e sendo que, para esse procedimento, as regiões desentortadas foram protegidas com um pedaço de non-woven, para evitar ranhuras ou marcas que poderiam ser ocasionadas pelo alicate. Em seguida, foram complementadas as regiões de pequenos rompimentos, presentes nas hastes nº 1, 2 e 3.

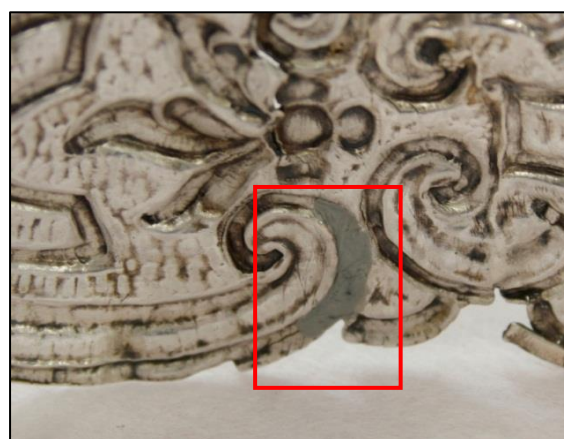
Figura 29 – Complementação da Haste nº 3

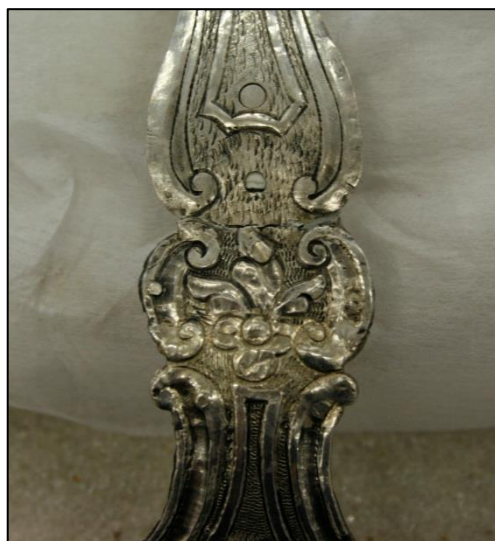
Figura 30 – Haste nº 4 complementada e imobilizada na caixa de areia

Logo após, foi complementada a haste nº4 cuja solda (presa por dois rebites) estava solta. Por último, complementou-se a haste nº6, que se rompeu durante o processo de restauração em dois lugares, que já se encontravam parcialmente rompidos antes do trabalho. Foi utilizada uma caixa de areia para acomodar e imobilizar a peça durante o processo de complementação<sup>12</sup>.

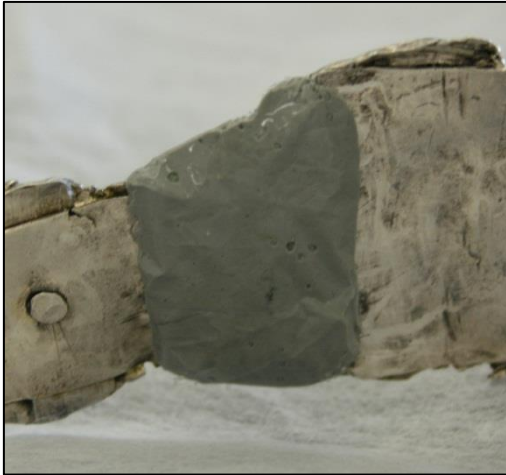
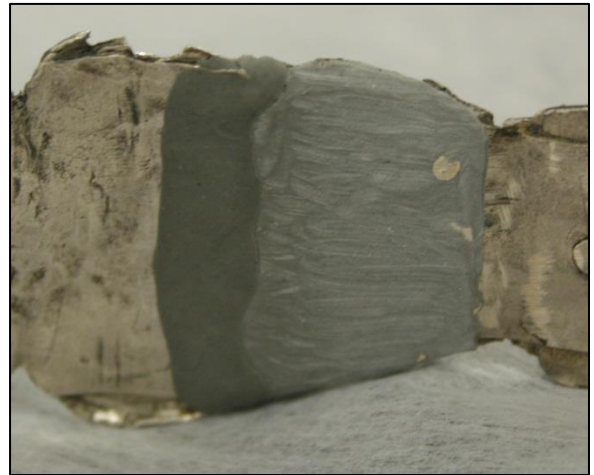
Figura 31 – Durepóxi® aplicado à haste nº 1 após secagem

Figura 32 – Durepóxi® aplicado à Haste nº 1 desbastada e com complemento

Durante uma montagem de teste, a haste nº 6 se rompeu novamente na parte central, sendo necessário aplicar uma camada mais extensa de Durepóxi® para que suportasse a tensão ao se remontar a peça. Após a cura do adesivo foi utilizada a ponta de vídeo adaptada à micro retífica (Dremel) para retirar as irregularidades desta massa de complementação e tornar as superfícies lisas e homogêneas. O mesmo tratamento foi dado à complementação da haste nº 1. Com a mesma ferramenta e ponta, foi removido o excesso de solda presente no furo correspondente à haste nº 2 da base hexagonal do conjunto da cruz.

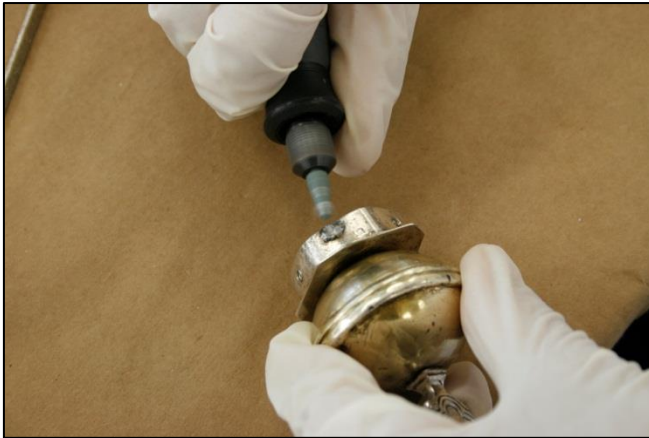
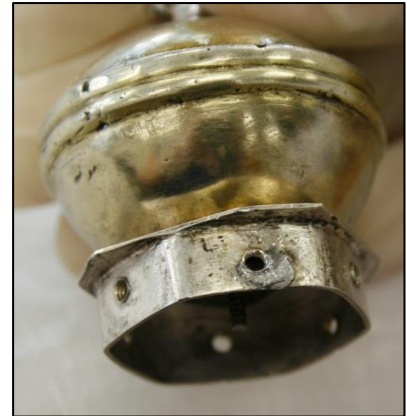
Figura 33 – Remoção do excesso de solda no furo correspondente à Haste nº 2

Figura 34 – Excesso de solda removido do furo correspondente à Haste nº 2

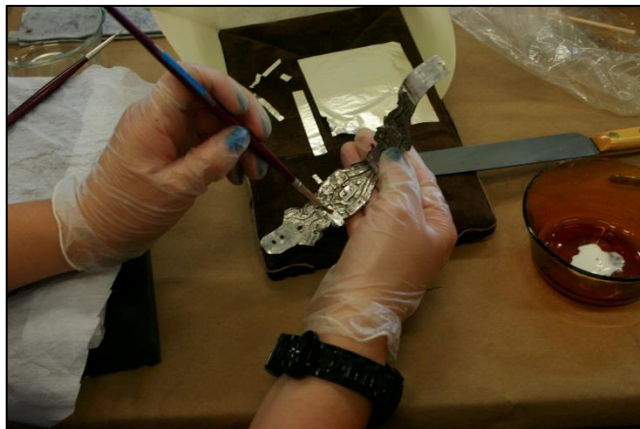
Figura 35 – Aplicação de folha de prata sobre a área de complementação na haste nº 1

A massa de complementação, apesar do tom acinzentado, necessitou de um tratamento estético para que se integrasse melhor à peça, ao brilho metálico da prata. Desta forma, folhas de prata foram aplicadas sobre o adesivo utilizado para a complementação. Esta foi colada com PVA neutro diluído em água deionizada (solução de 1:1). As folhas aplicadas não foram brunidas.

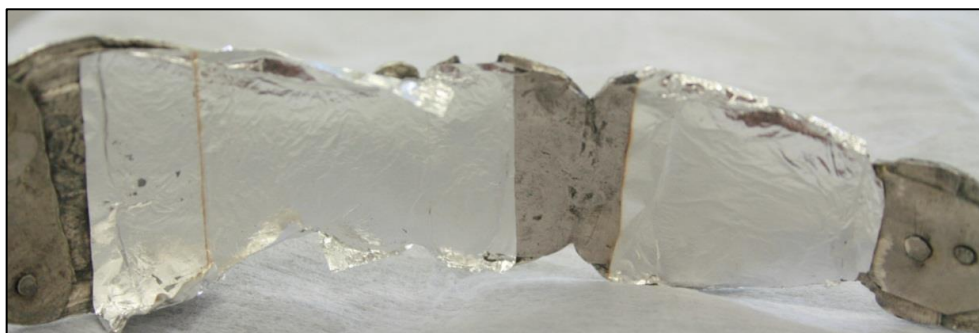
Figura 36 – Folhas de prata aplicadas nas áreas de complementação da haste nº 6, ainda sem acabamento

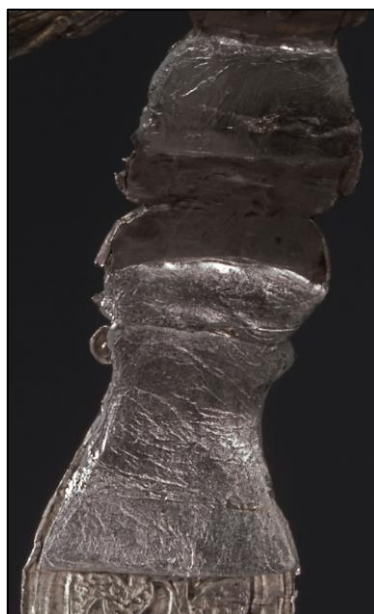
Figura 37 – Folha de prata aplicada nas áreas de complementação da haste nº6, com acabamento
