Recuperação da legibilidade da escultura de Santa Bárbara pertencente a
Capela de Nossa Senhora do Ó de Sabará

Trabalho de Conclusão de Curso apresentado ao curso de graduação em Conservação-Restauração de Bens Culturais Móveis da Escola de Belas Artes (EBA) da Universidade Federal de Minas Gerais (UFMG) como requisito parcial para obtenção do título de Bacharel em Conservação-Restauração em Bens Culturais Móveis.

Nº de registro no Cecor: 15-48M

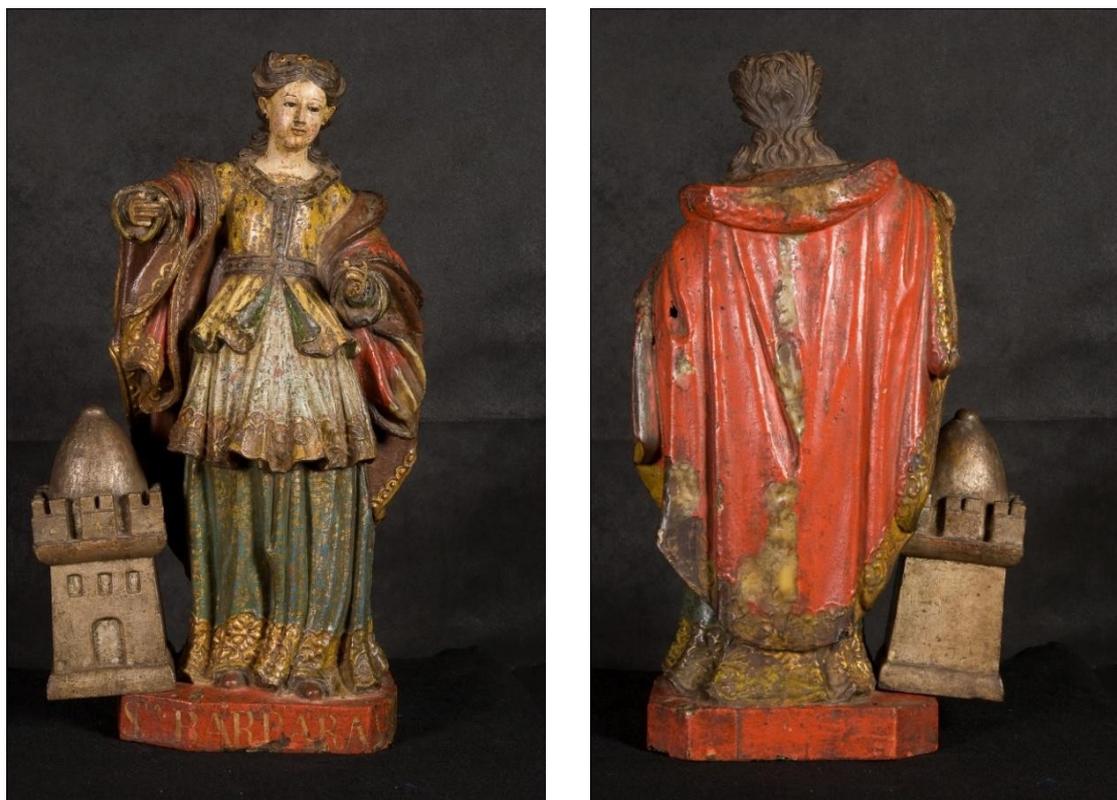
Figura 1: Fotografia da frente e do verso antes dos estudos e das intervenções de conservação-restauração. Fotografia: Aline Torres.

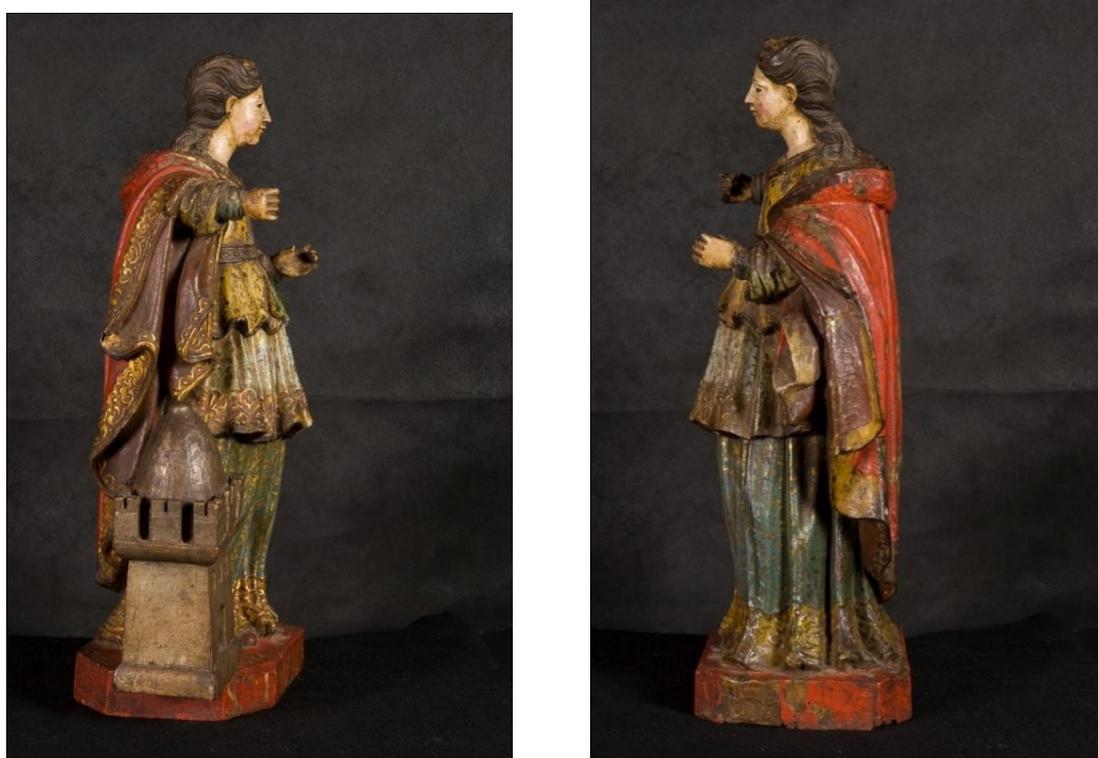
Figura 2: Fotografia das laterais antes das intervenções de conservação-restauração. Fotografia: Aline Torres.

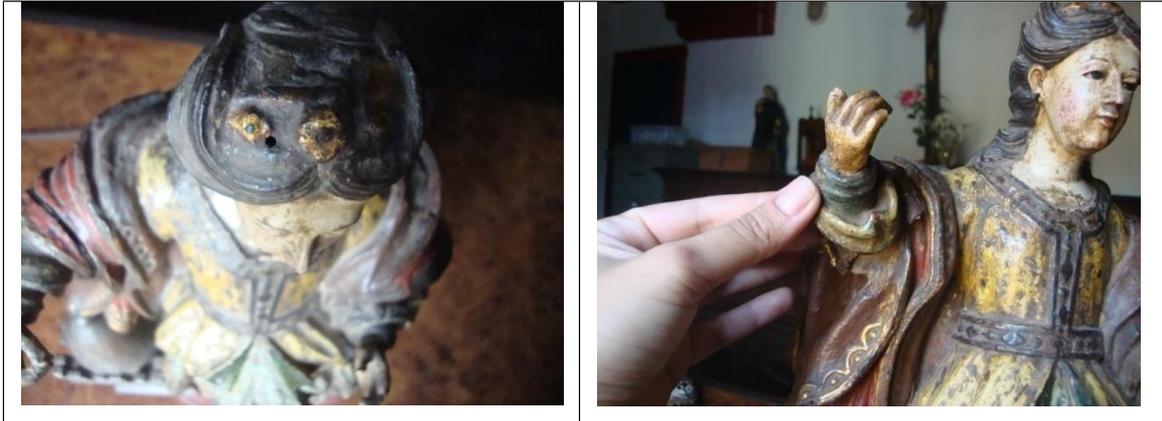
estabilidade a ela. Em algumas áreas essa cera ficou visível no lado de fora devido a perda da camada pictórica, como na parte posterior do manto, na gola e em algumas áreas da base. Há também uma área em que foi complementada com cera, que é a ponta do manto no lado esquerdo.

Figura 13: Perfuração na cabeça e detalhe do braço direito descolado. Fotografia Aline Torres

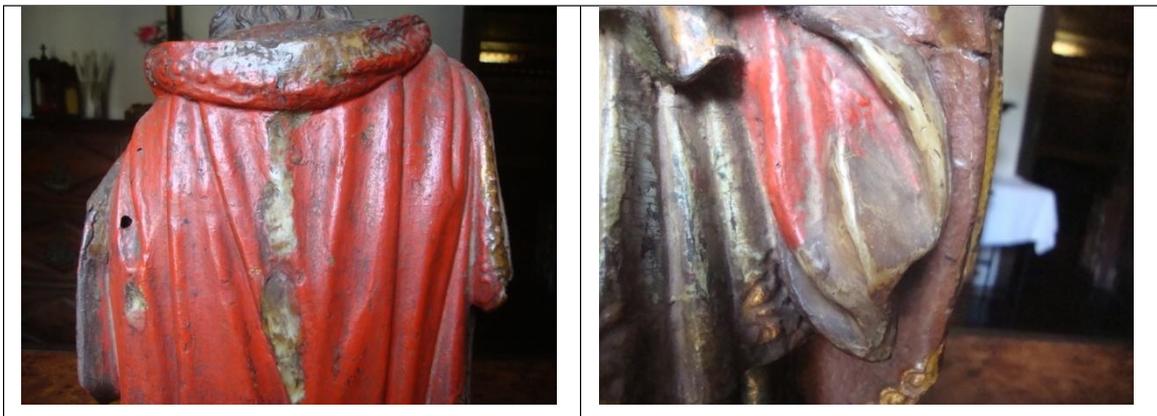
Figura 14: Detalhe da galeria causada por ataque de inseto xilófago e perda de suporte complementada com cera. Fotografia Aline Torres

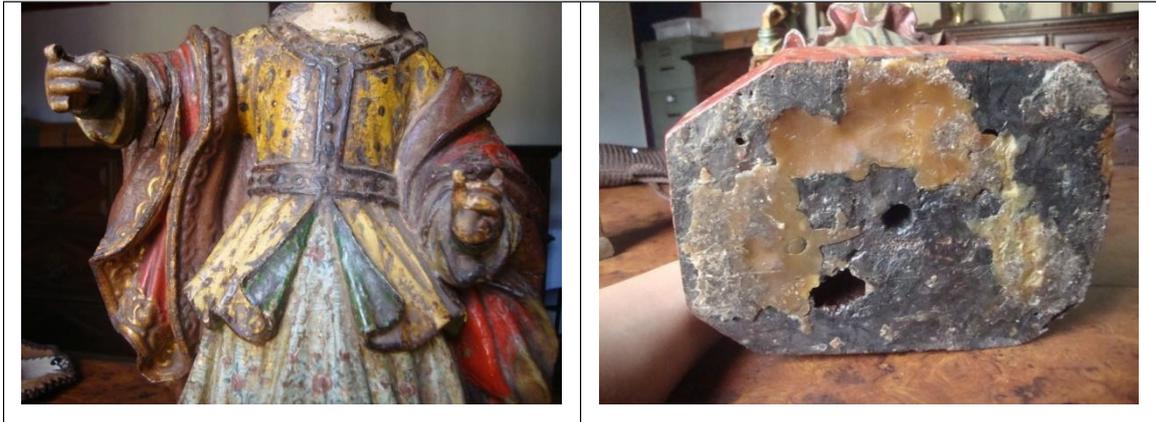
Figura 15: Detalhe da perda dos dedos das mãos e fundo da base com galerias e preenchimento com cera. Fotografia Aline Torres

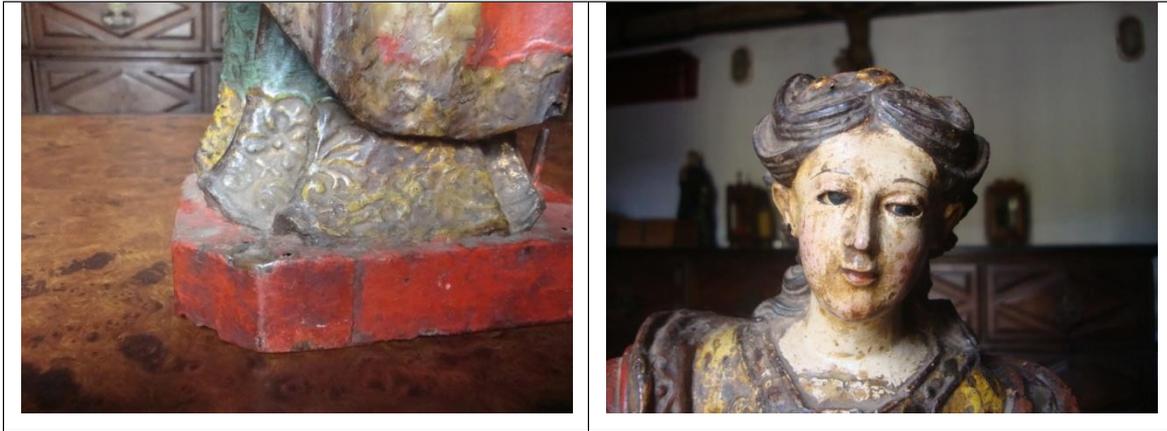
Figura 16: Detalhe de fuligem, sujidades impregnadas e verniz oxidado. Fotografia Aline Torres

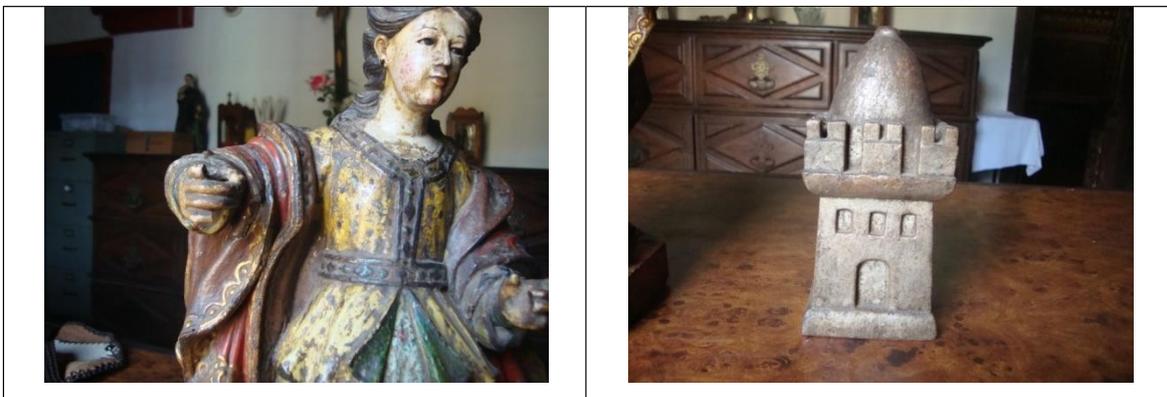
O suporte da torre não apresenta deteriorações aparentes e a policromia, feita com folha de prata, também está escura por causa do verniz de proteção que aparece oxidado.

Figura 17: Sujeira impregnada, cera e verniz oxidado nas mãos e na Torre. Fotografia Aline Torres

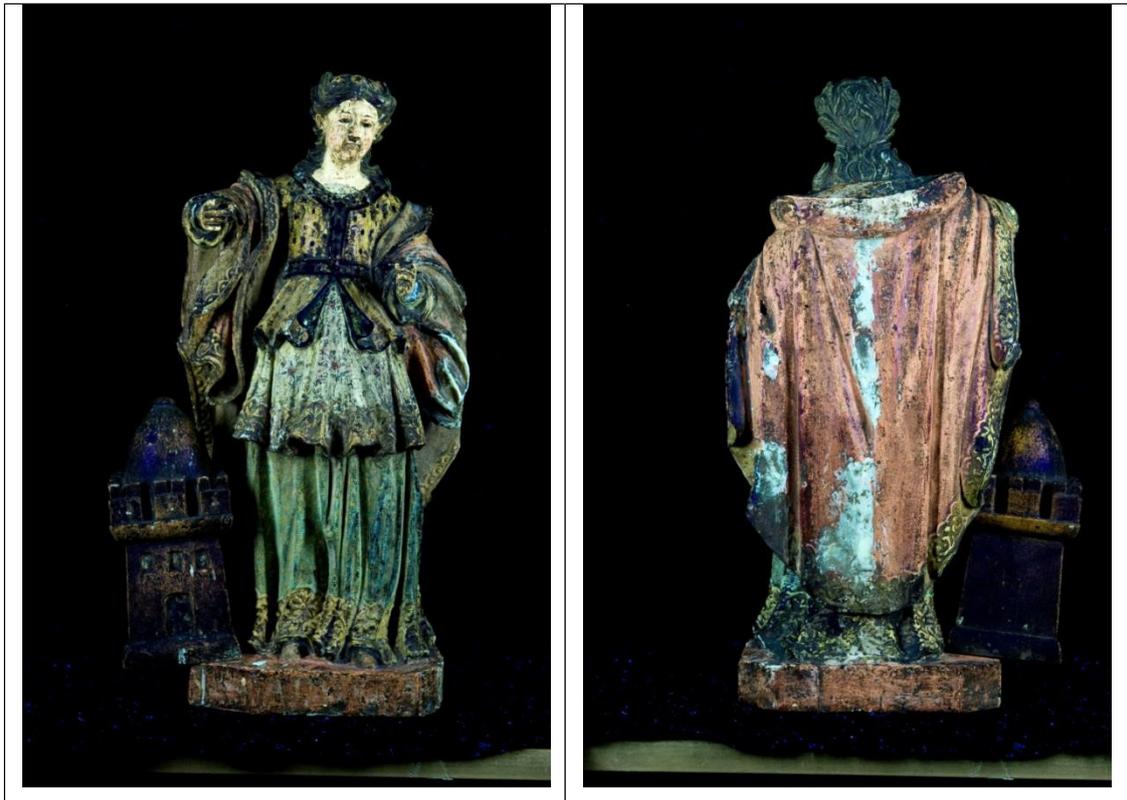
Os exames com luz ultravioleta foram realizados no Laboratório de Documentação Científica por Imagem (iLAB) no dia 24 de setembro de 2015 e neles pode-se ver a camada de cera bastante impregnada, as partes complementadas com cera e o verniz oxidado na carnação e na túnica, pois essas áreas foram as de maior fluorescência em tons de roxo que representam as intervenções e as de tons azul claro que são da cera que aparentemente se encontra misturada a alguma carga.

Figura 18: Fotografia sobre luz UV colorida frente e verso. Fotografia Aline Torres

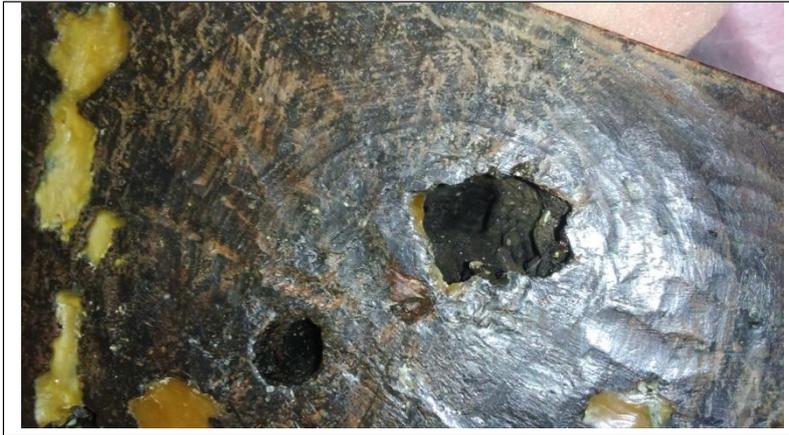
Figura 31: Fotografia da lacuna da base para ser consolidada. Fotografia Aline Torres
