**REMOÇÃO DE REPINTURA E REINTEGRAÇÃO CROMÁTICA DO
CRUCIFIXO DE BANQUETA PERTENCENTE AO ACERVO DA CAPELA DE
SANTANA, DISTRITO DE LAPINHA EM LAGOA SANTA - MG**

DENER ANTÔNIO CHAVES

BELO HORIZONTE/ MG
2017

Trabalho de Conclusão de Curso apresentado à Graduação em Conservação e Restauração de Bens Culturais Móveis, da Escola de Belas Artes da Universidade Federal de Minas Gerais, como requisito parcial à obtenção do título de bacharel em Conservação e Restauração de Bens Culturais Móveis.

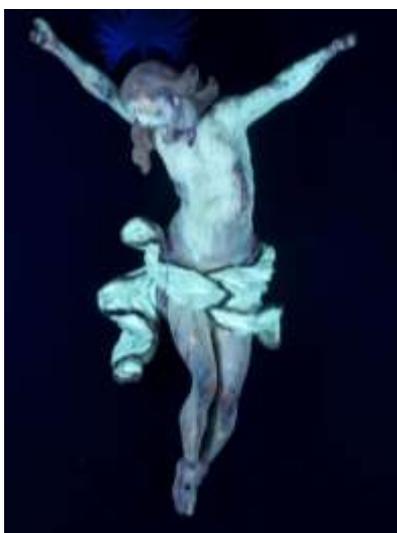
Ultra Violeta (UV) que expuseram com mais clareza os diversos pontos de perda de policromia da segunda repintura, em um violeta mais escuro, em relação à primeira repintura, representada pelos pontos em amarelo (Figura 21). A segunda repintura apresenta duas colorações distintas, no dorso e nos braços temos uma camada mais clara e nas pernas e abaixo do umbigo mais roxa, aparentemente foi utilizada uma aguada (num tom mais claro) por sobre a segunda repintura (num tom mais escuro) é possível ver essa distinção também nas costas do cristo, embora bem transparente e não envolvendo a parte central (Figura 23) . É possível observar diversas sujidades que estavam demasiadamente impregnadas escurecendo a segunda repintura.

Figura 21: Anverso do Cristo em UV.
Foto: Cláudio Nadalin

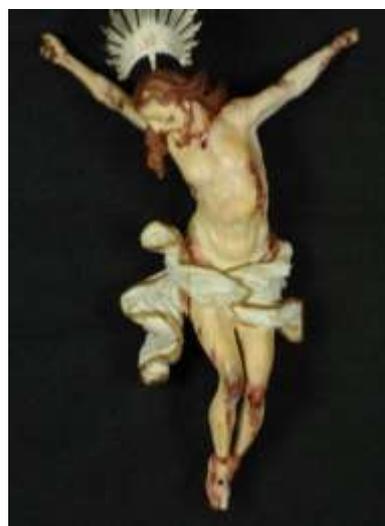
Figura 22: Anverso do Cristo em luz visível.
Foto: Cláudio Nadalin

A coxa direita apresenta uma fissura transversal significativa. Fissuras de encaixe no braço e canela esquerdos. Falta a ponta do pé esquerdo com todos os dedos (Figura 22). Cravos de madeira quebrados ou faltando impedem a fixação do Cristo à cruz. Na mão esquerda do Cristo faltam dois dedos da mão direita e a maior parte da mão esquerda (Figura 21), parte essa necessária para a fixação do Cristo à Cruz.

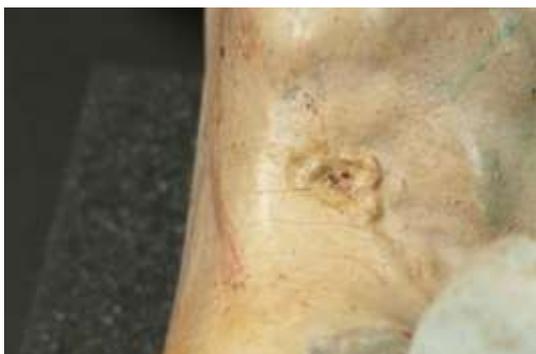
Foi possível também observar que a segunda repintura foi aplicada com pouco cuidado, recobrando algumas representações das chagas, como pode ser observado na Figura 24 que mostra a chaga da lateral direita. A aplicação dessa camada de repintura, aparentemente pouco diluída, encobriu parte significativa da talha do Cristo, como observa-se nos dedos do pé direito quase imperceptíveis tamanha a espessura da camada pictórica aplicada (Figura 25).

Figura 24: Detalhe da chaga lateral direita.
Foto: Dener Antônio Chaves

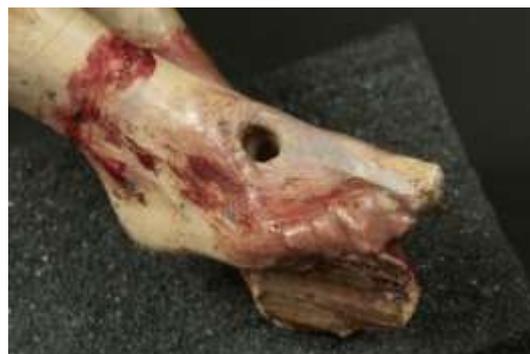
Figura 25: Detalhe do pé direito.
Foto: Dener Antônio Chaves

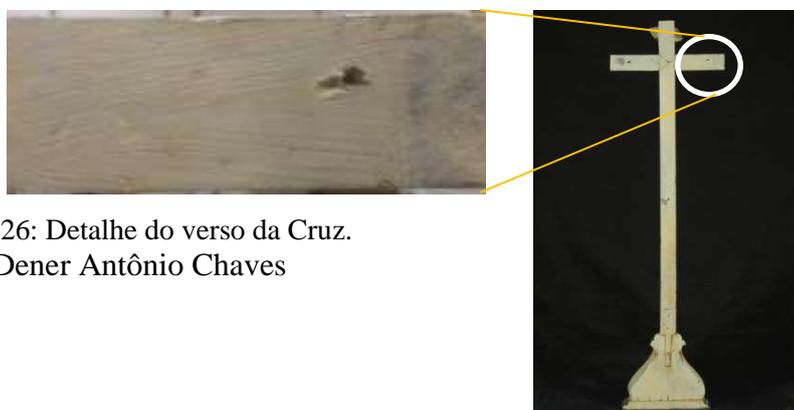
A policromia da Cruz, embora uniforme, não apresentava base de preparação e ocorriam falhas de pigmentação em diversos locais, fruto, possivelmente, de uma aplicação deficiente, inclusive com a possibilidade de se verificar marcas de pincel em diversas partes (Figura 26). Como não foi localizada nenhuma outra camada abaixo dessa, conforme as prospecções realizadas, optou-se em manter a referida camada. Contudo, entende-se que essa Cruz foi feita sem policromia, posteriormente ao Cristo, possivelmente pela perda da cruz original.

Figura 26: Detalhe do verso da Cruz.
Foto: Dener Antônio Chaves

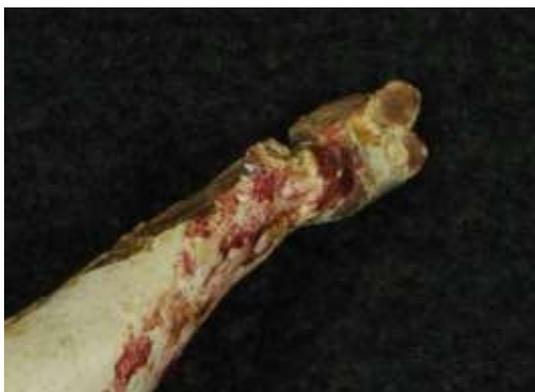
Figura 27: Detalhe da perda de suporte da mão esquerda
Foto: Dener Antônio Chaves.

Para a consolidação do Cristo na cruz será necessário o refazimento da mão esquerda uma vez que ele é fixado por cravos de cedro nas mãos, pés e no verso do perizônio. Além das partes faltantes impossibilitar essa fixação, a ausência da mão esquerda, dos dois dedos da mão direita e de metade do pé esquerdo impedia a legibilidade iconográfica da obra. Corroborando com a hipótese sugerida de complementação dessas partes faltantes, Brandi (2004, p.35) afirma que o suporte seria o meio físico necessário para a imagem se manifestar, a Carta de Restauro de 1972, em seu artigo 7º, afirma que as modificações ou inserções para a sustentação e conservação da estrutura, que entendemos como suporte, podem ser realizadas desde que não tragam prejuízo à aparência da obra, vista da superfície, e não resulte em alterações nem cromáticas e nem de matéria.

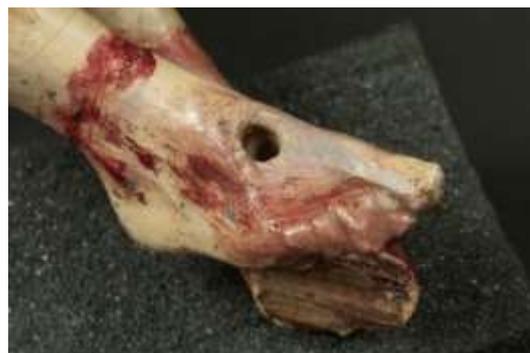
Figura 28: Detalhe da perda de suporte do pé esquerdo.
Foto: Dener Antônio Chaves.

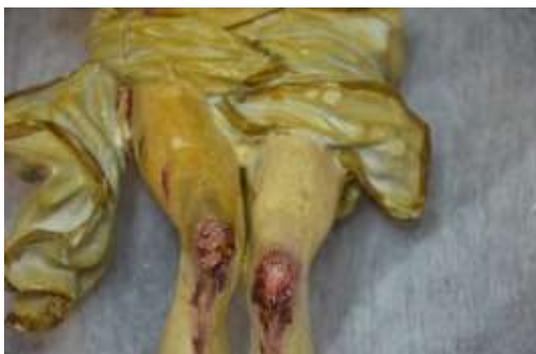
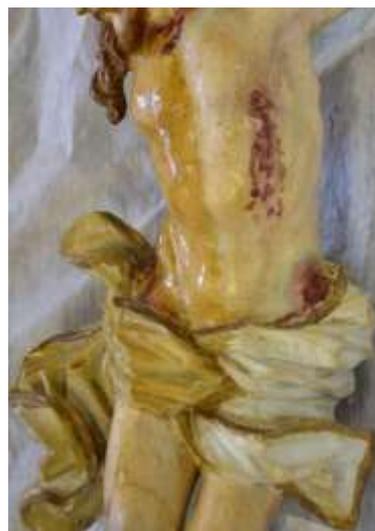
principalmente no Cristo, como pode ser observado na Figura 34 e na Figura 35. A Cruz tinha uma camada de verniz parecida com a do Cristo, aparentemente realizada no mesmo período, que também favoreceu a opção pela sua remoção (Figura 36). Com a remoção foi possível avaliar a segunda repintura com mais rigor e se essa seria mantida ou removida a partir dos critérios de intervenção discutidos anteriormente.

Figura 34: Detalhe da remoção do verniz do Cristo

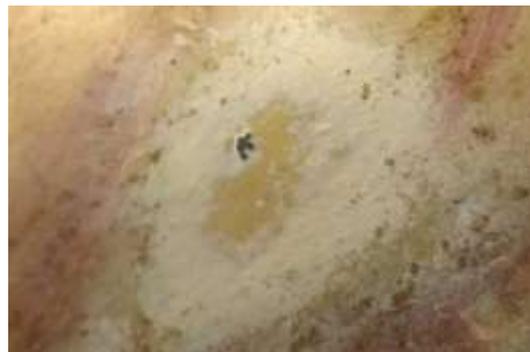
Figura 38: Detalhe de teste de remoção da repintura.
Foto: Dener Antônio Chaves

O primeiro composto utilizado foi o de número 12 (dicloroetano + metanol 50:50) da Tabela de Solventes, contudo não apresentou diluição. Passou-se em seguida para o N° 13 (tolueno + DMF 75:25) também sem sucesso, mesmo resultado do N° 14 (Tricloroetano + diacetona-alcool 75:25), N° 15 (tricloretano + DMF 50:50) e N° 16 (acetato de etila + DMF 50:50). Na aplicação do N° 17 (isopropanol + amônia + água 90:10:10) percebeu-se uma tímida alteração em alguns pontos (Figura 37). Ao aplicar o N° 18 (isopropanol + amônia + água 50:25:25) obteve-se um boa solubilidade (Figura 38), reforçada pela aplicação de compressa de algodão embebido dessa solução sobre o local da remoção por alguns segundos (Figura 39). Deve-se observar que apesar da solução remover a segunda repintura não foi observado alterações na primeira repintura, a não ser da camada vermelha que simulava o escorrimento de sangue. Nessas áreas a aplicação ficou comprometida e optou-se pela utilização do lápis borracha e bisturi para o acabamento.

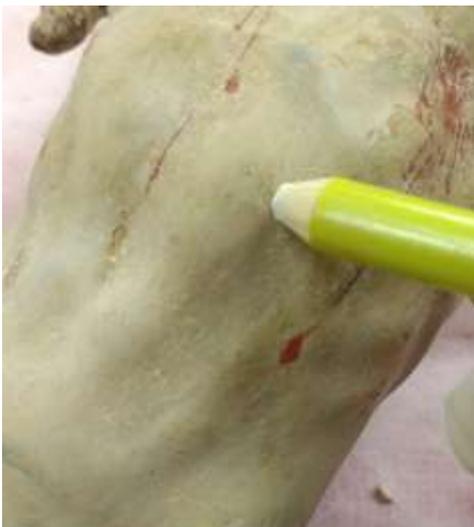
Figura 41: Detalhe de remoção com lápis borracha
Foto: Dener Antônio Chaves

Observa-se que apesar da solução diluir a segunda repintura não ocorreram alterações na primeira repintura, a não ser da camada vermelha que simulava o escorrimento de sangue (Figura 40). Nessas áreas a aplicação completa ficou comprometida e optou-se pela diluição mais leve sem a utilização contínua do *swob* de algodão e a opção da utilização do lápis borracha e bisturi para a remoção da segunda repintura (Figura 41).

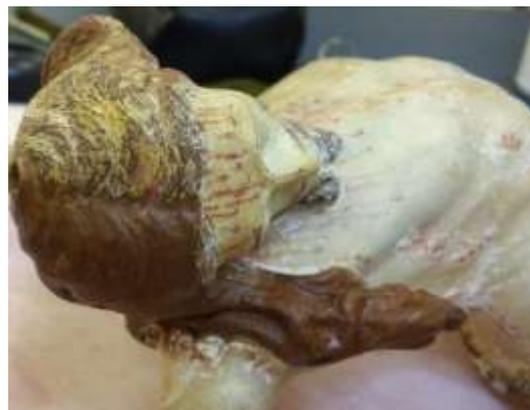
Figura 43: Detalhe da remoção de repintura do cabelo do Cristo.

A remoção da repintura no cabelo do Cristo teve uma discussão mais ampla uma vez que não era possível estabelecer as condições de conservação da primeira repintura. Contudo, utilizou-se do critério de possibilitar a fruição estética da talha da obra, sendo que essa a espessa camada amarronzada da segunda repintura planificava os contornos e sulcos que simulavam os cabelos. No processo de remoção percebeu-se que a primeira repintura realmente não estava em boas condições, mas a talha ficou mais visível e apreciável (Figura 43).

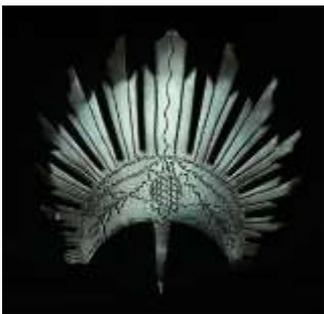
Figura 44: Resplendor após a remoção.

Em seguida utilizou-se um procedimento inovador de remoção a partir de uma solução de glicinato de sódio a 0.1molL^{-1} (glicina) ajustada ao pH com a solução de hidróxido de sódio (NaOH) (FIGUEIREDO JUNIOR; ASEVEDO; BARBOSA, 2014). A solução consistiu na diluição de 0,1351g de ácido aminoacético em 0,118 L água destilada e para a segunda solução, de hidróxido de sódio, foi diluído 0,088g de NaOH em 22ml de água destilada. Após a imersão do resplendor por 5 minutos foi utilizado um *swob* de algodão umedecido na solução para a remoção da camada superficial oxidada. Para evitar uma deterioração mais rápida pela perda dessa camada oxidada foi aplicado uma camada de cera microcristalina (Figura 44).

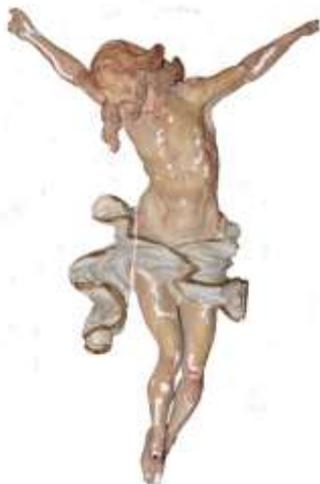
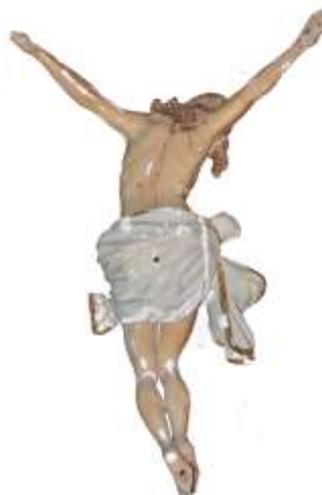
Figura 45: Detalhe do nivelamento do Cristo frente.

Figura 46: Detalhe do nivelamento do Cristo verso.

Após a remoção da segunda repintura verificou-se que a primeira repintura estava com alguns craquelês e possível desprendimento ao redor dos locais que haviam lacunas. Considerando a baixa umidade do ar no período e o possível desprendimento dessa camada passou-se ao nivelamento das lacunas antes da complementação dos dedos, mãos e pé. O nivelamento foi realizado com uma mistura de acetato de polivinila (PVA) e carboximetilcelulose (CMC) diluído em água a 4%, na proporção de (1:3) e tendo como carga o carbonato de cálcio (Figura 45 e Figura 46).

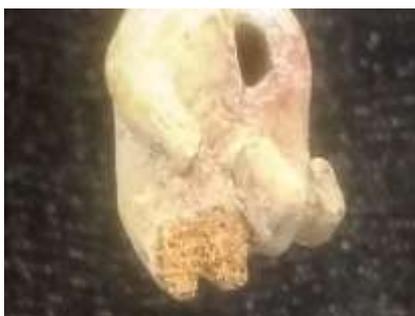
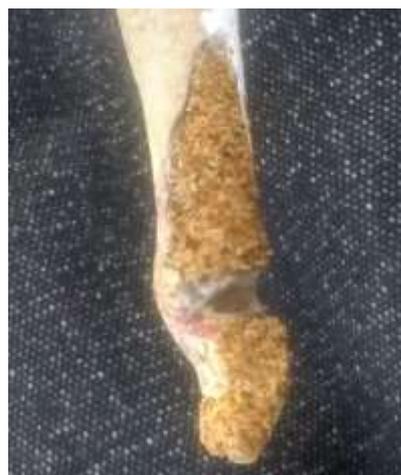
Figura 49 : Detalhe da interface mão direita.

Figura 50: Detalhe da interface mão esquerda.

Para a complementação das partes faltantes das mãos e dos pés, foi colocada uma interface para que houvesse a diferenciação dos materiais, além de facilitar uma possível remoção futura. Nesse caso foi utilizado a massa de serragem fina com aglutinante PVA diluído em água na proporção de (1:1) como pode ser observado na Figura 49 e na Figura 50.

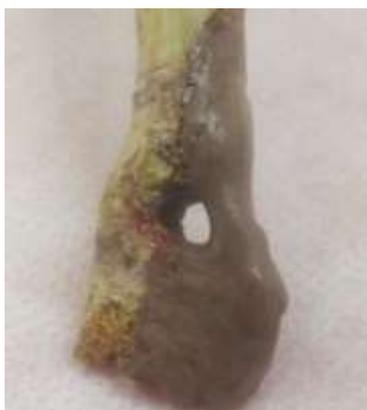
Figura 51: Detalhe da complementação mão esquerda.
Foto: Dener Antônio Chaves.

Para a complementação buscou-se um material moldável e resistente uma vez que a mão direita terá que suportar parte do peso do Cristo na Cruz. O material escolhido para servir de suporte na complementação foi a resina epóxi – HV SV 427® da empresa Abcol que foi aplicada em pouca quantidade e em momentos diferentes, com um tempo de cura de 24 hs entre cada aplicação, para sua consolidação e posterior moldagem. Esse tempo foi necessário uma vez que uma quantidade maior de massa perderia sua forma, escorrendo com a força da gravidade, comprometendo o trabalho (Figura 51).

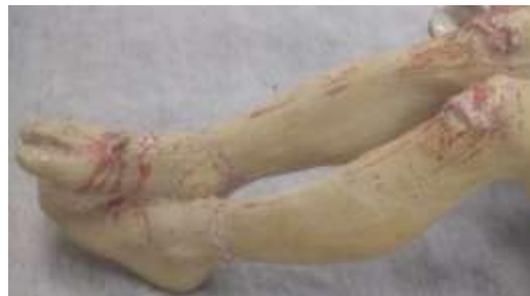
Figura 57: Detalhe da pigmentação das pernas e dedo direito.

Outro ponto que apresentou problemas quanto a utilização do pigmento verniz foi o brilho excessivo, como pode ser observado nos dedos do pé direito do Cristo na Figura 57. Detalhes da irregularidade do nivelamento foram mais destacados pela camada de pigmentação o que motivou a remoção e refazimento de algumas partes niveladas. Contudo, pelas dificuldades apresentadas optamos pela substituição do pigmento verniz pela aquarela.

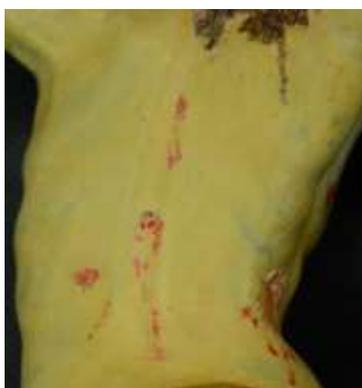
Figura 62: Detalhe da reintegração das costas do Cristo.
Foto: Dener Antônio Chaves.

No verso do dorso ou costas foram reintegrados diversos locais de perda além das chagas e escorrimento em vermelho. Houve um contratempo nos resquícios de tinta marrom que escorriam sobre as costas, originados da primeira repintura do cabelo: removia-se a repintura completamente ou a reintegrava como parte importante da repintura? Optou-se pela manutenção e reintegração da camada pictórica marrom que recobria as costas uma vez que era parte integrante da repintura (Figura 62).

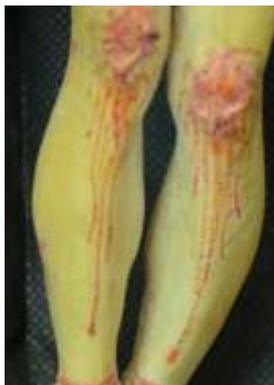
Figura 63: Detalhe da reintegração dos joelhos e tornozelos.
Foto: Dener Antônio Chaves.

A reintegração dos tornozelos e joelhos requeriam um cuidado maior, primeiro pela fissura que separava a canela esquerda e pela perda significativa das marcas de escorrimento do sangue em vermelho. A reintegração das lacunas nos tornozelos foram satisfatórias, mas com a complementação com pontos um pouco mais distantes do escorrimento do sangue o conjunto obteve uma tonalidade apropriada (Figura 63).
