**Restauração da escultura de Nossa Senhora da Penha de França:  
complementação e reintegração de lacunas**

Belo Horizonte  
2017

Monografia apresentada como requisito parcial para obtenção do título de Bacharel em Conservação e Restauração pelo curso de Conservação e Restauração de Bens Culturais Móveis da Universidade Federal de Minas Gerais.

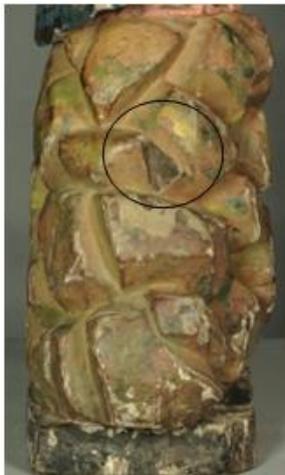
Figura 171 Perda.

A área da penha apresenta perda de suporte no lado direito e pequenas fissuras (Figura 171). No manto posterior, lado esquerdo, perda de material e fissuras ao redor (Figura 172).

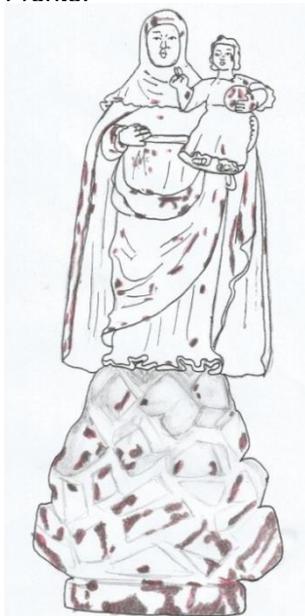
Figura 196 Desenho esquemático: Danos – Frente.

Depois de analisar o estado de conservação, destaca-se que a mesma apresenta deteriorações que alteram a leitura da obra: deposição de particulados, craquelês e desprendimentos, perdas de suporte, perdas de camada pictórica, dificultando sua fruição estética.
