“NOSSA SENHORA DA CONCEIÇÃO”:
REFLEXÕES SOBRE LACUNAS E REINTEGRAÇÃO CROMÁTICA

Autor: Soraia Neves Gonçalves
Orientadora: Maria Regina Emery Quites

Monografia apresentada ao Curso de Conservação-restauração de Bens Culturais Móveis da Escola de Belas Artes da Universidade Federal de Minas Gerais como requisito parcial para obtenção do título de Bacharel em Conservação-Restauração de Bens Culturais Móveis.

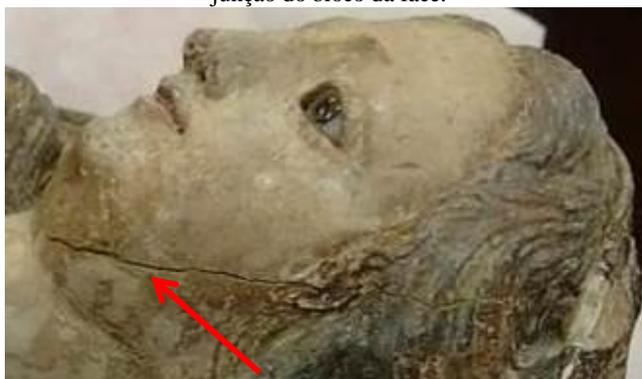
FIGURA 26 – Detalhe demonstrando o aumento da fissura na junção do bloco da face.

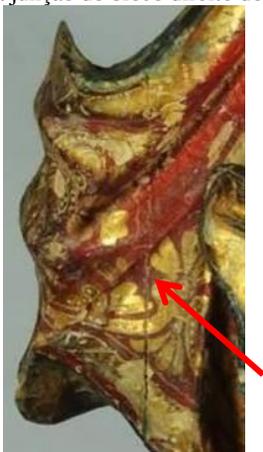
O bloco que integra o lado direito do manto foi aderido em 2015, entretanto, devido às oscilações de temperatura e umidade, bem como, ao processo de remoção das repinturas, apresentou um pequeno alargamento da fissura, que não afetou a fixação do mesmo (FIG. 2627). Já o bloco correspondente à lua direita, apesar de refixado, exibiu relativa mobilidade (FIG. 27).

FIGURA 27 – Detalhe evidenciando o alargamento da fissura na junção do bloco direito do manto.

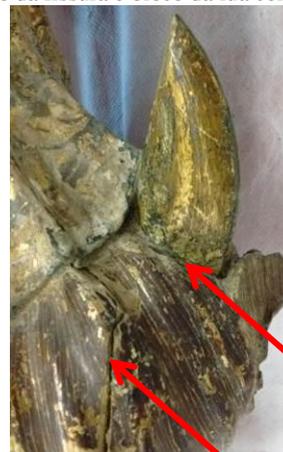
FIGURA 28 – Detalhe da parte direita da nuvem com o alargamento da fissura e bloco da lua com mobilidade.

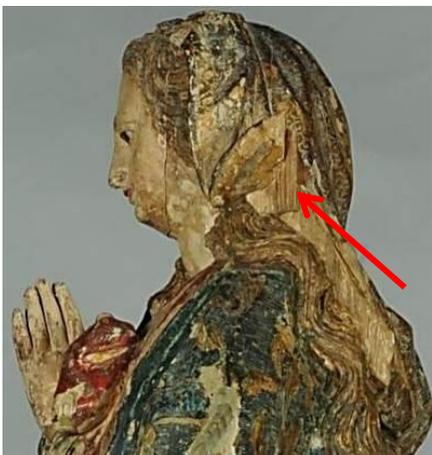
FIGURA 31 – Perda de suporte na parte direita do véu.

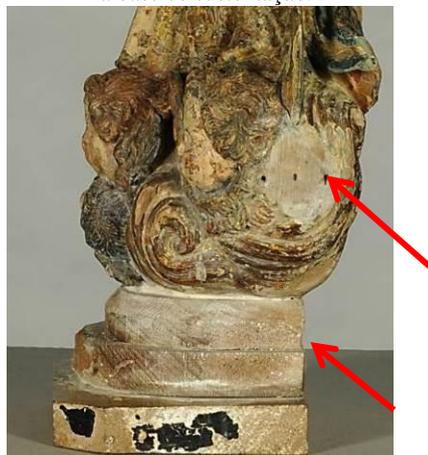
FIGURA 32 – Detalhe da lateral esquerda da nuvem evidenciando a perda de suporte e a área de instabilidade na base de sustentação.

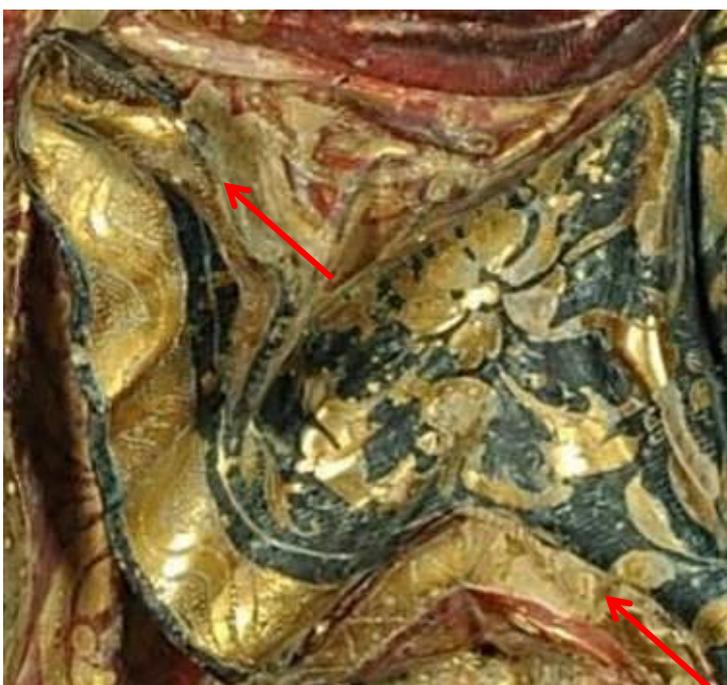
FIGURA 33 – Detalhe de áreas na borda frontal do manto que apresentavam perda de suporte.

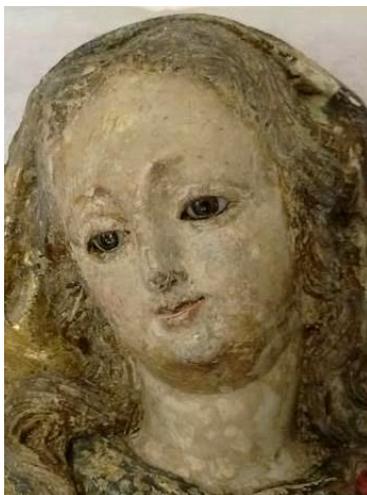
A policromia da carnação do rosto da Virgem, em tom bege claro levemente rosado, continha craquelês¹⁹ em toda a extensão, provavelmente ocasionados pelo envelhecimento dos materiais constituintes, evidenciando pequenas lacunas generalizadas de superfície e deixando à mostra a base de preparação (FIG. 34). Apresentava na região logo abaixo do queixo, fina camada escurecida, que correspondia ao verniz da policromia original em processo de oxidação. Na lateral direita e na ponta do nariz perceberam-se lacunas de profundidade, com perda até o suporte de aproximadamente 4,0 mm, e lacuna de superfície, na sobrancelha e na lateral direita do rosto, próximo ao cabelo (FIG. 35).

FIGURA 35 – Craquelês, lacunas de superfície e de suporte no rosto da Virgem.

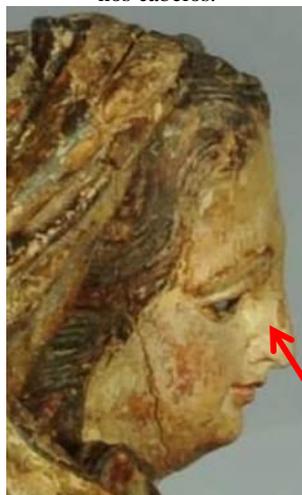
FIGURA 36 – Lateral direita do rosto da Virgem: detalhe da lacuna de suporte no nariz. Perceptíveis também os resquícios de repintura nos cabelos.

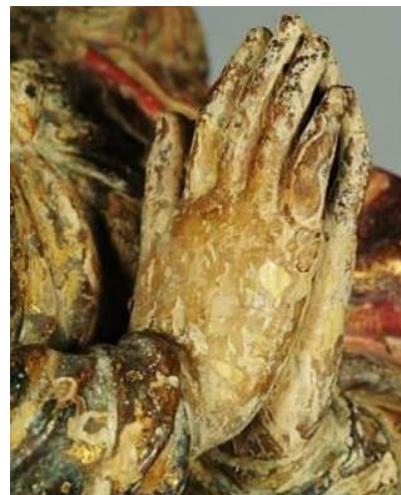
FIGURA 37 – Detalhe das mãos: craquelês e lacunas de superfície e de suporte.

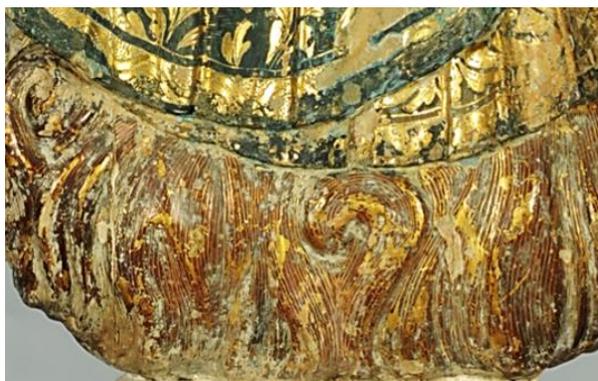
FIGURA 39 – Verso da nuvem com resquícios da repintura.

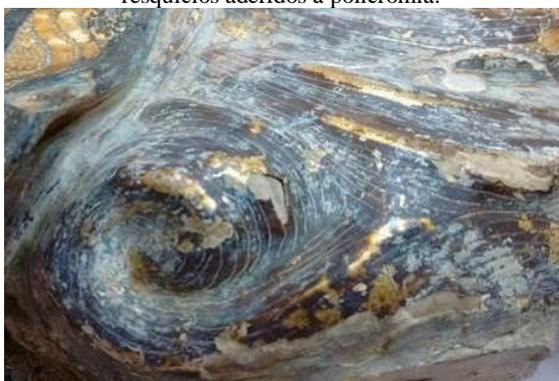
FIGURA 40 – Detalhe da lateral esquerda da nuvem: resquícios aderidos à policromia.

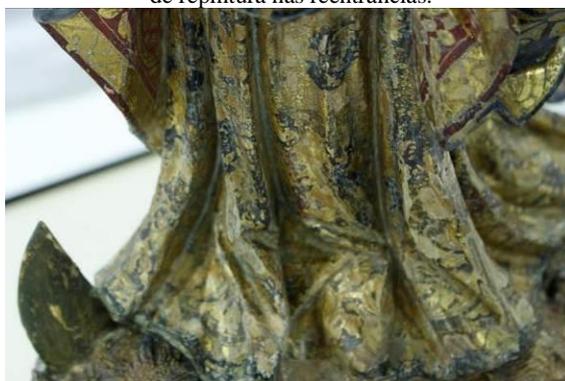
FIGURA 41 – Detalhe da parte frontal da túnica: o acúmulo de repintura nas reentrâncias.

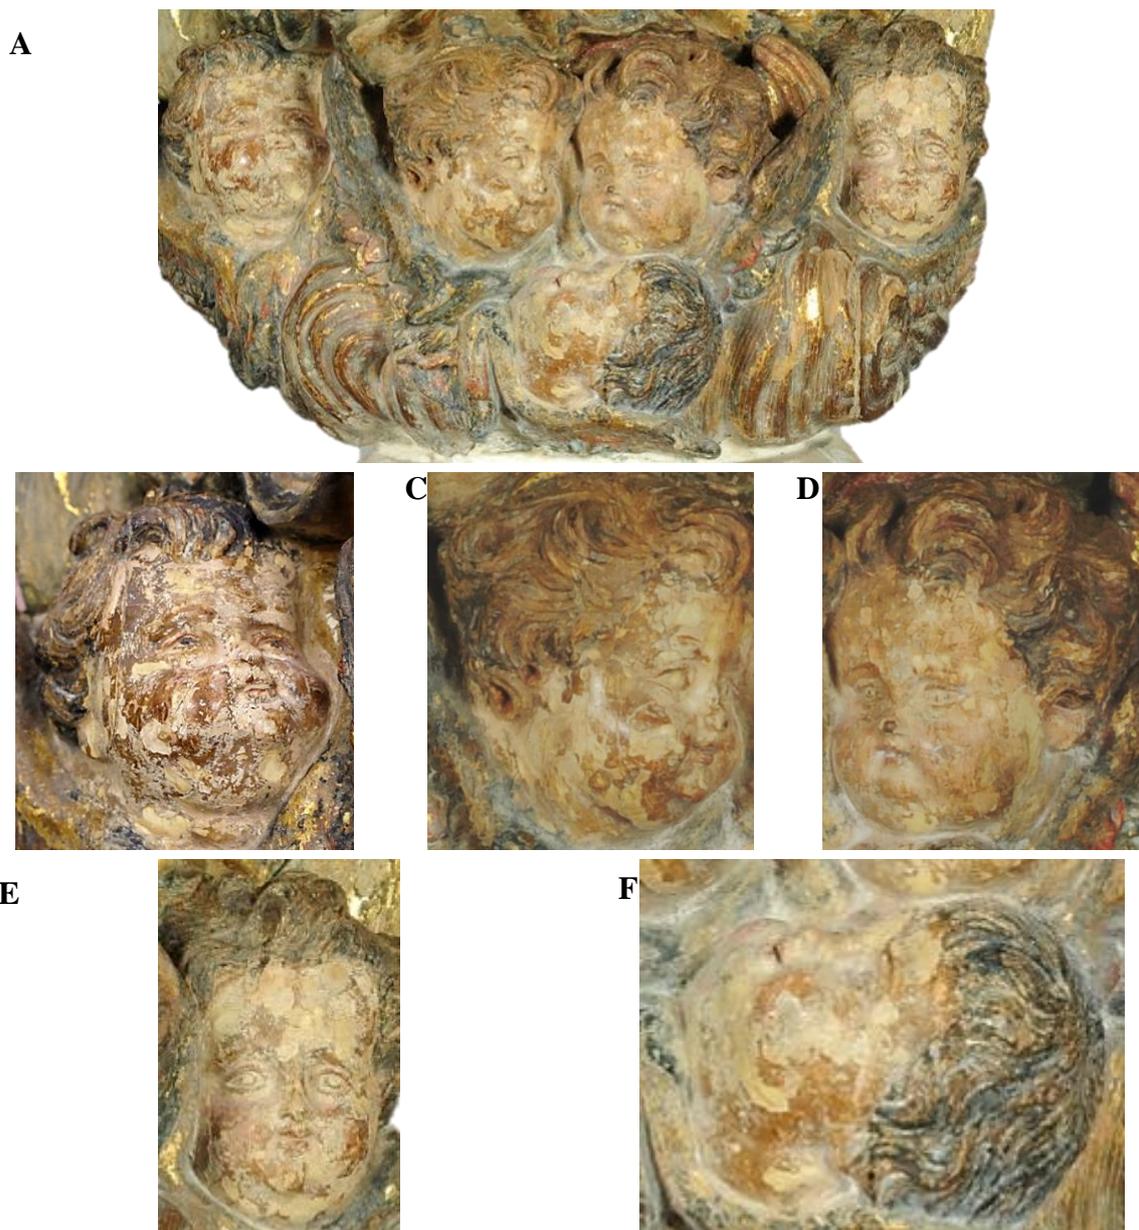
FIGURA 42 A, B, C, D, E e F – Estado de Conservação da carnação dos querubins.

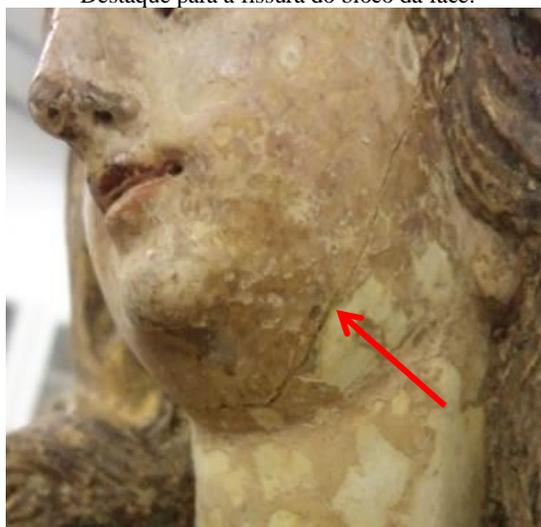
Aspecto da carnação após a retirada das repinturas.
Destaque para a fissura do bloco da face.
