Restabelecimento da integridade de uma escultura do século XVIII,
representando São Benedito, procedente da Igreja de Nossa Senhora do
Rosário de Sabará – MG.

Belo Horizonte
Escola de Belas Artes da UFMG
2017

Trabalho de Conclusão de Curso apresentado ao curso de graduação em Conservação-Restauração de Bens Culturais Móveis da Escola de Belas Artes (EBA) da Universidade Federal de Minas Gerais (UFMG) como requisito parcial para obtenção do título de Bacharel em Conservação-Restauração de Bens Culturais Móveis.
Orientadora: Prof^ª Ma Luciana Bonadio.

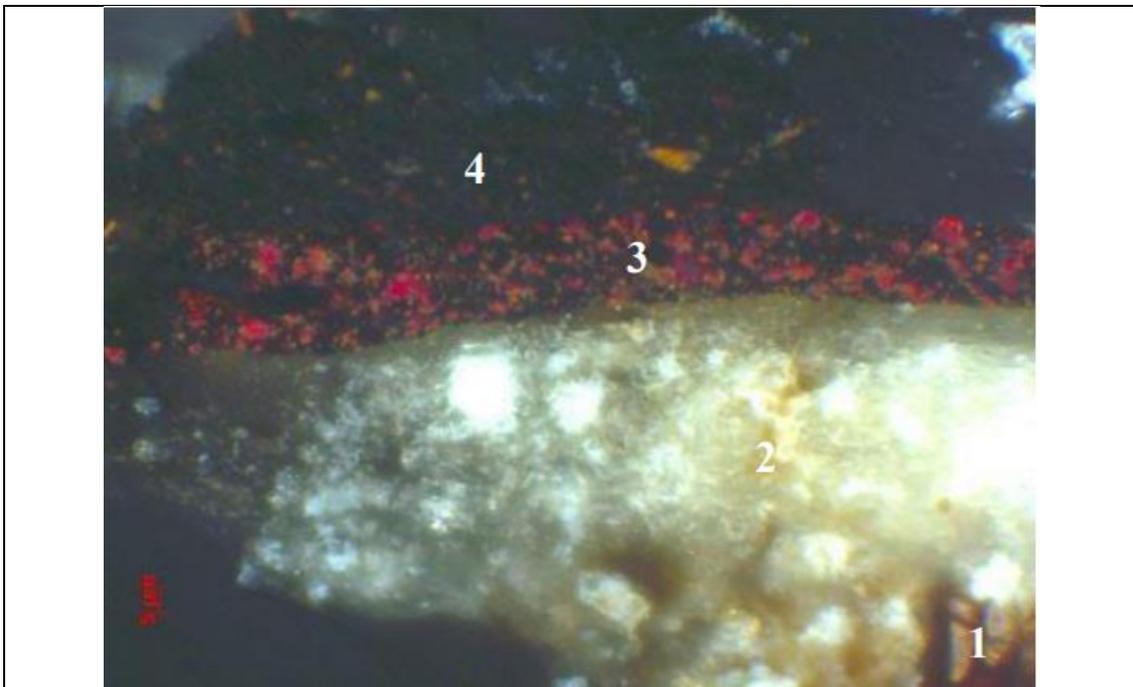
Esta estratigrafia se confirmou no corte, realizado pelo laboratório da Ciência da Conservação LACICOR/CECOR¹¹, conforme se observa na (Figura 42). A amostra foi colhida em uma área de perda de camada pictóricas, notando-se a presença da base.

Figura 42 - Corte estratigráfico. Amostra retirada no hábito de São Benedito. Nota-se a presença de pontos avermelhados na camada marrom, sugerido que a cor pode ter sido obtida a partir da mistura do preto com o vermelho.

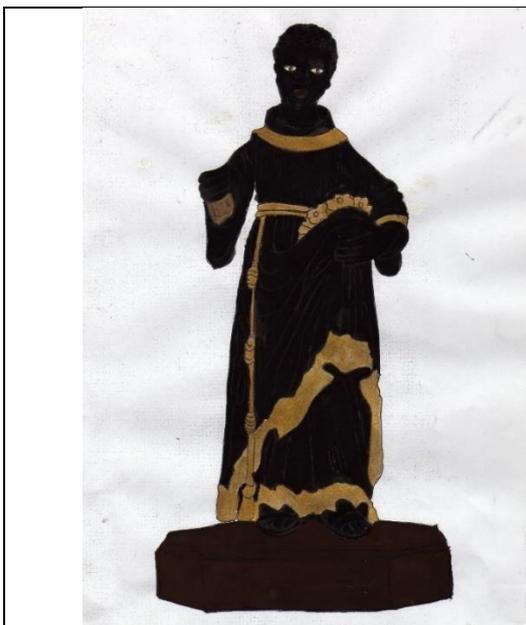
Figura 43 – Repintura preta com purpurina oxidada nas áreas douradas, frente. Base marrom escuro.

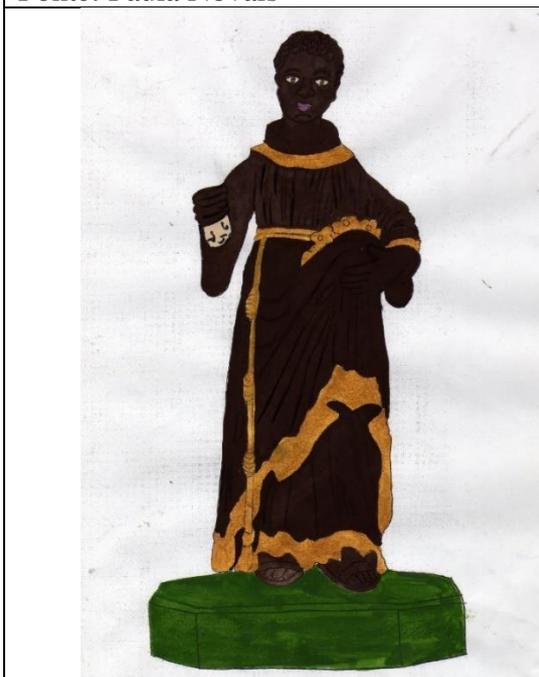
Figura 45 - Camada pictórica marrom com douramento. Está subjacente à camada de repintura preta e purpurina oxidada. Base verde. Frente.

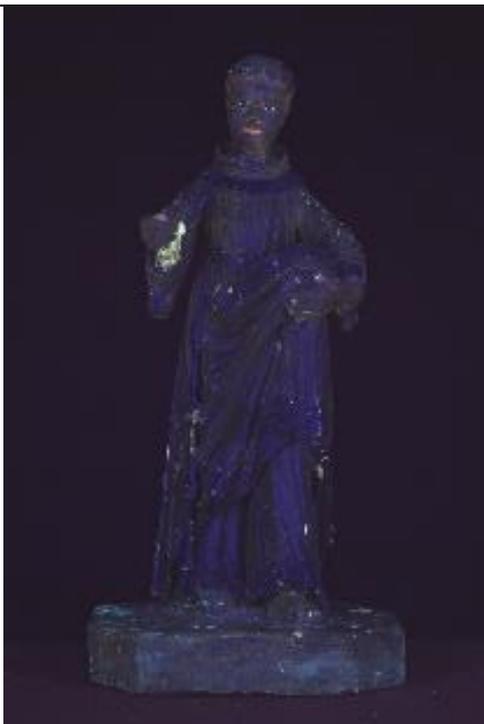
Figura 47 - Exame de ultravioleta - registro frontal.

As áreas de dourado oxidado não refletiram, ficando escurecidas. O pigmento preto da repintura, na parte frontal fluoresceu na cor violeta escuro, ao passo que, no verso apresentou cor marrom amarelada na parte superior e violeta escuro na parte inferior. Na referência consultada não há análise da fluorescência de pigmentos de cor preta. Não obstante, se afirma que repinturas costumam ter aspecto escurecido. De fato, toda a indumentária apresentou cor escura. O que comprova a intervenção.

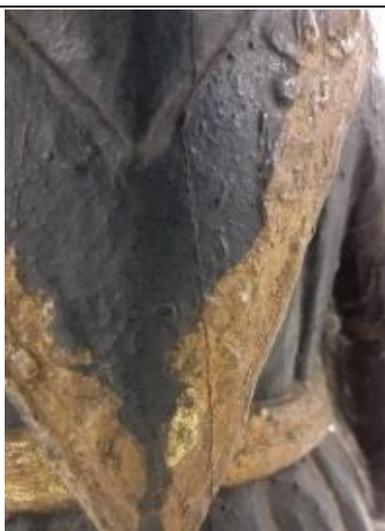
Foi encontrada uma fissura no sentido vertical da esclavina. Ao passo que muitas rachaduras foram encontradas na obra em estudo - punho do braço direito, no dedo polegar da mão direita e em vários pontos da base. Rachaduras estas que, muito provavelmente se formaram, em razão de oscilações bruscas de temperatura e umidade. Na base também foram encontradas perfurações. Duas delas atravessam este suporte.

Figura 49 - Fissura que se estende verticalmente pela esclavina.

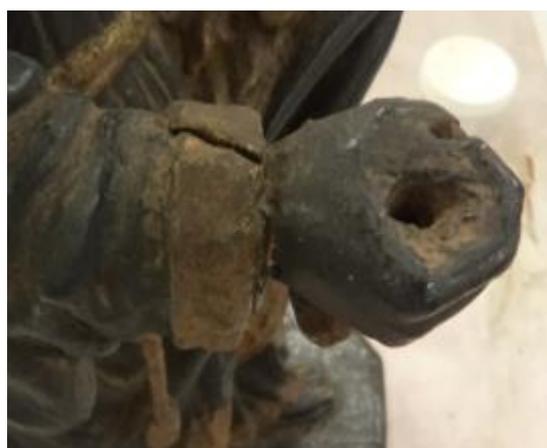
Figura 50 - Rachadura em complementação do punho do hábito do braço direito da peça.

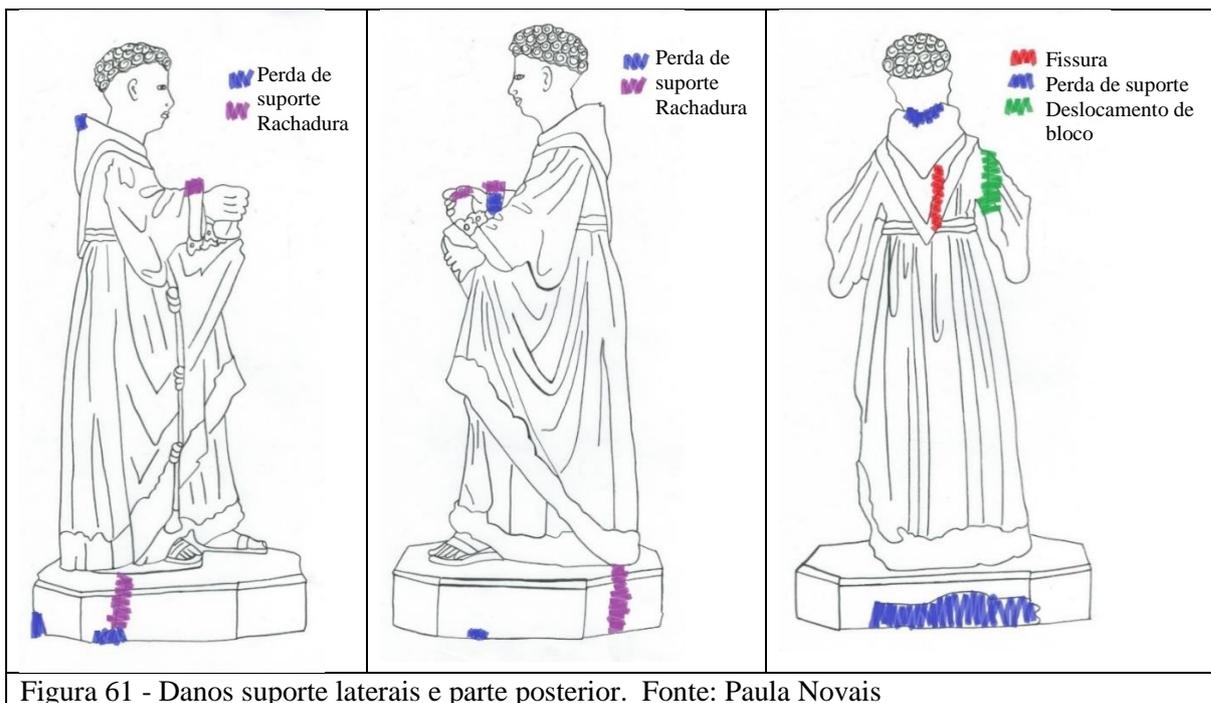
Figura 61 - Danos suporte laterais e parte posterior. Fonte: Paula Novais

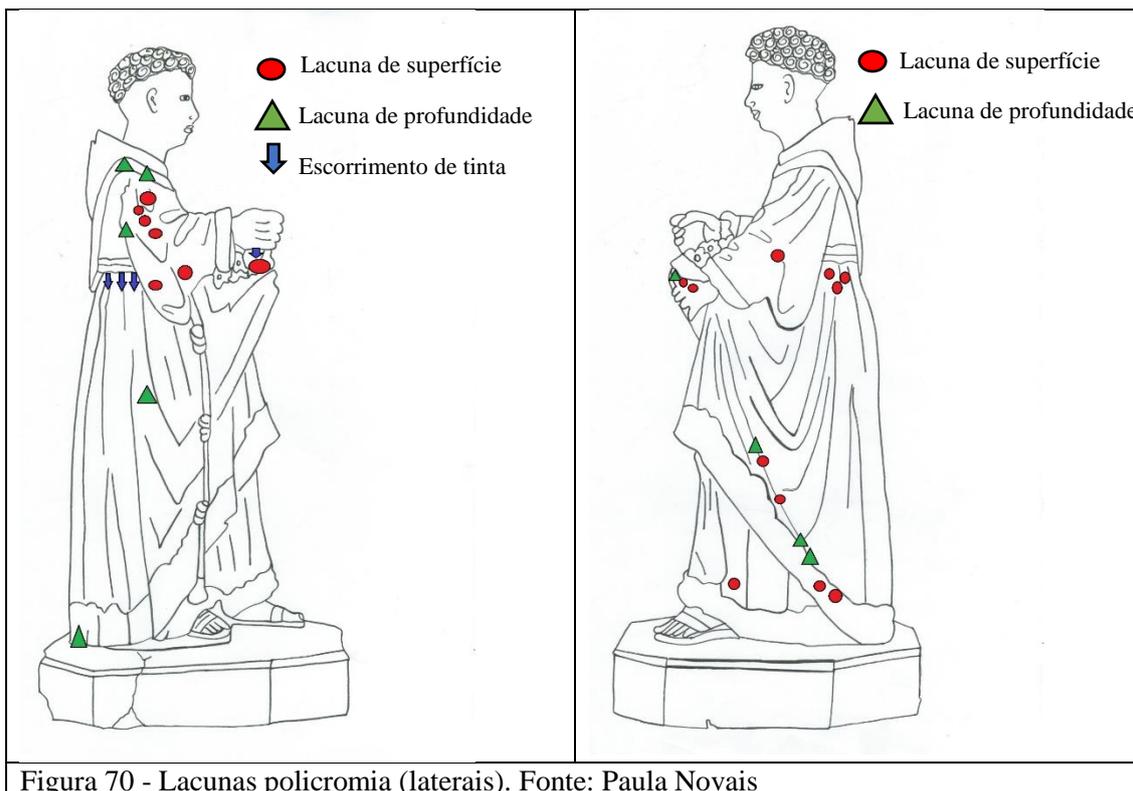
Foram observadas perdas de policromia até o suporte nas seguintes áreas: topo do nariz, entre os olhos, dedo indicador da mão direita, segundo nó do cordão que pende da cintura de São Benedito, bem como em parte do cordão que se estende deste nó para baixo, borda do barrado do hábito, em sua lateral esquerda. No verso da peça também foram observadas estas lacunas de profundidade: no topo do capuz, na borda da esclavina - lateral esquerda, no cordão que se encontra na cintura e um pouco abaixo deste. Estas áreas estão mapeadas na Figura 69 e na Figura 70

Figura 70 - Lacunas policromia (laterais). Fonte: Paula Novais

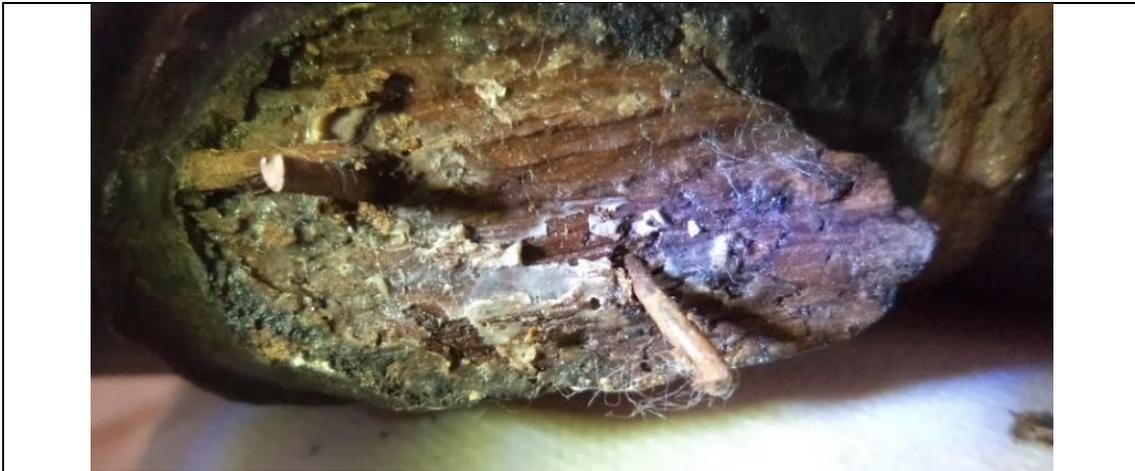
Figura 78 - Após a remoção do bloco do braço direito evidenciou-se dois, dois seis pregos, existentes no bloco principal. Nota-se, ainda, a presença de significativa quantidade de adesivo no local.

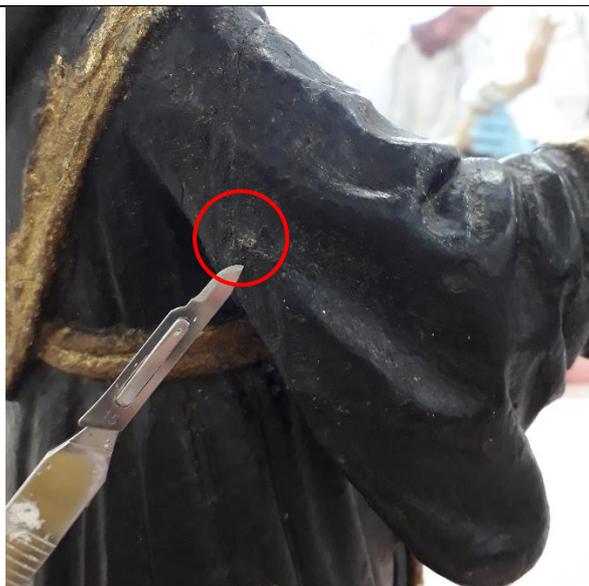
Figura 81 - Na foto se destaca o prego que ainda permanece no bloco referente ao braço direito.

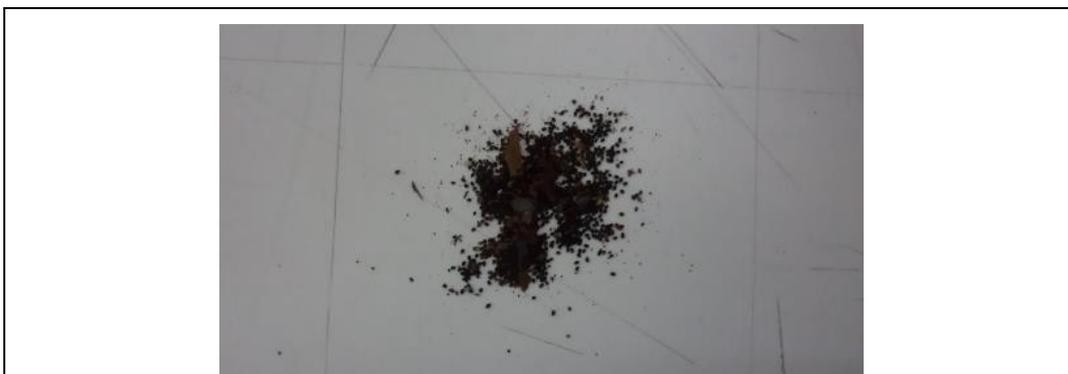
Figura 94 - Excrementos extraídos da galeria existente no capuz.
