**RESTAURAÇÃO DA PINTURA RETRATO DE BERNARDO MASCARENHAS,
EXECUTADO POR MIGUEL NAVARRO Y CAÑIZARES: desafios e metodologias de
fixação de craquelês.**

Trabalho de Conclusão de Curso apresentado à
Graduação de Conservação e Restauração de
Bens Culturais Móveis da Escola de Belas Artes
da UFMG, como requisito para obtenção do
título de bacharel em conservação-restauração de
bens culturais móveis.

Orientadora: Professora Giulia Villela Giovani

Belo Horizonte
Escola de Belas Artes da UFMG
2017

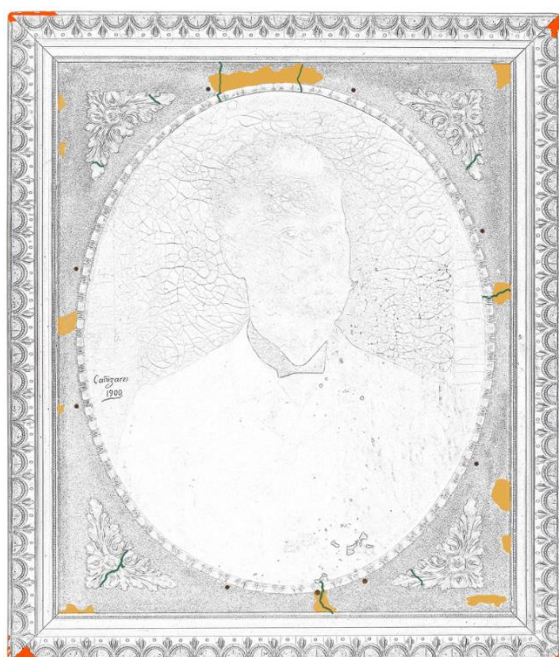
Figura 23- Desenho da frente da obra. Realce dos danos na moldura.

A moldura apresenta sujidades generalizadas e certamente está contaminada por fungos, pois o chassi está repleto de colônias. Observa-se também pequenas fissuras generalizadas, rachaduras em alguns dos elementos fitomorfos, abrasões, abaulamentos, furos de pregos, perdas e desprendimentos.

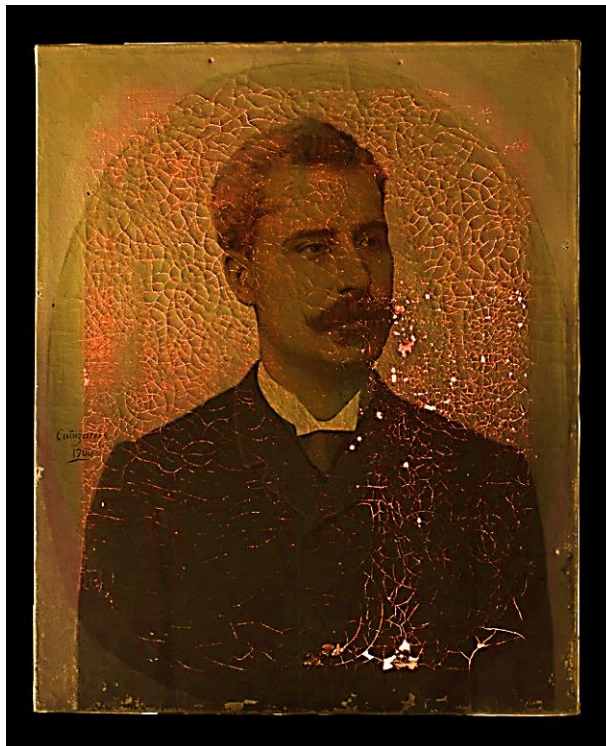
Fotografia 48- Foto utilizando luz reversa.

Com a técnica fotográfica utilizando a luz reversa, ou seja, uma fonte de luz visível posicionada no verso da obra, foi possível visualizar a rede de craquelês presente na camada pictórica. Este dano concentra-se numa região ovalar demonstrada na Figura 25. Há que se destacar que nas áreas do chassi, por motivos óbvios, os craquelês não puderam ser evidenciados na fotografia.

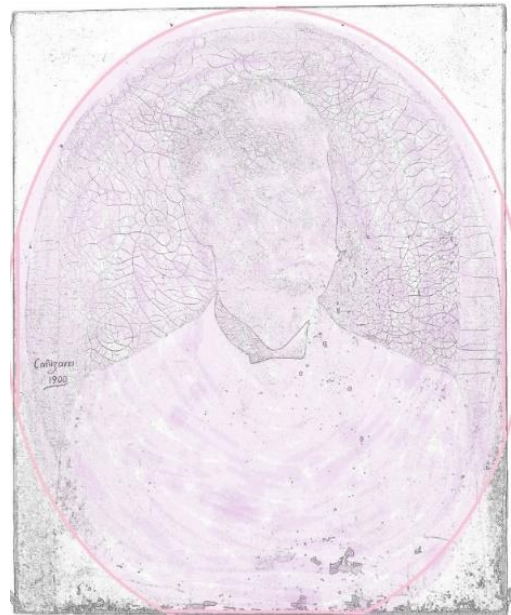
Figura 25- Desenho da frente da tela com destaque da área com craquelê.

Dentre os diversos danos observados na pintura, sem dúvida, o mais grave é a grande área com craquelês das mais variadas tipologias. As prováveis causas para essa ocorrência serão desenvolvidas no item 3.5. Possíveis Causas da Deterioração.

Legenda	
	Área com craquelê e verniz muito oxidado.

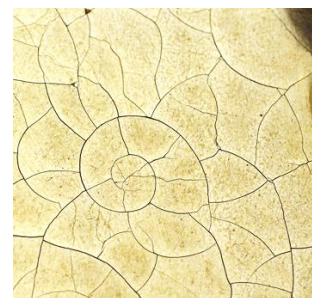
Fotografia 50- Craquelê localizado na área de fundo (detalhe).

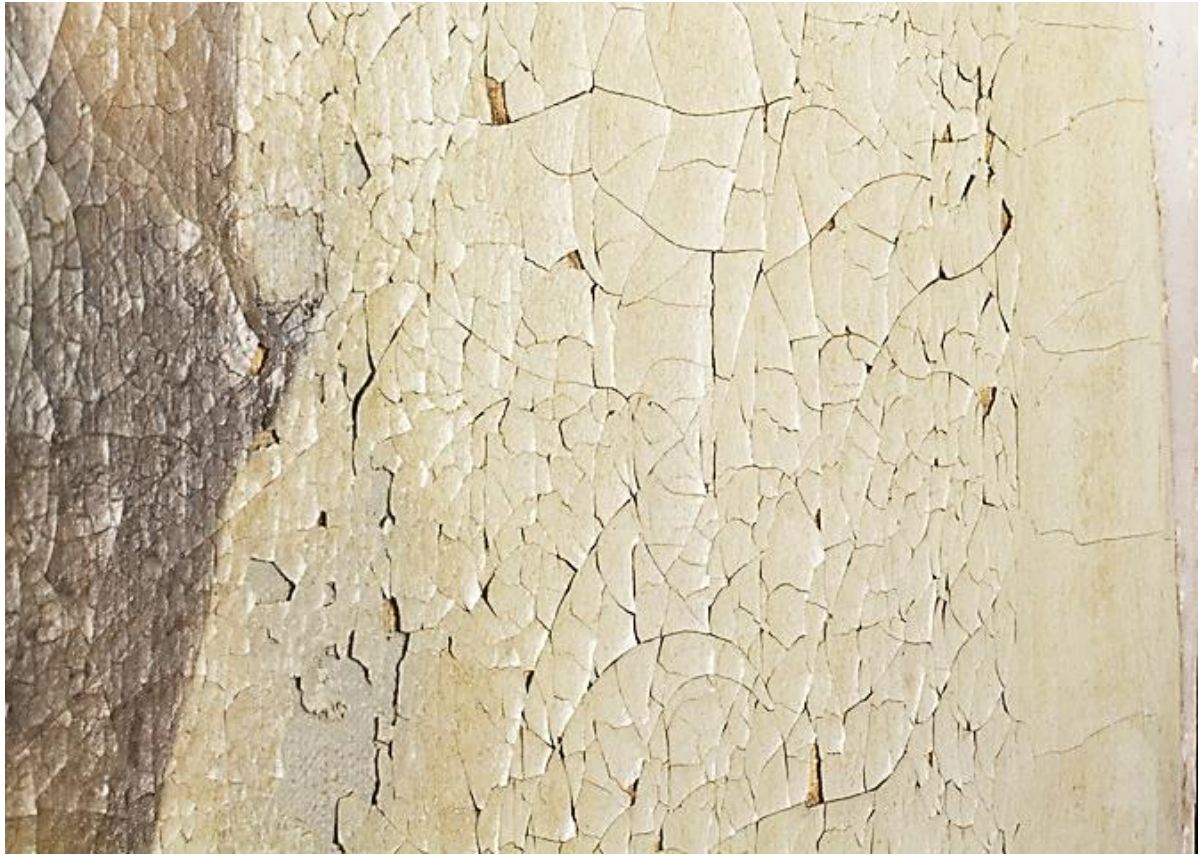
Fotografia 55- Área com craquelê evidenciando a fragilidade da camada pictórica. Foto obtida em ângulo diagonal.

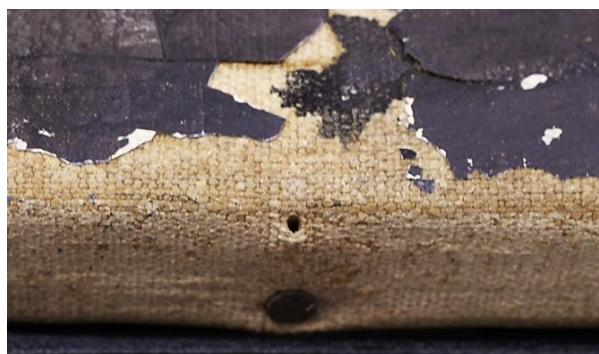
Fotografia 65- Detalhe de área com desprendimento e perda da camada pictórica, intervenção anterior e furo de prego, na base da tela.

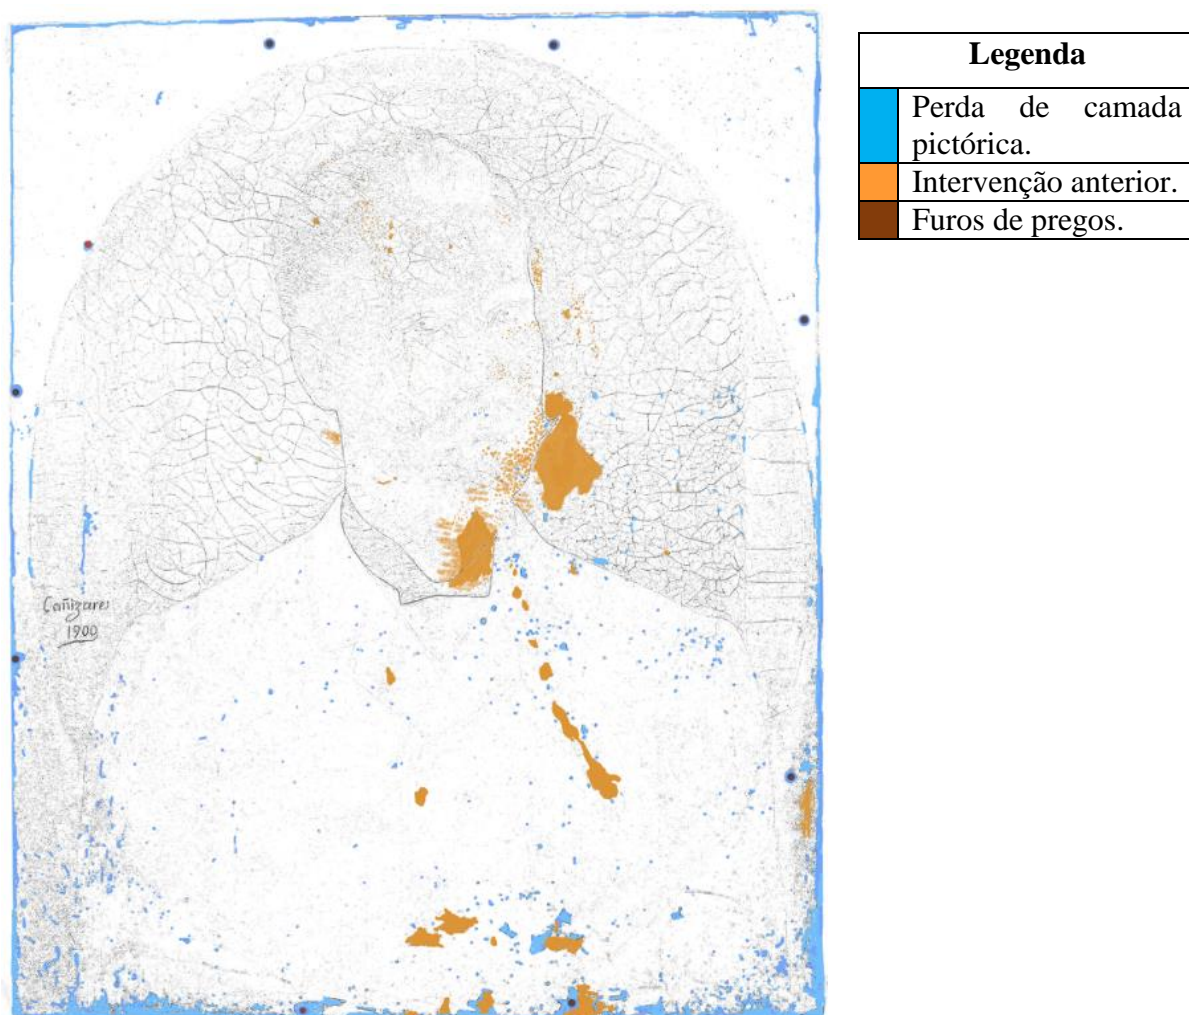
Figura 32- Desenho da frente da tela evidenciando os danos.

Além dos craquelês, diversos outros danos foram observados na obra, como: sujidades generalizadas, pequenas manchas espalhadas, verniz oxidado com tonalidade amarelada, abaulamentos, intervenções anteriores, desprendimentos e perdas da camada pictórica (com e sem a base de preparação). A seguir, descreve-se alguns deles de maneira mais detalhada.

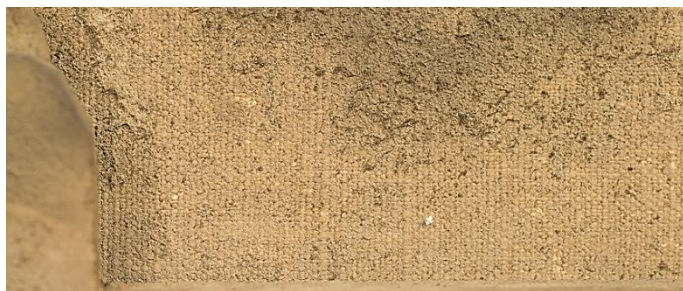
O tecido da tela apesar de conter diversos danos, aparenta estar íntegro. Ele possui sujidades generalizadas, furos de pregos oxidados (que provocou o rompimento das fibras do tecido) localizados na frente da camada pictórica e ao longo das laterais (para fixação do tecido da tela à madeira do chassi), manchas de umidade no verso, escurecimento do tecido e uma significativa infestação por fungos, que pode ser vista por todo o verso com algumas concentrações em lugares específicos (Fotografia 66 e Fotografia 67).

Fotografia 66- Detalhe do verso da tela, próximo ao chassi no lado inferior, evidenciando sujidades e a presença de fungos.

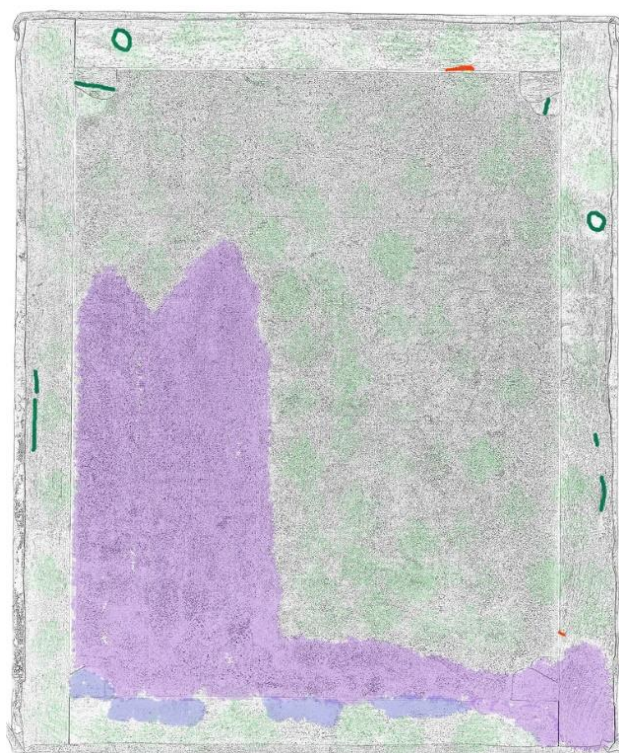
Figura 33- Desenho do verso da tela evidenciando os danos.

Legenda	
	Perda de suporte.
	Manchas de umidade com fungos.
	Colônias de fungos generalizadas.
	Grande concentração de fungos.
	Rachaduras.

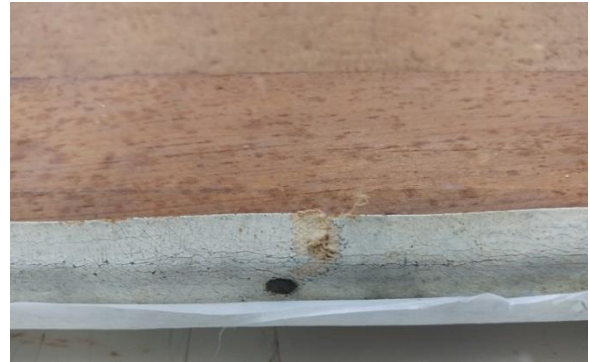
Fotografia 84- Detalhe do furo próximo à borda do tecido. Os fios estão rompidos.

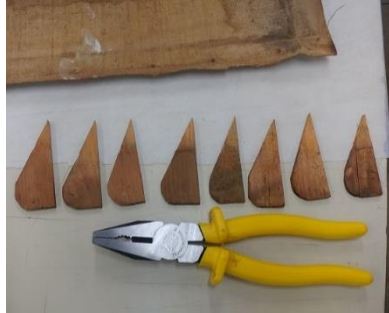
Fotografia 156- Cunhas deterioradas.
