**Conservação-restauração da escultura de São José de Botas:
critérios e procedimentos acerca de intervenções anteriores**

Belo Horizonte
2018

Monografia apresentada como requisito parcial para obtenção do título de Bacharel em Conservação e Restauração pelo curso de Conservação e Restauração de Bens Culturais Móveis da Universidade Federal de Minas Gerais.
Orientadora: Luciana Bonadio

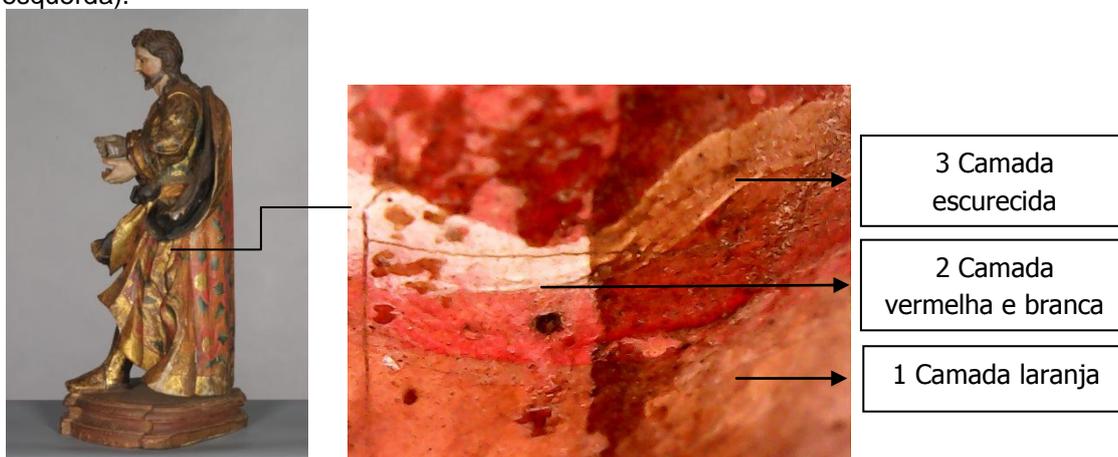
A lateral esquerda da obra apresenta uma camada laranja, camada vermelha e branca (pintura a pincel) (camadas pictóricas) e uma camada escurecida (verniz) (Figura 94). Atenta-se para a seguinte questão, a parte frontal e o verso da obra possuem uma diferença de cores no manto, a partir dessa análise ficou perceptível que essa mudança se deve a aplicação de alguma camada que escureceu a parte

Figura 94 São José de Botas: Estudo estratigráfico – Manto – Diferença das cores (lateral esquerda).

Os testes de solubilidade também deverão ser realizados visando a possível remoção da camada escurecida que se encontra na parte frontal da escultura. Se for um verniz envelhecido, será removido porque oculta detalhes do estofamento da túnica e do manto e altera as cores do manto na parte frontal em relação ao verso. Ressalta-se que a limpeza não deve causar danos à policromia. No caso de um verniz pigmentado, através das análises microquímicas, o restaurador deve verificar se é uma intervenção ou de uma camada original. Se for uma intervenção, deverá ser removida porque, como dito acima, oculta detalhes do estofamento da policromia, se for uma camada original, deverá ser mantida.

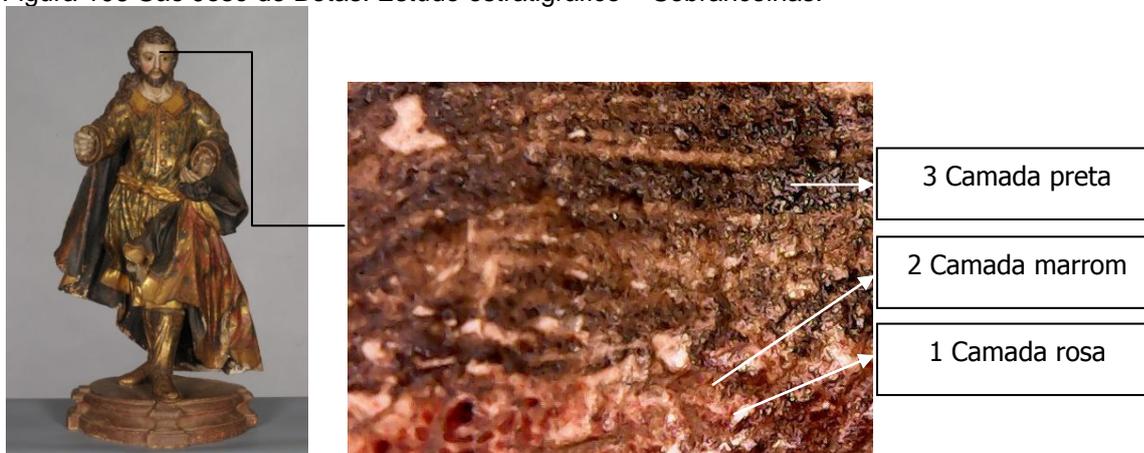
As sobrancelhas foram observadas em uma área de remoção. As camadas observadas são: camada rosa, camada marrom e camada preta (Figura 106). As camadas rosa, marrom (camadas pictóricas originais) e preta (repintura) são finas e brilhantes.

Figura 106 São José de Botas: Estudo estratigráfico – Sobrancelhas.

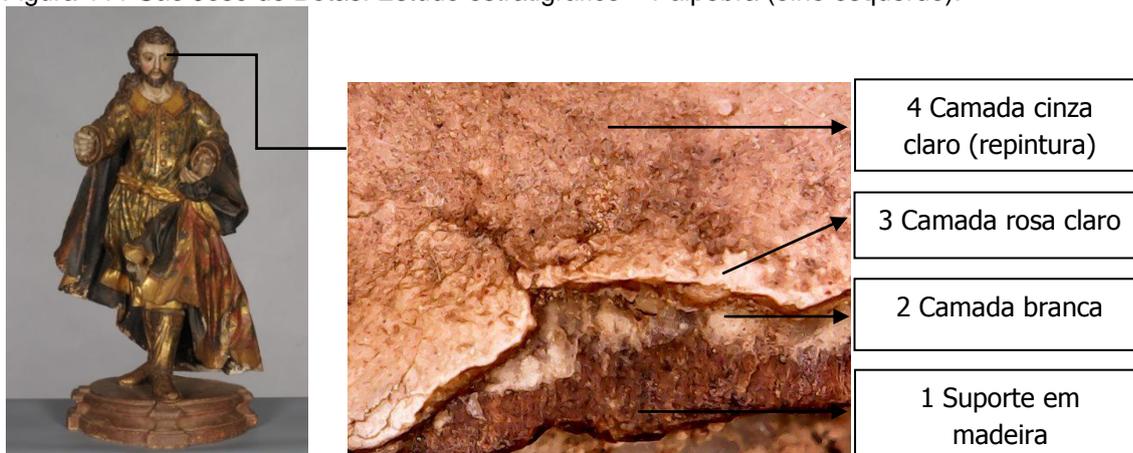
Na pálpebra do olho esquerdo foram observadas quatro camadas: suporte em madeira, camada branca, camada rosa claro e camada acinzentada (Figura 111). A camada branca (base de preparação) é fina e as camadas rosa claro (camada pictórica original) e cinza claro (repintura) são finas, pouco rugosas e brilhantes.

Figura 111 São José de Botas: Estudo estratigráfico – Pálpebra (olho esquerdo).

escurecendo-a. A intervenção na face e nas mãos, devido a patina ou à tinta/pigmento utilizados, deixa a carnação esverdeada. A carnação original, observada e muito analisada, apresenta-se praticamente intacta, além disso, já existem áreas consideráveis de tentativas de remoção dessa intervenção. Os testes deverão ser realizados, verificando a viabilidade da remoção da repintura para que não cause danos à policromia original.

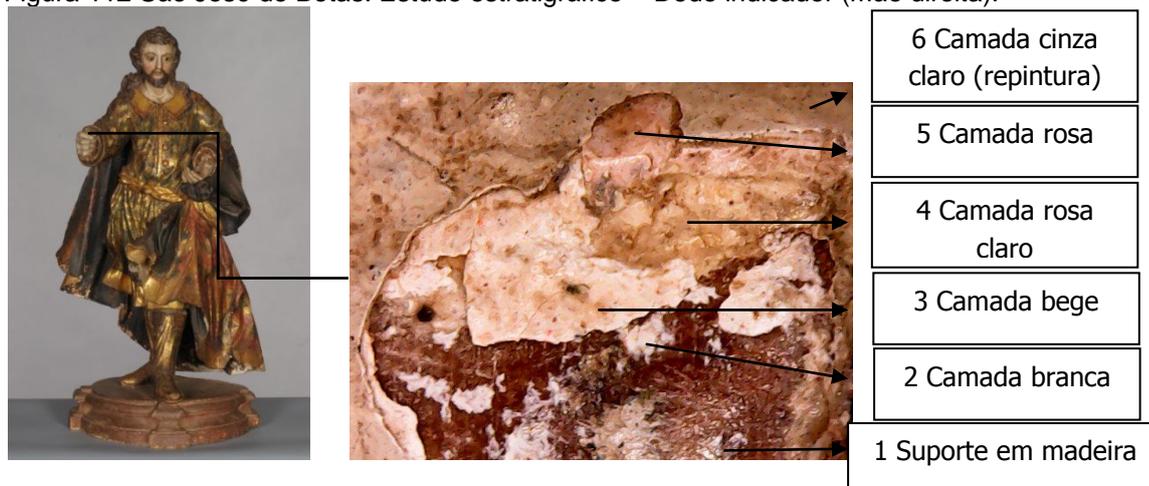
O dedo indicador é constituído das seguintes camadas: suporte em madeira, camada branca, camada bege, camada rosa claro, camada rosa, camada acinzentada (Figura 112). A camada branca (base de preparação) é fina e as camadas bege, rosa claro, rosa (camadas pictóricas originais) e cinza claro (repintura) são finas, pouco rugosas e brilhantes.

Figura 112 São José de Botas: Estudo estratigráfico – Dedo indicador (mão direita).

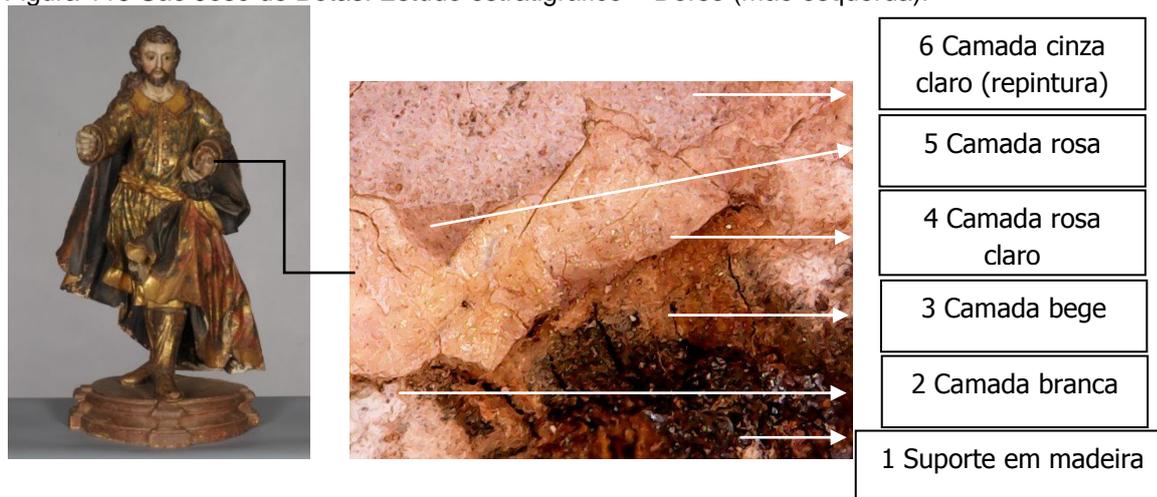
A estratigrafia do dorso da mão esquerda possui a mesma estratigrafia do dedo indicador da mão direita (Figura 112) com as seguintes camadas: suporte em madeira, camada branca, camada bege, camada rosa claro, camada rosa e camada acinzentada (Figura 115). A camada branca (base de preparação) é porosa, e as camadas bege, rosa claro, rosa (camadas pictóricas originais) e cinza claro (repintura) são finas, pouco rugosas e brilhantes.

Figura 115 São José de Botas: Estudo estratigráfico – Dorso (mão esquerda).

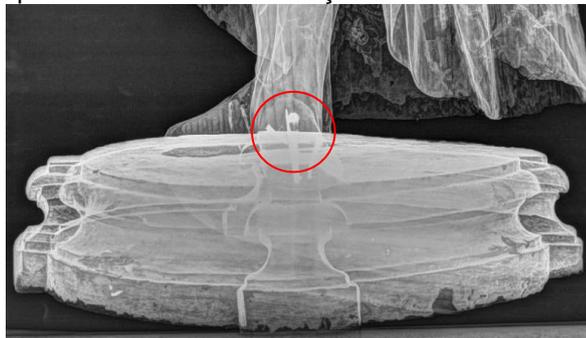
Figura 153 Estado de conservação: Radiografia apontando o local da elevação.

Na área da base existem perdas de suporte na parte inferior no verso da obra, com uma consolidação feita, provavelmente, com serragem e excesso de acetato de polivinila (PVA). Há a presença de manchas, orifícios e material aderido (fita adesiva) (Figura 154). As prováveis causas desses danos estão ligadas ao ataque de insetos xilófagos e umidade, que provocaram as manchas observadas.

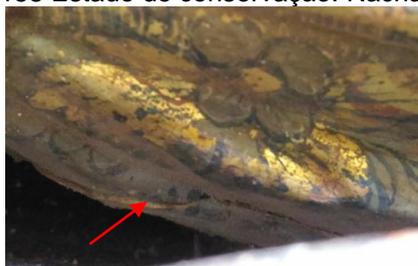
Figura 158 Estado de conservação: Rachadura.

Algumas rachaduras são possíveis de serem visualizadas a olho nu na área da túnica (Figura 158 e Figura 159), na área que passa pelos ombros e cabelos (Figura 160) e na perna direita (Figura 161). No manto, são visualizadas fissuras pela frente (Figura 162) e rachaduras no verso (Figura 163 e Figura 164). Essas rachaduras são possíveis resultados da movimentação dos blocos e movimentações causadas em locais onde há a fixação com cravos e adesivo.

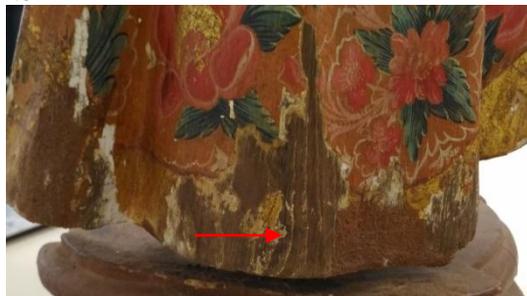
Figura 166 Estado de conservação: Massa epóxi no manto.

A presente análise do estado de conservação do suporte da escultura de São José de Botas indicou, além das deteriorações causadas por fatores intrínsecos e extrínsecos, diversas intervenções anteriores, essas intervenções são aquelas realizadas após o término da obra até o momento atual e executadas por outras pessoas. A maioria dessas intervenções foi realizada com serragem aglutinada em acetato de polivinila (PVA) e com resina epóxi.

Na área do braço esquerdo deverá ser feito o desbaste da resina epóxi de cor cinza e na pequena fissura será feita aplicação do adesivo PVA diluído em água (1:1) para unir as partes. De acordo com Figueiredo Júnior (2012, p. 121), a função do adesivo é unir duas partes de um substrato, e para preencher as cavidades entre as superfícies pode-se aplicar um adesivo que deve ser manuseado no estado/solução líquida para garantir o preenchimento adequado (Figura 193). Após isso será feita a consolidação da pequena fresta com massa de serragem aglutinada em PVA diluído em água na proporção de (1:1).

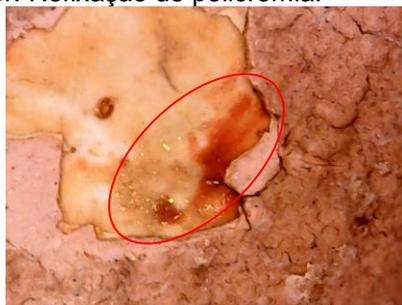
Figura 192 Intervenção anterior: Refixação de policromia.

Todas as intervenções já haviam sido descritas e documentadas na ficha técnica do IPHAN (ANEXO A). A ficha consta descrições feitas por Ivan Silva (ANEXO B) e foi de extrema importância para a construção do histórico da peça. O documento permitiu também a compreensão do estado de conservação da obra naquele momento, o que acabou facilitando a análise das deteriorações que ocorreram posteriormente. A descrição do relatório possibilitou descobrir também que a peça não se encontrava com atributos originais, apenas um cajado que já era uma intervenção, que atualmente não se encontra com a escultura. E, também, se detectou a atual ausência do Menino Jesus, que no momento da descrição da peça, estava com a escultura de São José. Outra questão importante disponível no relatório diz respeito às intervenções realizadas e a autoria da mesma, além da descrição dos materiais utilizados nelas.

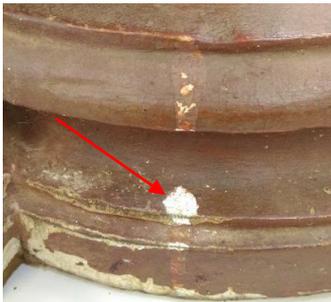
Figura 211 Intervenções realizadas: Resultado da limpeza mecânica com soprador térmico, aguarrás e bisturi.

Devido a isso, optou-se pela não utilização do soprador térmico, e percebeu-se que apenas a aguarrás e o bisturi conseguiam remover os respingos de cera sem causar danos à policromia (Figura 212 e Figura 213).
