**REMOÇÃO DE REPINTURA DE UMA IMAGEM DE ROCA:
NOSSA SENHORA DO CARMO E O MENINO JESUS**

UNIVERSIDADE FEDERAL DE MINAS GERAIS
ESCOLA DE BELAS ARTES
CONSERVAÇÃO E RESTAURAÇÃO DE BENS CULTURAIS MÓVEIS

Trabalho de Conclusão de Curso apresentado ao Curso de Conservação e Restauração de Bens Culturais Móveis, Escola de Belas Artes da Universidade Federal de Minas Gerais, como requisito parcial para obtenção do título de Bacharel em Conservação e Restauração de Bens Culturais Móveis.

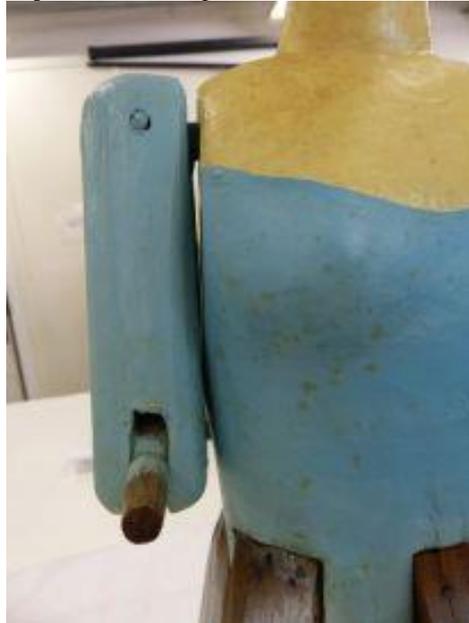
Fotografia 17 – Sujidades no corpo de Nossa Senhora do Carmo

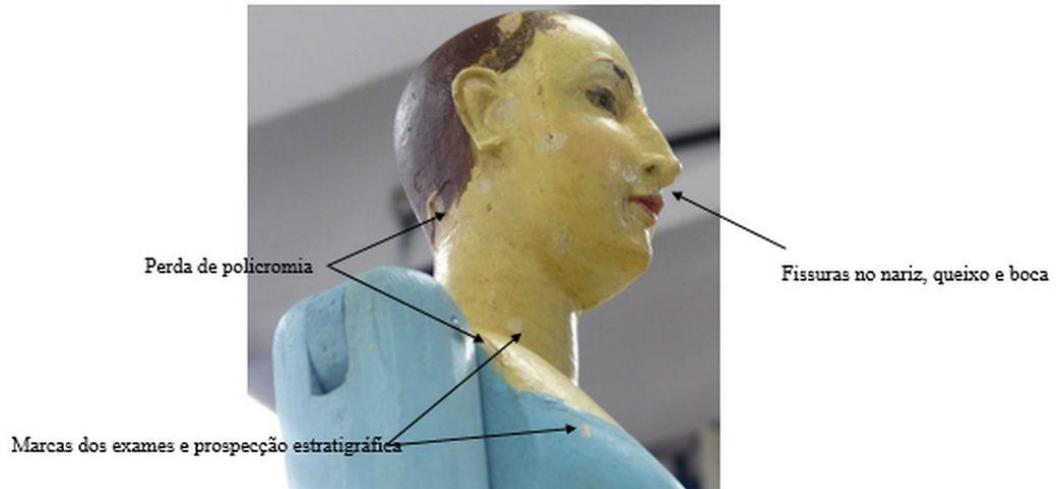
Existem fissuras no nariz, ao lado esquerdo da testa e próximo ao lábio inferior. As pálpebras apresentam perdas de suporte e estão com a massa de consolidação aparente. Existem marcas de fratura e reintegração nos dedos das duas mãos da Nossa Senhora (FOTOGRAFIA 18).

Fotografia 18 - Perda de policromia, fissura e marcas diversas

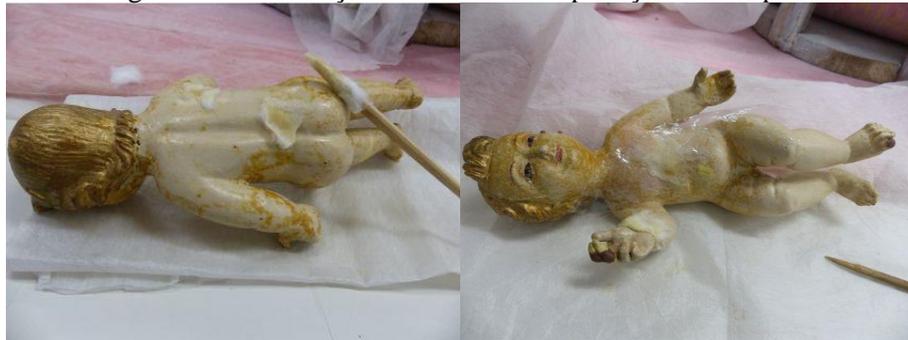
Ao ser removida toda a camada de repintura, apareceram resquícios de verniz em partes do corpo, conforme descrito no exame estratigráfico e comprovado nos exames microquímicos. Era uma camada fina em alguns locais e mais espessa próxima ao pescoço, axilas e dobras dos braços e pernas. O verniz estava endurecido, não sendo possível sua remoção de forma mecânica. Segundo o resultado dos testes microquímicos, foi constatado ser um verniz natural (terpênico). Para sua remoção, foram realizados os testes com os solventes de número 6 ao 9 da Lista de Solventes-Teste de Masschelein-Kleiner para a eliminação de vernizes. O solvente que apresentou o melhor resultado foi o - Tolueno + isopropanol (50:50)²¹.

Fotografia 29 – Remoção do verniz com aplicação de compressas

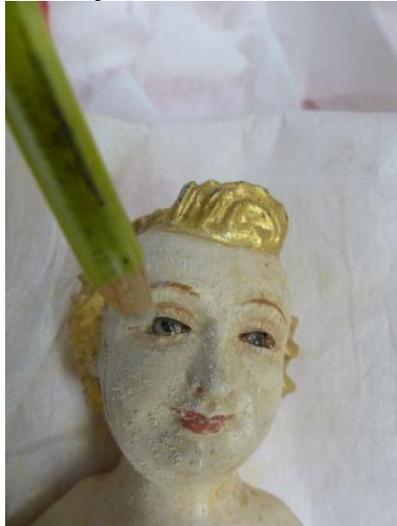
Após a remoção de todo o verniz do corpo e rosto do Menino, apareceram algumas manchas de sujidade que não impediam a leitura da obra, sendo consideradas um registro natural da atuação do tempo. Como não havia necessidade de limpeza com produto químico, foi realizada uma limpeza com lápis borracha em movimentos circulares, evitando assim criar áreas de contraste que poderiam se sobressair ao final do procedimento (FIGURAS 31 e 32)

Fotografia 31 – Limpeza com borracha no rosto do Menino

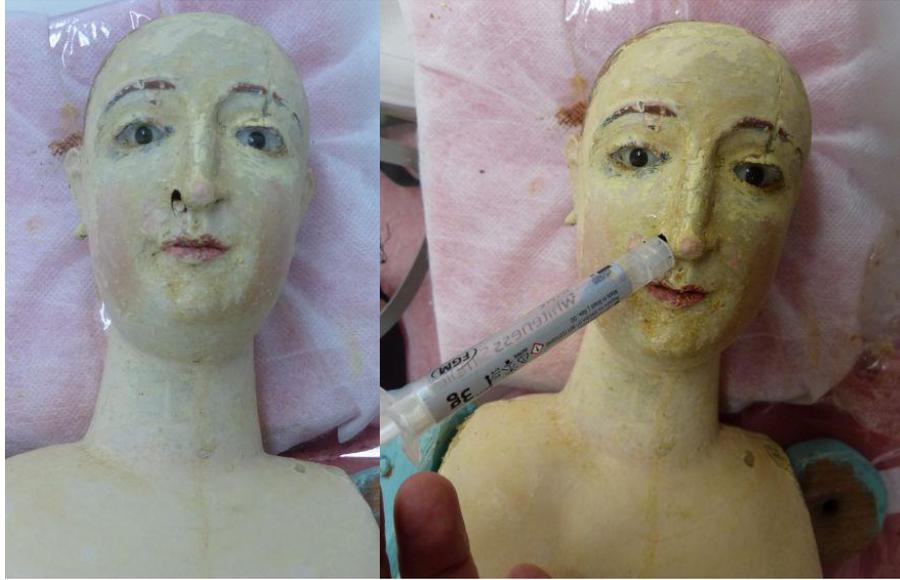
Fotografia 37 – Incidente no momento da remoção – Desprendimento de suporte na narina direita

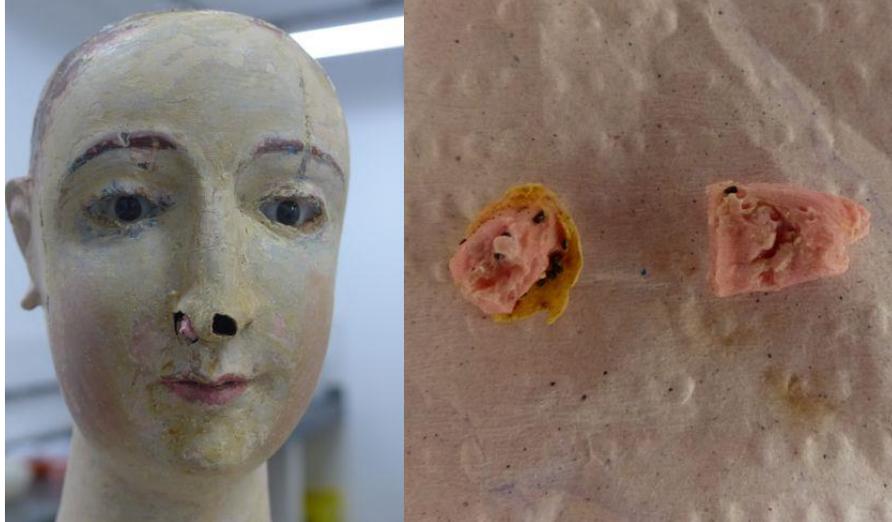
Fotografia 38 – Massa (tipo goma de mascar) que moldava a ponta do nariz

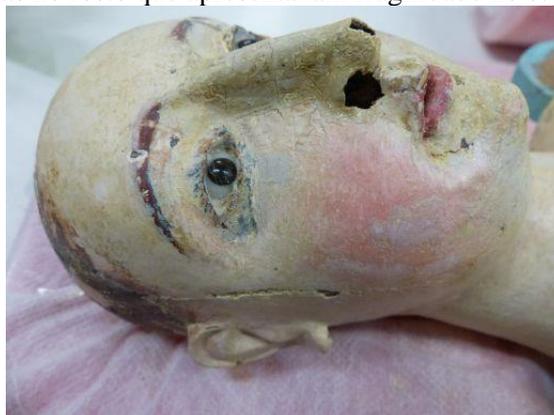
Fotografia 39 – Áreas no rosto que apresentavam fragilidade no suporte e na policromia
