**A IMAGEM DE VESTIR/ROCA DE NOSSA SENHORA DAS DORES DE SABARÁ: a
essência da devoção e seus contextos processional e retabular**

Monografia apresentada ao curso de Conservação-
Restauração de Bens Culturais Móveis da Escola de Belas
Artes da Universidade Federal de Minas Gerais, como
requisito parcial para obtenção do título de Bacharel em
Conservação-Restauração de Bens Culturais Móveis.

O presente trabalho traz à luz os estudos e os processos de conservação-restauração da imagem de vestir/roca de Nossa Senhora das Dores pertencente à Igreja de São Francisco de Assis, em Sabará. Desde muitos anos a imagem é uma das mais tradicionais da fé do povo sabarense, tendo grande representatividade devocional tanto no contexto processional quanto no retabular, pois é parte fundamental das festividades da Semana Santa. O estado de conservação era crítico, com grande instabilidade estrutural e deterioração biológica devido ataque de térmitas, fator que levou à suspensão de sua participação nos cortejos religiosos de 2018. Buscou-se a reflexão acerca dos valores da imagem enquanto objeto de devoção na comunidade à qual pertence para compreensão de seus contextos e funções e, assim, aliá-los

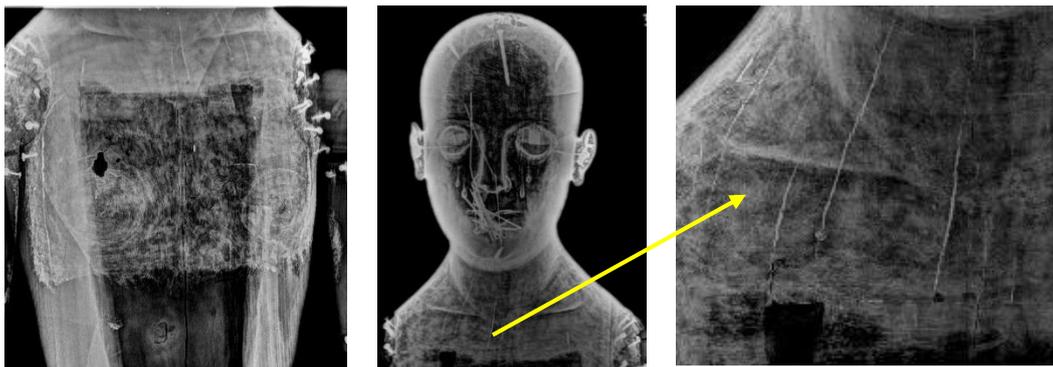
A presença de branco de zinco também é observada no exame de raio-X, pois, dado seu alto peso atômico, a resposta de absorção é elevada, logo, a área dos seios, correspondente à primeira repintura, e a área da cabeça e pescoço, correspondente à segunda repintura, aparecem esbranquiçadas. Inclusive, é possível visualizar maior concentração desse material nas fissuras do suporte (FIG. 76).

Figura 76: Identificação de pigmento branco de zinco em exame de raio-X.

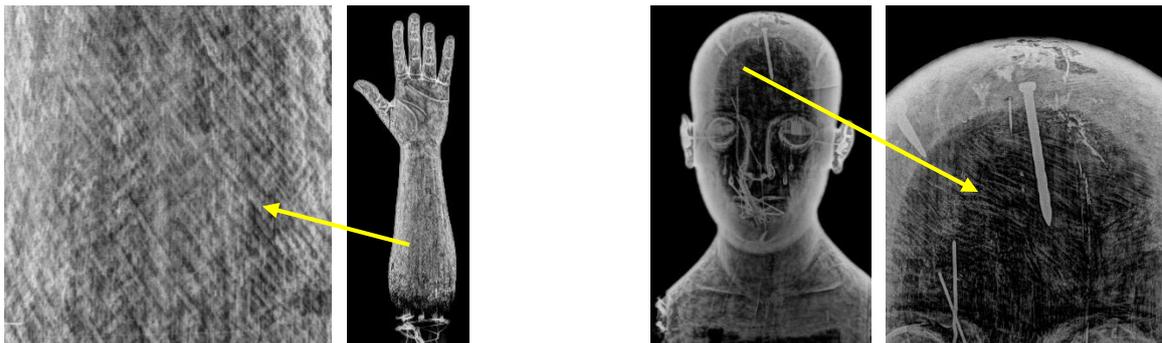
O estudo estratigráfico realizado pela aluna-restauradora aponta que a imagem de Nossa Senhora das Dores, em sua totalidade, não possui nem encolagem nem base de preparação em nenhuma repintura. E ainda, corrobora o que foi apresentado anteriormente mediante exames de luz visível e de fluorescência de ultravioleta, quer dizer, as duas primeiras repinturas possuem carnação completa e a terceira se apresenta parcialmente em áreas específicas. Ademais, constatou-se o que antes do estudo aprofundado era apenas hipótese, a ausência de policromia original. As marcas de lixa visíveis no exame de raio-X – seu alcance de penetração vai além das camadas pictóricas – nos antebraços, nos seios, na cabeça e no pescoço indicam remoção mediante decapagem por processo mecânico (FIG. 90).

Figura 90: Marcas de lixa (decapagem mecânica) no suporte dos antebraços.

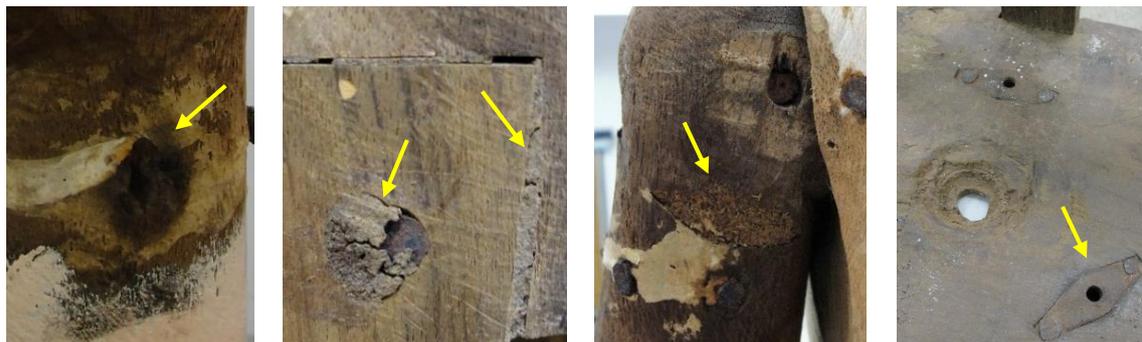
Figura 102: Mancha ocasionada pelo contato com cravo oxidado; massa de serragem que recobre cravos e encaixes; massa de serragem que preenche sulcos decorativos; chapas de metal oxidadas.

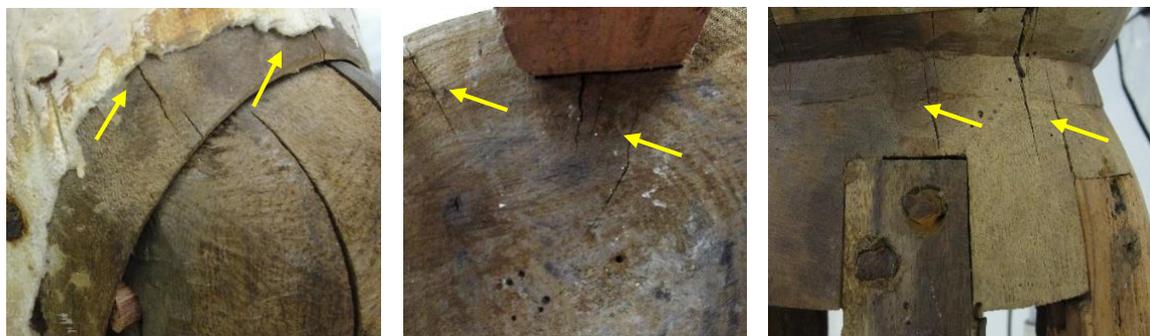
Figura 103: Fissuras nos ombros, na parte inferior do tronco e no quadril.

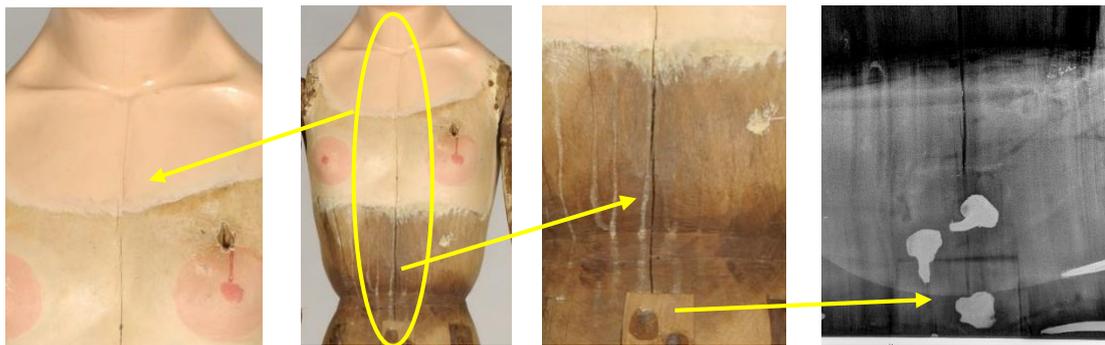
Há uma rachadura que se inicia no encaixe da ripa anterior central, na altura do quadril, e se prolonga em direção ao queixo, estreitando-se como fissura da metade do caminho em diante. Pelo exame de raio-X, vê-se que o início da rachadura acompanha o cravo que fixa essa ripa ao suporte (FIG. 104).

Figura 104: Rachadura que se inicia no quadril e sobe até o queixo.

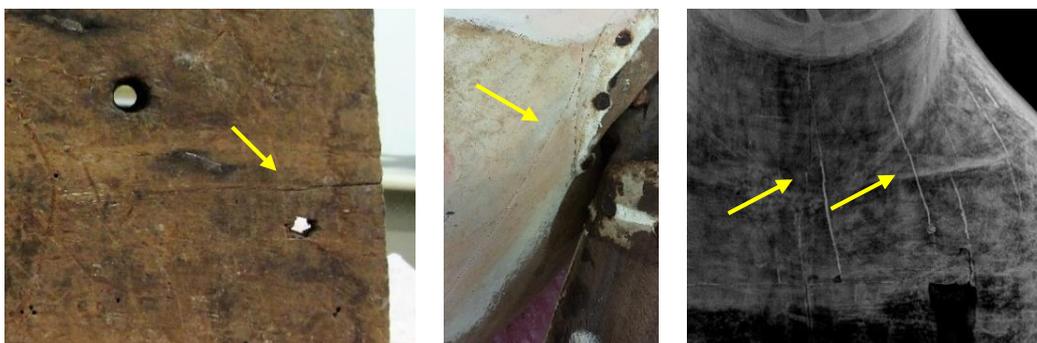
Figura 105: Fissuras na base, na lateral do tronco e no pescoço.

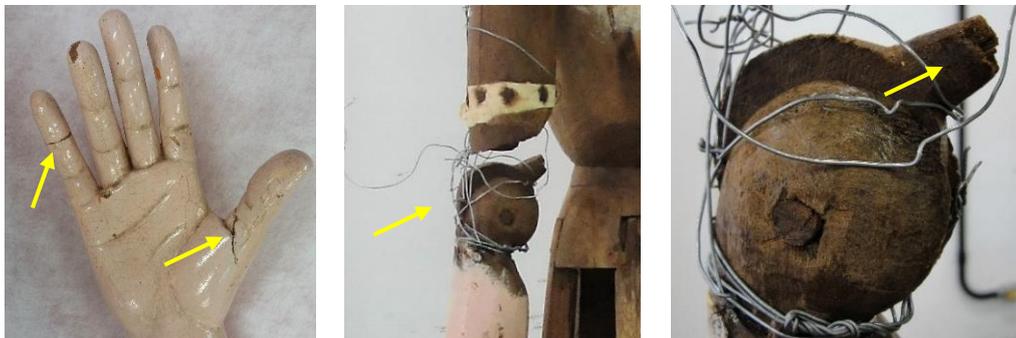
Figura 106: Fraturas no dedo polegar da mão direita e na articulação do cotovelo direito.

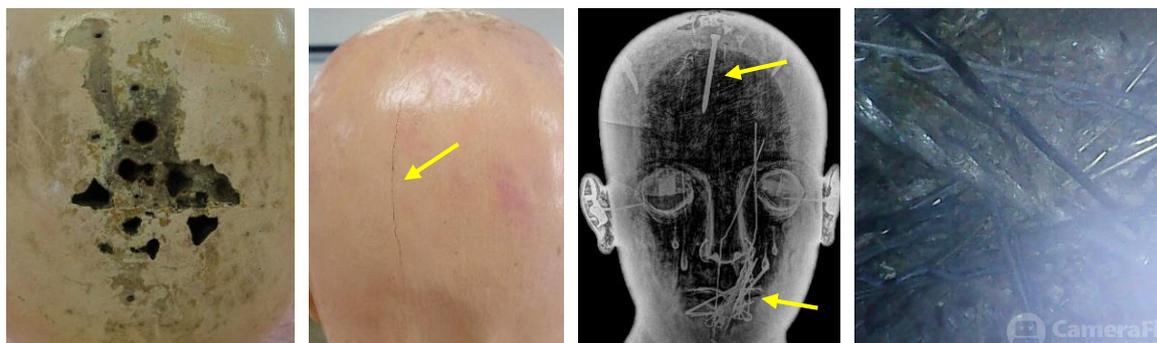
Figura 107: Perdas de suporte no topo da cabeça; fissura na parte posterior da cabeça; presença de pregos e grampo no interior da cabeça, conforme exames de raio-X e com sonda endoscópica.

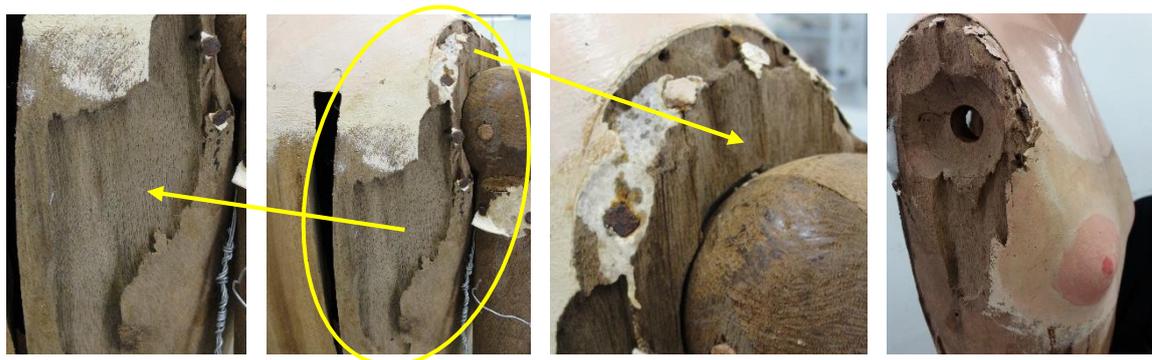
Figura 108: Perda de suporte ocasionada por ataque de insetos xilófagos.

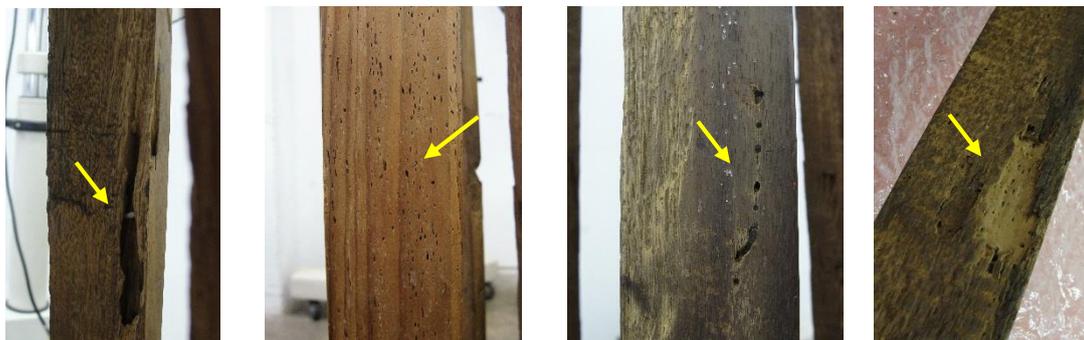
Figura 111: Ataque no corpo retangular das ripas.

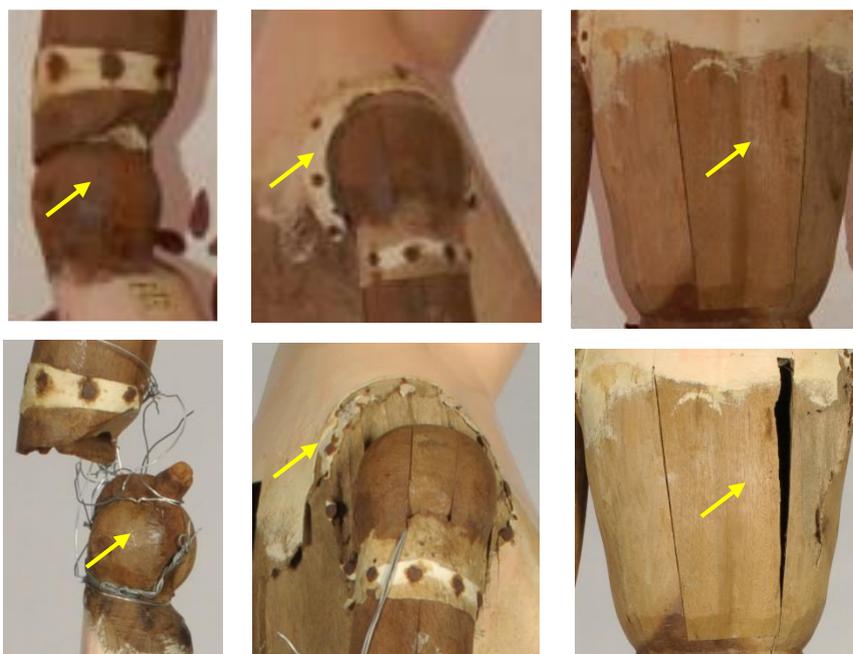
Figura 112: Estado de conservação da imagem em 2014 (linha superior) e em 2018 (linha inferior).

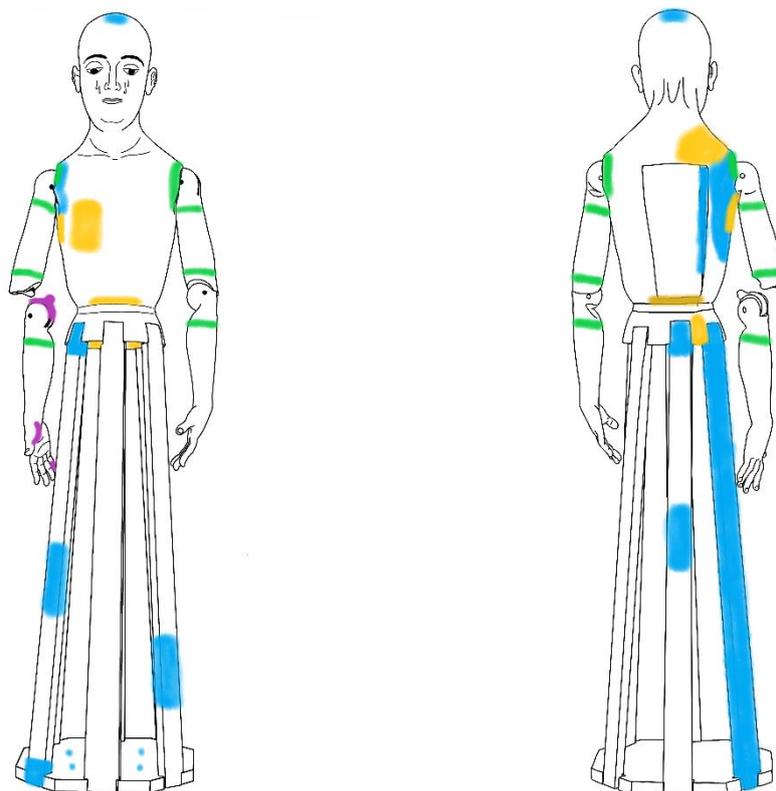
Figura 113: Mapeamento das principais deteriorações do suporte, lados anterior e posterior.

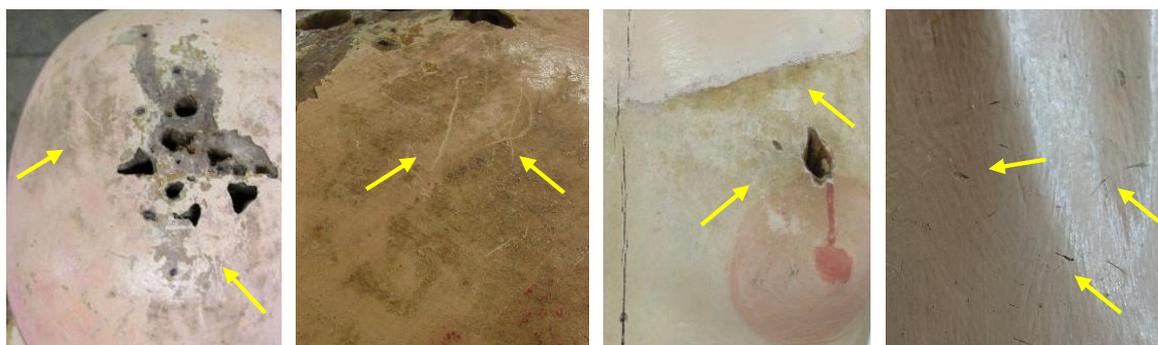
Figura 114: Sujidade generalizada no topo da cabeça; abrasões; manchas na carnação do peito; marcas de “picotes” na carnação do pescoço.

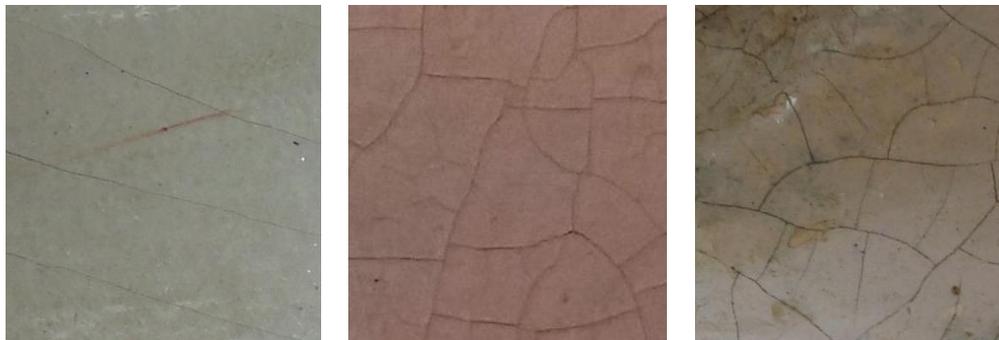
Figura 116: Craquelês abaixo do pescoço; craquelês da face; craquelês das palmas das mãos.

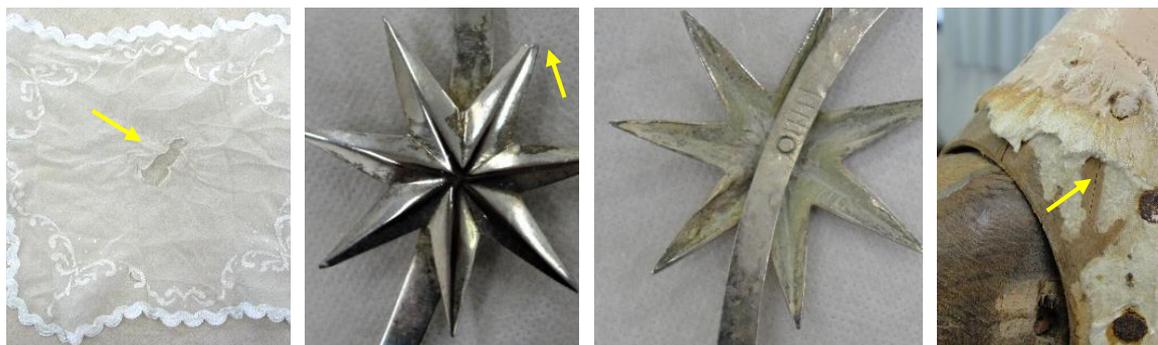
Figura 117: Perda de suporte do lenço; ponta fraturada da estrela do resplendor; mancha esverdeada do resplendor; resquícios de couro.

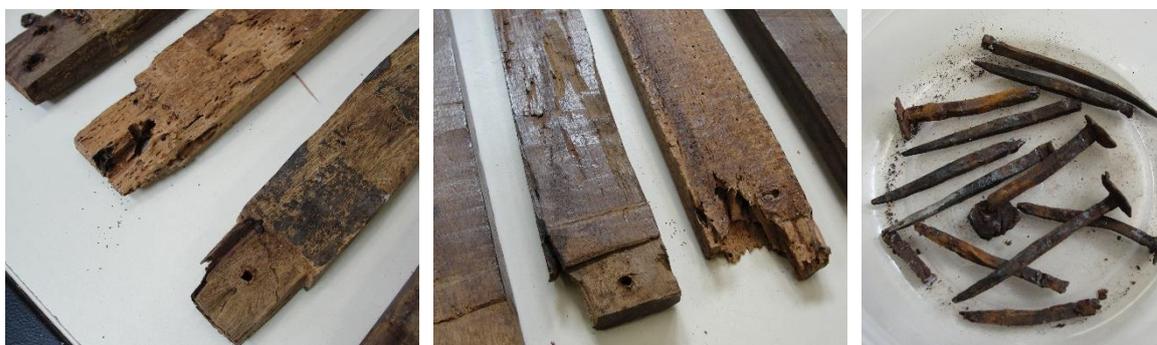
Figura 130: Ripas danificadas e cravos oxidados após remoção.
