**UNIVERSIDADE FEDERAL DE MINAS GERAIS
ESCOLA DE BELAS ARTES
CONSERVAÇÃO-RESTAURAÇÃO DE BENS CULTURAIS MÓVEIS**

**ESTUDO SOBRE A PRESERVAÇÃO DO PAINEL CERÂMICO “ABSTRATO” DE
MÁRIO SILÉSIO: DESAFIOS E SOLUÇÕES**

Trabalho de Conclusão de Curso apresentado ao curso de Conservação e Restauração de Bens Culturais Móveis, da Escola de Belas Artes da Universidade Federal de Minas Gerais como requisito para obtenção do título de bacharel em Conservação e Restauração.

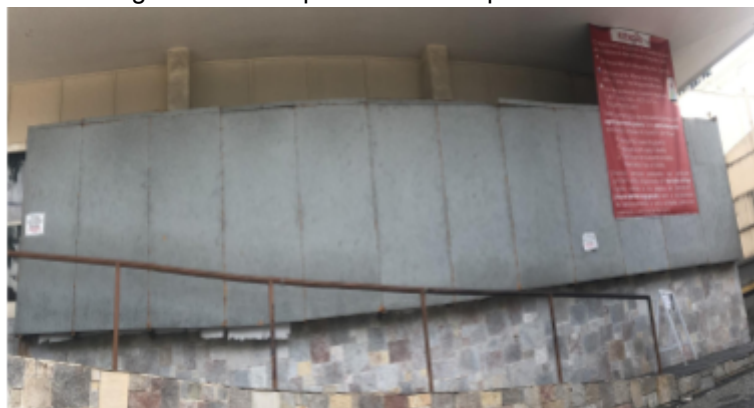
Figura 13: Vista panorâmica do painel coberto.

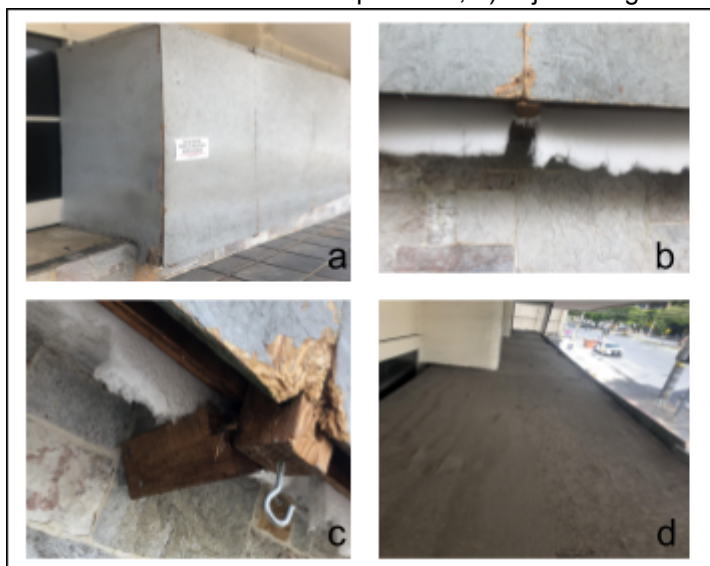
Diante da situação atual, realizamos visitas ao local durante a pesquisa nos anos de 2022 e 2023, para avaliarmos as condições da estrutura dos painéis de proteção. Verificamos que ela apresenta sinais de fragilidade, como perdas pontuais das placas de polietileno, acúmulo de sujidades, deslocamento do compensado, e corrosão das partes metálicas da estrutura (pregos e correntes), entre outros aspectos, o que podem comprometer sua durabilidade e ou comprometer a integridade do painel. (Figura 14)

Figura 14: Deteriorações na Estrutura: a) falta de sinalização; b) perdas das placas de polietileno; C) instabilidade do compensado; d) sujidades generalizadas.

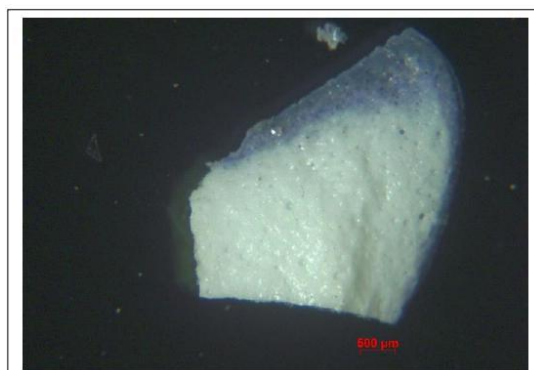
Am3467T- Vista frontal da amostra retirada do azul escuro do azulejo, em cima do suporte de madeira de numeração 7 pré instalado no painel.
Provavelmente esse suporte não mais existe.
Numeração do suporte de madeira contado da direita para a esquerda.
Visto sob o microscópio estereoscópico-Aumento-25x

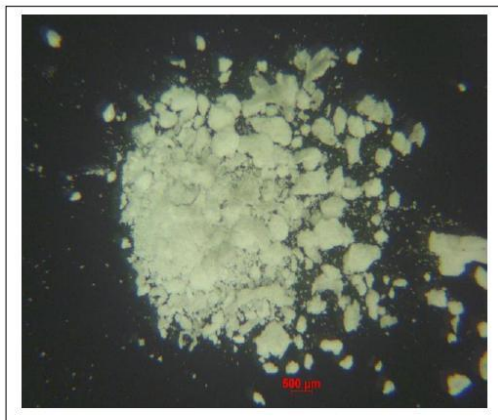
Am3467T- Vista do verso da amostra retirada do azul escuro do azulejo, em cima do suporte de madeira de numeração 7 pré instalado no painel.
Provavelmente esse suporte não mais existe.
Numeração do suporte de madeira contado da direita para a esquerda.
Visto sob o microscópio estereoscópico-Aumento-25x

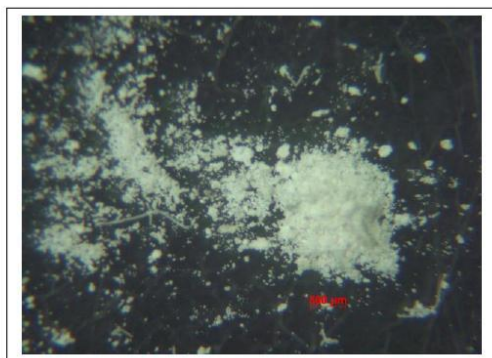
Am3470T-Foto geral da amostra de cor branca da intervenção(raspado).
Primeiro azulejo da lacuna-aumento.
Visto sob o microscópio estereoscópico-Aumento-18x

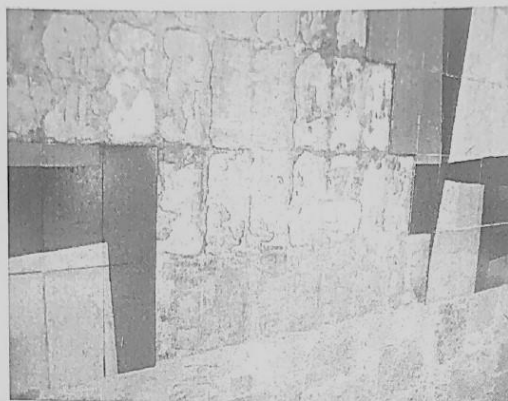
Figura 2 – Detalhe das perdas do painel de Mario Silésio – Foto Renato Souza – 30/08/2011

4) É urgente que se faça um projeto para a restauração do painel, porém, enquanto isso, é necessária uma ação preventiva que venha a protegê-lo de novos saques e perdas. Para tanto, pedimos que a GEA, em conjunto com a GAP, elabore um elemento de proteção a ser fixado à frente e nos lados do painel, a partir de placas de madeirite, fixadas com a devida proteção para que não se encostem às cerâmicas e com afastamentos necessários para a respiração da obra de arte. Esta ação deverá ser submetida à aprovação da Diretoria de Patrimônio Cultural – DIPC – da Fundação Municipal de Cultura, uma vez que a edificação é tombada pelo Município de Belo Horizonte.

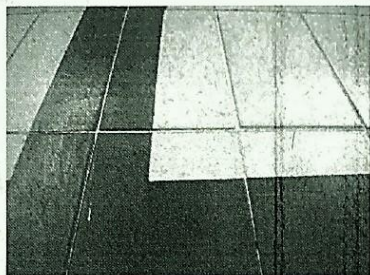
Foto 5. Trincas, craqueles e sujidade (set.2011).

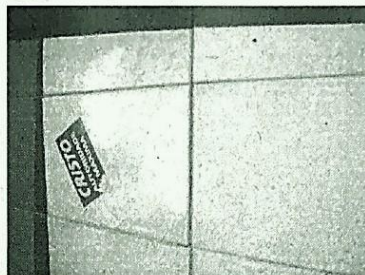
Foto 6. Sujidades e perda de rejunte (set.2011).

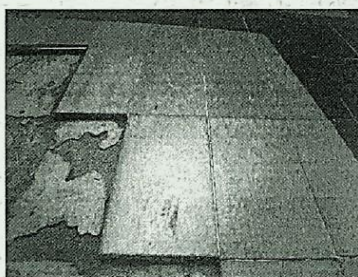
Foto 3. Detalhe do desprendimento das peças (set.2011).

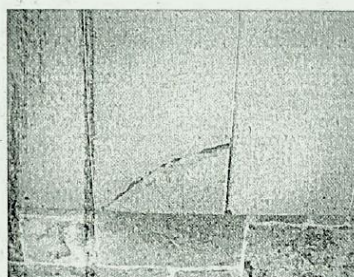
Foto 4. Trincas com perda de suporte (set.2011).
