**Conservação e Restauração da escultura “Monumento a Galileu Galilei”**

Belo Horizonte  
2018

Monografia apresentada como requisito parcial para a obtenção do título de Bacharel em Conservação e Restauração pelo curso de Conservação e Restauração de Bens Culturais Móveis da Universidade Federal de Minas Gerais.  
Orientadora: Prof<sup>a</sup> Alessandra Rosado – Universidade Federal de Minas Gerais  
Coorientador: Prof<sup>o</sup> João Cura D’Ars Figueiredo Júnior – Universidade Federal de Minas Gerais

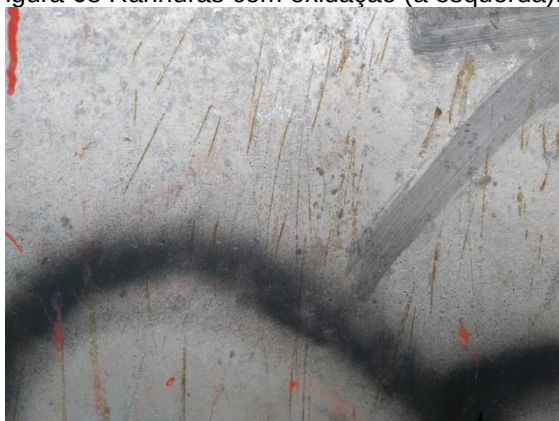
Figura 68 Ranhuras com oxidação (à esquerda).

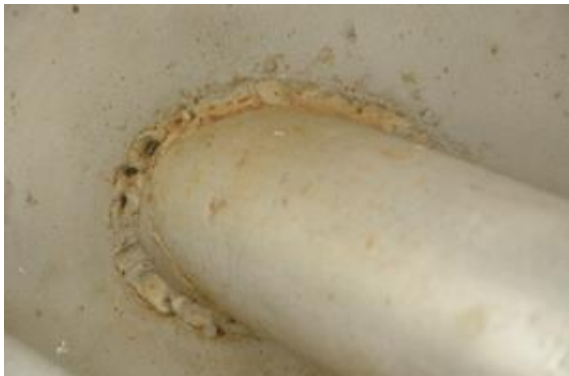
Figura 86 Oxidação na chapa e no entorno da solda.

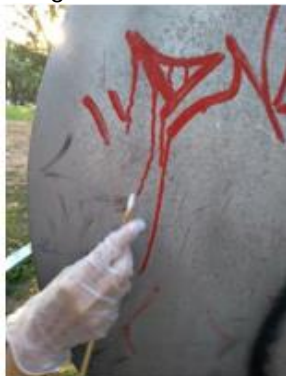
A água mostrou-se eficiente na remoção da pichação com tinta vermelha existente na lateral direita da obra, exigindo pressão (Figura 96). A água com adição de detergente biodegradável foi mais eficaz, exigindo menos pressão sobre a superfície pichada (Figura 98).

Figura 97 Vermelho antes do teste com água e detergente biodegradável.

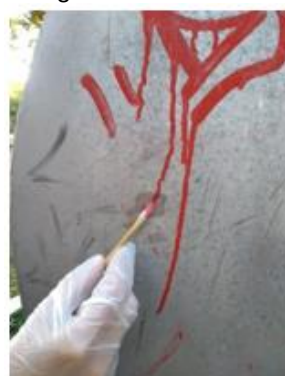
Figura 98 Vermelho após teste com água e detergente biodegradável.

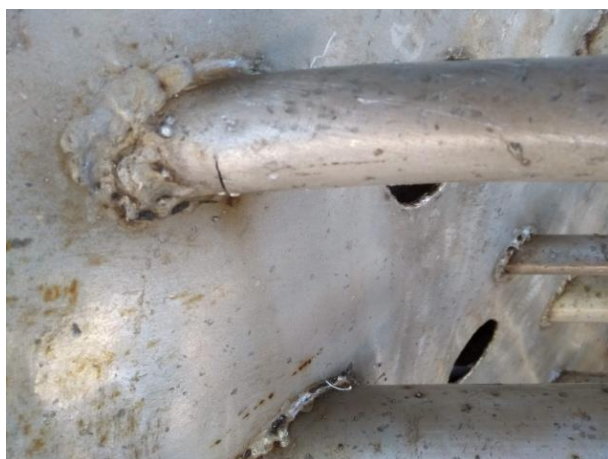
Percebeu-se após a limpeza externa dos tubos uma trinca em um dos tubos, aparentemente recente (Figura 146). Pode ter sido ocasionada pela limpeza interna quando se utilizou uma vareta com estopa que ficou presa na curvatura existente em decorrência de algum ato de vandalismo. Na tentativa de se retirar a estopa, pode ter ocorrido essa trinca que foi consolidada com resina epóxi, de cor cinza que se assemelha ao metal (Figura 147).

Figura 146 Trinca antes da consolidação.

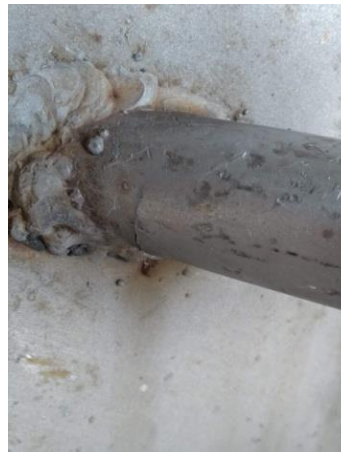
Figura 147 Trinca após consolidação com resina epóxi.

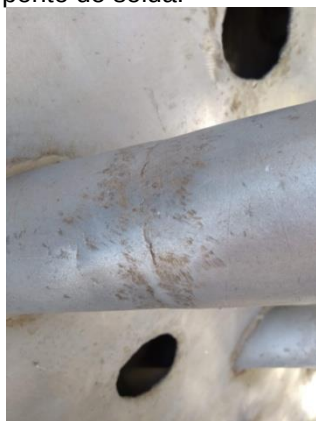
Figura 202 Oxidação em ponto de solda.

Percebe-se pelas imagens que o resultado foi satisfatório. Entretanto, não ocorreu a remoção total (Figuras 204 e 210), pois se a compressa permanecer sobre os locais onde há oxidação por mais tempo, o local sofre uma descoloração, ou seja, fica muito mais claro que os demais, o que iria demandar a aplicação da solução em toda a superfície – o que não é desejável, uma vez que o intuito é exclusivamente o de remover os pontos de oxidação como forma de interromper o processo de corrosão.

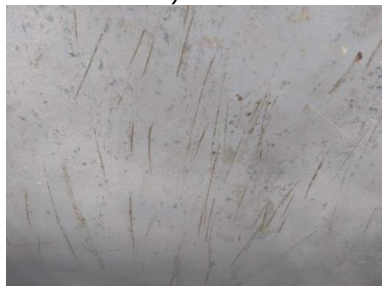
Figura 205 Ranhuras (lateral direita da obra).

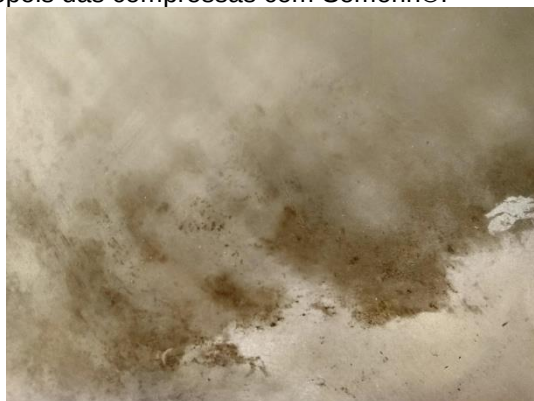
Figura 259 Detalhe da área oxidada antes e depois das compressas com Semorin®.

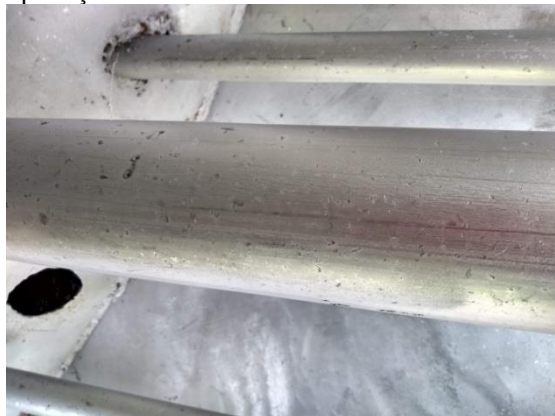
Figura 263 Ranhuras após aplicação do Semorin®.

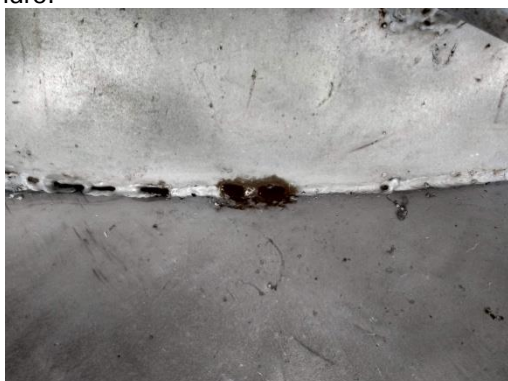
Figura 267 Corrosão junção chapa frontal e cilindro.

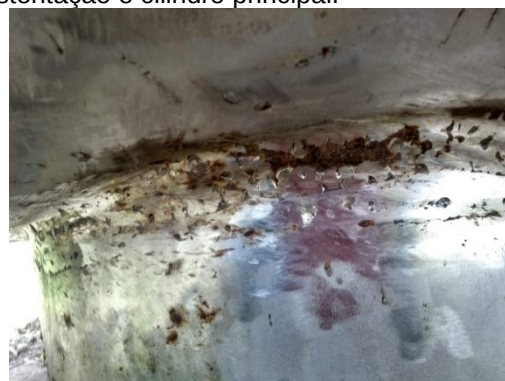
Figura 268 Corrosão solda entre cilindro de sustentação e cilindro principal.
