DO OURO A BASE – CARACTERIZAÇÃO DO DOURAMENTO RETÁBULO DO  
ALTAR-MOR DA MATRIZ DE SÃO CAETANO, LOCALIZADA EM MONSENHOR  
HORTA, DISTRITO DE MARIANA, MINAS GERAIS.

Belo Horizonte  
2017

**Trabalho de conclusão de curso apresentado  
como requisito parcial para obtenção  
do título de Bacharel em Conservação e  
Restauração de Bens Culturais Móveis da  
Universidade Federal de Minas Gerais.**

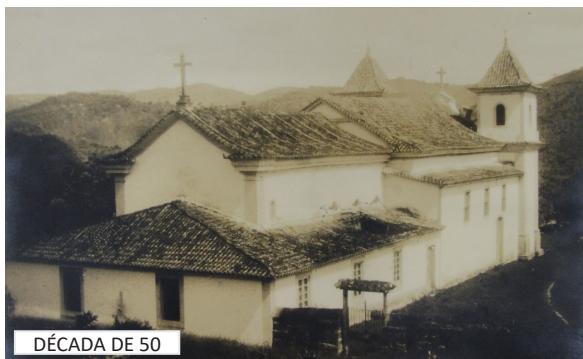
DESMORONAMENTO DA COBERTURA CORREDOR LATERAL DÉCADA DE 1950.

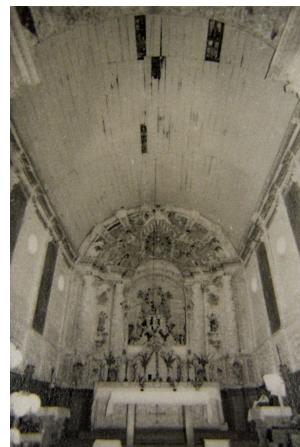
IMAGEM MOSTRANDO FORRO ORIGINAL DA CAPELA-MOR DANIFICADO MAIS SEM ASPECTOS DE INFILTRAÇÕES. IMAGEM POSTERIOR JÁ COM FORRO NOVO.

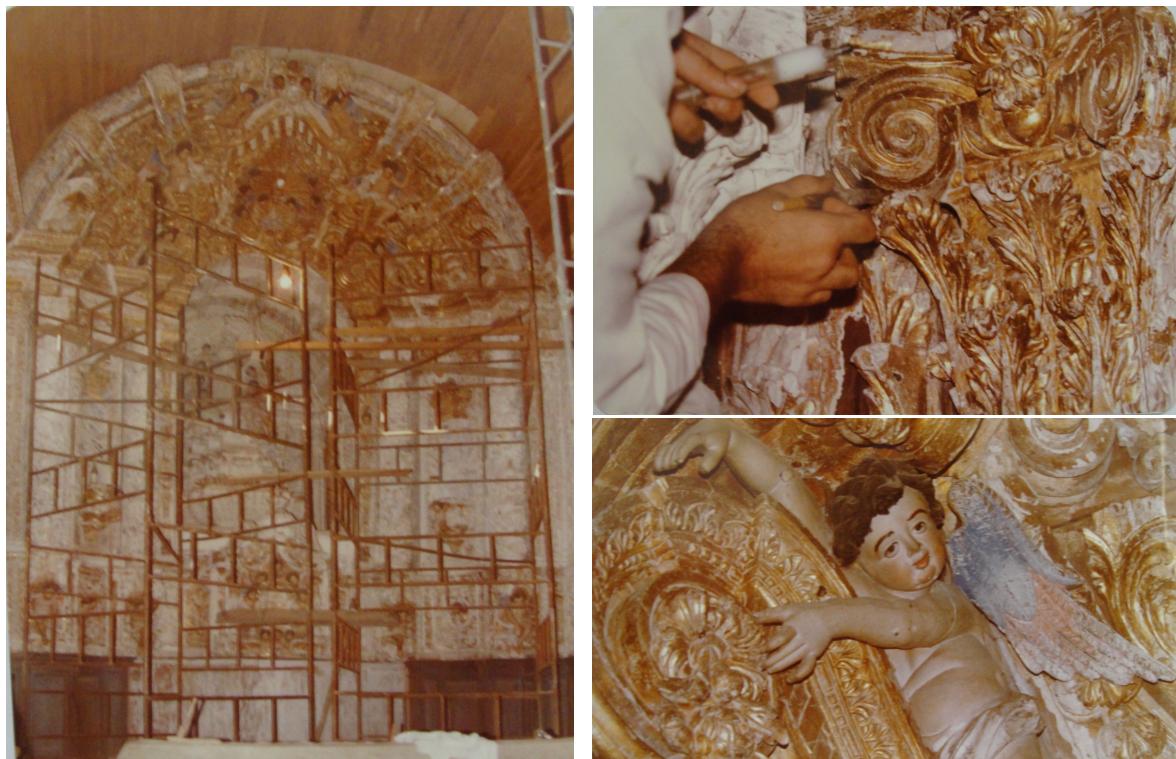
FIGURA 13 - Retábulo do Altar - Mor - Imagem da intervenção de 1984, que procedeu limpeza e fixação da policromia . Fica evidente os mesmos danos que observamos atualmente. Detalhe mostrando fixação do douramento via injeção de adesivo. Reprodução arquivo IEPHA, 2016.

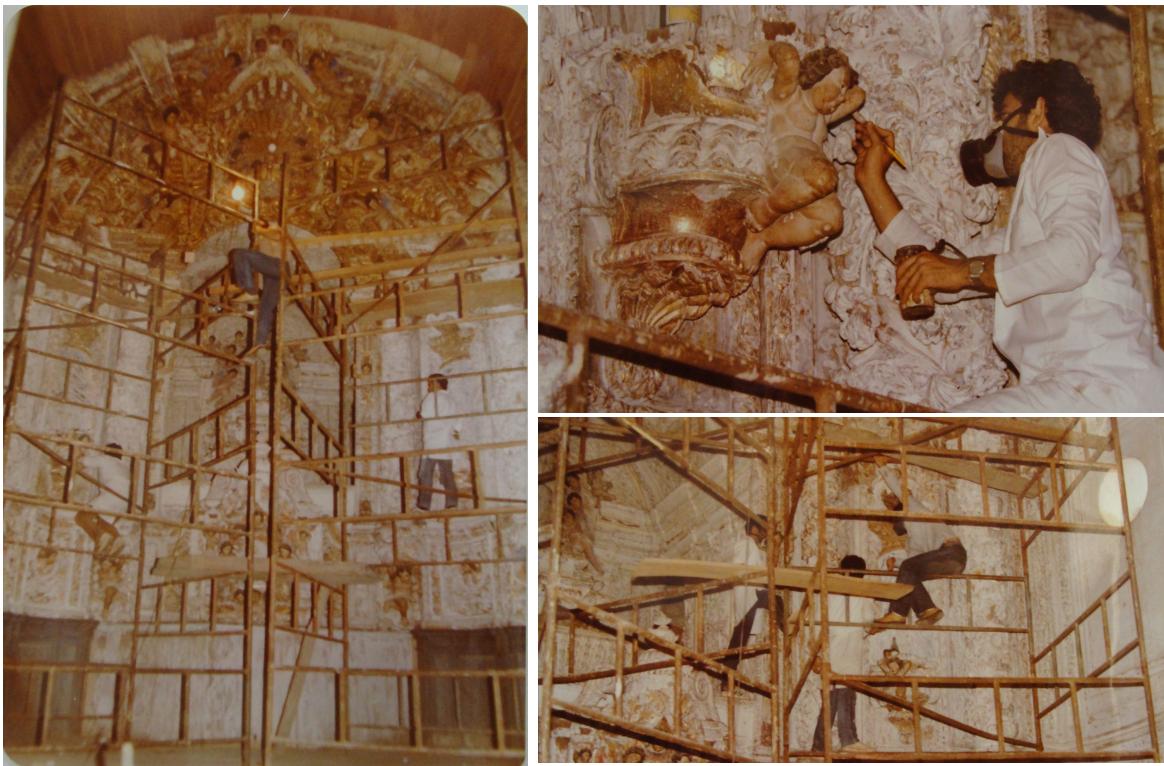
FIGURA 14 - Retábulo do Altar - Mor - Imagem da intervenção de 1984, que procedeu limpeza e fixação da policromia . Fica evidente os mesmo danos que observamos atualmente. Detalhe de momento de fixação do douramento via pincelamento. Reprodução arquivo IEPHA, 2016.

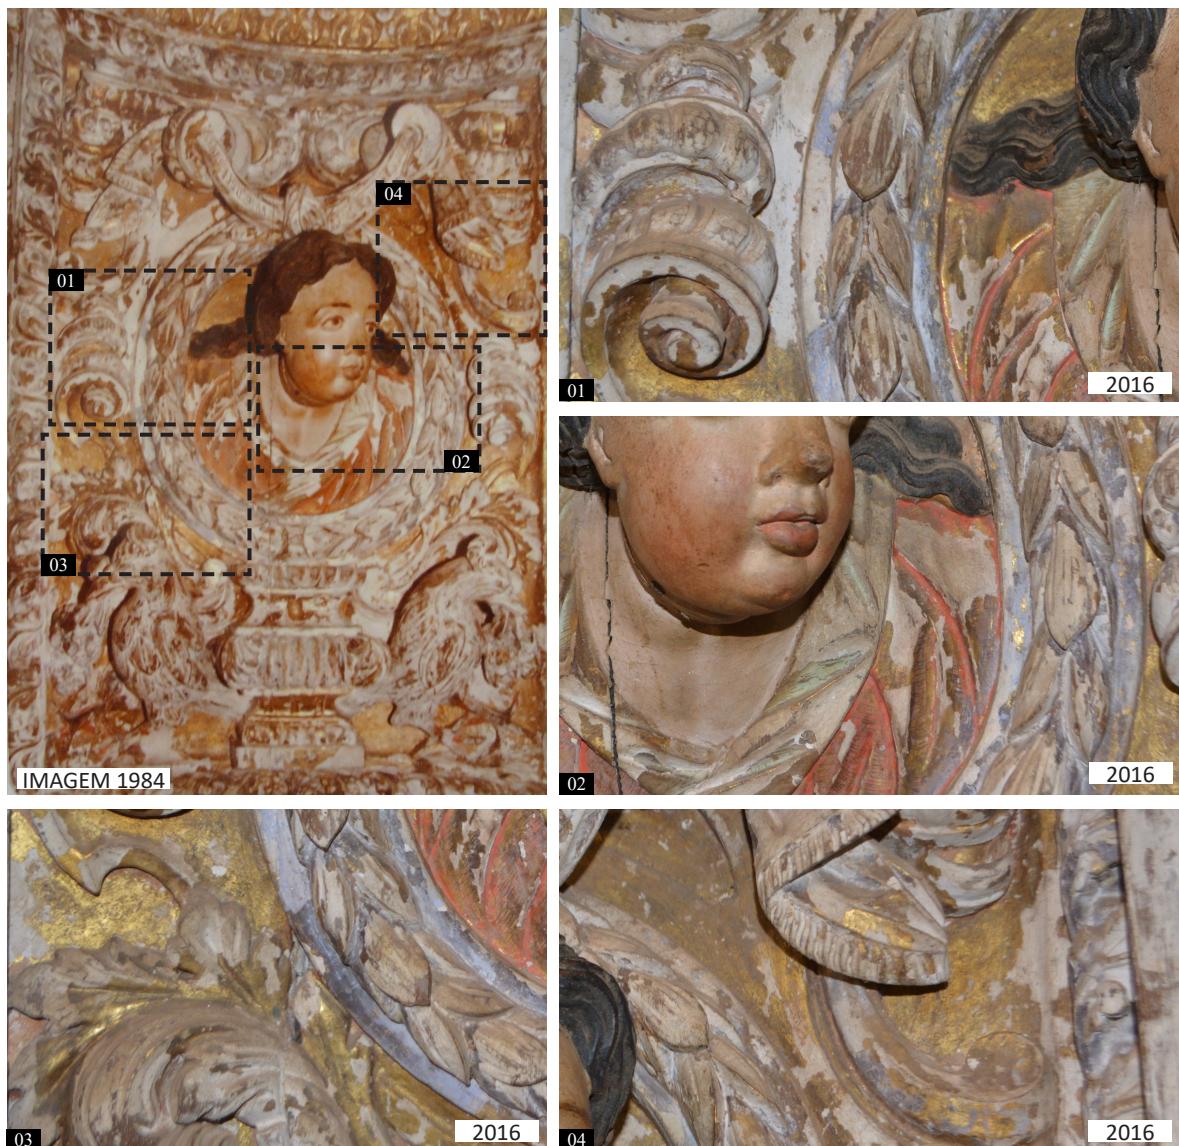
As intervenções realizadas nos elementos artísticos por mais que tenham sido pouco representativas em relação aos danos existentes, surtiram efeito positivo na conservação da policromia e douramento até os dias atuais. Pois a fixação realizada neste período se mostrou muito eficiente. Comprovação realizada na confrontação de documentação fotográfica de 1984 em comparação a documentação fotográfica realizada atualmente, (FIG. 16).

FIGURA 16 - Retábulo do Altar - Mor - Imagem da intervenção de 1984. Quadro mostrando pouca evolução dos danos visíveis na imagem de 1984, constatação da eficiência do procedimento de fixação realizados no ano da fotografia. Reprodução arquivo IEPHA, 2016.

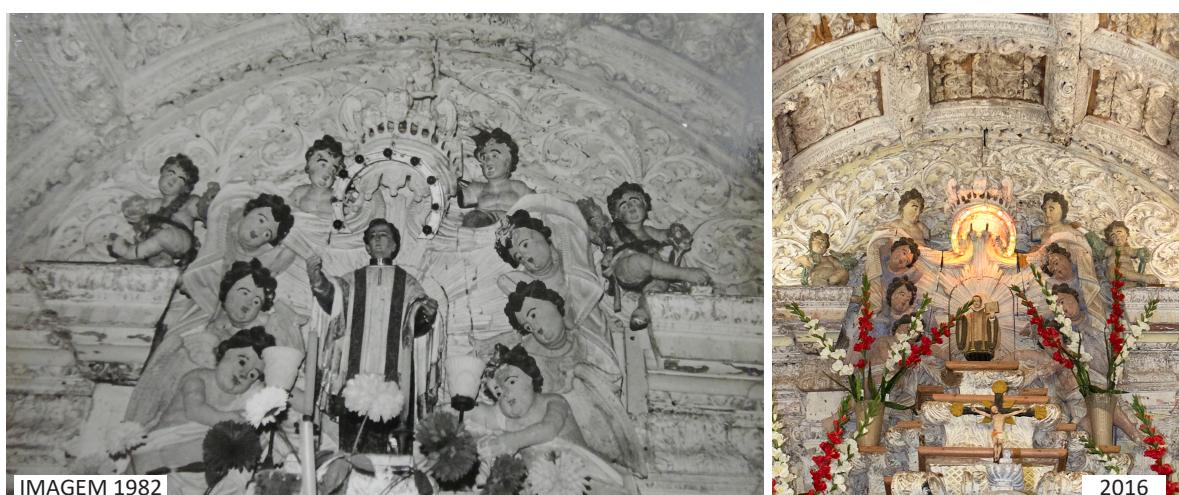
FIGURA 17 - Retábulo do Altar - Mor, fundo do camarim - Imagem de 1982, em comparação com imagem dos dias atuais (2016), verifica se que não houve grandes alterações nesse período. Reprodução arquivo IEPHA, 2016.

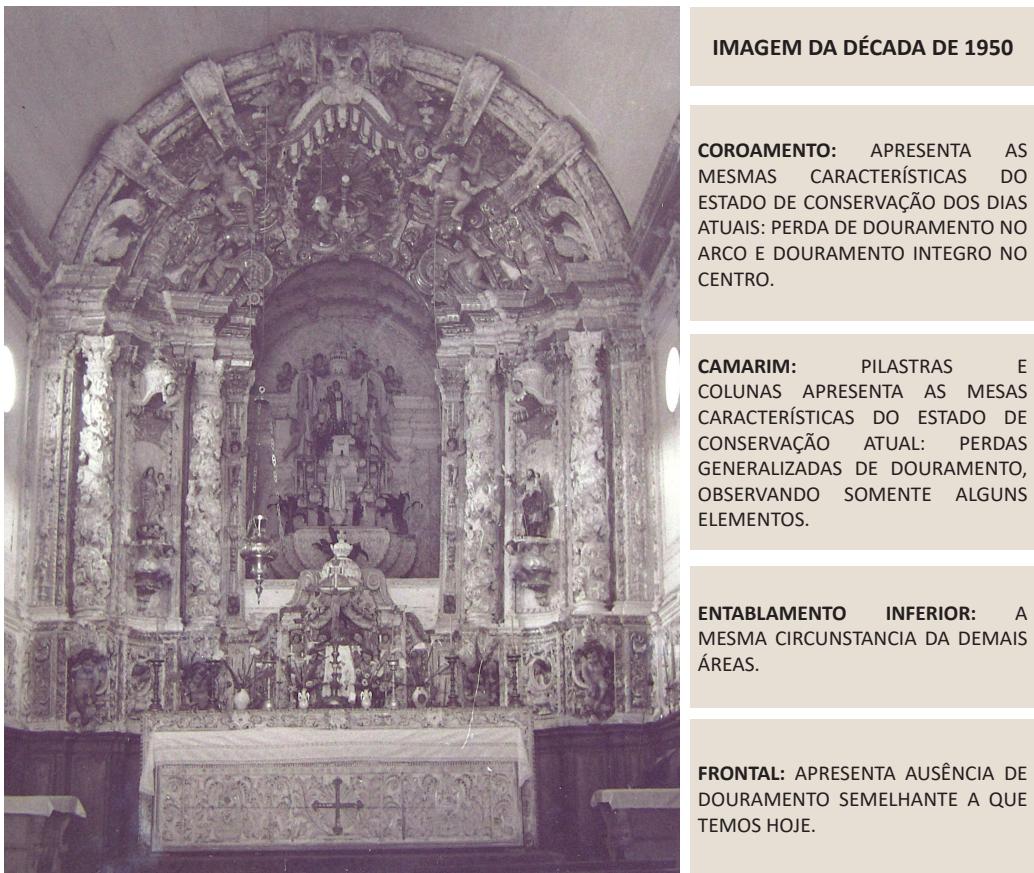
FIGURA 18 - Retábulo do Altar - Mor - Imagem da década de 50, apresentando os danos que observamos nos dias atuais. Reprodução arquivo IPHAN, 2016.

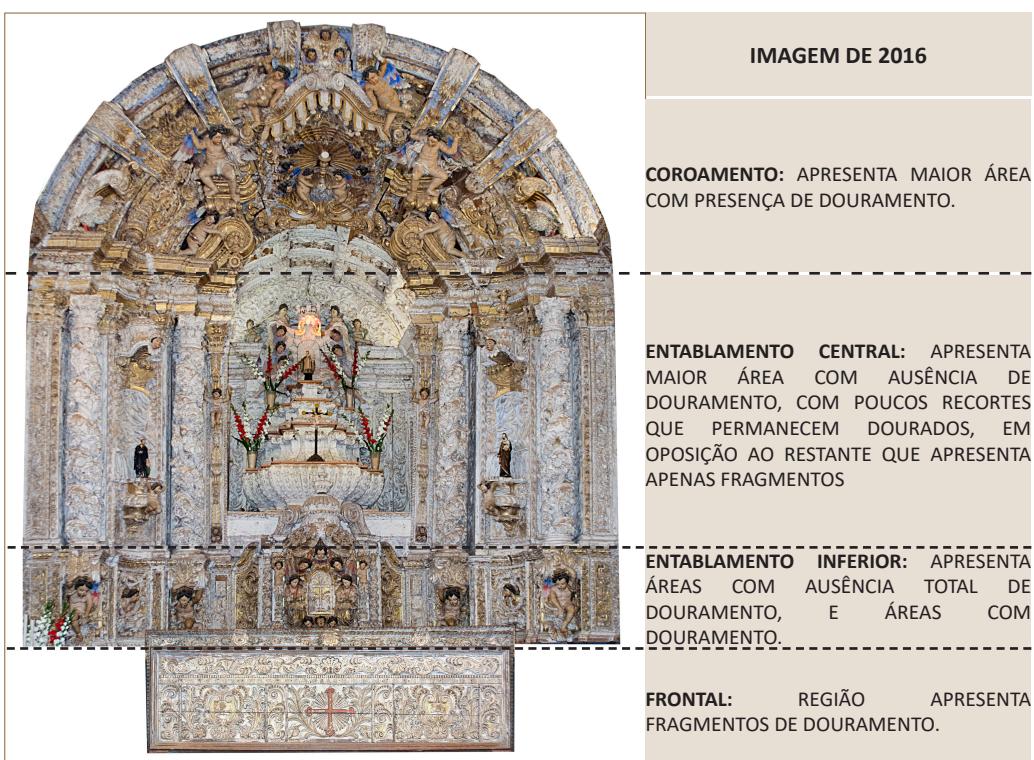
FIGURA 19 - Retábulo do Altar - Mor - luz visível evidenciando talha e policromia com grandes extensões de lacuna, sendo que pela presença de fragmentos indica que foi todo dourado. Foto: André Andrade, 2016.

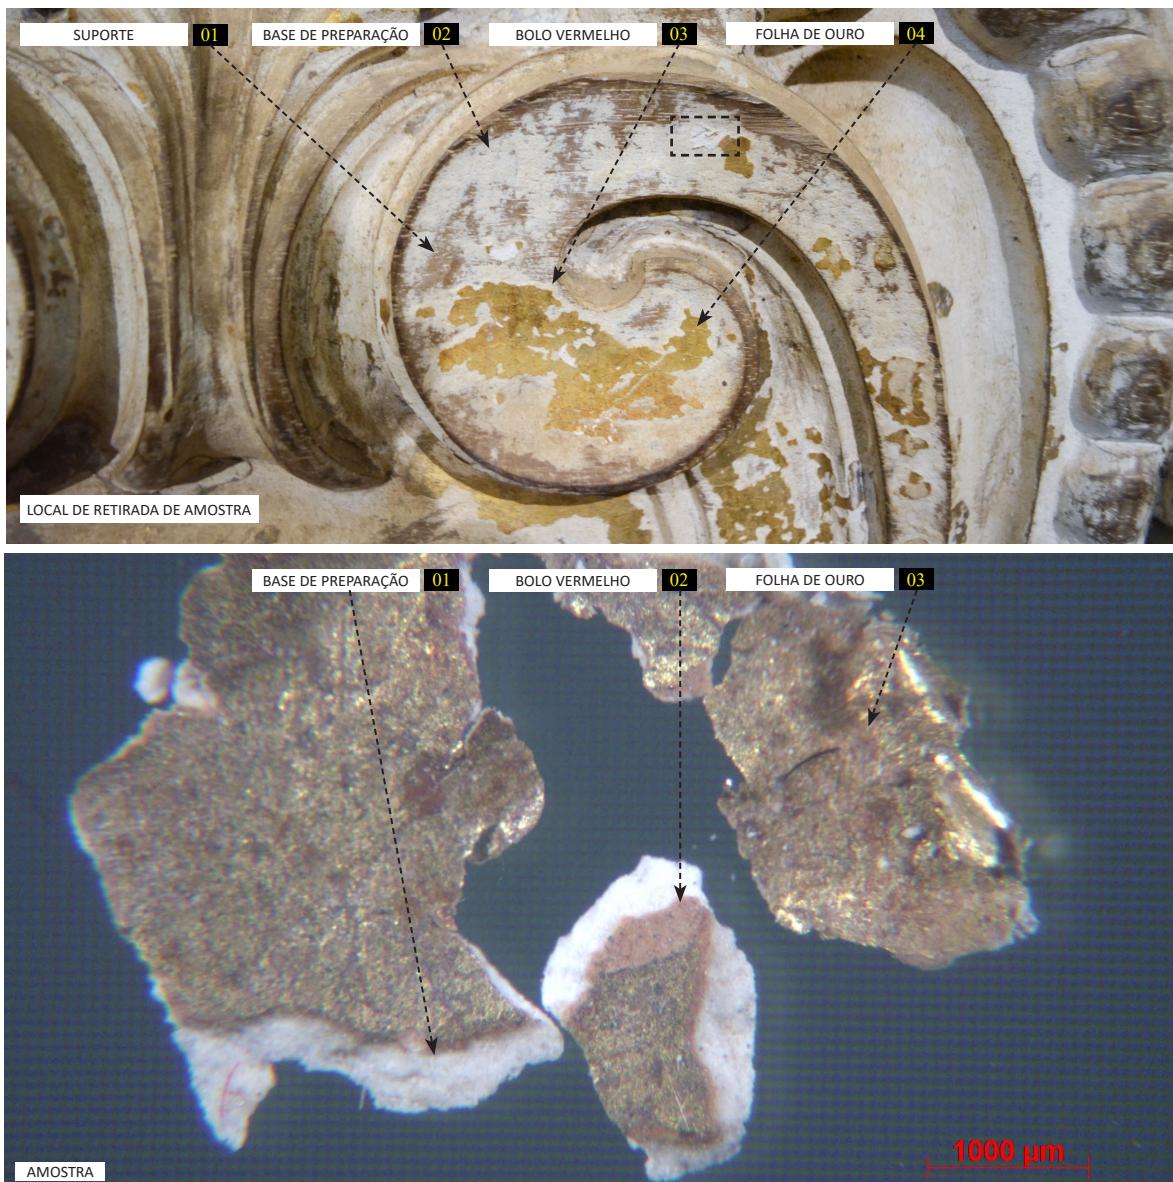
FIGURA 21 - Quadro mostrando fragmento do douramento no frontal e amostra AM 3062 T, desse douramento fotografada em microscópio estereoscópico em ampliação de 25x deixando evidente camadas visíveis do douramento. Foto: André Andrade, 2016.

**Técnica construtiva:** na micro amostra observamos as mesmas camadas identificadas na foto da talha, porém através da observação com auxílio do microscópio, notamos em imagem ampliada 25 vezes a presença de camada branca, possivelmente base de preparação (camada 02), logo acima fica visível na borda da amostra camada em tom avermelhado, possivelmente bolo armênio (camada 03), e sobre o bolo, nota se a fina camada dourada (camada 04).

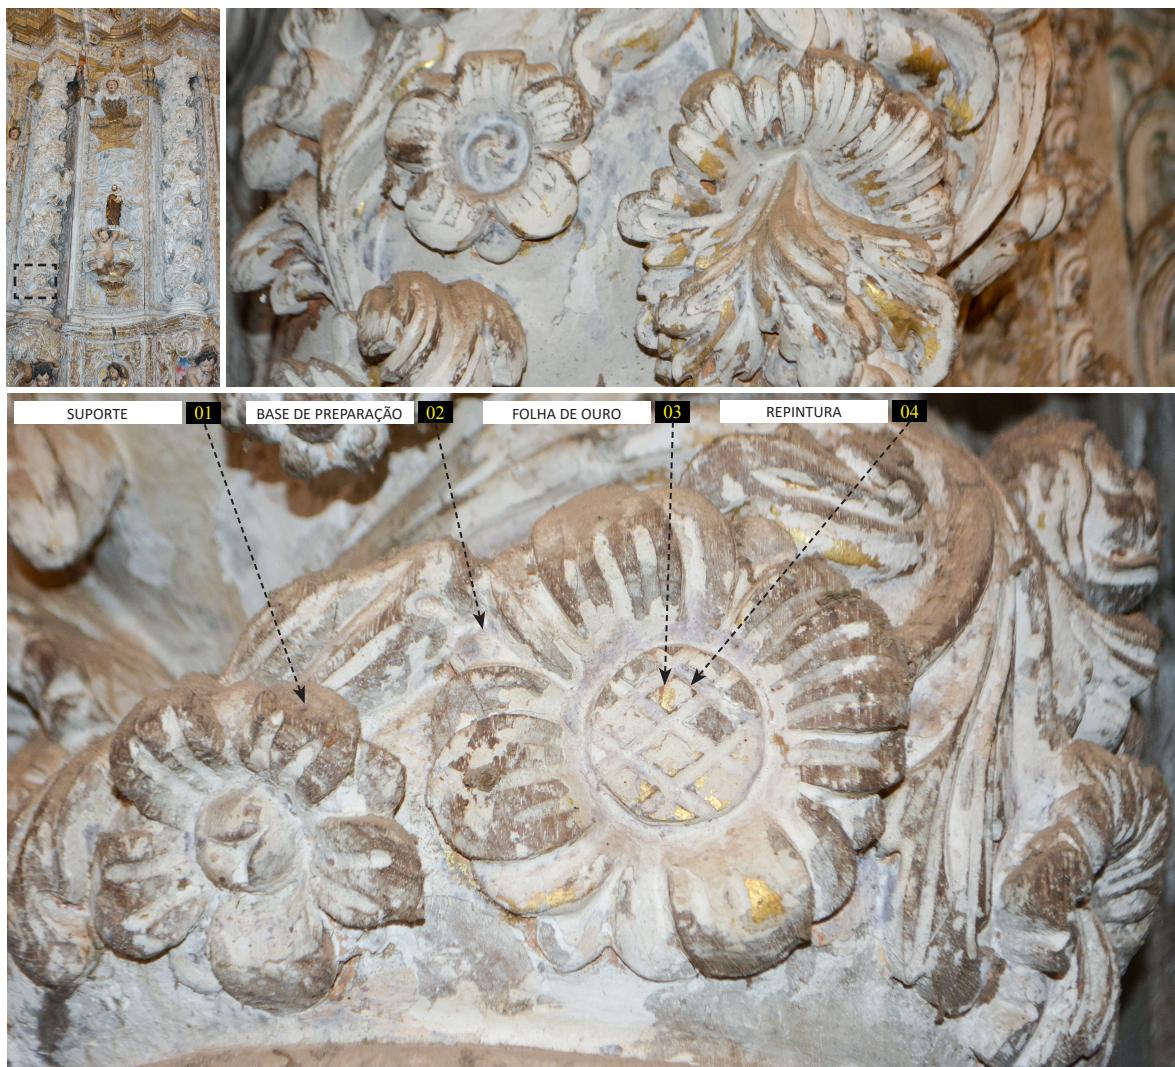
FIGURA 22 - Fuste da coluna direita - apresentando fragmentos do douramento com alguns vestígios de repintura encobrindo pontos do dourado. Foto: André Andrade, 2016.

**Técnica construtiva:** provavelmente douramento a base de água, com camada de base de preparação, bolo armênio, e folha de ouro, possivelmente posteriormente recebeu brunimento. Não é possível através dessa observação precisar sobre camadas de encolagem, ou verniz.

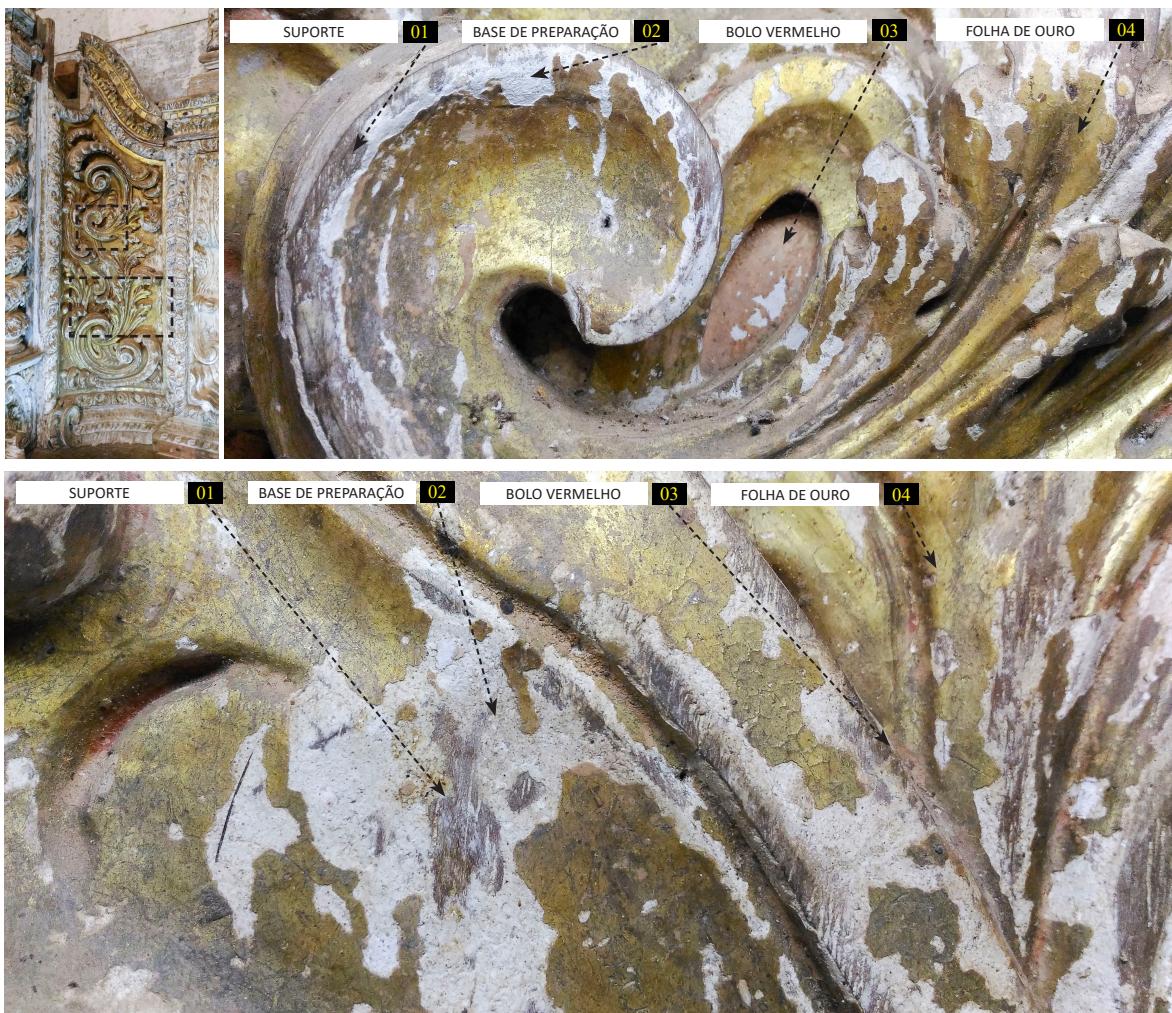
FIGURA 23 - Soco reentrante - talha com douramento apresentando sujidades generalizadas e perdas pontuais de douramento, deixando a base de preparação aparente. Foto: André Andrade, 2016.

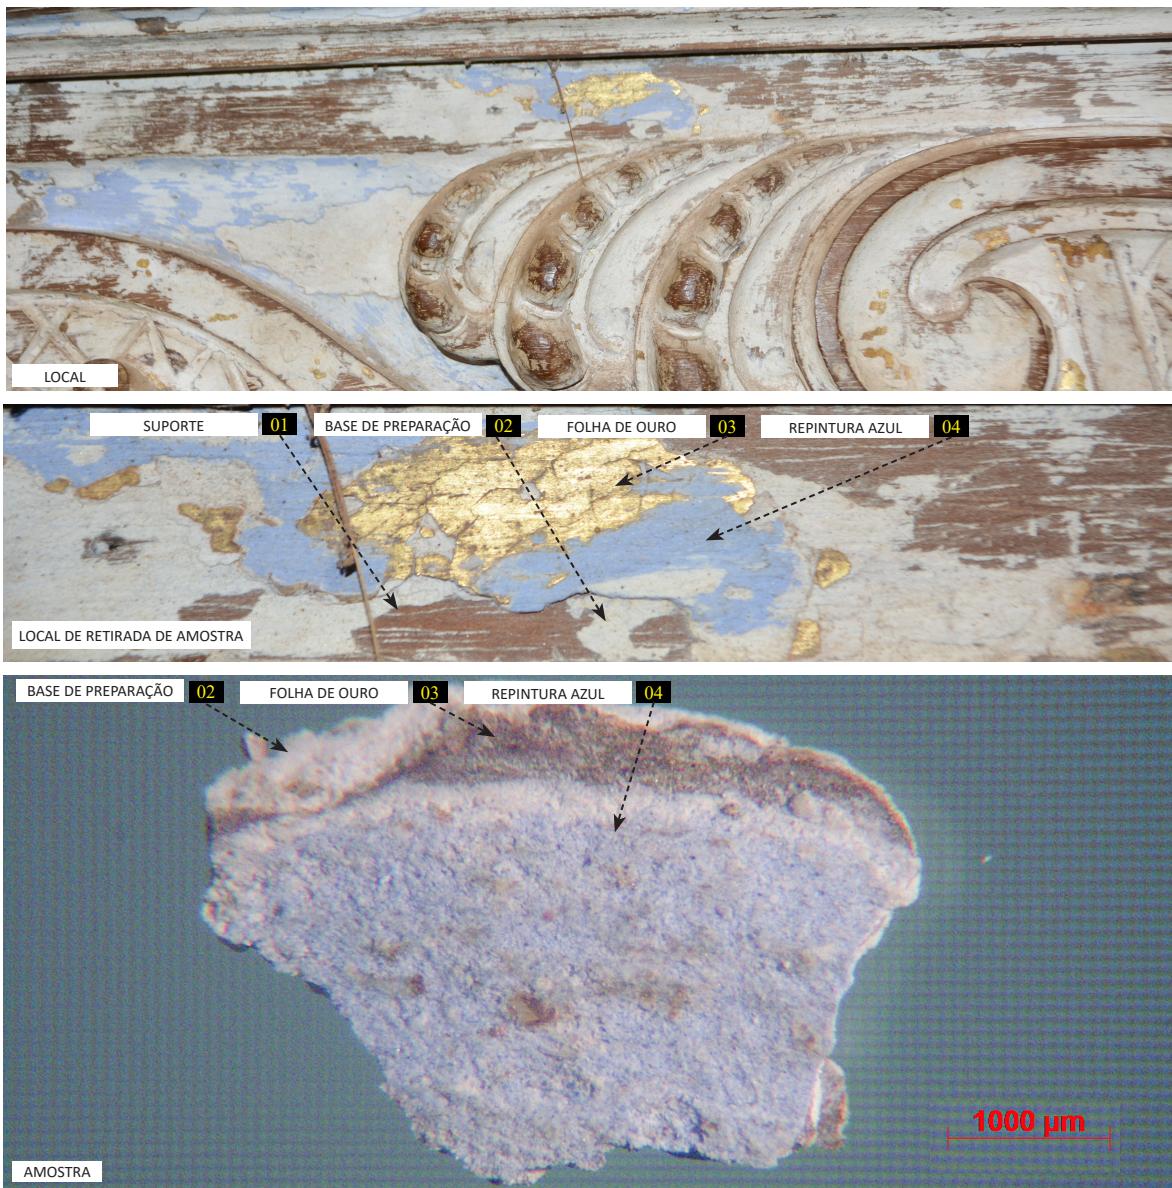
FIGURA 24 - Frontal - Altar Mor - quadro apresentando detalhe de fragmentos da policromia dourada. Amostra AM 3063 T fotografada em microscópio estereoscópico em ampliação de 25x, com pontos com repintura azul também fragmentada. Foto: André Andrade, 2016.

**Técnica construtiva:** provavelmente douramento aquoso, com camada de base de preparação, bolo armênio, e folha de ouro, possivelmente recebeu brunimento. Não é possível através dessa observação precisar sobre camadas de encolagem, ou verniz.

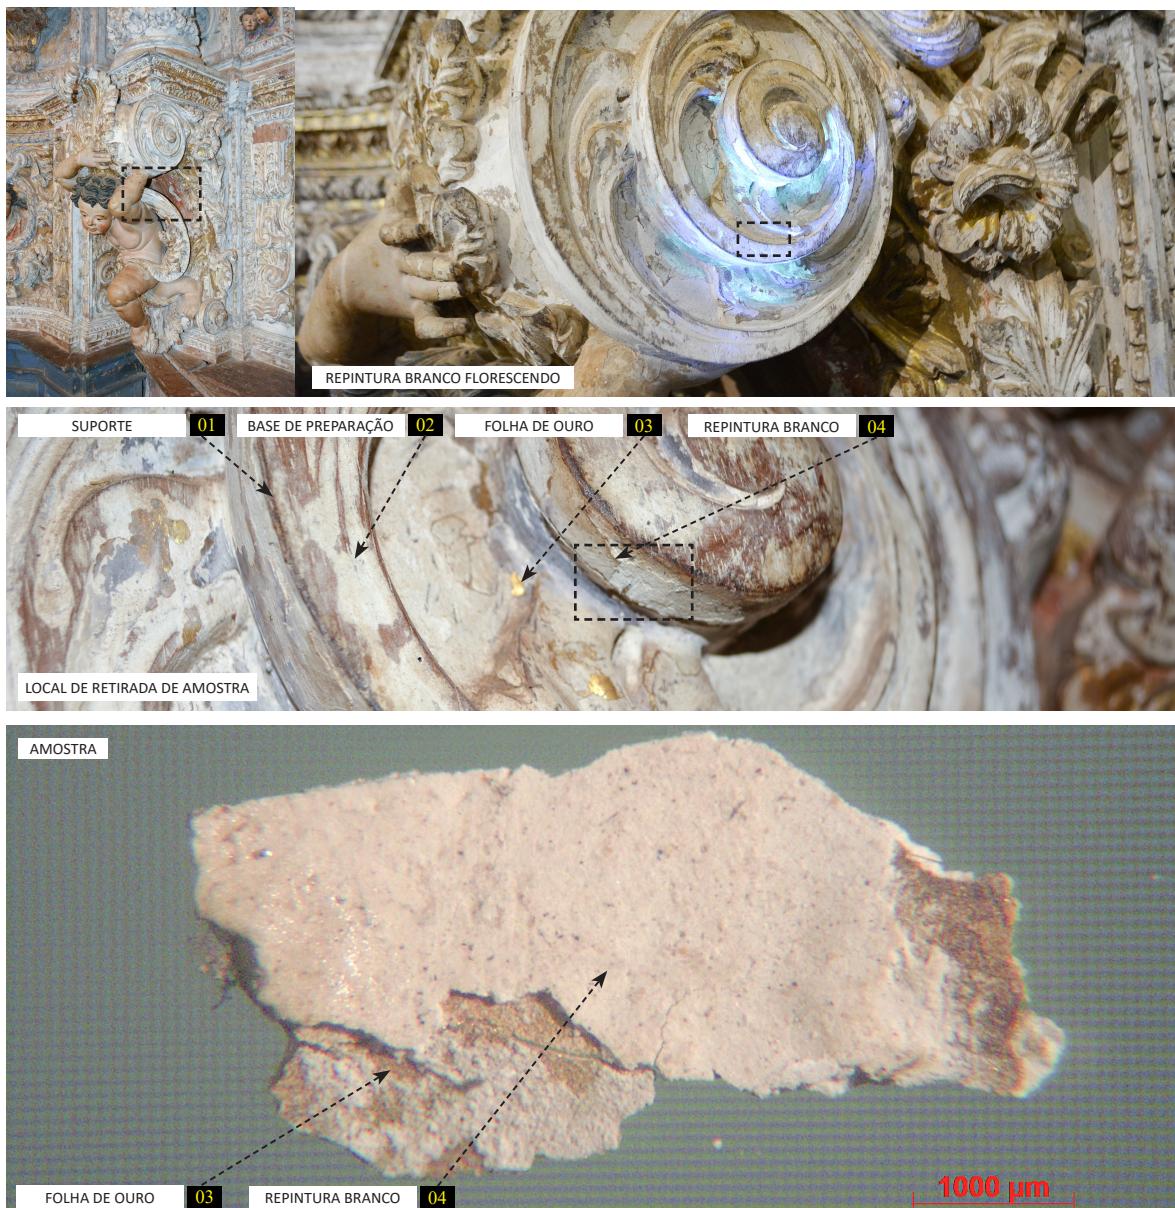
FIGURA 25 - voluta com perda de douramento e fragmento de repintura branca. Amostra AM 3064 T fotografada em microscópio estereoscópico em ampliação de 25x, retirada de ponto que fluoresceu sob fluorescência de ultra violeta, com vestígios de douramento sobreposto por camada de repintura branca. Foto: André Andrade, 2016.

**Técnica construtiva:** provavelmente douramento aquoso, com camada de base de preparação, bolo armênio, e folha de ouro, possivelmente recebeu brunimento. Não é possível através dessa observação precisar sobre camadas de encolagem, ou verniz.

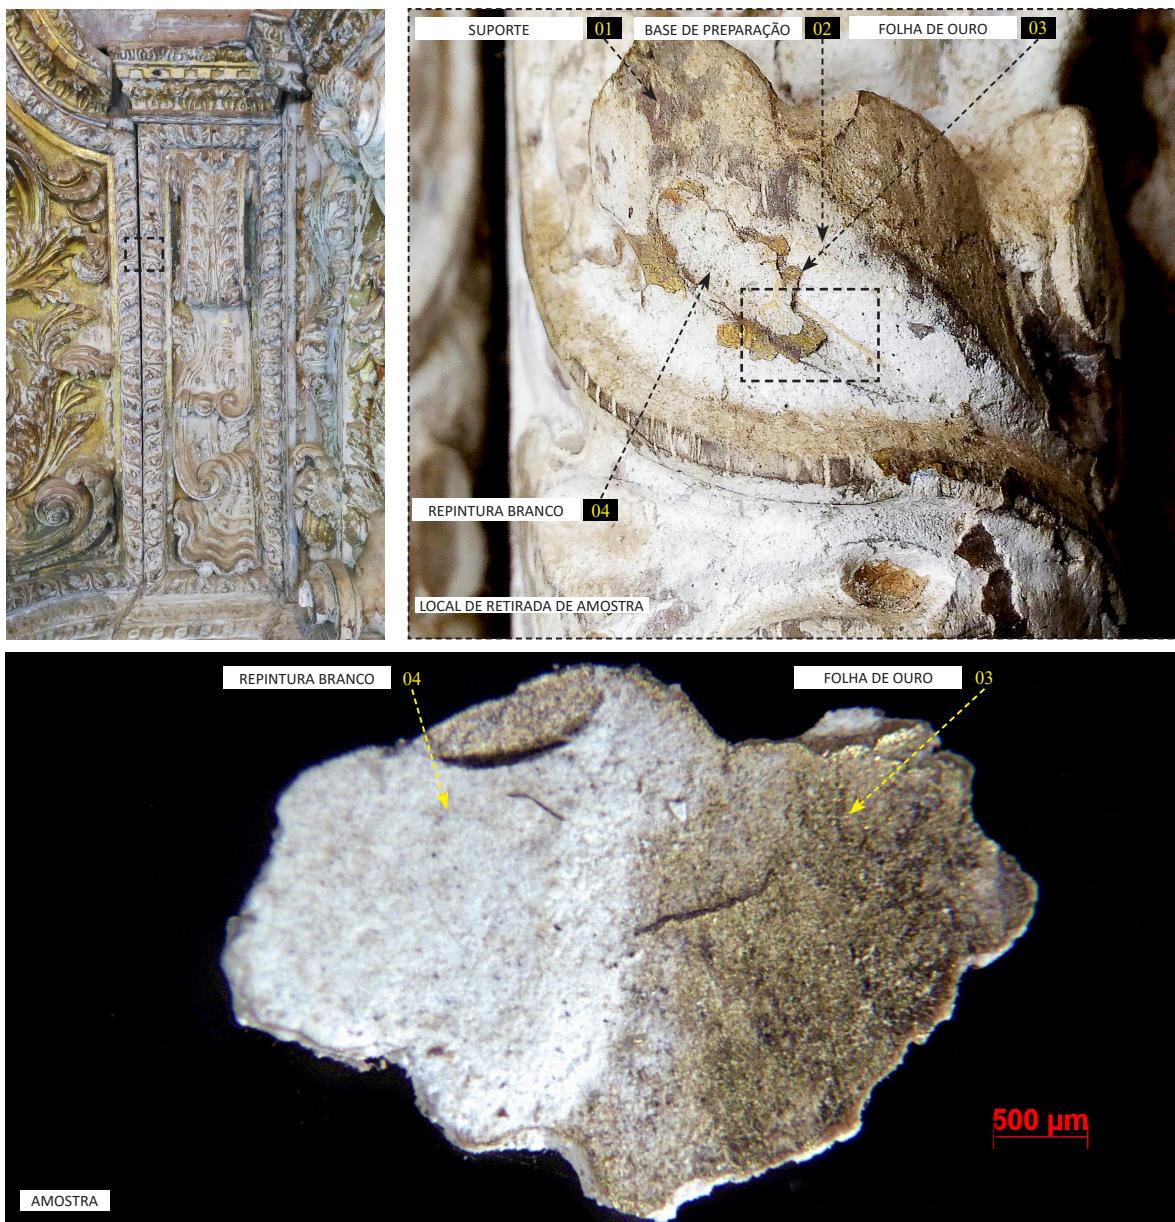
FIGURA 26 - Entablamento inferior - Quadro apresentando local com ausência de douramento. Amostra AM 3082 T fotografada em microscópio estereoscópico em ampliação de 25x, mostrando repintura branca encobrindo o douramento. Foto: André Andrade, 2016.

**Técnica construtiva:** provavelmente douramento a base de água, com camada de base de preparação, bolo armênio, e folha de ouro, possivelmente recebeu brunimento. Não é possível através dessa observação precisar sobre camadas de encolagem, ou verniz.

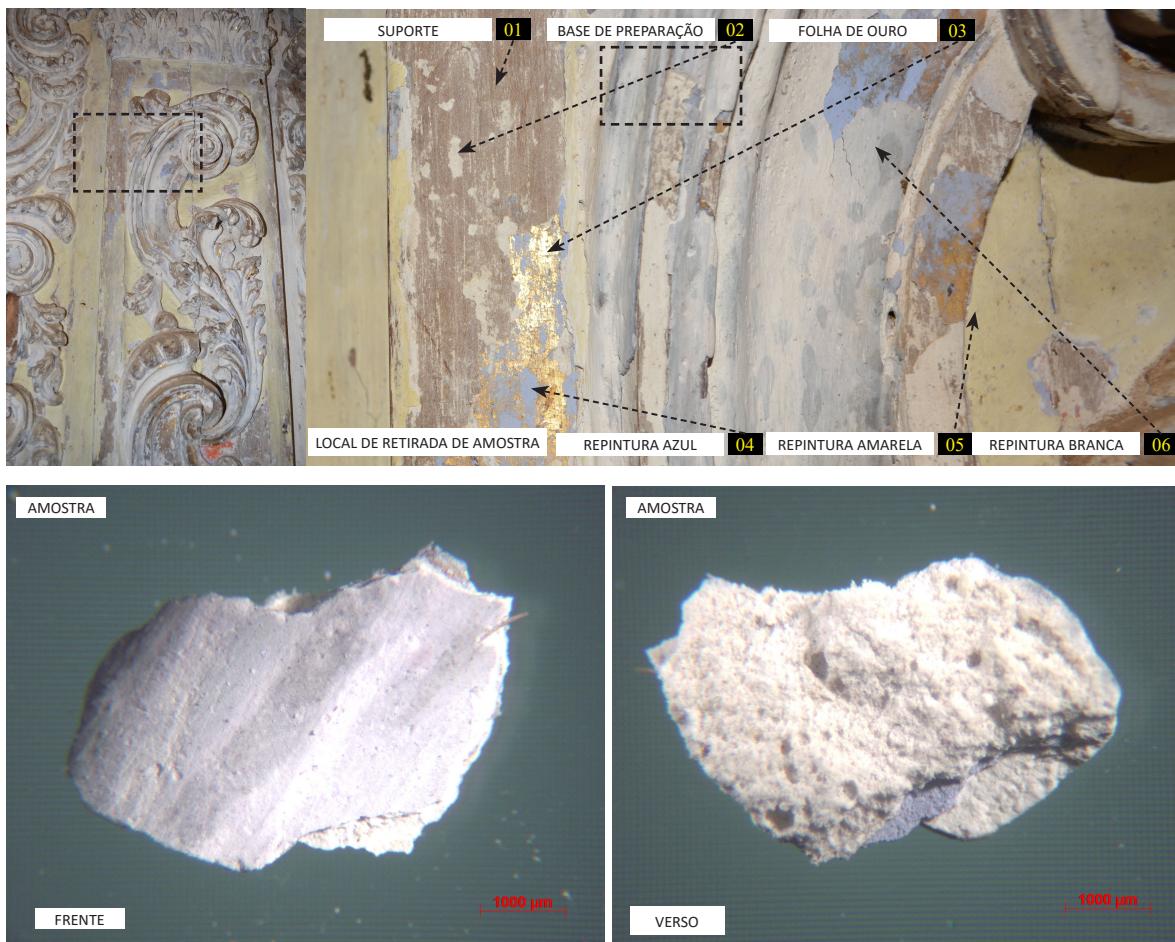
FIGURA 27 - Entablamento fundo do camarim - Quadro apresentando douramento com perdas generalizadas e sobreposto por camadas de repintura branco e azul. Amostra AM 3065 T fotografada em microscópio estereoscópico em ampliação de 25x. Foto: André Andrade, 2016.

**Técnica construtiva:** provavelmente douramento aquoso, com camada de base de preparação, bolo armênio, e folha de ouro, possivelmente recebeu brunimento. Não é possível através dessa observação precisar sobre camadas de encolagem, ou verniz.

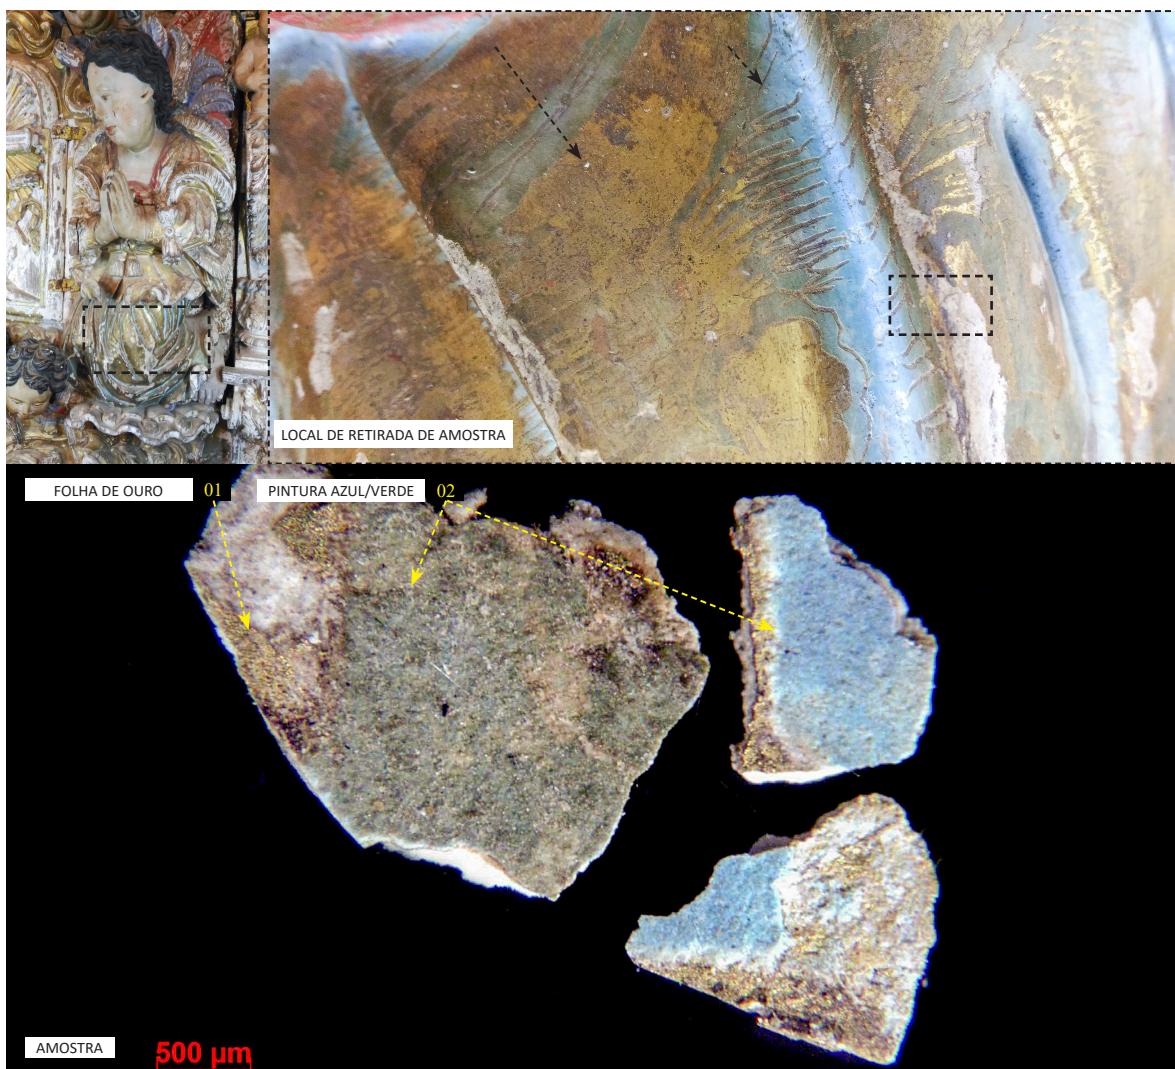
FIGURA 28 - Quadro mostrando policromia esgrafiada decorando veste do Anjo da Adoração - Amostra AM 3081 T com douramento e camada de azul sobrepondo - apresenta degradação da pintura azul, que varia seu aspecto para a tonalidade azul. Foto: André Andrade, 2016.

**Estado de conservação:** dourado em bom estado de conservação apresentando sujidades generalizadas e perdas pontuais, se diferenciando de áreas com perdas generalizadas. Nota-se que na pintura de tonalidade verde existe uma deterioração que alterou visivelmente seu aspecto na região de vinco. Aspecto visível também nas micro amostras. Dano que poderá ser melhor estudado em outro momento.

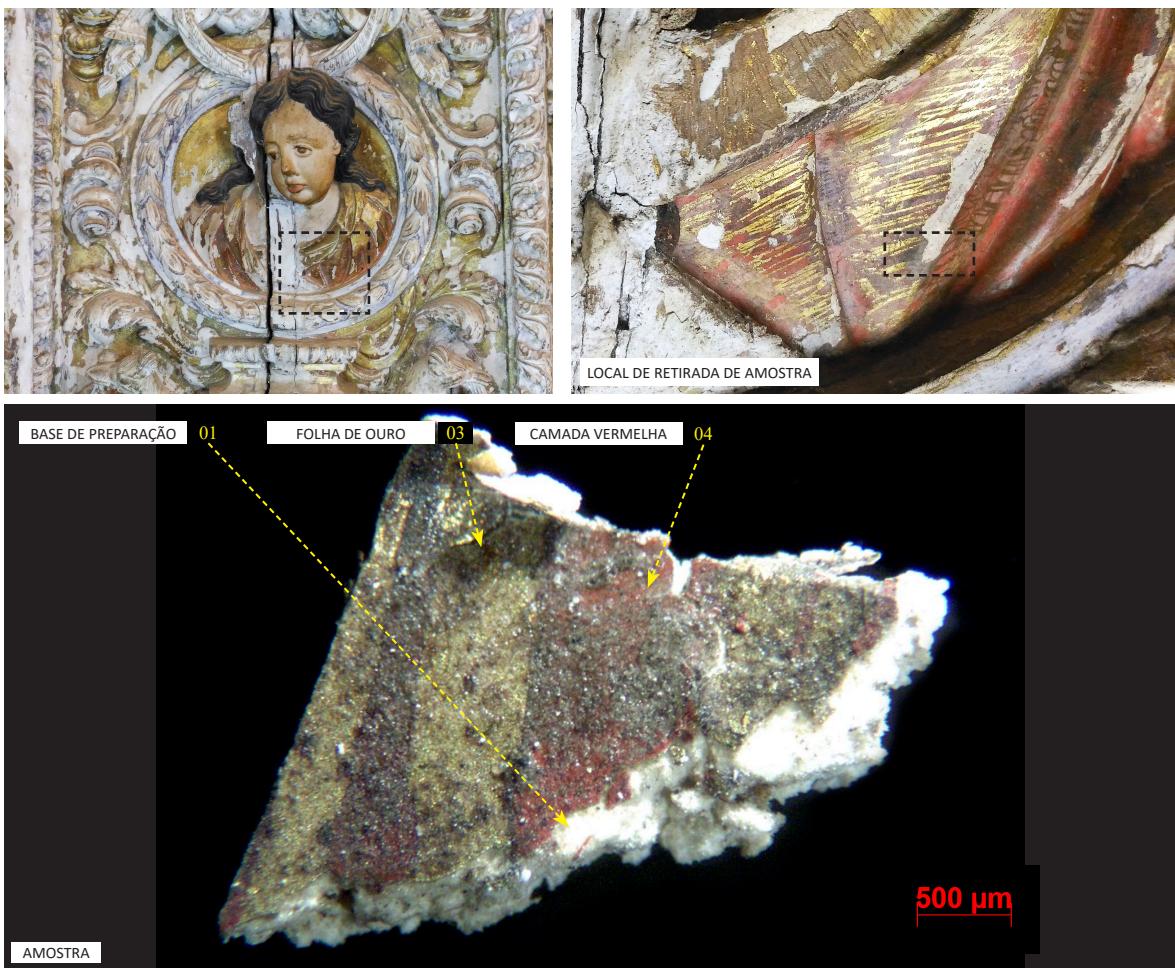
FIGURA 29 - Entablamento inferior - Anjo apresentando policromia dourada e vermelho, amostra AM 3080 T fotografada em microscópio estereoscópico em ampliação de 25x deixando evidente técnica de esgrafiado. Foto: André Andrade, 2016.

**Estado de conservação:** apresenta sujidades generalizadas e perdas pontuais, se diferenciando de áreas com perdas generalizadas. Nota-se que na pintura de tonalidade verde existe uma deterioração que alterou visivelmente seu aspecto na região de vinco. Aspecto visível também nas micro amostras. Dano que poderá ser melhor estudado em outro momento.

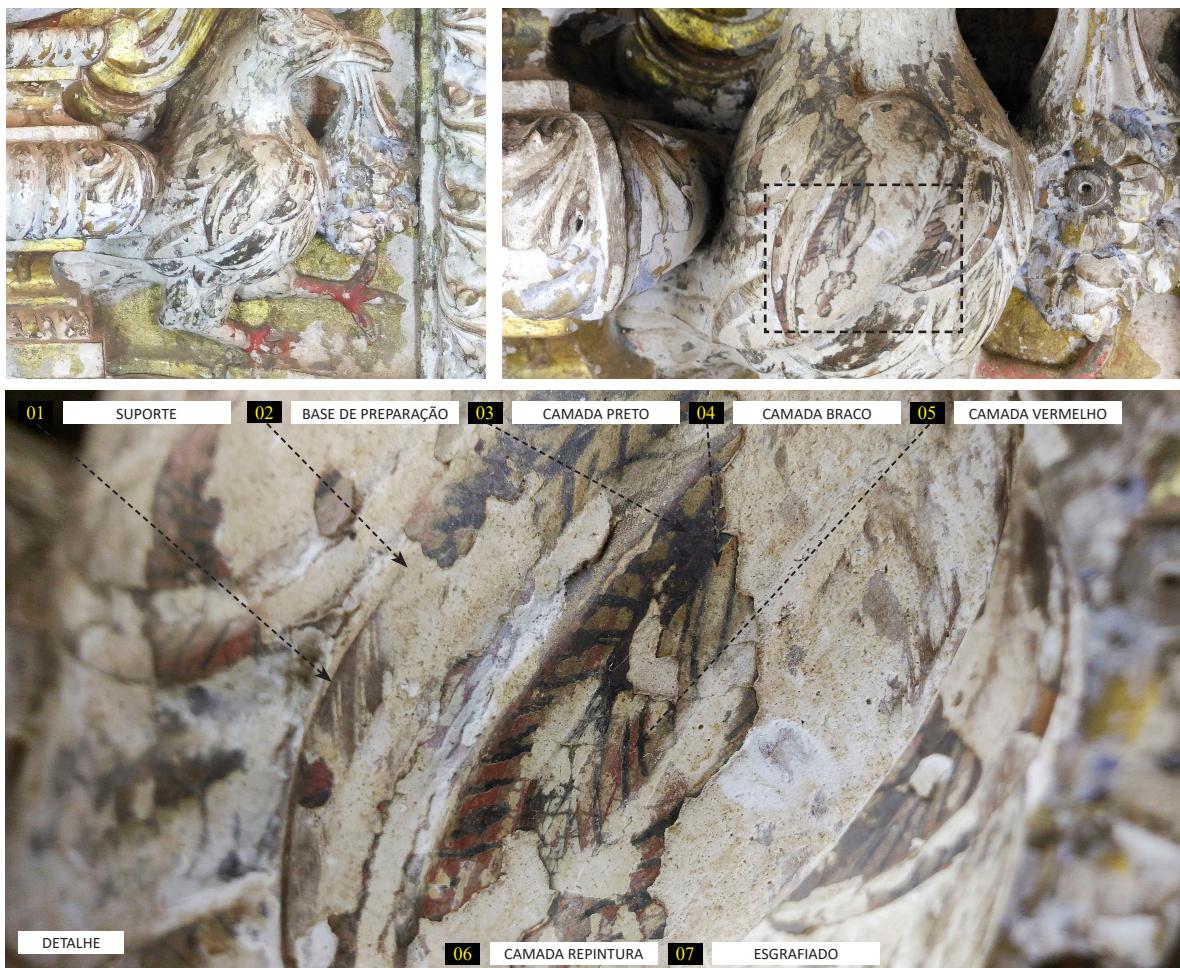
FIGURA 30 - Entablamento inferior - Ave, podendo ser representação de Fênix, apresentando fragmentos de policromia na plumagem, com camada de base de preparação, camada de preto sobreposto pontualmente por camada vermelha e branca no mesmo nível. Foto: André Andrade, 2016.

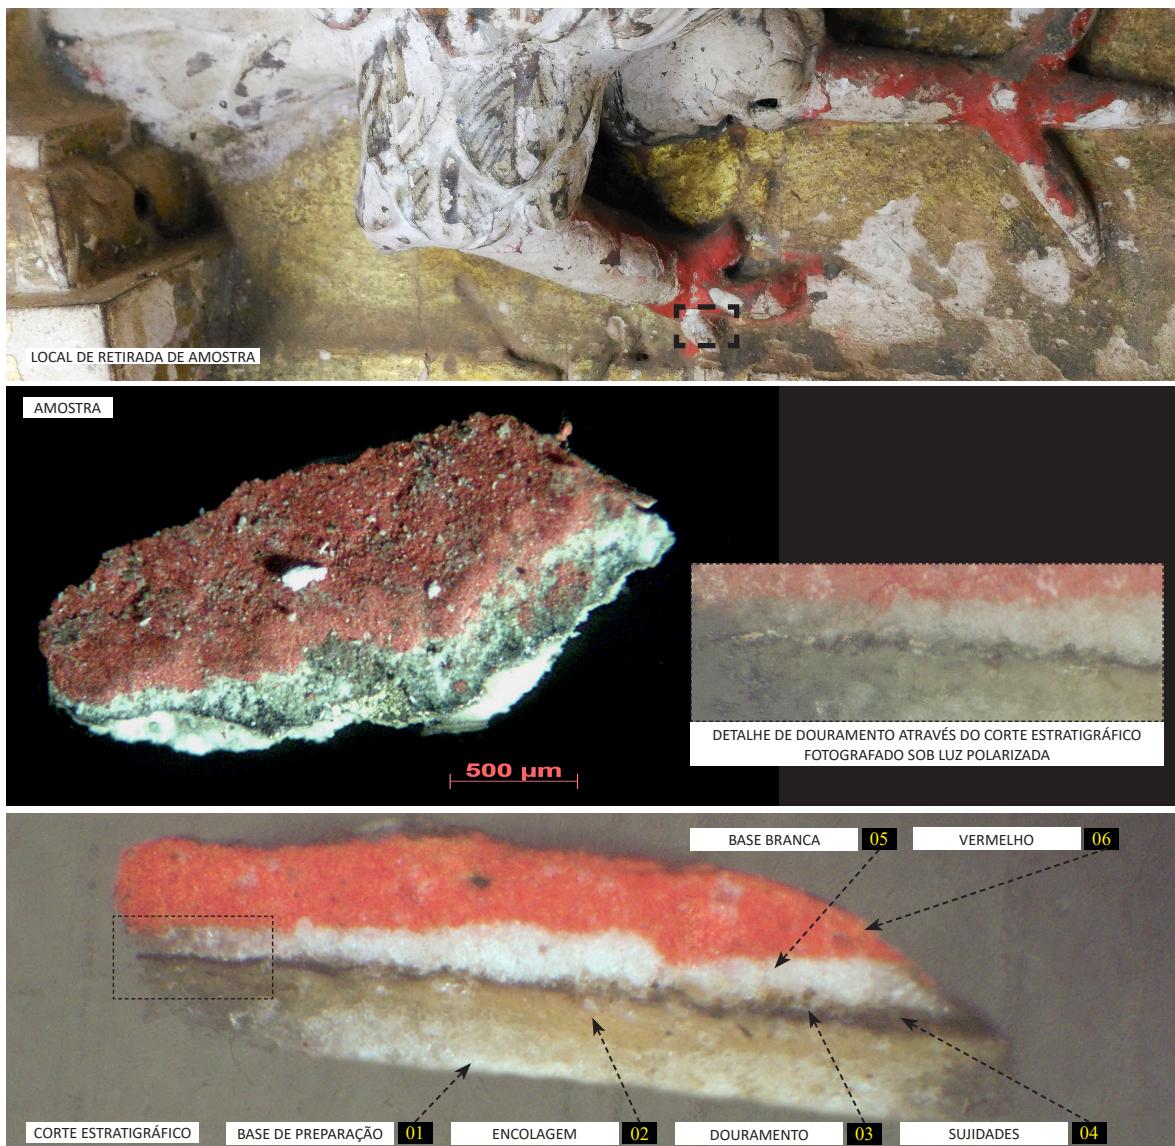
FIGURA 31 - Entablamento inferior - Ave, podendo ser representação de Fênix, apresentando fragmentos de policromia vermelho nas patas, e marrom na plumagem. Amostra AM 3079 T fotografada em microscópio estereoscópico em ampliação de 25x, deixando evidente policromia vermelha com camada de douramento e corte estratigráfico apresentando camadas visíveis no fragmento. Foto: André Andrade, 2016.
