**PAINEL DE AZULEJOS DA FACHADA POSTERIOR DA IGREJA
DA PAMPULHA:**

Histórico das Restaurações e Estado de Conservação Atual

**Trabalho de Conclusão de Curso (TCC)
apresentado ao Colegiado de Graduação
em Conservação e Restauração de Bens
Culturais Móveis da Escola de Belas
Artes da Universidade Federal de Minas
Gerais como requisito parcial para
obtenção do título de Bacharel em
Conservação e Restauração de Bens
Culturais Móveis
Percurso de formação: Conservação
Preventiva**

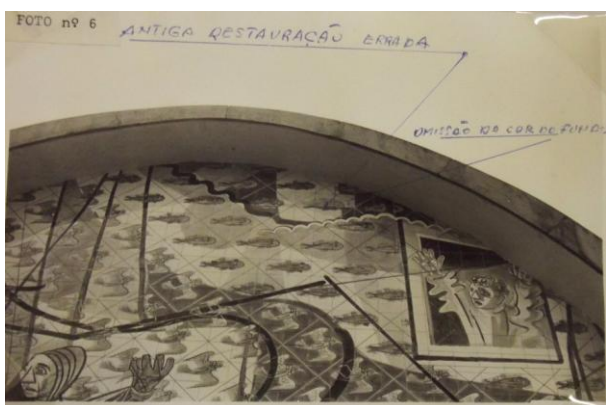
As primeiras documentações de obras de restauração datam de 1978, porém não se sabe ao certo se essas foram as primeiras intervenções realizadas no painel. De acordo com documentação fotográfica encontrada nos arquivos referentes a essa restauração, foram realizadas intervenções anteriores a essa data. As fotografias são relacionadas a identificação dos danos presentes na obra em estudo e em uma delas há uma inscrição a tinta identificando a presença de uma intervenção anterior inadequada na qual novas peças realizadas omitiam características das peças originais, porém não foram encontrados quaisquer registros relacionados a essa intervenção. (FIG. 13)

FIGURA 13: “Antiga restauração errada”

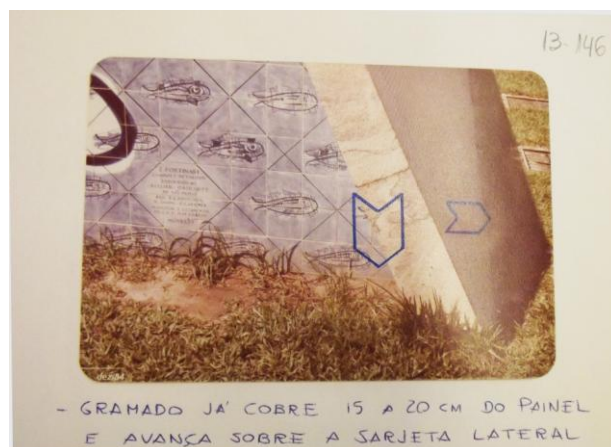
Ainda na restauração de 1988 atentou-se para a necessidade de rebaixamento do jardim que cobria as duas primeiras fileiras de azulejos da base do painel. A realização dessa intervenção, portanto, só viria a acontecer em 1992. (FIG. 14)

FIGURA 14: Aterramento das duas primeiras fileiras de azulejo

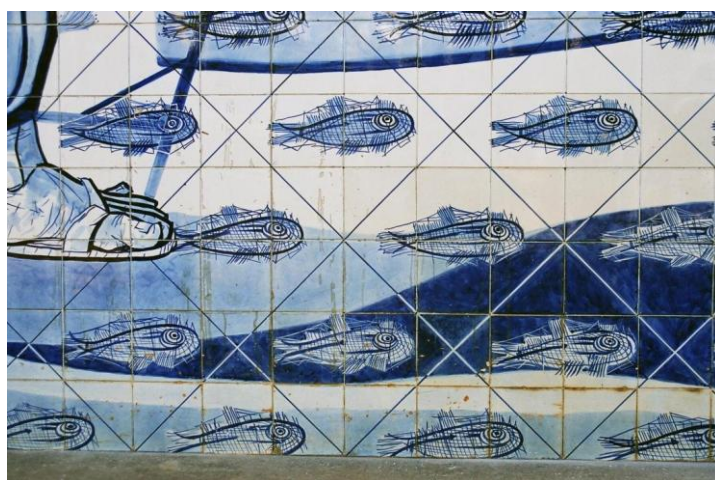
FIGURA 15: Manchas de resina escorrida
Fonte: Relatório final da construtora Biapó, 2005

A primeira limpeza realizada no painel teve como objetivo remover as manchas de resina escorrida (Figura 15) Para tanto, foi aplicada Acetona P.A. como solvente com o auxílio de algodão e utilizada espátula odontológica. A segunda etapa da limpeza visava remover sujidades incrustadas como gorduras e resíduos de terra. Para este fim foi aplicado xampu industrial super ativado em regiões pontuais com o auxílio de *suobs* e escovas odontológicas retirando-se o excesso com algodão. Após esse processo, o painel foi lavado com água corrente.

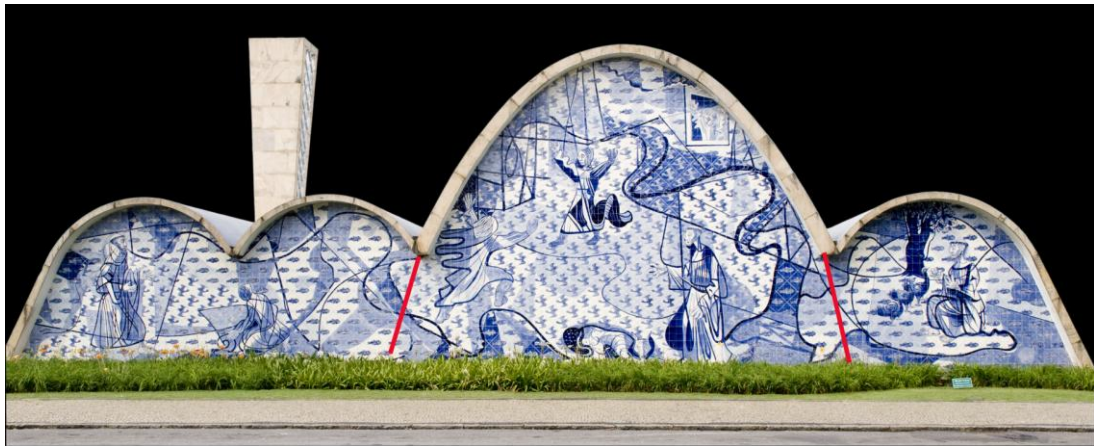
Na área correspondente à curva mais alta foram identificadas duas grandes trincas nos azulejos acompanhando a estrutura arquitetônica (FIG. 16). A ação das dilatações e contrações sofrida pela estrutura de concreto armado causa tensões nos azulejos fragilizando a sua estrutura. Aliado a pouca eficiência das argamassas utilizadas no assentamento e as variações climáticas, estas tensões provocadas pela estrutura da edificação contribuem também para o desprendimento do azulejo da alvenaria. Essas trincas apresentam reintegrações anteriores que estão sujeitas a mesma

tensão sofrida pelos azulejos e, levando em consideração que a consolidação do suporte foi realizada com um material diferente do original, estas correm o risco de se perder.

FIGURA 16: Fotografia do painel com marcações das regiões das trincas em vermelho

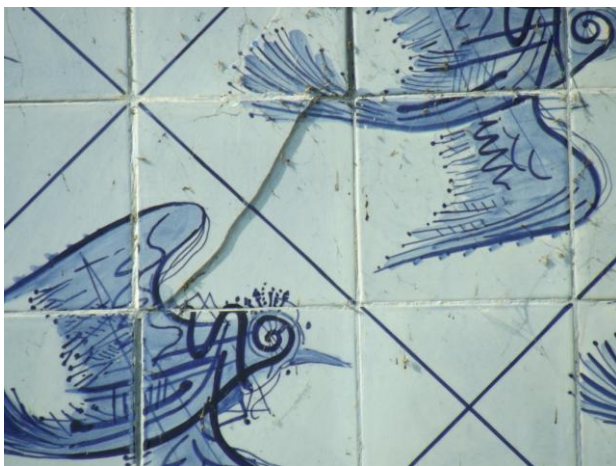
A ocorrência de trincas pode ser observada também em outros pontos do painel, porém com menor frequência. Algumas apresentam reintegração, em outras a reintegração já se desfez. Existem ainda outras trincas que não apresentam qualquer sinal de reintegração, o que pode indicar que estas últimas apareceram após a restauração de 2005.

FIGURA 17 - Detalhe do painel: Trinca no azulejo Q 63

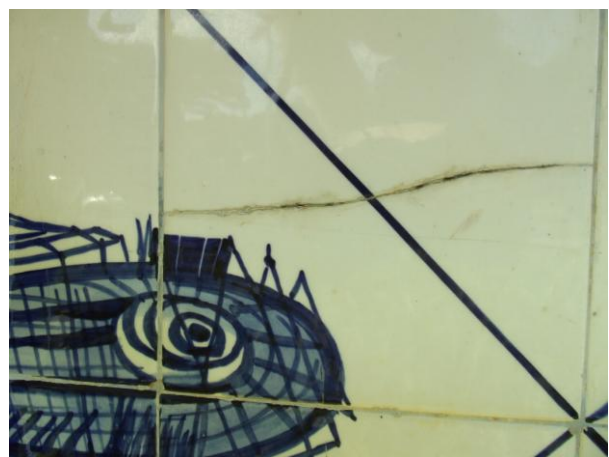
FIGURA 18 – Detalhe do painel:Trinca no azulejo B 54

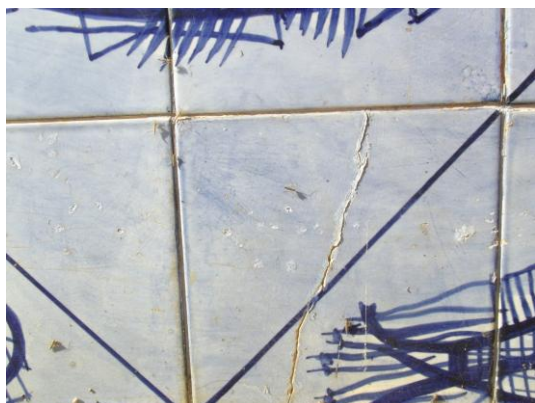
Outro grande problema são intervenções de conservação e restauração aplicadas de maneira inadequada. Algumas peças apresentam intervenções que estão se desprendendo, o que é provocado pela utilização de materiais incompatíveis com as necessidades do painel. (FIG.19) Em outras peças, principalmente as que apresentam perda de material cerâmico, há reintegrações cromáticas sobre o baixo relevo das perdas, ou seja, a reintegração cromática foi realizada sem um nivelamento prévio do suporte. (FIG. 20)

FIGURA 19– Detalhe do painel: intervenção inadequada.

A intervenção está se desprendendo (azulejo A 76)

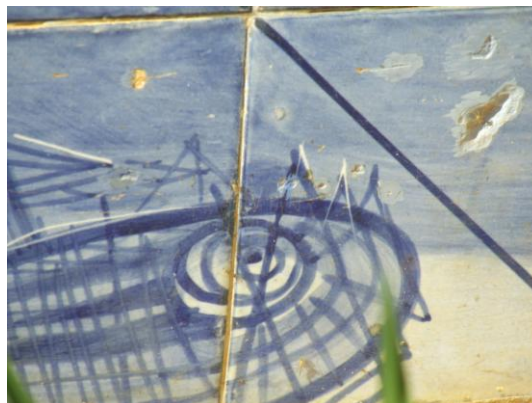
FIGURA 20 – Detalhe do painel: intervenção inadequada (azulejo A 144)

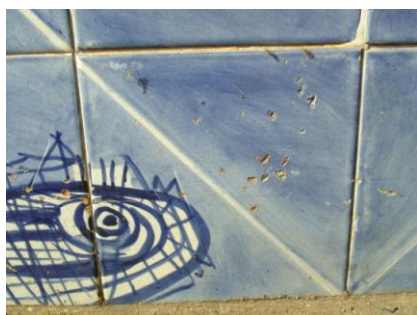
Outro dano diagnosticado foi a perda de material cerâmico em alguns pontos do painel. Nos azulejos da base do painel, podem ser observadas pequenas marcas que se repetem com grande frequência. Como as duas primeiras fileiras de azulejos da base permaneceram aterradas¹⁰ pelo jardim durante um longo período, é bem possível que essas perdas sejam relacionadas a danos de origem mecânica causados pelo manuseio de ferramentas de jardinagem (FIG. 21).

FIGURA 21 –

Detalhe do painel: pequenas marcas de dano mecânico

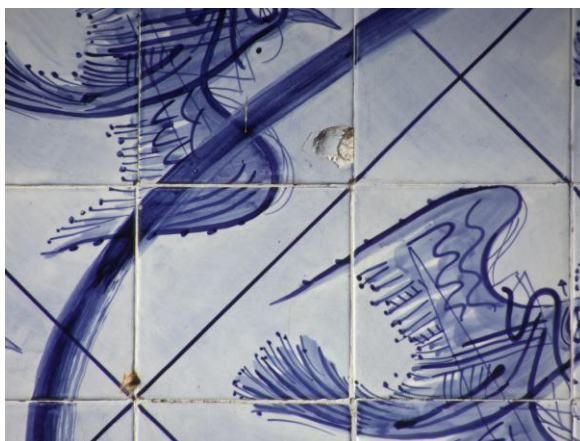
FIGURA 22 – Detalhe do painel: azulejo (O 90) com perda de camada cerâmica

Há também outros azulejos, em pontos aleatórios do painel, que apresentam esses mesmos danos que, possivelmente, são provenientes de reações intrínsecas às peças potencializadas pelas ações da umidade e temperatura. É importante lembrar que a perda de material cerâmico, implica na perda da camada vitrificada. (FIGURA 22)

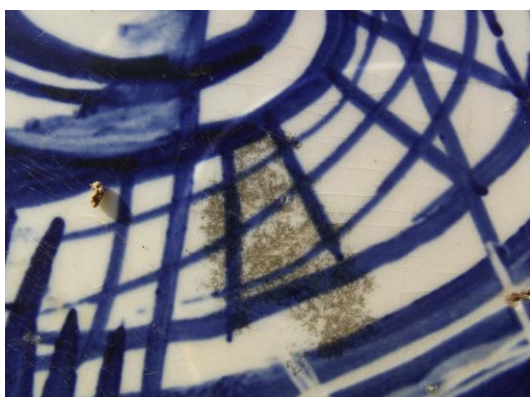
As perdas de material vítreo que não se relacionam ao corpo cerâmico, estão relacionadas a presença de microorganismos. Alguns pontos, localizados principalmente na base do painel apresentam manchas, alteração no brilho e textura ou até mesmo sua perda total. (FIG. 23)

FIGURA 23 – Detalhe do azulejo (A36): Proliferação de microorganismos

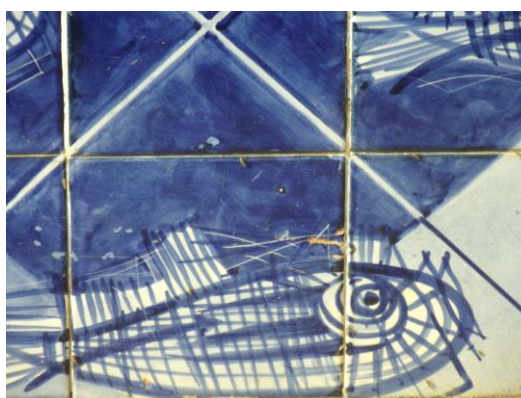
FIGURA 24 – Detalhe do painel: Perda da camada vítrea no azulejo (A 124)

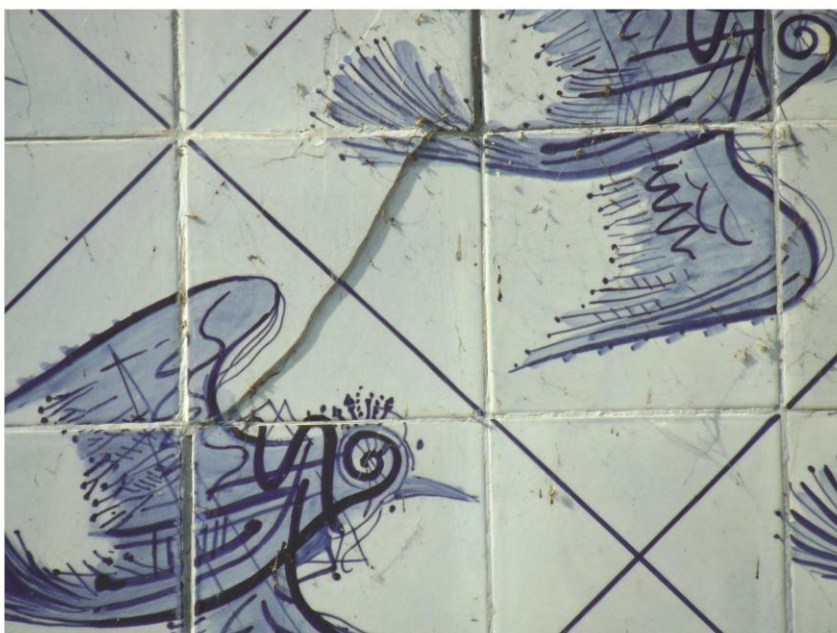
AZULEJO Q 63: TRINCA

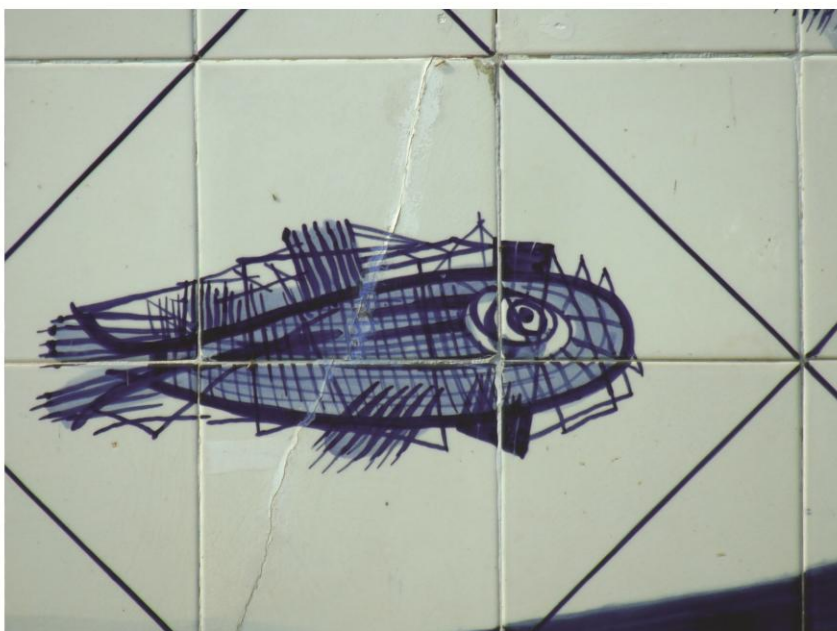
AZULEJO D 57: REINTEGRAÇÃO INADEQUADA

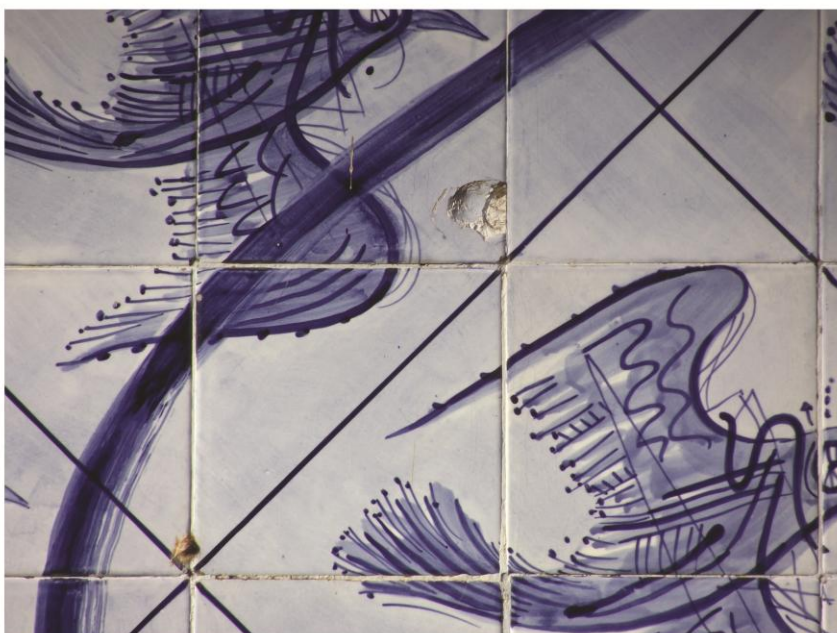
AZULEJO O 90: PERDA DO CORPO CERÂMICO

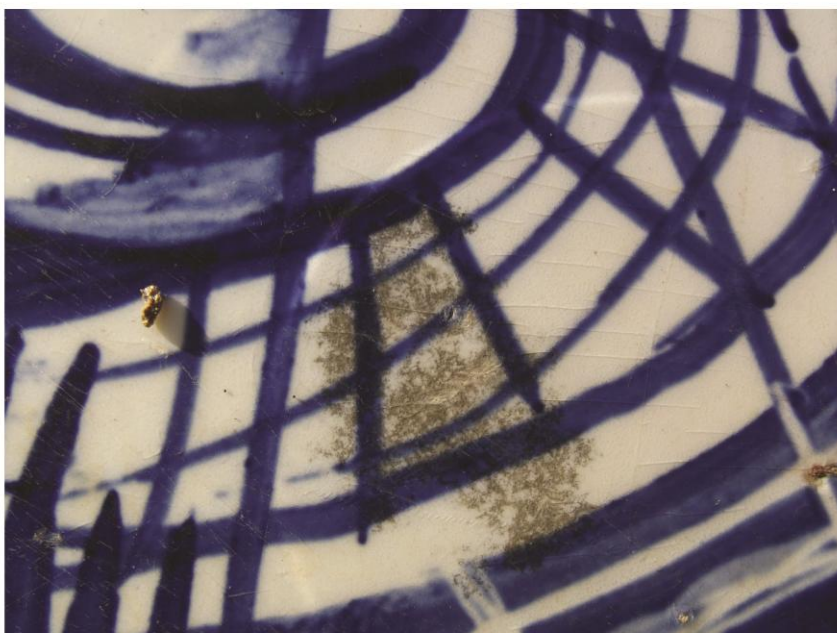
AZULEJO A36: PROLIFERAÇÃO DE MICROORGANISMOS

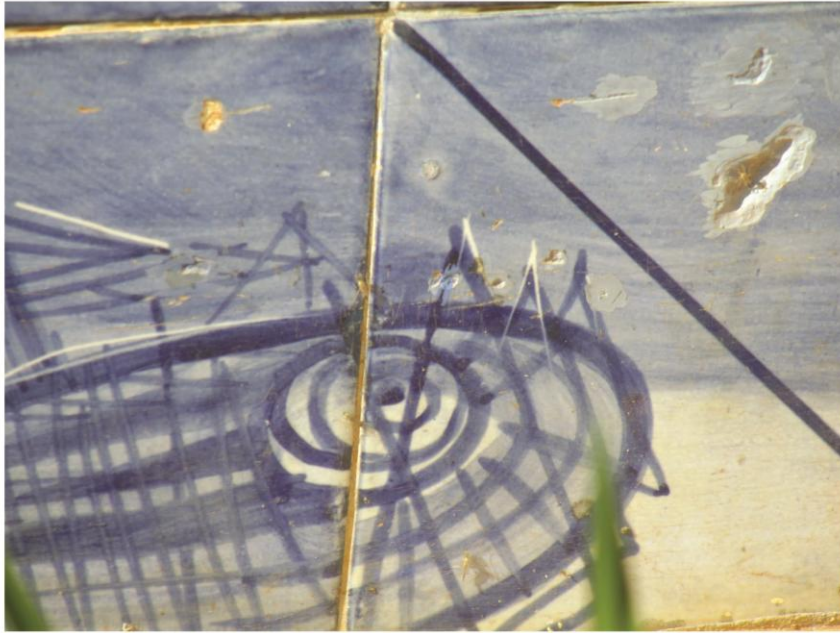
AZULEJO A 144: INTERVENÇÃO INADEQUADA

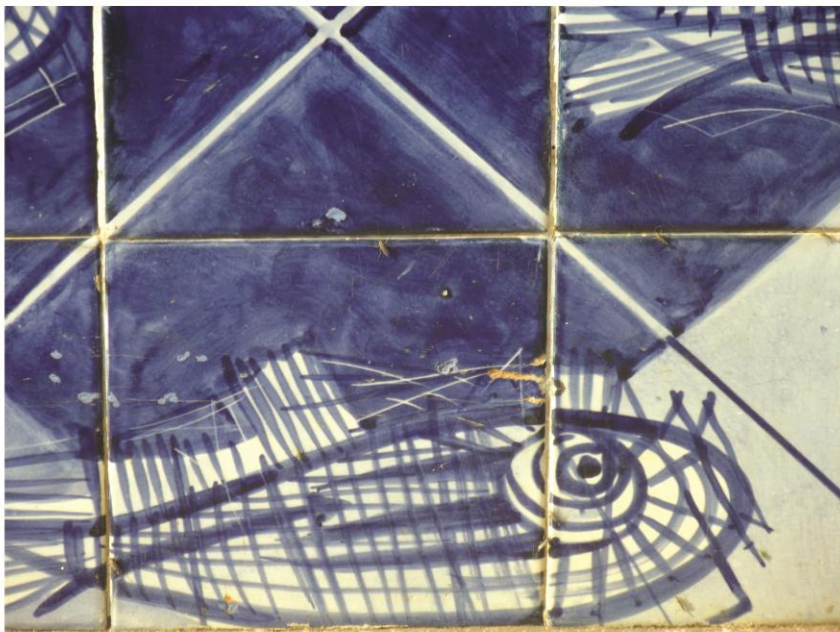
AZULEJO A 124: PERDA DO VIDRADO
