**Universidade Federal de Minas Gerais
Escola de Belas Artes
Conservação-Restauração de bens Culturais Móveis**

**Conservação-Restauração de escultura em madeira policromada de
Santa Efigênia: Metodologia para remoção de repintura**

Belo Horizonte
2013

Trabalho de Conclusão do Curso de Conservação-
Restauração de bens Culturais Móveis da
Universidade Federal de Minas Gerais, para
obtenção do título de Bacharel em Conservação-
Restauração de bens Culturais Móveis.

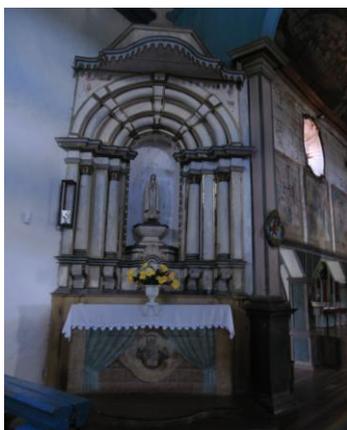
Figura 2. Mesa do altar lateral direito.

Em visita à Igreja de Santo Antônio, foi possível verificar o local onde a escultura de Santa Efigênia se posiciona (Figura 2). Esta fica posicionada sobre uma mesa, em frente ao retábulo lateral direito, espaço também conjugado com um castiçal, que fica posicionado no centro e uma escultura de São Benedito à esquerda (escultura está em processo de restauração no CECOR/UFMG/Regidtro:12-36E/entrada:03/05/2012).

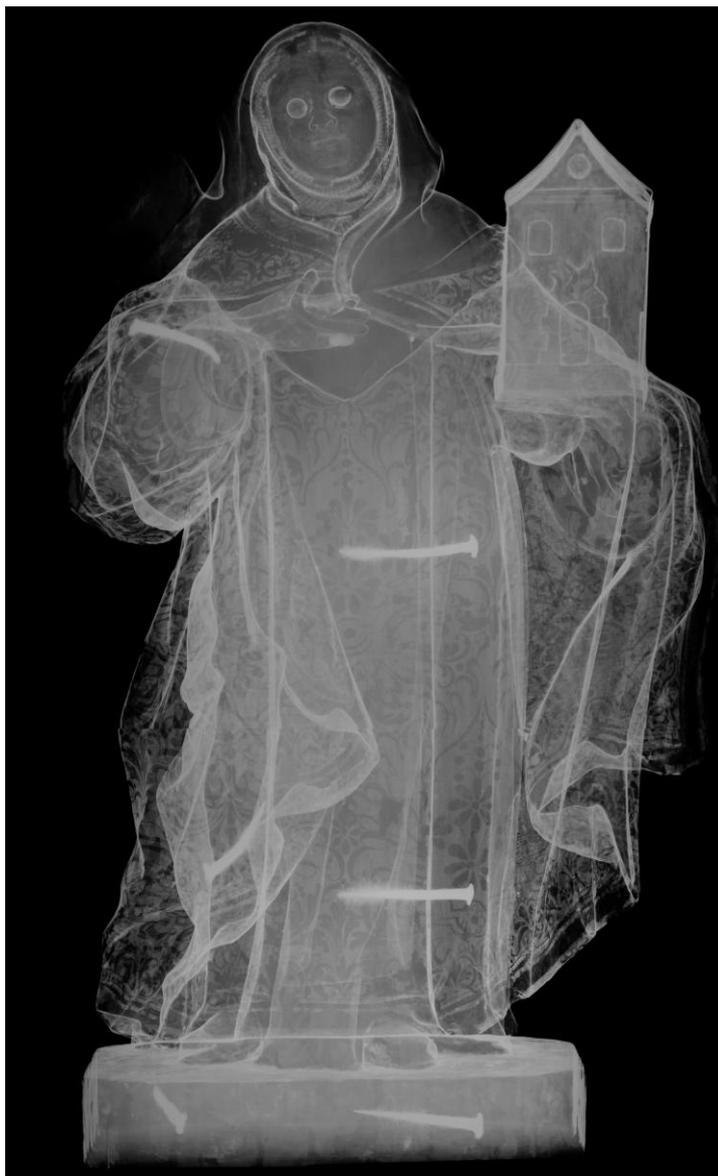
Figura 11. Radiografia da obra
Radiografia: Alexandre Leão/2013.

A escultura de Santa Efigênia é de madeira maciça, composta por dois blocos. O bloco principal vai da base ao topo da escultura, incluindo a representação da igreja. O segundo bloco da escultura é composto pelo ante-braço direito e mão direita, (Figura 11). A obra está fixada por cinco cravos: dois no nível da base da escultura, um na altura da perna, um na altura do abdome e o quinto, na altura do braço direito.

O exame da radiografia, conforme Figura 11, da escultura de Santa Efigênia, além de permitir obter importantes informações sobre a técnica construtiva, foi fundamental na tomada de decisão da remoção da repintura. A partir do raio-X da obra, conheceu-se a policromia original subjacente e seu estado de conservação. Esta manteve-se mais

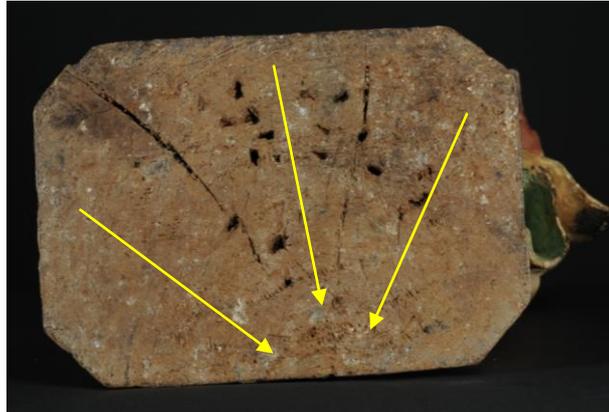
Figura 12. Base do bloco principal.

O bloco principal, na região da base, corte transversal, apresenta rachaduras e furos, conforme evidencia a Figura 12. A base da escultura contém um total de vinte furos, que após inspeção cuidadosa, constatou-se que não foram provocados por ataques de insetos xilófagos, mas por algum tipo de ferramenta. Os furos apresentam, em sua maioria, formato regular e são rasos.

As rachaduras na base da escultura, possivelmente, já existiam quando a escultura foi esculpida, já que o escultor utilizou cravos para fixá-las durante a execução da obra. Mas estas podem ter sido agravadas pelo processo da talha, afinal, a parte do bloco de madeira utilizada para a talha encontrava-se mais afastada da medula. Este fato poderia justificar as rachaduras, que acompanham toda a extensão da escultura.

Suporte em madeira, com presença de furos e rachadura na base da escultura, algumas rachaduras percorrem toda a extensão da obra e apresentam-se fixadas por cravos. Fato identificado a partir do exame radiográfico, conforme Figura 11. A existência das rachaduras pode ser devido à movimentação sofrida pela madeira, material higroscópico. As rachaduras e fissuras presentes na base da escultura ocorreram, sobretudo, no sentido do centro (área da medula) para a região externa abrindo-se em forma de “V”, provavelmente devido à prevalência da contração tangencial sobre a radial, (Figura 12). Este fator pode estar

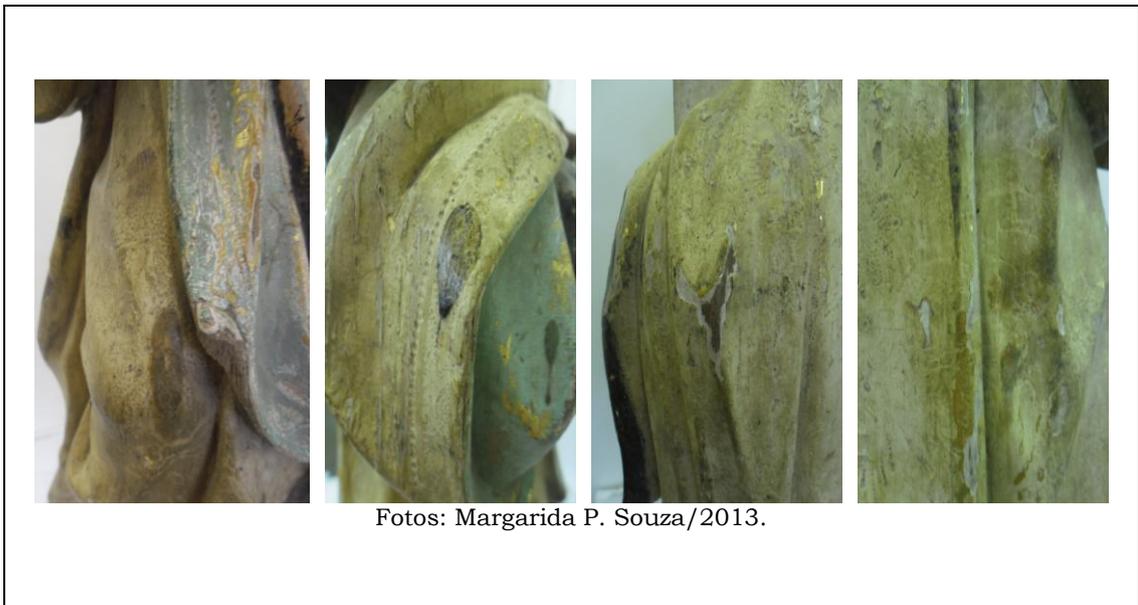
Figura 16. Estado de conservação da policromia.

Observado área de desprendimento de policromia nas regiões de lacunas, com exposição da pintura original, permitindo-se estudar a sua estratigrafia e a técnica decorativa, como os esgrafiados e punções.

Verificado áreas de perda de policromia nas regiões do véu, manto, touca, hábito, sapatos, base, carnação e atributo. Há áreas com exposição da folha de ouro, exposição do bolo armênio, exposição da base de preparação e exposição do suporte. A Figura 16, apresenta o estado de conservação da escultura em madeira policromada de Santa Efigênia, evidenciando áreas de sujidade e perda de policromia na região do manto.

Evidenciado ainda áreas de escurecimento da policromia na região lateral esquerda da igreja, devido à chama de vela.

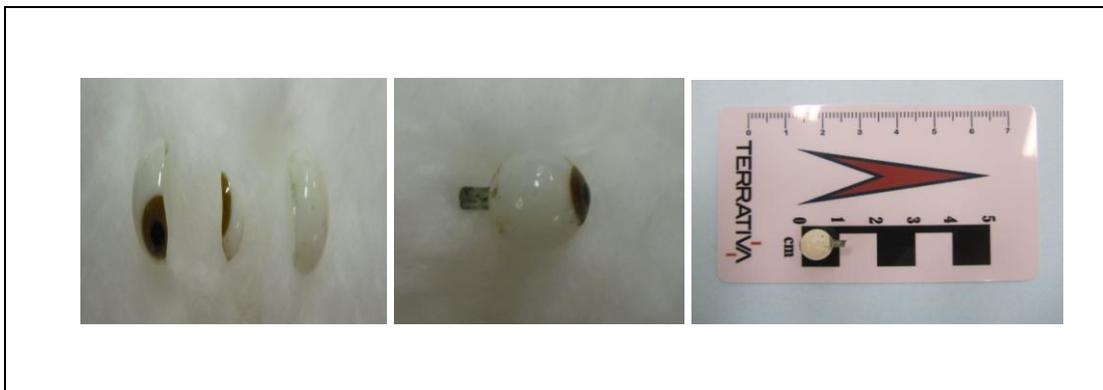
Figura 17. Olhos de vidro.

Os olhos de vidro encontravam-se dentro de cavidades escavadas internamente, na região posterior da face e estavam fixados com uma massa de cera e resina. Após a remoção da cera, os olhos ficaram livres e constatou-se que o olho direito, que estava íntegro, apresenta pedúnculo de 1,2cm, conforme a indicação da radiografia, comprovando a técnica construtiva de vidro soprado. O olho esquerdo apresentava-se fraturado e alguns fragmentos

estavam dentro da cavidade orbitária. A figura 17, apresenta os olhos de vidro removidos da cavidade orbitária.

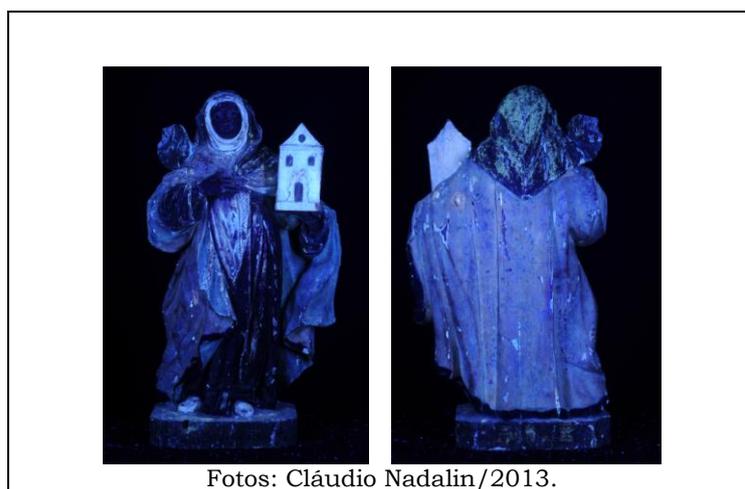
Figura 22. Exame sob luz ultravioleta da obra.

Realizou-se o estudo da escultura de Santa Efigênia a partir do uso de ensaio de luz de fluorescência por ultravioleta (UV). Este permitiu evidenciar as áreas de repintura e perceber a presença de pigmentos, que fosforeceram sob a incidência da radiação UV. A Figura 22, apresenta o exame realizado na escultura de Santa Efigênia, sob luz ultravioleta.

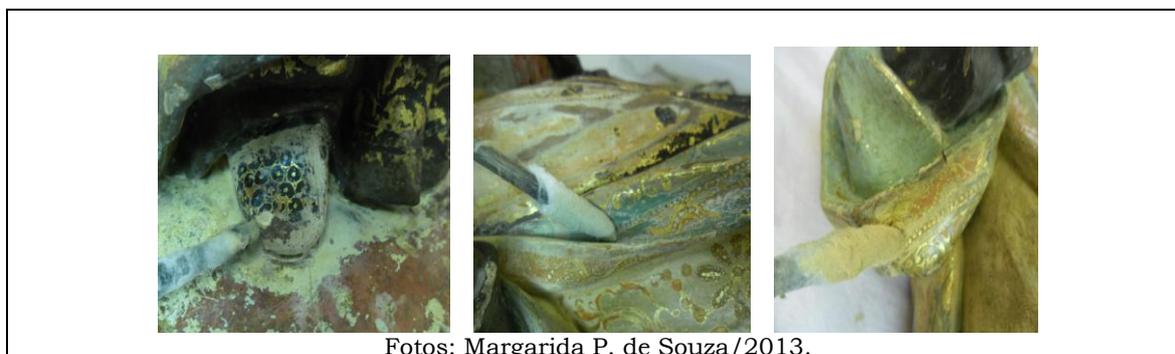
Figura 23. Testes de solventes para remoção de repintura.

Ressalvamos que algumas áreas de repintura na região do manto, apresentaram resistência aos solventes à base de amônia. Como anteriormente relatado, o artista antes da camada de repintura, em algumas áreas (touca, manto, base e atributo), aplicou uma camada de base de preparação. A química do cecor, Dra. Claudina Moresi, coletou uma amostra e constatou-se que a base de preparação de material protéico (polar), dessa forma, não seria removida com o uso de solventes utilizados na remoção da repintura oleosa (apolar). Antes de se conhecer o material da base de preparação, foram realizados testes com a água (solvente polar) → negativo; tolueno + isopropanol (solvente médio, com característica polar e apolar) → negativo; e com diclorometano + formiato de etila + ácido fórmico (50:50:2), um solvente polar → sensibilizou a camada de base de preparação mas removeu-a pouco e lentamente.

Portanto, o processo de remoção de repintura da escultura de Santa Efigênia trabalhou com as soluções de 3A: acetona + água + álcool ; 3A (sem a presença da água): acetona + álcool + amônia; 4A: acetona + água + álcool + amônia. Seu uso foi determinado de acordo com a sensibilidade da área de aplicação, a fim de evitar dano à camada pictórica original.

A figura 23, apresenta o processo de remoção de repintura da escultura em madeira policromada de Santa Efigênia, a partir do uso de solventes contendo amônia.

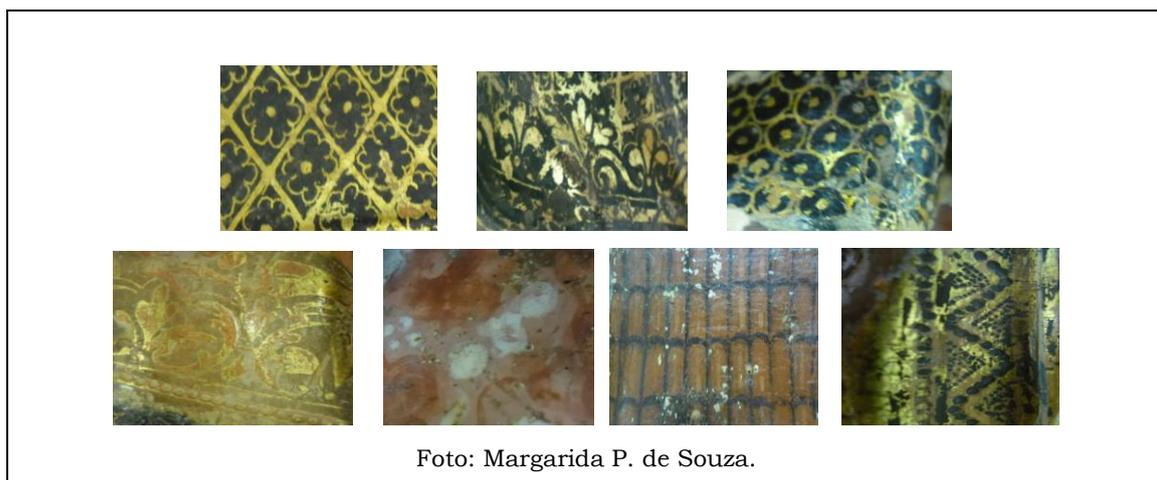
Figura 24. Motivos decorativos após remoção de repintura.

O atributo, apresenta pintura no telhado em estilo colonial e pinturas nas molduras de janelas e portas. A porta principal, frontal, apresenta representação de chamas também com pintura original e a base do atributo é marmorizada. A Figura 24, apresenta os motivos decorativos da policromia original, após processo de remoção de repintura.

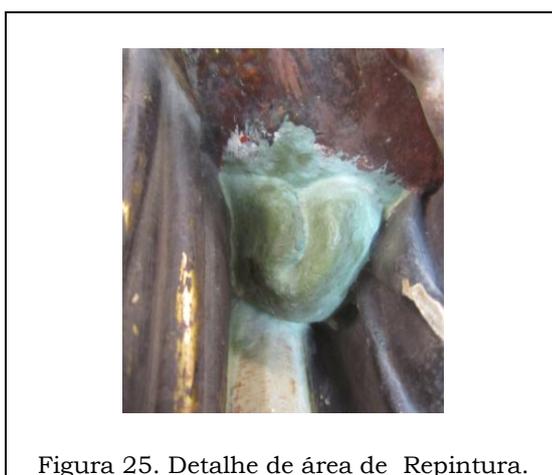
Outro ponto de destaque é a qualidade da repintura da camada pictórica. Esta interferia de modo negativo em sua leitura visual, devido a sua apresentação com sujidades e aplicação grosseira da tinta (não se respeitando o limite entre as áreas de mudança de cor). Estamos diante de uma escultura barroca do século XVIII, portanto de valor histórico e artístico e religioso, que recebeu uma repintura, que por sua vez, encobria uma policromia elaborada, além de não valorizava a talha. Portanto, a presença de repintura na escultura em madeira policromada de Santa Efigênia, alterou a sua apresentação estética original, o que poderia justificar a sua remoção. A Figura 25 evidencia aplicação de repintura, sem respeitar o limite nas áreas de mudança de cor, na área do manto interno.

Constatado também que a repintura, presente na face interna do manto, da cor verde, contrariava as cores originais da ordem religiosa carmelita representada pela santa, interferindo, assim em sua iconografia.
