**ANÁLISE CRÍTICA DO ESTUDO DE CASO DA ESCULTURA DE
SÃO GONÇALO DE AMARANTE, PERTENCENTE A IGREJA
MATRIZ DE SÃO GONÇALO, DO MUNICÍPIO DE BELO VALE,
EM MINAS GERAIS**

Belo Horizonte
2º semestre
2021

Trabalho de Conclusão de Curso apresentado ao Curso de Conservação Restauração de Bens Culturais Móveis da Universidade Federal de Minas Gerais, como requisito parcial para o grau de bacharel em Conservação e Restauração de Bens Culturais Móveis.

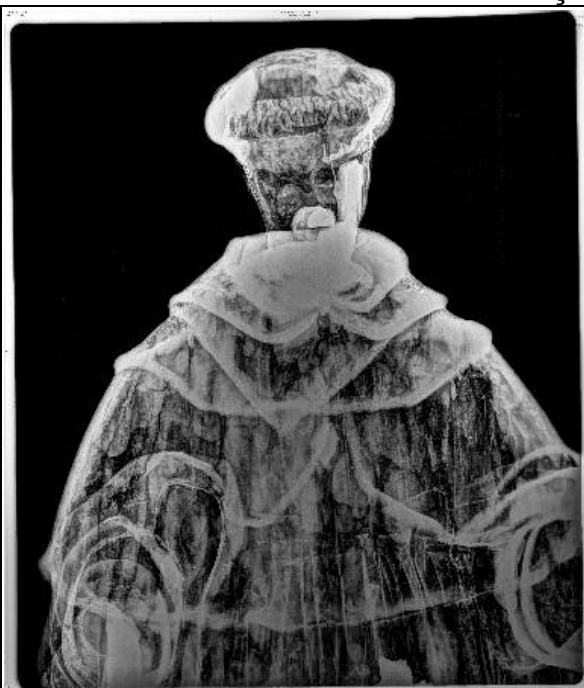
01 – Radiografia-X da cabeça e tronco.

As imagens identificam intervenções gerais na obra, como a complementação do suporte, (áreas densas), na forma maciça como verificada

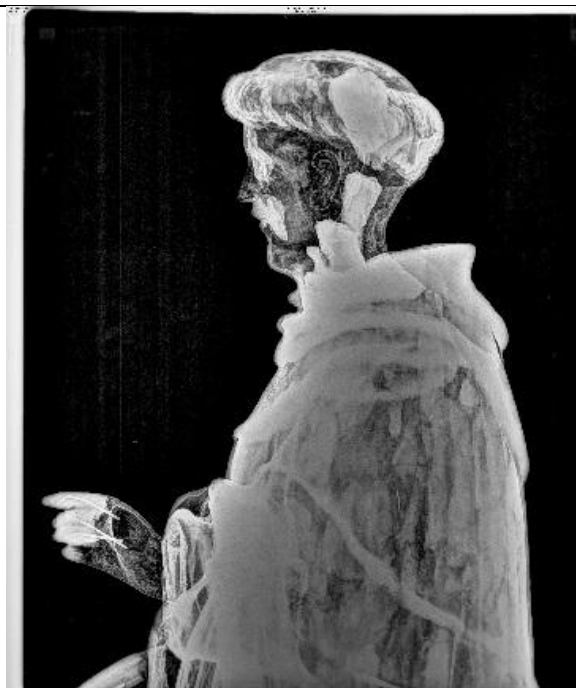
02 – Radiografia - X da lateral esquerda.

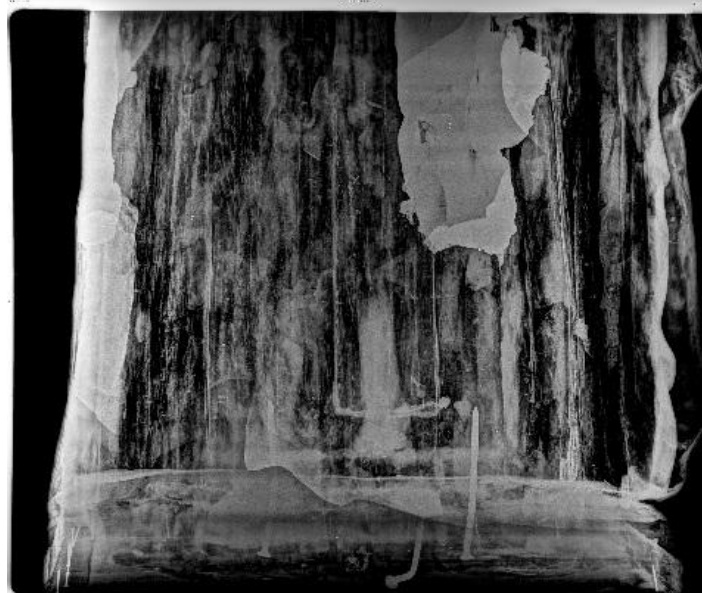
03 – Radiografia-X da base e parte interior da obra.

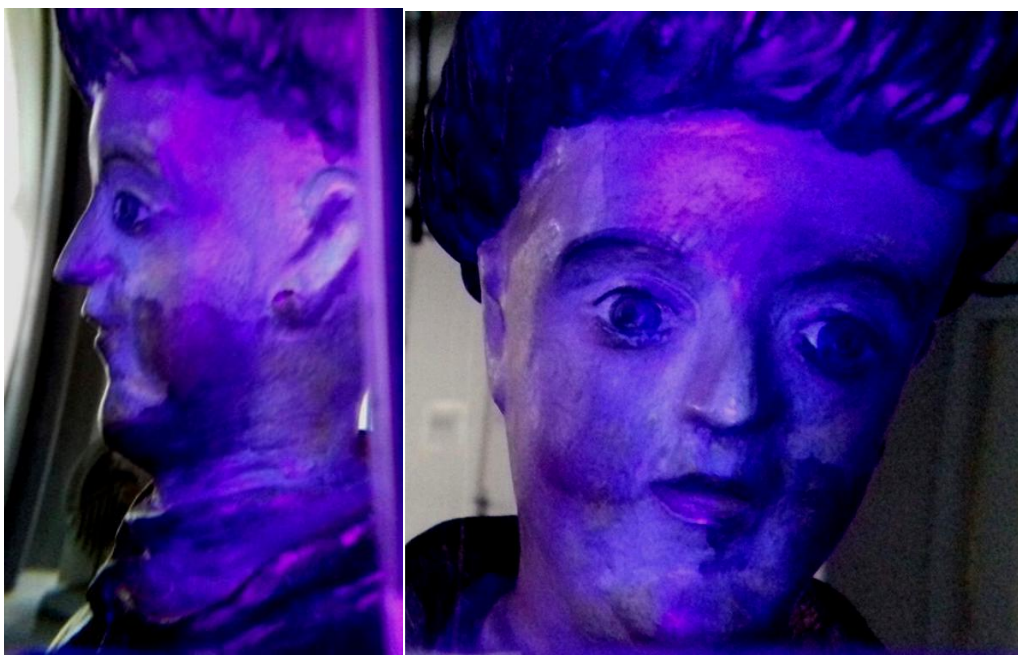
O exame realizado com a incidência de luz Ultravioleta sobre a obra apontou as áreas com intervenções, indicando não tratar-se de policromia original, (FIG.10).

Figura 10. Registro fotográfico do exame com Luz Ultravioleta, realizado na escultura de São Gonçalo de Amarante. Vista lateral esquerda e frontal do rosto. Fonte: Valéria Cunha

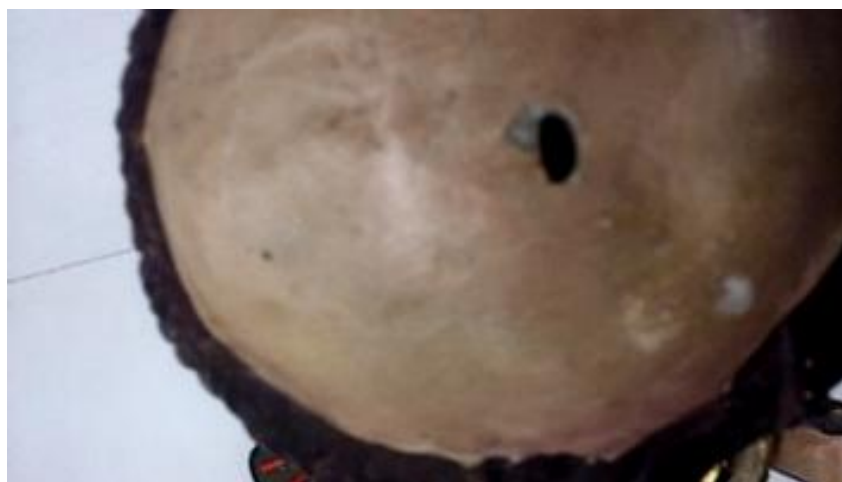
Figura 11 – Presença de orifício para a colocação de resplendor.

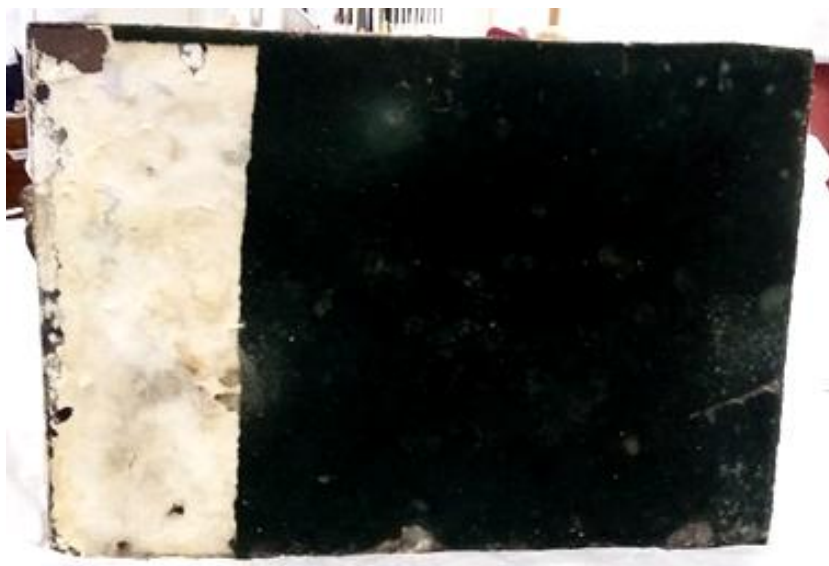
Na base da escultura foi possível identificar outras intervenções, como a presença de uma placa de compensado afixada (com pregos pelas bordas) e outra placa de madeira, sendo que o compensado foi recoberto por têxtil aveludado com fundo acartonado e colado com adesivo, (FIG. 12).

Figura 12 – Intervenção com compensado e tecido aveludado.

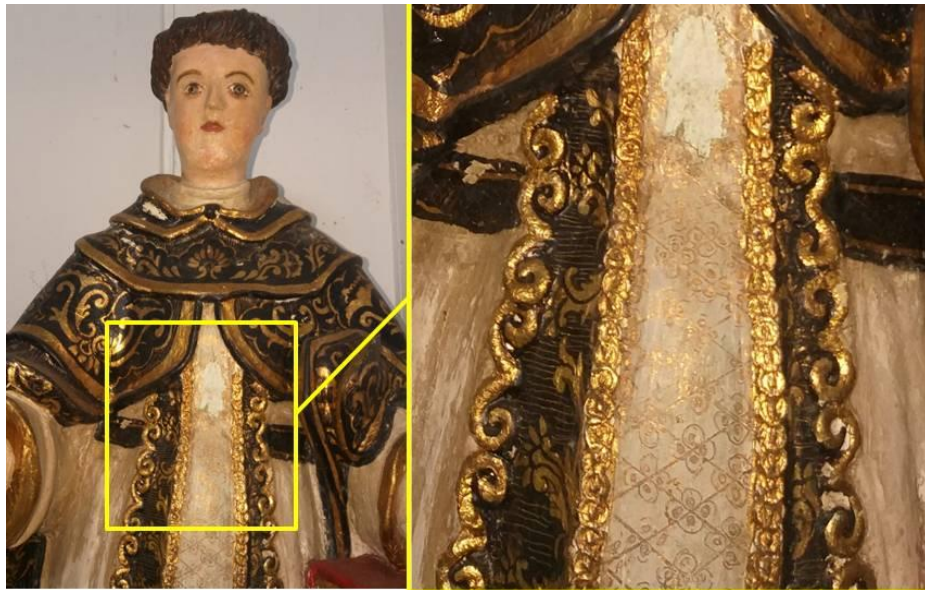
Figura 13. Detalhe da ornamentação realizada.

Na região central do escapulário, de cor bege, observam-se formas geométricas e desenhos que imitam flores, realizados com a ponteira, como citada anteriormente e em seguida aplicado o verniz 'spray', (FIG. 13).

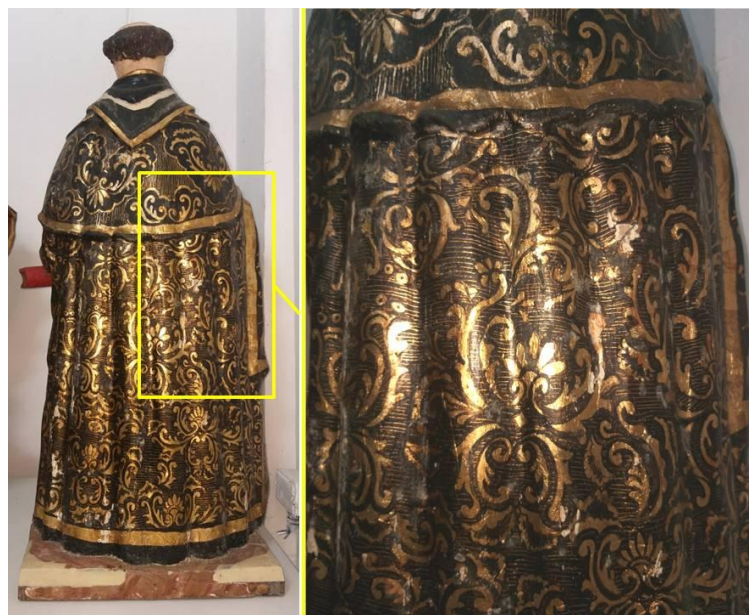
Figura 14 – Detalhe pintura realizada na intervenção anterior..

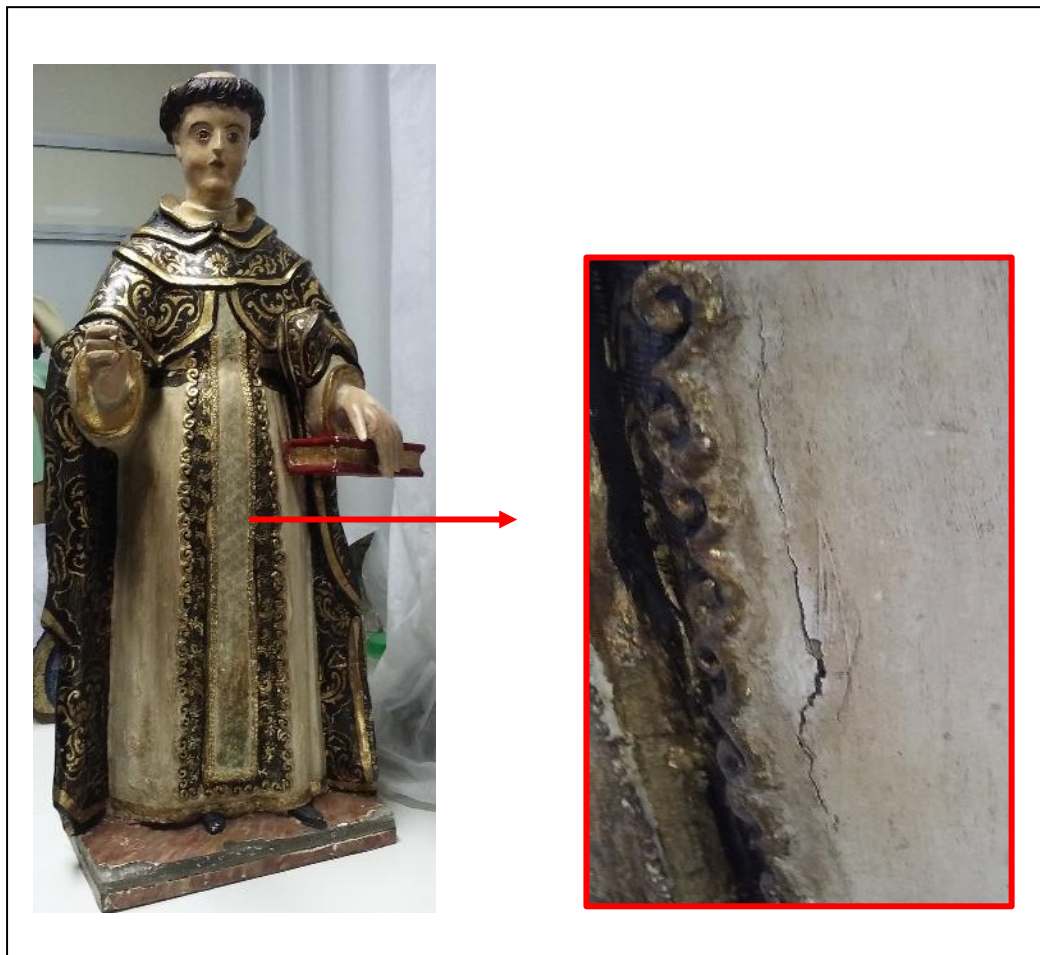
Figura 21.Área com desprendimento. Fonte: Valéria Cunha

Em determinados pontos utilizou-se a massa de nivelamento composta apenas pela cera de abelha e pela carga de carbonato de cálcio, isto devido a melhor fixação e aderência necessária, (FIG.21).

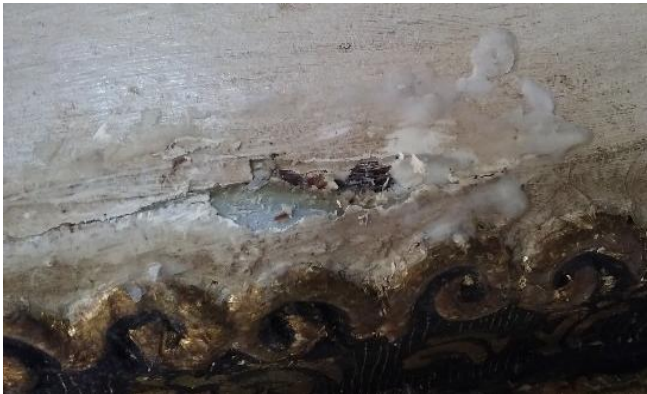
<p>Área em desprendimento</p>

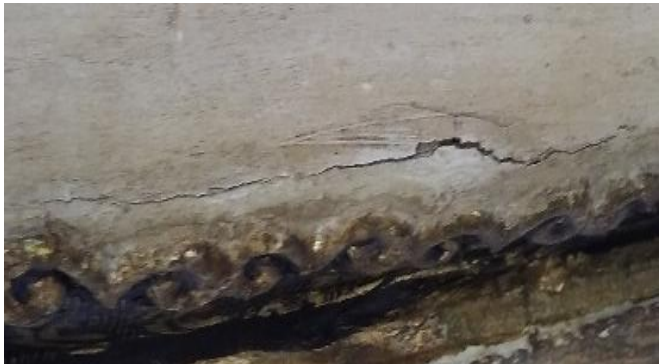
<p>Área após a intervenção</p>

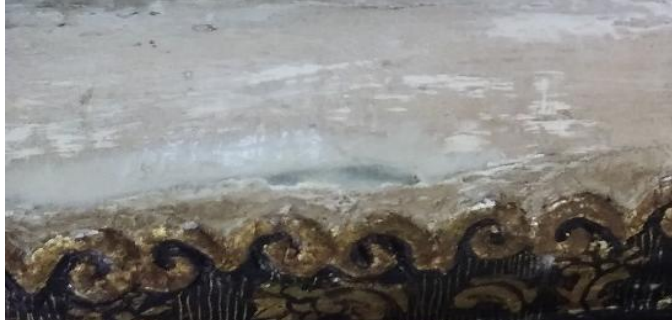
<p>Resultado do procedimento realizado</p>

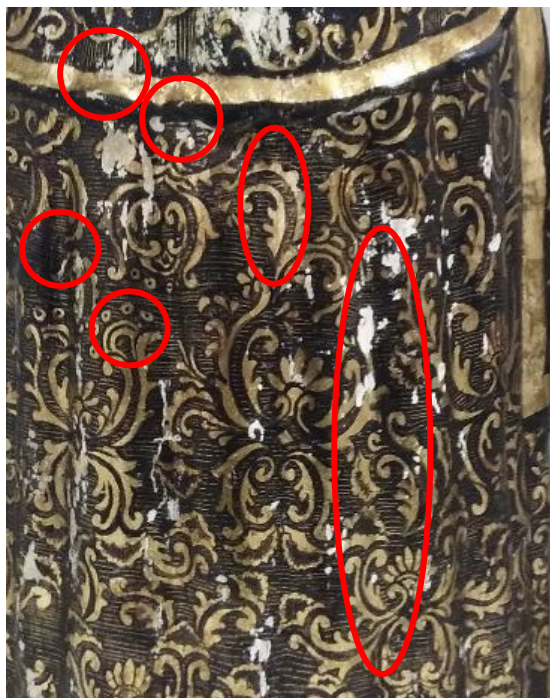
Figura 22 - Área do manto (parte posterior), onde ocorreu remoção pontual de cera. Fonte: Valéria Cunha / Rosilene Santos.

O processo de limpeza pontual da impregnação de cera da intervenção anterior, da migração e da remoção de excessos, presente na superfície da obra, fez-se a partir da remoção mecânica precisa, com o uso do bisturi (ferramenta metálica com ponta em lâmina), e em seguida, o swab embebido em aguarrás acompanhado de um swab seco, (FIG.22).

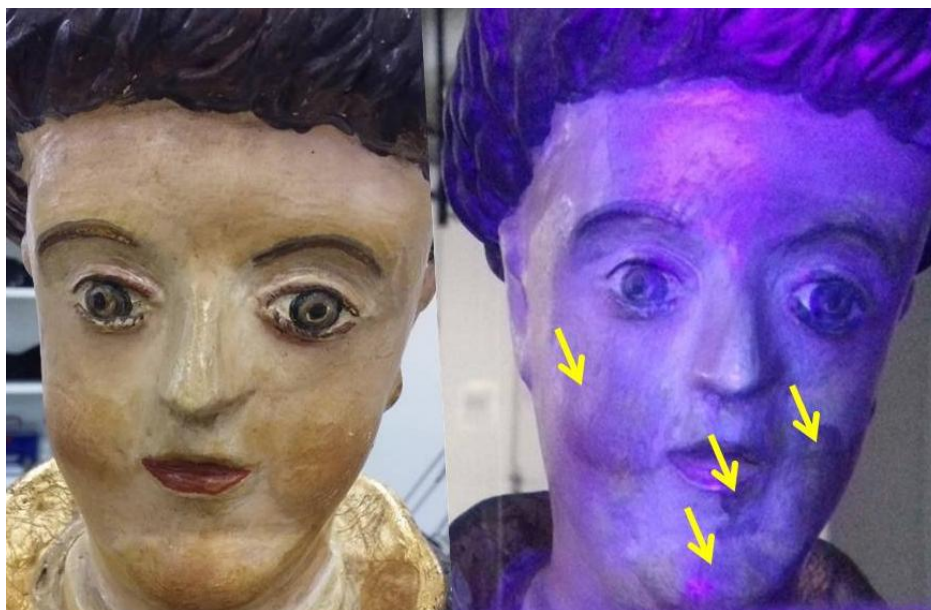
Os resultados dessa limpeza foram satisfatórios nas áreas das vestes, sendo adequados e compatíveis com a proposta inicial. Na região com presença de carnação, ou seja, na face e nas mãos, os resultados obtidos não foram satisfatórios, isso ocorreu provavelmente pelo uso outros materiais, com outras composições. Essa leitura pode ser observada na presença de manchas escuras, de coloração diferenciadas, detectadas nos exames com Luz Ultravioleta, possivelmente presença de repintura, (FIG.23).

Figura 23 – a) Detalhe da face de São Gonçalo; b) Detalhe da face documentada com a incidência de Luz UV, salientando a presença de manchas escuras. Fonte: Valéria Cunha.

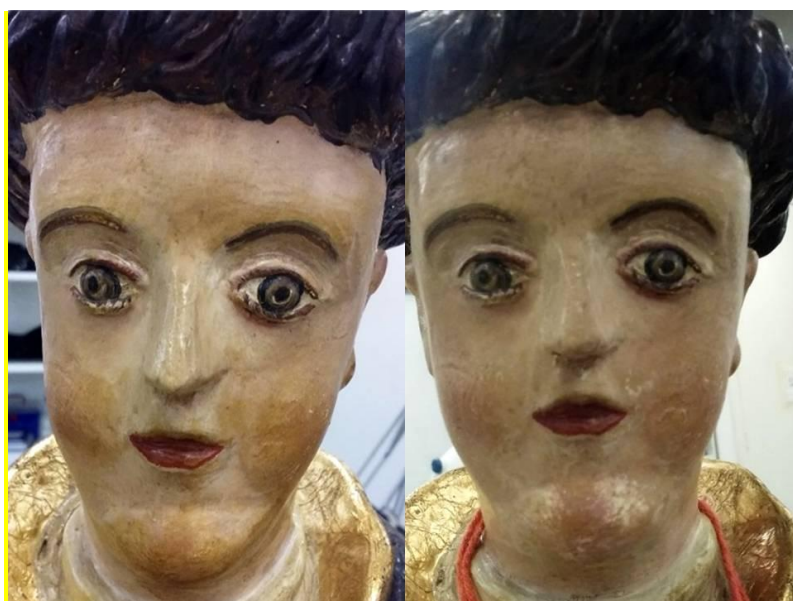
Figura 24 . Face de São Gonçalo: a) antes da limpeza e remoção de repintura; b) após a limpeza e remoção da repintura. Fonte: Valéria Cunha / Rosilene Santos.

Neste caso, para a limpeza e retirada das manchas evidenciadas foi executado o teste com borracha, tendo resultado adequado à proposta. Por se tratar de material pouco abrasivo, o procedimento foi utilizado com auxílio de lupa binocular de cabeça para uma melhor observação dos locais e também para a execução de uma ação que mantivesse as áreas com aspectos de homogeneidade, (FIG.24).

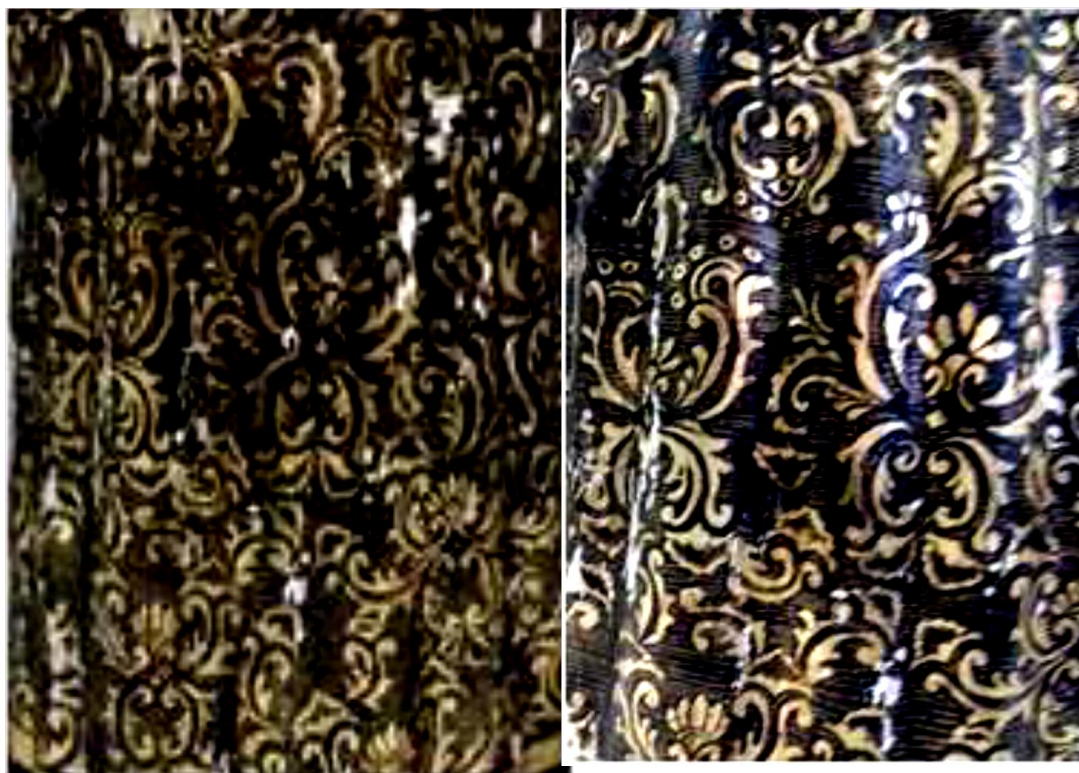
Figura 25 – a) Detalhe de lacunas da camada pictórica; b) Detalhe das áreas reintegradas. Fonte: Rosilene Santos.

A partir de testes realizados para a reintegração cromática e apresentação estética, o material que apresentou resultado adequado foi a tinta composta por pigmento e verniz, da Maimeri em Álcool Isopropílico, aplicados com pincel de cerdas finas, na área de perda da policromia, conforme as características da pintura presente ao redor do local. Além disso, a técnica que resultou em melhor adequação foi a ilusionista ou mimética, (FIG.25).

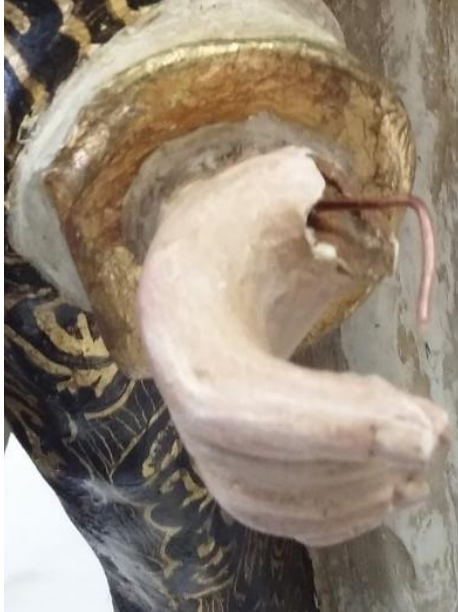
No que tange, a área de lacuna do suporte da mão direita, conforme discussões, ainda será necessária a complementação da área, (no caso o dedo polegar da mão direita), pois a obra tem referencial da posição do dedo, a mão apresenta intervenções anteriores e a função de sustentar o báculo, (atributo da imagem devocional)..

Figura 26 - Área de perda do dedo polegar direito, com haste metálica.
Fonte: Valéria Cunha / Rosilene Santos.

Sendo assim, optou-se pela reconstrução do dedo polegar, a partir da inserção de uma haste metálica como apoio e sustentação e em seguida a área recebeu uma camada de interface com massa de consolidação composta por serragem, com o objetivo de proteger o suporte original e também no caso de arrependimentos, podendo assim, ser removida sem danos à obra, (FIG. 26).

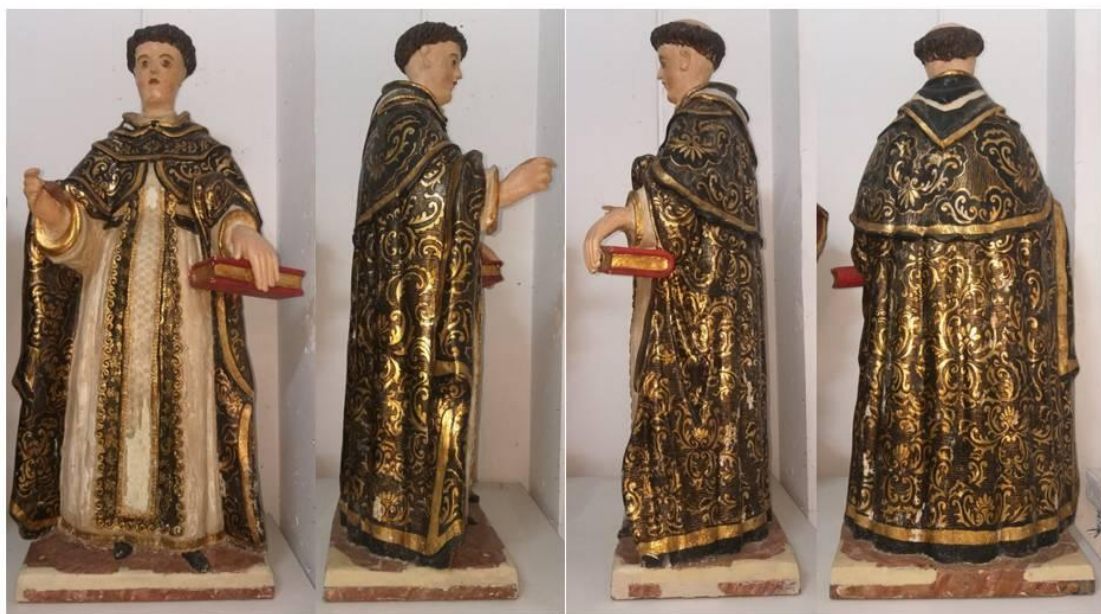
A imagem de São Gonçalo de Amarante foi trazida para a conservação-restauração em condições de degradação em estágio avançado, isto se deve às intervenções irreversíveis, com a utilização de técnicas e materiais diversos e incompatíveis aos materiais primários e também ao processo que seria adequado para nossos dias, (FIG.28).

Figura 28 – São Gonçalo de Amarante – vista frontal, lateral direita, lateral esquerda e parte posterior.
