## OS PASSOS DO ALEIJADINHO E SUAS RESTAURAÇÕES

MYRIAM ANDRADE RIBEIRO DE OLIVEIRA\*

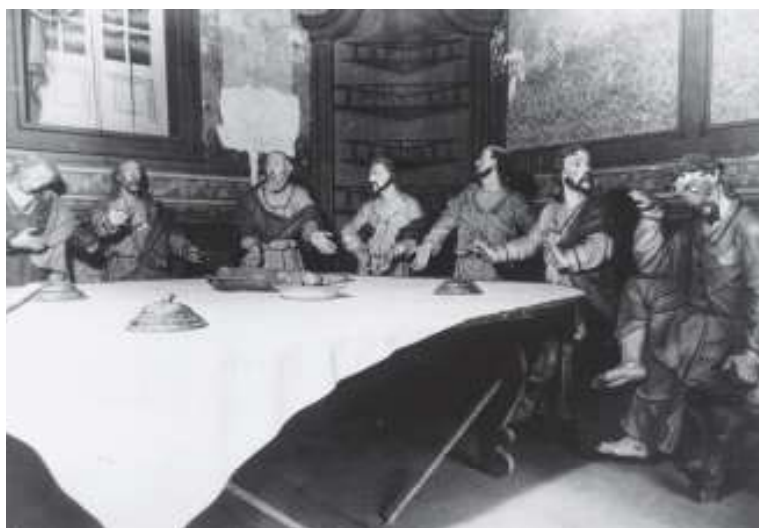
FIGURA 1 - Passo da Ceia  
Situação anterior à restauração de 1957  
Congonhas/MG  
Foto: IPHAN

a) Colocação da figura de São Pedro à esquerda do Cristo, posição de honra que ocupa normalmente nas representações da Última Ceia, na qual a disposição dos apóstolos em volta da mesa segue em princípio sua ordem de entrada no Cânon da Missa. Essa posição favorece a identificação correta do personagem, confundida pelo próprio pintor da imagem, que deu às suas roupagens cores diferentes das que traz nos Passos do Horto e Prisão.

b) Troca de posição entre o último apóstolo à esquerda da mesa e o segundo do lado direito, possibilitando inteligibilidade do gesto de recuo e desprezo daquele apóstolo, o único a identificar o traidor Judas sentado a seu lado, com a cabeça baixa e o saco de moedas na mão esquerda.

c) Disposição dos demais apóstolos a partir da diretriz básica da ordem oficial do Cânon da Missa, conjugada à análise técnica. As esculturas completas, feitas para serem vistas diretamente pelo espectador a partir da entrada da capela, ocupam os extremos da mesa, podendo ser identificadas como as dos últimos apóstolos da sequência - São Mateus, São Simão, São Judas Tadeu e Judas Iscariotes. As talhadas em meio-corpo ficam atrás da mesa, sendo os lugares de honra mais próximos do Cristo ocupados pelos três apóstolos diletos, São Pedro, São João (com a cabeça reclinada no ombro do Mestre) e São Tiago Maior, juntamente com Santo André, o primeiro discípulo chamado e o mais velho do grupo. Finalmente, em situação intermediária, temos os apóstolos restantes São Bartolomeu, São Tomé, São Tiago Menor e São Felipe.

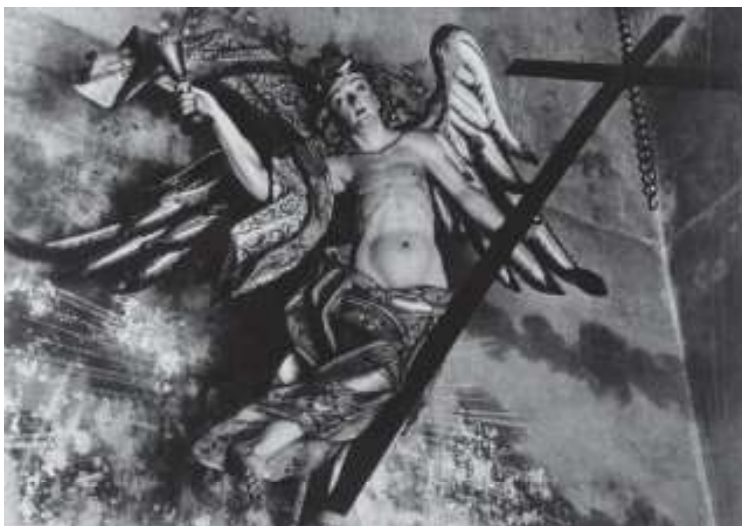
FIGURA 2 - Passo do Horto  
Figura do Anjo anteriormente à restauração de 1957  
Congonhas/MG  
Foto: IPHAN

Não tenho dúvidas hoje de que a posição mais correta para a figura do Anjo é a parede dos fundos da capela, onde se encontrava efetivamente antes da Restauração de 1957, provavelmente desde a instalação do Passo em 1819, feita pelo próprio pintor Athaide, como tudo leva a crer.

Em nome de uma melhor visibilidade estética, foi naquela época deslocado para a parede lateral à esquerda do espectador, defrontando o Cristo, colocado contra a parede do lado direito. Se este resultado foi alcançado, perdeu-se em contrapartida a ligação psicológica direta ente os dois personagens, uma vez que o olhar do Anjo dirige-se agora para a porta, perdendo-se também o sentido da magnífica torção do corpo do Cristo em direção à aparição. Uma alternativa, caso se deseje manter a visibilidade próxima da figura do Anjo seria a troca de posição com a figura do Cristo.

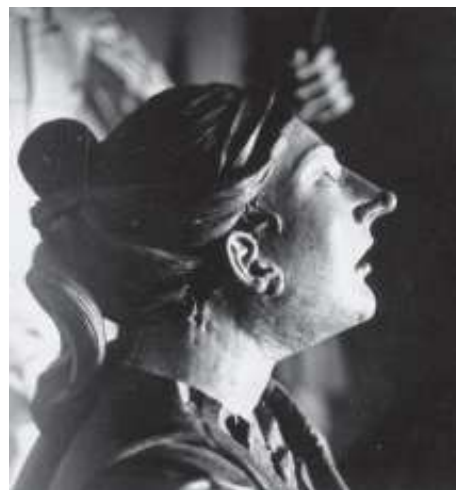
FIGURA 4 - Passo da Crucificação  
Figura da Madalena vista corretamente de perfil  
Congonhas/MG  
Foto: Myriam Ribeiro

Como no Passo da Prisão, diferentes ações ocorrem em relação de simultaneidade neste grupo, sem dúvida o de maior complexidade em toda a série. A atual disposição data de 1957, quando a cruz do Cristo, então em diagonal contra a parede do fundo, foi trazida para a frente, deslocando para o lado direito da mesma os dois soldados ocupados na ação de fixar os cravos. Essa disposição, destinada a enfatizar a visão estética do Cristo, apresenta os inconvenientes de desestruturar o sentido da ação (o soldado previsto para pregar a mão direita do Cristo passa a se ocupar de seus pés), além de ser extremamente desfavorável à figura da Madalena, concebida para ser vista de perfil.

Por outro lado, um estudo mais detalhado revela que tanto essa representação da Madalena ajoelhada, quanto a do Centurião (canonizado pela Igreja como São Longuinho) e as dos dois soldados que disputam nos dados a túnica do Cristo, estão deslocadas neste Passo, onde não têm função iconográfica precisa. Essas figuras, além de não encontrar situação correta na cena, desviam a atenção da ação principal e das figuras dos dois ladrões, Gestas e Dimas, essenciais à sua compreensão.

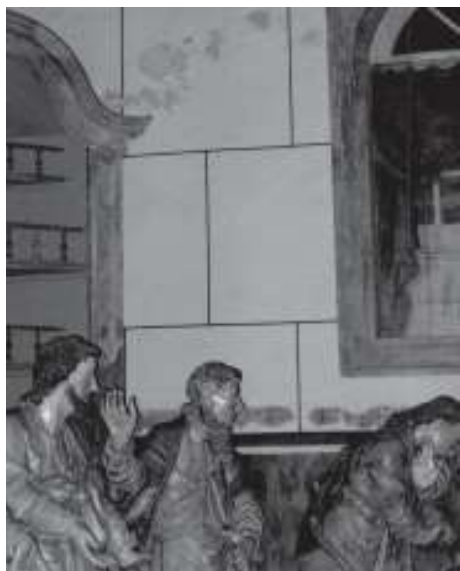
*FIGURA 5 - Passo da Ceia  
Aspecto atual com cenários recuperados  
Congonhas/MG  
Foto: Myriam Ribeiro*

concluída foi a do grupo da Ceia, onde a remoção de seis camadas de repinturas desvendou um barrado com motivos em losangos correndo ao longo das paredes, os marmorizados das estantes de prateleiras dos cantos e, sobretudo, uma janela com meia-cortina ao fundo, cujas vidraças deixam entrever um céu escuro, sugerindo que a cena se passava já no início da noite. O efeito final teria sido entretanto menos contundente sem a repintura forçada das lacunas, incluindo a repartição das paredes em quadrados retilíneos, tentando imitar blocos de pedra, de desastroso efeito estético.

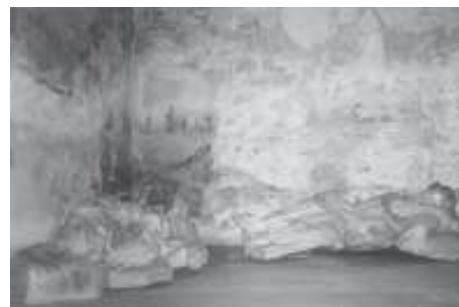
*FIGURA 7 - Passo do Horto  
Aspecto atual mostrando extensão das perdas nas  
pinturas dos cenários  
Congonhas/MG  
Foto: Myriam Ribeiro*

A definição do tipo de tratamento a ser dado às perdas e lacunas constitui sem dúvida um problema complicado na restauração desses cenários. Descartada a hipótese da reintegração com repintura total, que não deu bons resultados na capela da Ceia, resta a da reintegração com *tratteggio* preconizada por Cesare Brandi ou ainda a de manter as perdas, dando-lhes uma coloração neutra que interfira minimamente na visão geral da obra. De qualquer forma, seja qual for o princípio adotado, este não pode ser decidido por um profissional apenas, por mais competente que seja, mesmo com a assessoria dos institutos de patrimônio responsáveis, em nível estadual ou federal.
