A RESERVA TÉCNICA DO MUSEU DE ARTE SACRA DA UFBA: UM MODELO PARA CONSERVAÇÃO PREVENTIVA DE UM ACERVO

Griselda Pinheiro Klüppel

Doutora em Arquitetura e Urbanismo
Professora Associada III de Ensino Superior
Universidade Federal da Bahia (UFBA)
griseldak@gmail.com

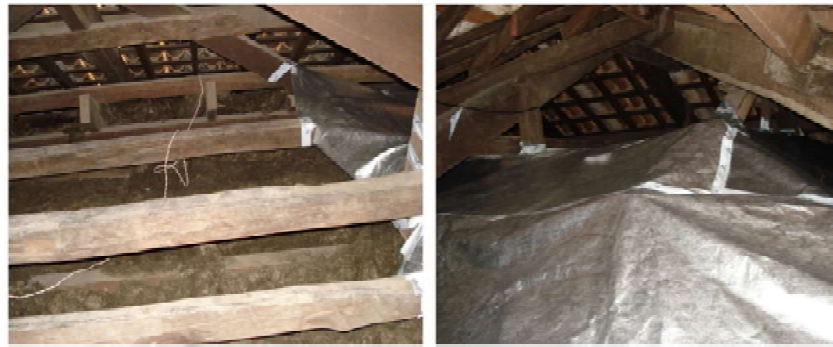
Figura 2: Desenho esquemático do forro do Salão Nobre e detalhe da colocação da lâ de rocha sobre o forro e da manta contínua de Tyvek. Desenho e fotos da autora.

O forro de madeira que reveste o Salão Nobre é em formato de gamela trapezoidal, fazendo com que sua superfície se aproxime mais do telhado que um forro plano, reduzindo a camada de ar entre as telhas e o forro. Esse desenho propicia maior transmissão da carga térmica recebida pelo telhado para o forro e desse para o interior da sala, assim como, maior vulnerabilidade quanto à umidade relativa externa e a penetração de águas de chuvas proveniente de falhas na cobertura.

Para reduzir a carga térmica proveniente do telhado foi colocada sobre o forro, em toda sua extensão, uma manta de lâ de rocha com 5cm de espessura, densidade de 32kg/m^3 e condutividade térmica de $0,032\text{ kcal/h}^\circ\text{C}$. A lâ de rocha, além de servir como barreira térmica é uma medida preventiva contra incêndios por não ser inflamável, podendo reduzir a propagação do fogo e retardada sua ação no interior da Reserva, em caso de um sinistro dessa natureza no telhado (KLÜPPEL, G. 2007).

No intuito de aumentar o isolamento térmico e proteger o interior da sala de grandes oscilações da umidade relativa, foi colocada sobre a lâ de rocha uma manta de Tyvek, um tecido não tecido 100% de polietileno de alta densidade recoberto com alumínio em uma face. Esta superfície aluminizada, mantida na parte superior voltada para o telhado, propicia grande refletância e baixa absorção da radiação térmica para o interior da sala. Cria-se também uma superfície impermeável à penetração de águas pluviais por imperfeições do telhado, ao mesmo tempo em que permite a dissipação do calor pelos poros existentes nas telhas e frestas. O Tyvek não sendo inflamável não provoca labaredas inibindo a propagação do fogo. Complementando a segurança, quanto a água de chuvas, foram instaladas calhas de PVC contínuas em toda periferia do forro sendo a manta de Tyvek fixada por dentro das calhas formando uma manta contínua sobre a lâ de rocha. (FIG. 2)

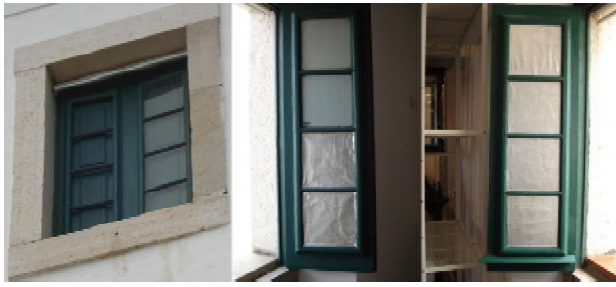
Figura 3: Caixilhos originais da sala, teste com diferentes tipos de películas de materiais opacos e caixilho pronto com aplicação de Tyvek, para reduzir carga térmica

Para a redução da carga térmica proveniente das esquadrias, pela impossibilidade de redefinição de seu desenho, testaram-se diferentes tipos de películas de materiais opacos que não pudessem interferir no aspecto externo do edifício. Utilizaram-se películas de vinil branco, prateado, cinza e Tyvek. Não foram testadas as películas, normalmente utilizadas, porque estas também interferem na coloração interna dos

ambientes, podendo prejudicial à leitura e conservação de determinadas obras. Os dados de temperaturas superficiais obtidos demonstraram que o melhor isolamento térmico foi conseguido com o revestimento de Tyvek, apresentando uma redução de até 15° C, em relação à superfície de vidro sem proteção. O recobrimento com Tyvek foi feito apenas na superfície do vidro, deixando o caixilho de madeira totalmente à vista. (FIG. 3)

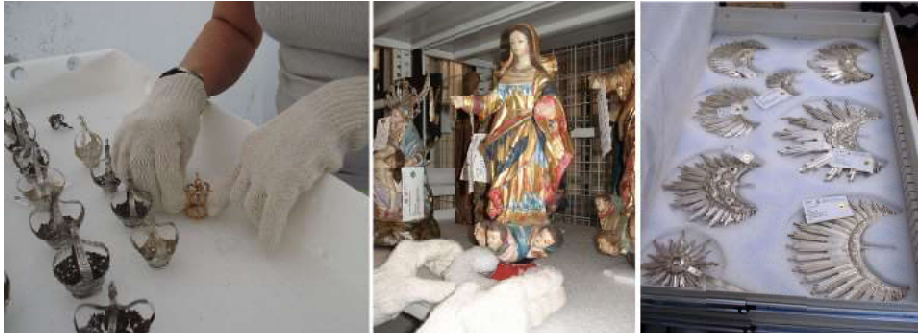
Figura 5: Processo de elaboração de suportes de peças e peças acondicionadas em gaveta no arquivo deslizante. Desenhos e fotos da Autora.

A configuração do espaço e localização das aberturas permitiu a criação de fluxos de ventilação mecânica auxiliares, sendo instalados três ventiladores na parte superior das paredes, e dois aparelhos desumidificadores sob as duas janelas laterais da fachada oeste, para corrigir os pontos de maior de umidade relativa. Elaboraram-se rotinas e critérios para abertura e fechamento das janelas possibilitando o aproveitamento das condições ambientais externas quando favoráveis. (FIG. 5)

A base de todas as caixas, assim como as gavetas e prateleiras do mobiliário deslizante, receberam uma camada de espuma de polietileno expandido de 10mm e, sobre esta, foi colocada outra camada de polietileno de 20mm ou de 40mm (a depender da peça que iriam suportar), sendo estas últimas moldadas de acordo com a morfologia da base da peça a ser armazenada. Com isto, todos os objetos acondicionados ficaram estruturalmente estabilizados e com maior segurança contra choques e atritos entre elas, além de permitir identificação visual rápida na ausência de qualquer peça dentro das caixas, prateleiras ou gavetas pelo vazio deixado no seu lugar. (FIG. 6)

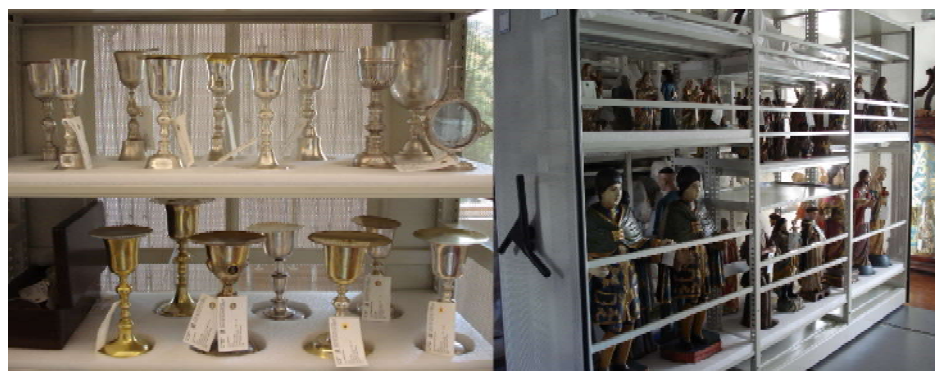
Figura 6: Peças do acervo armazenada com seus suportes de segurança.

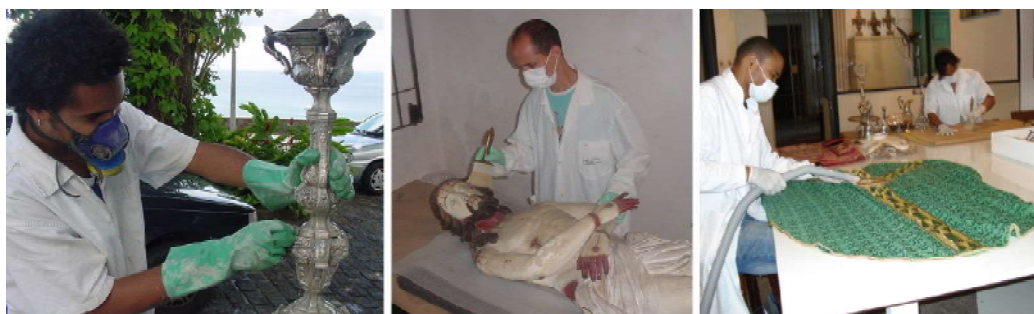
Figura 7: Diferentes processos de higienização e tratamento do acervo de acordo com cada peça.
Fotos: da autora.

A partir do diagnóstico individual, em função do estado de conservação e da qualidade estética e artística, de cada obra, determinou-se seu o grau de tratamento, restauração ou conservação (FIG. 7). O conceito utilizado para esta seleção considerou que os exemplares com possibilidades de participar do rodízio da área de exposição do museu fossem restaurados, para poderem cumprir essa finalidade. Na restauração desses exemplares deu-se ênfase a higienização, desinfestação e consolidação dos suportes, refixação e apresentação estética das camadas pictóricas. Obras de menor representatividade histórica ou estética e, por esse motivo, sem chances de serem expostas, foram devidamente desinfetadas e higienizadas para conservação.

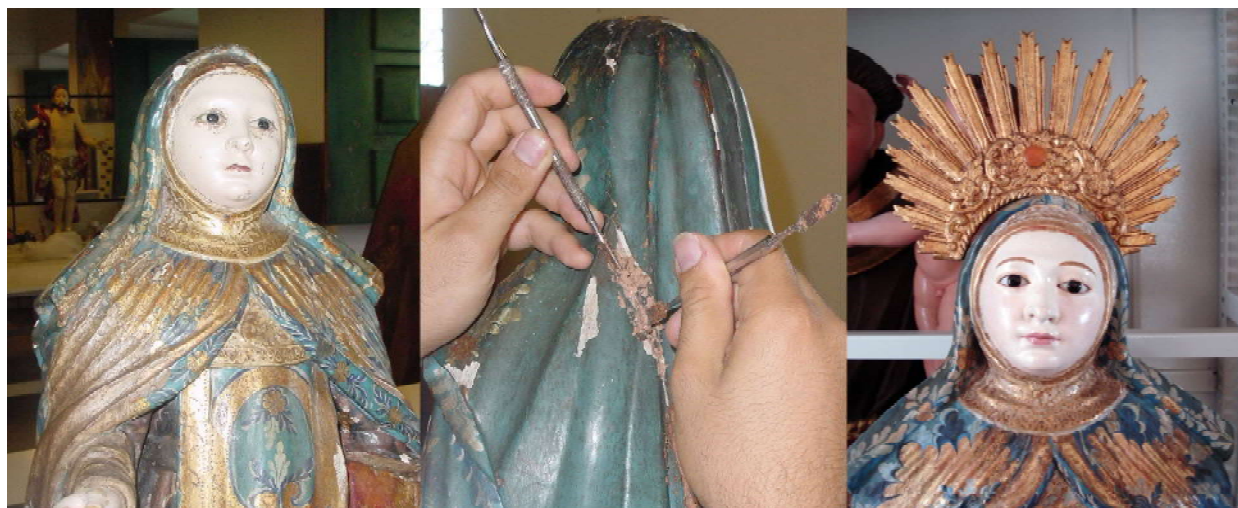
Figura 8: Aspecto de peça antes e depois de tratamento. Fotos: da autora.

O tratamento das coleções de imaginária e pinturas foi priorizado, pela maior demanda de tempo necessário nas intervenções dessas tipologias. O mobiliário e coleções de ourivesaria foram tratados por último, por serem constituídos de materiais mais resistentes. (FIG. 8)
