CENAS BÍBLICAS DO ANTIGO E NOVO TESTAMENTO: METODOLOGIA E O PROCESSO DE RESTAURAÇÃO DAS PINTURAS MURAIS DA CAPELA-MOR DA MATRIZ DE SÃO DOMINGOS DE ARAXÁ, MG

AS PINTURAS MURAIS – BREVE ANÁLISE ICONOGRÁFICA E TÉCNICA

AS PINTURAS MURAIIS: METODOLOGIA E PROCESSO DE INTERVENÇÃO

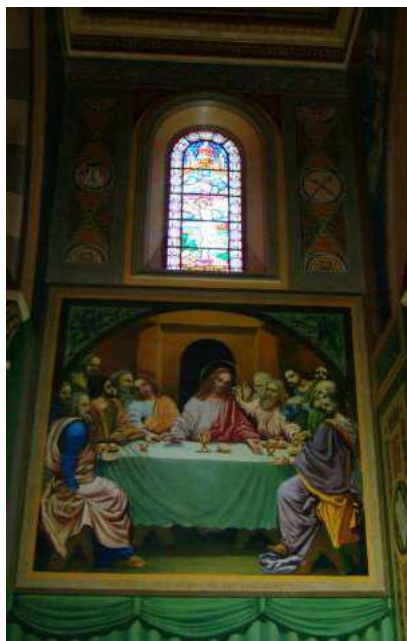
FIG. 1: Pintura mural representando a Santa Ceia, do Novo Testamento. Fonte: Ivani Ramos, 2012.

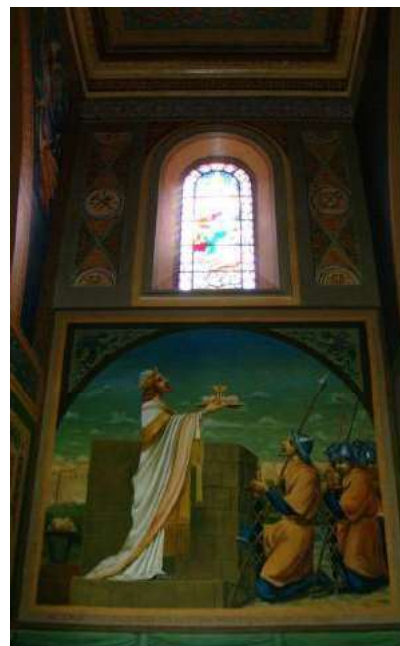
FIG. 2: Pintura mural representando Melchisedech, do Livro do Gênesis, do Antigo Testamento. Fonte: Ivani Ramos, 2012.
