UNIVERSIDADE FEDERAL DE MINAS GERAIS

PROPOSTA DE FIXAÇÃO DE AZULEJOS ARTÍSTICOS EM
PAINÉIS MODULARES, POR SISTEMA DE ENCAIXE DO
TIPO MACHO/FÊMEA:
Estudo para Conservação Preventiva

2013

Monografia apresentada ao Curso de
Graduação em Conservação-Restauração de
Bens Culturais Móveis da Escola de Belas
Artes da Universidade Federal de Minas
Gerais, como requisito à obtenção do título
de bacharel em Conservação-Restauração.

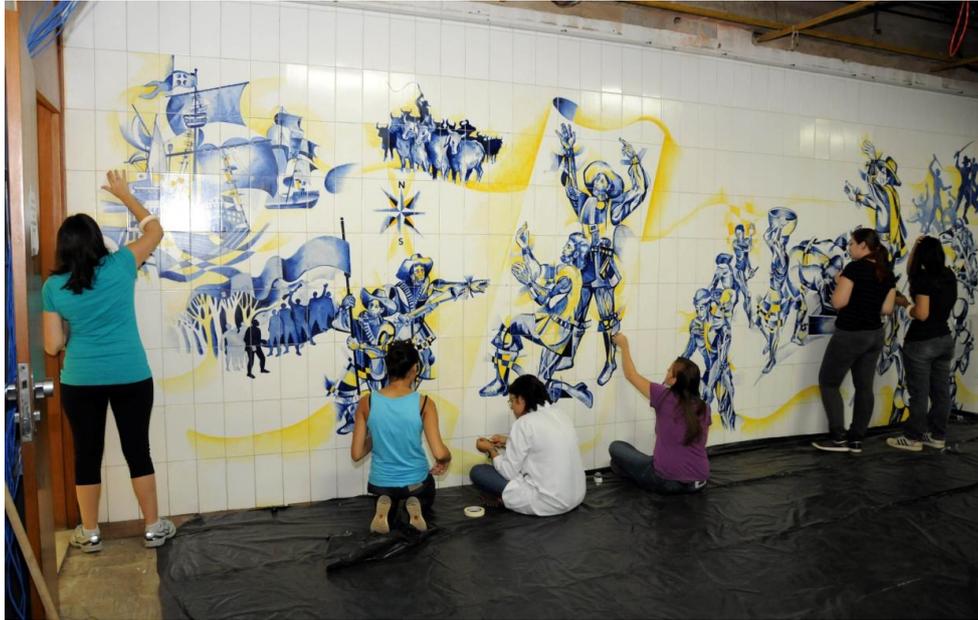
Figura 13: Vista parcial do painel *Do descobrimento do Brasil ao ciclo mineiro do café* da artista Yara Tupynambá, antes do projeto de transposição. Painel da sala 208.
Fonte: Arquivo pessoal da aluna. 2012

Realizado em 1973, os dois painéis de azulejos com dimensão total de 17m x 2,48m, adornavam o espaço do restaurante que havia no prédio da Assembleia Legislativa de Minas Gerais. Quando o restaurante foi fechado, o espaço foi reformulado e dividido, passando a compor duas salas utilizadas como gabinetes, as salas 208 e 211 (FIG: 13).

De uma maneira geral os painéis estão com sujidades, manchas e craquelês generalizados sobre a superfície do vidro. Possuem assentamento irregular, receberam intervenções anteriores e apresentam fissuras localizadas. A fiada de rodapé, em ambos os painéis, apresenta sujidades aderidas em decorrência do uso de cera no piso e do contato com pelo de vassouras; além disso, parte dos mobiliários dos gabinetes ficam encostados nas paredes dos painéis, o que eventualmente gerou riscos e manchas no vidro (Relatório de Diagnóstico¹⁰, 2011, p.10).

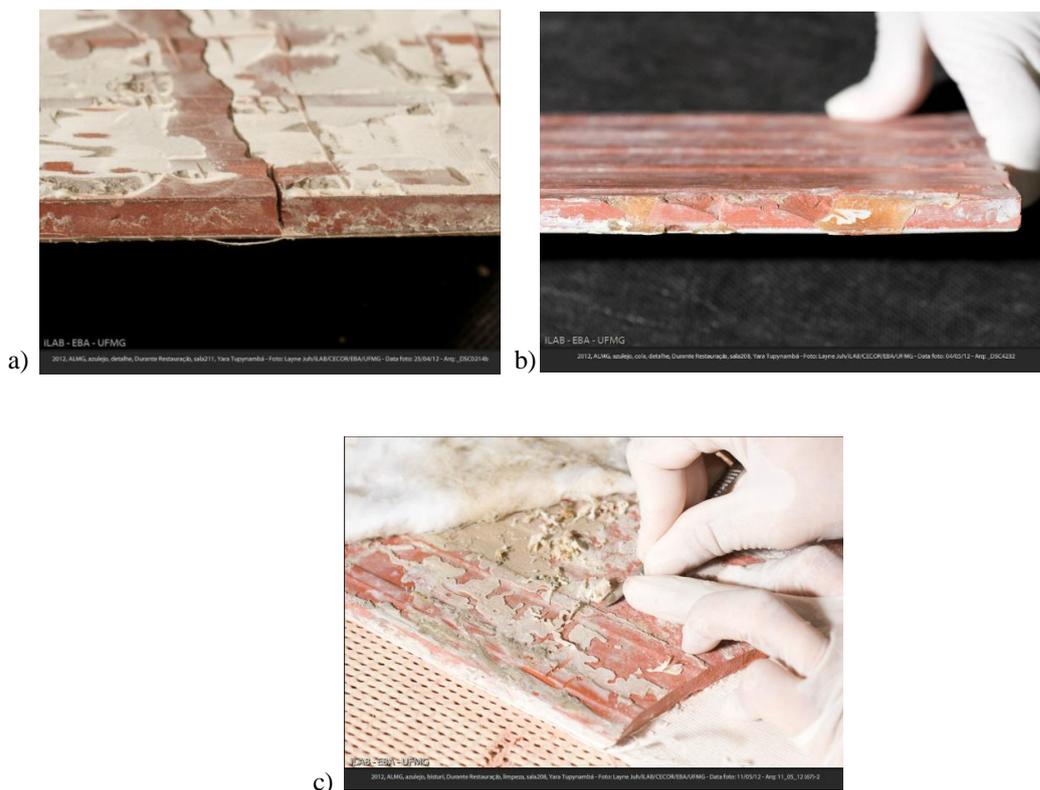
Figura 14: (a, b, c) Azulejos dos painéis, onde se pode ver os sinais de intervenções anteriores e diversidade de materiais empregados.

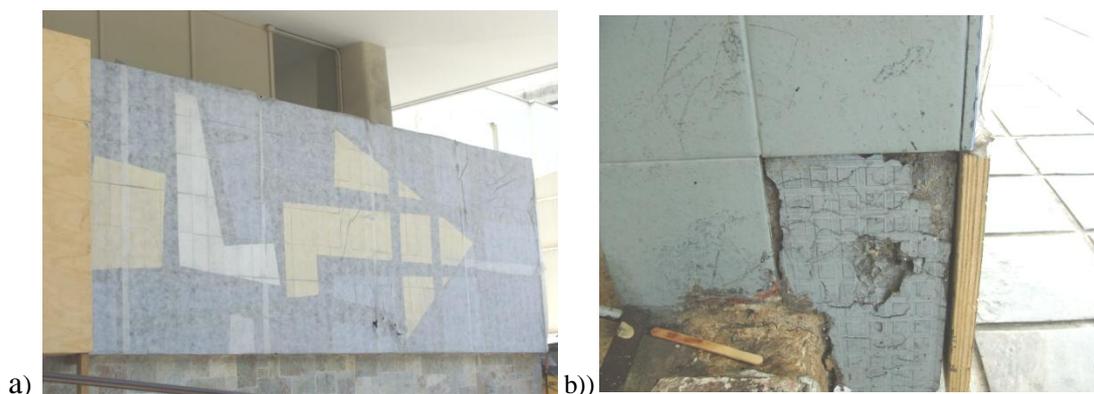
Em Belo Horizonte, o painel de Mário Silésio, criado em 1958 para o prédio que abriga o DETRAN-MG, ainda não foi restaurado. Devido a uma denúncia de que os azulejos estavam sendo roubados¹⁸, desapareceram mais de 50 peças, uma intervenção de emergência foi autorizada pelo IEPHA e hoje os painéis estão recobertos com faceamento de *no-woven*, aguardando o projeto definitivo de restauro. As fotos realizadas nesse mês de dezembro comprovam o péssimo estado de conservação da obra e em alguns pontos podemos visualizar a argamassa de assentamento (FIG. 15).

Figura 15: (a, b) Painel de azulejos no prédio do DETRAN/MG.
Fonte: Arquivo pessoal da aluna, obtidas em DEZ/2012

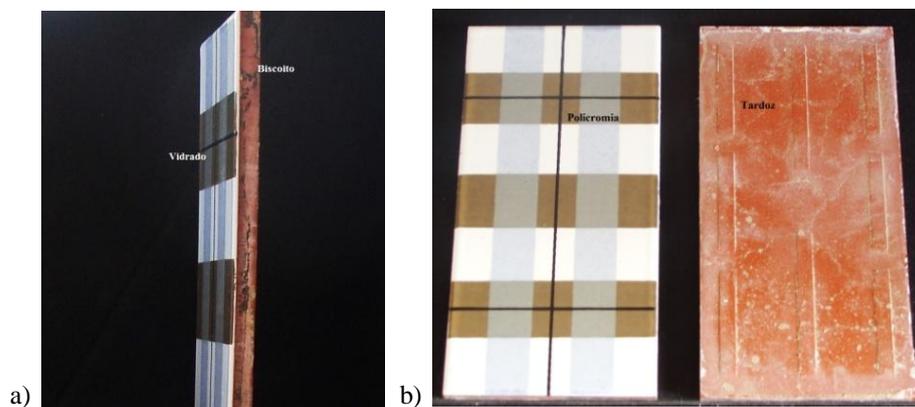
Para melhor o estudarmos, torna-se necessário compreender cada uma das suas camadas (FIG. 18).

Figura 18: (a,b) O azulejo e cada uma de suas camadas.
Fonte: Arquivo pessoal da aluna. Obtidas em DEZ/2012

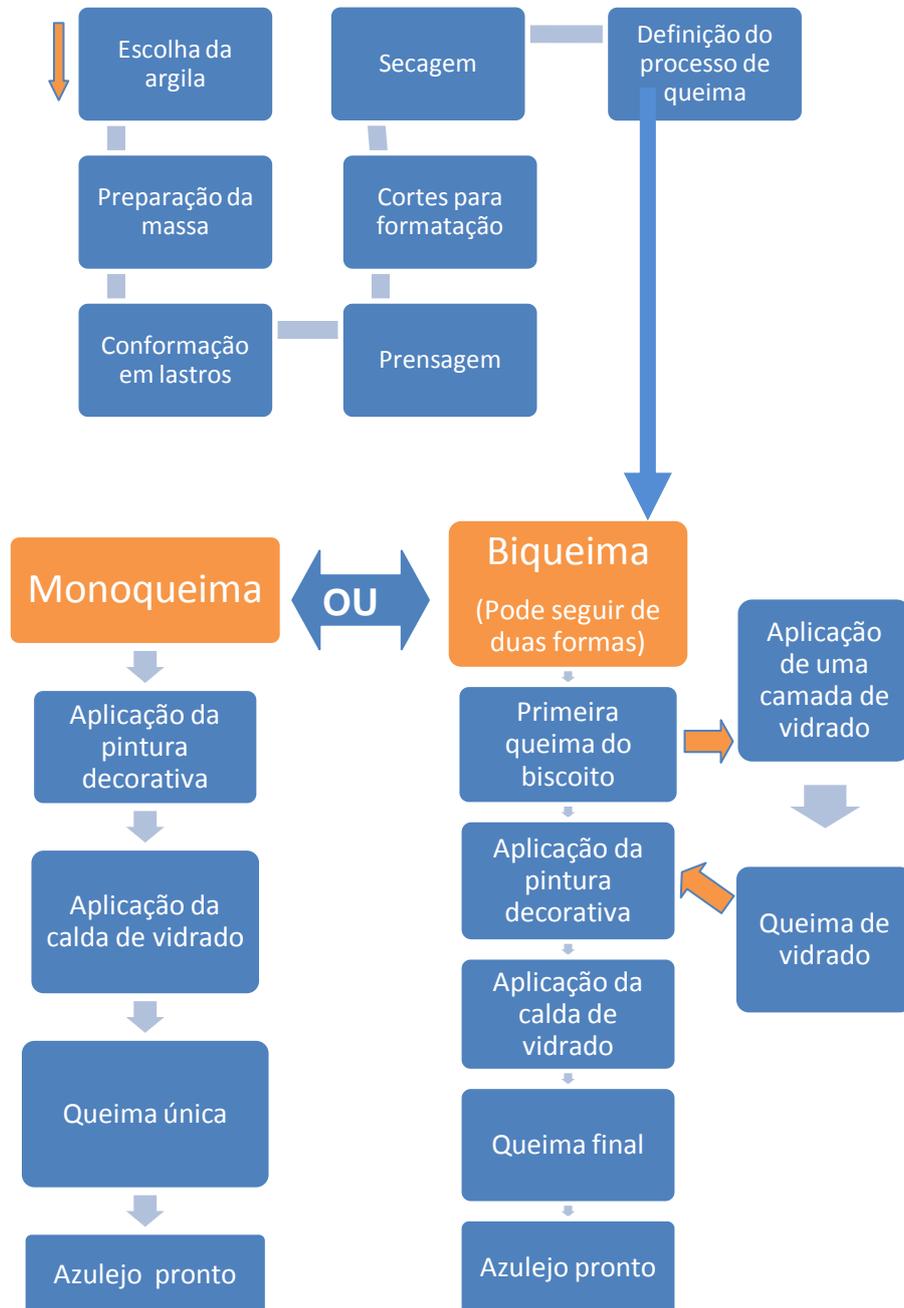
A partir dos apontamentos de Ferreira (2009) e Rocha (2007), construímos o fluxograma abaixo, que mostra o roteiro básico do processo tradicional de fabricação do azulejo:

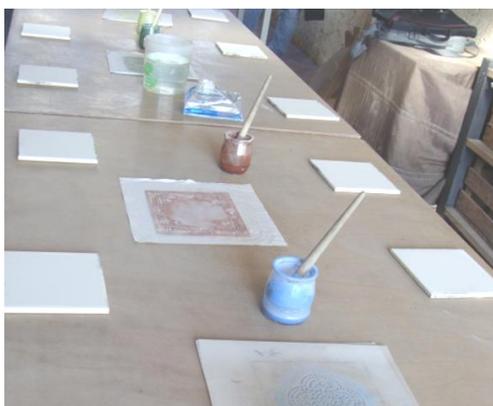
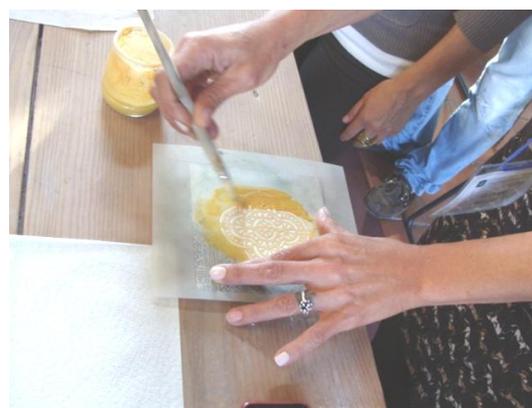
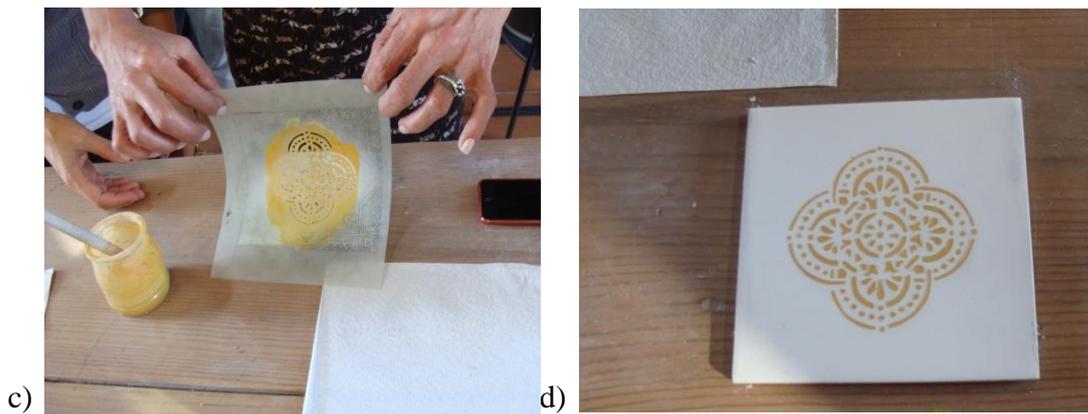
A segunda, pela técnica conhecida por estampilha (FIG.20), que utiliza um molde vazado sobre o biscoito para orientar a colocação da tinta preparada. (FERREIRA, 2009. p. 93). Tanto uma quanto outra podem ser aplicadas sobre o biscoito vidrado (sobre-esmalte) ou sobre o biscoito poroso (sob esmalte). O referido trabalho de Yara Tupynambá foi realizado na técnica de sobre- esmalte.

Figura 20: Pintura decorativa pela técnica da estampilha sob esmalte, realizada em Workshop do Congresso Azulejar 2012. a) Posicionamento das tintas, moldes e azulejos já cozidos. b) Pintura sobre o molde posicionado no biscoito cerâmico. c) Retirada do molde após a pintura. d) Biscoito pintado e pronto para ser recoberto com a calda de vidro e ir ao forno.
 Fonte: Acervo pessoal da aluna, obtido em 2012.

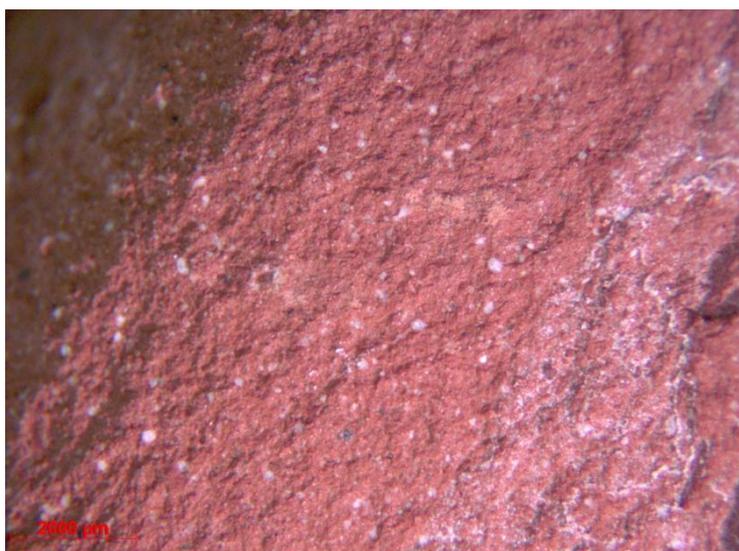
Figura 21: Biscoito do azulejo do painel *Do descobrimento do Brasil ao ciclo mineiro do café*, onde podemos visualizar resquícios de argamassa impregnando a cerâmica. Imagem obtida por microscopia ótica. Fonte: Foto realizada pela aluna, no laboratório do LACICOR.

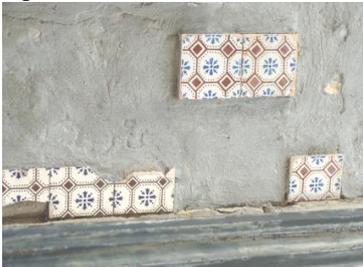
Tipo de patologia	Sintomas	Causas prováveis
<p>Descolamento/desprendimento (destacamento total ou parcial de um ou mais azulejos do seu suporte)</p>

<p>Perda de aderência ao suporte, arqueamento, empolamento e queda.</p>	<p>Incompatibilidade físico-química do sistema.</p> <p>azulejo/argamassa/suporte. Variações de temperatura e umidade</p> <p>Movimentação diferenciada entre os componentes do sistema.</p> <p>Falta de junta elástica</p> <p>Fendilhação do suporte.</p>
<p>Fissuração (fendas que separam a peça em partes)</p>

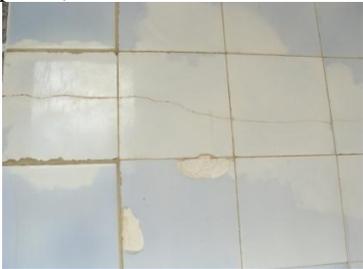
<p>Trincas e fendas no azulejo e na argamassa. Fissuras que atravessam toda a espessura da cerâmica</p>	<p>Incompatibilidade com os materiais constituintes da argamassa.</p> <p>Utilização do cimento Portland</p> <p>Cristalização de sais presentes no suporte e/ou na argamassa.</p>
<p>Destacamento do vidrado</p>

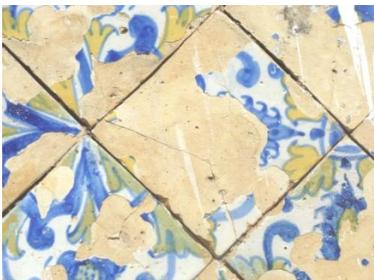
<p>Crateras rodeadas por fissuras</p>	<p>Elevada incidência de umidade ascendente.</p> <p>Biodeterioração provocada por prolongada absorção de água.</p> <p>Ação de sais solúveis pelos processos de criptoflorescências³⁸ e eflorescências³⁹.</p> <p>Fatores antrópicos</p>

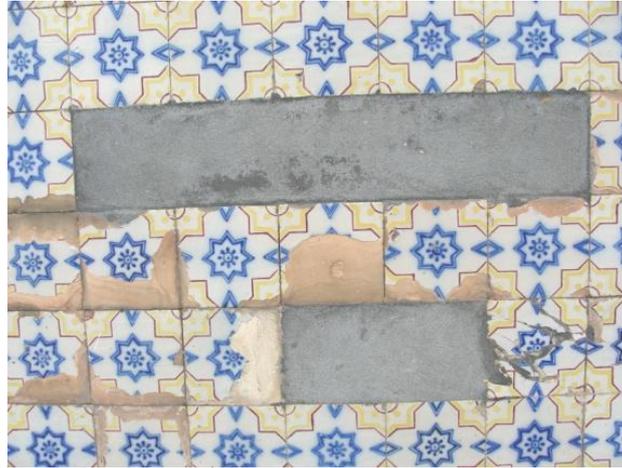
Oliveira (2001) e Ferreira (2009) esclarecem sobre as patologias em azulejos dizendo que muitas ocorrem a partir do uso do cimento *Portland*, em pequenas intervenções ou em assentamento total das peças azulejares. Segundo os autores, o material é contraindicado devido sua elevada rigidez, impermeabilidade, coeficientes de dilatação muito superiores aos da cerâmica e também pela presença de sais em sua composição.

Figura 22: Fachada de azulejos onde se pode perceber o destacamento do vidroado em torno da intervenção com cimento *Portland*.
Foto: Arquivo pessoal da aluna. Aveiro, Portugal. Obtida em 2012.

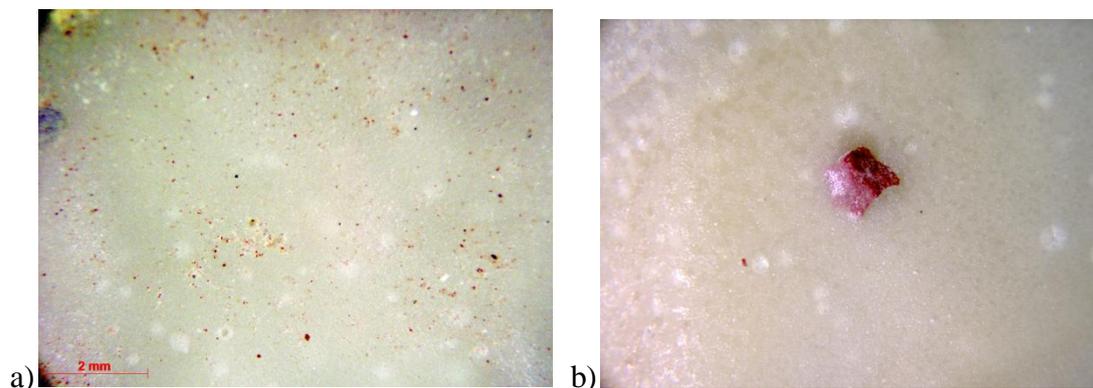
Devemos estar atentos às patologias agregadas por intervenções de restauro inadequadas, assim como vimos nos painéis da Assembleia Legislativa, onde ao serem utilizados materiais com coeficiente de resistência mecânica maior que a do azulejo, acabaram por aumentar a vulnerabilidade dos objetos, colocando-os em risco eminente.

Figura 23 (a,b): Fragmentos de cerâmica do tardo do azulejo aderidos no material de fixação. Imagem obtida por microscopia ótica. (Azulejo do painel da ALMG). Foto: Obtida pela aluna, no laboratório do LACICOR.

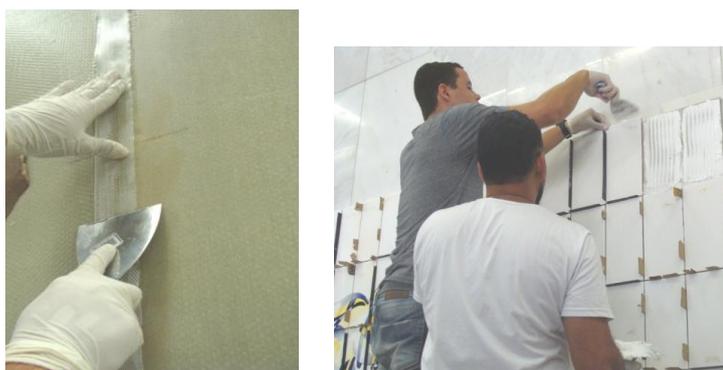
O suporte utilizado na transposição dos painéis *Do descobrimento do Brasil ao ciclo mineiro do café*, da artista Yara Tupynambá, foi o *Honeycomb*, que assim como o *Smallcort* citado no artigo de Omena (2012), é uma plataforma onde uma malha de alumínio é justaposta entre duas placas de fibro-resina. A argamassa escolhida para a proposta foi o adesivo *Brancol*⁴², a base de resina polivinílica, que por apresentar certo grau de plasticidade, atua como amortecedor de vibrações causadas por tráfego intenso de veículos. Esse adesivo foi indicado apenas para uso interno, não sujeito à umidade.

Figura 26: Plataforma modular de fibroresina *Honeycomb*. a) Preparação da plataforma com fixação de fita de fibra de vidro. b) Assentamento dos azulejos com adesivo *Brancol*.

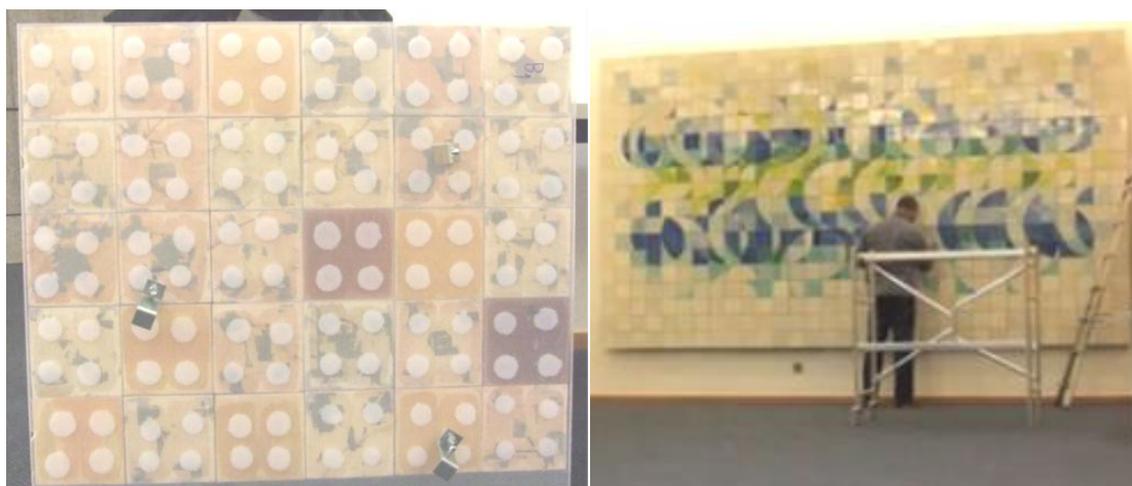
O terceiro tipo de suporte é o painel acrílico e nos foi apresentado na cidade de Lisboa, Portugal, pelo conservador-restaurador Ivo Fèrin⁴³. O trabalho executado trata do restauro do painel azulejar *Ritmo de Ondas*, do artista plástico português Eduardo Nery (1938-). Originalmente a obra assentada sobre alvenaria com a utilização de cimento e foi transposta para outro local a pedido do proprietário. O restaurador relata o procedimento de montagem, explicando que utilizou como suporte placas de acrílico transparente com 10mm de espessura, cortado em tamanhos diferenciados. Os azulejos foram fixados com silicone neutro *Formflex 400/7210* e, de acordo com Fèrin, a escolha baseou-se em estudos que apontam o material como inócuo ao biscoito cerâmico, além do elevado índice de reversibilidade. Ele arremata que essa metodologia de trabalho deve ser orientada somente para assentamento de painéis azulejares em áreas internas.

Figura 27: Painel Ritmo de Ondas, de Eduardo Nery. a) Assentamento dos azulejos em placas de acrílico com a utilização de silicone como adesivo. b) Montagem do painel.

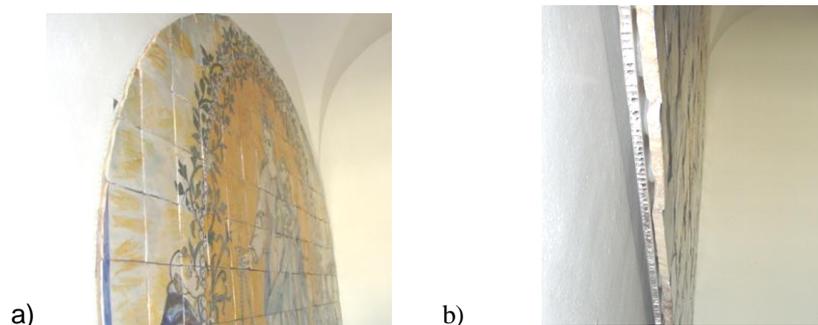
Figura 28: (a, b) Painel de azulejos no Museu de Évora, Évora. Pormenor onde se vê os pontos de adesiv

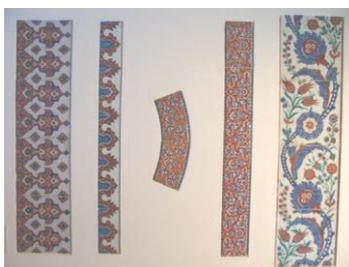
Figura 29: Azulejos em painéis modulares, expostos no Museu Calouste Gulbenkian, Lisboa. Tímpano. Turquia - Período Otomano 1573.

Em visitas de estudo realizadas em Portugal, ao Museu de Évora, na cidade de Évora (FIG: 26), no Museu do Azulejo (FIG.28) e no Museu Calouste Gulbenkian (FIG. 29) ambos em Lisboa, vimos que, em sua grande maioria, o acervo é assentado sobre placas modulares. Foi possível perceber também que o silicone é um material de fixação utilizado.

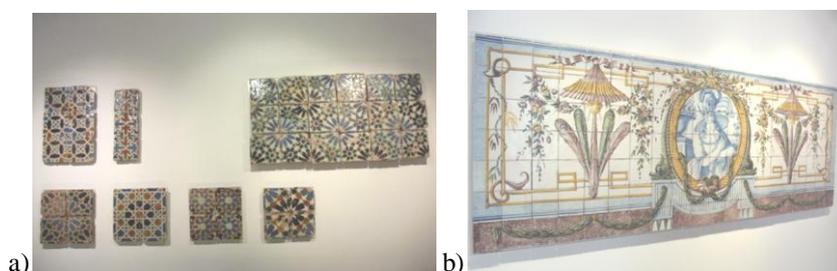
Figura 30: Azulejos em painéis modulares expostos no Museu Nacional do Azulejo, em Lisboa. Fonte: Acervo pessoal da aluna. Obtidas em 2012.

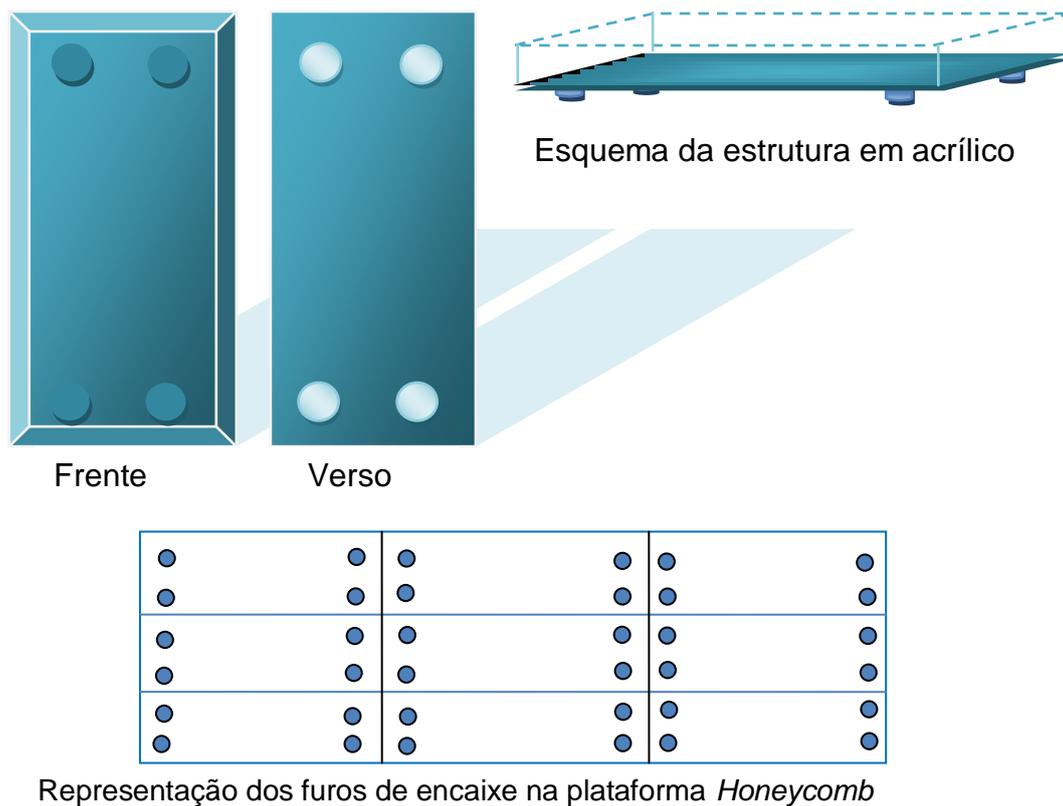
Figura 31: Esquema dos componentes do protótipo. Berço de acrílico e painel *Honeycomb*.

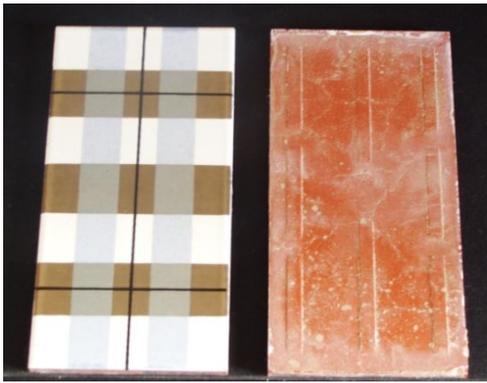
Encontramos uma peça com essas características na loja de nome Cemitério dos Azulejos, localizada na Avenida Cristiano Machado, nº 8075.

Tamanho: 10 cm X 20 cm

Espessura: 0,8 cm

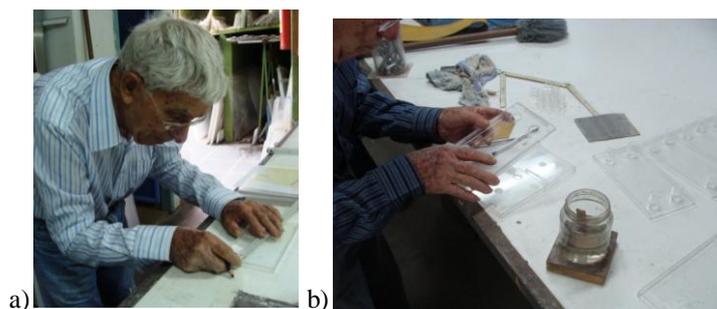
Figura 33 (a, b) imagens da execução dos berços de acrílico pelo Sr. Alberto Silva, da ARTEDECOR.
 Fonte: Arquivo pessoal da aluna (2013)

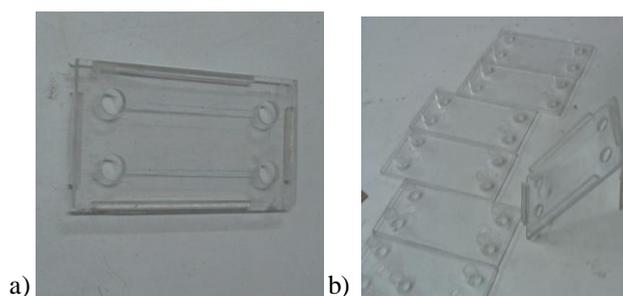
Figura 34: a) Gabarito em acrílico b) Berços em acrílico.
 Fonte: Acervo pessoal da aluna. (2012)

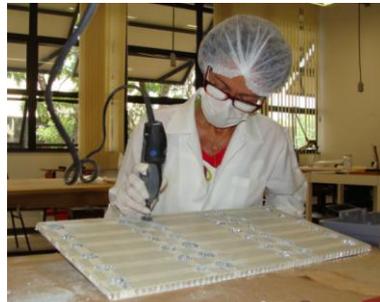
Figura 35: Preparação da placa Honeycomb.
Fonte: Acervo pessoal da aluna. Obtida em 2013.

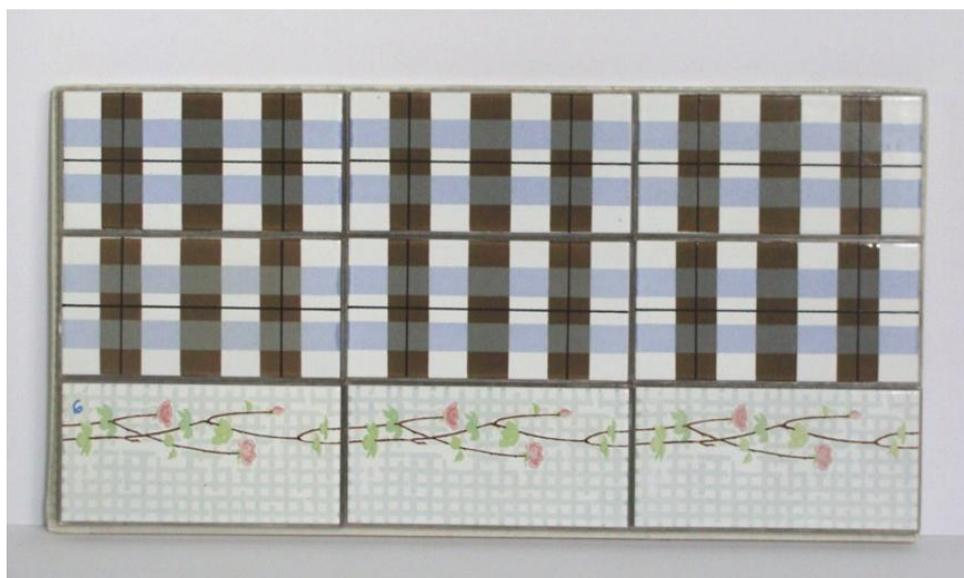
Figura 37: Painel montado após o tempo de cura do silicone
Fonte: Acervo pessoal da aluna. Obtido em 2013

Apesar de termos alcançado o objetivo central do nosso experimento que era testar a possibilidade de fixação de azulejos sem a utilização de argamassas, concluímos que os materiais utilizados no teste não corroboraram com resultados mais satisfatórios. O acrílico com espessura de 2mm é uma boa indicação, entretanto, o sistema construtivo do berço (arestas de acrílico cortadas e aderidas à uma base retangular) não é adequado, pois tende a soltar. Pensamos que uma boa solução para melhorar a resistência, seria fazer a estrutura em peça única, por moldagem.

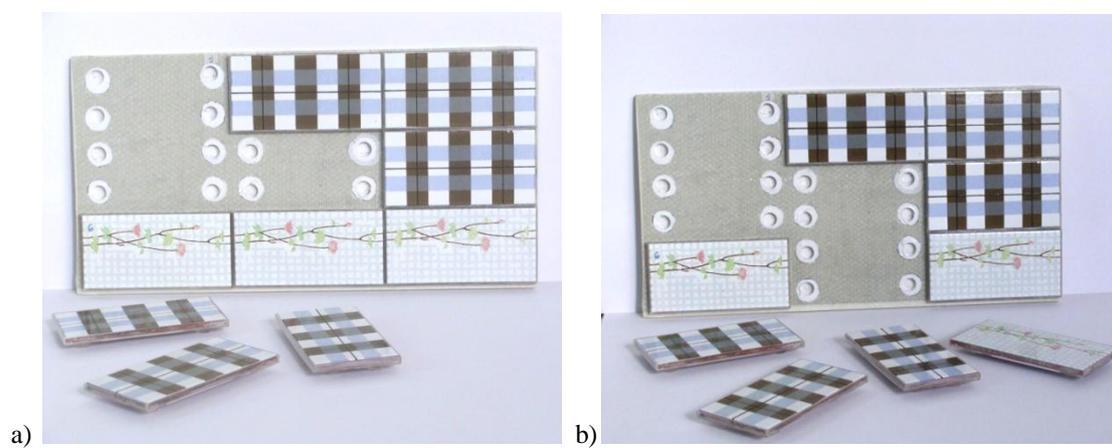
Figura 38: (a, b) Desmonte do painel.
Fonte: Acervo pessoal da aluna. Obtido em 2013

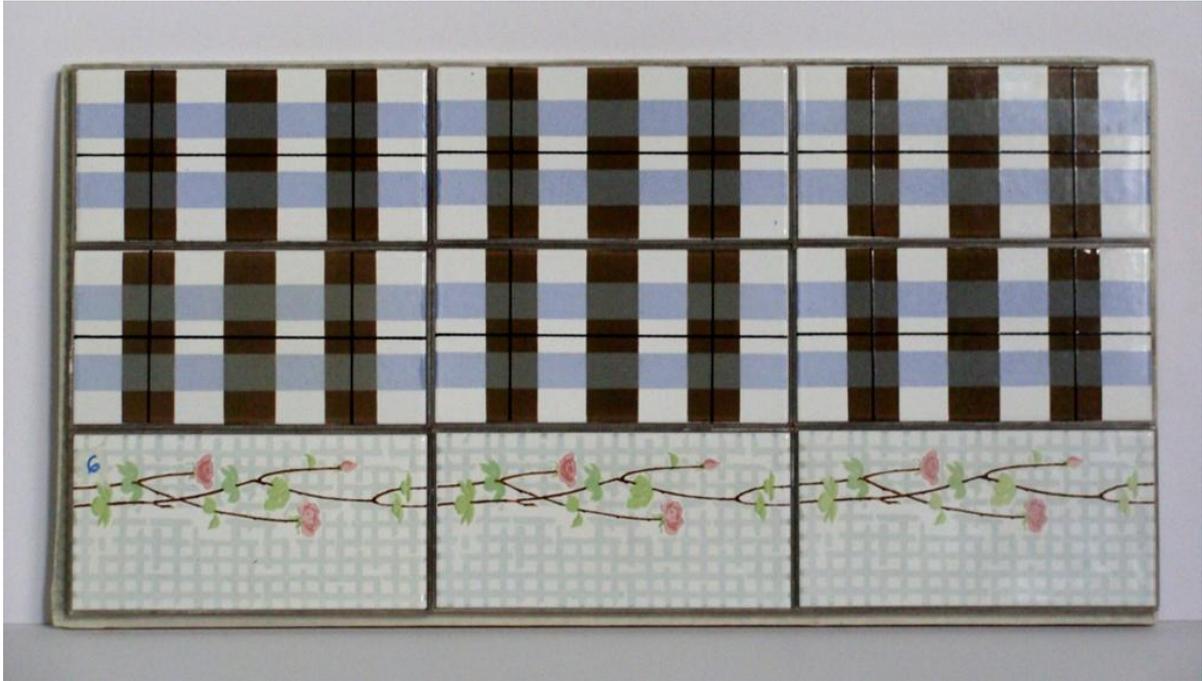
Figura 39: Painel finalizado.
Fonte: Acervo pessoal da aluna. Obtido em 2013

Quanto ao índice de sucesso da experiência, percebemos que a ideia inicial de proteger o acervo azulejar das degradações provenientes dos sistemas de fixação com argamassas é possível a partir dessa proposta expositiva com mecanismo de encaixes do tipo macho/fêmea. Porém, torna-se necessário o aprimoramento da metodologia, um criterioso estudo de materiais e testes mediante variações de temperaturas.
