TRATAMENTO DE CONSERVAÇÃO EM SUPORTE EXPOGRÁFICO:

estudo de caso da exposição do Museu Arqueológico de Lagoa Santa

Monografia apresentada ao Curso de Graduação em Conservação-Restauração de Bens Culturais Móveis da Escola de Belas Artes da Universidade Federal de Minas Gerais, como requisito à obtenção do título de bacharel em Conservação-Restauração.

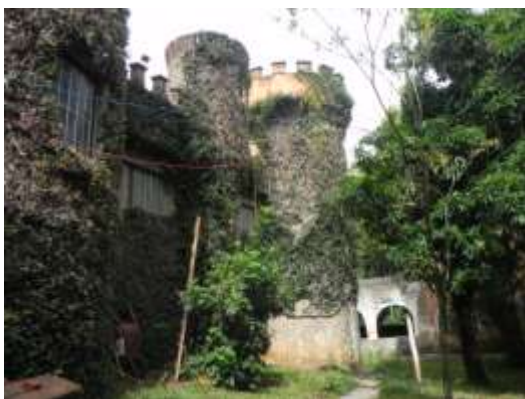
Figura 22 - Detalhe da trepadeira Hera

A vegetação existente é muito diversificada e abundante, apresenta árvores típicas da região de cerrado, espécies de copa alta, de porte médio, espécies rasteiras e algumas frutíferas (FIG. 20 e 21). A maioria do solo é recoberto por terra ou grama, o que sugere uma boa drenagem da água da chuva, apesar do museu se encontrar em uma área de declive. As paredes externas do edifício são praticamente encobertas pela trepadeira

Hera²⁸ (FIG. 22), fator este que favorece a transmissão de umidade para o interior da mesma.

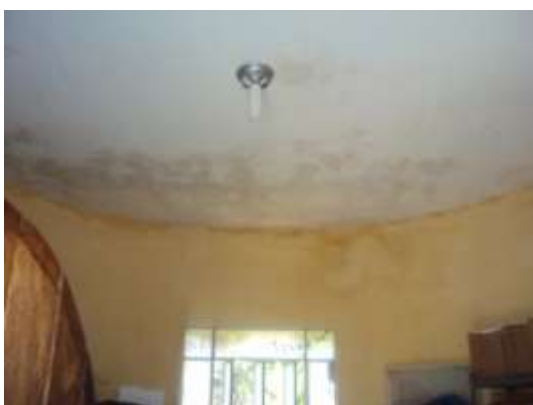
Figura 26 - Umidade no teto do 3º pavimento

O piso do interior da edificação recebe o revestimento de pedra Lagoa Santa, em formato irregular. As paredes são emassadas e pintadas com tinta látex bege. O teto é de laje plana e também recebe a mesma pintura da parede em todos os ambientes e não possui uma cobertura de telhas. Neste caso, a impermeabilização e o escoamento de água devem ser bem elaborados para evitar infiltrações. As calhas devem estar sempre limpas e desobstruídas. Verificamos, ao inspecionar o local, calhas repletas de folhas e demais resíduos (FIG. 25), porém em outras ocasiões presenciemos algumas ações de manutenção. Toda edificação sofre com problemas de infiltração. Este é um sério problema, pois compromete o controle ambiental do museu (FIG. 26 e 27).

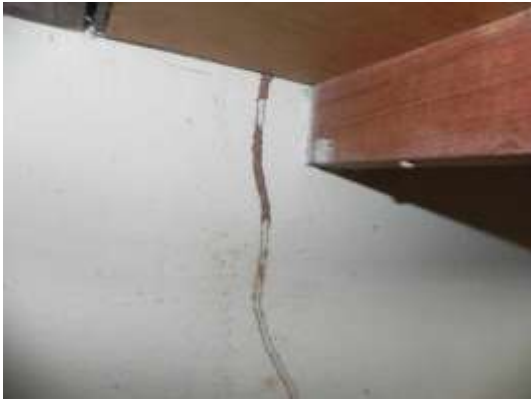
Figura 28 – Sinais de cupim de solo

Identificamos também ataque de cupim de solo em uma sala expositiva (FIG. 28 e 29). A trepadeira avança para o interior pelas frestas e aberturas das janelas (FIG. 30, 31).

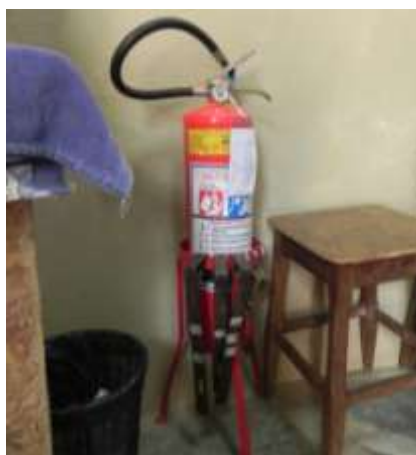
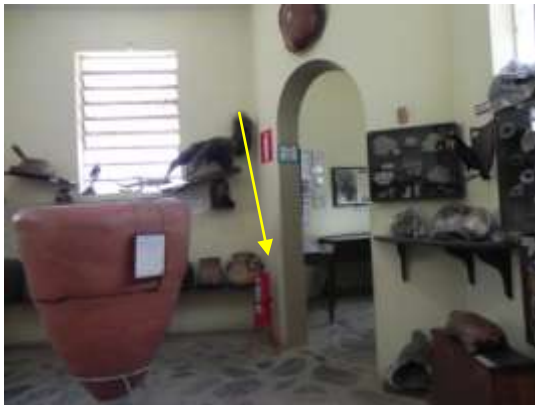
Dentro das instalações do museu verificamos três extintores (FIG 33, 35):

Todos dentro do prazo de validade. No terceiro pavimento (residencial) também existe um equipamento de extintor de incêndios.

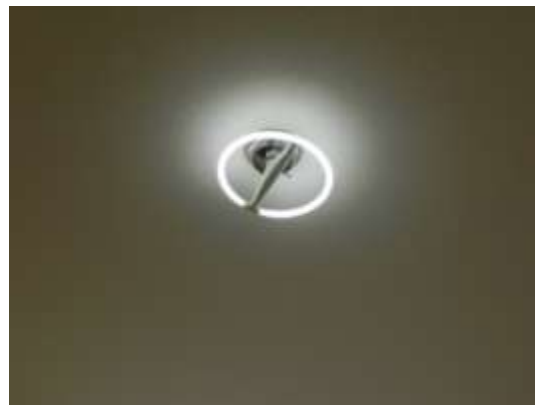
Figura 36 - Iluminação no teto

fluorescente circular fixada no teto, sem filtros ou plafons (FIG. 36). Existe apenas um ponto de tomada, de onde sai uma extensão que faz a ligação para a iluminação interna da vitrine dos esqueletos. A iluminação solar entra pela janela, que possui vidros fixos e tela para ventilação em uma das partes. Por esta tela entram particulados e pequenos insetos.

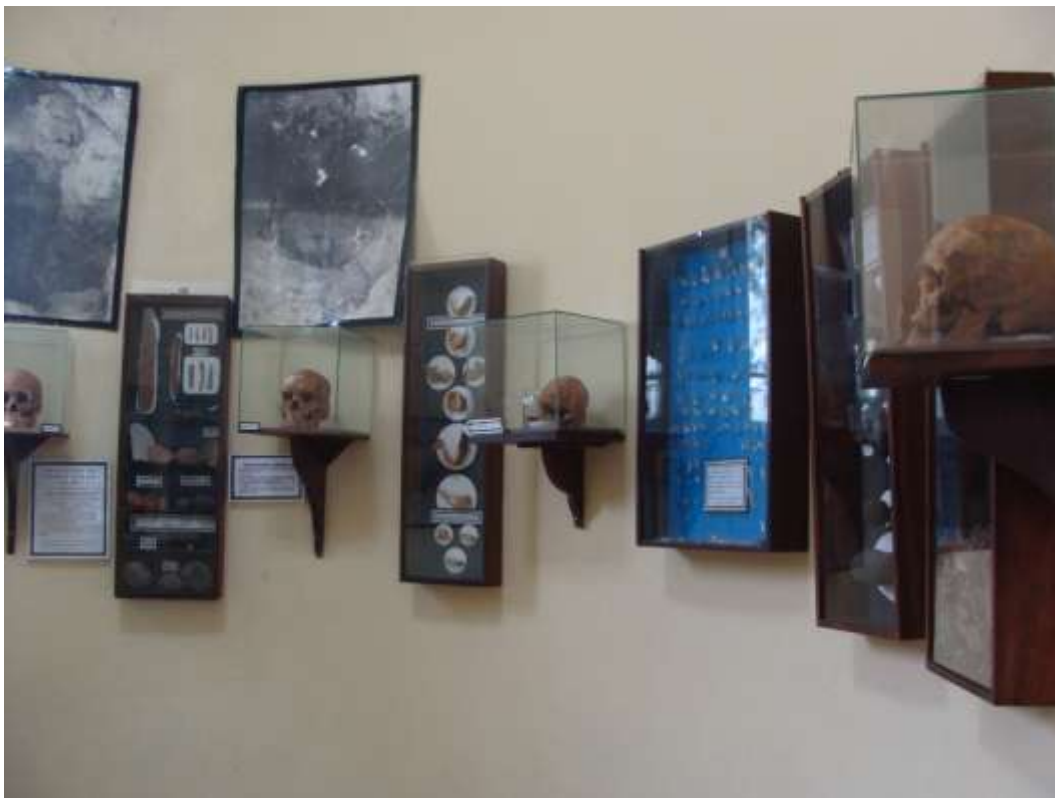
Figura 37 - Vitrines da sala 1

Como as demais salas da edificação o acervo é exposto em vitrines de madeira sucupira com fechamento frontal em vidro. Estas são fixadas diretamente nas paredes por parafusos. Existem na sala 04 vitrines individuais para crânios humanos, 08 vitrines retangulares medindo cerca de 31,8 x 92 x 9 cm abrigando artefatos diversos como líticos, arcadas dentárias, cristais e uma vitrine especial simulando uma urna funerária contendo esqueletos (FIG.37, 38).

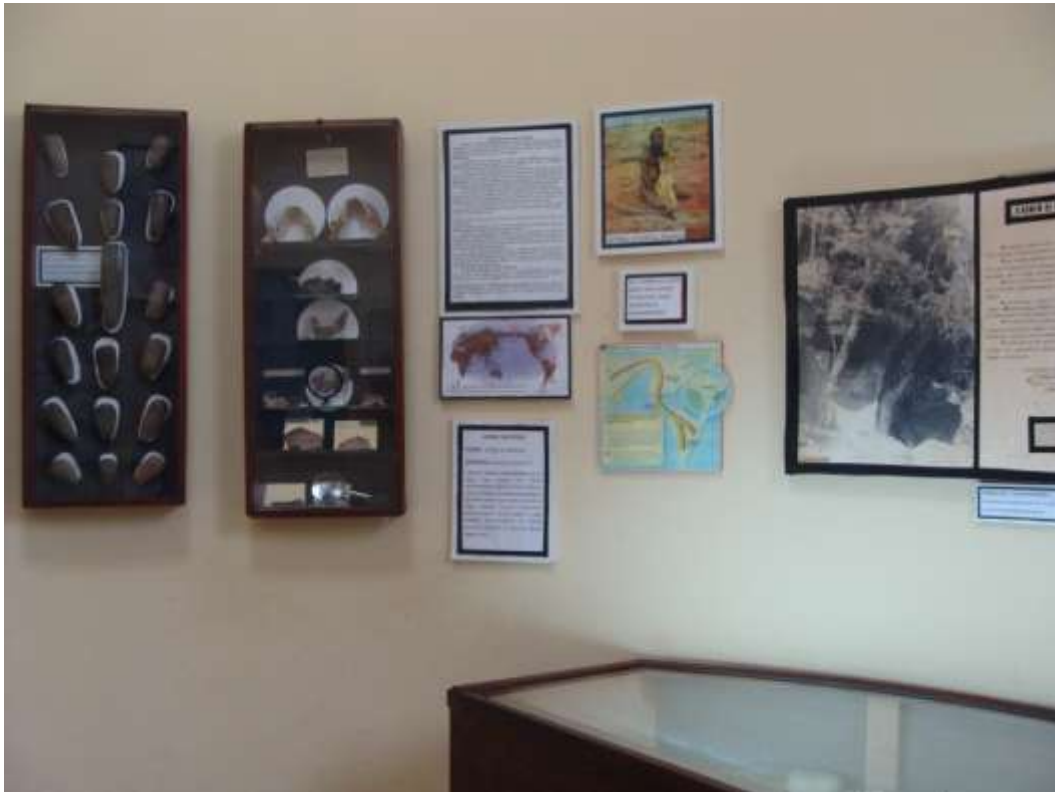
Figura 38 – Vitrines e painéis explicativos da sala 1

Painéis explicativos, fotografias fixadas na parede e uma escultura representando a *Luzia* apoiada em uma coluna (manilha cerâmica) complementam a museografia. Um dos painéis fotográficos “esconde” uma grande área danificada por umidade na parede (FIG 39, 40). Devido à umidade recebida, este painel apresenta-se totalmente deformado e deteriorado.

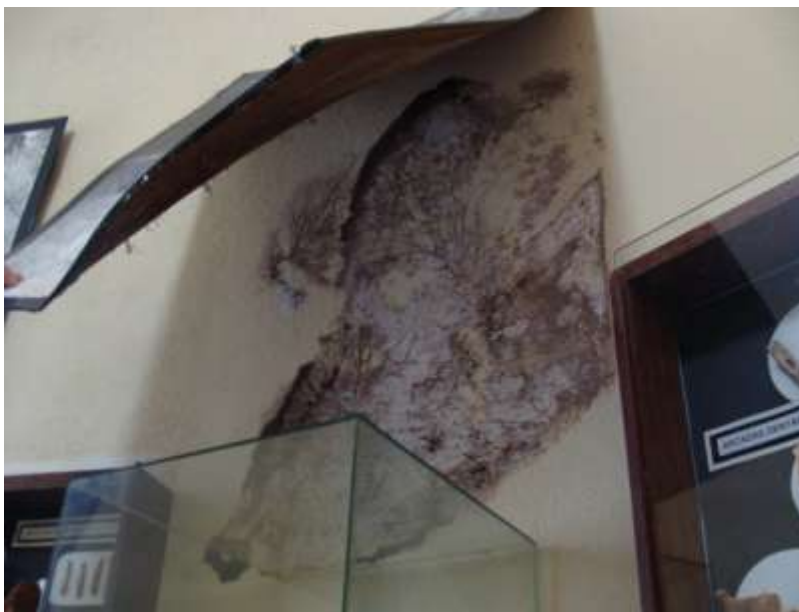
Figura 40 – Detalhe da infiltração na parede

A sala localiza-se no nível térreo da edificação, acima da sala existe outro ambiente do mesmo formato e dimensão. Identificamos problemas de infiltração tanto na parede quanto no teto. Manchas de umidades são visíveis nestas áreas.

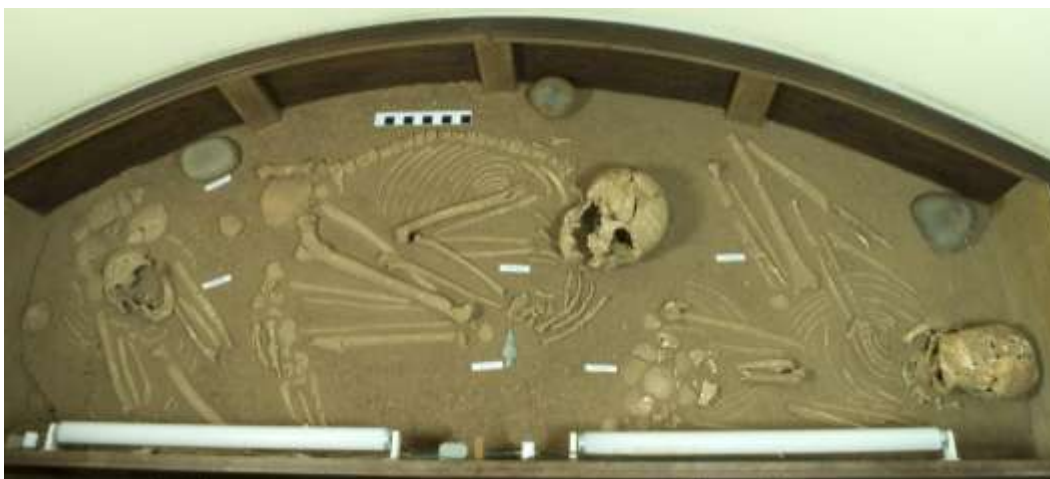
Figura 41 - Vitrine Urna Funerária.

Esta vitrine simula uma estrutura funerária com esqueletos. Possui armação em madeira compensada³⁰, com montantes e acabamento em madeira maciça Sucupira. A parte superior é móvel, com fechamento em vidro incolor. O acervo composto de esqueléticos está disposto sobre uma camada de terra que segundo as informações na placa explicativa acima da vitrine é original do local onde os esqueletos foram encontrados. Abriga ainda três instrumentos líticos circulares e uma ponta de flecha (FIG. 41, 43).

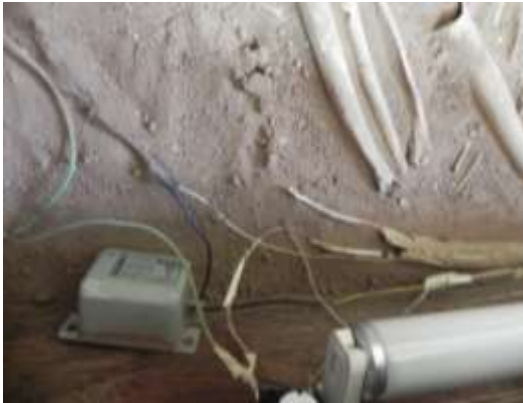
Figura 44 – Iluminação interna da vitrine

A estrutura de madeira é sustentada por peças de metalon fixadas à parede. A parte de trás da vitrine fica totalmente em contato com a parede. Possui iluminação interna (lâmpadas fluorescente), instalada de forma elementar e sem filtros para radiações ultravioletas (FIG. 44 e 49). Identificamos excrementos de insetos xilófagos (FIG. 45), vidro quebrado (FIG.46) além de manchas (FIG. 47). As etiquetas explicativas são impressas em papel, fixadas em isopor com proteção plástica (FIG. 48).

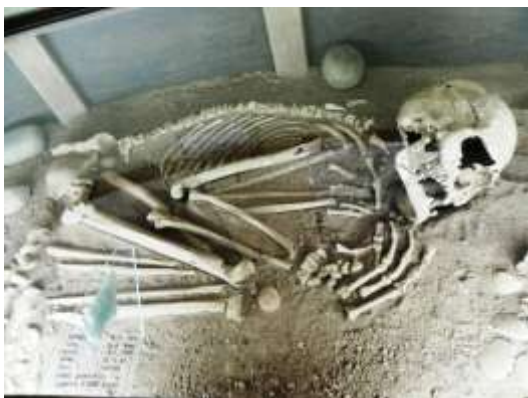
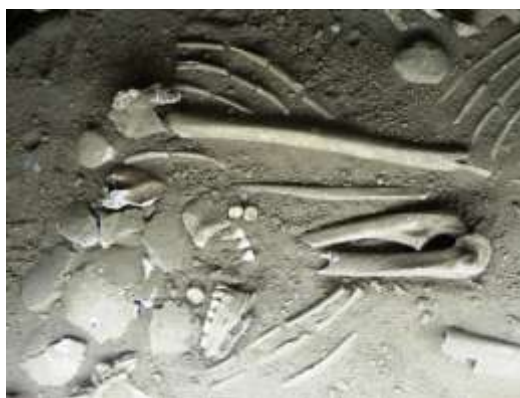
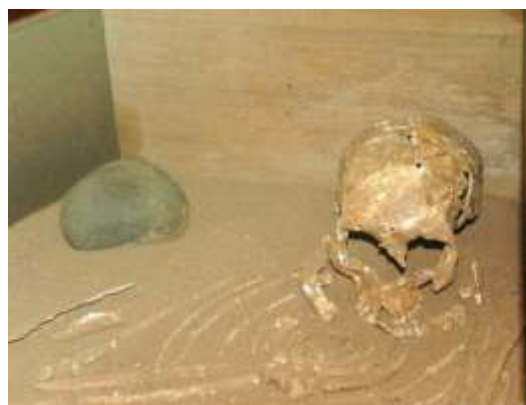
São quatro conjuntos de esqueletos semi completos abrigados na vitrine. Apresentam fragmentos de ossos parietais cranianos, peças dentárias, mandíbulas, parte de ossos longos e curtos, dedos e costelas. Exibem manchas de abrasão e adesivos e a estrutura esta fragilizada (FIG. 52, 53, 54 e 55). Não existe registro do processo de restauro anterior

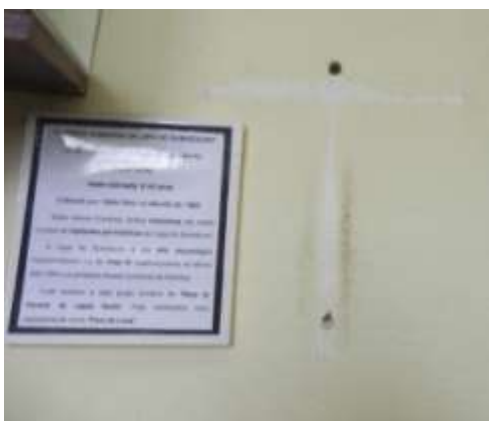
Figura 56 - Local da vitrine que caiu

A sala possui atualmente quatro vitrines com crânios humanos. Até o ano passado eram cinco, porém uma foi retirada devido ao acidente já relatado (FIG 56). Os crânios estão dentro de um recipiente de vidro, apoiado em suporte de madeira fixado à parede. Os maiores problemas identificados nestas vitrines relacionam-se à vedação (FIG. 57) - existem frestas grandes que permitem a entrada de particulados e insetos - e a estabilidade, pois alguns suportes apresentam-se frouxos, ficando até mesmo em posição desalinhada como demonstra foto abaixo (FIG. 58 e 59). As legendas também são em impressas em papel e protegidas com plástico, fixadas com fita adesiva.

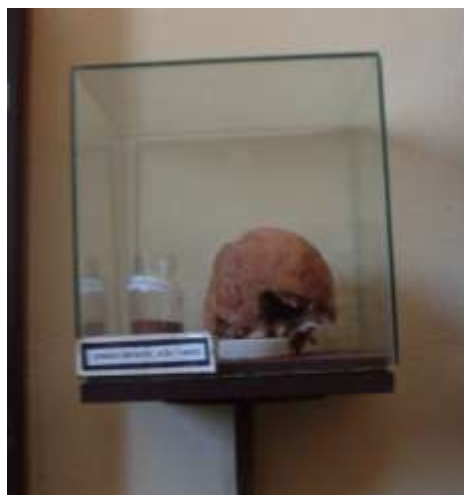
Figura 59 – Vitrine em posição instável

A segurança do acervo também é comprometida por acidentes que podem ocorrer como consequência de espaço reduzido aliado à instabilidade de algumas vitrines. Segundo informação da diretora do Museu, Érica Bányai, em setembro do ano passado, quando uma turma de estudantes visitava o museu, acidentalmente um garoto esbarrou em uma vitrine que caiu, esfacelando o crânio exposto.

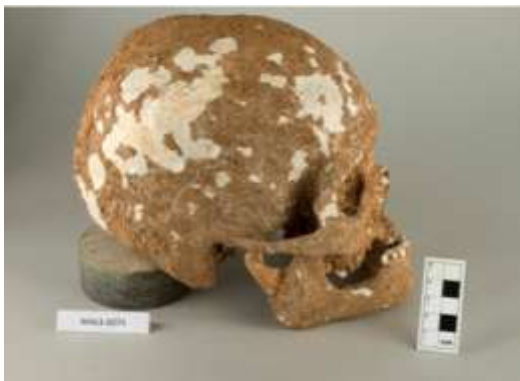
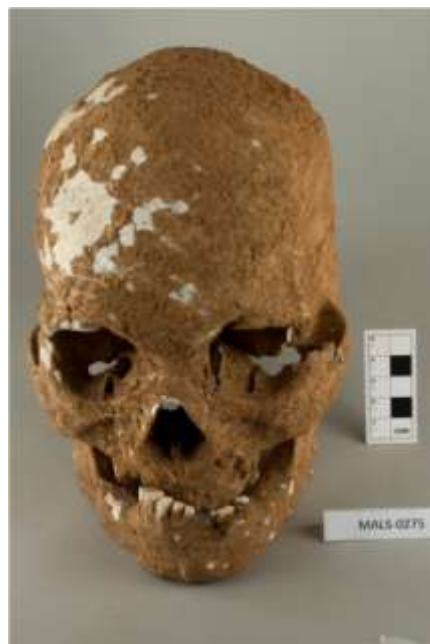
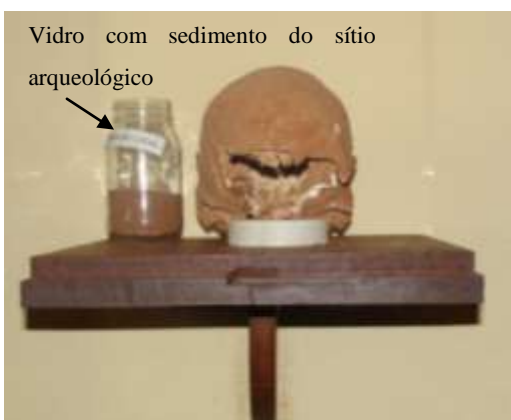
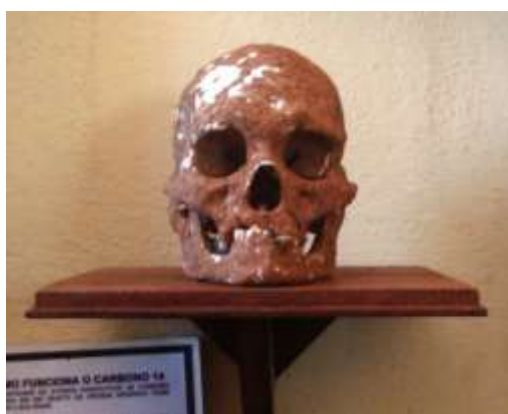
Os crânios expostos no “Museu da Lapinha” pertencem a duas coleções distintas. Três foram descobertos por Myhály Banyai no sítio Samambaia, sendo um infantil (criança de 6 ou 7 anos). O estado de conservação é bom, identificamos manchas brancas, sujidades diversas e concreções (FIG. 60, 61, 62 e 63). Os outros dois crânios são da coleção Hélio Diniz, sendo que um deles atualmente está na reserva técnica devido ao incidente com a vitrine relatado.

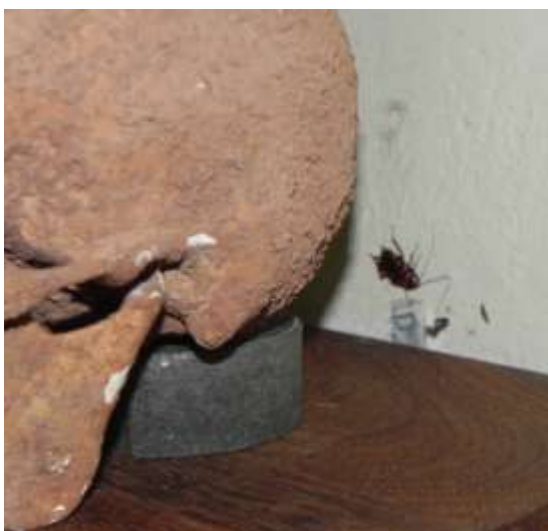
Figura 64 - Insetos próximos ao acervo

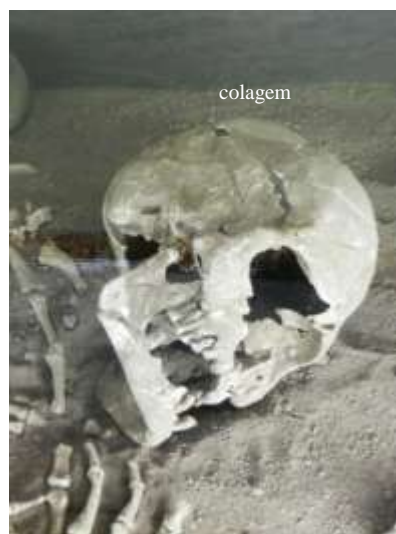
Figura 65 - Intervenção anterior

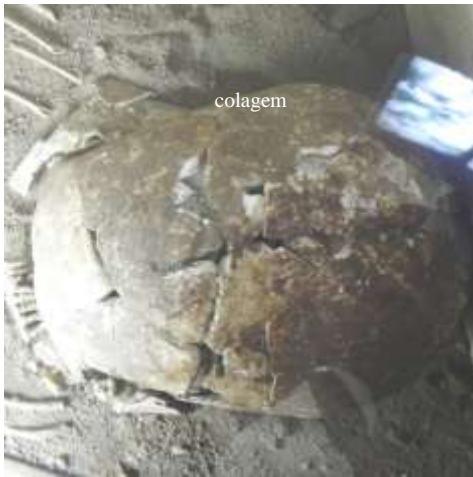
Figura 66 - Intervenção anterior

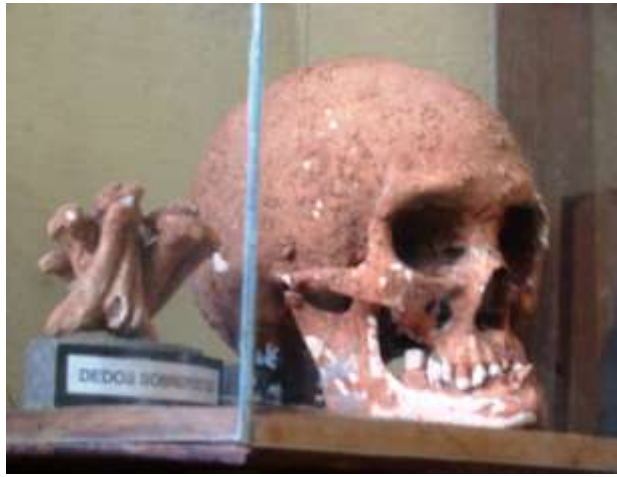
Figura 67 - Crânio com manchas brancas

O acervo ósseo do museu da lapinha é imenso, composto por esqueletais humanos, crânios, utensílios e ossos de animais. Dentre estes, os que estão expostos no museu apresentam um melhor estado de conservação. Já os armazenados na reserva, o índice de degradação é mais acentuado com algumas estruturas altamente fragilizadas. No geral apresentam áreas de perdas de suporte, abrasões, fraturas, concreções, incrustações, manchas diversas, sujidades e marcas de adesivos indicando intervenção anterior; além dos problemas provenientes por contaminação por insetos (FIG 64, 65, 66 e 67). Não há registros dos processos de intervenção de restauro nas peças.

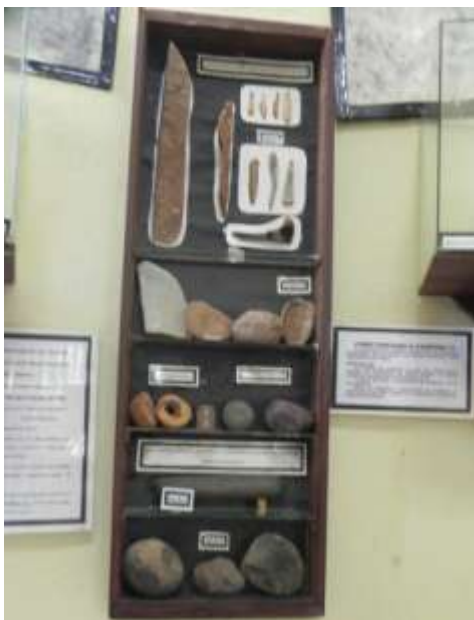
A tipologia de objetos exposta nesta vitrine é mista (FIG. 68). Abriga acervos líticos, ósseos, cerâmicos e uma concha. Segundo informações da responsável Érika Bányai, os objetos foram encontrados junto às ossadas expostas na mesma sala, na Lapa da Samambaia. A estrutura da vitrine é em madeira sucupira, o vidro frontal é encaixado e move-se no sistema de guilhotina. O encaixe por onde o vidro corre está bem justo, fator que favorece a vedação, mas dificulta a remoção deste quando necessário (para limpeza, alguma avaliação ou tratamento no acervo).

A vitrine está fixada diretamente na parede, recebendo umidade do ambiente externo.

Figura 68 – Vitrine com artefatos mistos

Tabela 6	
Vitrine com acervos diversos	
Situação anterior	Novas propostas
Vitrines com contato direto com a umidade da parede	Adequamos na vitrine uma estrutura de alumínio nas costas que cria um afastamento da parede e ao mesmo tempo faz a fixação na parede
Dificuldade em remover o vidro para eventuais manutenções no interior	Troca do vidro
Suportes internos inadequados	Criação de suportes de acrílicos adequados ao peso e formato dos artefatos (ANEXO 4).
Fundo da vitrine em papel	Colocação de laminado melamínico (fórmica).
Sujidades externas e pequenas rachaduras	Limpeza e tratamento do suporte.
<p>Para a execução da reforma as peças foram retiradas do expositor, receberam uma higienização, foram devidamente embaladas (FIG 71), etiquetadas e acondicionadas em caixas no espaço de reserva técnica. Além disso, a movimentação foi devidamente documentada no Banco de Dados que foi desenvolvido para o projeto geral. O local onde estava a vitrine recebeu uma identificação sobre o processo de restauração (FIG. 72).</p>

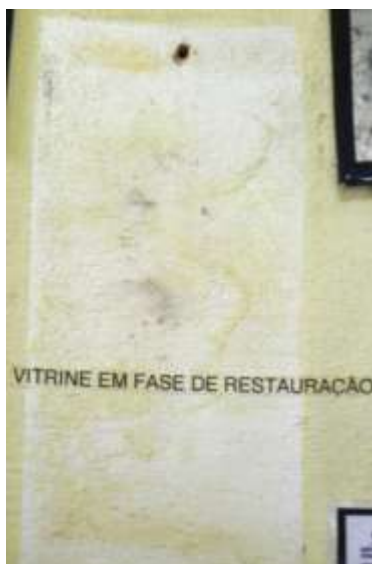
Figura 72: Local da vitrine retirada para restaurar

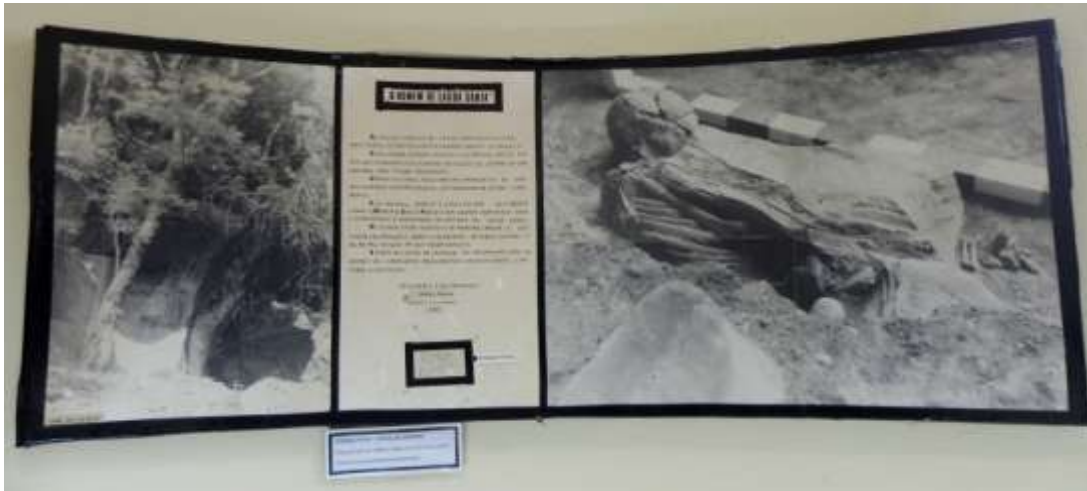
Figura 74 – Legendas e Painéis expositivos da Sala 1

Tabela 7		
Legendas		
Situação anterior	Nova Proposta	
Vitrine com esquelética (urna funerária)	Legendas e painéis impressos em papel, colados sobre isopor com proteção de contact transparente e fixadas diretamente na parede sobre o expositor (FIG. 74).	Legendas e painéis explicativos plotados sobre acrílico, fixadas na parede acima da vitrine com afastadores metálicos de 5 cm., para evitar o contato direto com a umidade da parede. A legenda deve conter os dados básicos, número de inventário em posição discreta e facilitar o a identificação dos múltiplos

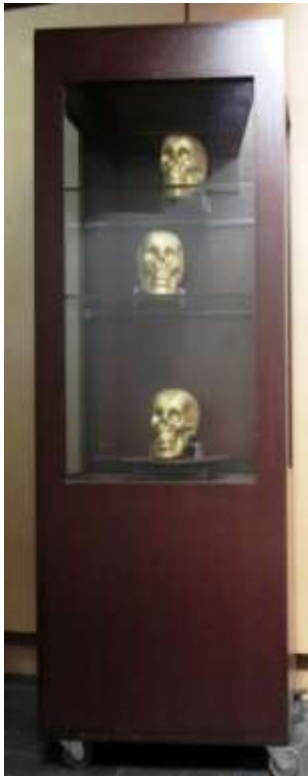
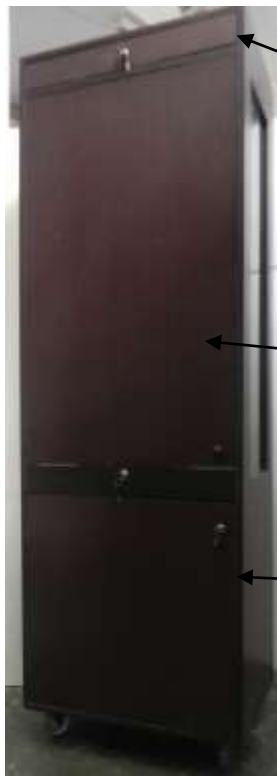
Compartimento superior para
acondicionar sílica gel com chave

Porta de acesso ao acervo com chave

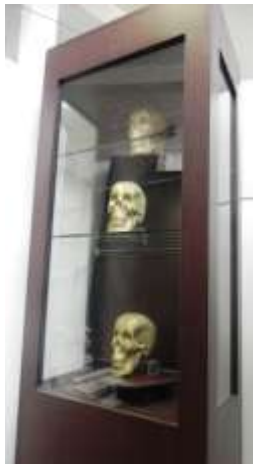
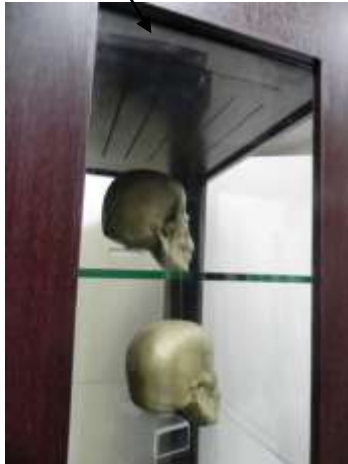
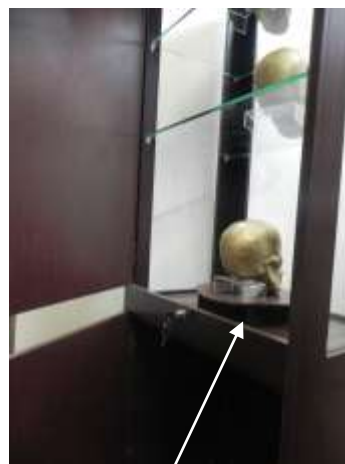
Frisos e iluminação superior LED

Vitrine para Crânios: detalhes

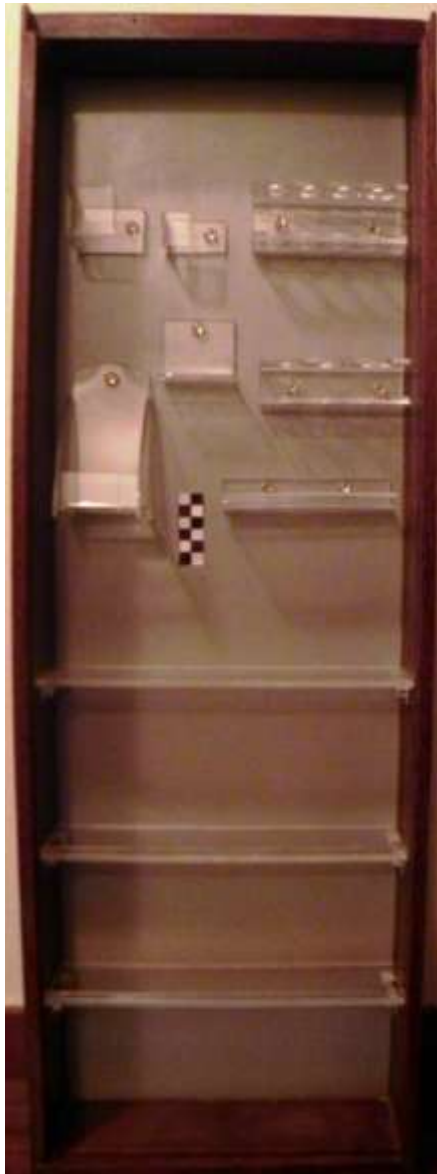
Suportes de
acrílico

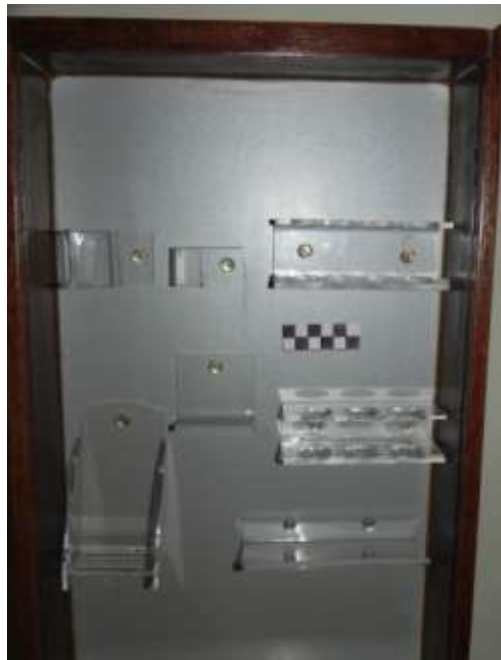
Vitrine para acervos diversos
