**UNIVERSIDADE FEDERAL DE MINAS GERAIS
ESCOLA DE BELAS ARTES
CONSERVAÇÃO E RESTAURAÇÃO DE BENS CULTURAIS MÓVEIS**

**REFLEXÃO SOBRE OS CRITÉRIOS DE INTERVENÇÃO NO RESTAURO DE UM
PAINEL DE AZULEJOS DE AUTORIA DE ROBERTO BURLE MARX**

Trabalho de Conclusão de Curso apresentado ao curso de Conservação e Restauração de Bens Culturais Móveis, da Escola de Belas Artes da Universidade Federal de Minas Gerais como requisito parcial para obtenção do título de bacharel em Conservação e Restauração.

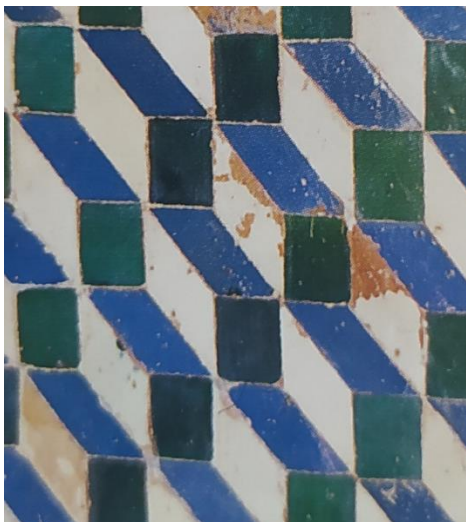
Figura 2 - Detalhe de azulejos alicatados na Sala dos Árabes, no Palácio Nacional de Sintra (Sintra, Portugal).

Dentre as técnicas hispânico-mouriscas associadas ao repertório lusitano, distinguem-se os alicatados⁵ (FIG. 2), a técnica de corda-seca⁶ (FIG. 3) e a técnica de aresta⁷. Por sua morosidade e custo de produção, os alicatados logo foram suplantados pelas outras técnicas, mais simplificadas, reduzindo o preço da peça e permitindo uma variação maior de padrões. A técnica do esmalte estanífero foi aperfeiçoada na Itália, levando ao desenvolvimento da técnica majólica⁸ e à

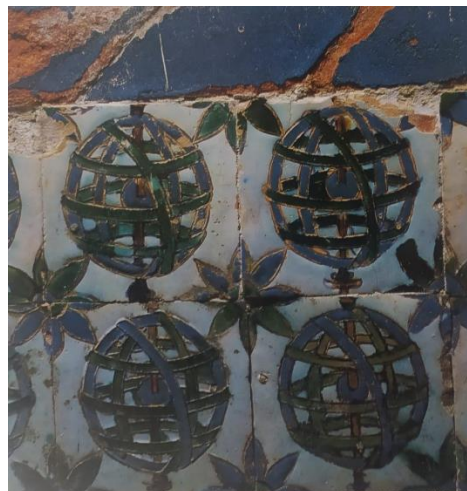
Figura 3 - Azulejos com esfera armilar, no Palácio Nacional de Sintra (Sintra, Portugal), produzido utilizando a técnica de corda seca.

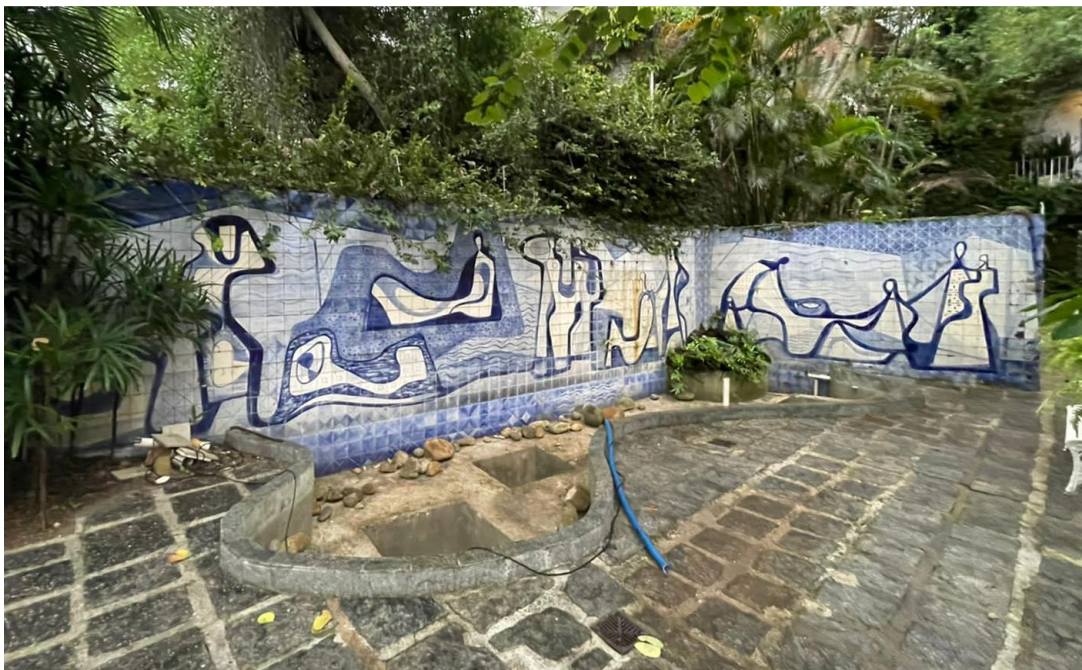
Figura 10 - Registro do painel antes do início do processo de remoção.

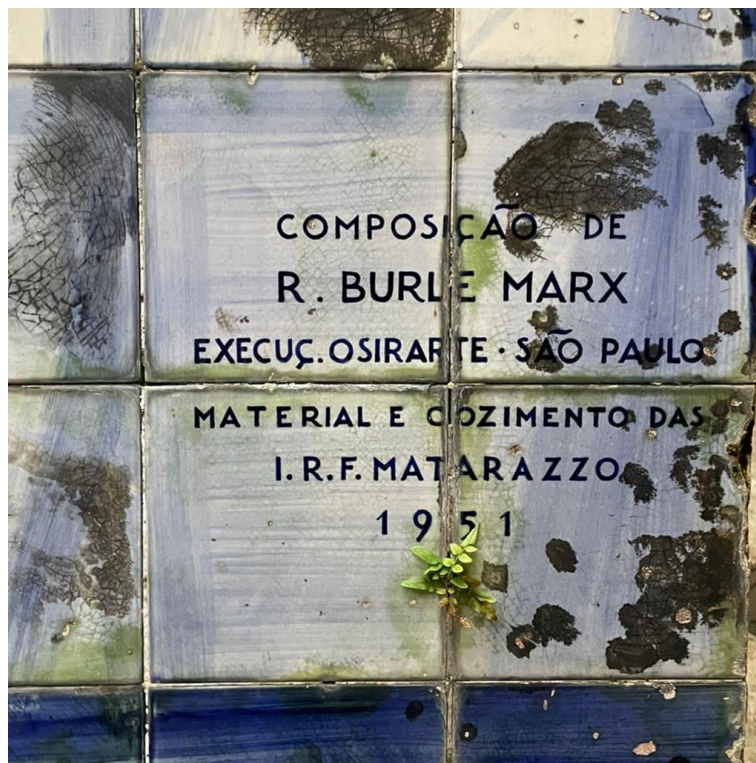
Figura 11 - Registro de assinatura da composição de Roberto Burle Marx, estampada em vidro no canto inferior direito do painel.

Podemos supor que o painel tenha sido finalizado em 1951, por haver uma inscrição gravada no muro com as seguintes informações: 11=6=51 ARNALDO AIZIM. Esta é provavelmente a data de conclusão da instalação, registrada na parte de trás do painel. Há também registro de assinatura da composição de Burle Marx, execução da Osirarte, material e cozimento das I.R.F.M., e o ano de 1951, estampado no canto inferior direito do painel (FIG. 11).

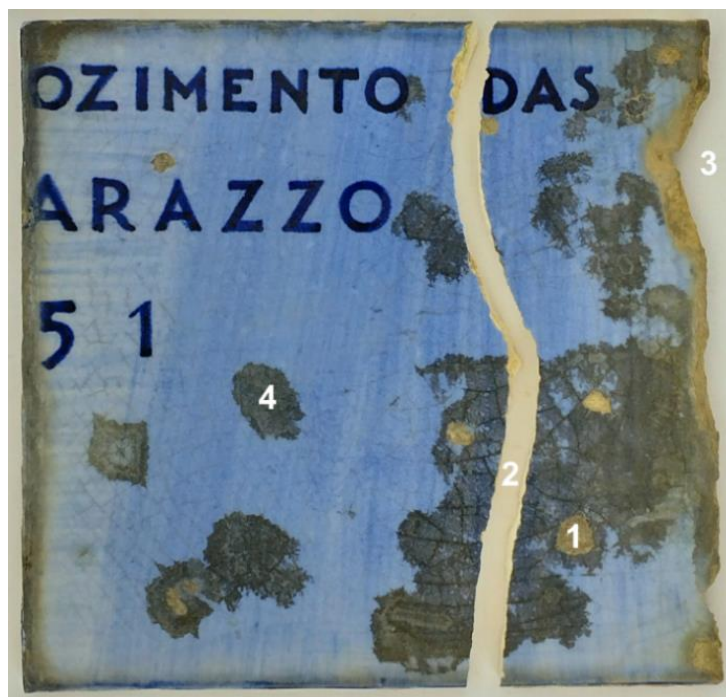
Entre os 1.732 azulejos que compõem o painel, 205 apresentavam fraturas e 261 precisavam passar por algum tipo de reconstituição devido à perda de suporte – entre eles, 49 apresentavam perdas de grande extensão. Além disso, toda a superfície do vitrado estava impregnada de manchas produzidas por microrganismos, sujidades aderidas, calcificações e oxidações provocadas pelos pontos de bica e ferragens incrustadas na alvenaria (FIG. 12).

Figura 12 - Azulejo D-91, com exemplos de degradações. É possível observar abrasões (1), fratura (2), perda de suporte (3) e manchas sob o vitrado causadas por microrganismos (4).

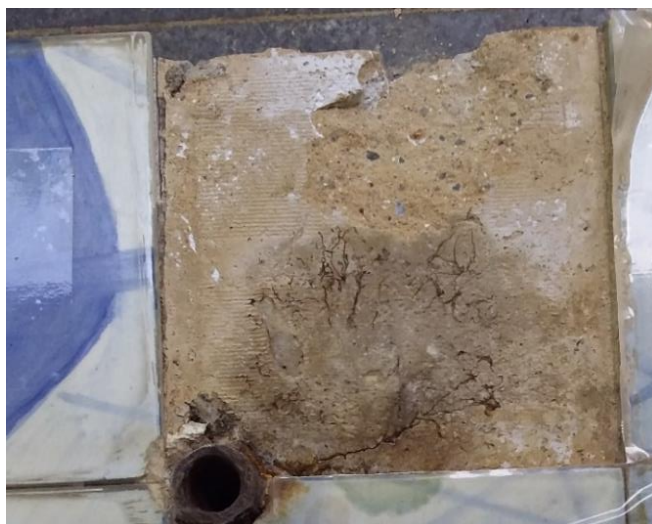
A presença de sais solúveis – e de substâncias que podem formá-los através de reações – na alvenaria, na argamassa do emboço e assentamento, e no material cerâmico, foi um fator determinante na formação de eflorescências na superfície do painel, que em alguns pontos não eram visíveis, provavelmente, porque o sal deliquesciu na umidade atmosférica. No entanto, o escurecimento de áreas específicas do suporte cerâmico é característico desse tipo de degradação. Após a remoção do painel foi possível observar que algumas partes da alvenaria também apresentaram recobrimento branco pulverulento ocasionado pela eflorescência salina, e nessas áreas observou-se o descolamento das peças (FIG. 14).

Figura 14 - Eflorescência salina em uma placa de alvenaria observada durante a remoção do painel.

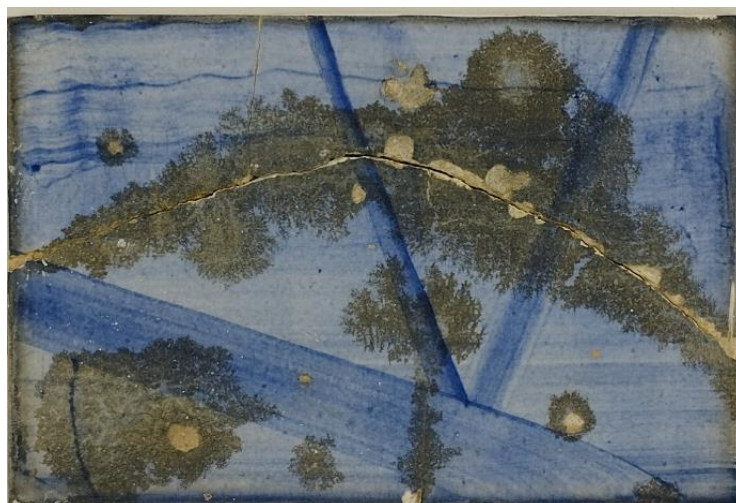
No entanto, a ação metabólica desses microrganismos pode causar deterioração do suporte cerâmico, principalmente por meio de subprodutos advindos deste metabolismo, como enzimas, corantes e ácidos orgânicos. Nesse sentido, além de causar manchas enegrecidas por todo o painel, as peças com maior concentração de manchas também apresentavam perda de vidro e suporte fragilizado (FIG. 15).

Figura 15 - Azulejo K-93, com mancha extensa causada por microrganismos.

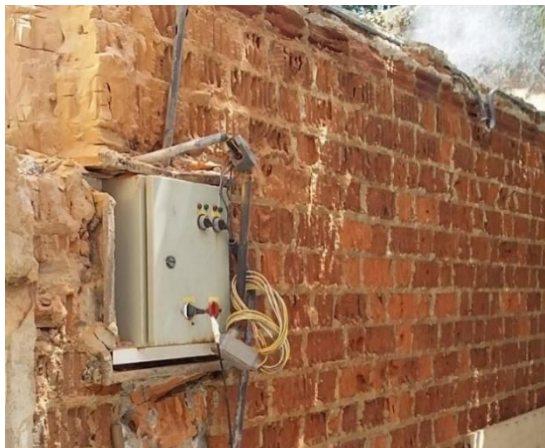
As eflorescências e a ação de microrganismos foram as principais causas de degradação do vidro desses azulejos, mas também foram encontradas degradações e perdas provocadas por ferramentas, impactos mecânicos, e presença da planta trepadeira *ficus pumila* (conhecida popularmente como “unha-de-gato”). Outras intervenções incluíram a instalação de cerca elétrica no topo do painel e caixa de comando do sistema elétrico na parte posterior do muro (FIG. 16); iluminação com colocação de fiação e interruptores (FIG. 17); tubulação embutida na alvenaria e instalação de portão lateral (FIG 18).

Figura 16 - Instalação de caixa de comando do sistema elétrico na parte posterior do muro.

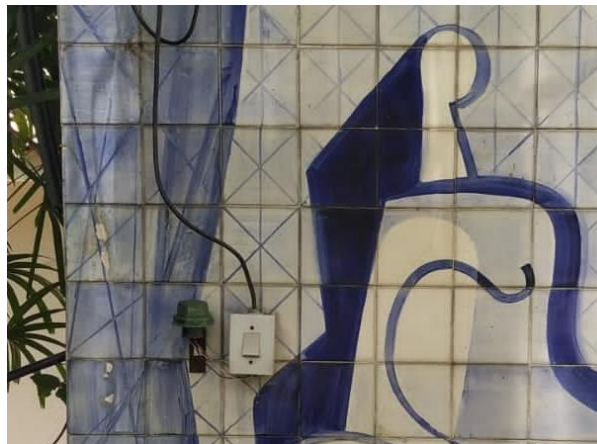
Figura 17 - Iluminação com colocação de fiação e interruptores.

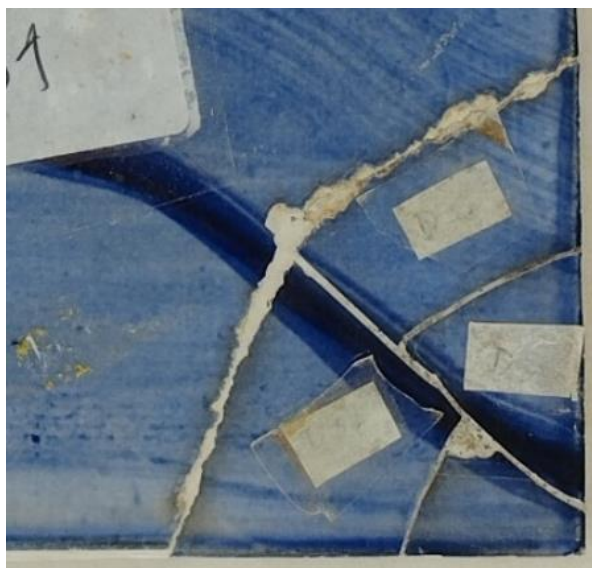
Além dessas alterações, também foram realizadas algumas intervenções mais diretas sobre os azulejos. Em alguns casos, peças fraturadas foram reparadas com argamassa (FIG. 19), com espaçamento considerável entre os fragmentos e perda de área de contato. Essas peças provavelmente foram fraturadas antes da instalação, o que pode ser constatado devido ao desnível dos fragmentos de alguns azulejos, ocorrido no processo de assentamento.

Figura 19 - Detalhe do azulejo D-31, com fraturas reparadas anteriormente utilizando argamassa.

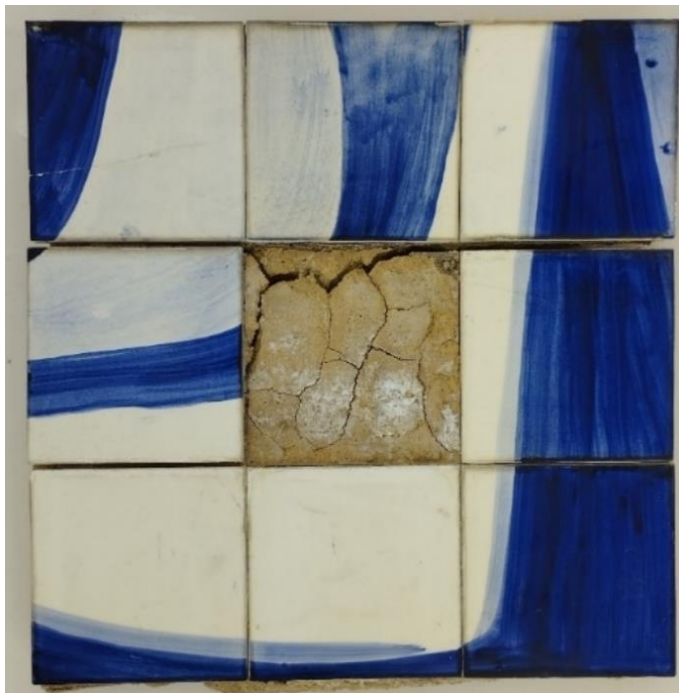
Figura 21 - Bloco de nove azulejos antes da separação das peças.

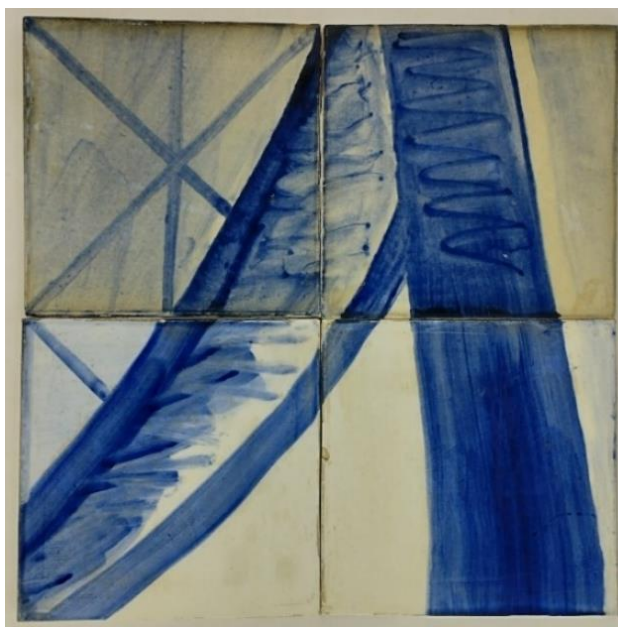
Figura 22 - Conjunto de azulejos em processo de limpeza para comparação.

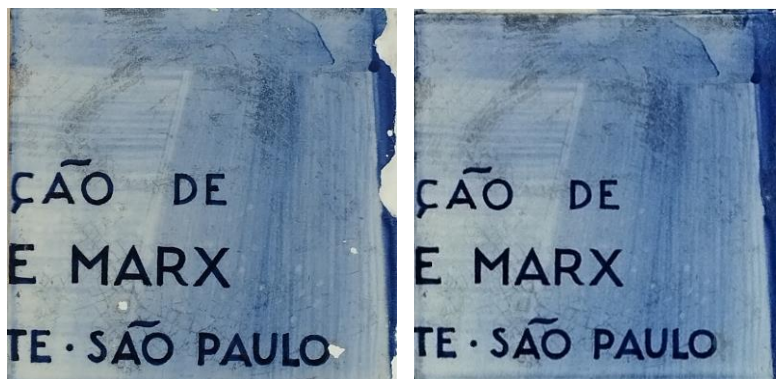
Figura 25 – Azulejo E-91 antes (à esquerda) e depois (à direita) da reintegração cromática.

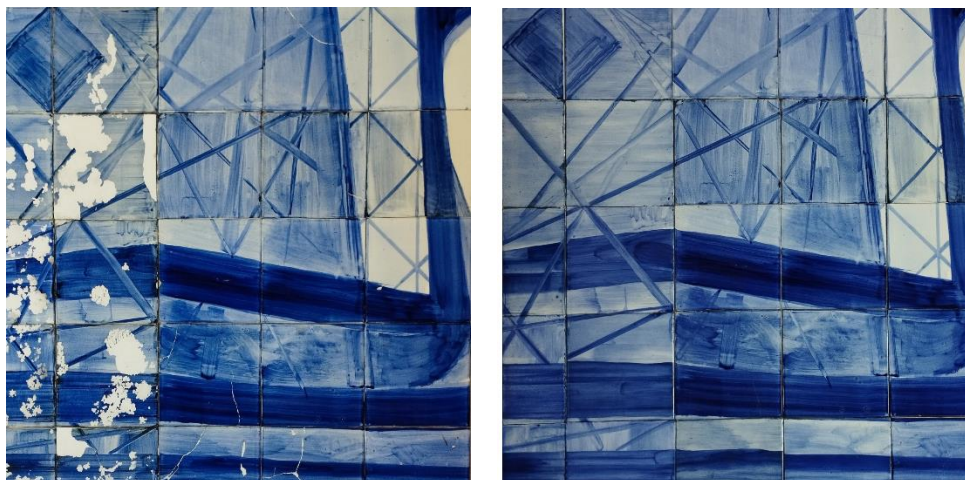
Figura 27 - Produção de réplicas em ateliê.

Os azulejos originais do painel foram produzidos pela Osirarte, utilizando óxido de cobalto sobre azulejos da Matarazzo. A técnica consistiu em uma pintura em baixo vidro, em que as peças são vitrificadas com esmalte transparente após a pintura. Para obtenção dos mesmos tons de azul na produção das réplicas foi utilizado o óxido de cobalto sobre azulejos de fabricação da I.R.F.M. do mesmo período de produção do painel.

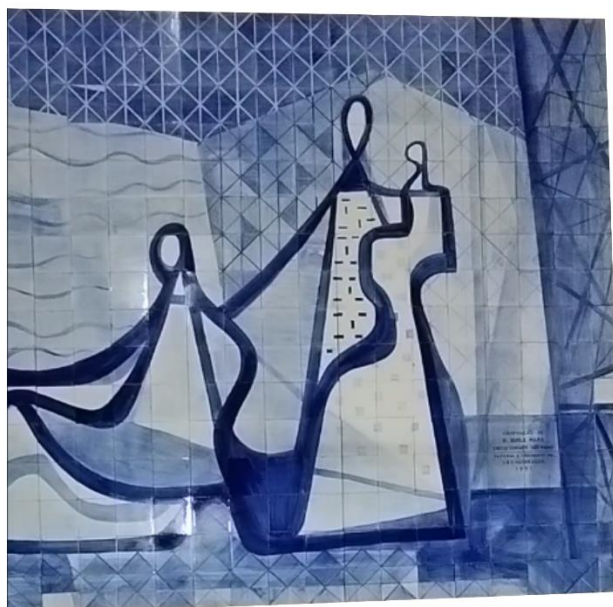
Figura 29 - Detalhe do painel em processo de montagem para apresentação e entrega dos trabalhos.
