DIRETRIZES PARA ELABORAÇÃO DE UM PLANO DE EMERGÊNCIA PARA O
ARQUIVO PÚBLICO DA CIDADE DE BELO HORIZONTE:
Estudo de Caso da Pampulha no Fundo SMATES.

Trabalho de Conclusão de Curso apresentado ao Colegiado de Graduação do curso de Conservação-Restauração de Bens Culturais Móveis da Escola de Belas Artes na Universidade Federal de Minas Gerais - UFMG, como requisito parcial para a obtenção do Título de Bacharel em Conservação e Restauração de Bens Culturais Móveis.

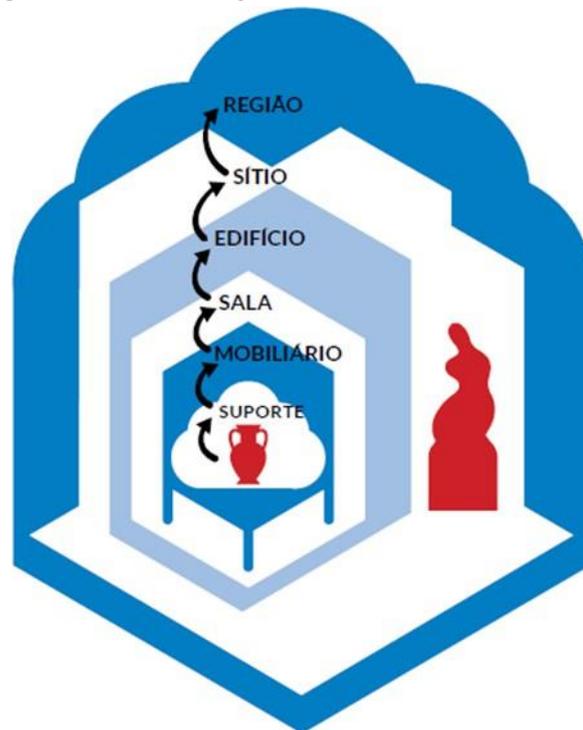
Figura 1 - Identificação das camadas de envoltório

Para se evitar essa exposição consideram-se os níveis de envoltório que protegem o acervo e também podem evitar perigos, Figura 1. São elas: suporte (embalagem), mobiliário, sala, edifício, sítio (entorno), região. Múltiplos riscos podem se apresentar em cada uma dessas camadas, por isso a importância da sistematização para pensar em como cada um dos riscos pode afetar cada camada.

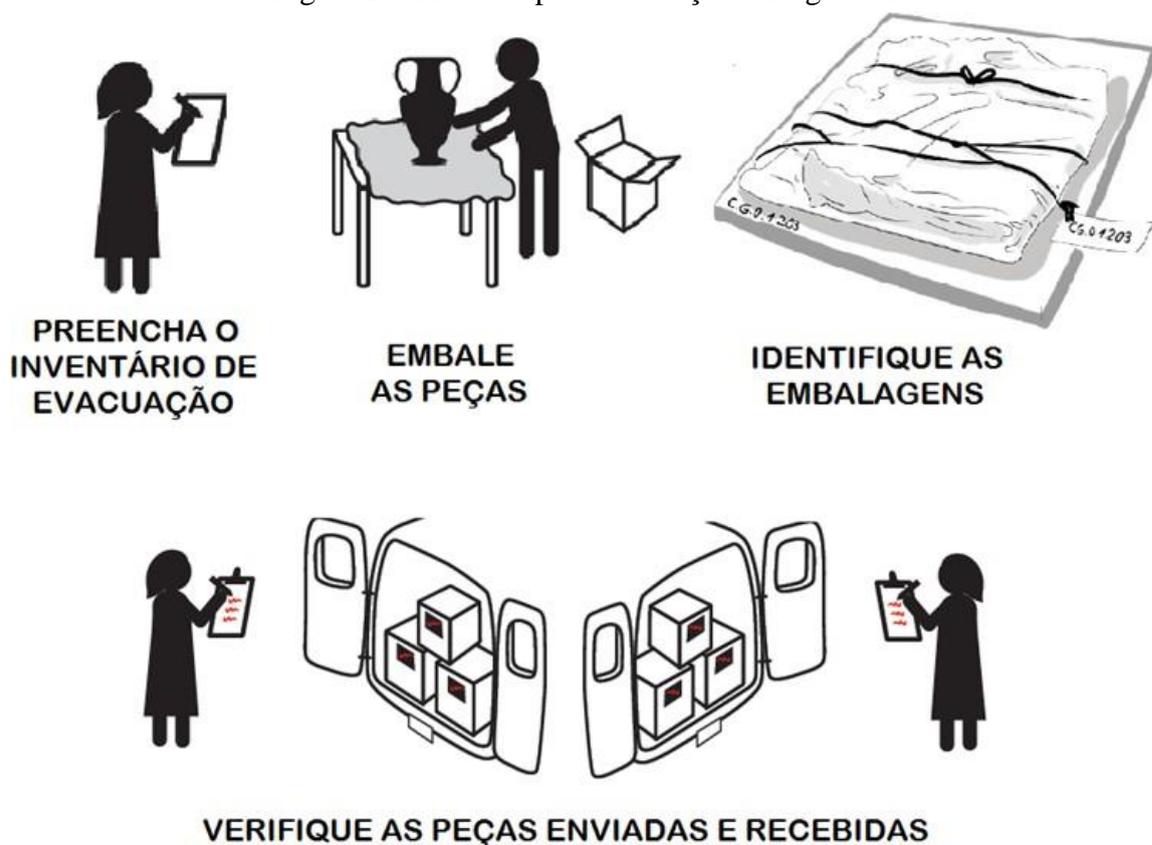
Figura 2 – Processo para evacuação emergencial

Uma vez que essa coleção não esteja inventariada, é necessário um inventário específico para evacuação. A recomendação do manual é que o inventário seja preenchido no momento em que as peças estiverem sendo embaladas. A identificação das peças deve ser apontada nas caixas ou embalagens, que também podem ser etiquetadas com avisos do tipo “proteger da humidade, frágil, sentido de posicionamento, manuseie com cuidado, não virar ao contrário.” (ICCRROM, 2019). Por fim deve ser feita a conferência das peças que estão sendo transferidas a cada deslocamento e uma cópia do inventário de evacuação deve ser enviada juntamente para controle no recebimento das peças, Figura 2.

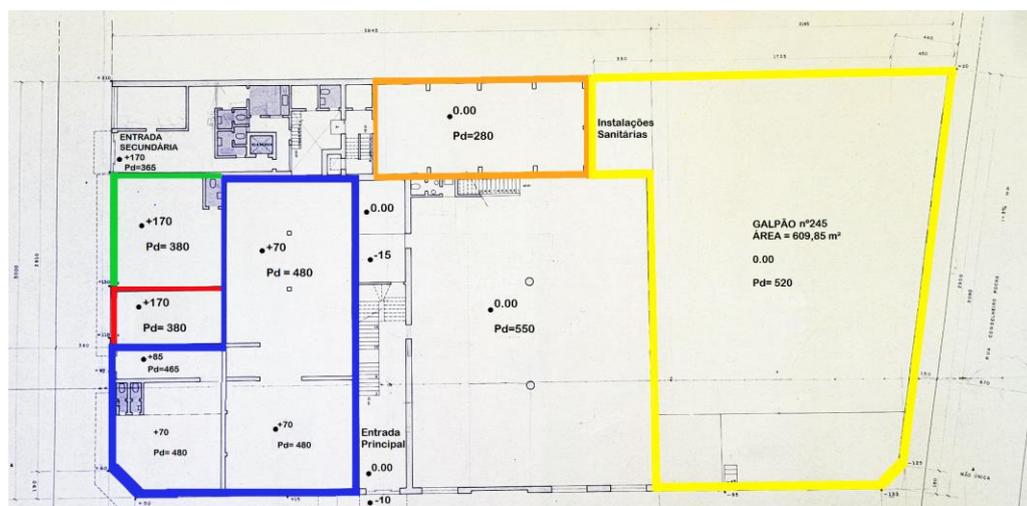
Figura 17 - Planta Baixa primeiro pavimento

Na Figura 17, a área marcada em azul corresponde a loja em que funcionava uma boate, a área marcada em vermelho funcionava um restaurante e a área marcada verde a auto peças, anexadas pelo APCBH como já mencionado. A área demarcada em laranja corresponde à área de guarda que abriga a coleção objeto do nosso estudo. Em amarelo está o edifício adjacente, onde funciona uma empresa de vistoria de veículos, onde funcionava a Coocapel, também já mencionada.

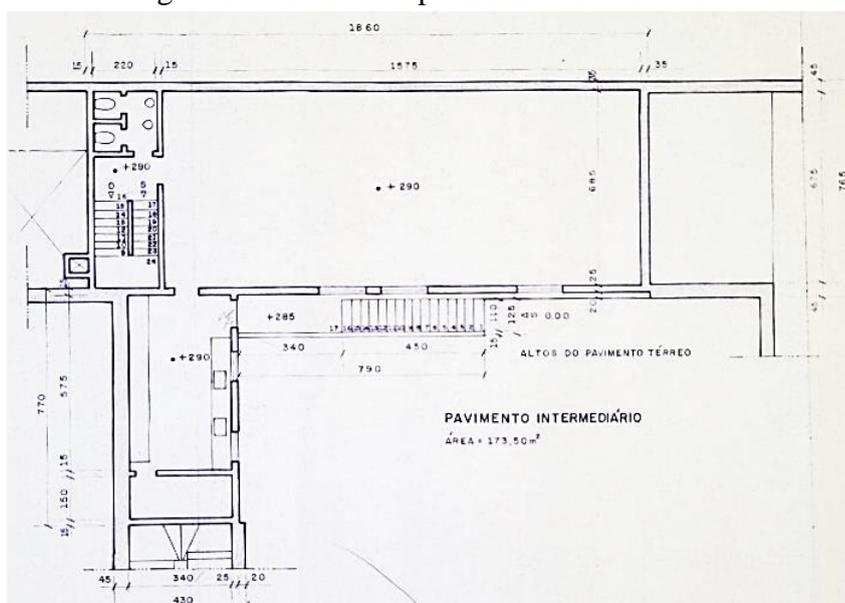
Figura 19 - Planta do pavimento intermediário

O andar intermediário (Figura 19) possui área de 173,50m², e é composto basicamente por uma área de guarda permanente, onde ficam armazenados os acervos cartográficos e micrográficos. Esta sala tem um piso de taco de madeira, sobre a laje do andar intermediário. Há também uma pequena sala utilizada como depósito de produtos químicos e um espaço com pias e bancadas em uso, onde pelo projeto corresponderia ao laboratório de fotografia. Essa sala já foi usada como laboratório de tratamento de acervos e pertence ao setor de conservação – restauração. Entretanto, por seu tamanho reduzido não comportava plenamente tal tarefa (Figura 20). Essa sala abriga ainda solventes, mesa de sucção e umidificação e o deionizador, item essencial para a tarefa de restauração de documentos. A escada que dava acesso a essa área foi retirada recentemente.

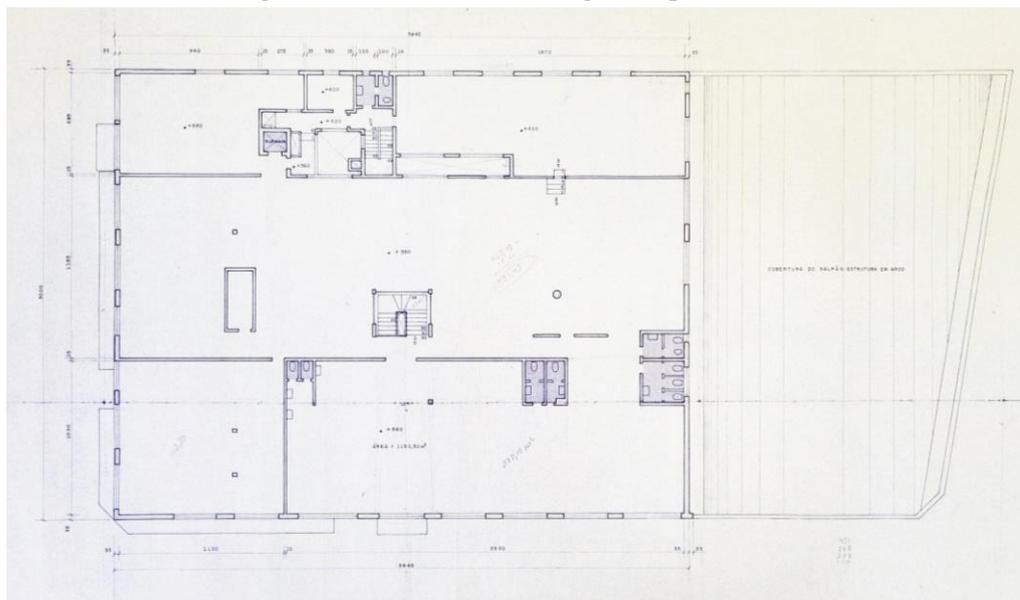
Figura 21 - Planta Baixa segundo pavimento

O segundo andar (Figura 21) é onde se localizam os setores administrativos do APCBH, além da área de guarda dos acervos audiovisuais. A escada localizada na porção central desse pavimento se conecta ao primeiro pavimento, atrás da recepção. A escada localizada na parte de trás da edificação se conecta à área de guarda 12 e a uma área de circulação de ar vertical.

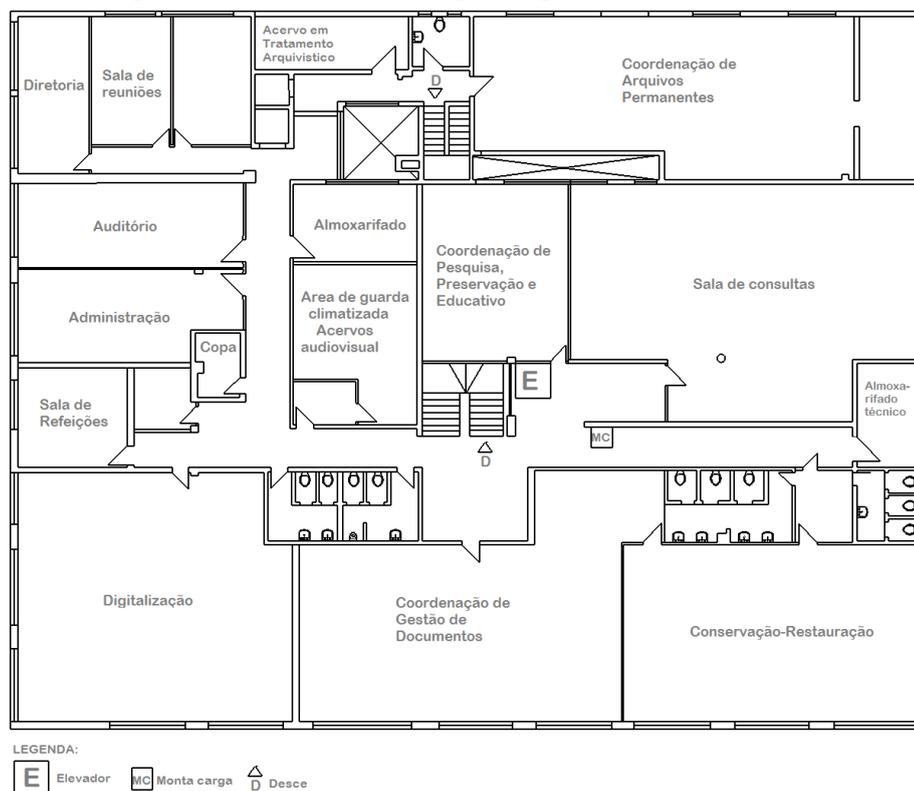
Figura 22 - Planta Baixa segundo pavimento identificada

A Diretoria e Coordenações também se encontram nesse pavimento. A sala de consultas, assim como a biblioteca do arquivo, o ateliê de conservação-restauração de acervos, digitalização, almoxarifados, banheiros, sala de reuniões, auditório, cozinha e copa (Figura 22).

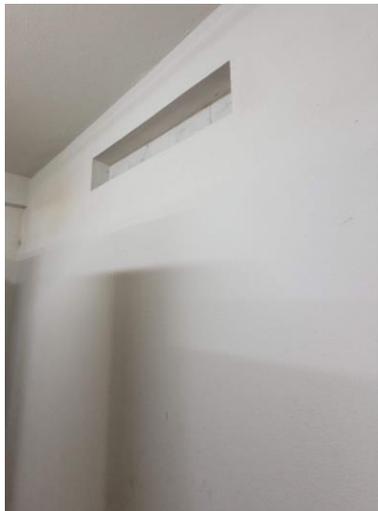
Figura 24 - Janelas da Área de Guarda Permanente 12 fechadas com alvenaria

As aberturas das janelas se localizavam no fundo da sala e tinham abertura para o exterior do prédio, onde funciona o estacionamento. Hoje se encontram fechadas com alvenaria (Figura 24) e se localizam a 2,20m do piso.

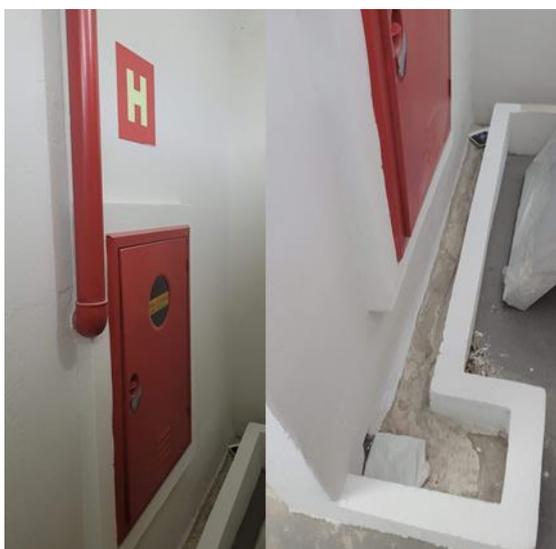
Figura 25 - Sistema de prevenção a incêndios e calha.

O mobiliário fica afastado das paredes e há uma calha abaixo do hidrante interno ocupando a parede lateral esquerda e a parede de fundo da reserva (Figura 25). A calha foi construída como medida de segurança contra inundações quando ainda não havia o estacionamento nos fundos do APCBH. Por se tratar de um terreno baldio, sem impermeabilização, infiltrava água na área de guarda 12 o que foi sanado quando o estacionamento recebeu a impermeabilização adequada e asfalto.

Acerca de pontos hidráulicos na sala, há um ponto de prevenção a incêndios com presença de hidrante interno e a área de guarda faz divisa com as instalações sanitárias do galpão ao lado. A tubulação para o hidrante é aparente, ou seja, externa à parede. Não há problemas com infiltrações e/ou umidade na sala ou qualquer outro mecanismo de deterioração. Os materiais e técnicas construtivas da sala não favorecem mecanismos de deterioração.

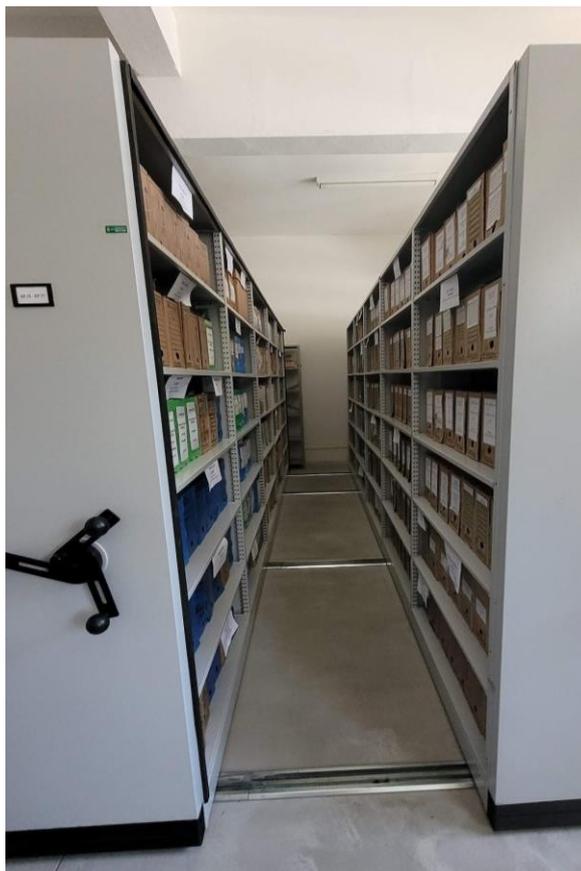
Figura 27 - Mobiliário, área de Guarda Permanente 12.

O acervo está acondicionado em arquivos deslizantes em aço-carbono com pinturas eletrostáticas na cor cinza (Figura 27). O mobiliário é instalado sobre trilhos embutidos na estrutura, com rodas de maciças em ferro ou aço e trava estabilizadora e de segurança. Possui acionamento mecânico por meio de volantes ergonômicos emborrachados com tranca geral por meio de chave.

O quadro 6, trata de questões relacionadas ao mobiliário em que se encontra a coleção. Não há infestação biológica no mobiliário e o mesmo é fechado em partes, entretanto é fechado onde se encontra a coleção. O mesmo tem pintura eletrostática e não emite poluentes, tendo sido projetado para a guarda de acervos e não faz parte da coleção. É adequado ao peso e volumetria dos itens da coleção e a ocupação do mesmo pelos objetos da coleção é adequada.

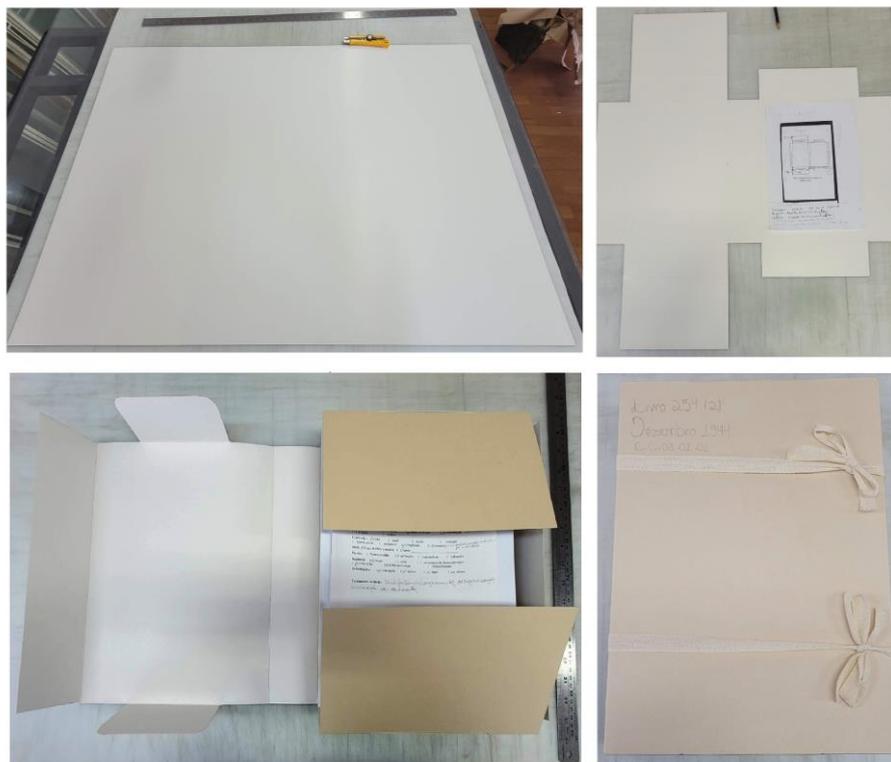
Figura 27 - Confeção de caixa para o livro de número 254.

Após o tratamento de conservação-restauração, os documentos referentes à construção do Complexo Arquitetônico e Paisagístico da Pampulha são colocados em um bifólio de papel sulfite alcalino 120g/m² e posicionado sempre frente às primeiras páginas do livro. O bifólio contendo tais documentos e o restante dos documentos do volume são acondicionados em caixas individuais de Papel Cartão Super 6 HI-BULK SUZ branco alcalino de 375g/m², confeccionadas de acordo com as dimensões de cada volume após intervenções, seguindo o modelo apresentado na Figura 28.

Não há um protocolo escrito de inspeção de limpeza, manuseio, exposição e transporte da coleção, entretanto há um esquema para fabricação das embalagens, demonstrado na Figura 28. Embora não haja um protocolo escrito, os profissionais que têm acesso aos itens da coleção possuem o treinamento adequado. A inspeção da coleção em sua maior parte é feita pela equipe de limpeza que o faz mensalmente e recebe treinamento para o mesmo.

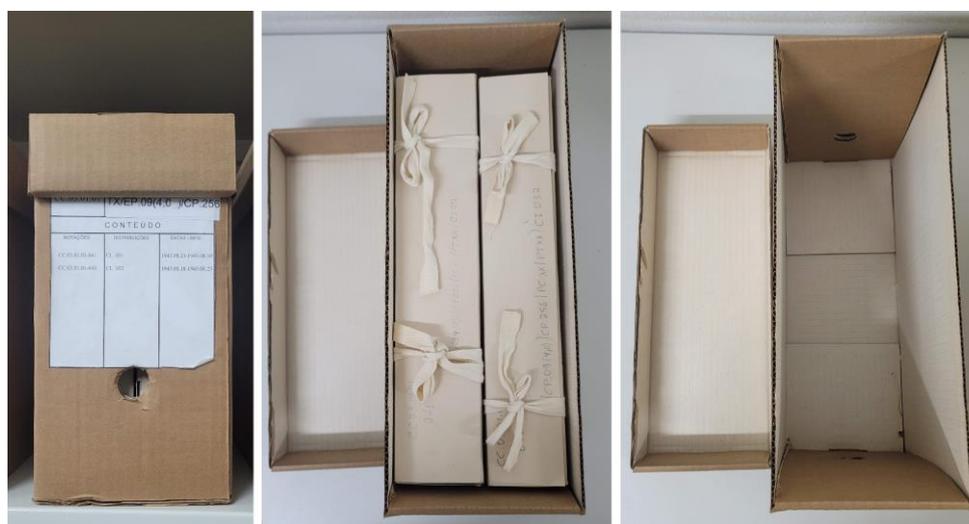
Figura 28 - Acondicionamento final da coleção.

Após receberem essa caixa com tamanho personalizado, são colocados em caixas padrão do arquivo (Figura 29) cujo material foi definido a partir de pesquisas não especificadas no relatório de Conservação-Restauração. Segundo Duarte (2006), “Caixa de papelão: 373 X 145 X 285 - CPBS - Kraftliner BRANCO interno (140k externo + 200k branco interno + miolo)”. As caixas recebem etiqueta externa com a identificação do conteúdo e o endereçamento topográfico.

individualmente e separados em grupos nos casos de duas ou mais embalagens por item, como pode ser visto na Figura 29.

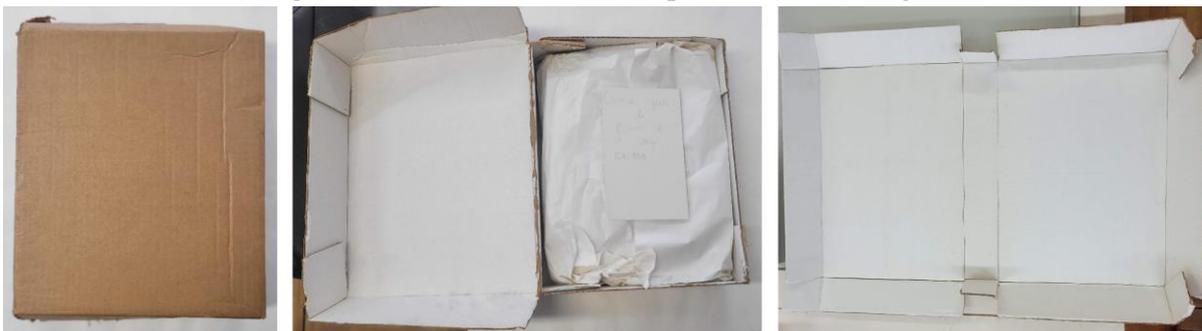
Figura 29 - Acondicionamento provisório da coleção.

Os documentos que ainda não passaram pelo processo de restauração são acondicionados em caixas de papelão também revestidas internamente com o papel branco de pH neutro (Figura 30).

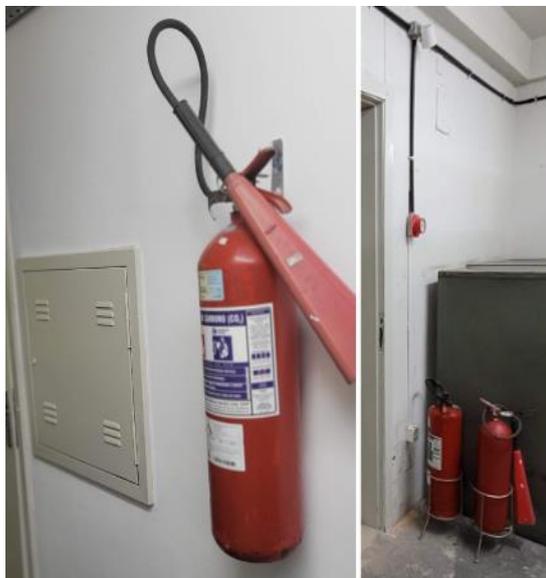
Figura 30 - Extintores e alarme de incêndio.

espalhados pelo prédio e ainda alguns alarmes sonoros com acionamento manual (Figura 31), incluindo na área de Guarda Permanente 12.

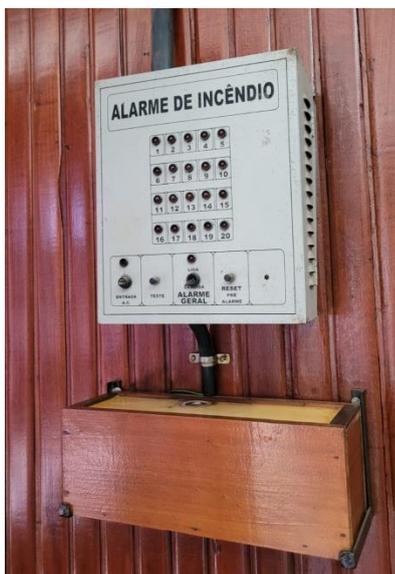
Figura 31 - Central de alarme de incêndio.

Inicialmente o projeto para ocupação do prédio pelo APCBH previa implantação de detectores de fumaça e calor. Há também um quadro geral na portaria (Figura 32) onde seria possível visualizar o local onde iniciou o incêndio e então a possibilidade de soar um alarme geral. Por falta de manutenção os alarmes e a central de incêndio se encontram sem funcionamento até o momento de finalização deste trabalho.

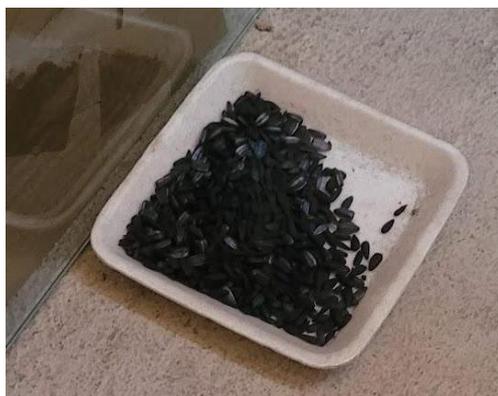
Figura 32 - Isca para roedores colocadas em caráter emergencial

Se tratando de uma região urbana central e da grande presença de vegetação em seu entorno, há uma grande preocupação contra pragas urbanas. Além de um protocolo de limpeza muito bem definido há a dedetização de todo o prédio a cada dois meses, seguindo as orientações abaixo, e em caráter emergencial se necessário. Também em caráter emergencial é possível à colocação de iscas para roedores (Figura 33).

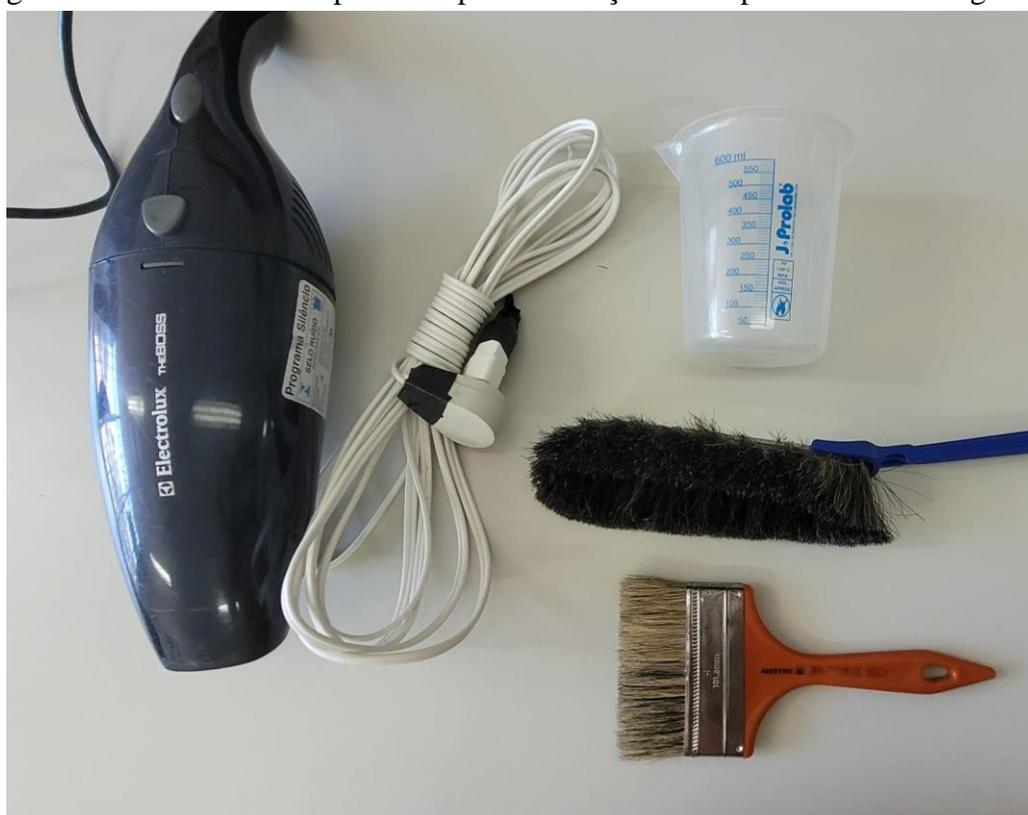
Figura 35 - Instrumentos específicos para realização de limpeza das áreas de guarda.

Os procedimentos de limpeza são divididos de acordo com as características do acervo e, portanto, do mobiliário. Em geral a limpeza do piso é feita com uma mistura de água e álcool 70% em proporção 2/1 e pano umedecido nessa mistura e após torcido. A limpeza das áreas de guarda é sempre feita em duplas para segurança das mesmas e do acervo. Para realização da limpeza das áreas de guarda, além do material padrão como pano, rodo e balde, é fornecido para cada uma das profissionais de limpeza o aspirador de mão, cabo extensão, trincha, juba e um copo medidor para realização da mistura (Figura 36).

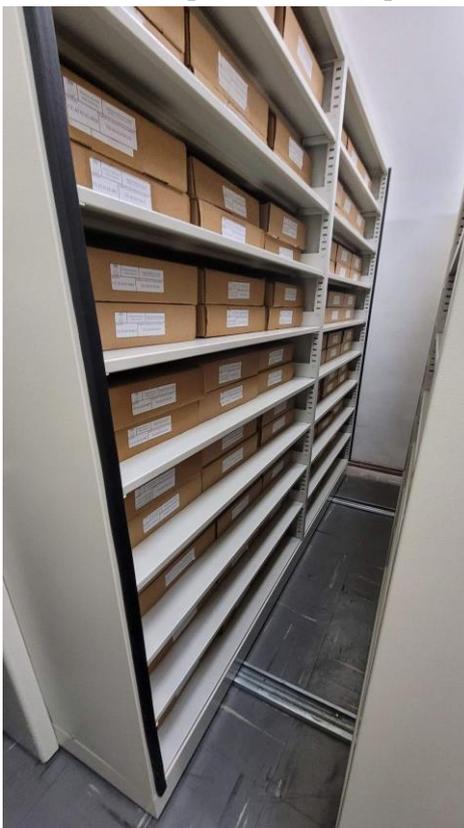
Figura 36 - Estante com prateleiras e arquivos em caixas.

Para limpeza das prateleiras que abrigam caixas (Figura 37), as caixas devem ser retiradas uma por vez e devem ser limpas com pano seco somente por fora. As prateleiras devem ser limpas com pano umedecido na mistura. As caixas devem ser voltadas para o exato lugar de onde foram retiradas, para não ocorrer dissociação.

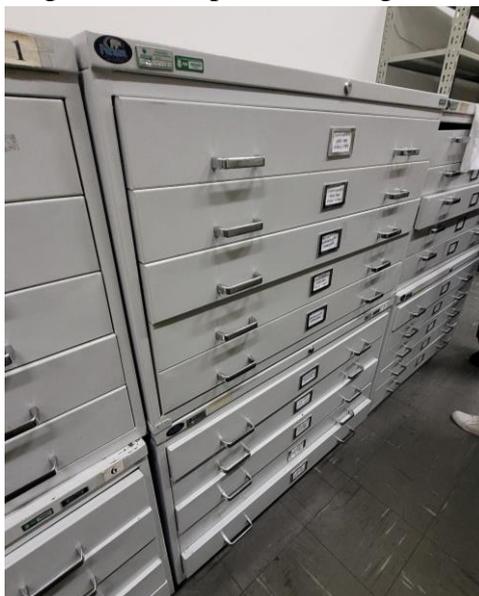
Figura 37 - Mapotecas com gavetas

Nas mapotecas com gavetas (Figura 38) a limpeza é feita com aspirador de pó nas bordas da gaveta. Após, devem ser bem fechadas. O exterior do móvel deve ser limpo também com essa mistura de água e álcool.

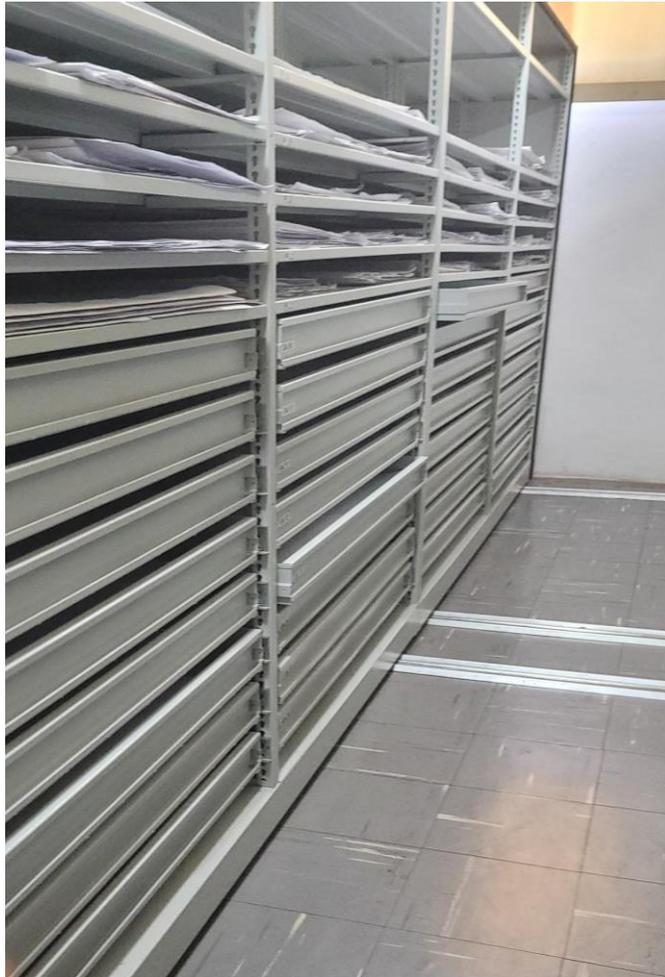
Figura 38 - Mapotecas com prateleiras fixas.

As mapotecas compostas por estantes com prateleiras fixas são largas e profundas (Figura 39). Devido a isso acervo deve ser retirado em conjunto por pelo menos duas profissionais e as prateleiras devem ser limpas com aspirador e pano umedecido na mistura. Os folders devem ser limpos com a juba e aspirador de mão.

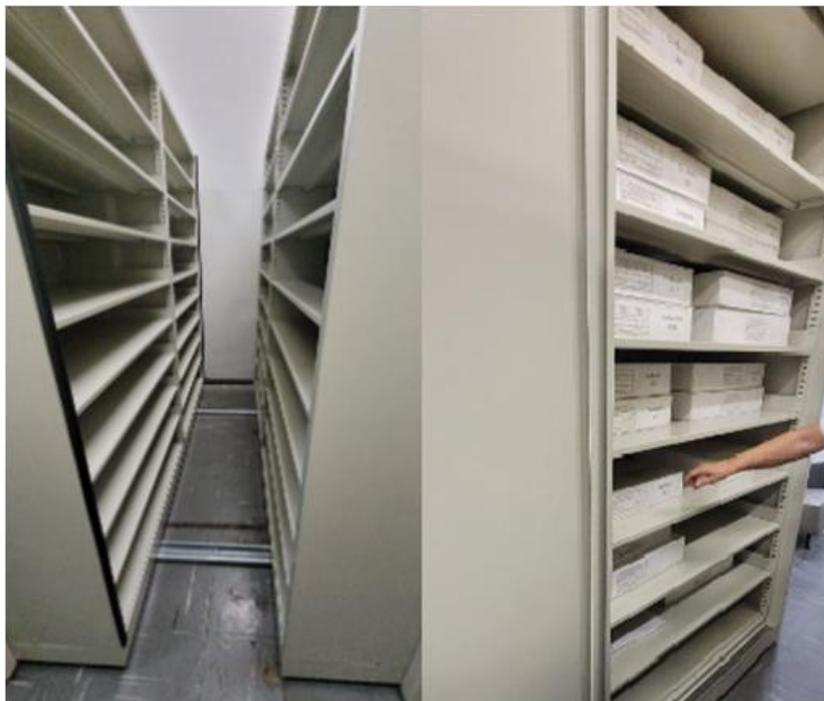
Figura 39 - Prateleiras vazias e caixas com REEMAY 2250 ®.

As prateleiras vazias também devem ser limpas com a mistura. As caixas que apresentam a cor branca do lado de fora, são revestidas com REEMAY 2250 ® (Figura 40), essas devem ser limpas apenas com juta, pano seco e aspirador.

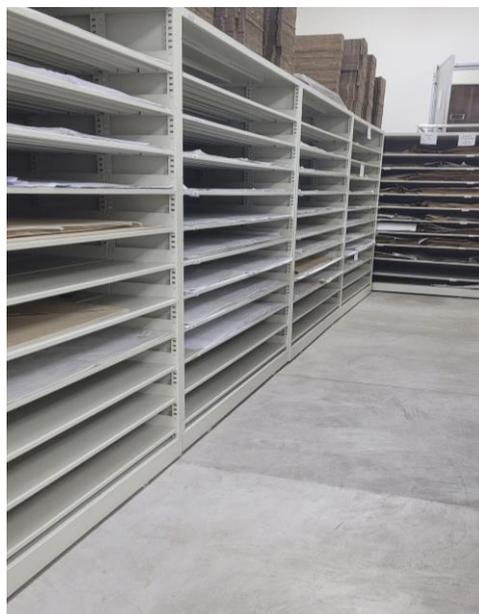
Figura 42 - Prateleiras para grandes formatos.

Para limpeza da área de guarda número 02, que abriga os grandes formatos (Figura 43), o trabalho deve ser realizado em equipe, por pelo menos duas pessoas. O acervo deve ser retirado em equipe e a limpeza realizada com o auxílio de um rodo e pano úmido. Os folders que abrigam o acervo devem ser limpos a seco com juta e aspirador.

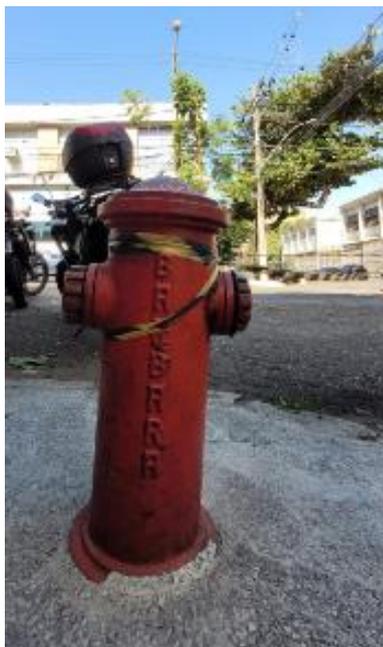
Figura 46 – Hidrante em frente ao APCBH

Há um posto avançado do Corpo de Bombeiros há cerca de 3Km do APCBH, levando cerca de 6 minutos para realização do trajeto em critério de emergência, podendo variar de acordo com o horário da mesma. Também há um hidrante em frente ao prédio da Guarda Municipal (Figura 47) que fica localizado do outro lado da rua, em frente ao APCBH. A instituição não tem relações ou comunicação direta com o Corpo de Bombeiros.

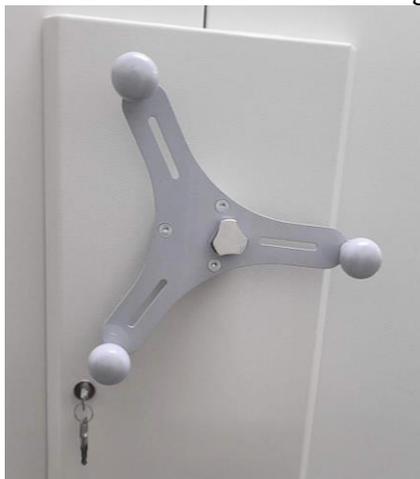
Figura 47 - Tranca mobiliário da área de guarda 12.

O mobiliário possui trancas por chave que impedem seu deslizamento (Figura 48). O edifício não possui pára-raios. A confecção de embalagens é feita no setor de Conservação-Restauração, separado da área de guarda, não oferecendo risco à coleção.

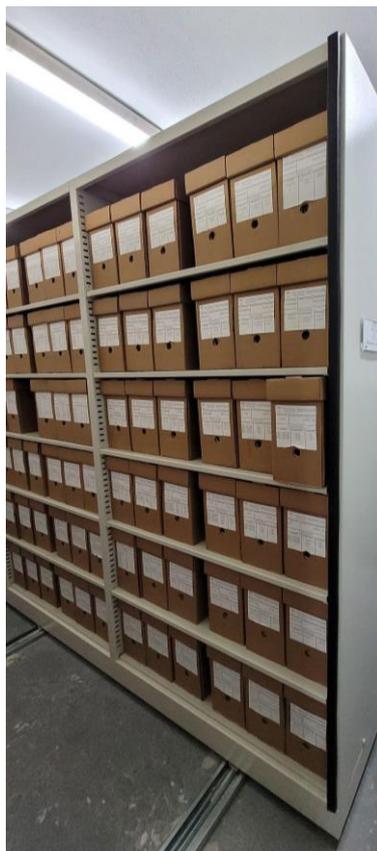
Figura 48 - Vedação emborrachada do mobiliário da área de guarda 12.

O mobiliário está devidamente ocupado e identificado, sendo de fácil localização. Não há a necessidade de manusear outros objetos para acessar o acervo e não estão expostos a danos ocasionados por forças físicas. Entretanto as prateleiras não possuem guarda corpo, sendo móveis e firmes uma vez que encaixadas O mobiliário deslizante possui travas de segurança além de fechaduras, só podem ser abertos se destravados e se a manivela for girada. Os módulos também possuem vedação com borrachas, impedindo a entrada de sujidades (Figura 49). A inspeção do funcionamento do mobiliário é feita mensalmente juntamente com a limpeza.
