# CAPELA DA CEIA DO SANTUÁRIO SENHOR BOM JESUS DE MATOSINHOS: DIAGNÓSTICO DE CONSERVAÇÃO DO CONJUNTO ESCULTÓRICO

### **Estado de Conservação do acervo - Padrões de degradações**

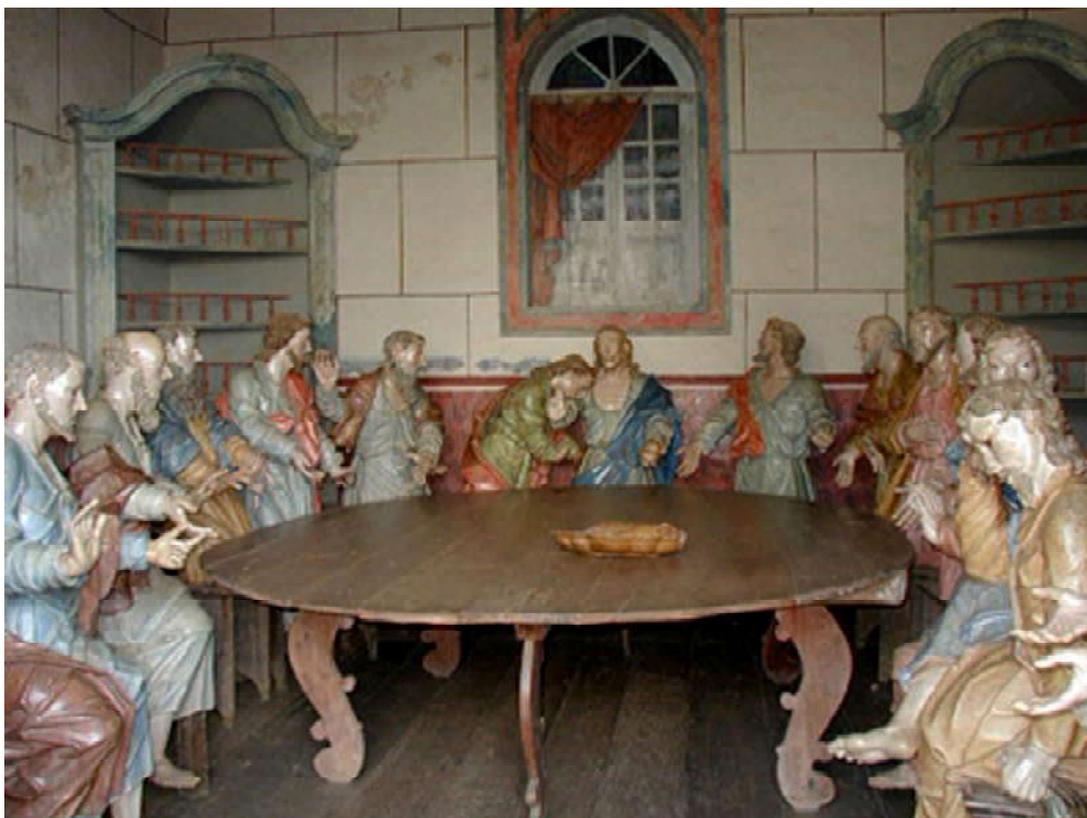
*Figura 1: Ceia, interna. Foto: Lucienne Elias.*

A cena trata do motivo Iconográfico: "Enquanto ceavam tomou Jesus o pão (e disse): Este é meu corpo" – Mateus c. 6, v.27, (FIG.1), remetendo também ao momento em que Jesus anuncia: "Em verdade vos digo, um de vós irá me trair", alusão percebida pela gestualidade de cada obra representada<sup>3</sup>.
