O CASO DE UM SÃO FRANCISCO DE ASSIS PENITENTE ATINGIDO POR FOGO

THE CASE OF A SAINT FRANCIS OF ASSISI DAMAGED BY FIRE

Aline Cristina Gomes Ramos¹

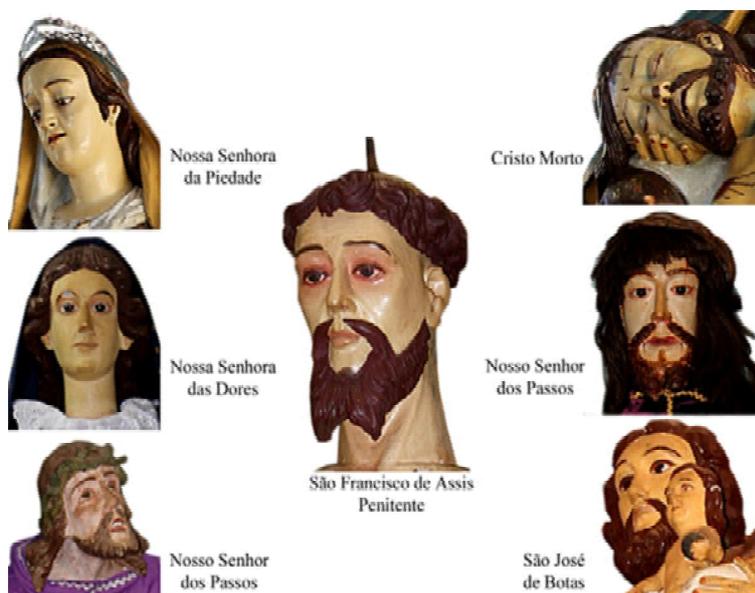
Figura 2 - Esquema comparativo das faces das principais esculturas da Igreja Matriz de Piedade do Paraopeba. Semelhança da talha, com cacoetes e tom amarelado nas carnações.

a) Notou-se uma incontestável semelhança da talha do São Francisco com outras esculturas da Matriz (Figura 2). Ressaltava-se o caráter hermético dos corpos, com os membros, expressões faciais e mechas dos cabelos esculpidos por linhas angulosas (ângulos agudos e retos; as curvas desenvolviam-se mais abertas, sem desenhos de volutas ou curvas e contracurvas), e panejamentos que caíam em dobras duras. A última repintura também fazia das imagens um grupo, sendo que a Professora Mônica Eustáquio Fonseca, então coordenadora do Inventário do Patrimônio da Arquidiocese de Belo Horizonte, informou sobre um profissional intervindo em peças sacras, cuja recorrência era o uso dos tons amarelados para carnação.

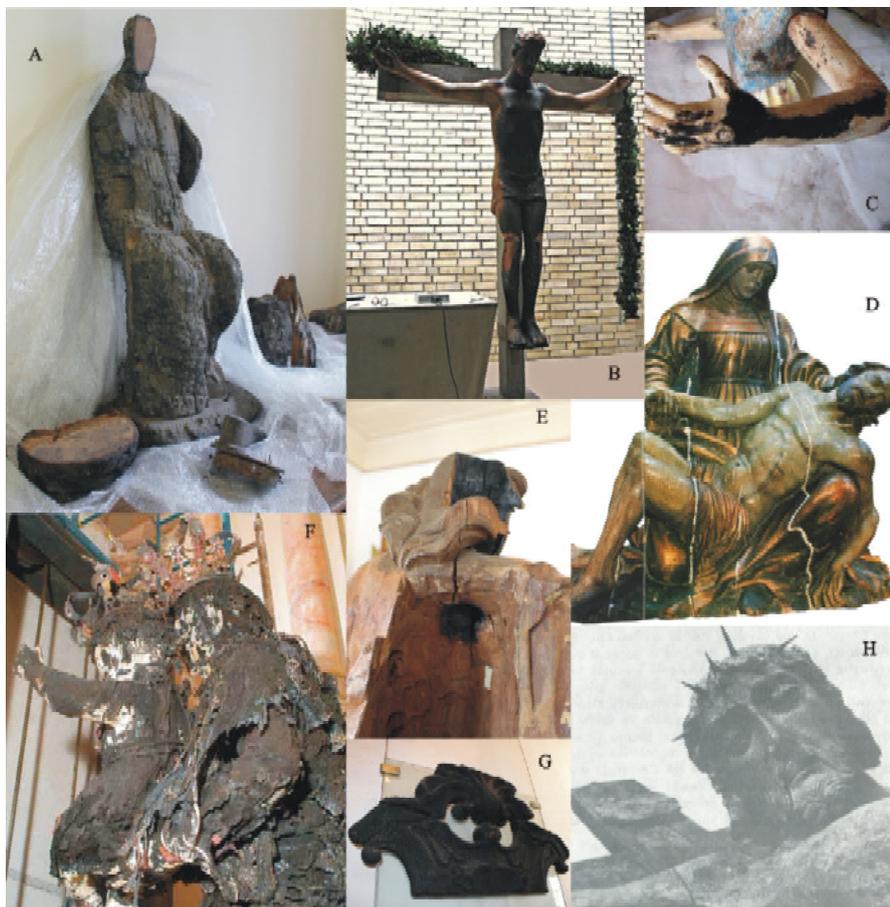
Figura 3: Estudos de casos análogos: A: Santana Mestra; B: Crucifixo; C: Nossa Senhora do Carmo; D: *Pietà*; E: São João Evangelista; F: *Virgen del Carmen*; G: São Francisco de Assis; H: Coroamento do Para-Vento; I: Crucifixo

A busca por aprender a partir de experiências resultou no levantamento de casos correlatos nos locais e em publicações internacionais, com viés para entendimento de: histórico das obras e do incêndio; apuro das ações de conservação-restauração, uso de materiais e técnicas; e função das esculturas após dano (Figura 3). Resumiram-se abaixo os casos mais relevantes:
