Recuperação da legibilidade da escultura de Santa Bárbara pertencente a
Capela de Nossa Senhora do Ó de Sabará

Trabalho de Conclusão de Curso apresentado ao curso de graduação em Conservação-Restauração de Bens Culturais Móveis da Escola de Belas Artes (EBA) da Universidade Federal de Minas Gerais (UFMG) como requisito parcial para obtenção do título de Bacharel em Conservação-Restauração em Bens Culturais Móveis.

Nº de registro no Cecor: 15-48M

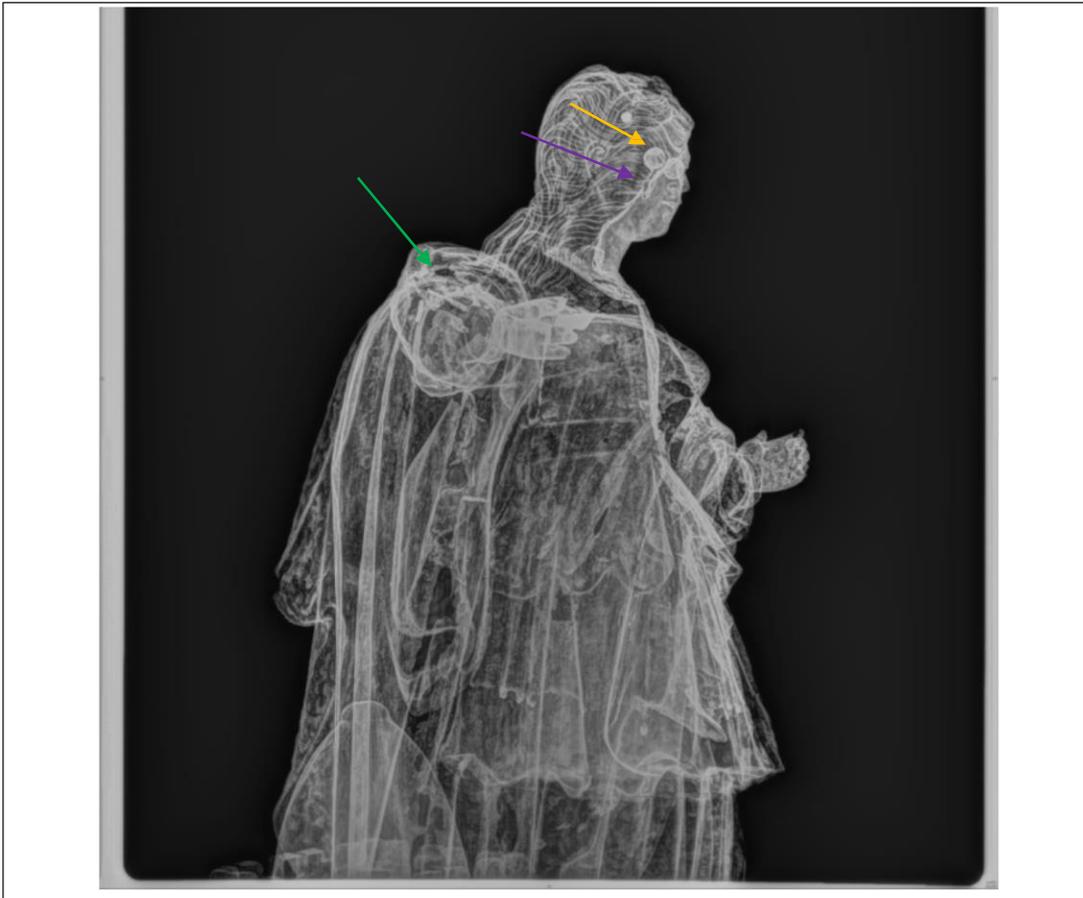
O que se pôde confirmar com a radiografia é que o manto possui repintura, pois as marcas do esgrafiado existente no original são bem perceptíveis. Existe um prego na base possivelmente para a junção de partes soltas e um prego no braço esquerdo para fixação do mesmo.

Figura 19: Radiografia do lado esquerdo e parte superior. Radiografia de Alexandre Leão e Claudio Nadalin

- Olho de vidro sem pedúnculo.
- Pregos usados para fixar o braço esquerdo.
- Áreas de galerias no suporte causadas por inseto xilófago.
- Detalhe da pintura com esgrafiado por baixo da repintura do manto.
- Corte feito na face para colocação dos olhos.

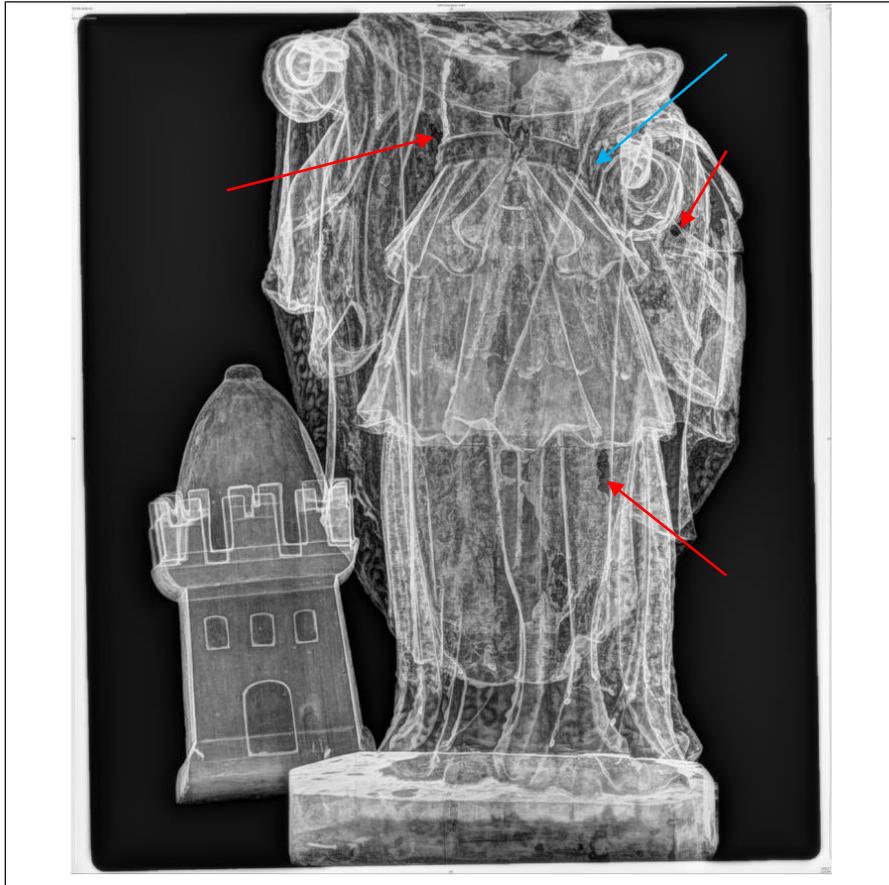
Figura 20: Radiografia frontal e parte inferior. Radiografia de Alexandre Leão e Claudio Nadalin

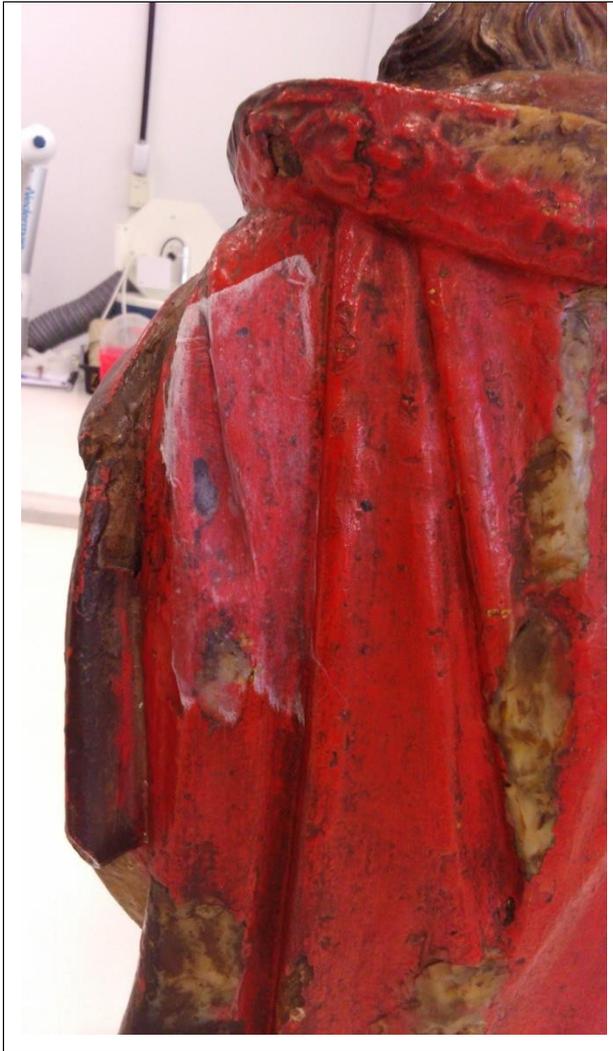
Havia galerias no suporte da base e do manto que estavam deixando a camada pictórica frágil. Em decorrência disso foi feito um faceamento usando uma entretela fixada com carboximetilcelulose (CMC) somente nessas áreas.

Figura 22: Fotografia do faceamento do manto. Fotografia Aline Torres

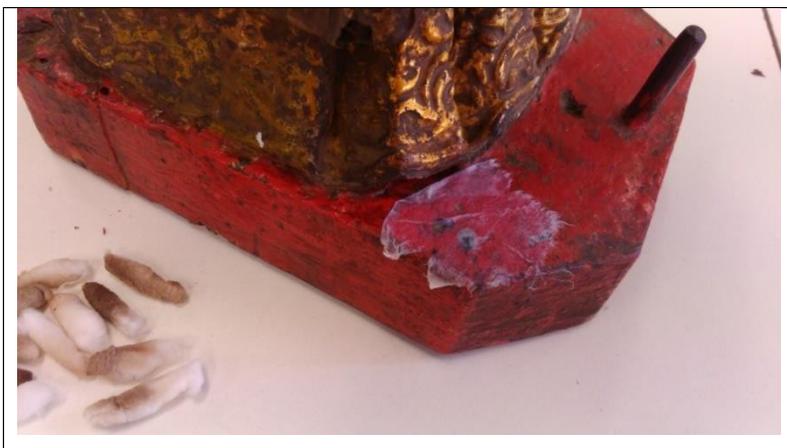
Em seguida foi realizado teste de limpeza com água utilizando um *swab* umedecido. Vimos que a sujeira impregnada saía com facilidade sem danificar a policromia, pois a mesma estava impregnada com cera que a protegia.

Figura 23: Fotografia do teste de limpeza e do faceamento da base. Fotografia Aline Torres

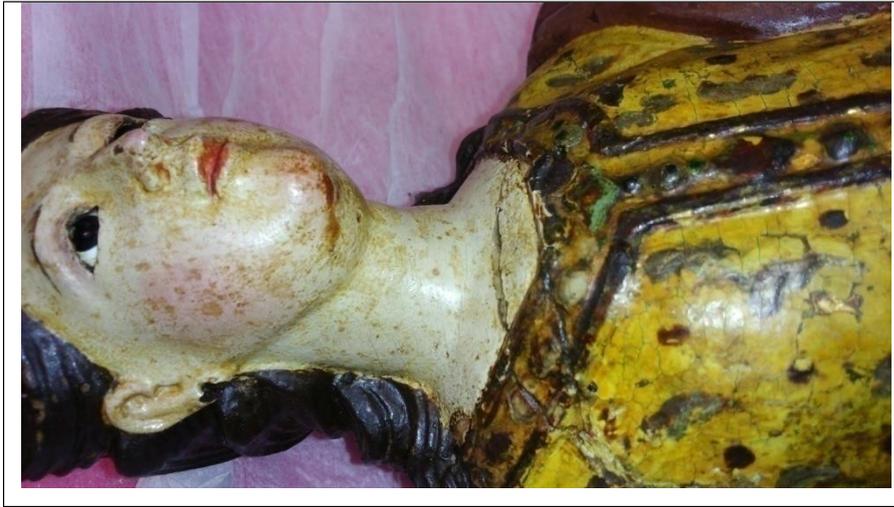
Figura 32: Fotografia da área de teste de remoção de verniz no pescoço. Fotografia Aline Torres

Para fazer a remoção deste verniz, levou-se em consideração o local de destino da obra, o altar da capela de Nossa Senhora do Ó onde se encontrava também a padroeira. Considerando que a capela é pouco iluminada, que não possui janelas e também que as cores predominantes dela são os tons mais escuros como também os da Nossa Senhora do Ó, decidiu-se pela remoção do verniz somente da carnação da escultura e também pela remoção do verniz oxidado de toda a Torre, uma vez que esse estava bastante escuro. O restante da obra não havia manchas e tinha um verniz bem uniforme.

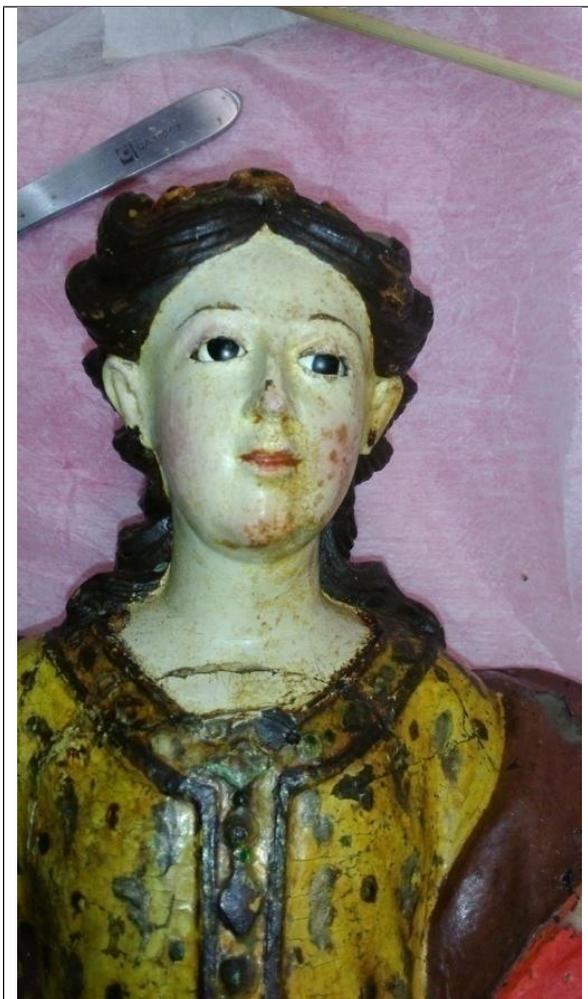
Figura 33: Fotografia da remoção do verniz na metade do rosto. Fotografia Aline Torres

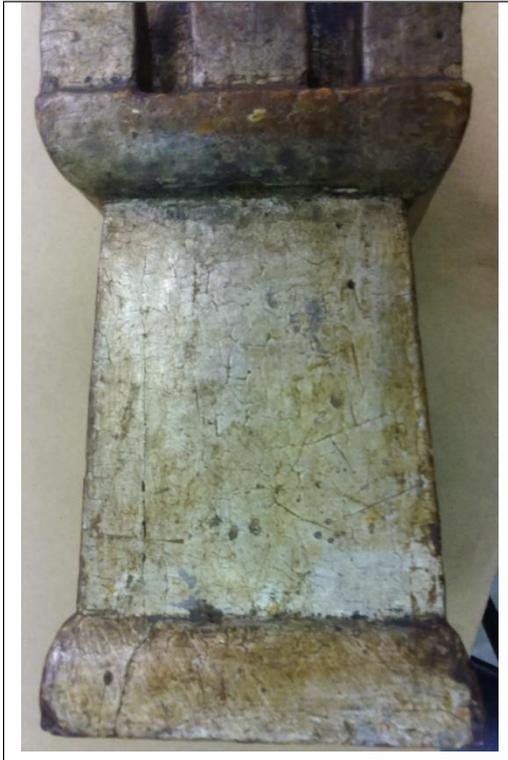
O suporte da torre não apresenta deteriorações aparentes e a policromia, feita com folha de prata, também está escura por causa do verniz de proteção que aparece oxidado.

Figura 34: Fotografia do teste de remoção de verniz na torre. Fotografia Aline Torres

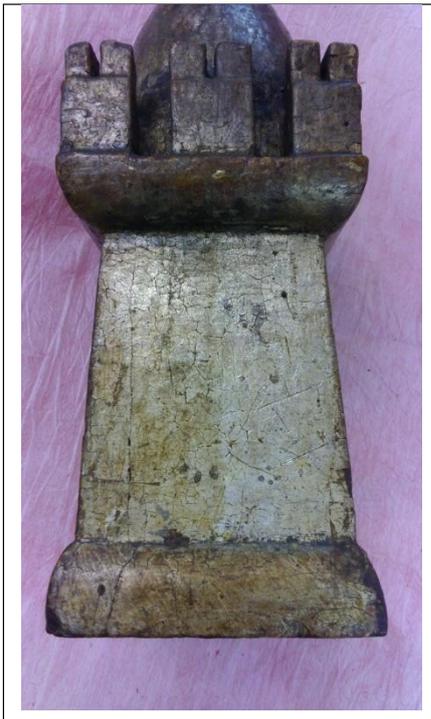
Figura 35: Fotografia da remoção do verniz da Torre. Fotografia Aline Torres

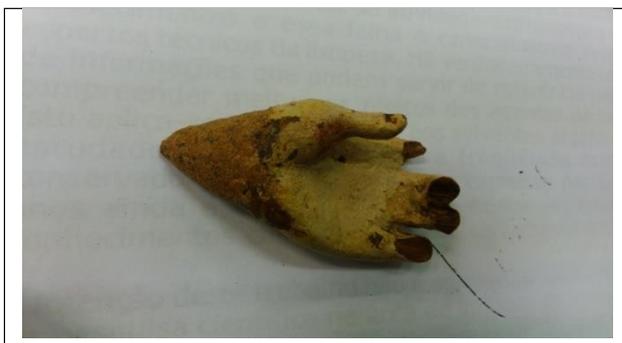
Durante o trabalho de restauração a mão esquerda da escultura se desprendeu. Ela já estava frouxa antes do início das intervenções. Depois do desprendimento dela, foi feita uma limpeza no lugar do encaixe removendo a cola que estava dura e em excesso, e toda a sujidade superficial e interna. Na

Figura 37: Fotografia da mão esquerda consolidada. Fotografia Aline Torres

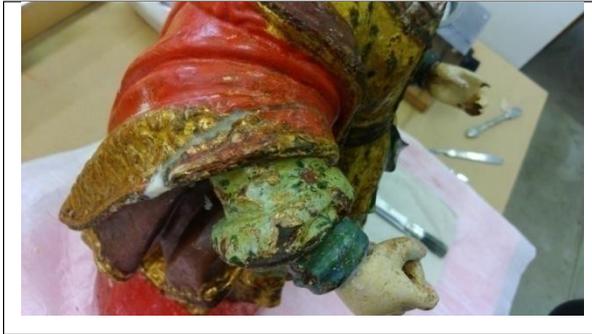
Figura 40: Fotografia da fixação do braço direito com cera de abelha. Fotografia Aline Torres

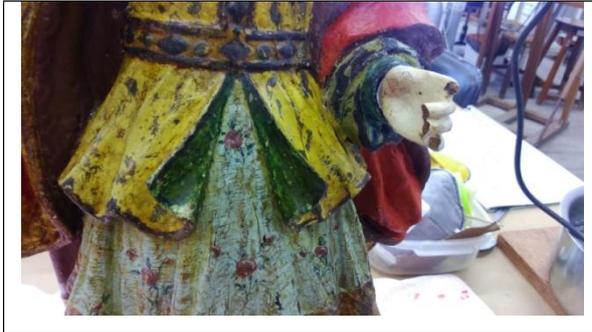
Figura 41: Fotografia da fixação da mão esquerda com PVA diluído em água. Fotografia Aline Torres

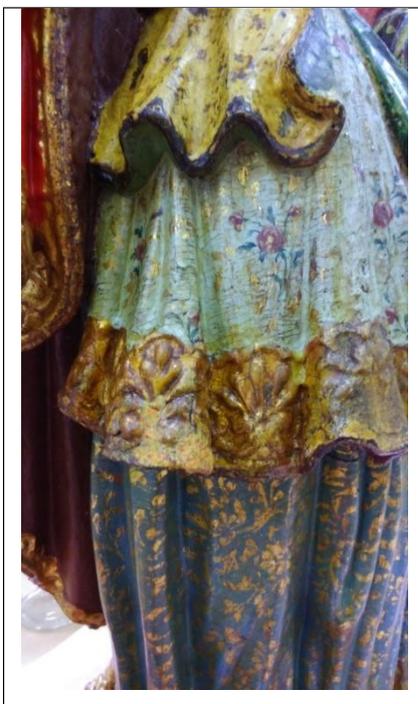
Figura 43: Fotografia do detalhe da reintegração do dourado com a técnica do pontilhismo. Fotografia Aline Torres

Após o nivelamento foi feito a reintegração somente das lacunas niveladas, ou seja, das lacunas brancas, usando pigmento e verniz Paralóid B72® a 10%, diluído em xilol. Esse foi o material escolhido, pois era o único que daria uma boa aderência e cobertura por cima da cera.

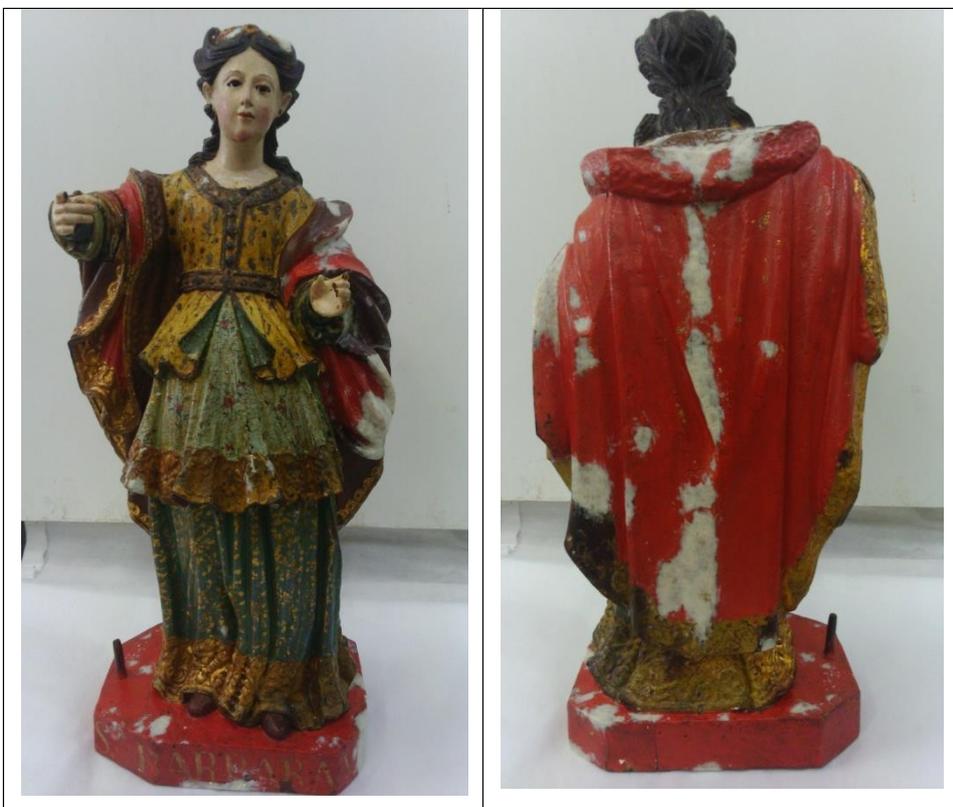
Figura 45: Fotografia do nivelamento de toda a obra frente e verso. Fotografia Aline Torres

Depois da remoção do verniz foi feito o nivelamento de lacunas. O nivelamento foi feito nas lacunas de perda de suporte em que a cera estava aparente, uma vez que elas eram as de maior quantidade na obra. Essas eram as lacunas de maior preocupação da comunidade em que a escultura pertence, elas queriam que a cera não ficasse aparente, uma vez que elas atrapalhavam na leitura da obra. Então foi feito o nivelamento com cera de abelha e carbonato de cálcio, pois era o que melhor fixaria na cera aparente, uma vez que era o mesmo material. Foi utilizado uma espátula metálica para esse procedimento.

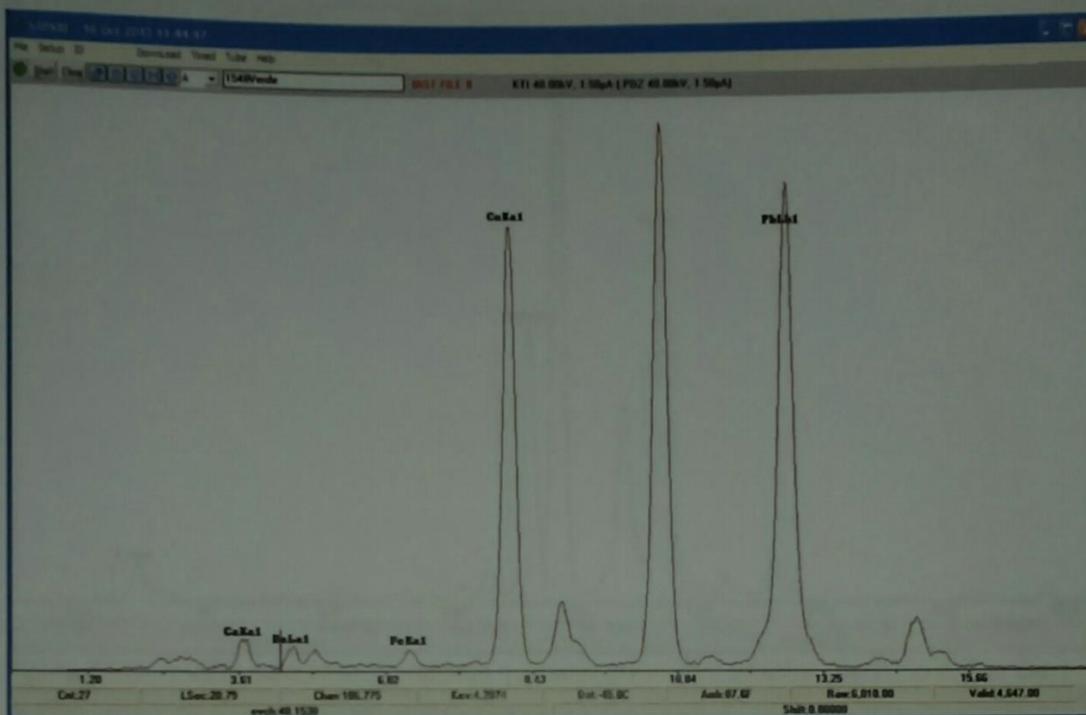
Figura 1 – Verde. Elementos químicos presentes: cobre, chumbo, ferro, cálcio e bário.

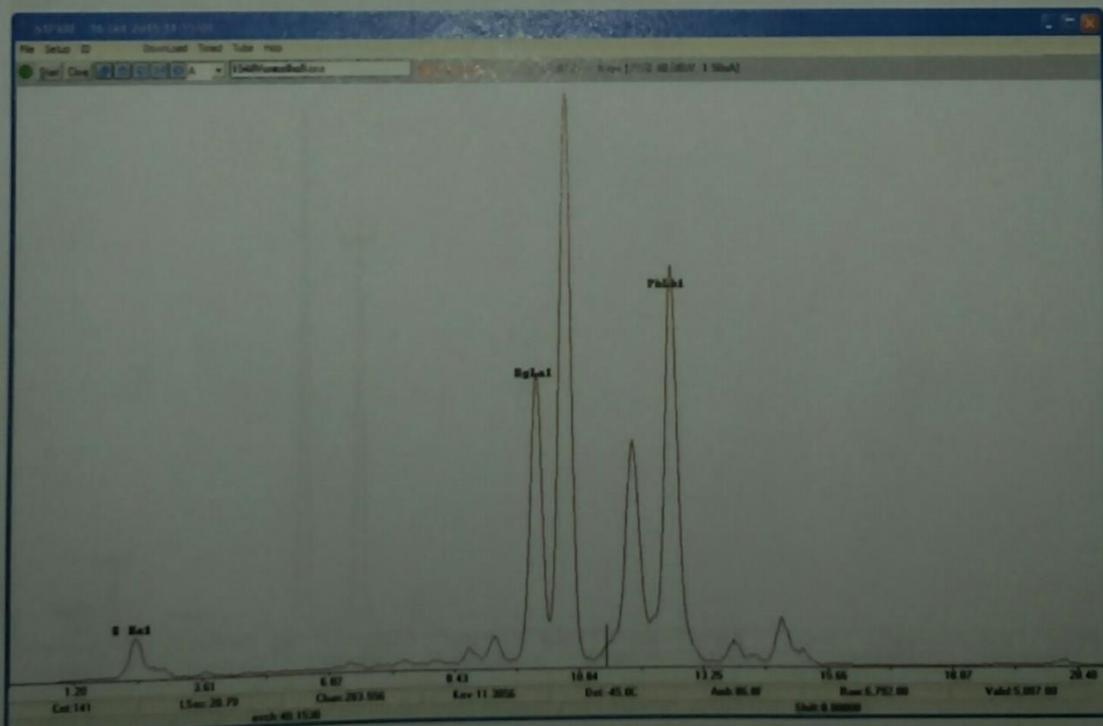
Figura 2 – Vermelho da base. Elementos químicos presentes: enxofre, mercúrio e chumbo.

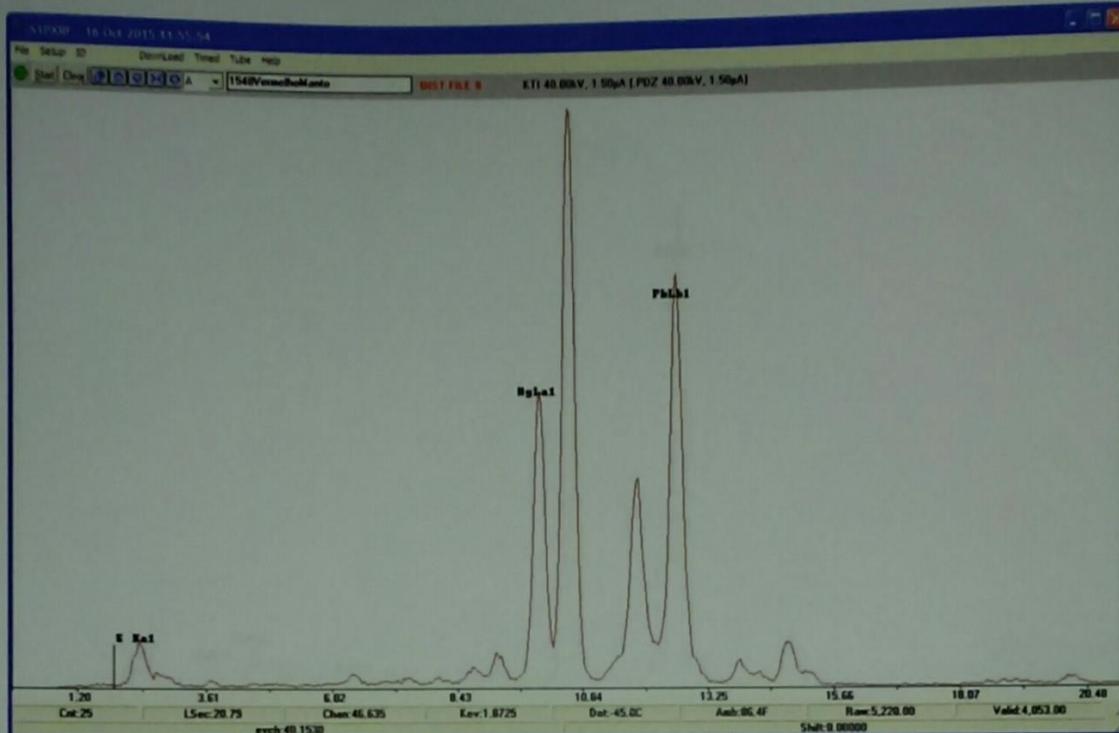
Figura 3 – Vermelho do manto. Elementos químicos presentes: enxofre, mercúrio e chumbo.

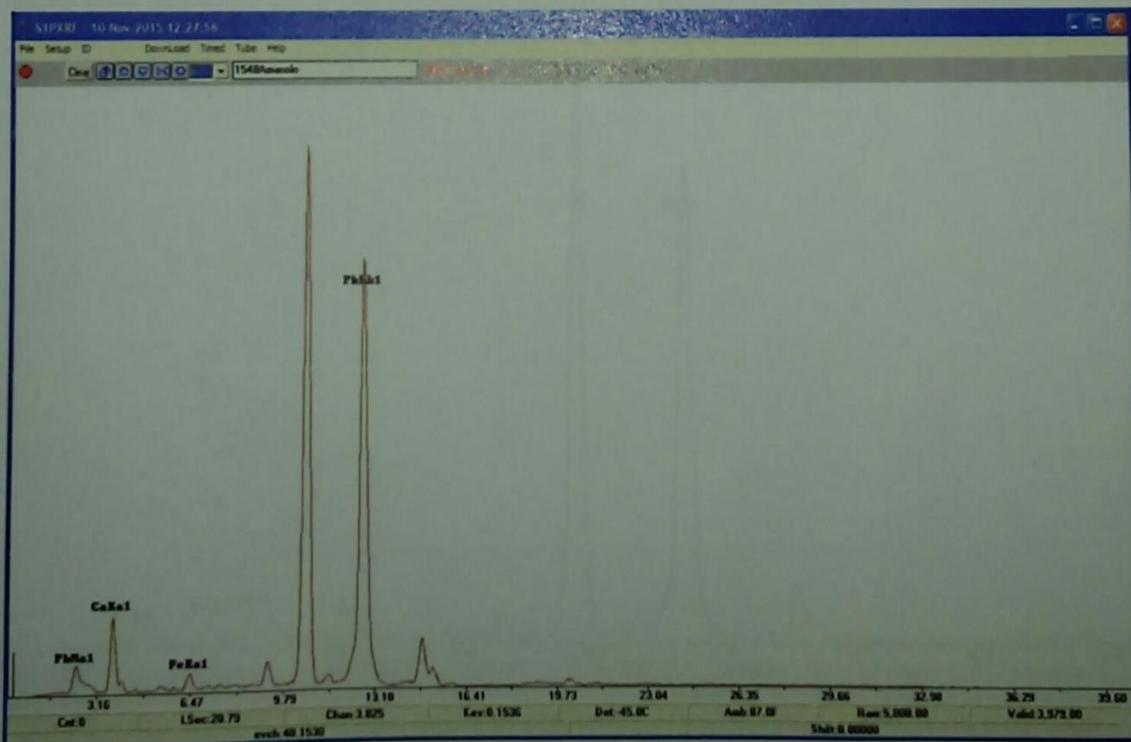
Figura 4 – Amarelo. Elementos químicos presentes: cálcio, chumbo e ferro.

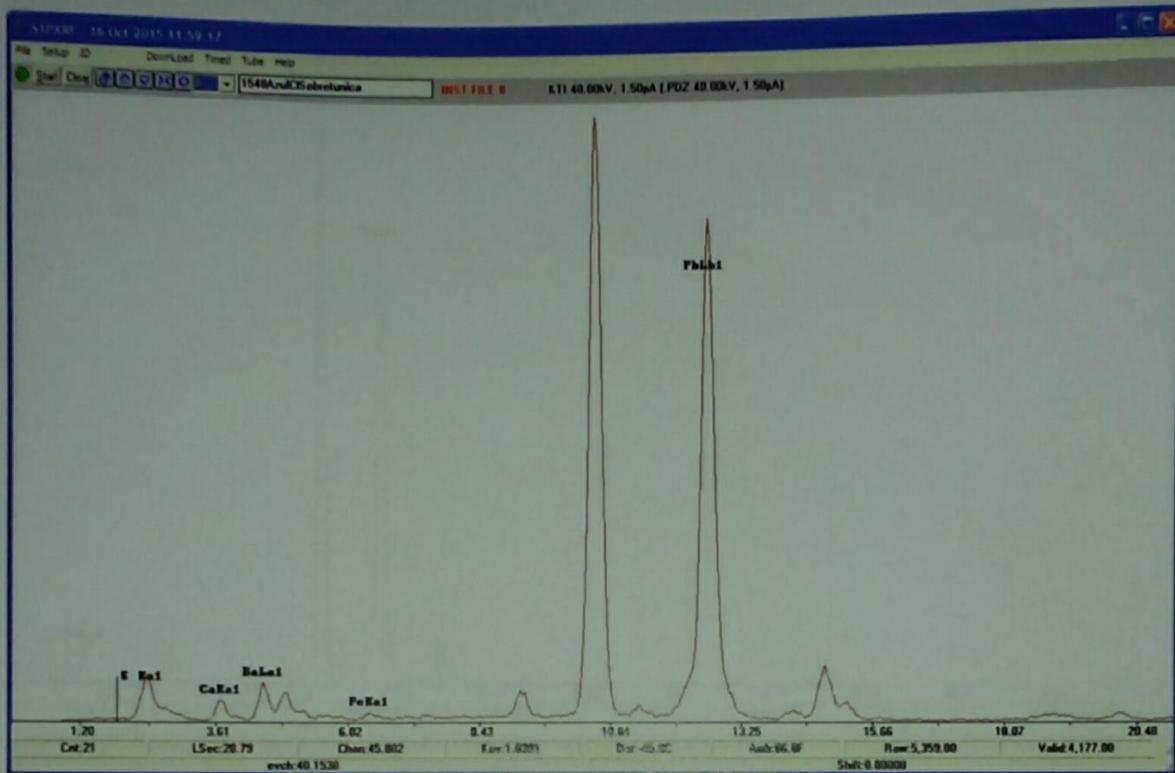
Figura 5 – Azul claro, sobretúnica. Elementos químicos: enxofre, cálcio, bário, ferro, chumbo.

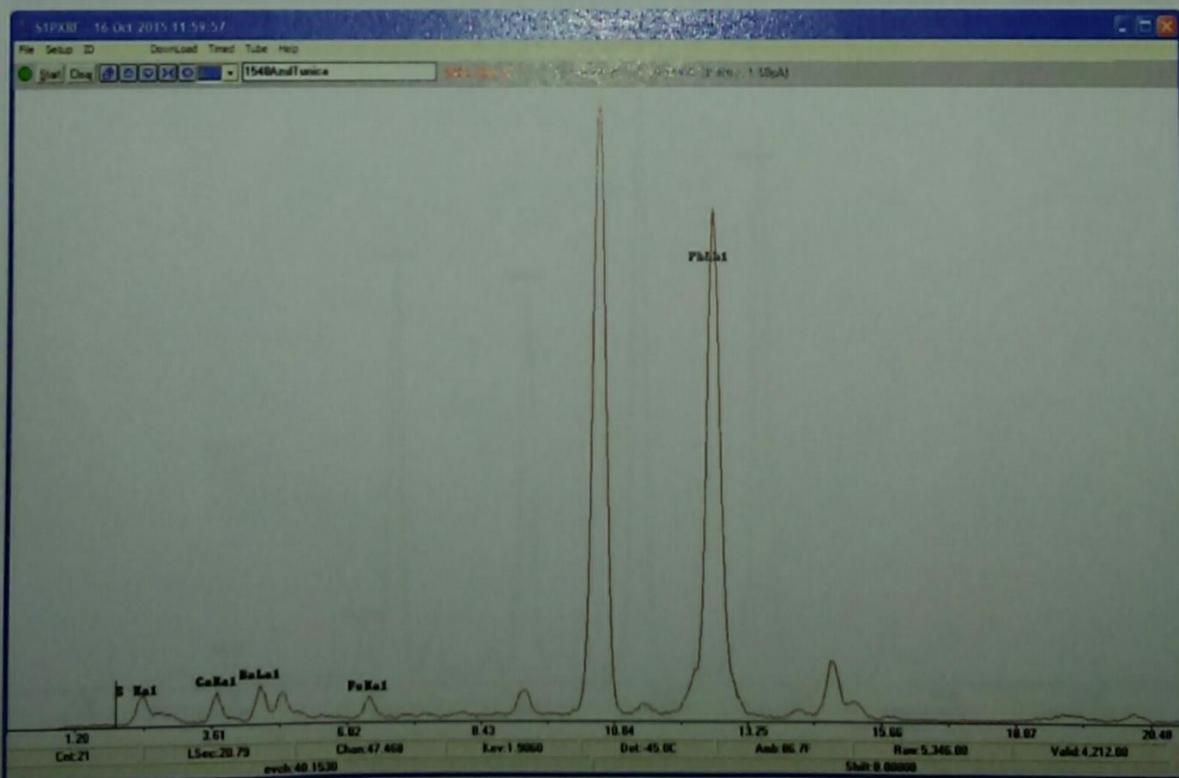
Figura 6 – Azul, túnica. Elementos químicos presentes: enxofre, cálcio, bário, ferro e chumbo.

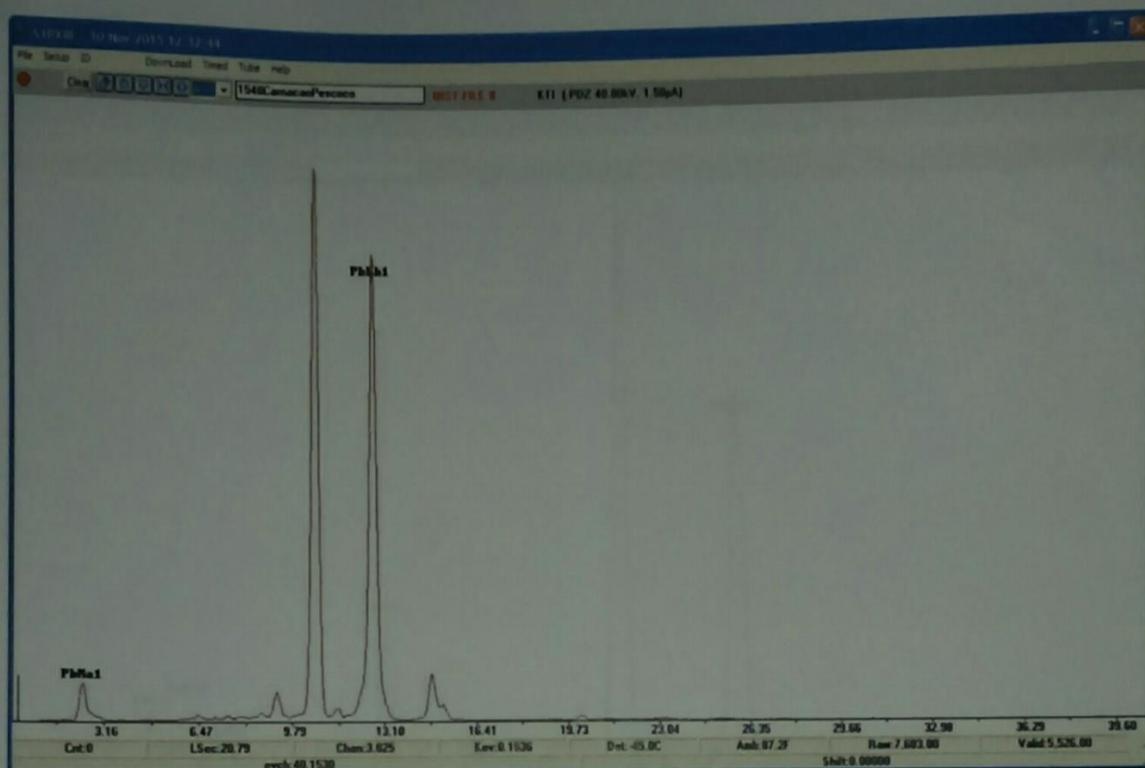
Figura 7 – Carnação, peçoço. Elementos químicos presentes: chumbo.

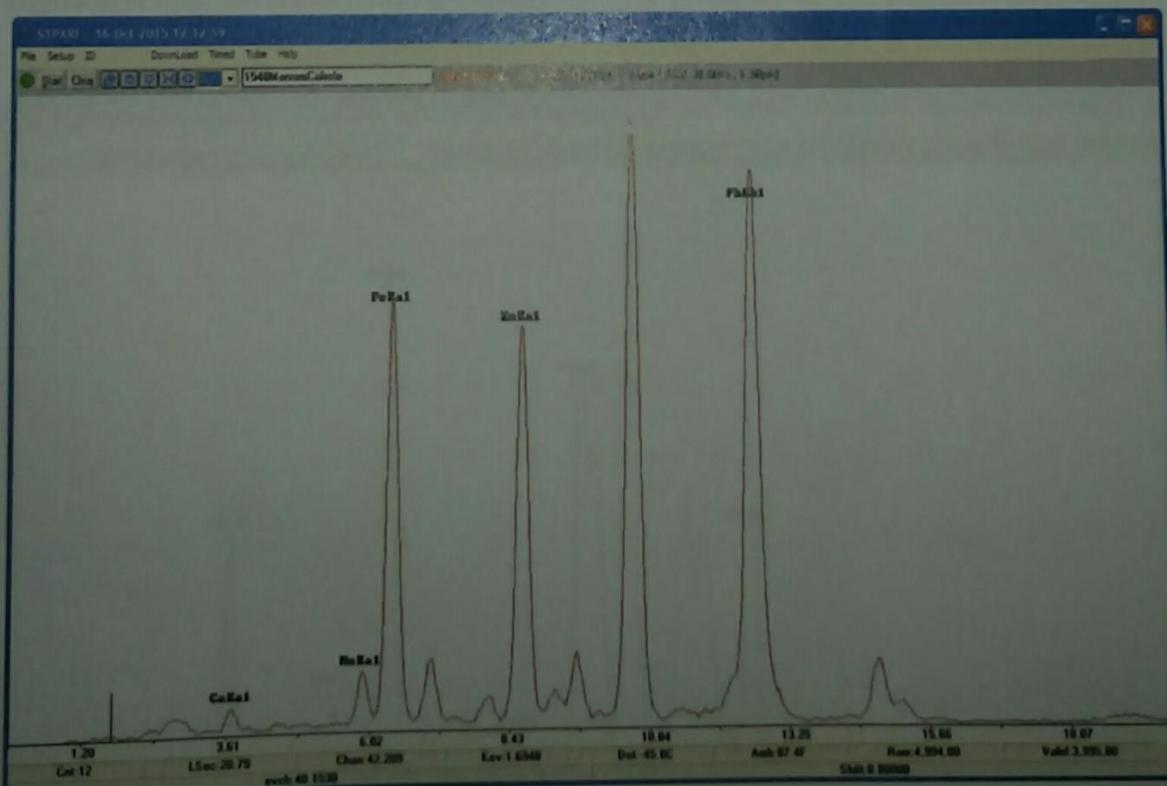
Figura 8 – Marrom, cabelo. Elementos químicos presentes: cálcio, manganês, ferro, zinco e chumbo.

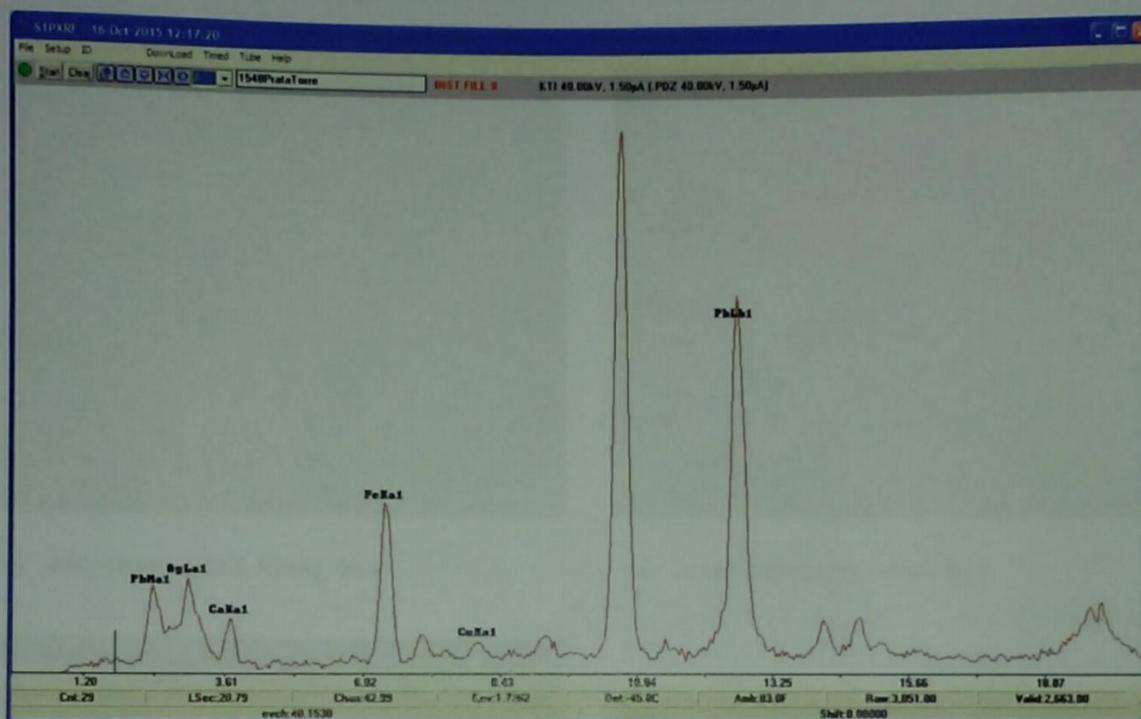
Figura 9 – Prata, torre. Elementos químicos presentes: prata, cálcio, ferro, cobre e chumbo.

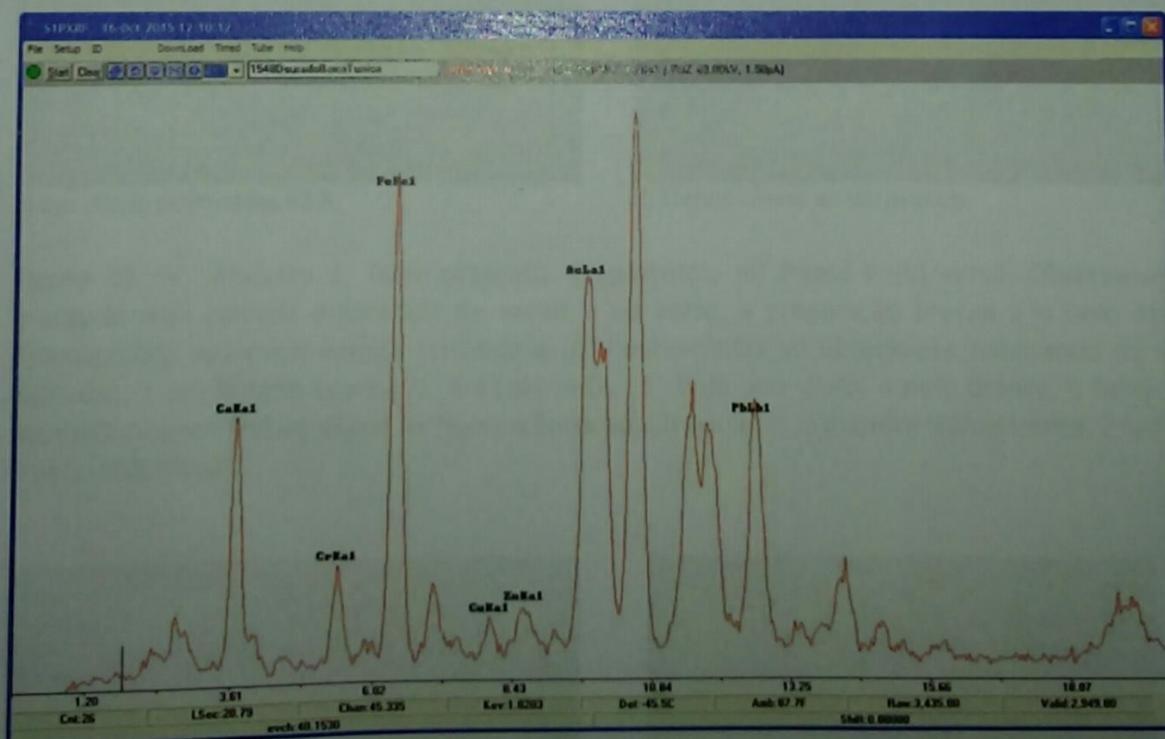
Figura 10 – Dourado, barra da túnica. Elementos químicos presentes: cálcio, cromo, ferro, cobre, zinco, ouro e chumbo.

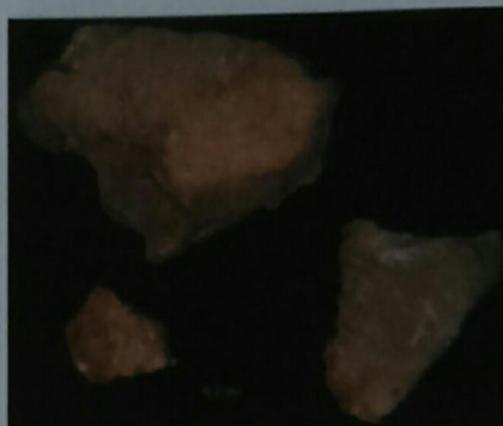
Figura 11 – Amostra 1, Torre prateada. Fragmentos, (a) frente e (b) verso. Observa-se a folha prateada com camada amarelada de verniz e no verso, a preparação branca e o bolo ocre Corte estratigráfico aos microscópios (c) ótico e (d) fluorescência ao ultravioleta mostrando as seguintes camadas: 1 preparação branca, 2 transparente, 3 bolo ocre claro, 4 bolo branco, 5 folha de prata (camada delgada escura visível na fluorescência ao ultravioleta), 6 marrom transparente, 7 folha prata, 8 verniz (delgado).

De acordo com as análises, a preparação é branca sendo constituída de gesso (Fig. 11) e cola protéica, possivelmente cola animal, pela solubilidade em água. Na camada pictórica foi identificado o branco de chumbo e o carbonato de cálcio (Figs. 17 e 18). A barita (Fig. 18) e o azul da Prússia, identificado por microquímica, da camada azul clara é uma repintura. O vermelhão, sulfeto de mercúrio (Figs. 2 e 3), foi usado no manto e na base, camadas de repintura. No corte estratigráfico do manto a camada do esgrafiado original é vermelha, delgada, sendo vermelhão. E foi aplicada uma camada vermelha escura transparente (Fig. 12). O douramento (Fig. 12) foi aplicado sobre bolo ocre e bolo ocre avermelhado na técnica à base d'água. A folha de prata foi aplicada sobre bolo ocre e bolo branco, na técnica à base d'água (Figs. 11 e 13). Na decoração da veste amarela, a prata foi aplicada sobre camadas transparentes (Fig. 12). De acordo com o estudo estratigráfico, a torre recebeu nova camada de prata aplicada sobre marrom transparente (Fig. 11). Os botões e os frisos também são prateados com veladuras nas cores vermelha e amarelada. Foi identificada o uso de copal em uma dessas veladuras (Fig. 19).

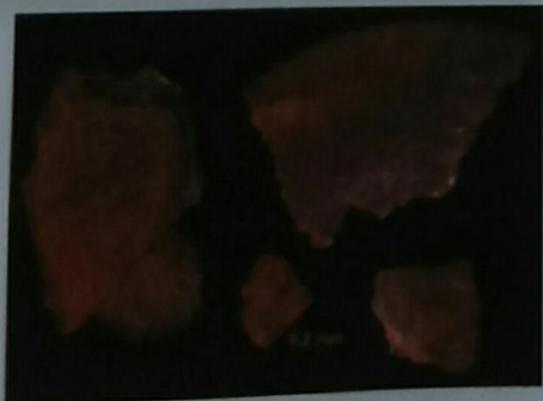
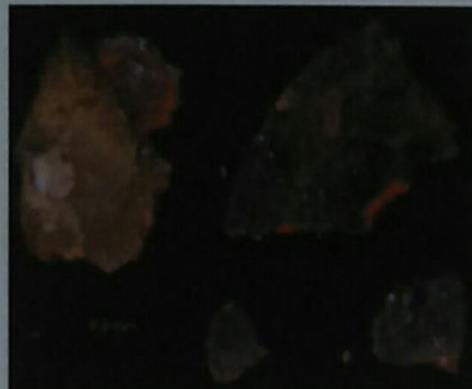
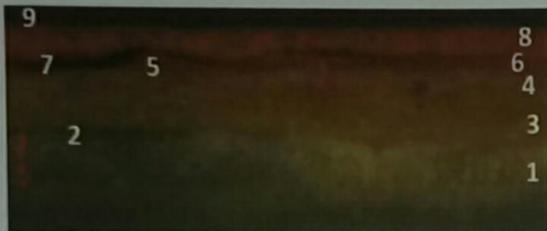
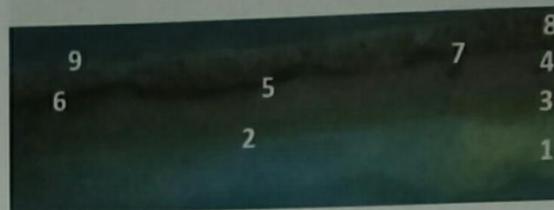
Figura 12 – Amostra 2, Manto, verso. Fragmentos, (a) frente e (b) verso. O fragmento frente mostra a camada vermelha com camada de cera sobreposta e o fragmento verso mostra o bolo ocre e a camada vinho. Corte estratigráfico aos microscópios (c) ótico e (d) fluorescência ao ultravioleta mostrando as seguintes camadas: 1 preparação branca, 2 transparente, 3 bolo ocre claro, 4 bolo avermelhado, 5 folha de ouro, 6 vermelho (esgrafiado original), 7 vinho, 8 vermelho, 9 cera. A camada de cera apresenta fluorescência branca.

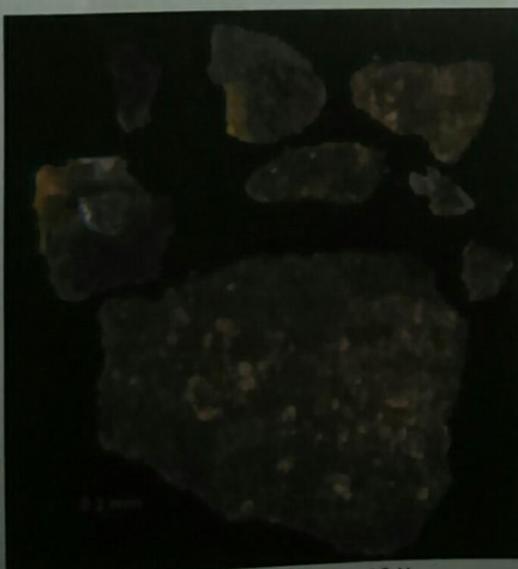
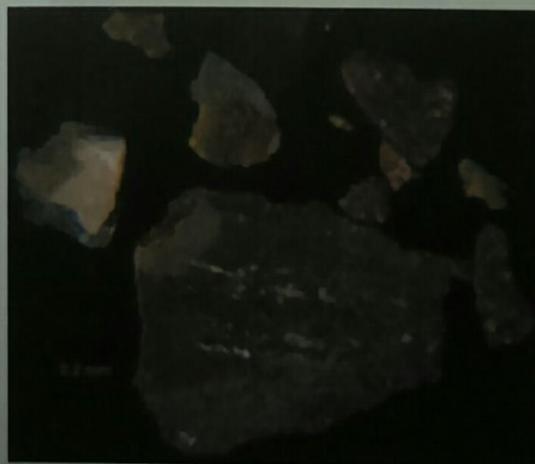
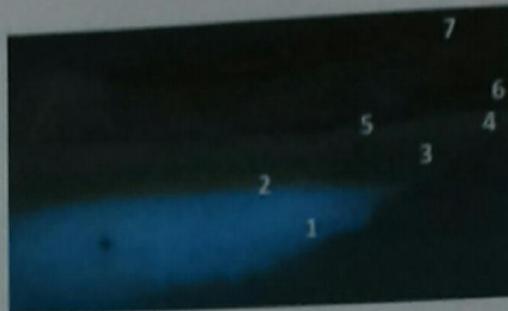
Figura 13 – Amostra 3, Forro do manto. Fragmentos, (a) frente e (b) verso. O fragmento frente mostra a camada vinho amarronzada e o fragmento verso mostra a camada prateada e a camada vinho. Corte estratigráfico aos microscópios (c) ótico e (d) fluorescência ao ultravioleta mostrando as seguintes camadas: 1 preparação branca, 2 transparente, 3 bolo ocre claro, 4 bolo branco, 5 folha de prata, 6 vinho, 7 marrom. A camada vinho apresenta fluorescência rosada.

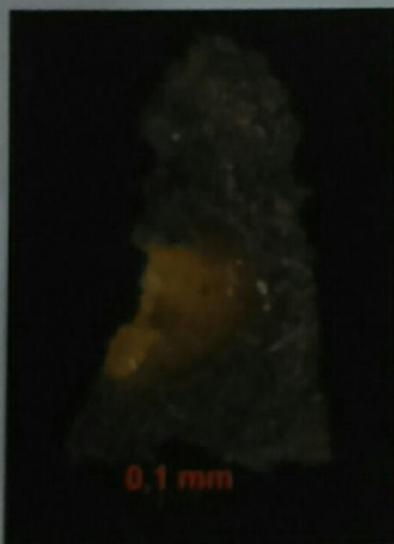
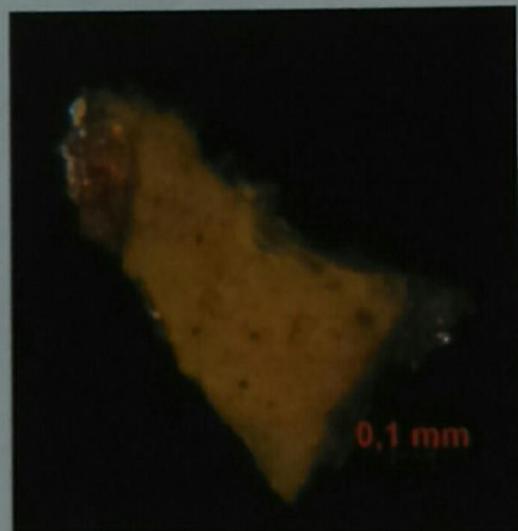
Figura 14 – Amostra 4, Forro do manto. Fragmentos, (a) frente e (b) verso. O fragmento frente mostra a camada amarela, transparente e a marrom transparente e a prata sobreposta e o fragmento verso mostra a camada amarela. Corte estratigráfico aos microscópios (c) ótico e (d) fluorescência ao ultravioleta mostrando as seguintes camadas: 1 amarelo, 2 transparente, 3 marrom transparente, 4 prata. A camada transparente apresenta fluorescência branca e a prata apresenta-se escura.

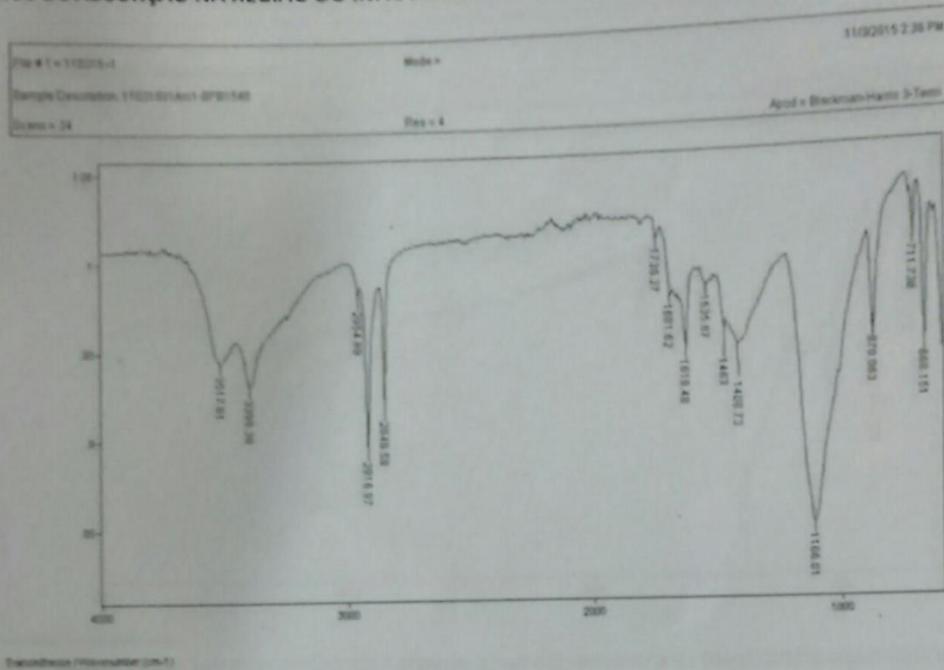
Figura 15 – Espectro no infravermelho da preparação branca, amostra 1, mostrando bandas características de carbonato de cálcio: 1408, 870, 711 cm^{-1} ; e de gipsita: 3517, 3399, 1681, 1619, 1106, 668, 600 cm^{-1} .

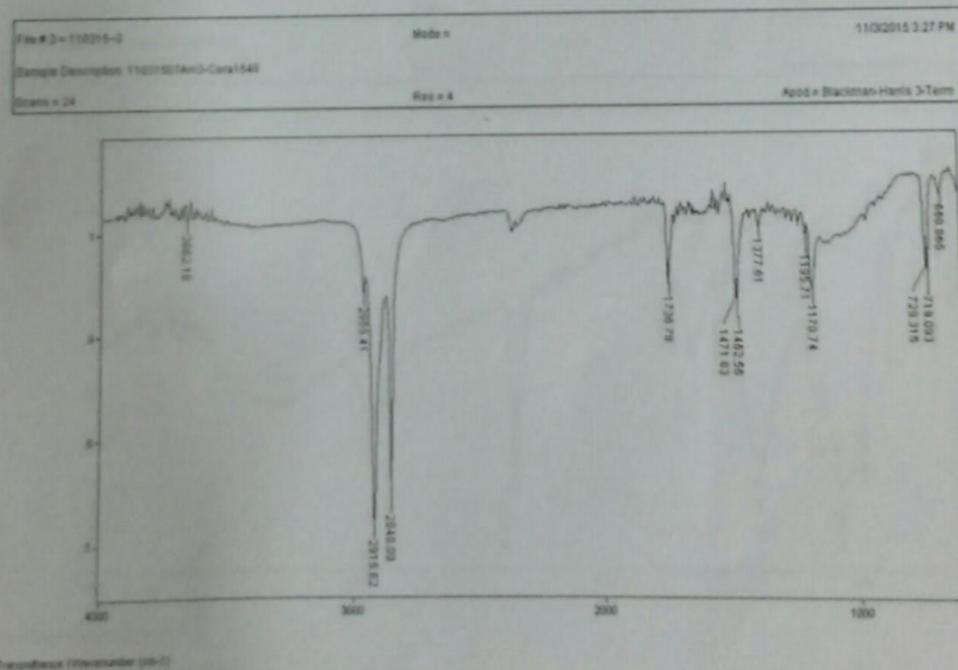
Figura 16 – Espectro no infravermelho da camada de cera, amostra 3, mostrando absorções características de cera de abelha: 2955, 2915, 2848, 1736, duplete 1471 e 1462, 1170, duplete 729 e 719 cm^{-1} .

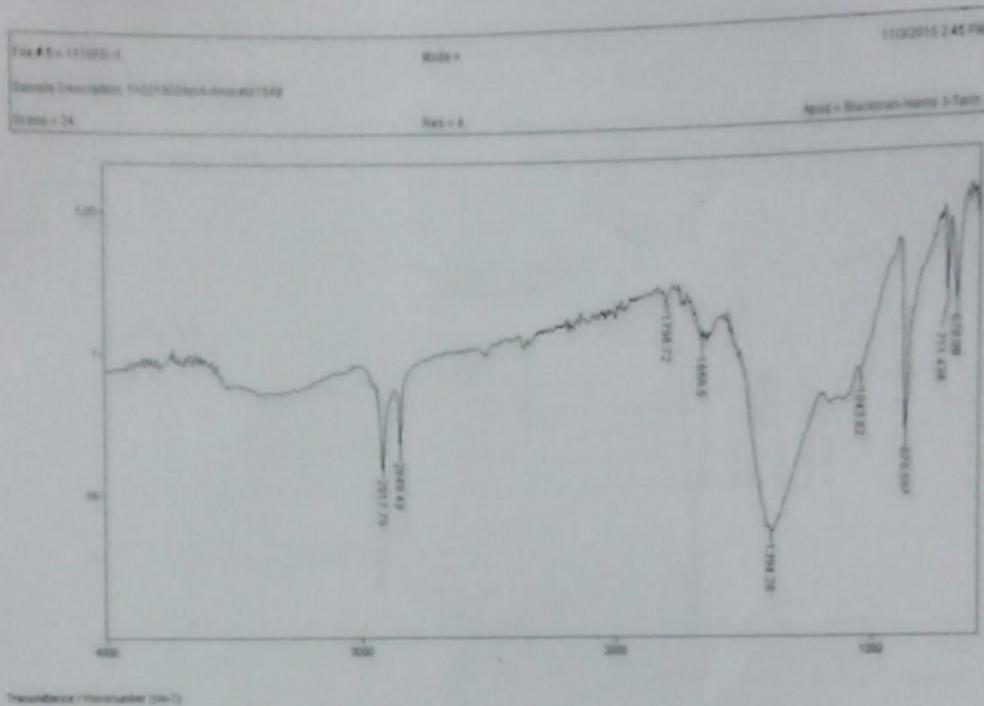
Figura 17 – Espectro no infravermelho da camada amarela, amostra 4, mostrando absorção em 1394 e 678 cm^{-1} , características de branco de chumbo. As bandas em 1796, 1394, 870 e 711 cm^{-1} correspondem ao carbonato de cálcio.

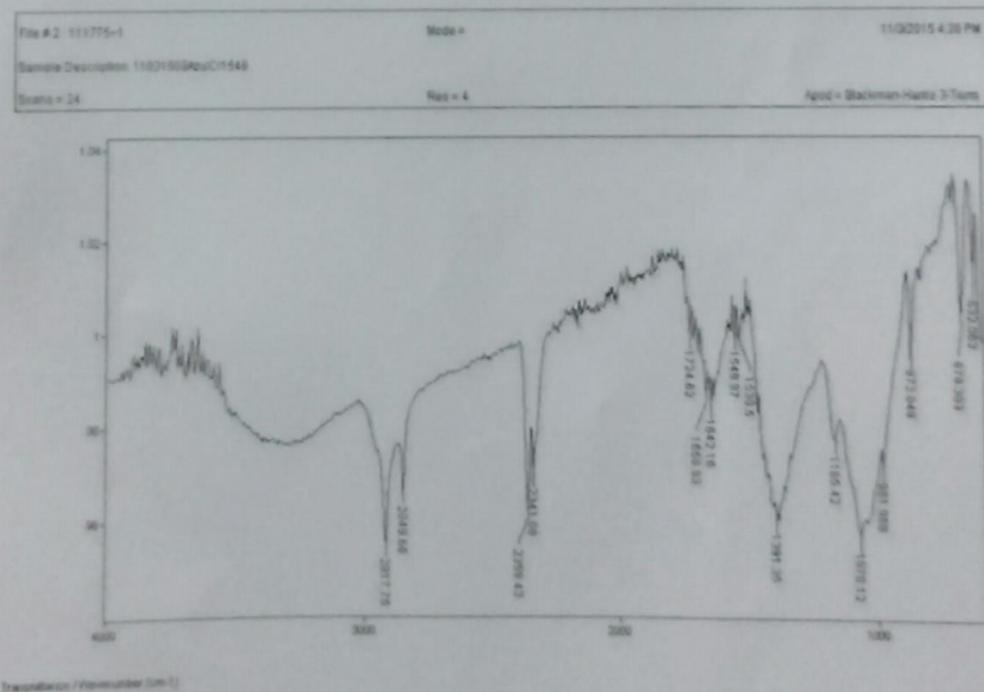
Figura 18 – Espectro no infravermelho da camada azul clara espessa, amostra 5, mostrando absorções características de barita: 1165, 1070, 981 e 632 cm^{-1} . As absorções em 1391 e 872 cm^{-1} correspondem ao carbonato de cálcio. As bandas a 1391 e 678 cm^{-1} correspondem ao branco de chumbo.
