Recuperação da legibilidade da escultura de Santa Bárbara pertencente a
Capela de Nossa Senhora do Ó de Sabará

Trabalho de Conclusão de Curso apresentado ao curso de graduação em Conservação-Restauração de Bens Culturais Móveis da Escola de Belas Artes (EBA) da Universidade Federal de Minas Gerais (UFMG) como requisito parcial para obtenção do título de Bacharel em Conservação-Restauração em Bens Culturais Móveis.

Nº de registro no Cecor: 15-48M

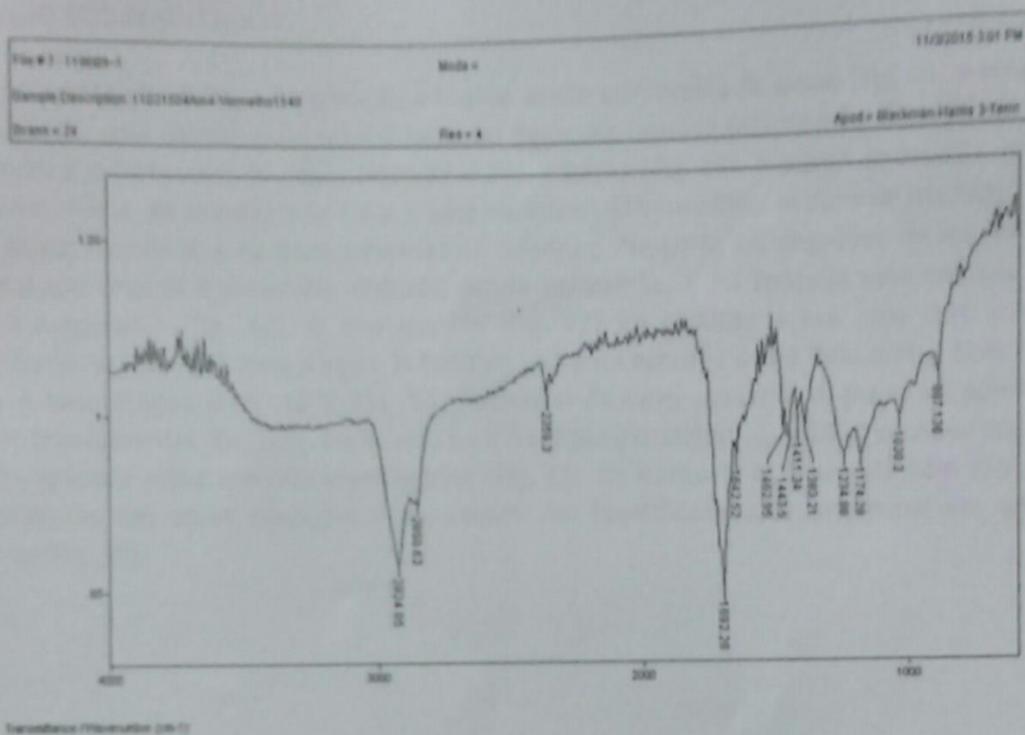
Figura 19 – Espectro no infravermelho da camada vermelha transparente, amostra 4, mostrando absorções características de copal: 2924, 2850, 1692, 1642 1462, 1443, 1383,1234, 1174, 1030 e 887 cm^{-1} .

De acordo com as análises, a preparação é branca sendo constituída de gesso (Fig. 11) e cola protéica, possivelmente cola animal, pela solubilidade em água. Na camada pictórica foi identificado o branco de chumbo e o carbonato de cálcio (Figs. 17 e 18). A barita (Fig. 18) e o azul da Prússia, identificado por microquímica, da camada azul clara é uma repintura. O vermelhão, sulfeto de mercúrio (Figs. 2 e 3), foi usado no manto e na base, camadas de repintura. No corte estratigráfico do manto a camada do esgrafiado original é vermelha, delgada, sendo vermelhão. E foi aplicada uma camada vermelha escura transparente (Fig. 12). O douramento (Fig. 12) foi aplicado sobre bolo ocre e bolo ocre avermelhado na técnica à base d'água. A folha de prata foi aplicada sobre bolo ocre e bolo branco, na técnica à base d'água (Figs. 11 e 13). Na decoração da veste amarela, a prata foi aplicada sobre camadas transparentes (Fig. 12). De acordo com o estudo estratigráfico, a torre recebeu nova camada de prata aplicada sobre marrom transparente (Fig. 11). Os botões e os frisos também são prateados com veladuras nas cores vermelha e amarelada. Foi identificada o uso de copal em uma dessas veladuras (Fig. 19).
