**REMOÇÃO DE REPINTURA E REINTEGRAÇÃO CROMÁTICA DO
CRUCIFIXO DE BANQUETA PERTENCENTE AO ACERVO DA CAPELA DE
SANTANA, DISTRITO DE LAPINHA EM LAGOA SANTA - MG**

DENER ANTÔNIO CHAVES

BELO HORIZONTE/ MG
2017

Trabalho de Conclusão de Curso apresentado à Graduação em Conservação e Restauração de Bens Culturais Móveis, da Escola de Belas Artes da Universidade Federal de Minas Gerais, como requisito parcial à obtenção do título de bacharel em Conservação e Restauração de Bens Culturais Móveis.

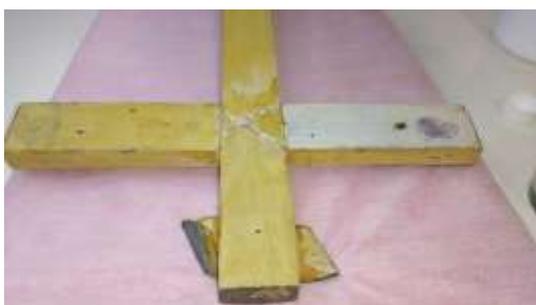
Figura 36: Detalhe da remoção do verniz da Cruz

principalmente no Cristo, como pode ser observado na Figura 34 e na Figura 35. A Cruz tinha uma camada de verniz parecida com a do Cristo, aparentemente realizada no mesmo período, que também favoreceu a opção pela sua remoção (Figura 36). Com a remoção foi possível avaliar a segunda repintura com mais rigor e se essa seria mantida ou removida a partir dos critérios de intervenção discutidos anteriormente.

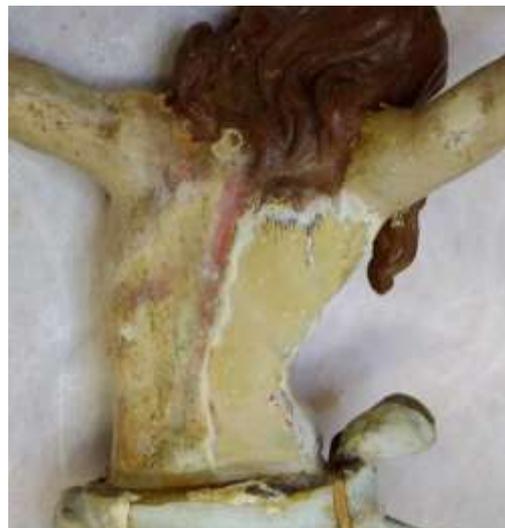
Figura 40: Detalhe da remoção Cristo verso.
Foto: Dener Antônio Chaves

Observa-se que apesar da solução diluir a segunda repintura não ocorreram alterações na primeira repintura, a não ser da camada vermelha que simulava o escorrimento de sangue (Figura 40). Nessas áreas a aplicação completa ficou comprometida e optou-se pela diluição mais leve sem a utilização contínua do *swob* de algodão e a opção da utilização do lápis borracha e bisturi para a remoção da segunda repintura (Figura 41).

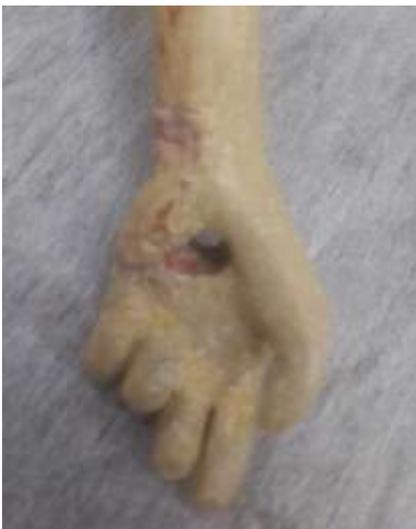
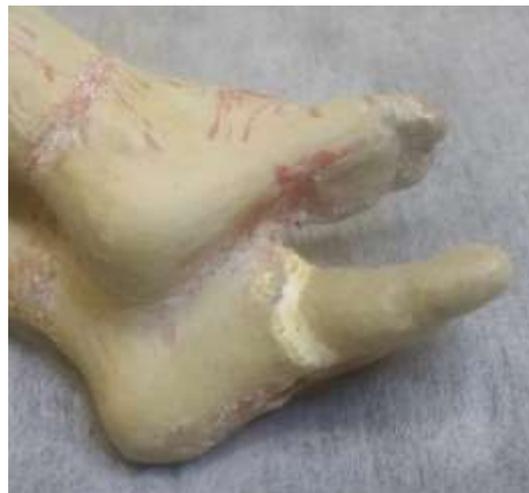
Figura 54: Detalhe da pigmentação da mão esquerda.

Figura 55: Detalhe da pigmentação da mão esquerda.

Com o nivelamento das lacunas da primeira repintura e nas partes refeitas iniciou-se a reintegração pictórica dessas áreas. Considerando que a carnação do Cristo era predominante e de origem oleosa, buscou-se a utilização do pigmento verniz, que consiste em utilizar como aglutinante o Paraloid B72 diluído a 10% em diacetonalcool e etanol na proporção de (1:1) com os pigmentos desejados. Foi aplicada uma aguada com o pigmento amarelo para servir de fundo no nivelamento de cor branca. A técnica utilizada para a aplicação da camada foi o pontilhismo que se destacaria da primeira repintura e ao mesmo tempo poderia igualar-se à cor da carnação (Figura 54 e Figura 55).

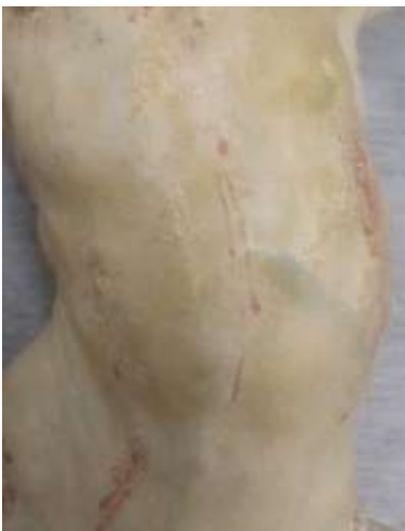
Figura 56: Detalhe da pigmentação do dorso.

Durante a aplicação do pigmento verniz ocorreram alguns problemas tanto para chegar à tonalidade diversa da carnação quanto a sua textura. Mesmo com diversas tentativas de mistura de cores o resultado sempre deixava a desejar, o efeito do pontilhismo em relação à carnação se destacava sobremaneira. A textura foi comprometida visto as áreas serem pequenas e a espessura do pontilhismo deixar uma superfície irregular (Figura 56).

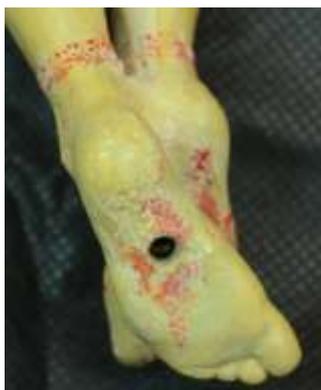
Figura 58: Detalhe da reintegração dos pés.

Pode-se conseguir uma melhor pigmentação da complementação do pé esquerdo, numa tonalidade próxima à carnação como pode ser observado na Figura 58.

Após a remoção do pigmento verniz com diacetona álcool e álcool etílico (1:1) e um melhor acabamento do nivelamento, incluindo a utilização de bisturi, lixa d'água e *swob* com algodão umedecido em água, passou-se para a utilização da aquarela Cotman da marca Winsor & Newton.

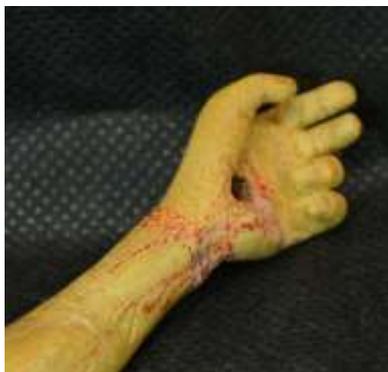
Figura 59: Detalhe da reintegração da mão esquerda.
Foto: Dener Antônio Chaves.

A reintegração da mão esquerda requereu um cuidado maior. Como os dedos e parte da palma tiveram que ser refeitos a pigmentação aparentava um aspecto chapado o

que foi resolvido com o sombreamento das dobras dos dedos com pontilhismo mais escuro oferecendo assim uma sensação de volume (Figura 59).

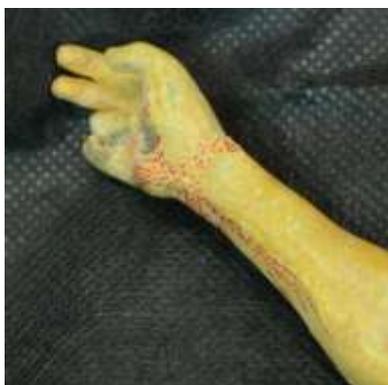
Figura 60: Detalhe da reintegração da mão direita.
Foto: Dener Antônio Chaves.

Na mão e antebraço esquerdo a reintegração teve parte escurecida devido às manchas de tom avermelhado na primeira repintura. Sobre as marcas em vermelho nos pulsos foi preenchido com pontilhismo as lacunas para dar a sensação de continuidade (Figura 60).

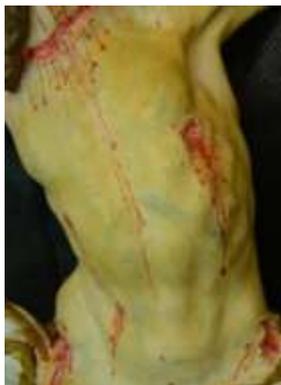
Figura 61: Detalhe da reintegração do dorso do Cristo.
Foto: Dener Antônio Chaves.

No dorso frontal foram reintegrados diversos locais com perdas na primeira repintura e em seguida foi complementado o escurimento do sangue com pontilhismo. O pescoço teve as chagas preenchidas além das chagas do lado esquerdo e direito (Figura 61)

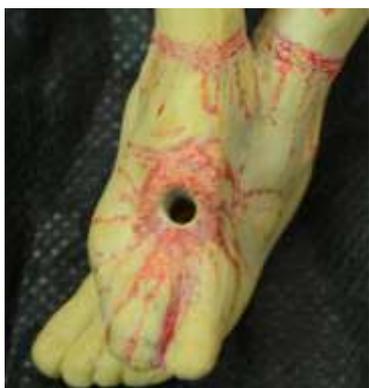
Figura 64: Detalhe da reintegração da parte superior dos pés.
Foto: Dener Antônio Chaves.

Foram reintegrados a parte superior do pé esquerdo que obteve uma coloração mais escura entre os dedos e as dobras além da simulação da unha por sombreamento. O pé direito e seu dedão foram reintegrados e não apresentaram, com a aquarela, um brilho excessivo. Reintegrou-se também os escorridos em vermelho de sangue ao redor das chagas e as mascas de amarras nos tornozelos (Figura 64).

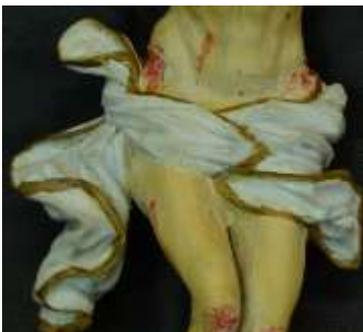
Figura 65: Detalhe da reintegração da parte frontal do perizônio.
Foto: Dener Antônio Chaves.

A frente do perizônio foi reintegrada em um cinza claro nos locais onde haviam pequenas intervenções de planificação e nas bordas com um mistura de marrom e ocre (Figura 65). No verso ocorreu a reintegração de uma faixa onde foi complementado o suporte entre o perizônio e o laço (Figura 66).

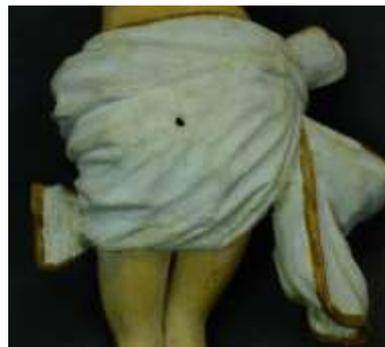
Figura 66: Detalhe da reintegração da parte frontal do perizônio.
Foto: Dener Antônio Chaves.

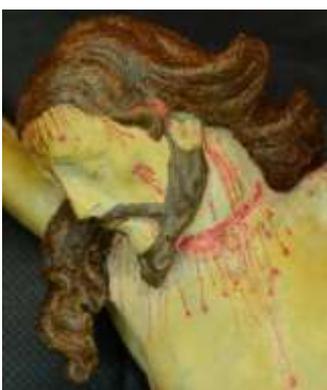
Figura 67: Detalhe da reintegração da barba e do cabelo.
Foto: Dener Antônio Chaves.

Para a reintegração da barba seguiu-se a coloração existente em determinados pontos na cor preta, contudo ao ser reintegrada não ficou aparente sua talha, optou-se então pela pigmentação de um tom ocre na parte externa da talha e mantendo o tom mais escuro nos sucos. O resultado foi satisfatório ao dar mais volume á barba (Figura 67). Foram aplicados micro pontos em preto simulando os cílios e a continuidade da sobrancelha. Preencheu-se as delicadas marcas de escorrido em vermelho na testa e rosto do Cristo, assim como sombreou o local onde deveria haver a orelha. O cabelo do Cristo apresentava resquícios num tom amarronzado, procedeu-se então da pigmentação nos sulcos num tom mais preto e na parte de alto relevo com o tom marrom que, aparentemente, restaurou volumetria dos cachos dos cabelos (Figura 68).

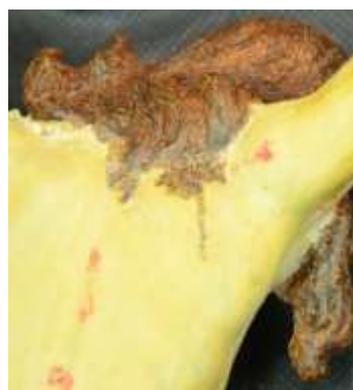
Figura 68: Detalhe da reintegração do verso dos cabelos.
Foto: Dener Antônio Chaves.

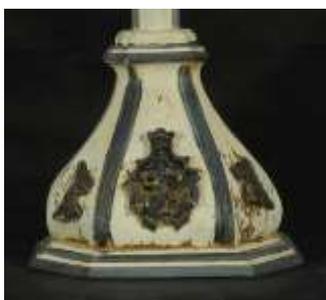
A ausência de base de preparação na camada pictórica da Cruz pode ter causado, pela movimentação do suporte com a umidade, o despreendimento de parte significativa da pintura em diversos locais notadamente na frente e verso da peanha que teve despreendimento da cor em tom bege e na cor em tom preto. As bordas arrocheada teve poucas perdas, aparentemente pelo choque físico (Figura 69). No verso da peanha, além das perdas na parte inferior em contato com a base, tem-se à mostra a consolidação nos encaixes entre a peanha e a Cruz (Figura 70). Na parte superior da Cruz há a ausência de camada pictórica nas marcas onde havia um barbante além dos encaixes entre a parte vertical e horizontal (Figura 71).

Figura 69: Detalhe frontal da peanha.
Foto: Dener Antônio Chaves

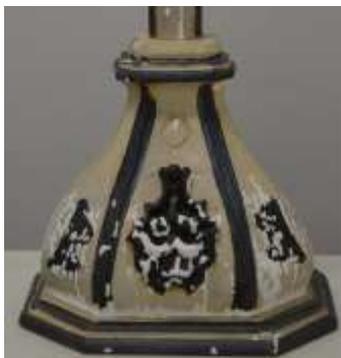
Figura 72: Detalhe da peanha com base de preparação.

Aplicou-se a base de preparação na peanha, base e cruz no intuito de nivelar a camada pictórica assim como garantir a permanência dessa camada apesar da possível movimentação do suporte com a variação da umidade do ar (Figura 72, Figura 73, Figura

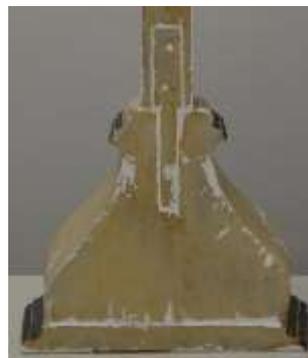
Figura 73: Detalhe do verso da peanha com base de preparação.

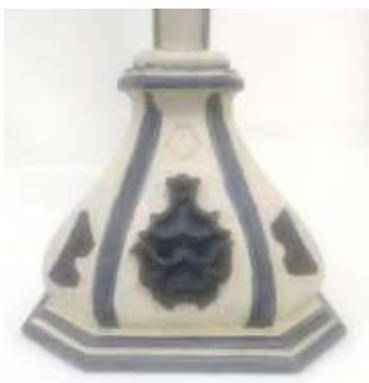
Figura 74: Detalhe da reintegração da peanha com base de preparação.

76). Os resultados da reintegração pictórica da Cruz podem ser observados nas Figuras 74, 75 e Figura 77: Detalhe da reintegração da Cruz.

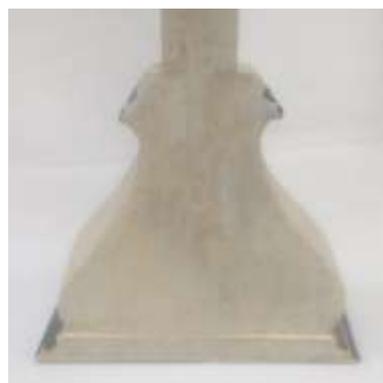
Figura 75: Detalhe da peanha com base de preparação.

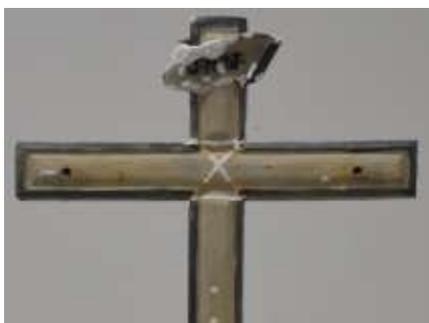
Figura 76: Detalhe frontal da Cruz com base de preparação.

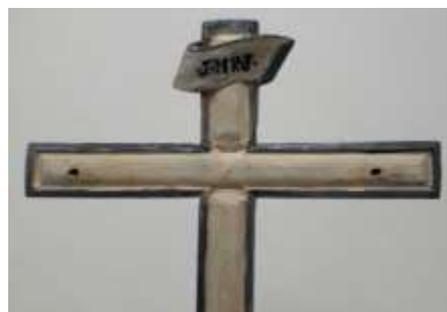
Figura 77: Detalhe da reintegração da Cruz

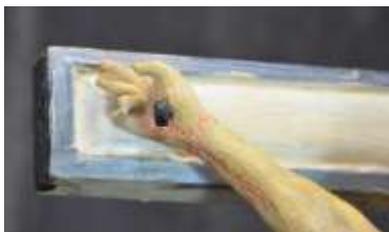
Figura 78: Detalhe do cravo da mão direita.
Foto: Dener Antônio Chaves

Para a fixação do Cristo à Cruz foram refeitos os cravos de madeira. O material escolhido foi a madeira Roxim (*Peltogyne Angustiflora*), que tem maior consistência física que o cedro, com o cuidado de selecionar a peça com as fibras em cumprimento dando mais resistência à fixação. Após sua confecção as partes à mostra nas mãos e pés foram pigmentadas de preto, como nos antigos cravos retirados (Figura 78 e Figura 79).

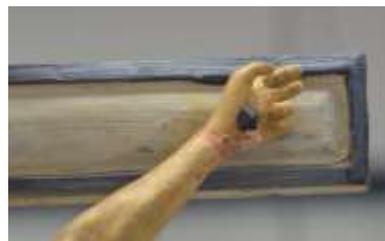
Figura 79: Detalhe do cravo da mão esquerda.
Foto: Dener Antônio Chaves
