**Restauração da escultura de Nossa Senhora da Penha de França:  
complementação e reintegração de lacunas**

Belo Horizonte  
2017

Monografia apresentada como requisito parcial para obtenção do título de Bacharel em Conservação e Restauração pelo curso de Conservação e Restauração de Bens Culturais Móveis da Universidade Federal de Minas Gerais.

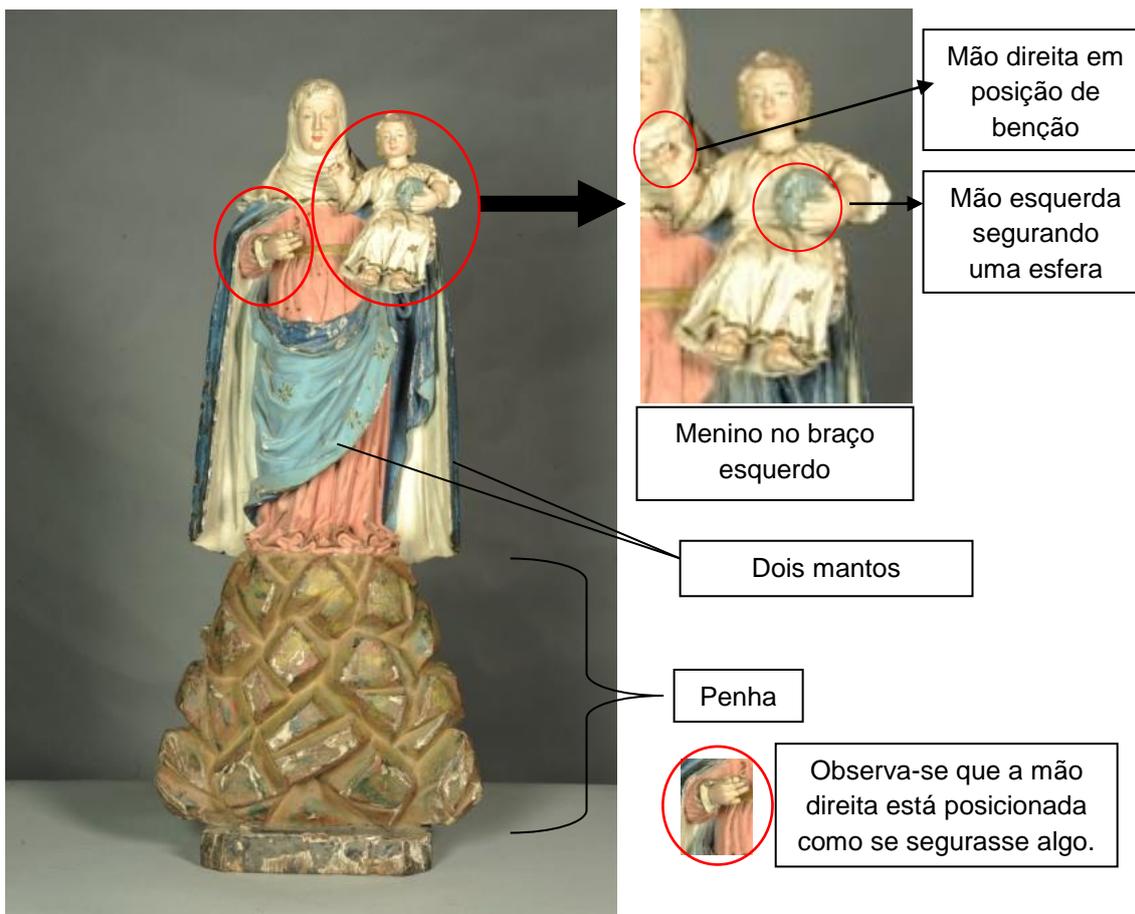
Figura 28 Nossa Senhora da Penha. Análise formal.

A imagem de Nossa Senhora da Penha, título deste trabalho de conclusão de curso, apresenta Maria no topo de uma penha<sup>2</sup>, carregando o Menino Jesus no braço esquerdo. O Menino carrega uma esfera azul na mão esquerda e sua mão direita está em posição de bênção. A mão direita de Maria está posicionada como se estivesse segurando algo presumindo que poderia ser um cetro devido a sua iconografia, mas o mesmo não se encontra com a obra. Assim como nas representações em gravura (Figura 18 e Figura 19), a imagem de Nossa Senhora da Penha apresenta dois mantos, mas os dois na repintura observada em tons de azul (Figura 28).

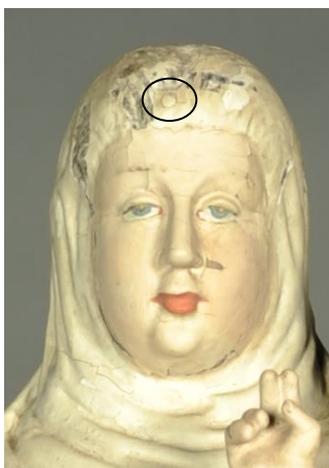
Figura 100 Elevação – possibilidade da existência de pino.

dificulta a visualização no Raio X, utilizou-se um adesivo e podemos observar uma elevação onde pode haver o pino (Figura 100). O bloco da mão direita é fixado por um pino de madeira com encaixe tipo macho-fêmea (Figura 101). Os dedos da mão direita são blocos fixados por pinos em metal (Figura 102). No dedo indicador temos dois blocos formando as falanges. No médio, anelar e polegar observamos um bloco, e no dedo mínimo há somente o pino em metal faria a ligação das falanges. Portanto, a mão direita é formada por seis blocos, mais um bloco ausente do dedo mínimo (Figura 103 e Figura 104).

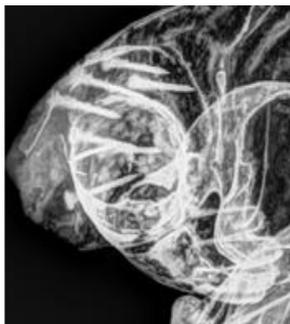
No braço esquerdo do Menino, tem-se um bloco que é uma intervenção em gesso e, por meio da radiografia, é possível observar vários pregos para sua modelagem (Figura 105).

Figura 105 Pregos fazendo a fixação da complementação em gesso.

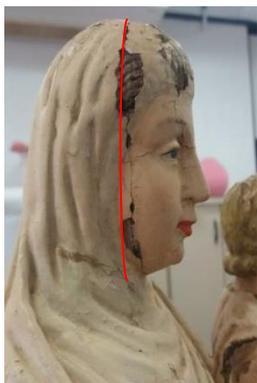
Figura 109 Corte facial.

Nas cabeças das figuras observam-se orifícios para encaixe das coroas (Figura 107). Um fator que chama a atenção é que a obra possui corte facial (Figura 109 e Figura 110), que pode ter sido feito para colocação de olhos de vidro e por algum motivo desconhecido durante a fatura da obra desistiram, mas também se pode levantar outras possibilidades como: facilitar a fatura da face trabalhando em um bloco menor; devido ao tipo de corte da madeira seria inviável trabalhar em um bloco único, ou a madeira apresentava algum tipo de defeito que fez o escultor preferir trabalhar em blocos separados. Através da radiografia observa-se que não houve nem mesmo o desbaste da região (Figura 111). Na base observam-se marcas de ferramentas, goivas e outros instrumentos de corte, oriundas da sua fatura (Figura 108).

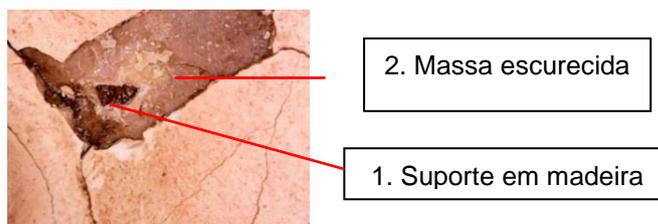
Figura 126 Nossa Senhora da Penha – Estudo estratigráfico / Face lateral esquerda.

Na carnação de Maria analisou-se uma área de perda, do lado esquerdo do rosto nas proximidades do nariz (Figura 126), e uma área de perda no lado direito próximo ao corte facial (Figura 127). Encontrou-se acima do suporte o que parece ser uma massa rosada escurecida, espessa e dura. Na sequência temos uma camada rosa, uma branca, e outra de um rosa mais amarelado (Figura 128 e Figura 129).

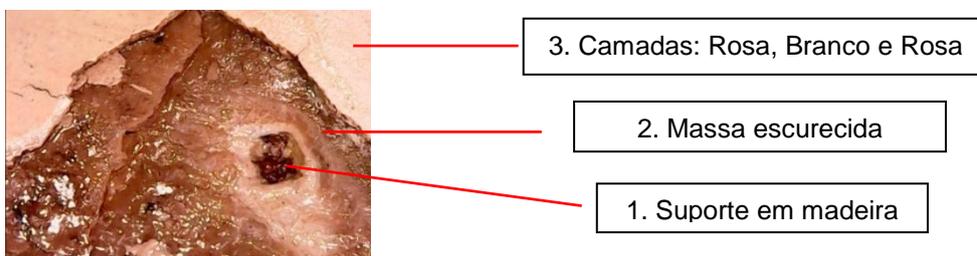
Figura 130 Nossa Senhora da Penha – Estudo estratigráfico / Carnação da mão esquerda.

Nas mãos encontra-se a mesma sequência de camadas pictóricas. Pode-se observar a massa apenas na mão esquerda, e a presença de cola de coelho que foi utilizada em uma intervenção anterior a este estudo para fixar a policromia (Figura 130 a Figura 133).

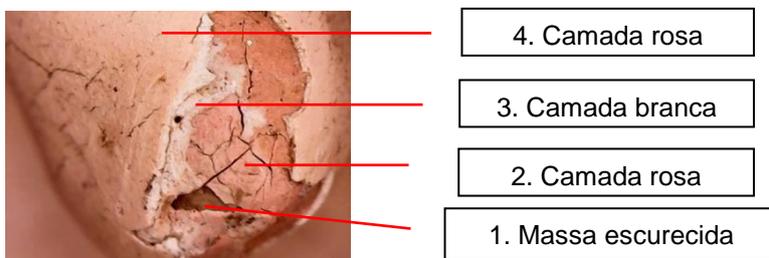
Figura 134 Menino Jesus – Estudo estratigráfico – Carnação do dedo da mão direita.

Na carnação do Menino, observando áreas de perdas nas mãos e nos pés, localizou-se a mesma sequência de camadas e a mesma massa encontrada na carnação da Nossa Senhora (Figura 134 e Figura 135).

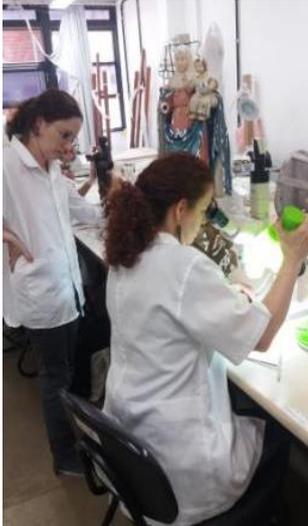
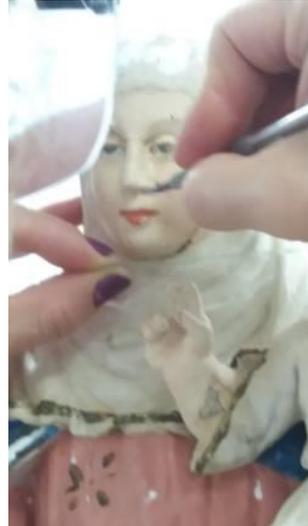
Figura 136 Nossa Senhora da Penha – Retirada de amostra.      Figura 137 Nossa Senhora da Penha – Retirada de amostra.

Realizou-se a retirada de amostra na área de perda da carnação de Maria, do lado esquerdo do rosto nas proximidades do nariz e uma área de perda no lado direito próximo ao corte facial para identificar o material e o corte

para melhor observar as camadas (Figura 136 e Figura 137). A análise constatou através de teste microquímico e de microscopia de luz polarizada (PLM) que massa rosada se tratava de um óleo com a presença de branco de chumbo, o que nos faz concluir que esta se trata de um resquício da carnação original.

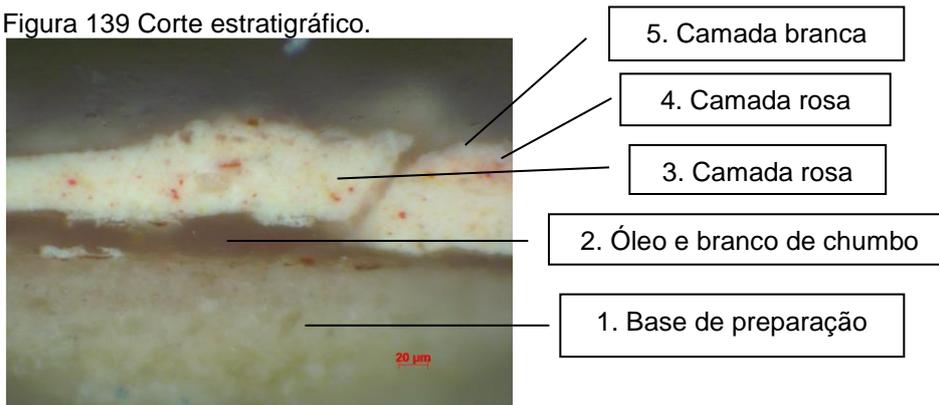
Figura 139 Corte estratigráfico.

O corte possibilitou observar as camadas, acima do suporte encontramos uma base de preparação e a camada de óleo com branco de chumbo que fazem parte da carnação original (Figura 138 e Figura 139), e duas camadas de repintura rosa, acima da segunda camada ha uma fina camada branca onde foi identificada por ramam a presença de branco de titânio.

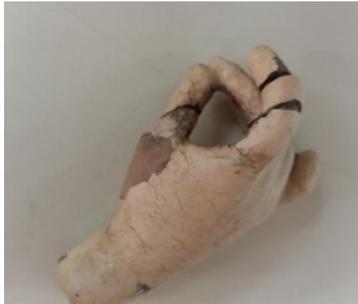
Figura 175 Afastamento e deslocamento dos blocos dos dedos.

O bloco da mão direita da Nossa Senhora da Penha apresenta-se solto (Figura 173), e o dedo mínimo apresenta perda de bloco (Figura 174). No dedo anelar, indicador e médio observamos rachaduras e deslocamento dos blocos que formam os dedos (Figura 175).

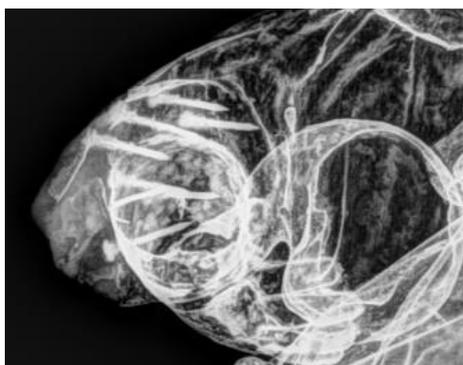
Figura 176 Pregos fazendo a fixação da complementação em gesso.

A túnica do menino apresenta do lado esquerdo da manga, uma complementação em gesso devido à perda de suporte (Figura 176). Essa foi fixada com pregos sendo possível visualizar no gesso manchas de migração da oxidação dos pregos (Figura 177).

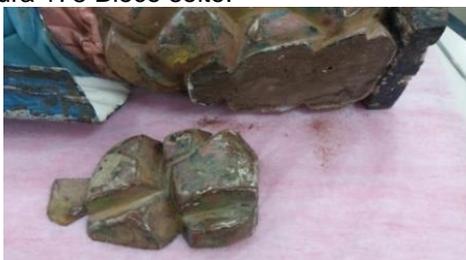
Figura 178 Bloco solto.

Durante a manipulação da obra, o bloco da lateral direita se soltou, estava fixado apenas com adesivo (Figura 178), e foi possível sentir um cheiro característico de ataque fúngico, além de manchas causadas por umidade (Figura 179). A escultura apresentava abertura no encaixe do bloco e durante processos de limpeza inadequados com excesso de água houve a penetração desta que propiciou as manchas e o ataque de fungos. Analisando com cuidado a base foi possível identificar áreas pontuais, próximas as laterais da base onde a madeira apresentava apodrecimento (Figura 180 e Figura 181).

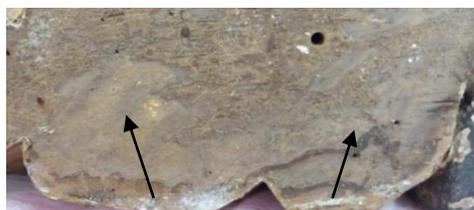
Figura 179 Manchas de umidade e ataque de fungos.

Pelos tipos de deteriorações encontradas, principalmente na policromia verificamos que a obra passou por limpezas inadequadas com excesso de água o que discutiremos na parte referente à policromia, mas podemos destacar aqui que essas limpezas geraram problemas também ao suporte, pois

a umidade é um dos fatores que causam deterioração da madeira, favorecendo a colonização por fungos e o ataque de insetos xilófagos.

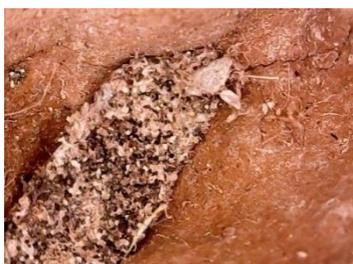
Figura 182 Traça.

Analisando a policromia observam-se sujidades generalizadas por toda peça, excrementos de insetos, teias de aranha, casulo de traças que podem ser vistas nas imagens abaixo (Figura 182 a Figura 184).

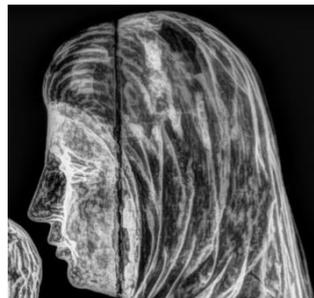
Figura 186 Ausência de material metálico na radiografia.

Na testa da Nossa Senhora, região do véu, tem uma elevação que parece ser de um prego (Figura 185), mas que não é possível observar presença de metal na radiografia (Figura 186), pode se tratar, portanto de um pino de madeira, não se observa na radiografia a presença do mesmo.

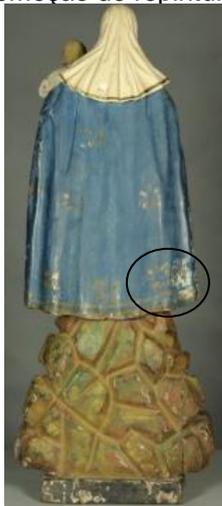
Nas áreas de decoração da repintura, observamos pela coloração escurecida e perda de brilho a oxidação da purpurina. Áreas com abrasionamento, uma possível tentativa de remoção da repintura (Figura 187 a Figura 189). Muitos craquelês, áreas de desprendimento e perdas de camada pictórica (Figura 190 a Figura 192).

Figura 187 Área que apresenta tentativa de remoção de repintura.

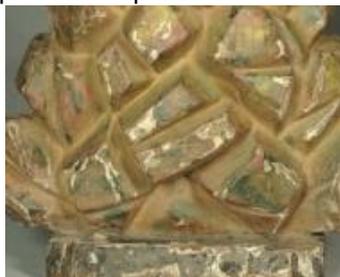
Figura 190 Áreas que apresentam perdas.

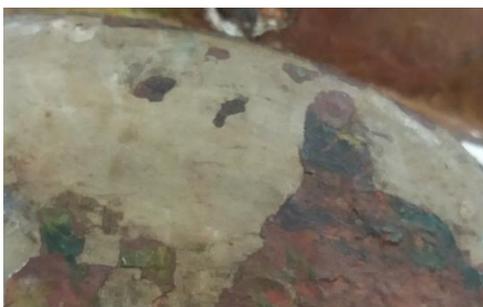
As perdas produziram lacunas que podem ser classificadas como: lacunas de superfície, com perda de camadas pictóricas (Figura 199), e lacunas de profundidade com perda da base de preparação e todas as camadas subsequentes, deixando a madeira aparente. (Figura 200).

Figura 199 Lacunas de superfície.

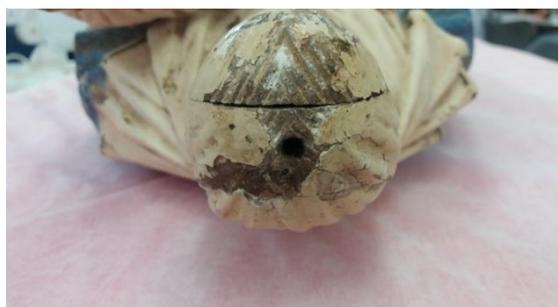
Figura 200 Lacunas de profundidade.

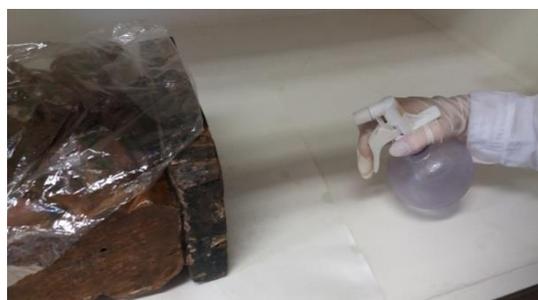
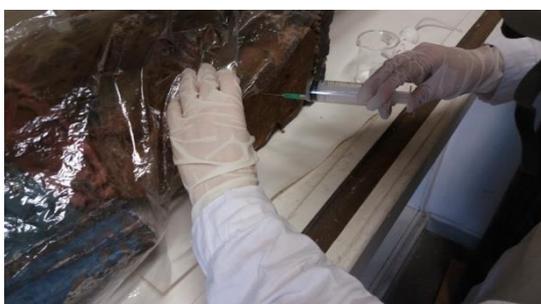
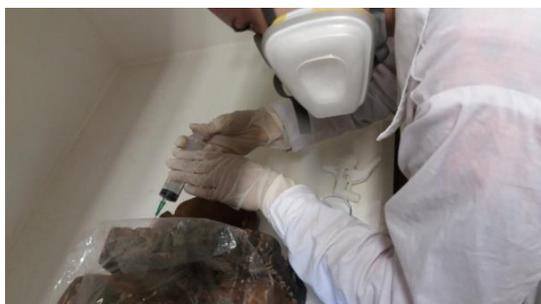
Figura 212 Aplicação do biocida.

Figura 213 Aplicação do biocida.

Figura 214 Aplicação do biocida.

em todas as áreas afetadas, nos furos e nas áreas mais profundas utilizamos seringa (Figura 211 a Figura 214).

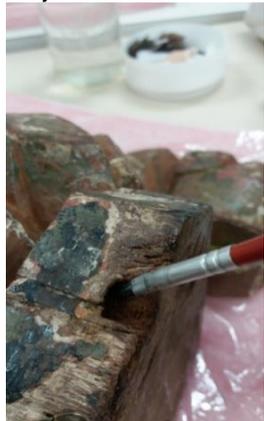
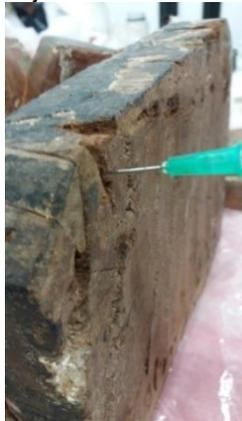
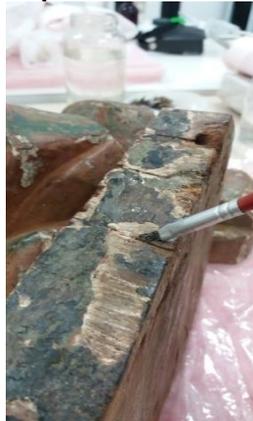
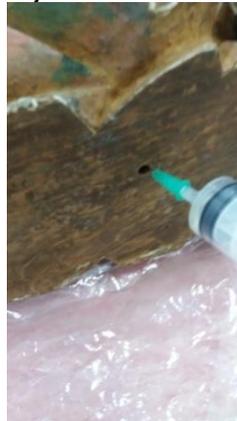
Figura 215 Enrijecimento da madeira.

Fotografia: Roseli Cota.  
Figura 217 Enrijecimento da madeira.

Figura 216 Enrijecimento da madeira.

Fotografia: Roseli Cota.  
Figura 218 Enrijecimento da madeira.

Em alguns pontos a madeira já apresentava pulverulência e esfarelamento, sinais de apodrecimento causado pela ação dos fungos. Nessas áreas, após a aplicação do fungicida, utilizou-se para enrijecer a madeira a resina acrílica Paraloid B72®<sup>23</sup> diluída a 10% em acetona, aplicando nas áreas externas com pincel e nas internas com seringa (Figura 215 a Figura 218).

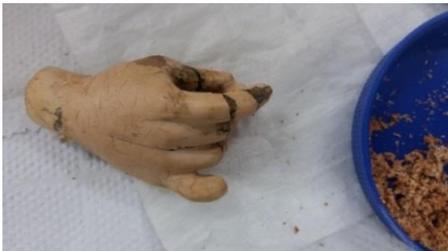
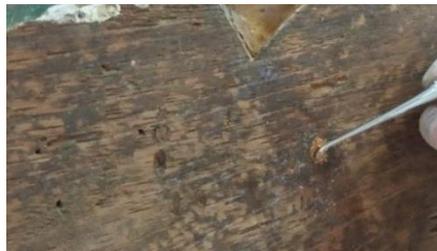
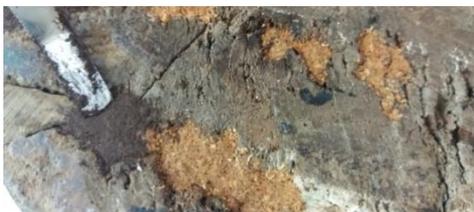
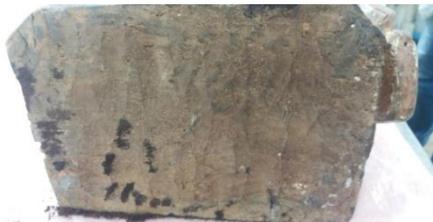
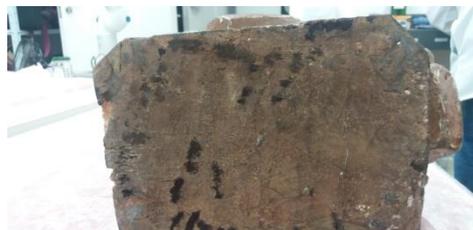
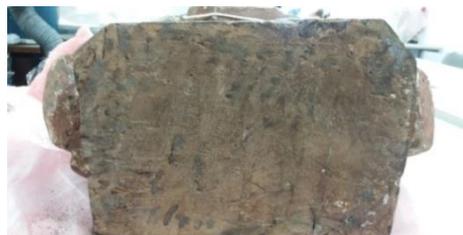
Figura 219 Consolidação com serragem e PVA.

Figura 220 Consolidação com serragem, pigmento e PVA.

Figura 221 Consolidação com serragem, PVA e pigmento.

Figura 222 Consolidação com serragem, PVA e pigmento.

Figura 224 Consolidação com serragem, PVA e pigmento.

Figura 223 Consolidação com serragem e PVA e pigmento.

A mão direita da imagem de Nossa Senhora da Penha apresentava deslocamento dos blocos dos dedos que foram reposicionados e consolidados com serragem e PVA<sup>24</sup>puro ou diluído em água na proporção de (1:1) e algumas vezes (Figura 219). Na região do bloco lateral direito, realizou-se a consolidação com a mesma massa de serragem. Na base optou-se por utilizar a massa de serragem pigmentada utilizando os pigmentos da marca Winsor & Newton® nas cores: verde esmeralda 603, vermelho cádmio 306 e um pouco de negro 707, para fazer um marrom próximo ao tom da madeira (Figura 219 a Figura 223) e após a secagem lixou-se utilizando lixa fina.

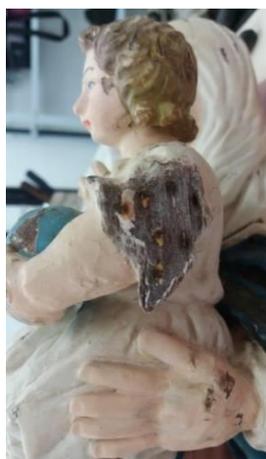
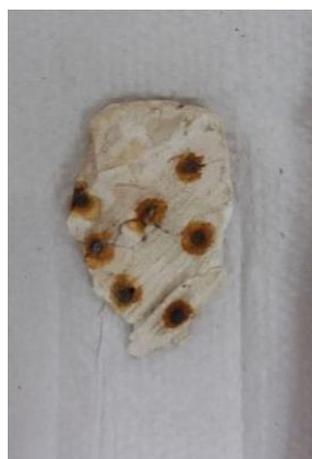
Figura 226 Remoção da complementação em gesso.

Figura 227 Remoção da complementação em gesso.

Posteriormente, com uma espátula odontológica aplicou-se pressão no local e a complementação foi facilmente retirada (Figura 226), pois os sete pregos que fixavam a complementação estavam muito oxidados e se partiram, ficando as pontas presas ao gesso (Figura 227).

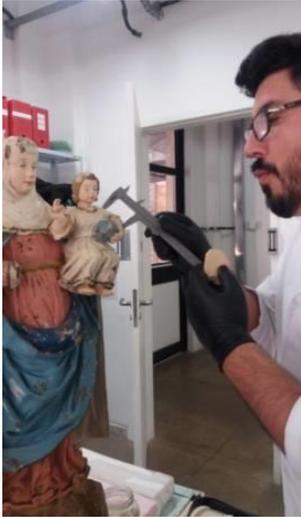
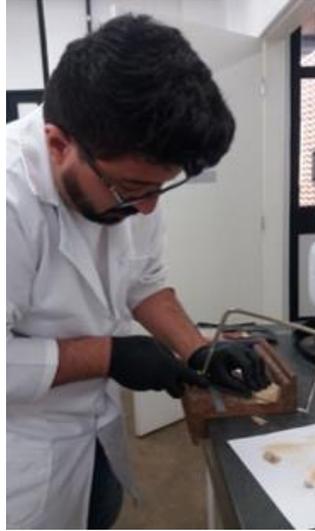
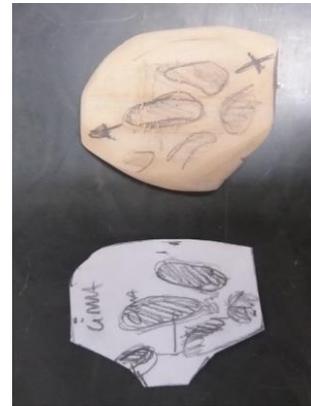
Figura 228  
Complementações em  
madeira. Recorte de um  
bloco de madeira.

Figura 229  
Complementações em  
madeira. Medições das áreas  
a serem copiadas.

Figura 230  
Complementações em  
madeira: molde em  
papel.

Inicialmente recortou-se em um bloco de madeira com tamanho aproximado a área faltante. Depois foram feitas as medidas das larguras e profundidades as quais foram passadas para um esquema em papel que serviria de molde para orientar as áreas a serem desbastadas. Neste momento ainda não havia sido realizada a remoção da complementação em gesso que poderia se partir, e perderíamos a referência (Figura 228 a Figura 230).

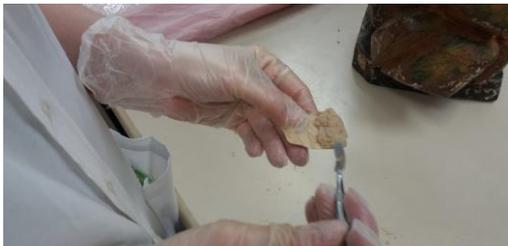
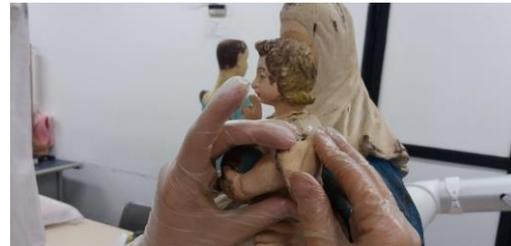
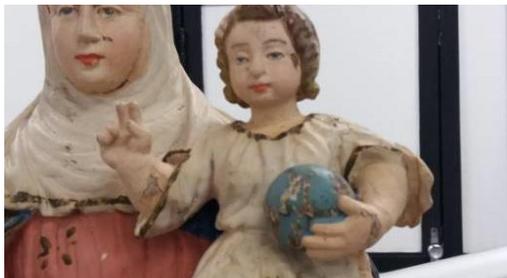
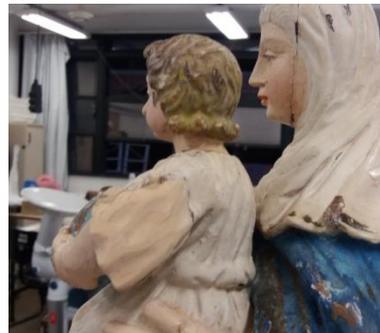
Figura 231 Fixação da complementação em  
madeira.

Figura 232 Fixação da complementação em  
madeira.

Figura 233 Fixação da complementação em  
madeira.

Figura 234 Fixação da complementação em  
madeira.

A complementação da manga esquerda da veste do Menino Jesus, esculpida em madeira, foi afixada com uma massa de serragem fina + PVA + água (1:1) (Figura 231 a Figura 234).

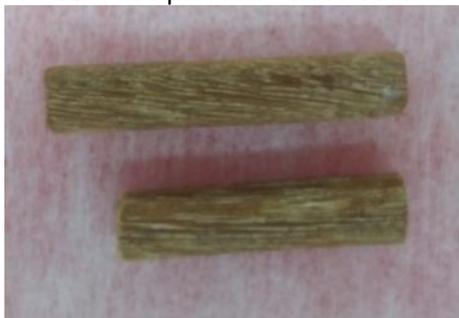
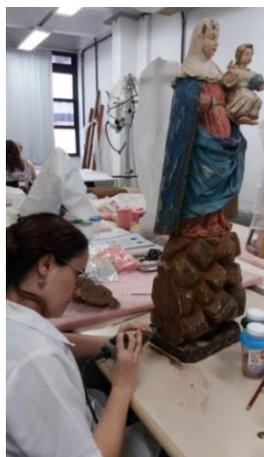
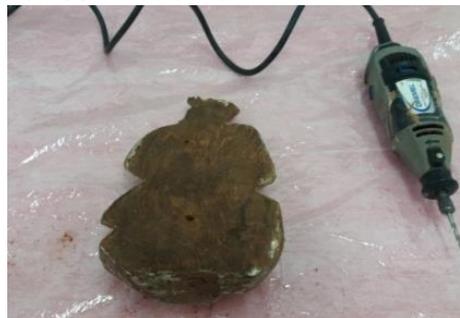
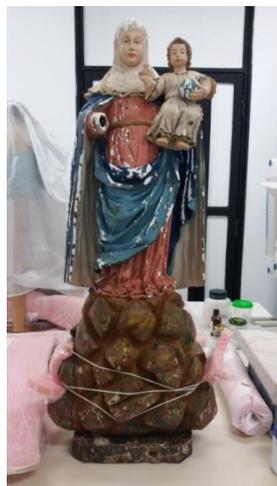
Figura 235 Pinos para fixar bloco solto.

Figura 237 Criação de orifícios para fixar bloco solto.

Figura 236 Bloco solto.

Figura 238 Bloco fixado.

O bloco da lateral direita que se soltou é um bloco grande para ser fixado apenas com adesivo por causa da posição que ele ocupa na base, local onde as pessoas apoiam para movimentar a peça. Para evitar acidentes durante a manipulação da obra, confeccionou-se dois pinos de tamanhos diferentes, sendo um de 2,5 cm e o outro de 3 cm, de acordo com a espessura da área onde se faria os orifícios para encaixe deles (Figura 235).

Para realizar os furos utilizou-se uma microretífica (Dremel®) e uma broca de acordo com a espessura do furo a ser feito, os pinos foram fixados com adesivo PVA, assim como o bloco. Em algumas áreas que existia um desnível na superfície acrescentou-se serragem com PVA para fixar o bloco (Figura 236 e Figura 237). Prendeu-se a área com um barbante para não movimentar, protegendo com espuma as áreas que poderiam sofrer abrasão (Figura 238). Após a refixação do bloco realizou-se a consolidação da área com serragem e PVA diluído em Água na proporção de (1:1).

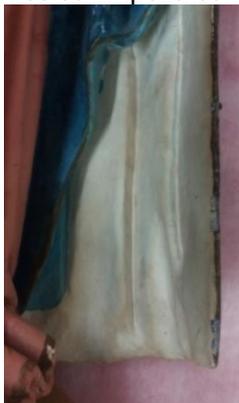
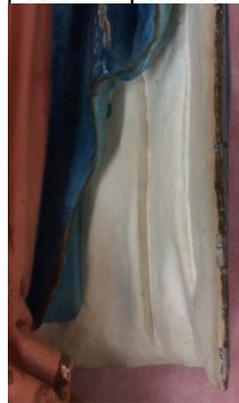
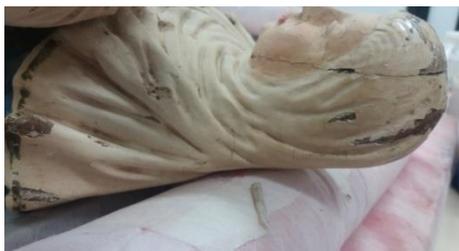
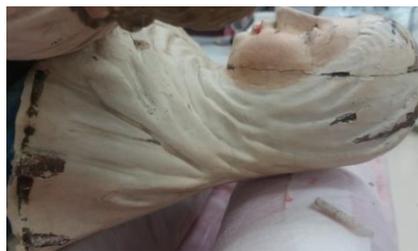
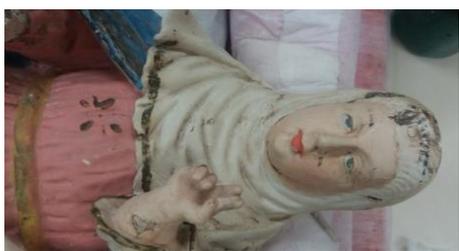
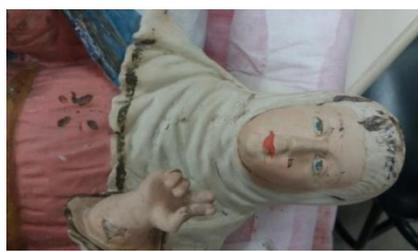
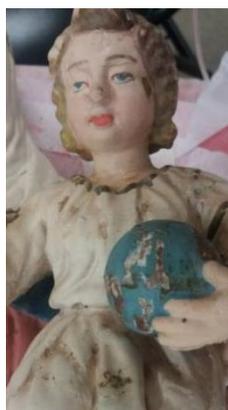
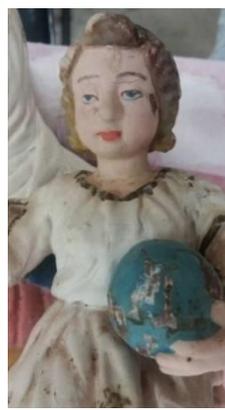
Figura 243 Antes da limpeza com água.

Figura 244 Após da limpeza com água.

Figura 245 Limpeza com água – Antes.

Figura 246 Limpeza com água – Após.

Figura 247 Limpeza com água – Antes.

Figura 248 Limpeza com água – Após.

Figura 249 Limpeza com água – Antes.

Figura 250 Limpeza com água – Após.

Após a realização dos testes, optou-se por uma limpeza de acordo com a sensibilidade das áreas. Naquelas que não apresentaram sensibilidade à água e ao álcool, utilizou-se o *swab* levemente umedecido em água, resultando uma limpeza satisfatória (Figura 243 a Figura 250).

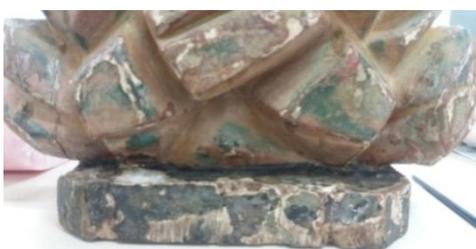
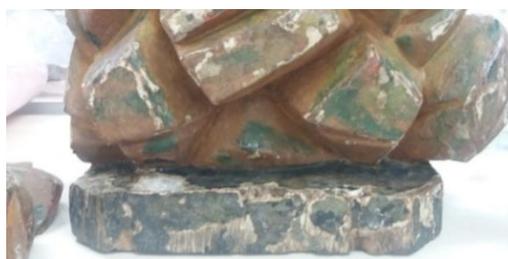
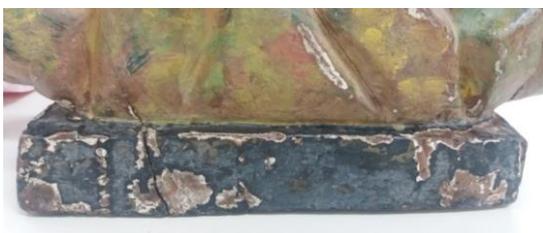
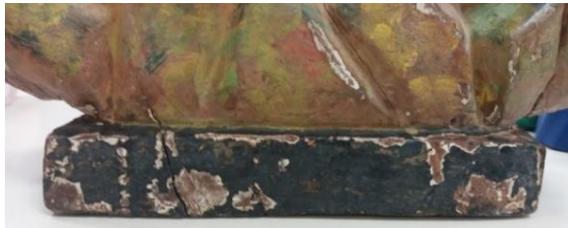
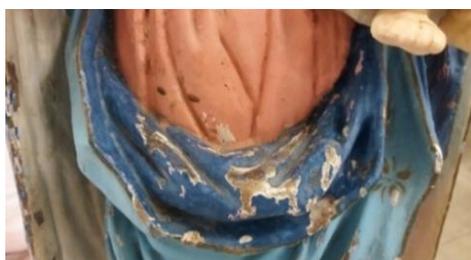
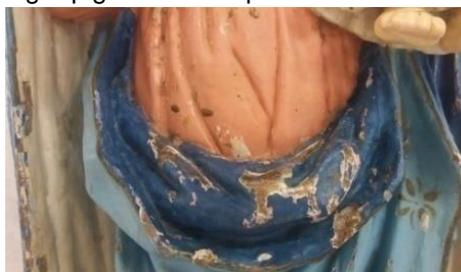
No capítulo sobre o estado de conservação, discutiram-se as deteriorações apresentadas, sabe-se que a obra sofreu a perda de aglutinante devido a lixiviação, que gerou outros processos como o gizamento e o aumento da CVCP (concentração volumétrica crítica de pigmento), devido a esses processos, a camada pictórica apresentava sensibilidade, pulverulência e perda de brilho. Optou-se pela utilização de um adesivo que teria a função de refixar e agregar os pigmentos, além de devolver brilho à camada. Como um

Figura 251 Aplicação do Mowiol para agregar pigmento – Antes.

Figura 252 Aplicação do Mowiol para agregar pigmento – Depois.

Figura 253 Aplicação do Mowiol para agregar pigmento – Antes.

Figura 254 Aplicação do Mowiol para agregar pigmento – Depois.

Figura 255 Aplicação do Mowiol para agregar pigmento – Antes.

Figura 256 Aplicação do Mowiol para agregar pigmento – Depois.

Utilizou-se o álcool polivinílico diluído em água e álcool na proporção (3:25:50), aplicamos com um *swab*, rolando levemente sobre a superfície sem esfregar para não correr o risco de arrastar pigmento. Nas áreas menos foscas, para evitar excesso de brilho, aplicou-se o álcool polivinílico em concentração menor (Figura 251 a Figura 256).

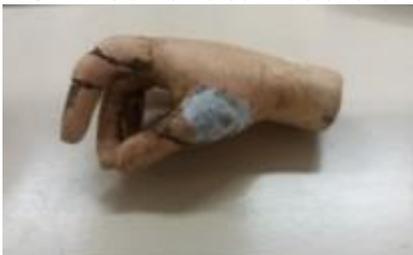
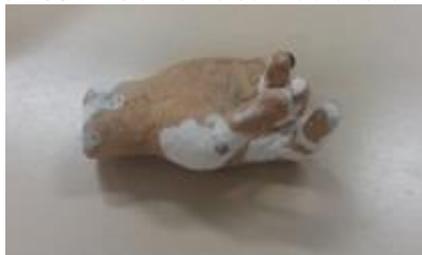
Figura 257 Nivelamento da mão direita.

Figura 258 Nivelamento da mão direita.

Mesmo depois do tratamento realizado para fixar e agregar os pigmentos, a obra ainda possuía fragilidade. As áreas que apresentavam sensibilidade até mesmo com *swab* seco, tornaram-se mais estáveis, mas continuam sensíveis.

A massa de nivelamento com aglutinante PVA e CMC é uma massa que apresenta muita retração durante a secagem podendo gerar rachaduras, e fica mais resistente sendo mais difícil de acertar o nivelamento, tendo que insistir nas áreas e utilizar lixa e *swab* úmido, o que poderia gerar mais danos.

Durante o processo confirmou-se que realmente não seria viável à utilização da massa com aglutinante PVA e CMC, pois ao umedecer um pouco mais o *swab* algumas áreas ainda apresentavam sensibilidade. Seria danoso

O nivelamento de lacunas foi realizado com uma massa preparada com os aglutinantes PVA e CMC diluído a 4% em água e carga de carbonato de cálcio (sendo 1 parte de PVA para 3 de CMC e o carbonato de acordo com a consistência desejada) aplicada com pincel (Figura 257 e Figura 258).

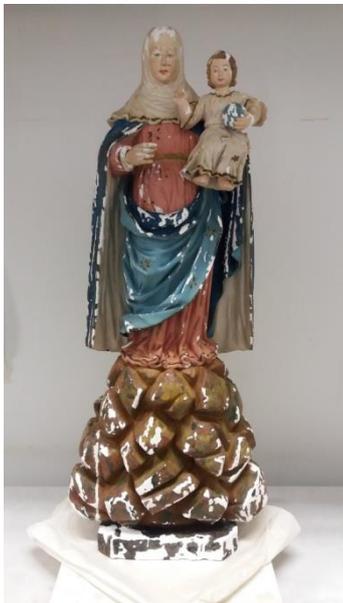
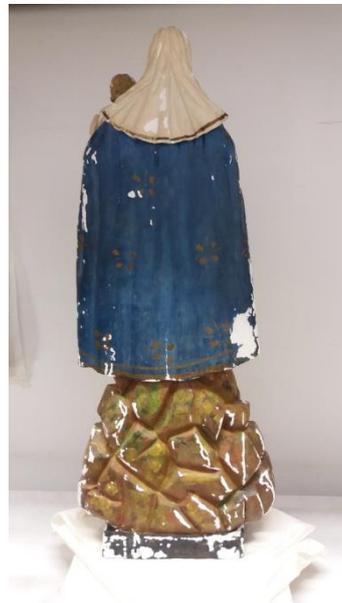
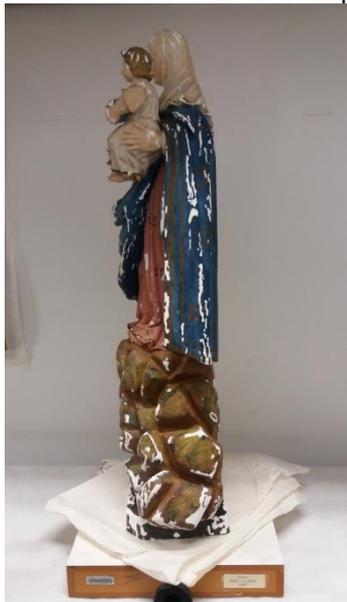
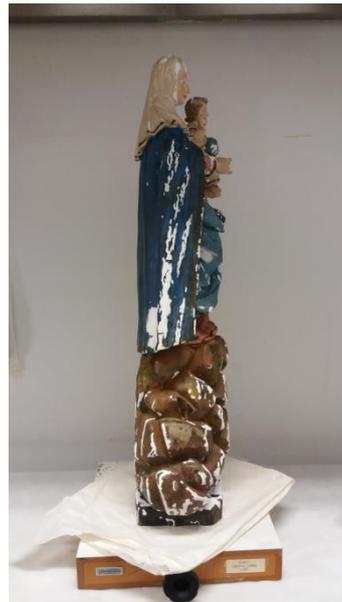
Figura 259 Nivelamento – Frente.

Figura 260 Nivelamento – Verso.

Figura 261 Nivelamento – Lateral esquerda.

Figura 262 Nivelamento – Lateral direita.

A cola de coelho<sup>29</sup> foi preparada a 10% em água, misturada com o Carbonato de Cálcio e aplicada com pincel. Após a secagem, com um *swab* levemente umedecido, fizemos a limpeza e o acerto do nivelamento (Figura 259 a Figura 262).

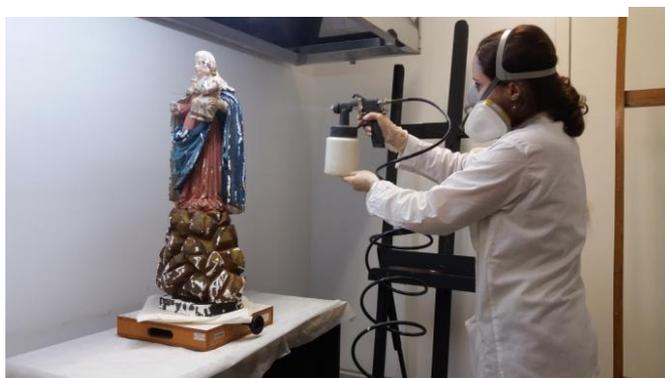
Figura 263 Aplicação de verniz de interface.

Após realizar o nivelamento aplicou-se por aspersion uma camada de Paraloid B72<sup>30</sup> a 5% em xilol<sup>31</sup>, como interface para saturar as cores, principalmente o manto posterior que apresentava áreas esbranquiçadas (Figura 263 e Figura 264).

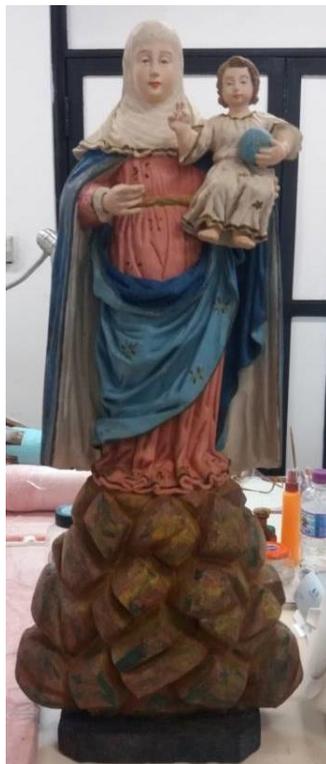
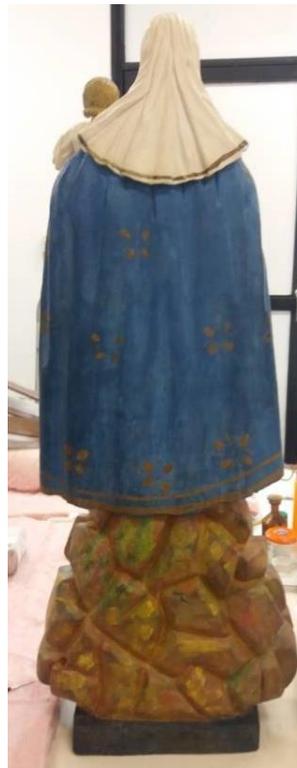
Figura 267 Reintegração cromática – Frente.

Figura 268 Reintegração cromática – Verso.

O material escolhido para a reintegração de acordo com a característica fosca da repintura foi o guache Talens®<sup>32</sup>, que além de estar de acordo com as características ópticas da obra, se difere do material da repintura e é de fácil remoção por ser solúvel em água (Figura 265 a Figura 268). Havíamos aplicado o verniz antes, mas por um defeito no compressor não ocorreu a formação do filme, portanto não interferiu na reintegração com guache.

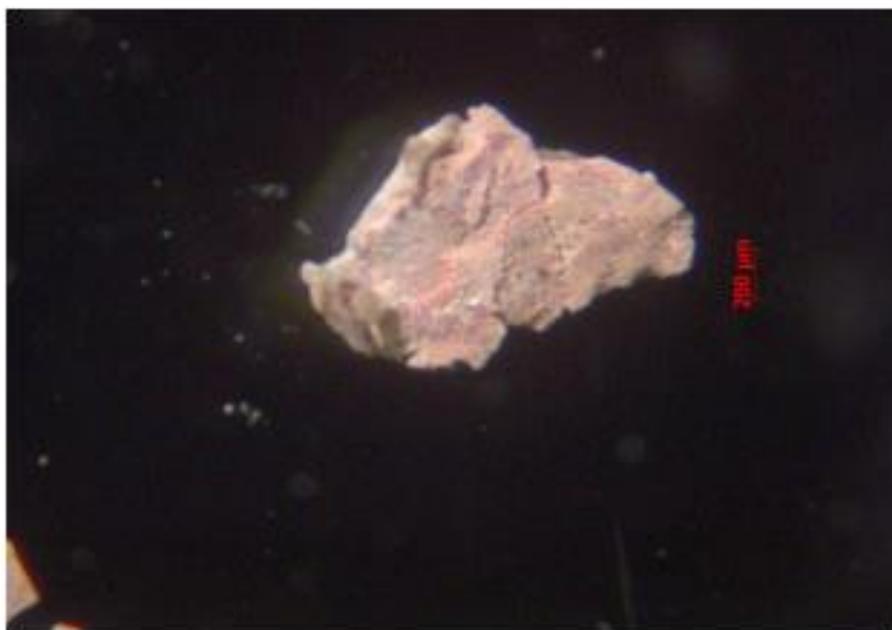
Figura 2- 3264T-Vista Frontal do fragmento,visto sob o microscópio estereoscópico-aumento 40x

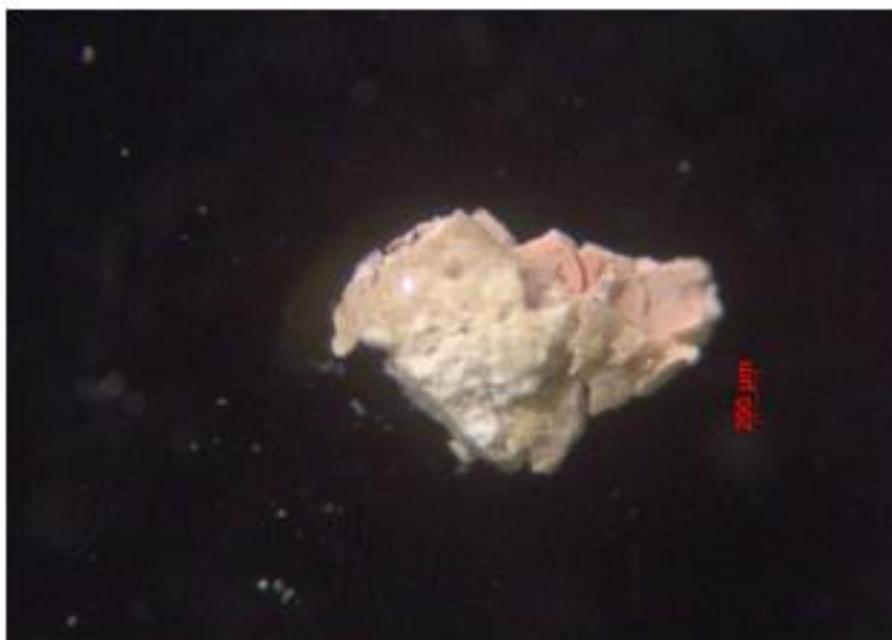
Figura 3- 3264T- Verso do fragmento,visto sob o microscópio estereoscópico-aumento 40x

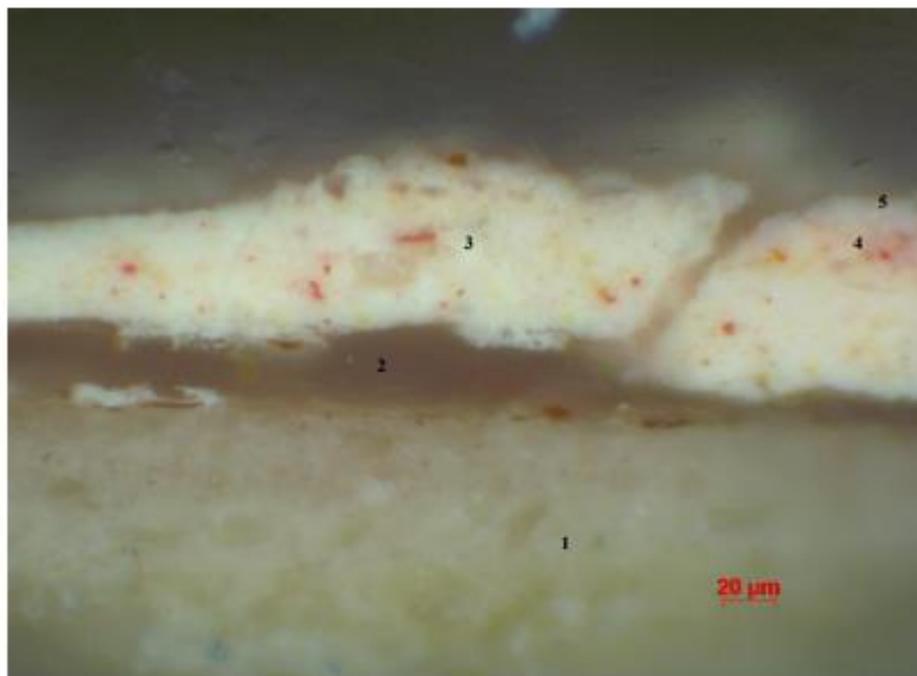
Amostra	Local de Amostragem	Resultado
AM 3264T	Amostra da massa transparente abaixo da carnação, retirada da área próxima ao nariz, lado esquerdo da obra	<p>Aglutinante da massa branca transparente: Óleo e branco de chumbo( por teste microquímico e PLM).</p> <p>Estratigrafia: 1-Base de preparação/2-camada transparente/3-rosa claro/4-rosa escuro/Branco-(branco de titânio) Pigmento identificado por raman que se refere a raspagem da camada de carnação da amostra 3265T.</p>
AM 3265T	Amostra da repintura (raspagem) da camada de carnação próximo ao nariz lado esquerdo da obra.	<p>Aglutinante da repintura da carnação: Proteína</p> <p>Pigmento da repintura da carnação: branco de titânio,por raman, carbonato de cálcio por PLM e também raman e provavelmente litopônio por FTIR.</p>

Figura 4-Am 3264T-Corte estratigráfico-visto sob o microscópio de luz polarizada-aumento 66x

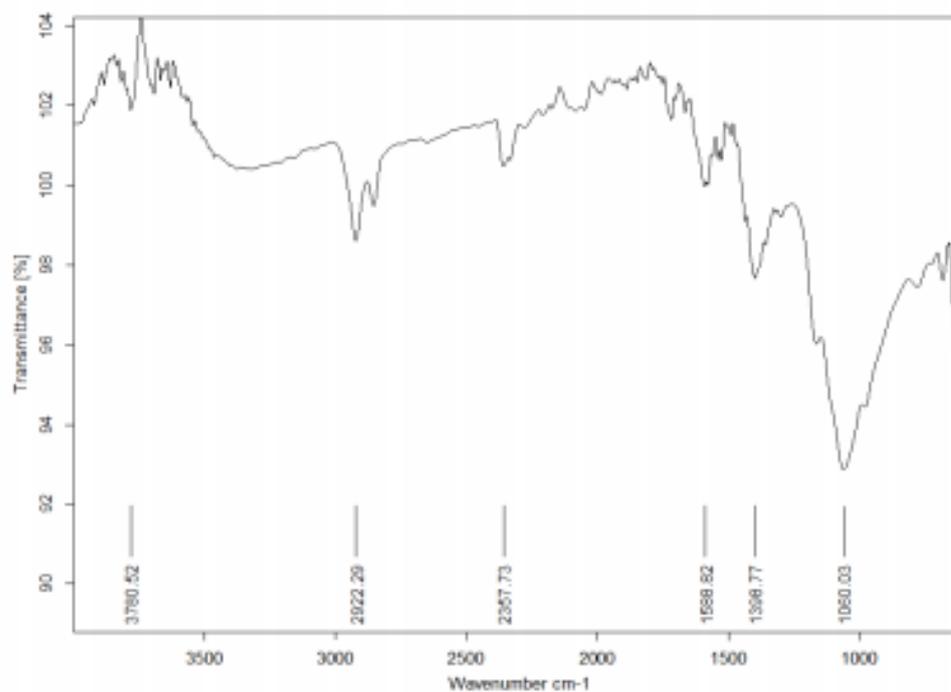
Figura 5-Espectro de infravermelho referente à amostra 3264T- massa transparente abaixo da camada, retirada da área próxima ao nariz ,lado esquerdo da obra.

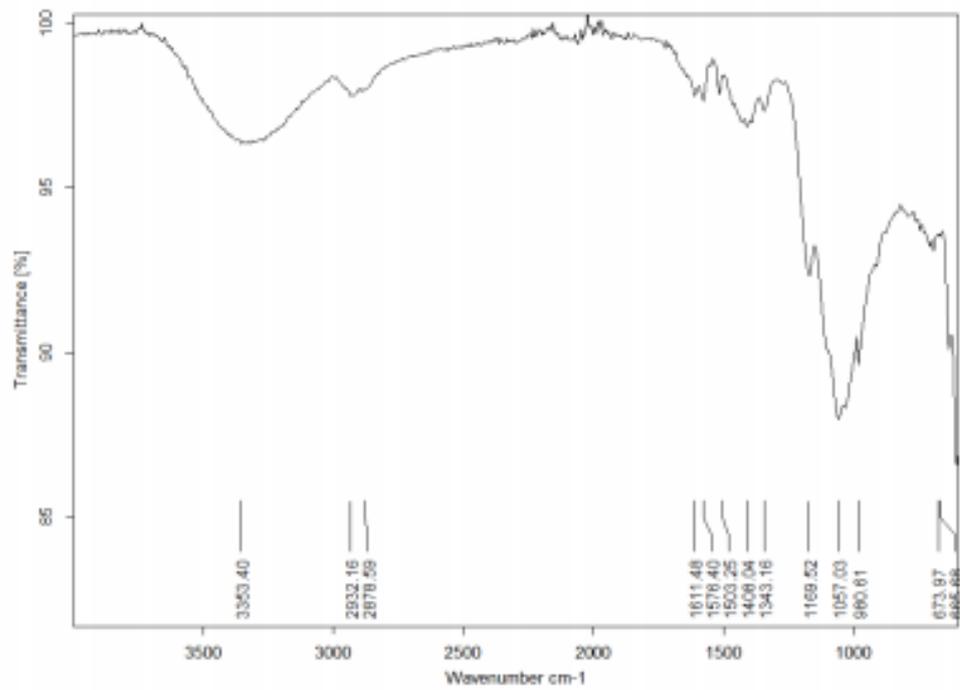
Figura 6-Espectro de infravermelho referente à amostra 3265T-Raspagem da camada de carnação da repintura, retirada da área próxima ao nariz, lado esquerdo da obra.

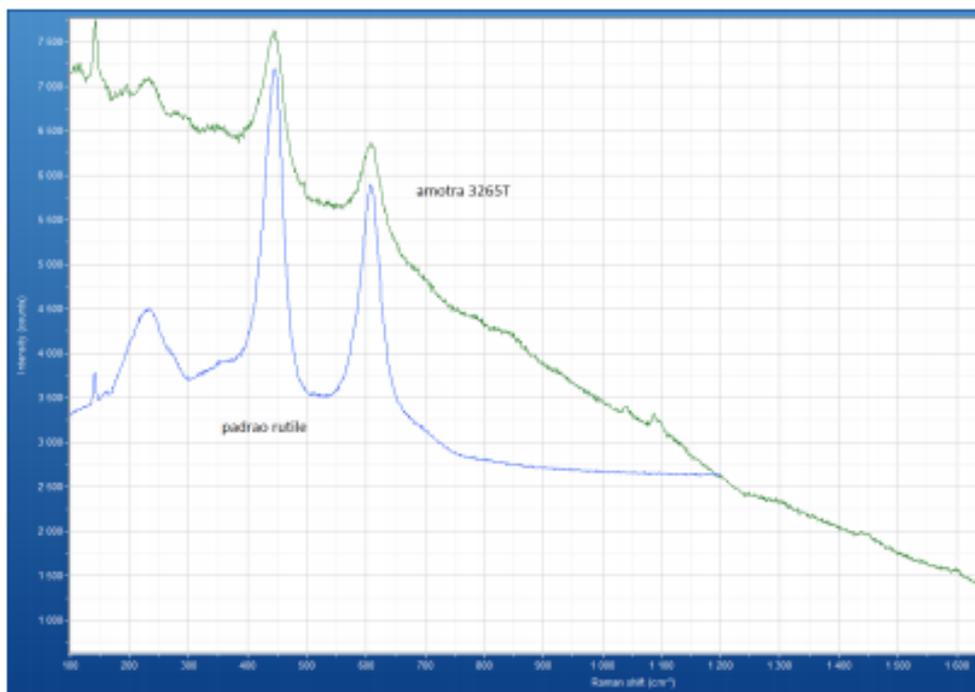
Figura 7-Espectro de espectrometria raman referente à amostra 3265T-Raspagem da camada de carnação da repintura, retirada da área próxima ao nariz, lado esquerdo da obra evidenciando o pigmento branco de titânio rutile e no comprimento de onda 1089 verifica-se a presença do carbonato de cálcio onde o pico não foi marcado
