“NOSSA SENHORA DA CONCEIÇÃO”:
REFLEXÕES SOBRE LACUNAS E REINTEGRAÇÃO CROMÁTICA

Autor: Soraia Neves Gonçalves
Orientadora: Maria Regina Emery Quites

Monografia apresentada ao Curso de Conservação-restauração de Bens Culturais Móveis da Escola de Belas Artes da Universidade Federal de Minas Gerais como requisito parcial para obtenção do título de Bacharel em Conservação-Restauração de Bens Culturais Móveis.

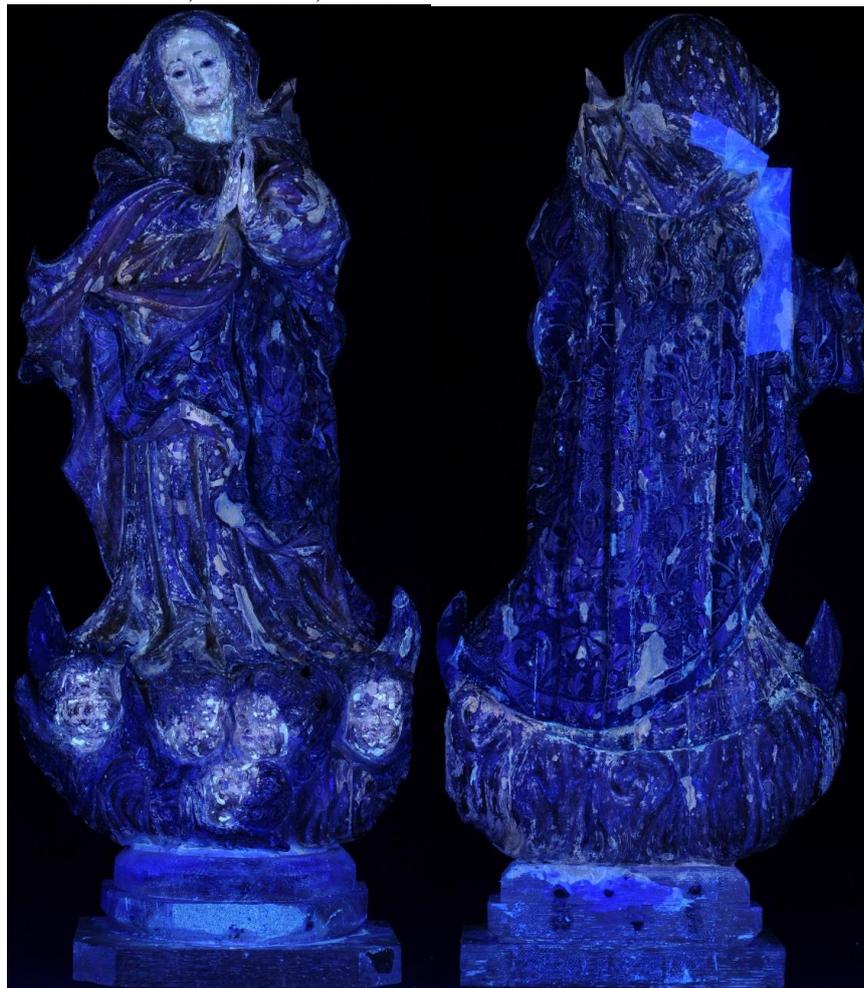
Ao ser submetida à luz ultravioleta (UV), percebeu-se a fluorescência mais escura em áreas pontuais do panejamento, indicando a presença de resquícios de repintura; áreas mais claras, identificando perdas da policromia, deixando o suporte evidenciado ou a massa e base de preparação aplicadas em intervenção. Na carnação da Virgem e dos querubins, muitas áreas com fluorescência branca demonstram perdas na policromia, que deixam à mostra a base de preparação. Na carnação dos querubins, algumas regiões apresentaram fluorescência mais escura, que correspondia ao verniz original oxidado.

Figura 24 - Fotografia sob Luz Ultravioleta. Escultura de Nossa Senhora da Conceição após as intervenções realizadas entre 2012 e 2016. A) Frente e B) Verso.

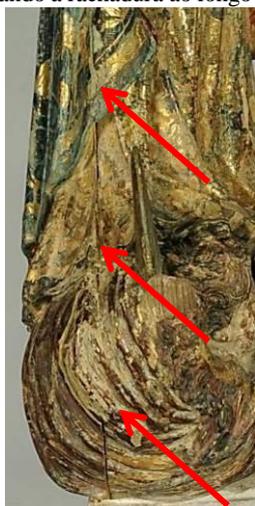
As duas rachaduras percebidas no suporte, a primeira no sentido dos veios da madeira, iniciando na lateral direita da nuvem (parte posterior), se estendendo até o véu, e passando pela túnica e pelas mechas do cabelo da Virgem; e a outra, localizada na lateral esquerda da nuvem, que chega até o encontro da base com o bloco da lua, acima do querubim esquerdo, e corresponde à área de fixação do bloco; aparentemente, apresentam-se estabilizadas (FIG. 28 e FIG. 29).

FIGURA 29 – Detalhe da lateral direita da nuvem demonstrando a rachadura ao longo do manto.

As rachaduras podem ser resultado da movimentação da madeira que, por possuir propriedades higroscópicas e anisotrópicas, sofre movimentos de contração e dilatação em razão das oscilações de temperatura e umidade relativa do ar, ao longo do tempo¹⁷, assim como, pela penetração de solventes utilizados durante o processo de remoção das repinturas.

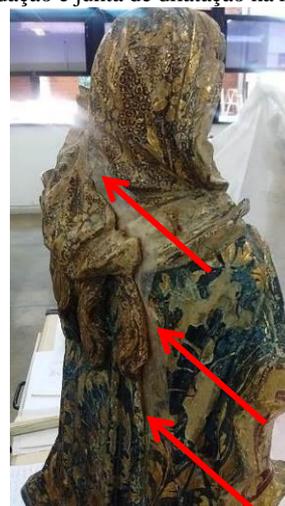
FIGURA 30 – Detalhe da parte posterior do véu, com consolidação e junta de dilatação na rachadura.

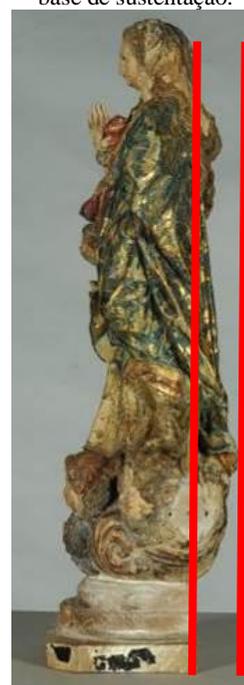
FIGURA 34 – Lateral esquerda da escultura de Nossa Senhora da Conceição evidenciando a área de instabilidade na base de sustentação.

A escultura de Nossa Senhora da Conceição apresentava problemas específicos referentes ao suporte e à policromia. O principal dano encontrado no suporte, dizia respeito ao equilíbrio e à sustentação da escultura: a obra já havia passado por intervenções anteriores, tendo recebido uma base de sustentação composta por três blocos de formatos diferenciados. Contudo, a base retangular sofreu perda de suporte em sua parte posterior, o que trouxe instabilidade à permanência da escultura na posição vertical. Esta importante questão podia colocar em risco o futuro da peça, interferindo em sua manipulação, transporte e estabilidade no altar. Sendo assim, a primeira ação foi direcionada à solução deste problema, pois se tornava imprescindível resgatar a estabilidade estrutural da escultura, restabelecendo a sua segurança e funcionalidade. Afora o desequilíbrio estrutural, também existia o desequilíbrio estético, pois, ao se observar cuidadosamente a lateral da imagem, percebia-se que a parte posterior da nuvem não tinha continuidade de volume em relação à base.

Com referência à tomada de decisão quanto à base de sustentação, a discussão se deu em torno da complementação da base sextavada ou de sua substituição por uma nova. Uma substituição só se justificaria se houvessem danos irreversíveis que inviabilizassem sua utilização. Como não existiam registros da base original, não fazia sentido remover a

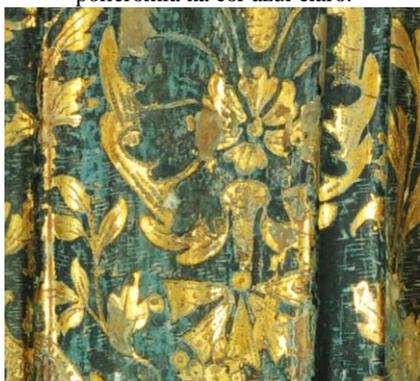
Examinando detidamente a policromia da escultura, verificou-se que toda a superfície da imagem apresentava uma camada tênue, como uma veladura, que equivalia aos resquícios da repintura removida anteriormente (FIG. 37, FIG. 38, FIG. 39 e FIG. 40). Desta forma, ao examinar o manto, constatou-se uma fina camada azul-esverdeada; na túnica e na nuvem, uma finíssima camada amarela; no véu, resquícios de tinta branca; e na lua, resquícios de tinta verde. Nas bordas do manto e da túnica, percebeu-se uma linha amarronzada que corresponderia à purpurina oxidada, utilizada para preencher as lacunas de douramento.

FIGURA 38 – Detalhe do manto posterior: resquícios da policromia na cor azul claro.

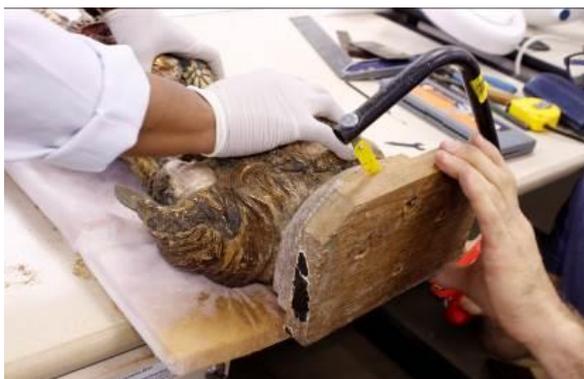
FIGURA 44 – Retirada do bloco retangular da escultura.

Os pregos que faziam a junção dos blocos tiveram que ser serrados por uma seguetta (FIG. 43). No total foram onze pregos seccionados, sendo que cinco mediam aproximadamente 6,0 cm e os outros, 3,0 cm (FIG. 44).

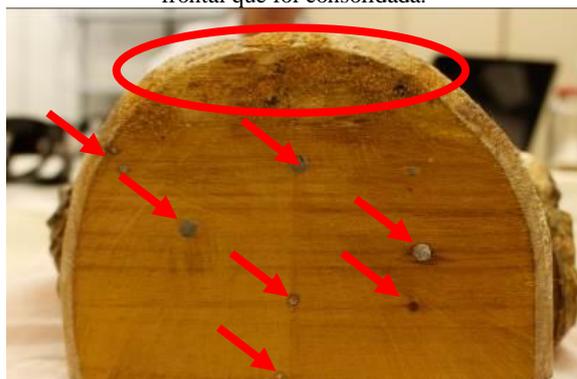
FIGURA 45 – Detalhe do fundo do bloco arredondado, onde estão marcados os pregos serrados e a área na parte frontal que foi consolidada.

Após a separação da base sextavada da escultura verificou-se o estado de conservação do segundo bloco, que se encontrava íntegro, sem a presença de ataque ativo de térmitas ou de outras galerias. No entanto, como haviam áreas ainda frágeis, ampliou-se o desbaste usando formão, consolidando depois com serragem e o adesivo acetato de polivinila (PVA)²⁷, diluído na proporção 2:1 em água.

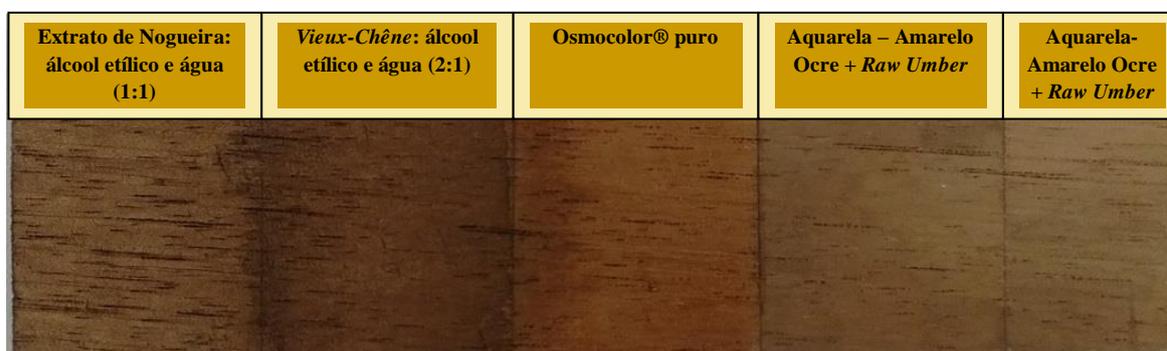
FIGURA 53 – Teste de tons da madeira.

O resultado dos testes confirmou, na prática, as informações colhidas sobre os produtos, pois se observou que o preservativo Osmocolor® apresentou uma leve saturação do tom da madeira, provocando apenas certo amarelecimento. Decidiu-se por utilizar uma fina camada do mesmo sobre o novo bloco, considerando seus atributos protetivos.

Como previsto, ficou evidenciada a diferença cromática entre as madeiras (FIG. 51). Realizaram-se testes para tonalizar o bloco acrescentado, com os seguintes produtos: Extrato de Nogueira, *Vieux-Chêne*, Osmocolor® e Aquarela. Utilizou-se uma placa de madeira de cedro com 24,0 cm de comprimento, dividida em cinco quadrados, sendo em cada um deles aplicado um dos produtos (FIG. 52). O objetivo era visualizar a tonalidade produzida por cada substância, para posterior seleção da mais adequada.

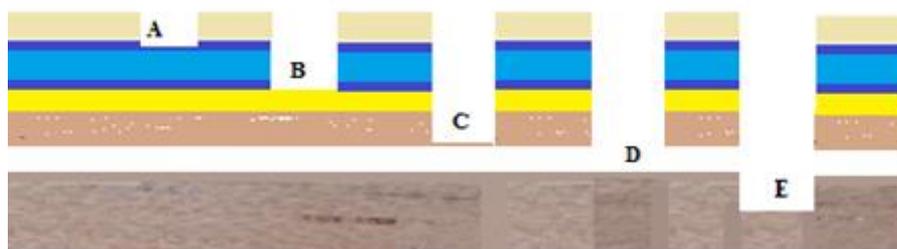
FIGURA 56 – Tipologias das lacunas: lacunas de superfície, mais aparentes, tais como, vernizes e veladuras, camadas de esgrafiado, folha metálica e bolo (A, B, C); lacunas de profundidade, visualizando a preparação e, mais profunda, até o suporte (D e E).

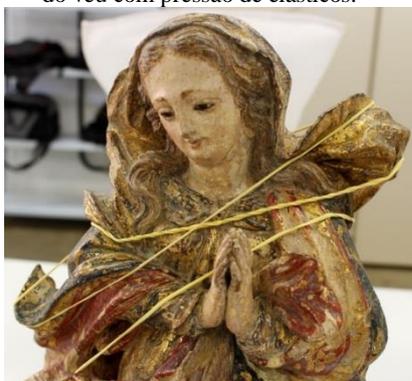
FIGURA 57 – Fixação da parte superior do véu com pressão de elásticos.

A parte superior do véu, fragmentada durante a remoção da repintura, foi encaixada e fixada ao bloco. Sobre as superfícies que seriam aderidas, aplicou-se uma camada do adesivo PVA diluído em água (2:1). Após, procedeu-se a fixação do elemento ao bloco principal, representando o véu. Para exercer pressão sobre as áreas, promovendo uma melhor fixação, foram colocados três elásticos em volta do local durante um final de semana (FIG. 56). Outra refixação foi sobre a região de encaixe da lua direita, que apresentava mobilidade, também com o adesivo PVA diluído em água (2:1), aplicado com um pincel fino (**Erro! Fonte de referência não encontrada.**).

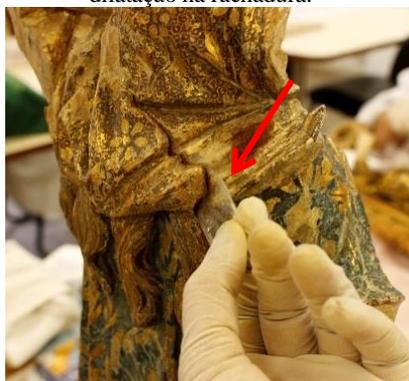
FIGURA 58 – Remoção da junta de dilatação na rachadura.

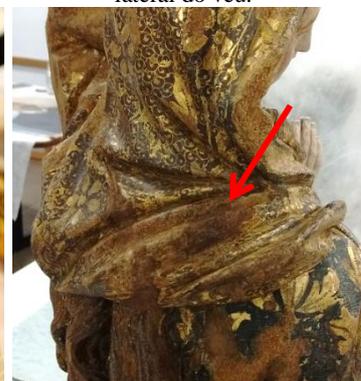
FIGURA 59 – Complemento da lateral do véu.

Complementaram-se pequenas perdas de suporte em áreas que apresentavam referências, com massa de consolidação, à base de serragem e adesivo PVA diluído em água (2:1). Essas regiões com lacunas de suporte eram: na borda do véu; em duas áreas na borda do manto; na parte interna do manto; na lateral direita da nuvem; na parte posterior do manto e na lateral do véu. A massa, cuja coloração se integrou bem aos locais, foi aplicada com espátulas e modelada, seguindo as formas, até preencher as lacunas (FIG. 58, **Erro! Fonte de referência não encontrada.** e **Erro! Fonte de referência não encontrada.**). Os materiais utilizados na elaboração das consolidações são retratáveis e com a capacidade de acompanhar a movimentação da madeira.

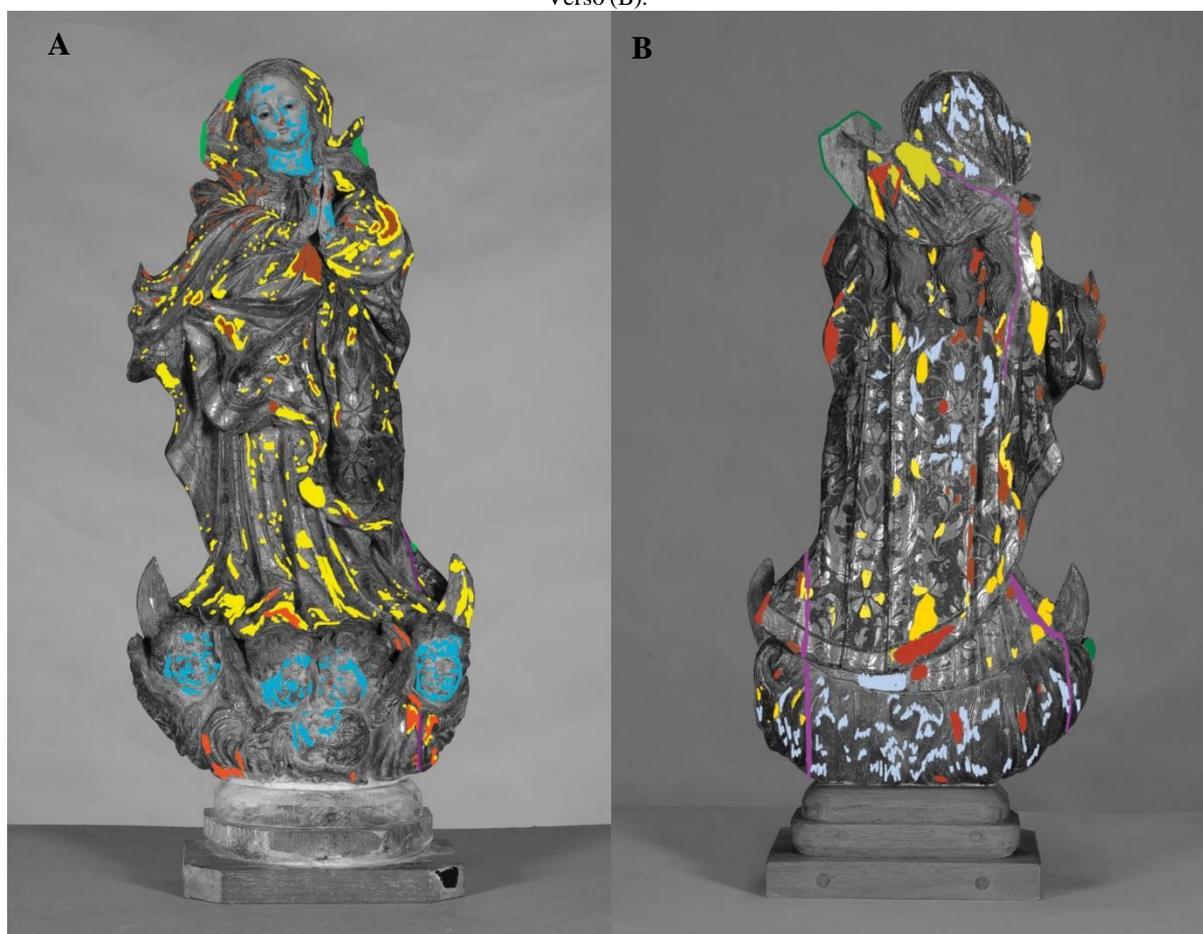
FIGURA 62 A e B – Mapeamento do Estado de Conservação da escultura de Nossa Senhora da Conceição, Frente (A) e Verso (B).

Perda de policromia até a massa de intervenção

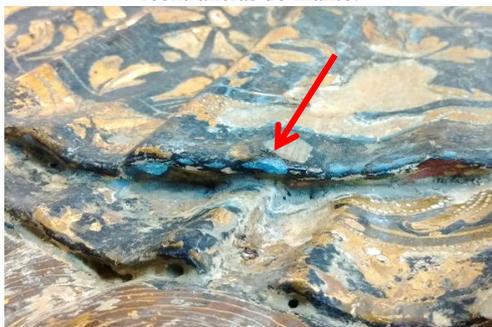
FIGURA 64 – Detalhe de acúmulo de repintura nas reentrâncias do manto.

Por fim, após a remoção do excesso da base de preparação e de acúmulos de tintas das repinturas em todas as áreas, passou-se a utilizar somente a Trietanolamina diluída em Isopropanol a 15%, já que existiam áreas com vestígios resistentes. Todavia, cabe inferir que as repinturas executadas com óleos, com o passar do tempo, tornam-se insolúveis, e que os diferentes pigmentos e aglutinantes sofrem modificações em níveis diferenciados, o que explica, portanto, a maior dificuldade na remoção em algumas áreas.

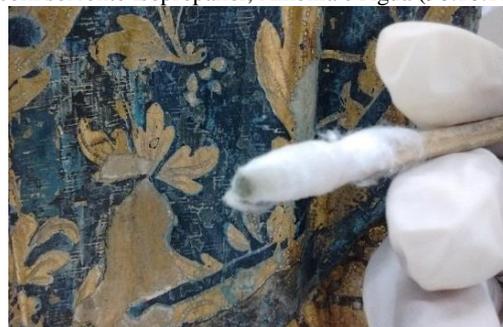
FIGURA 65 – Detalhe remoção de resquícios no manto com solvente Isopropanol, Amônia e Água (90:10:10).

Desta forma, na remoção dos resquícios da base de preparação do manto, testou-se, inicialmente, o Hidróxido de Amônio e Água (1:3). No entanto, pela delicadeza da área, que compreende douramento e têmpera, optou-se pela utilização do Isopropanol, Amônia e Água (90:10:10). Não foi observada a sensibilização da camada original, tendo sido o que melhor resultado apresentou (FIG. 62).

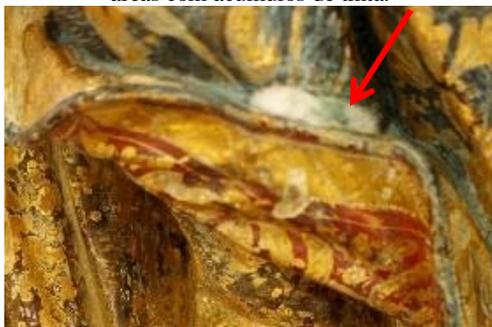
FIGURA 66 – Utilização de compressas de algodão em áreas com acúmulos de tinta.

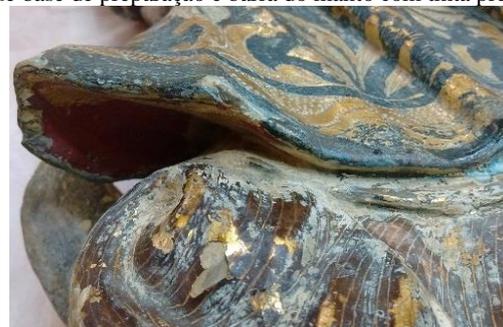
FIGURA 67 – Detalhe de parte da nuvem com resquícios de base de preparação e barra do manto com tinta preta.

No verso da nuvem, o Isopropanol, Amônia e Água (90:10:10) demonstrou boa resposta, com remoção da camada tênue amarelada que recobria a nuvem. Nas áreas que exibiam acúmulos pontuais da base de preparação, utilizou-se o Hidróxido de Amônio e Água (1:3), com o cuidado de verificar se estava havendo a solubilização da policromia original. Porém, na barra do manto e da túnica existiam vestígios de tinta preta que não se sensibilizavam com o solvente aplicado, sendo necessário retirar o excesso mecanicamente (FIG. 64).

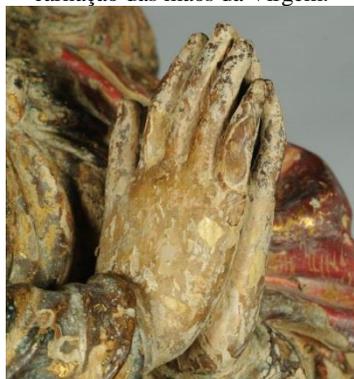
FIGURA 69 – Antes da remoção mecânica do verniz na carnação das mãos da Virgem.

Desta forma, pelas características dos danos e pela fragilidade da carnação dos querubins, optou-se por testar um método de remoção sem solventes: a limpeza mecânica por lápis borracha. Ao ser friccionado contra a superfície, o lápis borracha promoveu a remoção do verniz oxidado por abrasão. No entanto, se a abrasão provocasse o arraste de pigmento, o procedimento seria interrompido e efetuados novos testes de solubilidade para vernizes antigos. Contudo, embora lento, apresentou um excelente resultado, havendo a eliminação do verniz envelhecido. Estendeu-se os mesmos princípios para a eliminação do verniz oxidado na face da Virgem e em suas mãos.

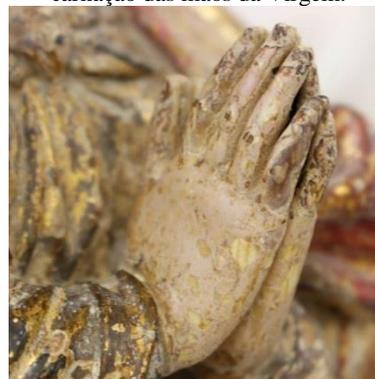
FIGURA 70 – Depois da remoção mecânica do verniz na carnação das mãos da Virgem.

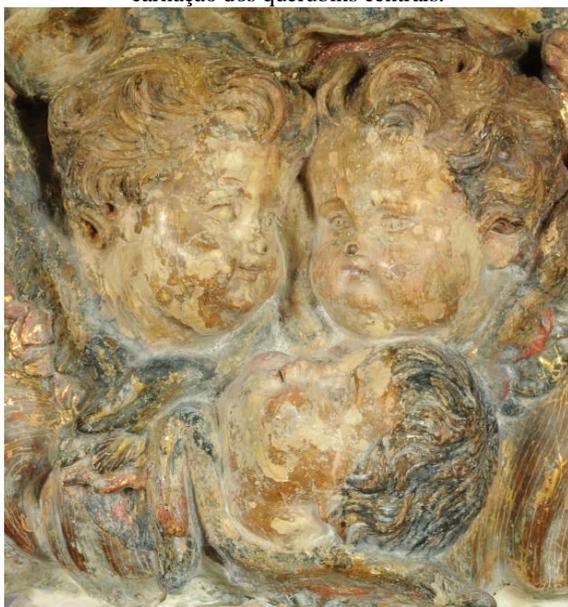
FIGURA 71 – Antes da remoção mecânica do verniz na carnação dos querubins centrais.

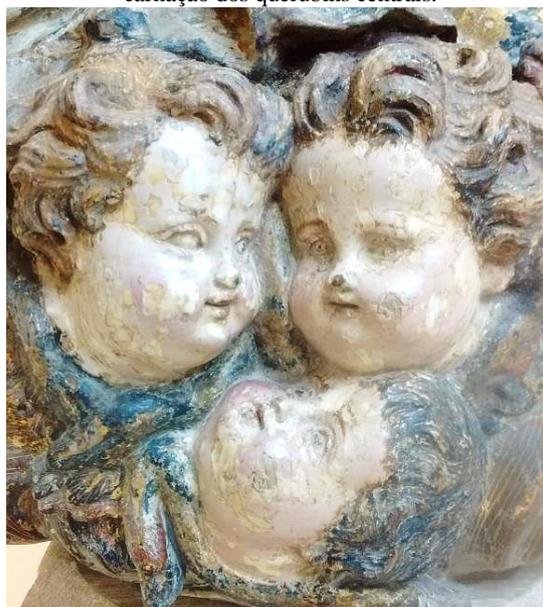
FIGURA 72 – Depois remoção mecânica do verniz na carnação dos querubins centrais.

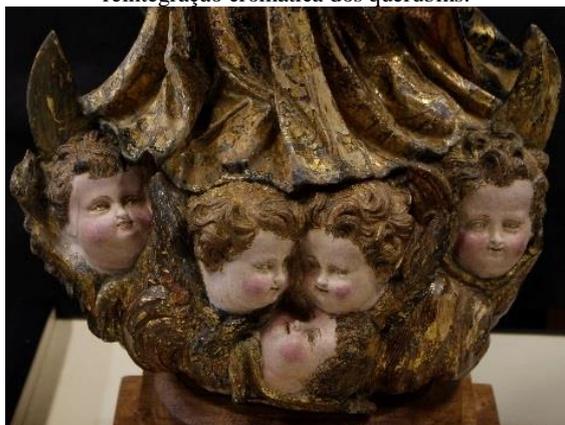
FIGURA 80 – Detalhe evidenciando o resultado final após a reintegração cromática dos querubins.

Por fim, executou-se a reintegração cromática a partir da seguinte metodologia: como a camada da carnação não apresentava brilho em sua policromia, optou-se por utilizar a aquarela da marca *Winsor & Newton*®, aplicada com a técnica do pontilhismo. Na preparação da cor, foram misturadas as seguintes pastilhas: *Chinese White*, *Paynes Grey*, *Yellow Ocher*, *Cad Red Deep*, *Raw Umber*, até atingir a tonalidade aproximada.

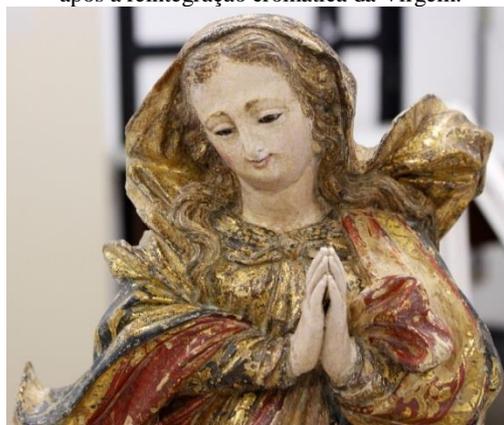
FIGURA 81 – Detalhe evidenciando o resultado final após a reintegração cromática da Virgem.

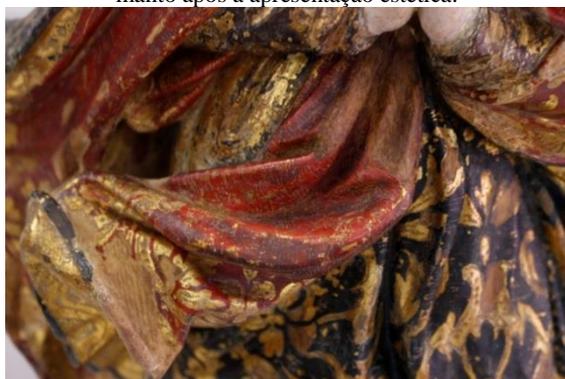
FIGURA 82 – Detalhe demonstrando o aspecto final do manto após a apresentação estética.

A apresentação estética se estendeu ao tratamento das lacunas do panejamento, não complementadas na reintegração, mas que foram harmonizadas ao conjunto eliminando-se o branco das suas bordas com a cor da madeira.

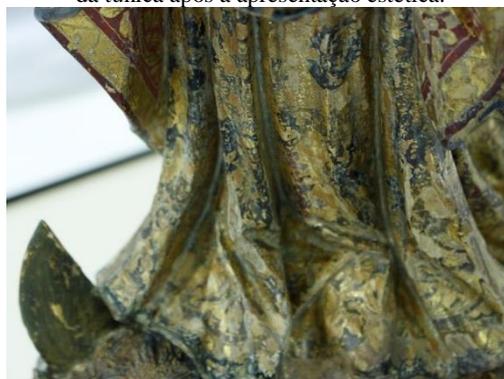
FIGURA 83 – Detalhe demonstrando o aspecto final da túnica após a apresentação estética.

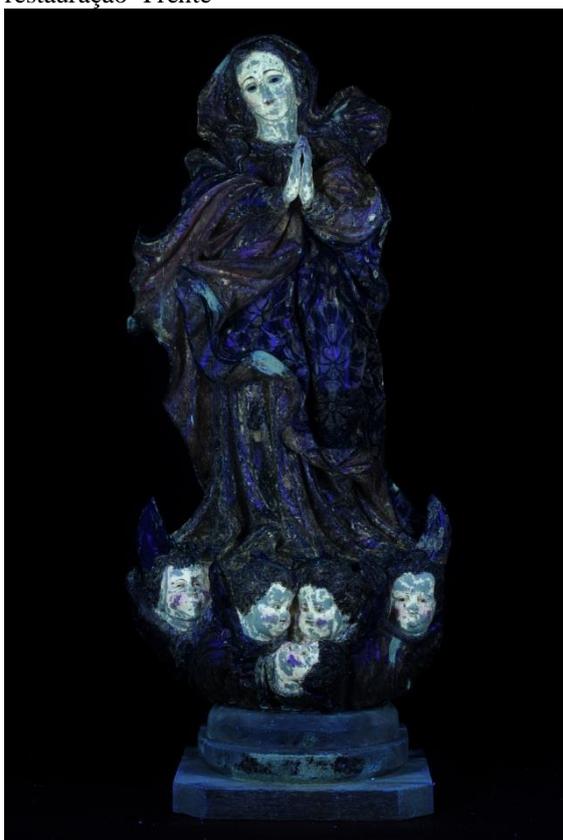
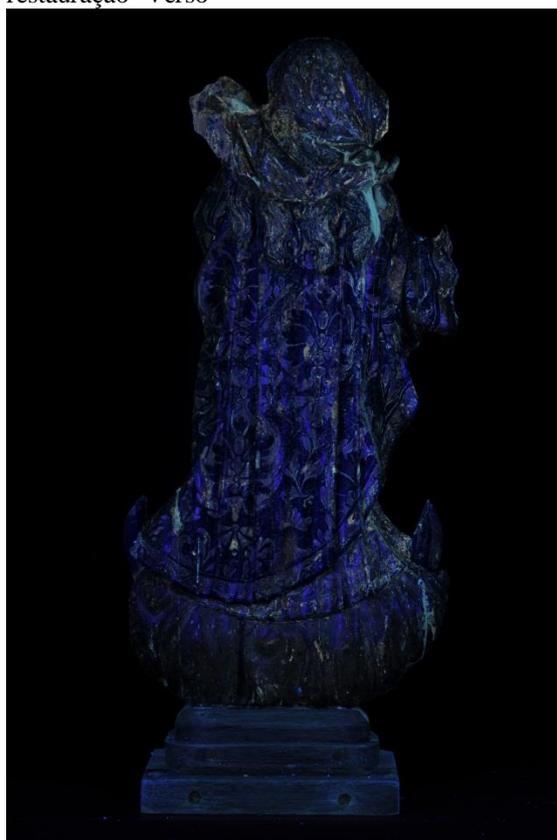
Abaixo, nas fotografias sob a luz ultravioleta podem ser observadas as reintegrações efetuadas, que apresentam fluorescência em tonalidade mais escura nas carnações e em áreas de lacunas no panejamento, bem como a aplicação da camada protetora.

FIGURA 90 - Fotografia sob Luz Ultravioleta. Escultura de Nossa Senhora da Conceição após a restauração- Frente

FIGURA 91 - Fotografia sob Luz Ultravioleta. Escultura de Nossa Senhora da Conceição após a restauração- Verso

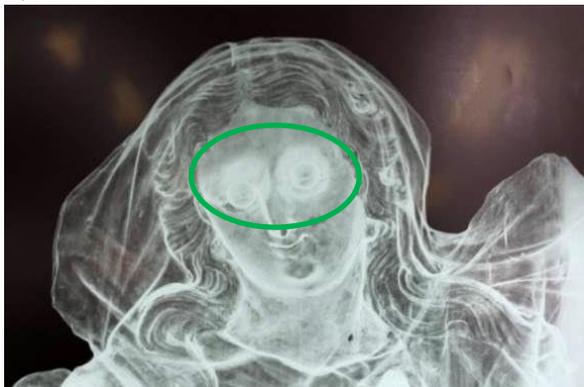
A partir do exame com raios-X visualizou-se as estruturas internas, confirmando os blocos existentes e o seu sistema de encaixe, as complementações em gesso, e perdas da policromia. Pode-se confirmar a presença de olhos de vidro (FIG. 88) e da camada de pintura original em mais de 85% da peça, evidenciando desenhos feitos por esgrafiados e punções.

Pormenor do rosto evidenciando os olhos de vidro. Fotografia a partir da Radiografia-X feita pelo iLAB, em 2014.

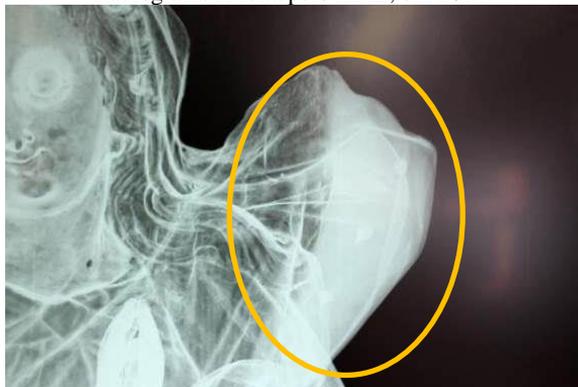
Pormenor do rosto evidenciando as junções de blocos e a complementação em gesso do véu. Fotografia a partir da Radiografia-X feita pelo iLAB, em 2014.

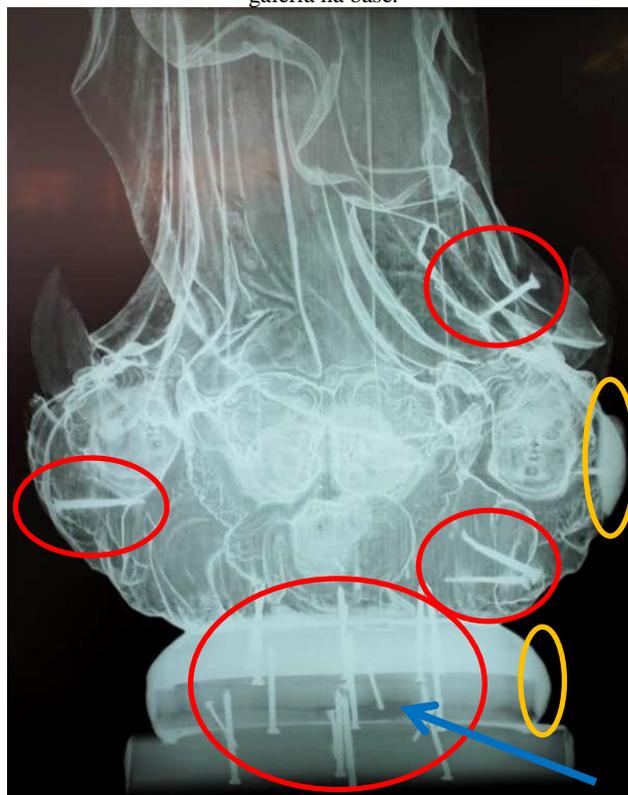
Também, observou-se que a fixação da base ao bloco principal se dava por meio de pregos, o que evidenciava intervenção posterior à fatura da peça, tendo em vista que os demais blocos foram interligados através de cravos. Identificou-se, ao mesmo tempo na base, uma galeria interna efetuada por insetos xilófagos e uma rachadura horizontal.

demonstrando os cravos e pregos para junção dos blocos originais, a complementação da nuvem, base em gesso e a galeria na base.

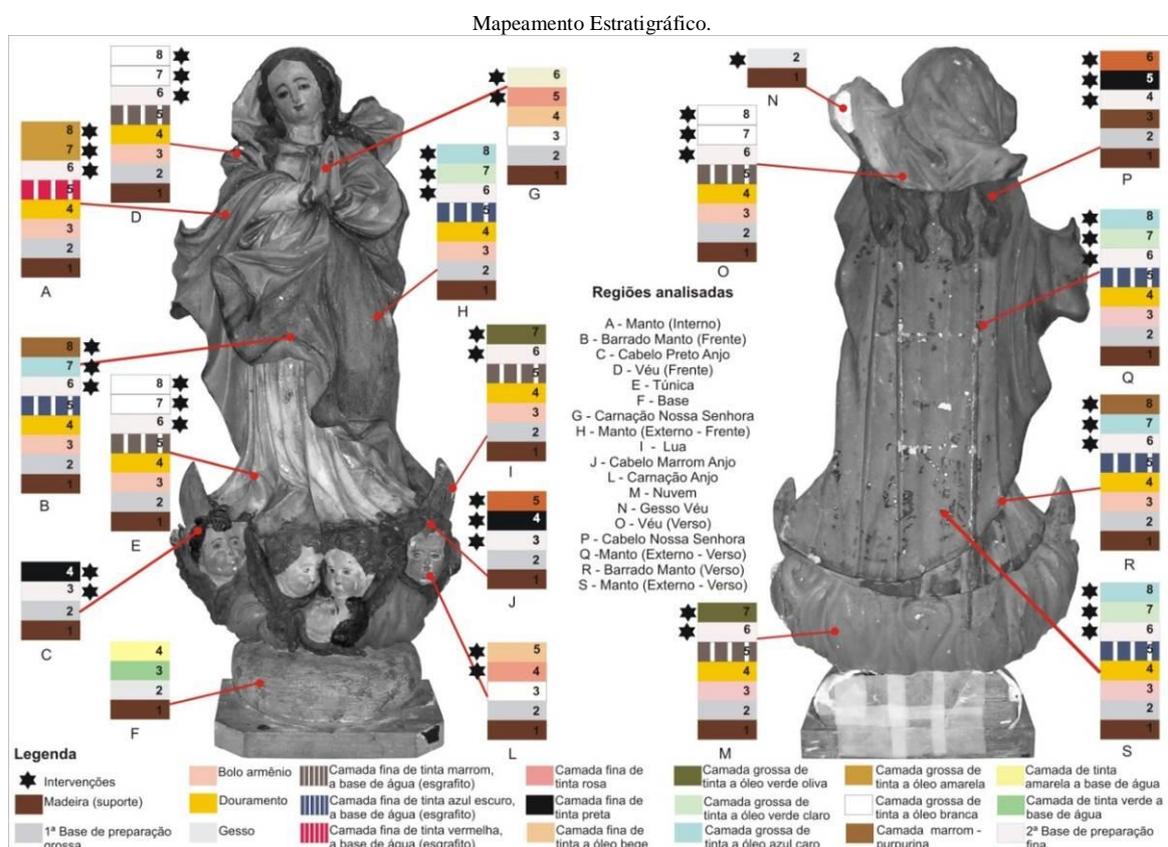
O Exame Estratigráfico⁷⁹, efetuado em locais onde já havia perda da policromia, também possibilitou a comprovação da existência de mais de uma camada de repintura em toda a peça, assim como a presença de folha metálica, em ouro, no panejamento (véu, túnica e manto), na nuvem e na Lua, além da utilização das técnicas decorativas de esgrafiado e punção na indumentária da Virgem e asas dos querubins. O Mapeamento Estratigráfico realizado identificou uma policromia bastante complexa, destacando-se nas áreas de panejamento e na nuvem a presença de base de preparação branca grossa, seguida por bolo armênio e camada de douramento.

original de tinta fina de cor marrom, que recebeu a intervenção de outra camada de preparação mais fina e duas camadas de tinta óleo, de cores diferentes.

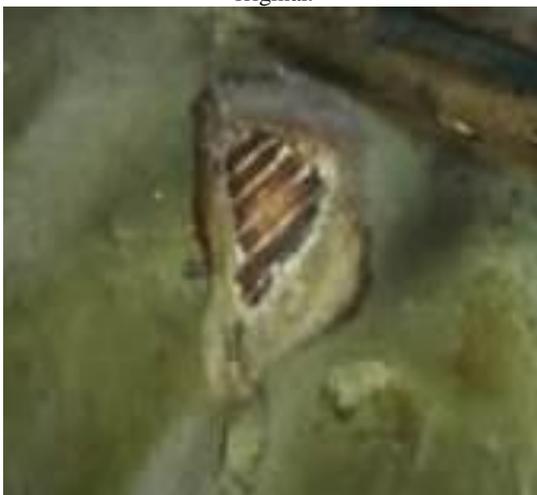
Prospecção na nuvem, deixando evidente a camada original.

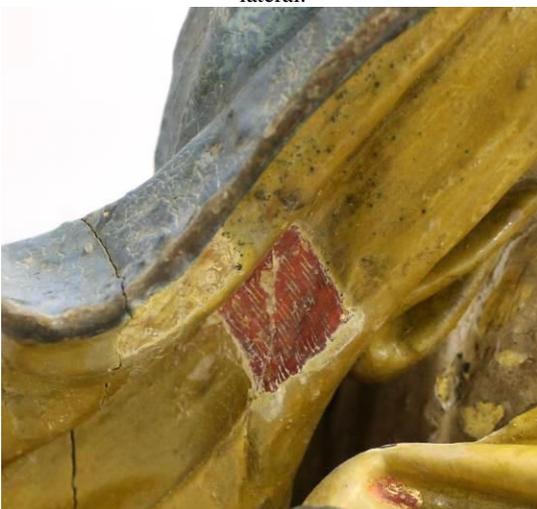
Prospecção na parte interna do manto e fixação do bloco lateral.

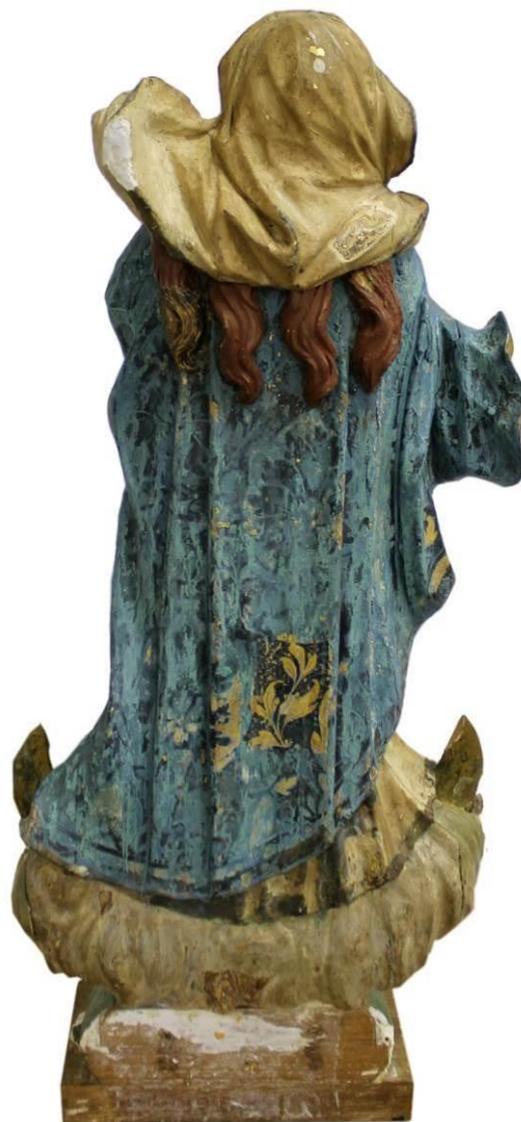
Entretanto, com o encaminhamento da remoção, percebeu-se relativa morosidade na conclusão do processo, excesso de fricção com o *swab* e grande concentração de resquícios da repintura.

Remoção morosa do verso do manto com Tricloroetano e Dimetilformamida (50:50).

Realizaram-se novos testes, alterando a proporção do Tricloroetano e Dimetilformamida, e também com o Acetato de Etila e Dimetilformamida (50:50), sendo o último adotado por proporcionar uma remoção mais segura e controlada, sem ocasionar a sensibilização da camada original. Assim, a mistura de Acetato de Etila e Dimetilformamida (50:50) foi aplicada em toda a escultura.

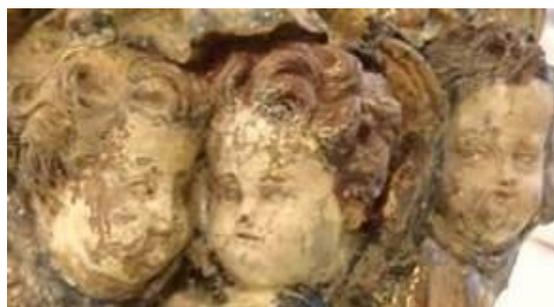
Detalhe evidenciando o processo de remoção de carnação nos querubins.
