Restabelecimento da integridade de uma escultura do século XVIII,
representando São Benedito, procedente da Igreja de Nossa Senhora do
Rosário de Sabará – MG.

Belo Horizonte
Escola de Belas Artes da UFMG
2017

Trabalho de Conclusão de Curso apresentado ao curso de graduação em Conservação-Restauração de Bens Culturais Móveis da Escola de Belas Artes (EBA) da Universidade Federal de Minas Gerais (UFMG) como requisito parcial para obtenção do título de Bacharel em Conservação-Restauração de Bens Culturais Móveis.
Orientadora: Prof^ª Ma Luciana Bonadio.

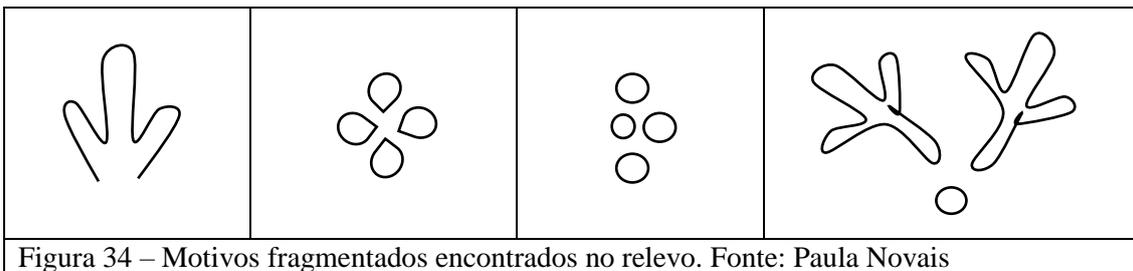
Figura 34 – Motivos fragmentados encontrados no relevo. Fonte: Paula Novais

Muitas foram as perdas no relevo existente nas áreas de barrado. Por esta razão, não foi possível compreender o desenho (padrão) que anteriormente existia. Embora muito fragmentado o relevo, foi possível identificar 4 motivos que resistiram, e que se encontram íntegros em alguns locais do barrado. São eles:

Em razão dos motivos em relevo avançarem para o centro da esclavina, na parte posterior da obra (mesmo estando fragmentados), aventa-se a que esta parte da indumentária tenha sido toda decorada em relevo e dourada.

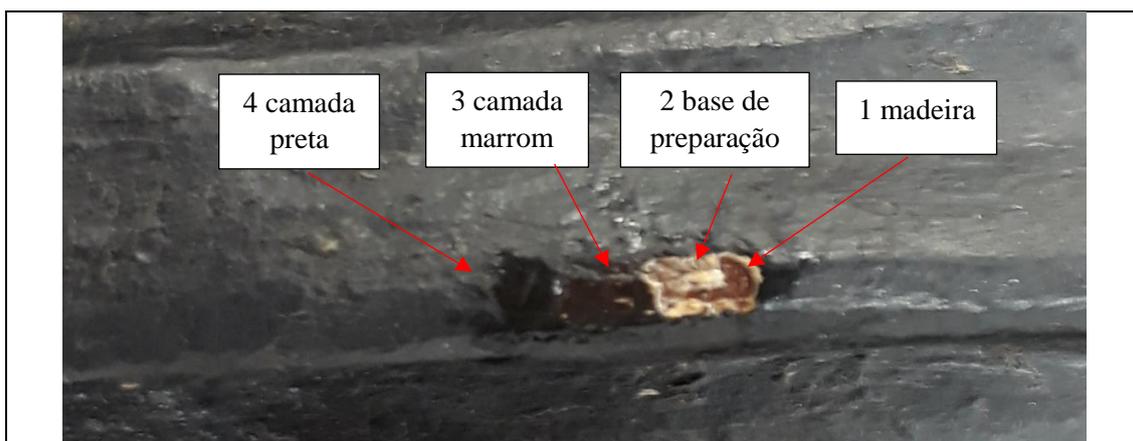
Figura 41 - Janela estratigráfica.

Na sequência também foram feitas janelas estratigráficas no hábito de São Benedito. A camada de tinta marrom, subjacente à repintura preta, apresenta graduação de cor tão próxima do preto que, para verificar, se já se havia chegado nela, era necessário saturar a cor da área da janela (o que era feito com água deionizada).

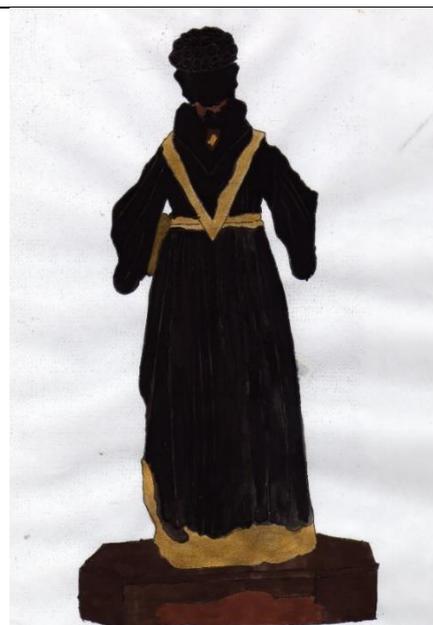
Figura 44 - Repintura preta com purpurina oxidada nas áreas douradas, verso. Base marrom escuro.

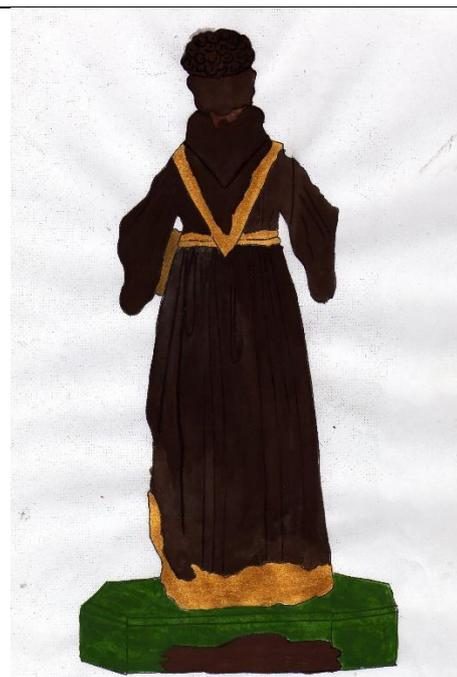
Figura 46 - Camada pictórica marrom com douramento. Está subjacente à camada de repintura preta e purpurina oxidada. Base verde. Verso.

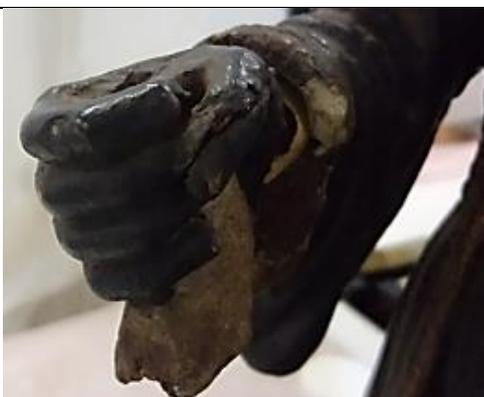
Figura 51 - Rachadura no polegar da mão direita da peça.

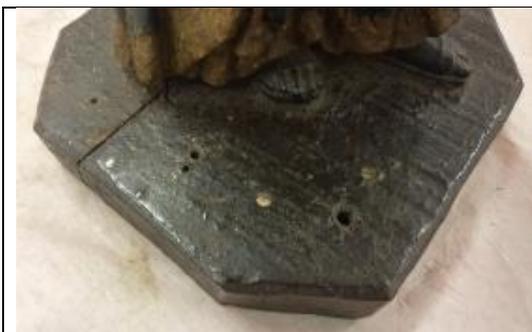
Figura 52 - Neste registro verifica-se rachadura na parte superior da base adaptada (lateral direita) e quatro perfurações.

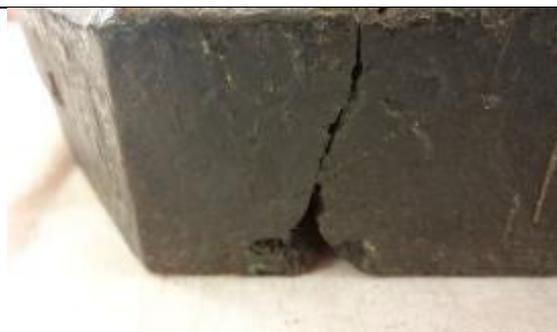
Figura 53 - Nota-se rachadura na lateral direita da base.

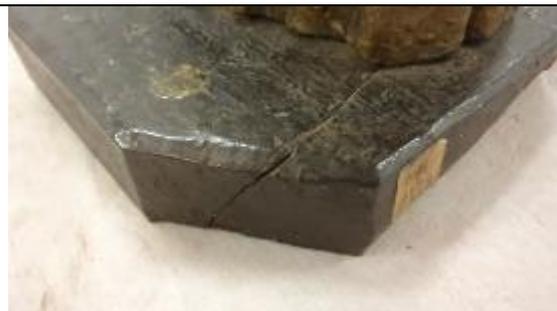
Figura 54 - Observa-se que a rachadura registrada (parte superior e lateral esquerda) estende-se para a lateral esquerda da base adaptada.

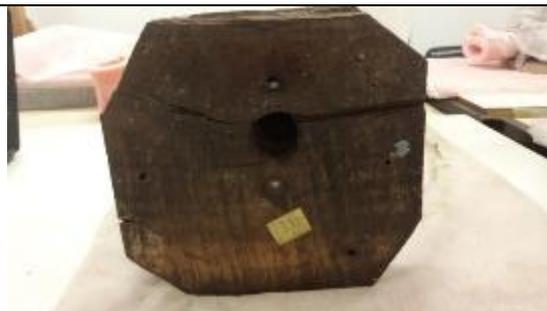
Figura 55 - Rachadura na parte inferior da base.

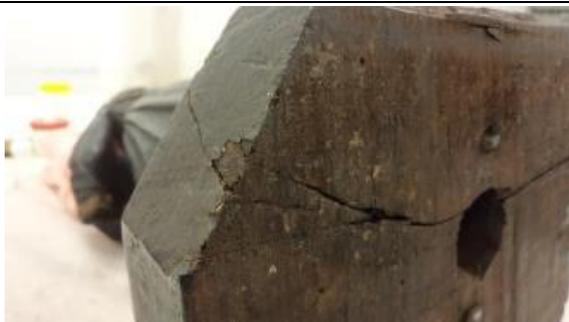
Figura 56 - Detalhe da rachadura na base. Verifica-se que se junta à rachadura existente na lateral esquerda da base.

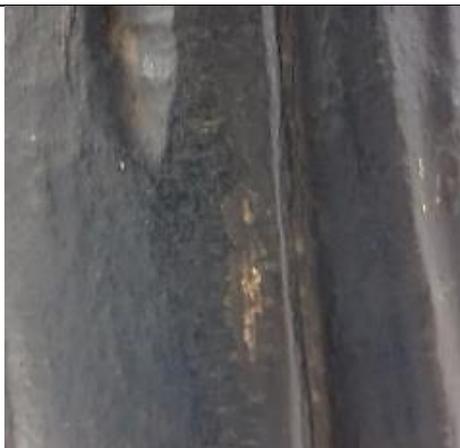
Figura 66 - Detalhe de perda da repintura até a base de preparação no verso da peça

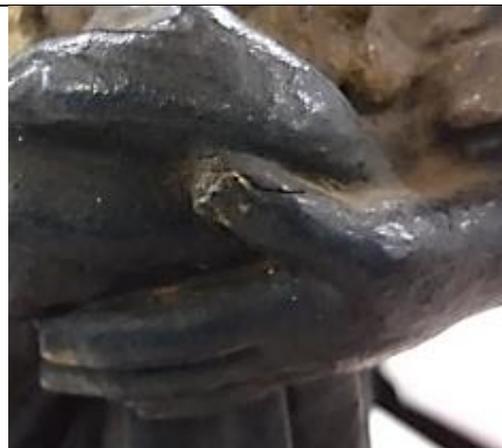
Figura 67 – Perda de camada pictórica no polegar da mão esquerda da peça.

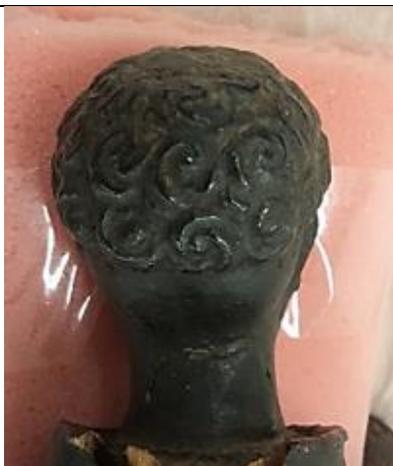
Nota-se no bloco concernente à parte posterior superior da cabeça de São Benedito e à nuca um desnível em relação à base de preparação. A peça pode ter sofrido alguma queda, ou mesmo o bloco se despreendido e quebrado nesta região. Ao ser aderida novamente ao bloco, após fratura, a parte quebrada não foi nivelada, não ficando homogênea.

Figura 68 - Fratura de bloco – desnível na massa de nivelamento.

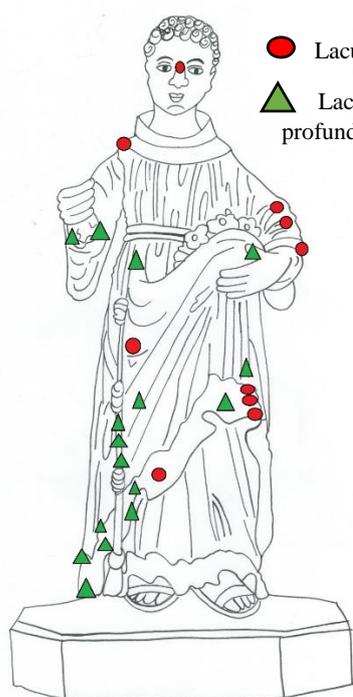
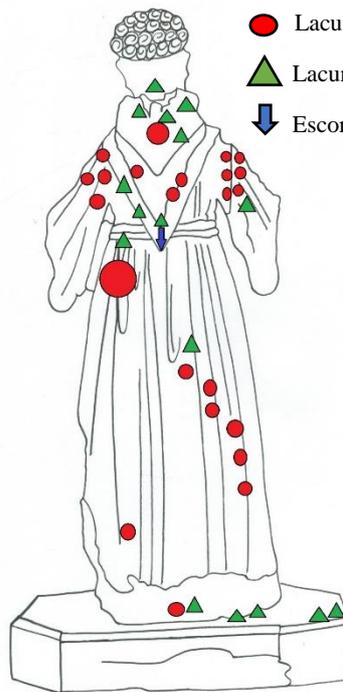
Foram observadas perdas de policromia até o suporte nas seguintes áreas: topo do nariz, entre os olhos, dedo indicador da mão direita, segundo nó do cordão que pende da cintura de São Benedito, bem como em parte do cordão que se estende deste nó para baixo, borda do barrado do hábito, em sua lateral esquerda. No verso da peça também foram observadas estas lacunas de profundidade: no topo do capuz, na borda da esclavina - lateral esquerda, no cordão que se encontra na cintura e um pouco abaixo deste. Estas áreas estão mapeadas na Figura 69 e na Figura 70

Figura 69 - Lacunas policromia (frente). Fonte: Paula Novais

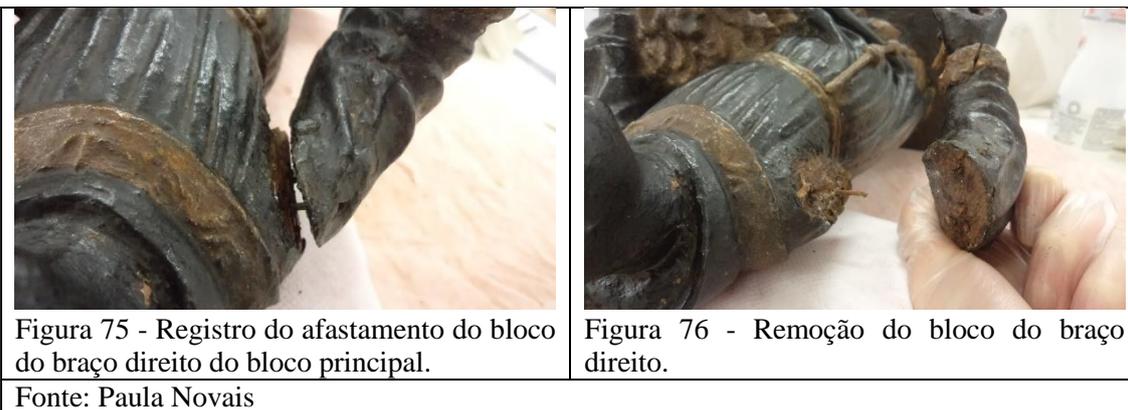
Após esta limpeza procurou-se resolver o problema de união do braço direito ao bloco central da escultura. Este braço encontrava-se distante do bloco principal, sendo possível avistar, entre os blocos, a presença de dois pregos aparentes. Para remoção do braço foi necessário fazer uso do álcool etílico hidratado. Isso se deve ao fato de que os pregos ainda se mostravam bastante fixados à madeira. Ao penetrar nesta, o álcool provoca o inchamento das fibras da madeira, em razão da absorção do produto, deixando-a menos resistente. Em razão de sua alta pressão de vapor permanece menos tempo em contato com o material. Assim sendo, foi feito o uso também de uma espátula de ponta arredondada para funcionar como alavanca entre o bloco principal e o bloco do braço. Este processo foi repetido até o braço se soltar.

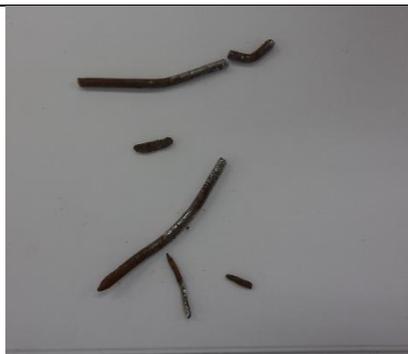
Figura 80 - Pregos extraídos do bloco principal. Haviam sido utilizados para a fixação do bloco do braço direito.

Após, procedeu-se a remoção dos pregos. Mais uma vez foi feito uso do álcool que era aplicado no local como auxílio de um pincel. Dessa forma, com a madeira umedecida, foi possível, com movimentos contínuos e precisos, ir movimentando os pregos. Também foi possível ir aumentando a sua área em volta. Na medida em que o prego ia se desvencilhando da madeira, procurava-se puxá-lo com um alicate. Para todo este procedimento foi necessária cautela para que o prego não se fraturasse dentro da madeira. Caso isso ocorresse a seria necessário fazer um buraco maior do que o necessário. Foram extraídos cinco dos seis pregos verificados na radiografia, que se encontravam no bloco principal. Um deles se fraturou, mas na área que se encontrava externa ao bloco principal. O sexto prego está muito internamente no bloco, por este fator não foi removido (Figura 81).

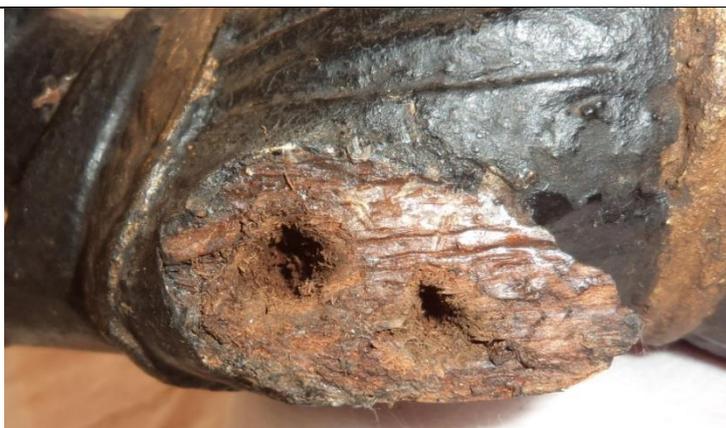
Figura 82 - Orifícios que se formaram em decorrência da extração dos pregos.

Os orifícios do bloco principal, que se formaram em consequência da extração dos elementos metálicos, foram – na etapa de consolidação - fechados com serragem fina misturada a uma solução de PVA e água (1:1). Ressalta-se que a serragem foi pigmentada, para coloração ficar mais próxima do tom da madeira, uma vez que a serragem utilizada apresentava coloração avermelhada.

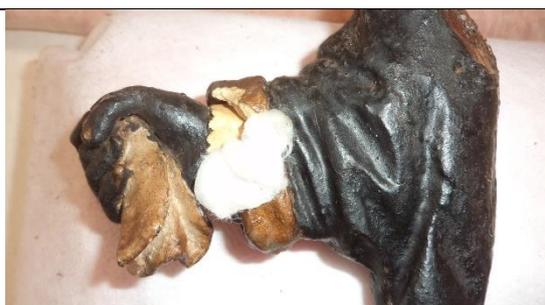
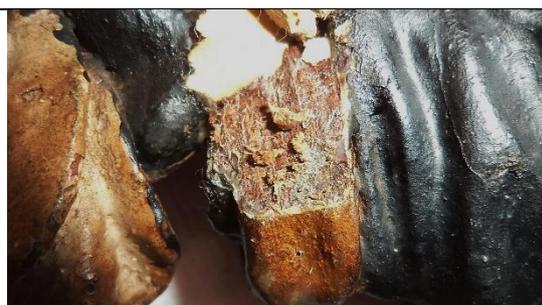
Figura 83 - Compressa de álcool comum para remoção de adesivo..

Figura 84 - Adesivo sensibilizado.

O adesivo também foi removido do punho da mão direita da peça a partir de compressa de algodão levemente embebido em álcool. Em seguida realizou-se a remoção de intervenção em gesso, adicionada na área de perda do suporte, conformando parte de tecido do punho.

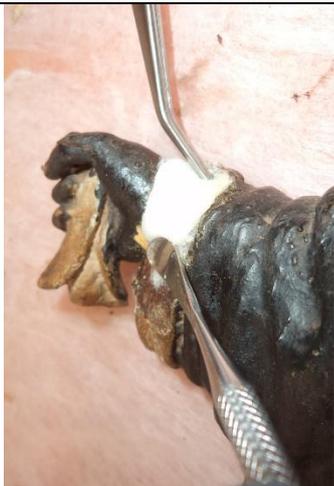
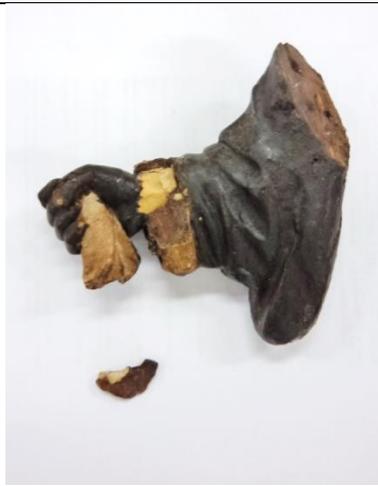
Figura 85 - Compressa com álcool comum para remoção de complementação do barrado da túnica.

Figura 86 - Remoção da complementação

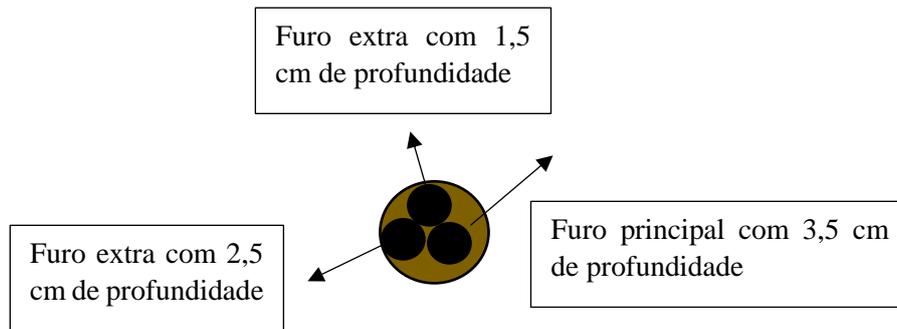
Figura 87 – Representação de orifícios feitos no bloco principal da escultura de São Benedito.

Os dois furos extras, entretanto, também se mostraram inapropriados para o encaixe pretendido. Assim, insistiu-se no furo principal. Na sequência tem-se um esquema dos três furos internos - vistos a partir da entrada única. As setas indicam a direção dos furos dentro do bloco. Tentou-se consolidar os furos extras. Não obstante, em razão da proximidade com o furo principal, e em razão da inclinação de seu prolongamento dentro do bloco a massa feita estava obstruindo o furo principal. Ante ao exposto, apenas consolidou-se o furo principal para que a sua profundidade interna fosse, de aproximadamente 2 cm. Tamanho necessário para inserção do pino.

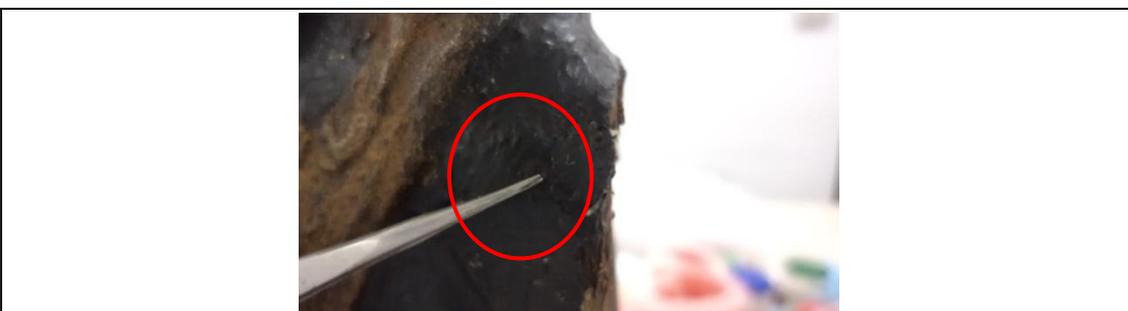
Figura 92 - fixação de policromia em área onde foi feita a remoção de bloco.

Realizou-se fixação pontual da policromia que se soltou durante a remoção do braço. A fixação foi feita com PVA, por se almejar um maior poder de adesão entre as partes

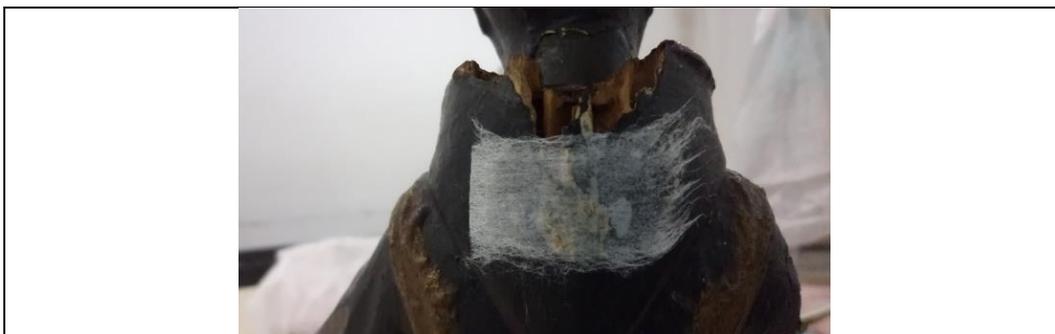
Figura 93 - Faceamento de policromia do capuz.

Antes de se fazer a consolidação da área no capuz, onde houve ataque de inseto xilófago, foi realizado o faceamento da policromia neste local com Carboximetil celulose a 4% em água, garantindo que não se movimentasse durante a consolidação.

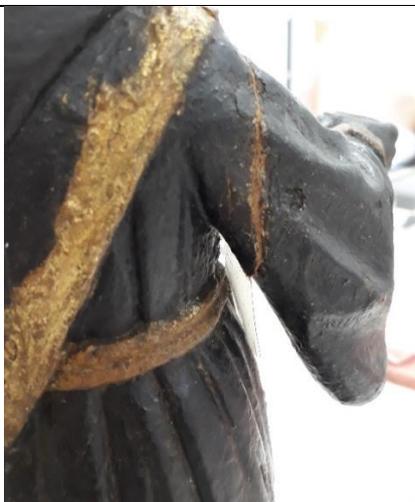
Figura 98 - Preenchimento de freta com serragem - verso.

As frestas na parte da frente e do verso foram consolidadas. Para consolidação destas áreas preparou-se uma massa de serragem fina com PVA e água (1:1).

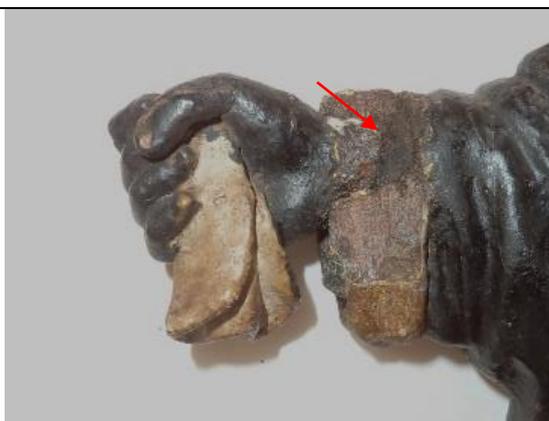
Figura 99 - Preenchimento do espaço existente entre o bloco da mão direita e o bloco do braço direito.

Foi consolidado espaço existente entre o punho da mão direita e o braço. Local de onde foi removida uma quantidade significativa de adesivo. Muito embora tenha sido removido adesivo neste local, a mão não se soltou. Razão pela qual não se mostrou necessário fazer nova fixação do bloco. Neste aspecto, apenas tornou-se necessário consolidar. Usou-se serragem fina, pigmentada, junto com PVA e água (1:1).

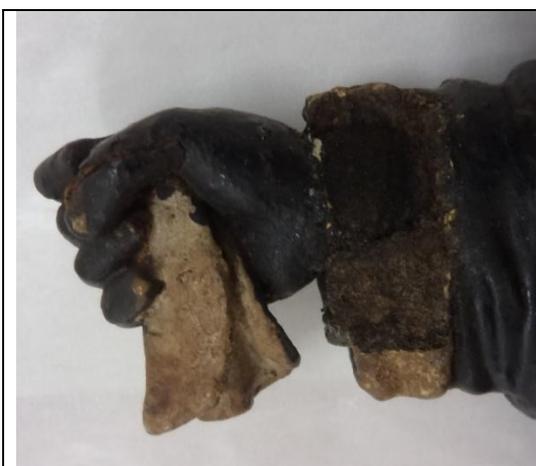
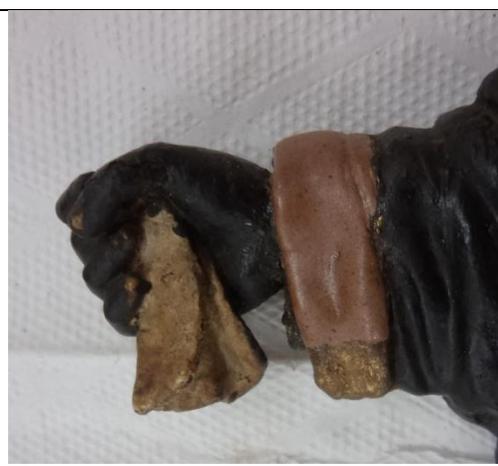
Figura 106 - Interface com serragem no local que irá receber complementação com resina epóxi.

Figura 107 - Complementação com resina finalizada.

Em seguida, foi feita uma interface com Paraloid® B72 a 10% em xilol, apesar do xilol ser mais tóxico, foi feito uso destes por ser uma área pequena. Este procedimento se deu no punho do braço e no punho da túnica antes de se aplicar serragem nestes locais. A fim de que a serragem não ficasse em contato direto com a camada pictórica do punho do braço. Em seguida, foi colocada serragem pigmentada nestes locais. A serragem, por sua vez, foi empregada como interface para a resina epóxi ABCol® CH 227 A e CH 227 B, nome comercial, escolhida para complementação da área do punho do hábito que se perdeu. Assim, a resina não ficaria em contato direto com a policromia e o suporte.

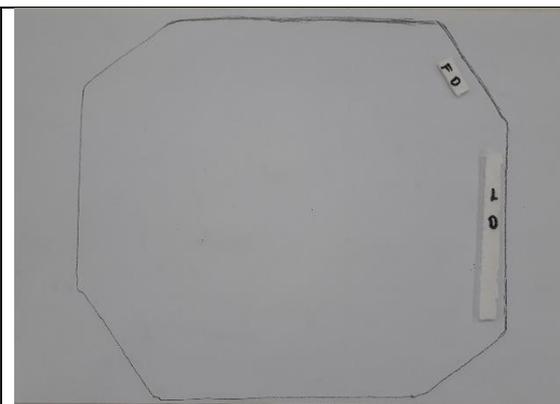
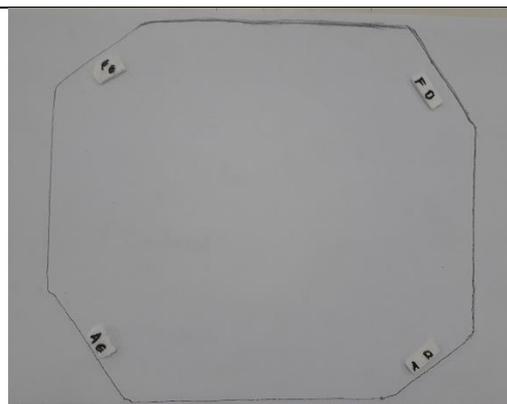
Figura 108 - Primeiro estudo para adaptação da base com calços.

Figura 109 - Segundo estudo para adaptação da base com calços. Este foi o sistema escolhido.

Em consequência da presença dos dois cravos que prendem o fragmento da base original à base mais recente adaptada, esta não se apoia totalmente nas superfícies. Objetivando a resolução deste apoio ineficiente, procedeu-se estudos, com isopor, para a colocação de calços na parte inferior da base, como forma de providenciar ajuste de seu equilíbrio. Duas hipóteses foram ponderadas. A primeira: colocação de um calço maior na lateral direita da base e um menor no chanfro direito da frente. Isto se deve ao fato de que esta lateral era a que se encontrava menos apoiada nas superfícies.

Contudo, o que se verificou é que a outra lateral ficou descompensada, mesmo após ter se diminuído a espessura dos calços. Assim, concluiu-se que o ideal era providenciar pequenos calços para todas as extremidades. O que foi feito. Os estudos evidenciaram que calços de 2mm de espessura, 1,9 mm de largura e 7 mm de comprimento se mostravam suficientes, sendo providenciados. Estes foram colocados no centro de cada chanfro (parte inferior da base).

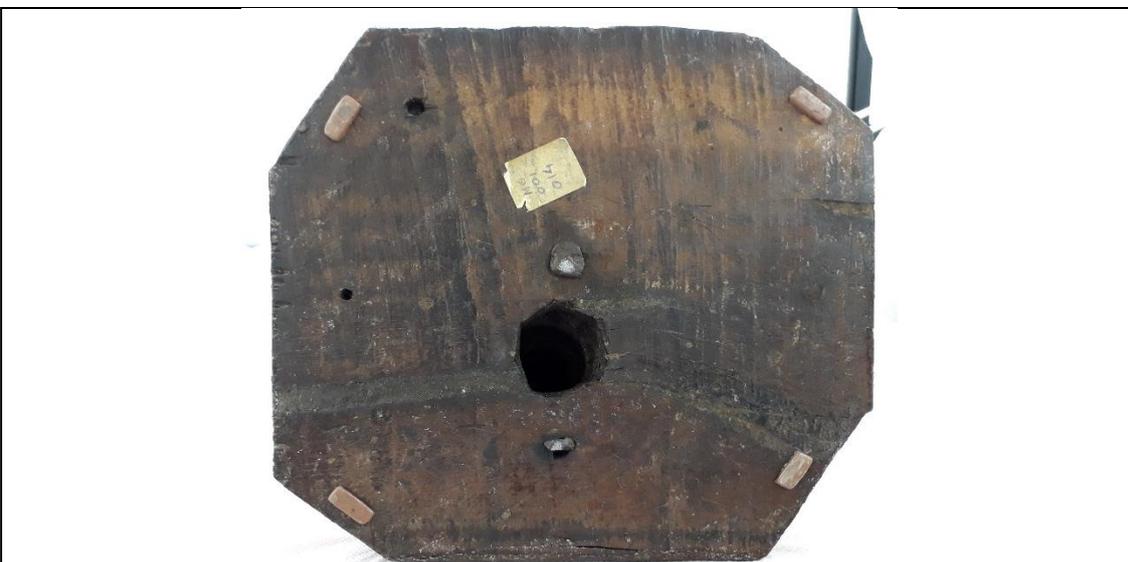
Figura 110 - Base com os calços.

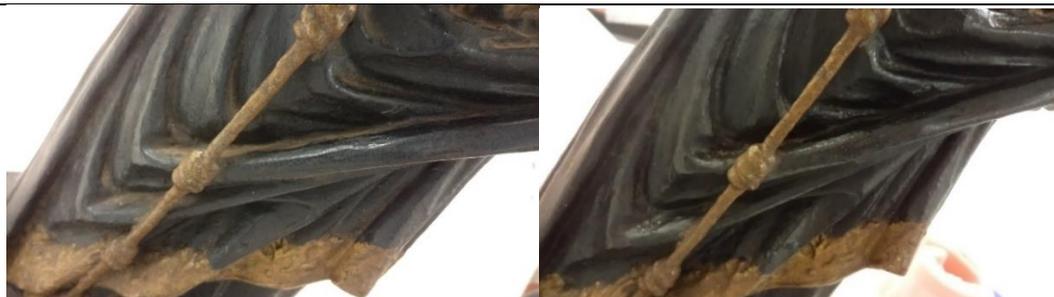
Figura 113 - Antes e depois da limpeza química da túnica.

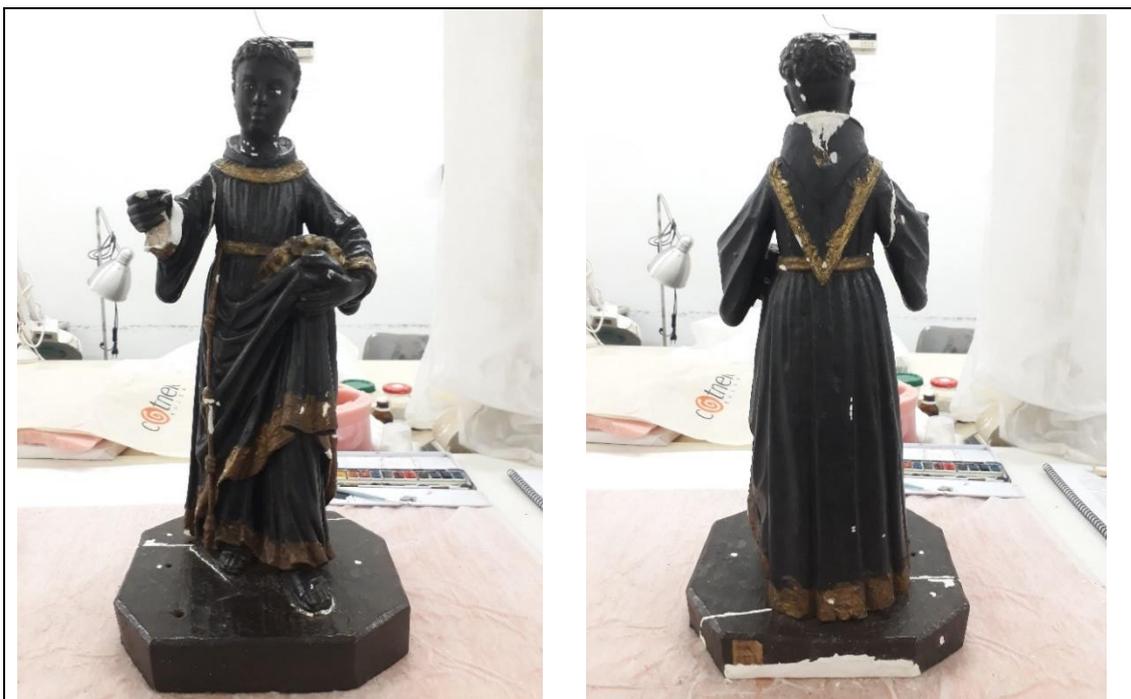
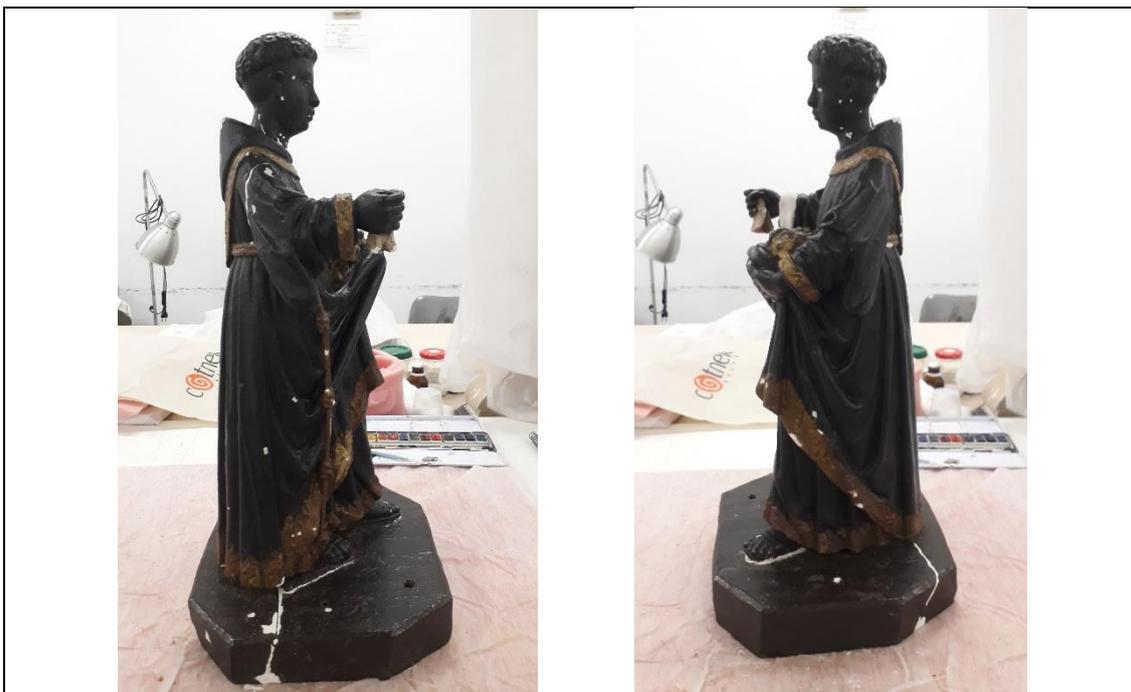
Figura 124 - Frente e verso da escultura - áreas niveladas.

Figura 125 - Laterais direita e esquerda da escultura - áreas niveladas.

Depois de seca as áreas niveladas foram lixadas com lixa d'água nº 320. Foi dado acabamento.

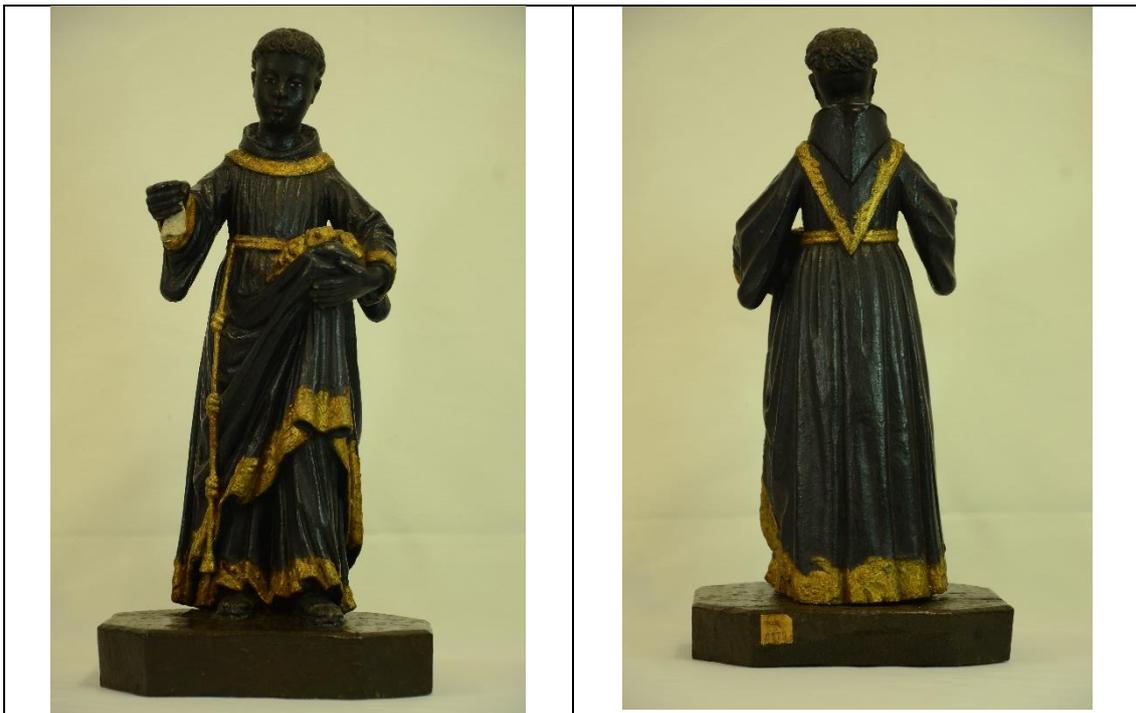
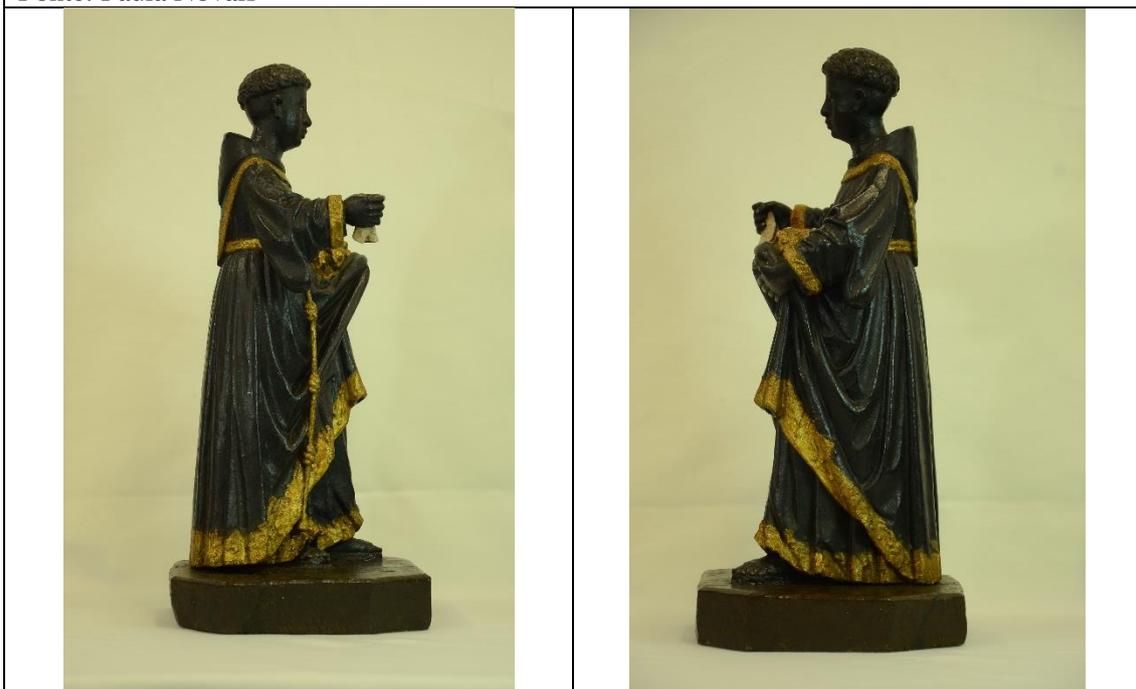
Figura 126 - Reintegração cromática com aquarela. Frente e verso da escultura.
Fonte: Paula Novais

Figura 127 - Reintegração cromática com aquarela. Laterais direita e esquerda da escultura.
Fonte: Paula Novais.

A reintegração cromática das áreas niveladas foi feita com a aquarela *Winsor & Newton - Cotman Water Colors*. Nas áreas de cor preta a reintegração foi feita com as cores “Paynes Grey” e “CMB Brulee”. Na base, de cor marrom escuro, foram usadas as duas cores anteriores mais a cor “Ter de Sien Bru”. A técnica utilizada foi o ilusionismo.

Para a reintegração cromática das áreas de douramento, por sua vez, considerou-se o disposto por Ornella Casazza (1983), e por Ana Bailão (2011), no que diz respeito à utilização da técnica denominada como “seleção efeito ouro” para as áreas douradas, como é o caso desta escultura. Assim, foram aplicadas, em sobreposições, em 3 (três) etapas, as cores puras de amarelo, vermelho e verde com a finalização de uma quarta camada em tom castanho. A técnica utilizada foi a do pontilhismo. Para este efeito foram usadas as cores puras de “Emerald”, “Lemon Yellow e Cad Red Deep”. A cor ocre, de finalização, foi a mistura de “Raw Umber”, “Indian Rede” e “Yellow Ocher”.

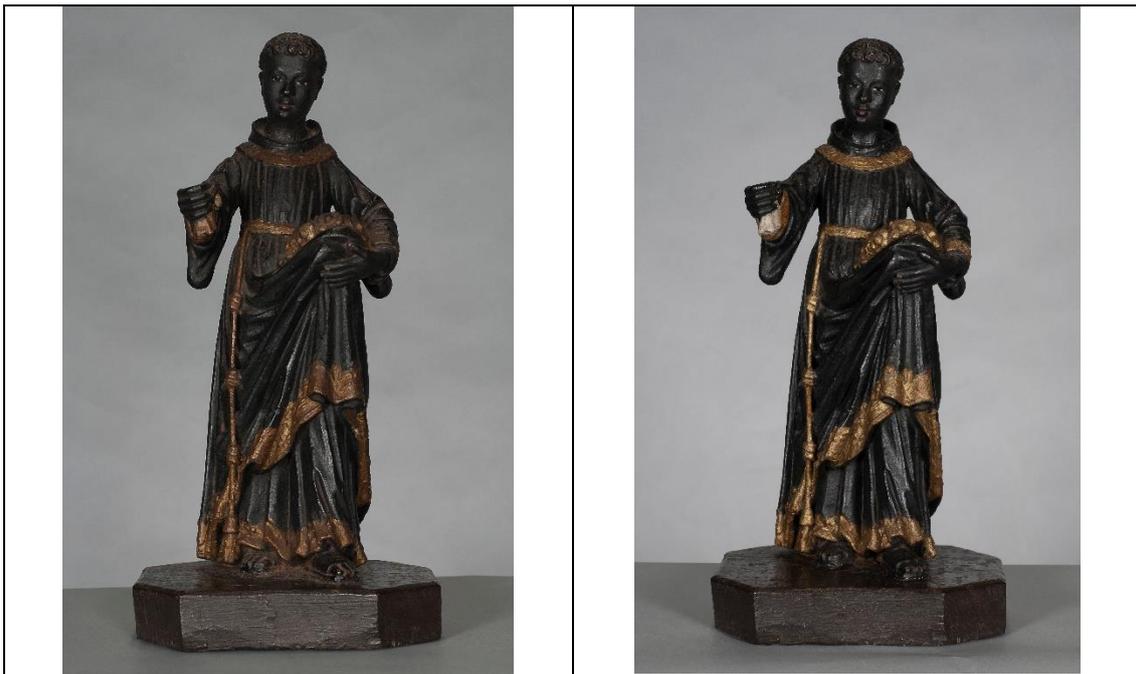
Figura 128 - Antes e depois do trabalho de conservação e restauração (frente). Fotos: Cláudio Nadalin. Tratamento da imagem: Camila Campos

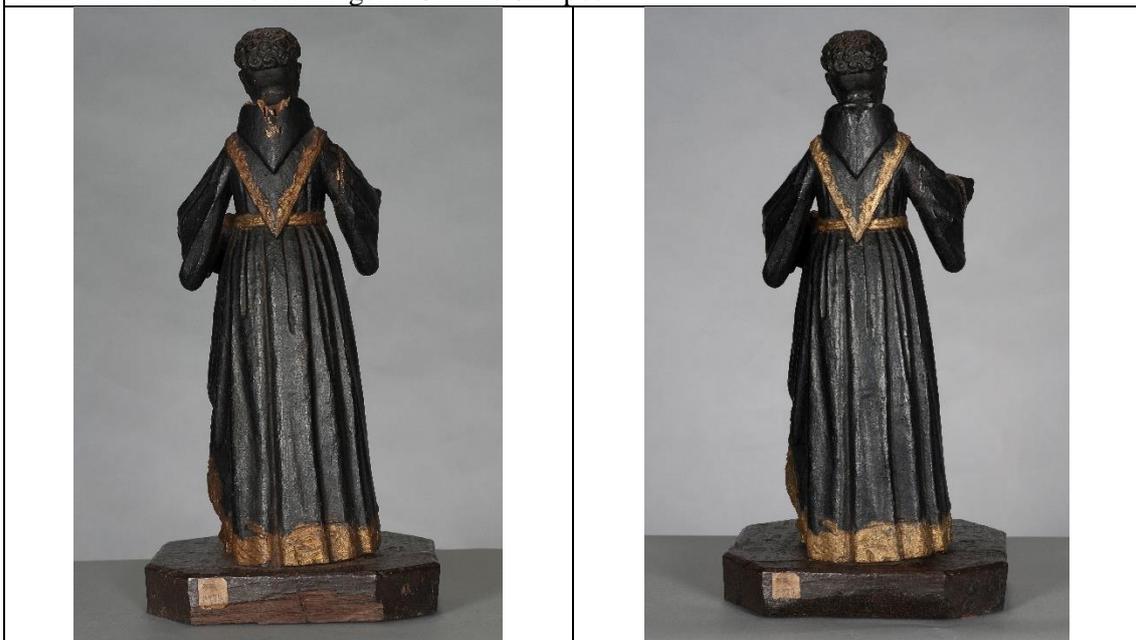
Figura 129 - Antes e depois verso do trabalho de conservação e restauração (verso). Fotos: Cláudio Nadalin. Tratamento da imagem: Camila Campos
