**RESTAURAÇÃO DA PINTURA RETRATO DE BERNARDO MASCARENHAS,
EXECUTADO POR MIGUEL NAVARRO Y CAÑIZARES: desafios e metodologias de
fixação de craquelês.**

Trabalho de Conclusão de Curso apresentado à
Graduação de Conservação e Restauração de
Bens Culturais Móveis da Escola de Belas Artes
da UFMG, como requisito para obtenção do
título de bacharel em conservação-restauração de
bens culturais móveis.

Orientadora: Professora Giulia Villela Giovani

Belo Horizonte
Escola de Belas Artes da UFMG
2017

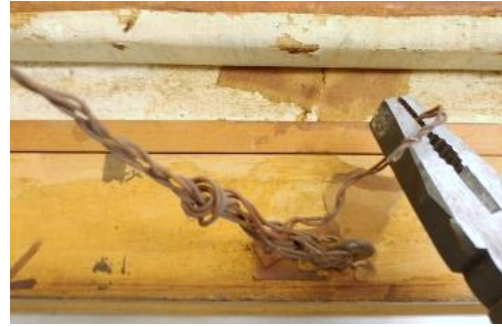
Para a realização das fotos da obra, necessitou-se a remoção da moldura. Para isso cortou-se o arame que era utilizado para a fixação da obra na parede, localizado no verso (Fotografia 5), e depois despreendeu-se o único prego que a unia à tela, deixando-o cravado na parte frontal da pintura, assim como os demais que lá estavam. Conforme descrito no laudo da SUMAV²³, a pintura encontrava-se “[...] parcialmente presa na moldura [...]”, por isso, pode-se dizer que a retirada da moldura foi tarefa fácil.

Fotografia 5- Momento do corte do arame de fixação.

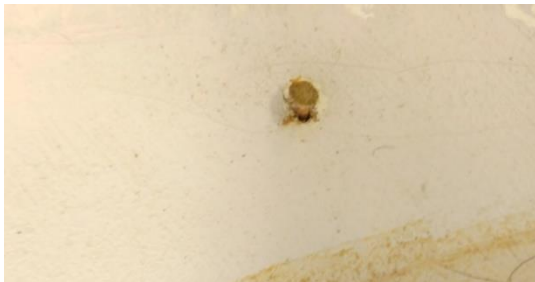
Assim, todos os 8 pregos que anteriormente serviam para unir a moldura à tela, nesse momento localizavam-se fincados na pintura, atravessando a camada pictórica e o tecido da tela, de acordo com a Fotografia 6 e a Fotografia 7. Removeu-se, então, todos os pregos com o auxílio de um alicate.

Fotografia 6- Um dos pregos que unia a moldura à tela.

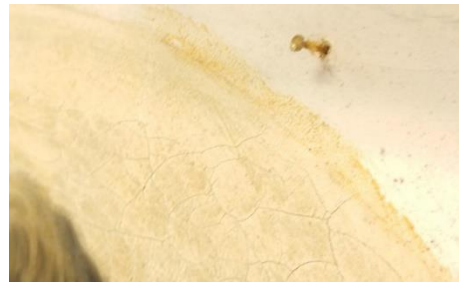
Fotografia 7- Outro prego que unia a moldura à tela.

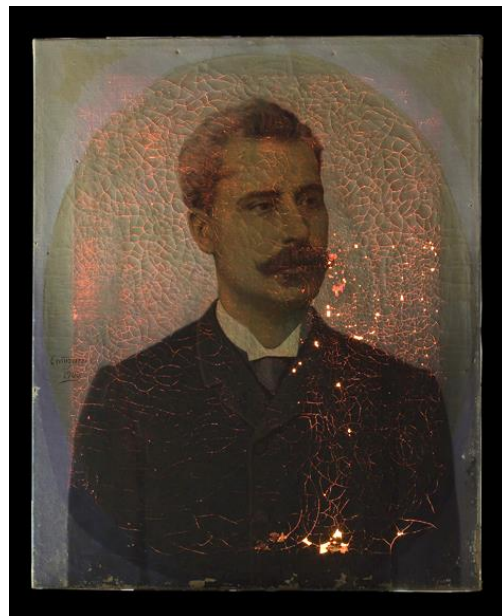
Fotografia 11- Fotografia da frente da pintura, luz reversa.

Com a técnica fotográfica utilizando a luz reversa, ou seja, uma fonte de luz visível posicionada no verso da obra, foi possível visualizar a rede de craquelês presente na camada pictórica. Este dano concentra-se numa região ovalar demonstrada na Figura 25. Há que se destacar que nas áreas do chassi, por motivos óbvios, os craquelês não puderam ser evidenciados na fotografia.

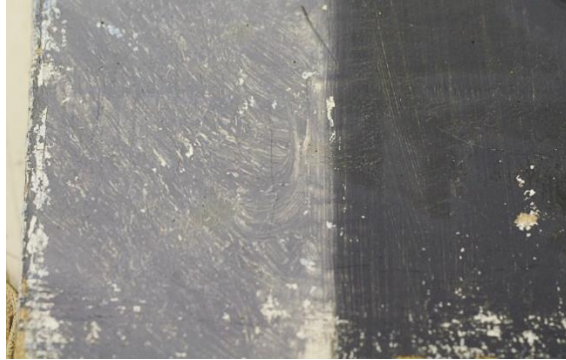
A última camada de tinta é extremamente fina. Em uma área na lateral inferior esquerda e direita pode-se observar a camada branca subjacente devido à fraca densidade na aplicação da camada cromática roxa acinzentada. As pinceladas largas do artista também podem ser perfeitamente visualizadas nessa área. Elas foram aplicadas em diversas direções na área roxa acinzentada e em um mesmo sentido (vertical) na região do paletó (parte debaixo) (Fotografia 22).

Fotografia 22- Detalhe das pinceladas e espessura da última camada cromática. *Fotografia 23- Detalhe da tonalidade do azul.*

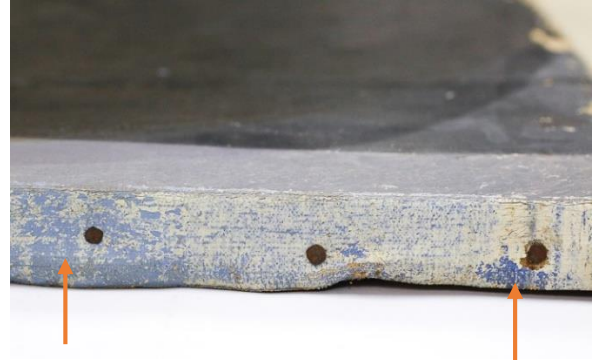
identificar as camadas e as cores da tinta utilizadas pelo artista. Observou-se que houve uma aplicação de uma camada de imprimatura de tinta azul em toda a tela. Porém, essa camada apresenta uma tonalidade mais escura na região da base da tela em relação à superior, conforme pode ser notado ao longo da lateral inferior esquerda (Fotografia 23).

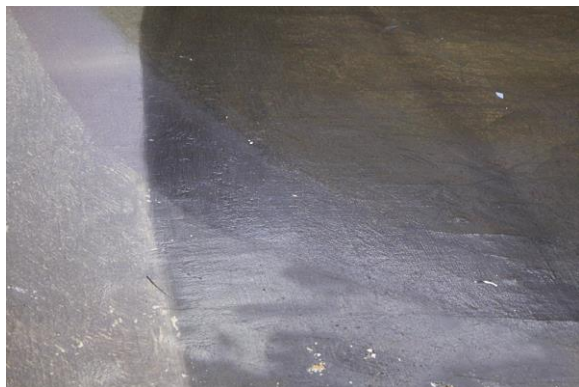
A aplicação do verniz original não foi feita de maneira uniforme. Observa-se algumas concentrações nessa mesma área da Fotografia 22, assim como na parte superior esquerda, que são denotadas pelo brilho excessivo (Fotografia 24 e Fotografia 25). Além disso o tom esverdeado presente na fotografia de fluorescência caracteriza a utilização de um verniz orgânico que foi aplicado por toda a superfície da pintura, apresentando um densidade mais forte na região ovalar central (Fotografia 26 e Fotografia 27).

Fotografia 24- Concentração de verniz original.

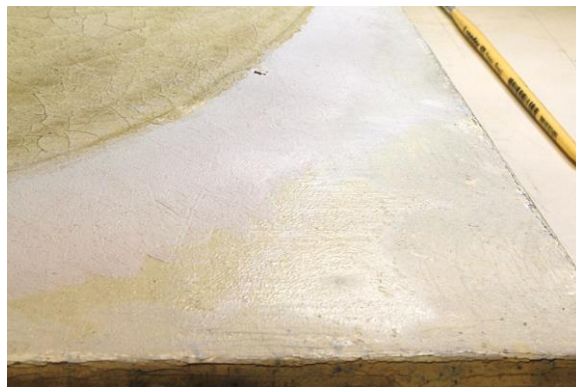
Na parte superior da pintura, conforme pode ser visto na Fotografia 25, não se tem plena certeza, mas parece se tratar de uma intervenção anterior, pois uma camada de tinta avança sobre uma parte com certo brilho excessivo. Vale ressaltar que nos exames por imagem, a fotografia de fluorescência de ultravioleta, não deixou essa hipótese evidenciada (Fotografia 26 e Fotografia 27).

Fotografia 25- Concentração de verniz original.

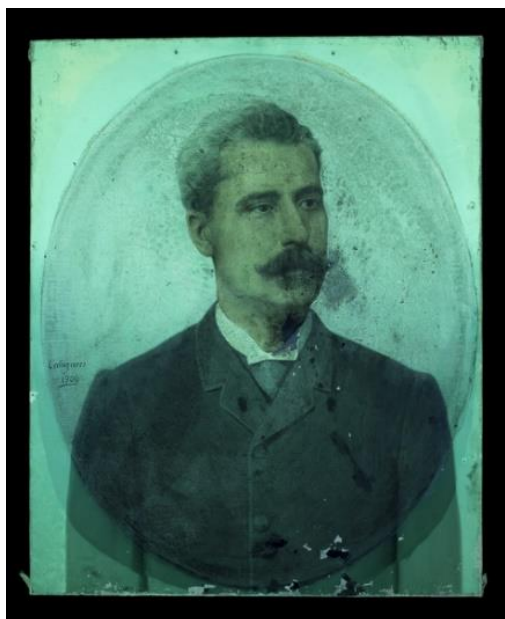
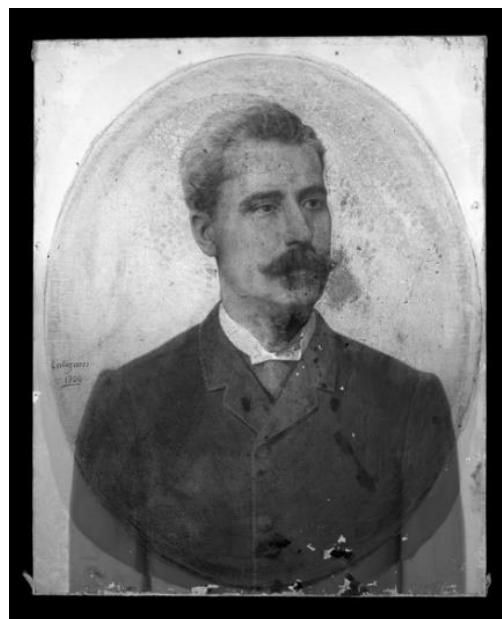
Fotografia 26- Fotografia da frente da pintura, luz ultravioleta.

Fotografia 27- Fotografia da frente da pintura, luz ultravioleta. Tratamento de imagem em preto e branco.

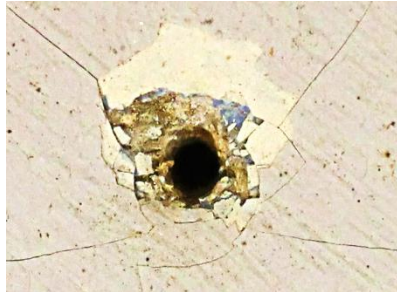
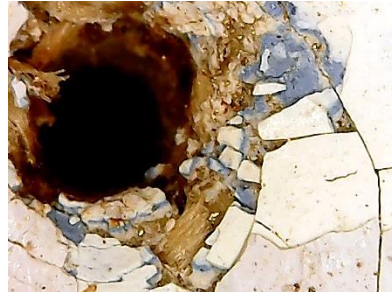
Local 1 – Borda Superior

Fotografia 28- Furo localizado na parte superior esquerda.

Fotografia 29- Macro foto do furo anterior.

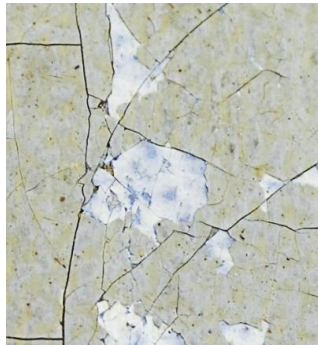
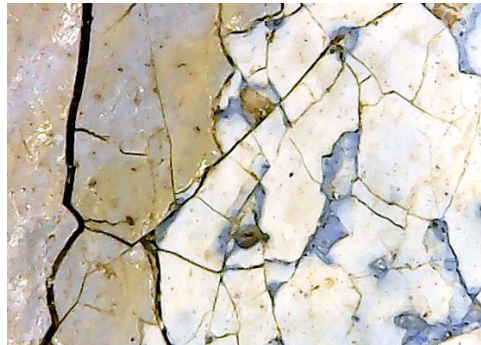
Local 2 – Acima do Ombro

Fotografia 30- Desprendimento localizado no lado esquerdo.

Fotografia 31- Macro foto do desprendimento anterior.

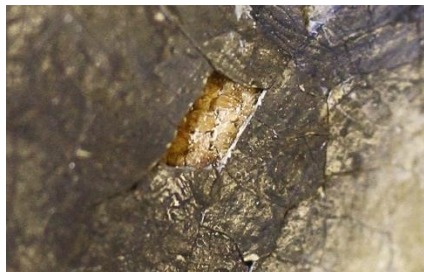
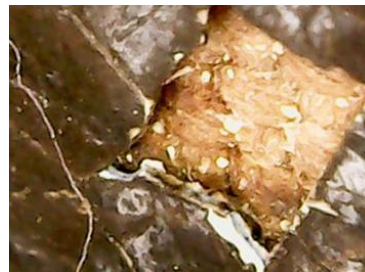
Local 5 - Bigode

Fotografia 36- Detalhe de desprendimento da camada pictórica no bigode.

Fotografia 37- Macro foto do detalhe anterior. Executada em diagonal.

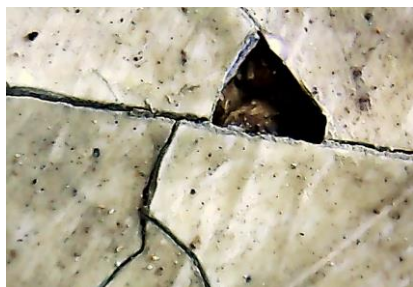
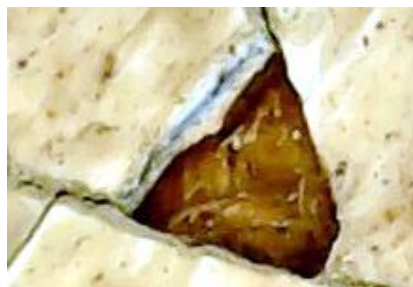
Local 6 – Colarinho da Camisa

Fotografia 38- Detalhe de desprendimento na gola.

Fotografia 39- Macro foto do detalhe anterior.

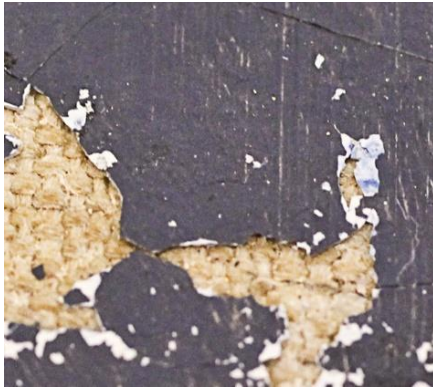
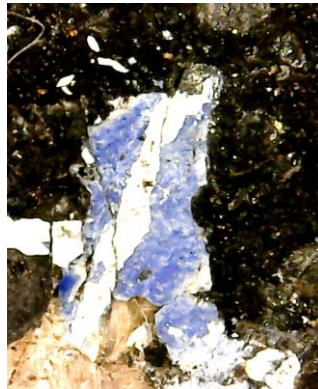
Local 8 – Borda Inf. Paletó

Fotografia 42- Desprendimentos na borda inferior do paletó.

Fotografia 43- Macro foto dos desprendimentos anterior.

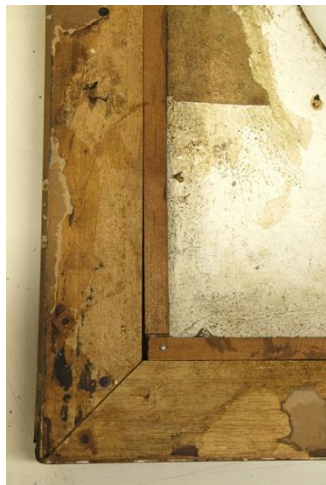
Fotografia 44- Borda do verso, inferior esquerda. Sem a pintura.

A moldura apresenta sujidades generalizadas e certamente está contaminada por fungos, pois o chassi está repleto de colônias. Observa-se também pequenas fissuras generalizadas, rachaduras em alguns dos elementos fitomorfos, abrasões, abaulamentos, furos de pregos, perdas e desprendimentos.

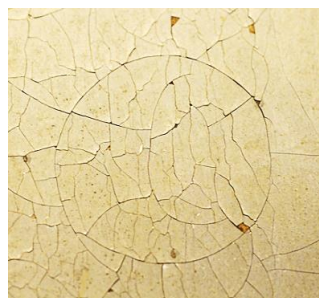
Fotografia 49- Craquelê localizado na área de fundo (detalhe).

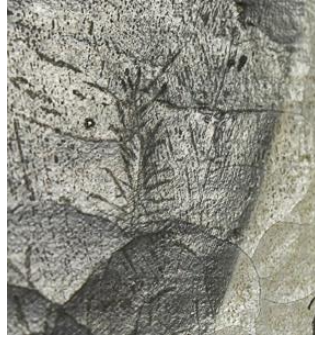
Fotografia 51- Craquelê localizado no paletó (detalhe).

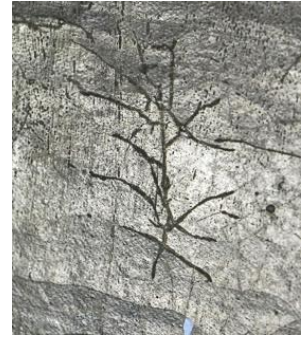
Fotografia 52- Craquelê localizado no paletó (detalhe).

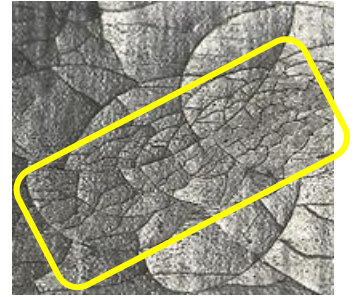
Fotografia 54- Craquelê localizado no paletó (detalhe).

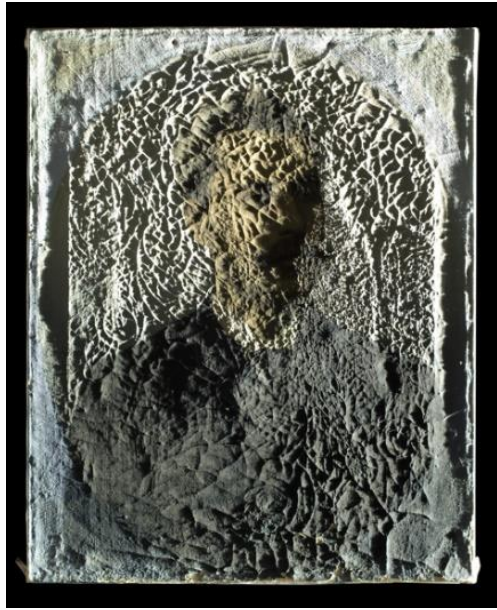
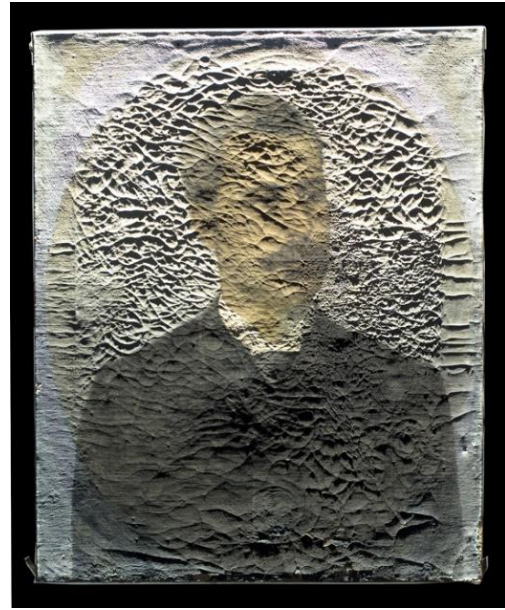
As regiões onde se localizam os abaulamentos são perfeitamente visíveis com a utilização da técnica fotográfica de luz rasante, conforme nota-se na Fotografia 56 e na Fotografia 57. Observam-se dois grandes abaulamentos na região central da obra, assim como os decorrentes do chassi aparentemente inadequado e uma grande área totalmente irregular devido ao aspecto das diversas topologias de craquelês existentes.

Fotografia 56- Fotografia de luz rasante à direita.

Fotografia 57- Fotografia de luz rasante de topo.

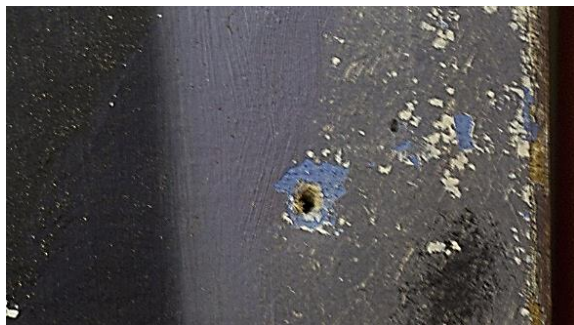
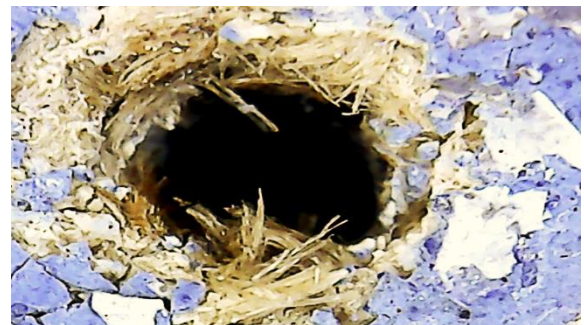
Os oito furos existentes na camada pictórica são provenientes dos pregos de fixação da tela à moldura, que encontravam-se completamente oxidados e foram retirados por ocasião do desprendimento da moldura. Os furos, conforme pode ser visto na macro foto a seguir, perfuraram e romperam completamente as fibras do tecido.

Fotografia 58- Detalhe do furo de prego do lado direito (inferior).

Fotografia 59- Macro foto do furo de prego do lado direito (inferior).

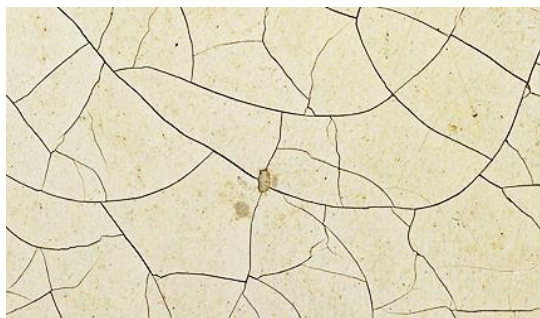
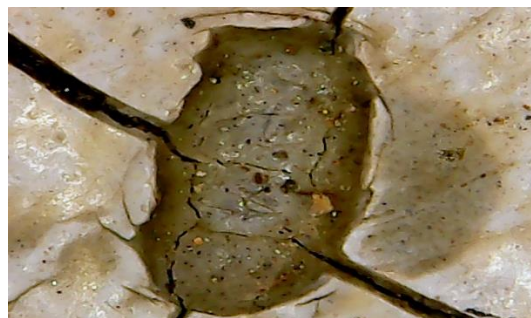
Em diversos locais da camada pictórica, desde diminutas à maiores áreas, verificou-se a existência de intervenções anteriores. Mais adiante, essas intervenções anteriores serão tratadas em um item específico. Nota-se que junto à algumas, conforme fotografias a seguir, existem áreas de desprendimentos e perdas da camada pictórica, deixando o suporte aparente.

Fotografia 60- Detalhe de pequena intervenção anterior, no lado esquerdo.

Fotografia 61- Macro foto de detalhe de pequena intervenção anterior.

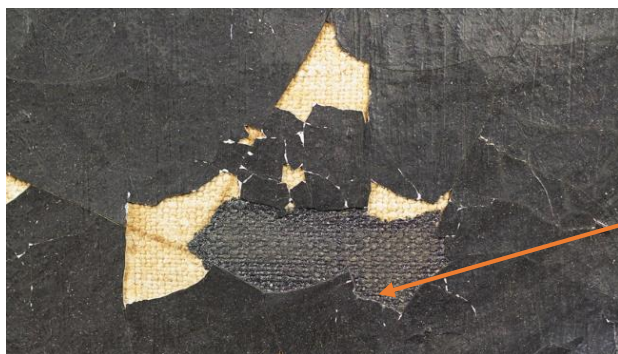
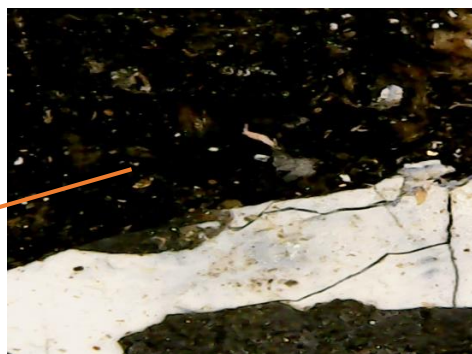
Fotografia 62- Detalhe de área com desprendimento da camada pictórica e intervenção anterior, no paletó.

Fotografia 63- Macro foto de detalhe de área com intervenção anterior, no paletó.

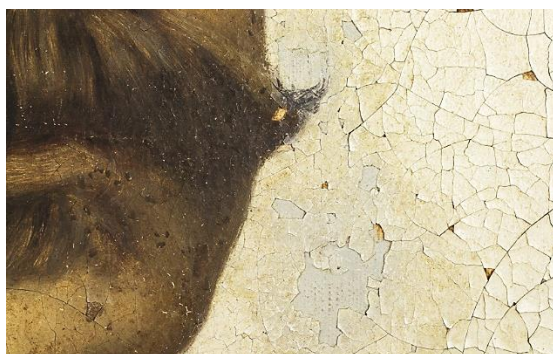
Fotografia 64- Detalhe de área com intervenção anterior, desprendimentos e perda da camada pictórica e diversos craquelês.

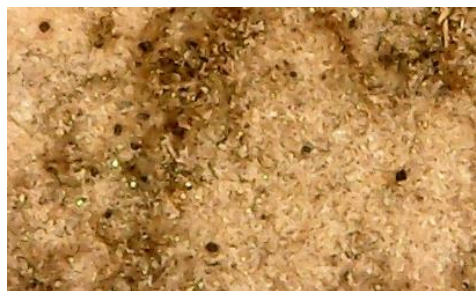
O tecido da tela apesar de conter diversos danos, aparenta estar íntegro. Ele possui sujidades generalizadas, furos de pregos oxidados (que provocou o rompimento das fibras do tecido) localizados na frente da camada pictórica e ao longo das laterais (para fixação do tecido da tela à madeira do chassi), manchas de umidade no verso, escurecimento do tecido e uma significativa infestação por fungos, que pode ser vista por todo o verso com algumas concentrações em lugares específicos (Fotografia 66 e Fotografia 67).

Fotografia 67- Macro foto de detalhe do verso da tela repleta de fungos.

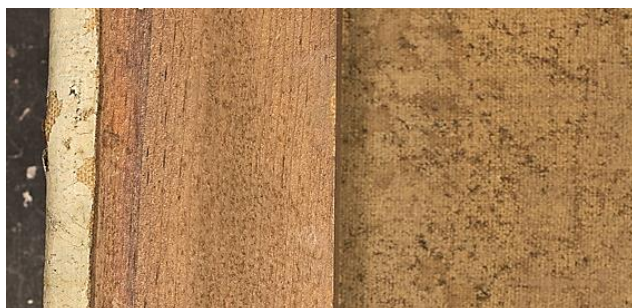
Fotografia 68- Detalhe do verso da tela. Chassi e tecido.

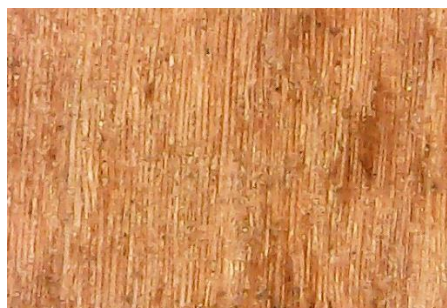
O chassi mostra-se com sujidades por toda a sua extensão. Assim como o tecido, ele está repleto de colônias de fungos, de tal forma que percebe-se um relevo em algumas áreas (Fotografia 70 e Fotografia 71). Nota-se, também, manchas de umidade, algumas rachaduras em duas cunhas. Devido à presença de pregos oxidados, ao longo de todas as laterais, é natural que ao se desprender a tela do chassi, estes pregos deixarão furos com resquícios de oxidação.

Fotografia 69- Macro foto de detalhe do chassi com sujidades.

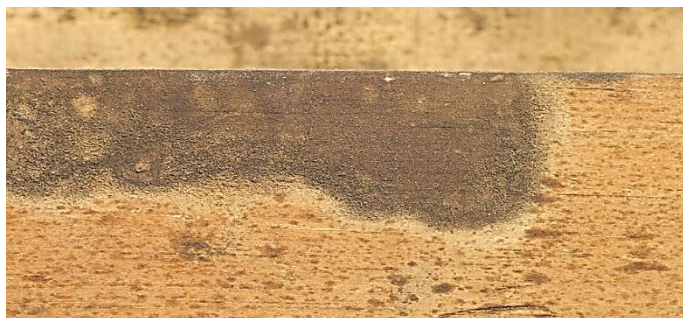
Fotografia 70- Detalhe do chassi repleto de fungos.

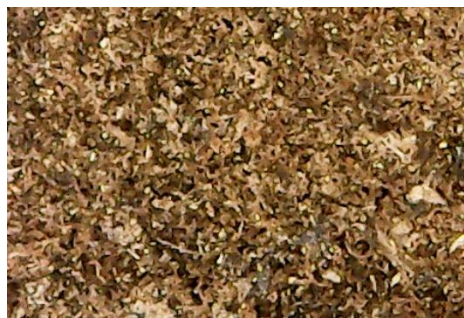
Fotografia 71- Macro foto do chassi com fungos.

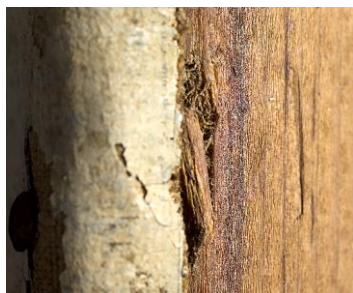
Fotografia 72- Detalhe do chassi evidenciando desprendimentos de lascas.

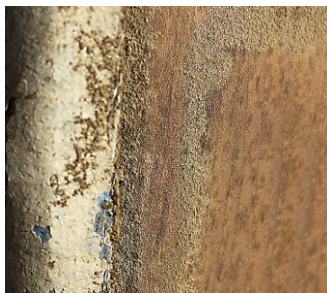
Fotografia 73- Detalhe do chassi evidenciando muitas sujidades.

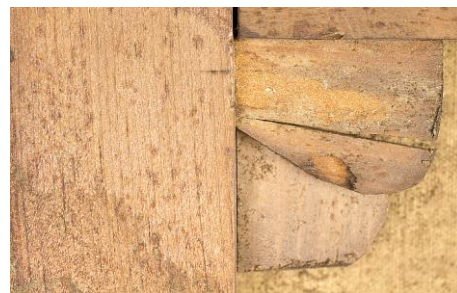
Fotografia 74- Detalhe das cunhas (lado superior esquerdo) do chassi evidenciando rachaduras.

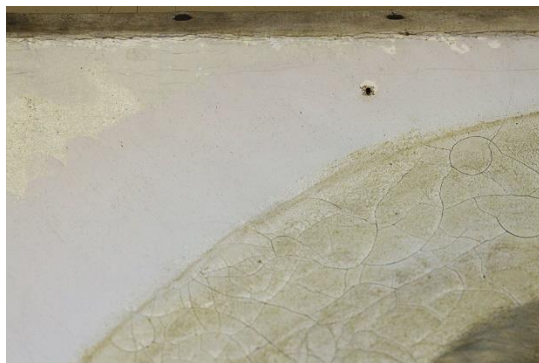
Essa aplicação de verniz apresenta uma camada grossa e provavelmente foi feita com a obra na moldura, com pincel, tendo em vista a existência de acúmulo de verniz na área de fronteira entre a borda interna da moldura e a tela, evidenciado nas fotografias (Fotografia 75 e Fotografia 76). Apesar disso, não existem vestígios de verniz escorrido, o que sugere que sua aplicação tenha sido feita com a obra apoiada sobre alguma superfície horizontal.

Fotografia 75- Parte superior do lado esquerdo evidenciando a área onde ocorreu a aplicação de verniz, provavelmente a primeira intervenção.

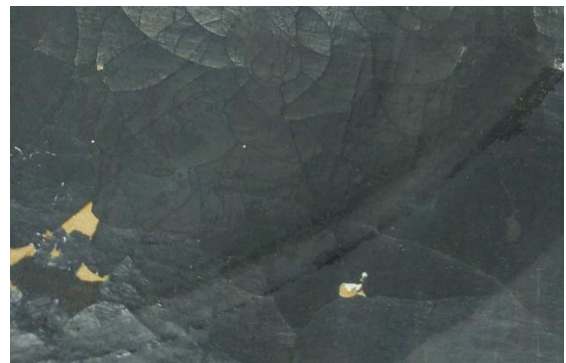
Fotografia 76- Parte inferior do lado direito evidenciando a área onde ocorreu a aplicação de verniz, provavelmente a primeira intervenção.

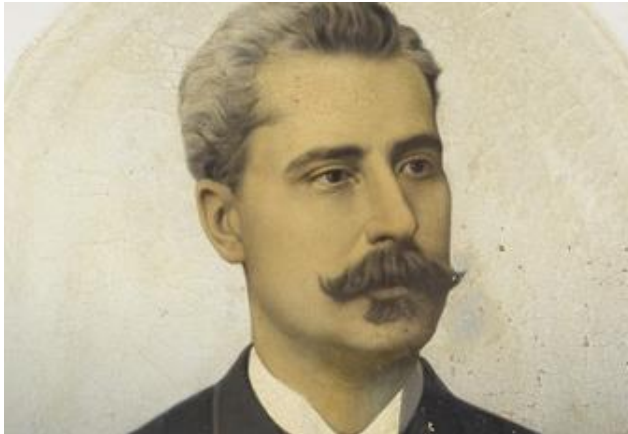
Uma delas quase imperceptível (à certa distância), devido à maneira como foi realizada, localizada no pescoço (Fotografia 77 e Fotografia 78). Ela está ligeiramente nivelada à camada pictórica original.

Fotografia 77- Parte da pintura.

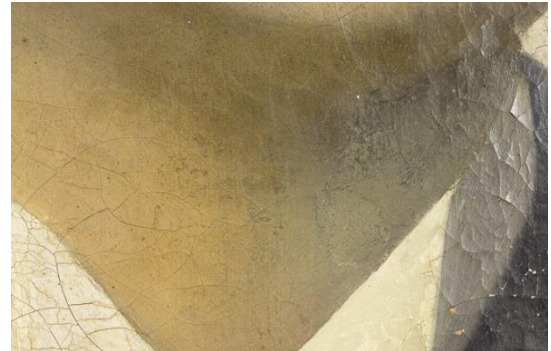
Fotografia 78- Detalhe da intervenção no pescoço.

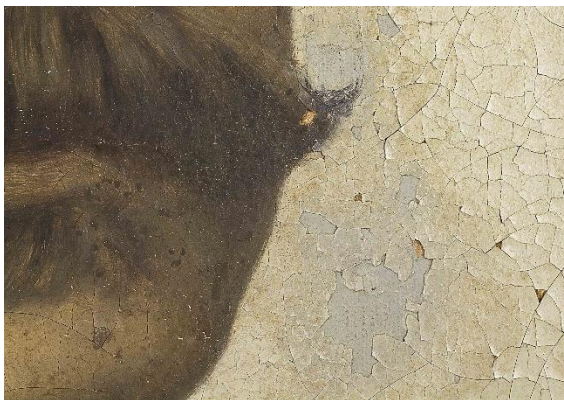
A outra, pode-se dizer executada de forma singela e completamente sem qualquer critério, cuidado e técnica, pois a tinta foi aposta diretamente sobre as áreas de total despreendimento da camada pictórica, ou seja, sobre o suporte que se encontrava aparente nessas regiões, conforme se verifica na série de fotografias de números: Fotografia 79, Fotografia 80, Fotografia 81 e Fotografia 82.

Fotografia 79- Detalhe de intervenção (lado direito) próxima à face. Tinta aplicada diretamente sobre o suporte.

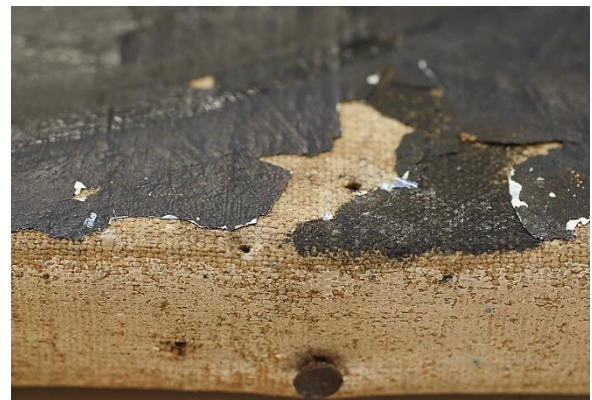
Fotografia 80- Detalhe de intervenção na borda inferior. Tinta aplicada diretamente sobre o suporte.

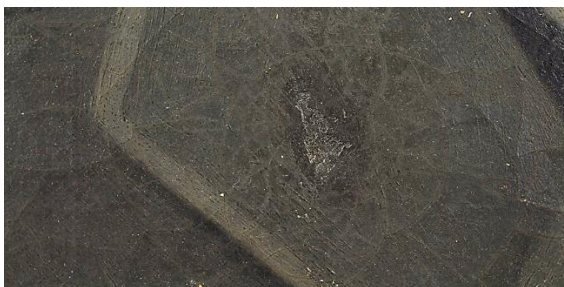
Fotografia 81- Detalhe de área com intervenção anterior.

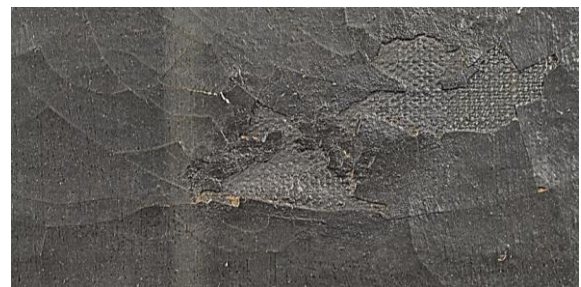
Fotografia 82- Detalhe de área com intervenção anterior.

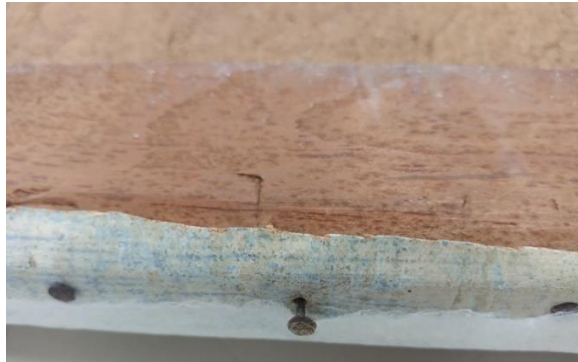
Ressalta-se que durante a retirada da pintura do chassi, constatou-se que este não era o original da obra, pois a tela apresentava as bordas cortadas, pintura sob as tachas de fixação, além de furos cujos fios estavam rompidos, evidenciando que outrora havia sido pregada em outro chassi.

Fotografia 83- Detalhe do verso da tela evidenciando o corte do suporte e a pintura sob a cabeça da tacha.

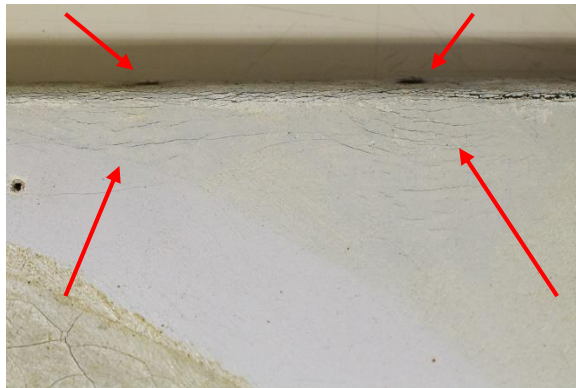
Há que se destacar a existência de outros craquelês, porém em menor número, mais finos e discretos. Alguns estão localizados próximos às bordas, em especial, na superior, que sugerem, pelo formato e local em que se apresentam, que sejam originados pela tensão que o tecido sofreu ao ser esticado e preso ao chassi (não original, conforme informado no item 3.4 Intervenções Anteriores).

Fotografia 86- Craquelês de tensão.

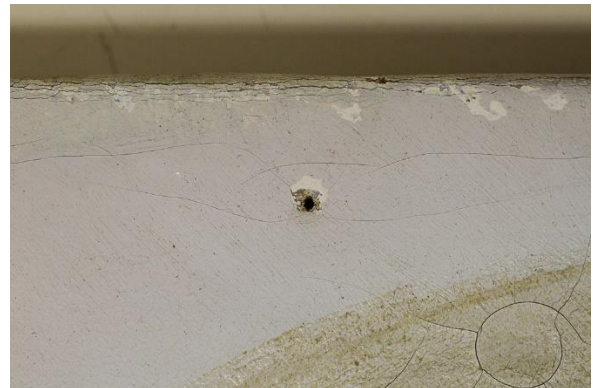
Fotografia 87- Craquelês localizados na borda superior.

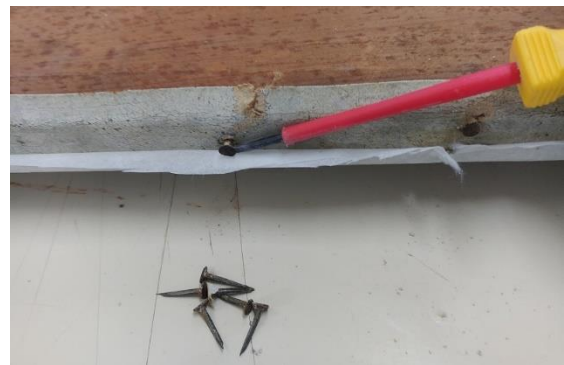
Fotografia 95- Afrouxamento das tachas. Verifica-se o tecido da tela que foi cortado assim como o furo na borda proveniente de outro prego.

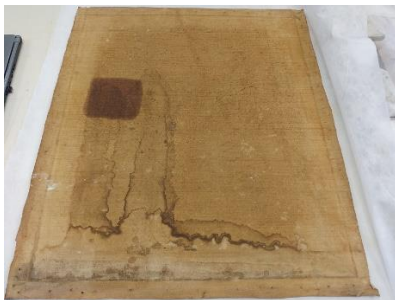
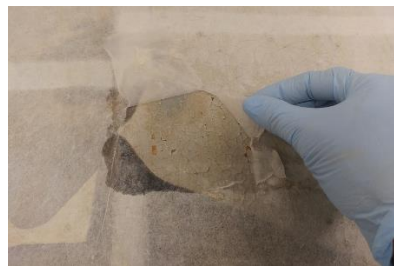
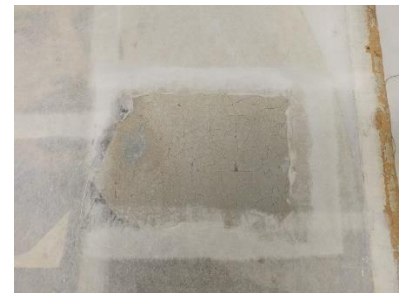
Foi aplicado da mesma forma que a anterior. Deixou-se secar durante dois dias. Depois o faceamento foi retirado com a utilização de um *Swab* embebido em água deionizada. Verificou-se que o adesivo penetrou na maioria dos espaços, porém, em alguns pontos não. Definiu-se que isso será resolvido posteriormente, se for necessário. Faceou-se novamente objetivando a aplicação definitiva do adesivo. Fotografias a seguir.

Fotografia 111- Aplicação do 2º teste.

Fotografia 112- Remoção do faceamento.

Fotografia 113- Novo faceamento.

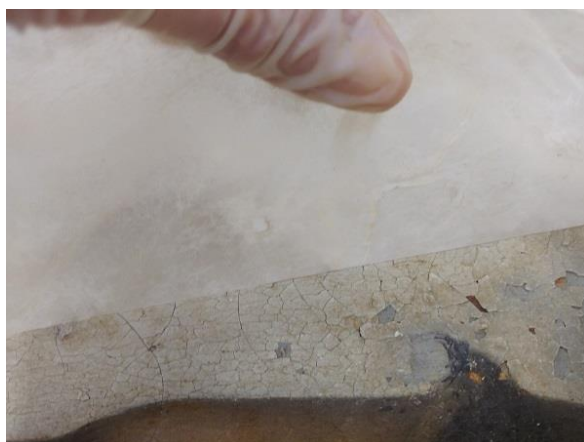
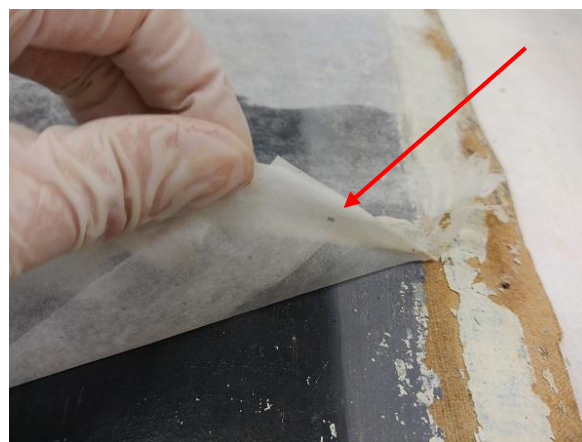
Fotografia 119- Remoção do faceamento. Sem desprendimento de fragmentos. Fotografia 120- Alguns fragmentos estão aderidos no papel japonês.

Na realização desse procedimento, notou-se que desprenderam alguns pequenos fragmentos da camada pictórica, localizados nas bordas da pintura, porém no restante estava perfeito, sem qualquer desprendimento.

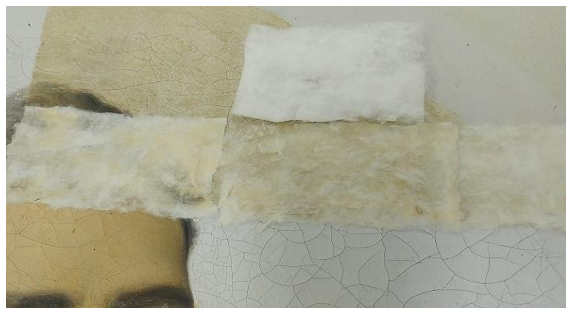
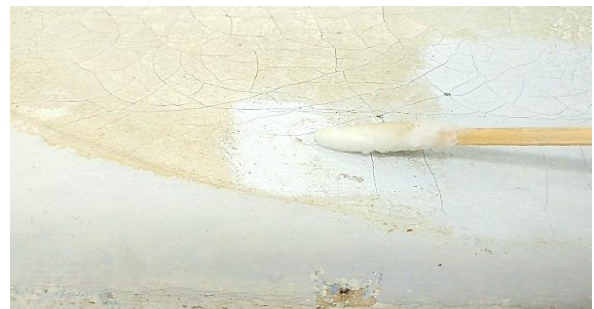
É sabido que o álcool é o solvente desse tipo de verniz, por isso, utilizou-se o álcool etílico. Ao iniciar a remoção percebeu-se uma certa dificuldade, talvez devido à resquícios de CMC que permaneceram mesmo após a remoção do faceamento. Como solução, a atividade foi desenvolvida se valendo do recurso de compressas (de algodão), para propiciar um maior tempo de ação do solvente sobre o verniz. Aplicou-as sobre a área desejada, umedeceu-se com álcool etílico, deixando-as por três minutos. Após decorrido esse tempo, o verniz juntamente com as sujidades, foi removido facilmente com um *Swab*, também úmido com o álcool.

Fotografia 123- Remoção do verniz utilizando compressas. Observa-se a ação das compressas tornando-se amareladas.

Fotografia 124- Retira-se as compressas e utiliza-se o swab umedecido com o solvente.

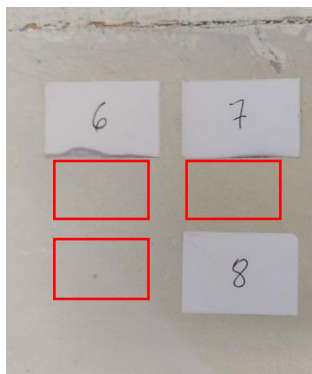
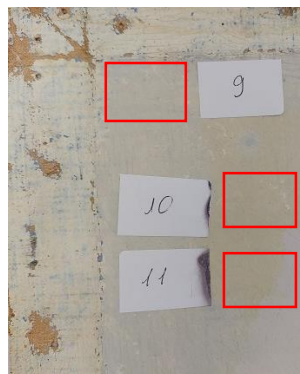
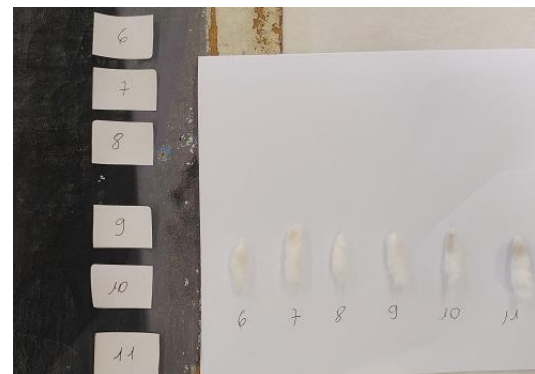
Testou-se todos os solventes do número seis ao dezoito, iniciando na parte superior, escondida pela moldura. Primeiro pelos mais fracos (do seis ao oito), como não houve resultado, passou-se para os mais fortes (do nove ao onze), que, assim como os anteriores, nada removeram (Fotografia 128 e Fotografia 129). Após, passou-se para a parte inferior, próximo à borda direita. Nesse momento, todos eles foram testados. Aplicou-se os solventes mais fracos (6, 7 e 8 da Tabela de Solventes de Masschelein-Kleiner) fora da área encoberta pela moldura, e os mais fortes (9, 10 e 11 da Tabela de Solventes de Masschelein-Kleiner) foram aplicados na região que fica oculta, conforme Fotografia 130.

Identificou-se que o solvente de número sete (Tabela de Solventes de Masschelein-Kleiner), removia algo, porém não era o verniz original, mas sim os resquícios remanescentes da goma laca. Os de números dez e onze também, porém arrastavam pigmento preto. Portanto, o de número sete (xileno + isopropanol (1:1)), seria apropriado para retirar os restos da goma laca. Ele foi testado nos locais das intervenções. Em duas delas ele agiu perfeitamente removendo-as, sendo uma no paletó e a outra no pescoço, segundo Fotografia 131.

Fotografia 128- Testes.

Fotografia 129- Testes.

Fotografia 130- Testes com solventes.

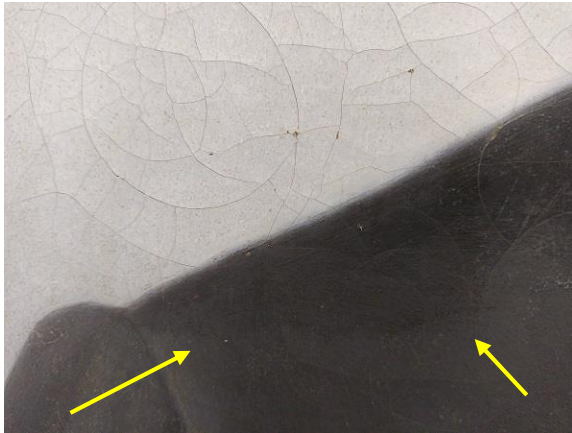
As fotografias a seguir evidenciam a ação do sabão. Procurou-se efetuar o registro fotográfico em um ângulo onde o brilho do verniz original pudesse estar realçado para se observar o local onde ele foi retirado.

Fotografia 139- Resultado do teste no ombro.

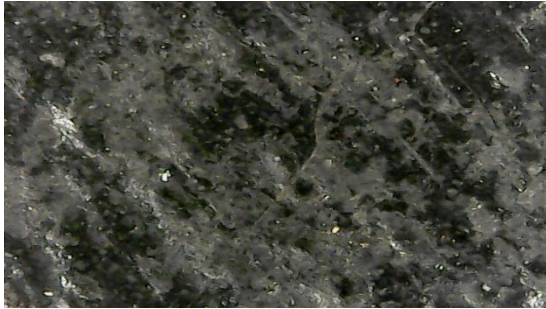
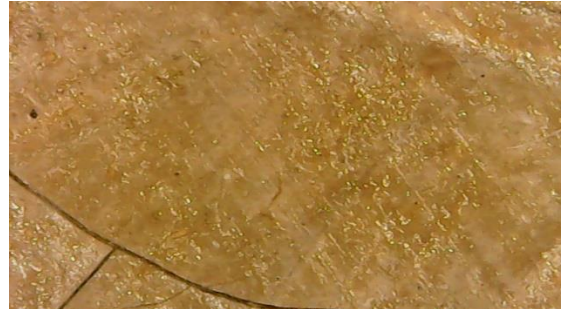
O verniz não foi totalmente removido para não fragilizar a fina camada pictórica, segundo as macro fotografias a seguir, mas buscou-se ter um resultado homogêneo da superfície.

Fotografia 143- Macro foto do paletó.

Fotografia 144- Macro foto do rosto.

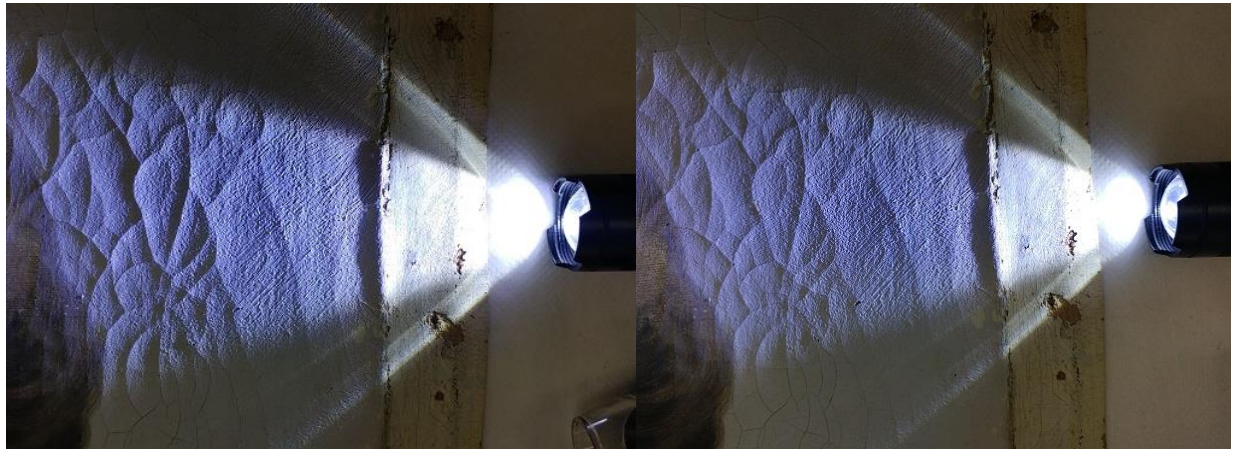
Efetuu-se o registro fotográfico com uma fonte de luz rasante, antes e depois do procedimento, da área superior da tela. A diferença é bem significativa.

Fotografia 148- Antes da utilização da espátula.

Fotografia 149- Depois da utilização da espátula.

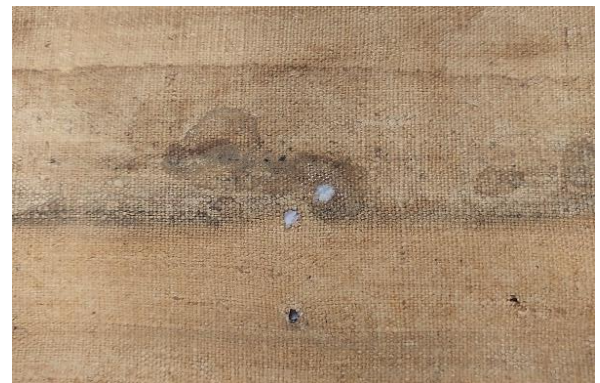
Fotografia 151- Furos na tela.

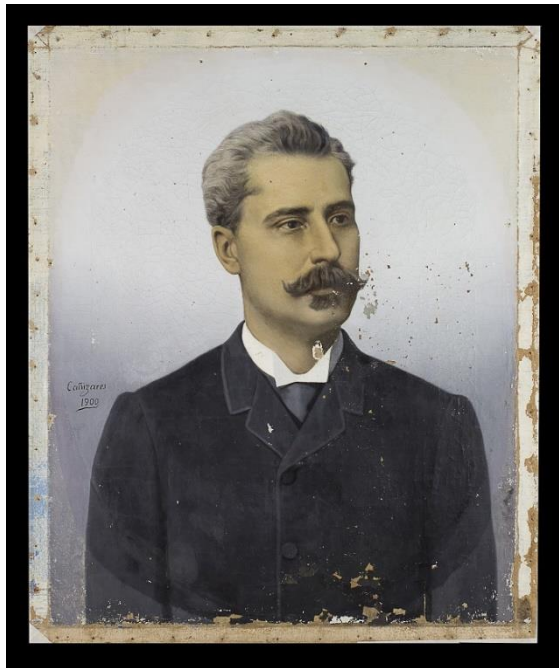
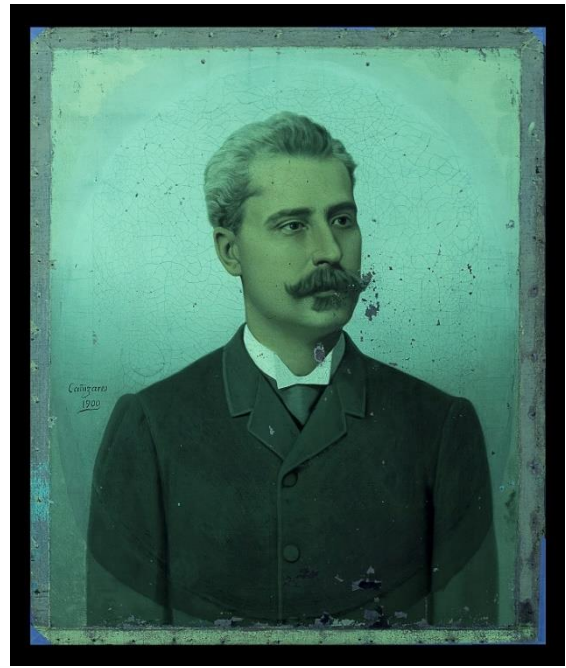
As fotografias mostram alguns vestígios remanescentes das intervenções anteriores além de uma certa uniformidade na superfície da camada pictórica especificamente quanto ao verniz, pois a marca da região ovalar proporcionada pela concentração de verniz que existia anteriormente, apresenta-se agora quase imperceptível.

Fotografia 152- Fotografia frontal com luz visível. Fotografia 153- Fotografia frontal com fluorescência de luz ultravioleta. Tratamento realizado pela aluna.

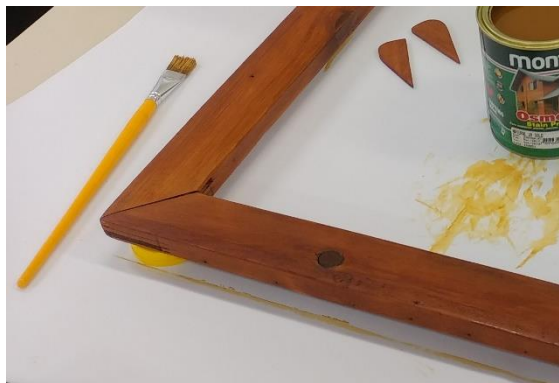
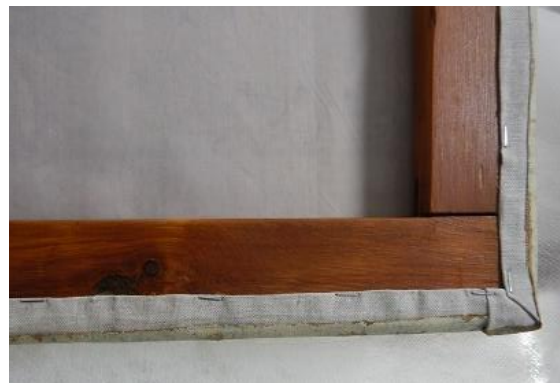
Fotografia 154- Detalhe da união das peças do chassi. Parte da frente.

Ele mede 59 cm x 73 cm, com chanfro de 4 mm, e, apesar de não possuir 6 cm de largura nas barras, apresenta um tamanho de 5,5 cm, com espessura de 2,5 cm. As peças são unidas em planos, formando, curiosamente, um ângulo de 45° na parte frontal e 90° na parte de trás, conforme fotografias a seguir.

O tratamento foi executado em dois momentos. Primeiro procedeu-se a uma limpeza com aguarrás e depois álcool 70%, pois haviam diversas colônias de fungos. Cabe lembrar que ele já havia sido aspirado no momento de retirada da tela. Ainda nessa ocasião, ele foi totalmente lixado com três tipos de gramatura de lixa. Começando por uma mais grossa, depois uma média e por último uma mais fina (400), para propiciar um acabamento mais delicado. Limpou-se com um pano seco e passou-se o álcool 70% mais uma vez.

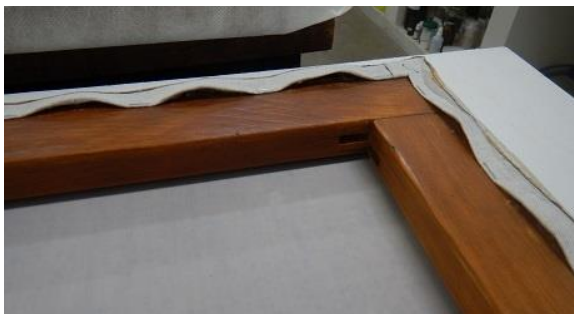
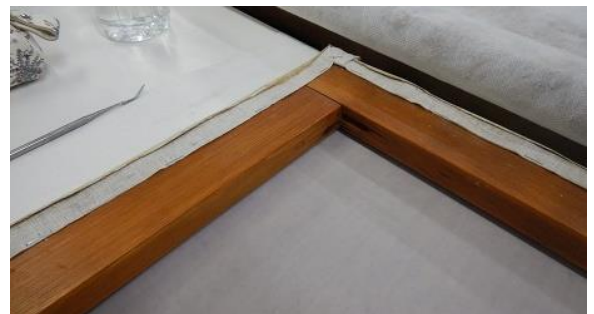
Fotografia 169- Detalhe do acabamento do verso.

Para o acabamento do verso, os grampos foram pregados observando o mesmo espaçamento. Apesar do tecido do reforço estar encolado, ele sofreu uma pequena deformação durante o procedimento, gerando uma ondulação entre os grampos. Como solução inseriu-se entre os espaços, pequenos pedados de Beva filme, que foram ativados com o calor da espátula térmica. Observa-se a diferença entre os acabamentos nas fotografias a seguir.

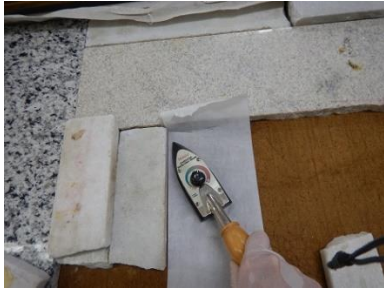
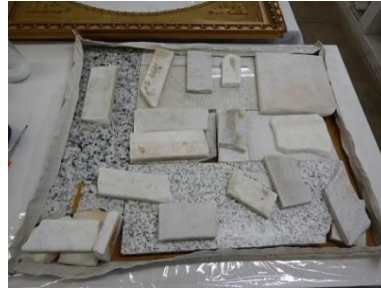
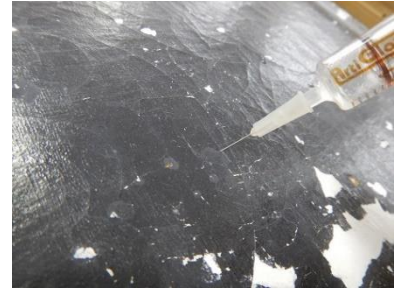
Fotografia 177- Utilização da espátula térmica pelo verso.

Durante o processo de nivelamento, percebeu-se alguns desprendimentos, que possivelmente ocorreram em razão da variação da umidade relativa do ar. Soube-se que este fator também causou danos à camada pictórica de outras obras que, assim como esta, se encontravam nas dependências da Escola de Belas Artes, fazendo com que providências fossem tomadas.

A tela foi novamente fixada no chassi e esse movimento promoveu novas tensões na camada pictórica. Notou-se uma certa vulnerabilidade em alguns locais e por isso, antes que ocorresse novos desprendimentos, aplicou-se o adesivo, pela frente, em pequenas quantidades, com uma agulha bem fina.

Após 24 horas, com o adesivo seco, constatou-se o sucesso do procedimento e retomou-se o nivelamento finalizando-o.

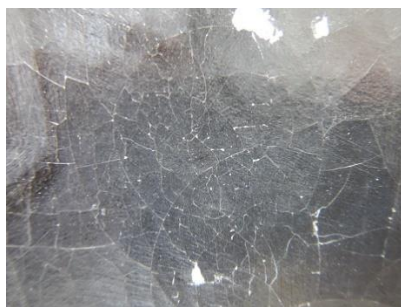
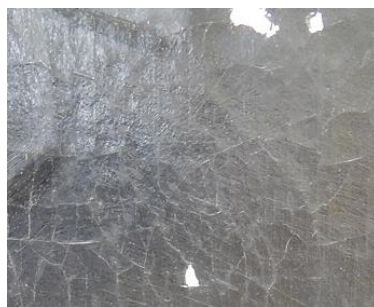
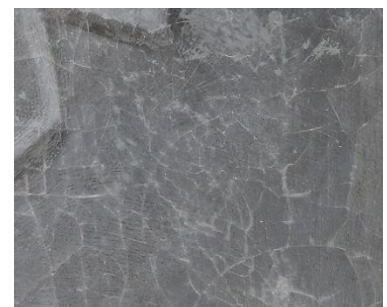
Fotografia 180- Antes da reintegração.

Considerando-se essa questão, assim como a presença de pequenos pontos de perda superficial, optou-se por efetuar a reintegração nas lacunas presentes no paletó, que apresentava apenas uma cor, utilizando-se a técnica da reintegração mimética ou ilusionista⁵⁵, conforme se verifica nas fotografias que se seguem. Essa mesma técnica foi feita em pequenos pontos de perda situados no rosto, devido à importância da região. Também foi utilizada na parte inferior nas laterais, porém são regiões que permanecem encobertas pela moldura.

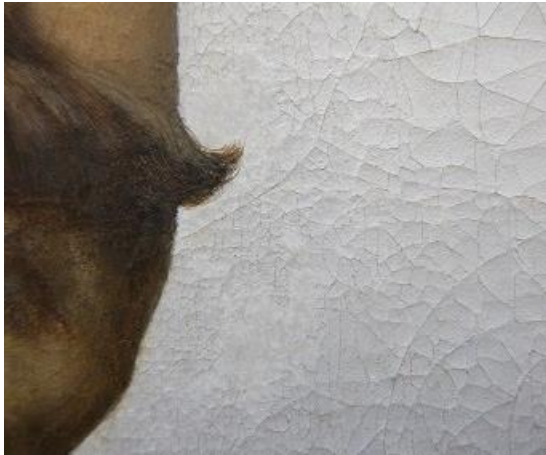
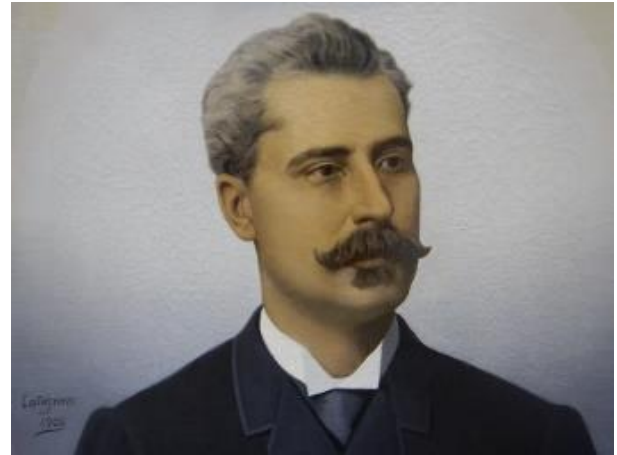
Fotografia 187- Detalhe da reintegração.

As lacunas presentes no fundo claro foram de difícil reintegração por causa da enorme quantidade de craquelês. Nas pequenas foi aplicada a técnica mimética, porém nas duas maiores, próximas ao rosto, isso não foi possível, devido à camada pictórica estar muito reticulada e em tamanhos muito pequenos. Nessas regiões, ao se aplicar a massa de nivelamento, proporcionou uma superfície lisa, o que por si só, já se diferencia do entorno. Tentou-se produzir um relevo, porém sem sucesso. A solução foi utilizar de recursos de aplicação da tinta, simulando uma irregularidade, por meio da utilização de tons claros e escuros, que a uma certa distância, essas lacunas se integraram perfeitamente, porém percebidas quando se está próximo.

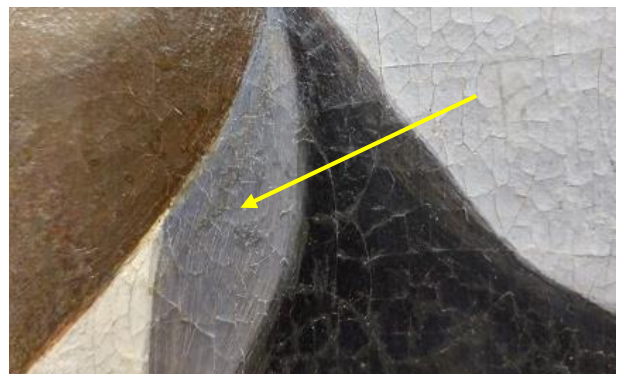
Fotografia 191- Diferença no colarinho cinza.

Com o surgimento de uma diferença de tonalidade em algumas áreas reintegradas e considerando que foi aplicado do Paraloid B72 como verniz para igualar o brilho da tinta aquarela com a original, foi imperativo que se procedesse a apresentação estética nesses locais. Segundo Anamaria Ruegger (2013, p. 97), a apresentação estética é um termo usado na restauração de

Nesse processo foram utilizados pigmentos da marca Maimeri, conforme descrito no Quadro 7, misturados ao Paraloid B72 a 15% em xilol, pois a 5% a tinta se mostrou fosca, contrastando com o brilho existente na tela. Acrescentou-se xilol puro quando necessário, à medida em que se executava a reintegração.

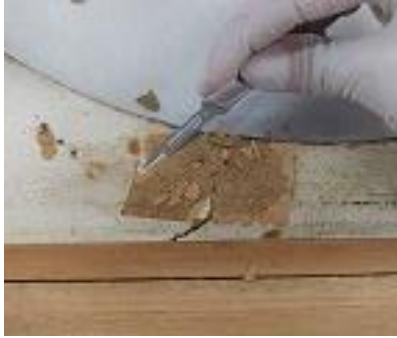
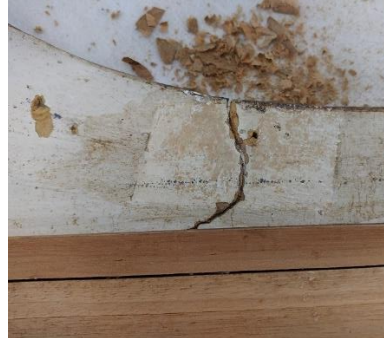
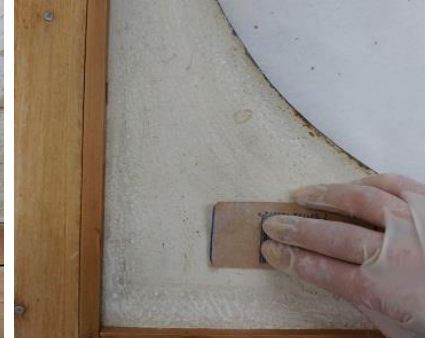
Fotografia 193- Limpeza do verso da moldura com bisturi.

Logo após, tendo em vista que essa parte do verso da moldura encontrava-se bastante irregular, cheia de asperezas, pequenas ondulações e desnivelamentos nas bordas das superfícies fraturadas, procedeu-se como solução, lixar toda área de trás do *passee-partout*. Foram utilizadas lixas média nº 150 e fina nº 400. Essas ações foram registradas pelas fotografias que se seguem.

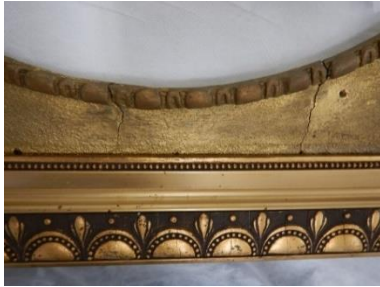
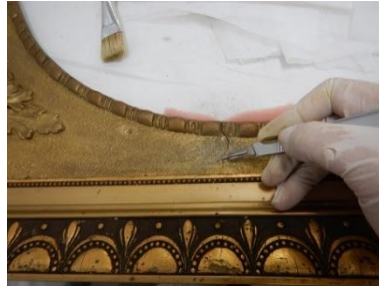
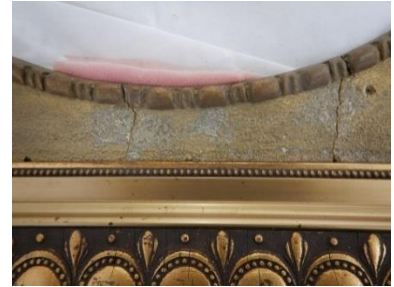
Fotografia 199- Intervenção anterior.

Após a limpeza frontal, observou-se que as intervenções existentes contrastavam com o restante da superfície, pelo fato de possuírem um aspecto liso em relação às demais regiões. Por isso, decidiu-se pela remoção de todas elas com bisturi.

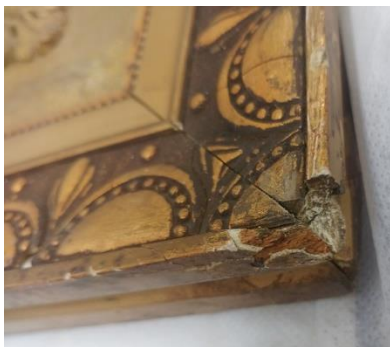
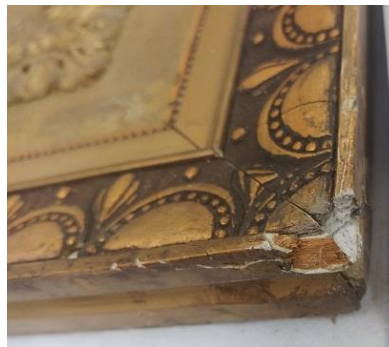
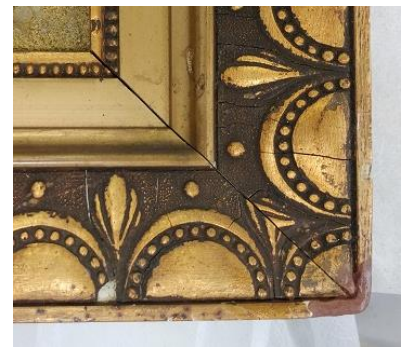
Fotografia 202- Borda da moldura com sujidades nas superfícies de perda.

*Fotografia 203- Borda após limpeza.*

*Fotografia 204- Borda após complementação.*
