**RESTAURAÇÃO DA PINTURA RETRATO DE BERNARDO MASCARENHAS,
EXECUTADO POR MIGUEL NAVARRO Y CAÑIZARES: desafios e metodologias de
fixação de craquelês.**

Trabalho de Conclusão de Curso apresentado à
Graduação de Conservação e Restauração de
Bens Culturais Móveis da Escola de Belas Artes
da UFMG, como requisito para obtenção do
título de bacharel em conservação-restauração de
bens culturais móveis.

Orientadora: Professora Giulia Villela Giovani

Belo Horizonte
Escola de Belas Artes da UFMG
2017

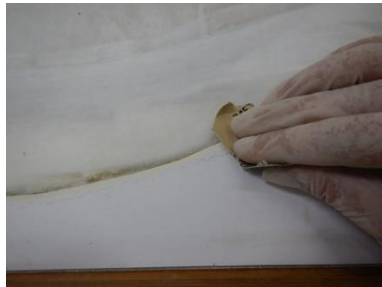
Fotografia 208- Lixando o *passé-partout*.

Para selar as fibras do *passé-partout* aplicou-se CMC a 2,5% por toda a borda, exatamente no local onde anteriormente ele foi lixado.

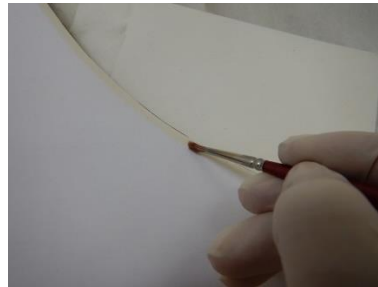
Fotografia 209- Aplicação do CMC.

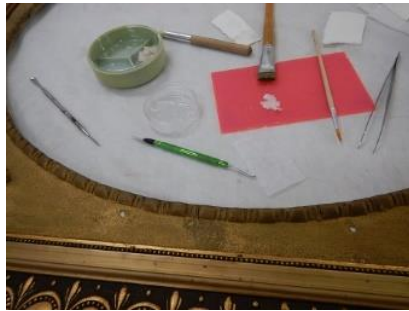
Fotografia 211- Material utilizado nas obturações.

Feito isso, obturou-se os furos de pregos assim como as rachaduras. Para esse procedimento usou-se polpa de papel Hanner Müller, umedecida com água deionizada, acrescida de CMC. Também foi efetuado um enxerto com um pedaço do próprio *passé-partout* numa pequena área.

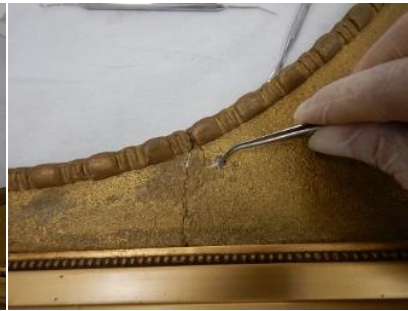
Fotografia 212- Procedimento de obturação.

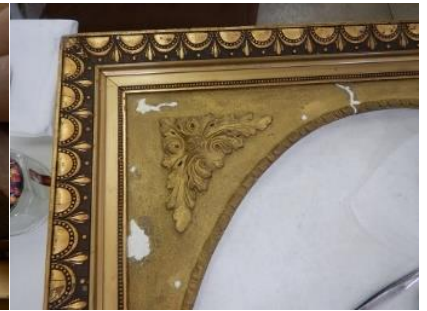
Fotografia 213- Após a conclusão das obturações.

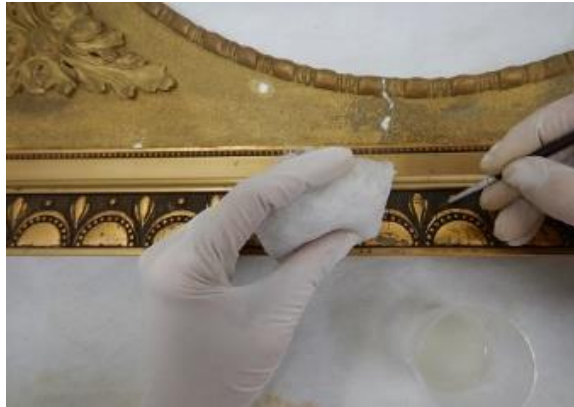
Fotografia 214- Aplicação do adesivo.

Para estabilizar as bordas foi inserido entre as inúmeras rachaduras, um adesivo a base de PVA + álcool etílico. Inicialmente na proporção (1:1), depois, dependendo da espessura da fenda foi necessário acrescentar um pouco mais de álcool para que a mistura ficasse mais fluida. Para a aplicação se valeu de um pincel fino, limpando-se o local ao redor logo após. Este procedimento foi executado duas vezes, pois ainda haviam algumas fendas a serem preenchidas.

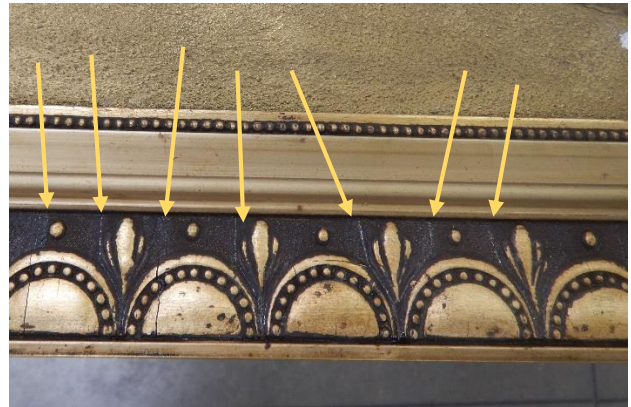
Fotografia 215- Após a secagem o adesivo ficou ligeiramente brilhoso.

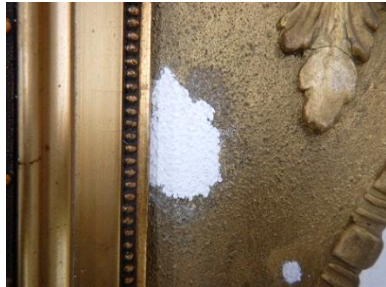
Fotografia 216- Textura sobre enxerto.

A mesma massa foi aposta sobre as complementações de epóxi (lixadas), com vista a propiciar a reintegração cromática dessas áreas.

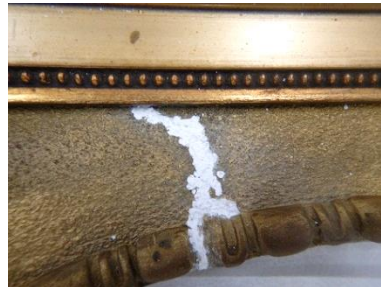
Fotografia 217- Textura sobre obturação.

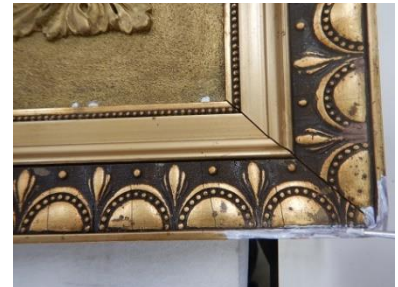
Fotografia 218- Massa de nivelamento sobre complementação de epóxi.

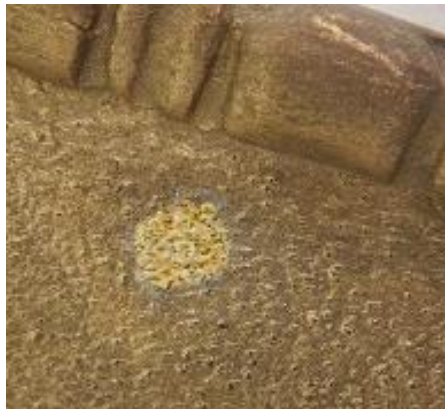
Fotografia 219- Lacuna iniciada a reintegração.

Feito isso, passou-se para o preenchimento das lacunas localizadas no *passee-partout* com a técnica de pontilhismo, conforme Fotografia 219, Fotografia 220, Fotografia 222 e Fotografia 223. Foram utilizados as seguintes cores: amarelo de cádmio, verde oliva, cinza (branco de China, preto de marfim), amarelo ocre e terra de Siena queimada. Para finalizar a reintegração dessa parte e uniformizar o brilho, utilizou-se mica misturada no Paralóide B72, aplicando-se alguns pontos espalhadas pelas lacunas.

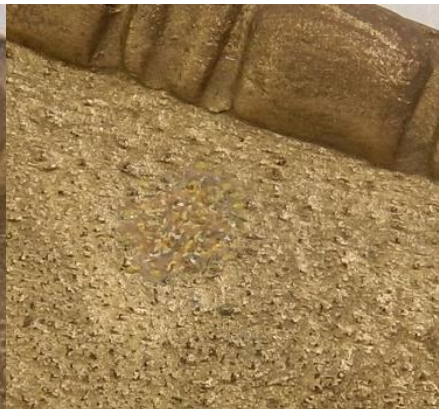
Fotografia 220- Lacuna quase finalizada a reintegração.

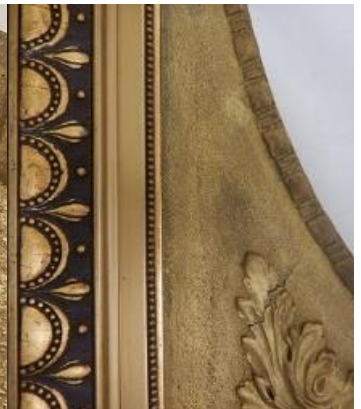
Fotografia 221- Áreas com manchas.

Ainda no *passee-partout*, a presença de algumas regiões mais escuras e outras mais claras, foram devidamente harmonizadas com alguns pequenos pontos claros e alguns escuros respectivamente (Fotografia 221).

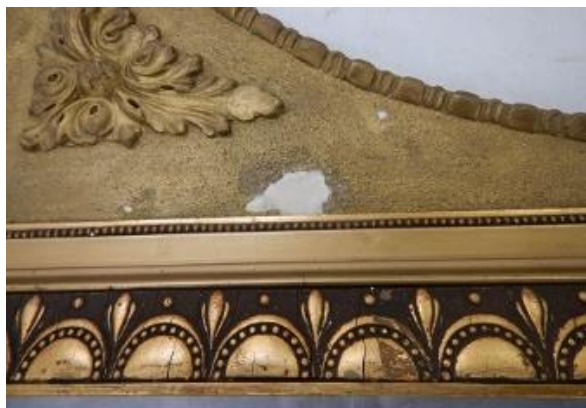
Fotografia 222- Lacuna com enxerto e nivelamento.

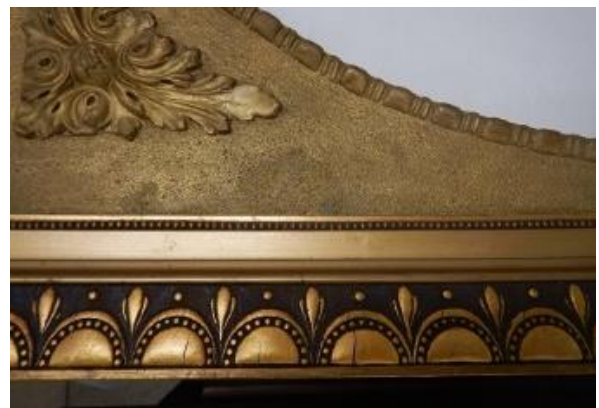
Fotografia 223- Lacuna após início da reintegração.

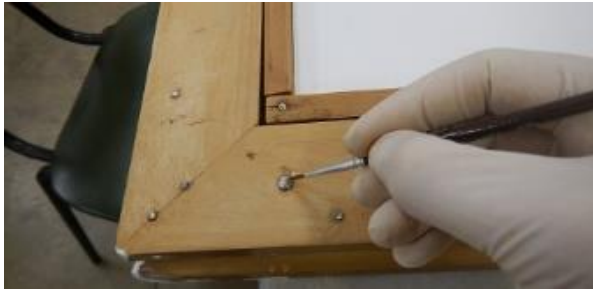
Fotografia 224- Aplicação do Paraloid.

Nos pregos lixados utilizou-se Paraloid B72 a 15% em xilol.

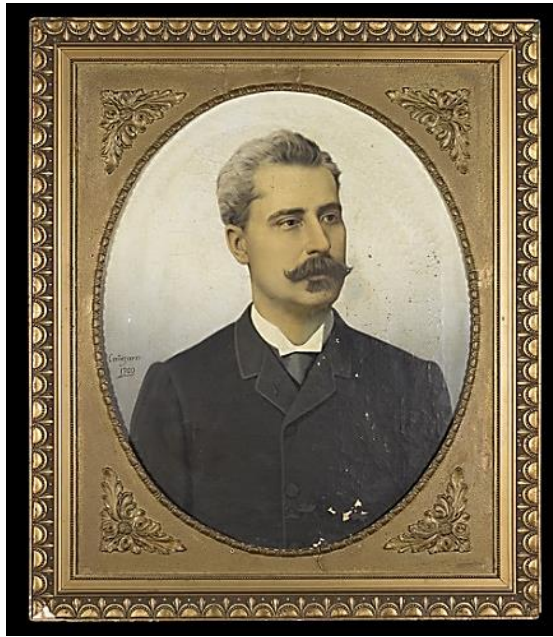
Fotografia 226- Retrato de Bernardo Mascarenhas, frente com moldura. Obra cedida pelo Museu do Crédito Real para servir como objeto do presente trabalho. Antes.

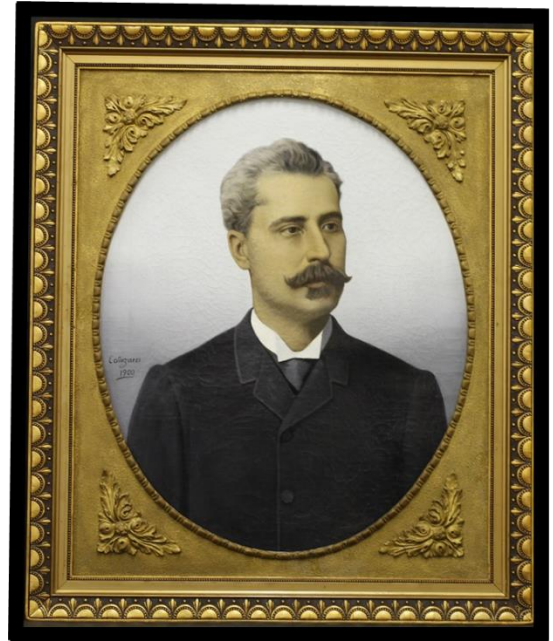
Fotografia 227- Fotografia após a restauração.

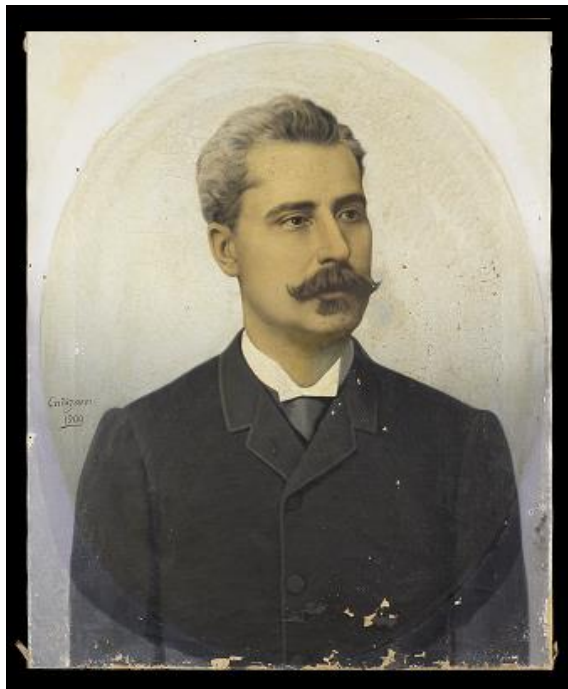
Fotografia 228- Retrato de Bernardo Mascarenhas, frente sem moldura. Antes.

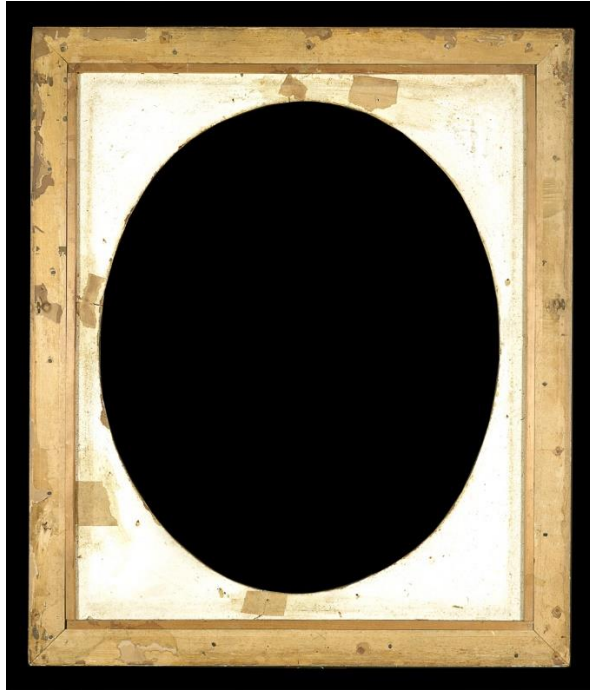
Fotografia 230- Verso da moldura. Antes.

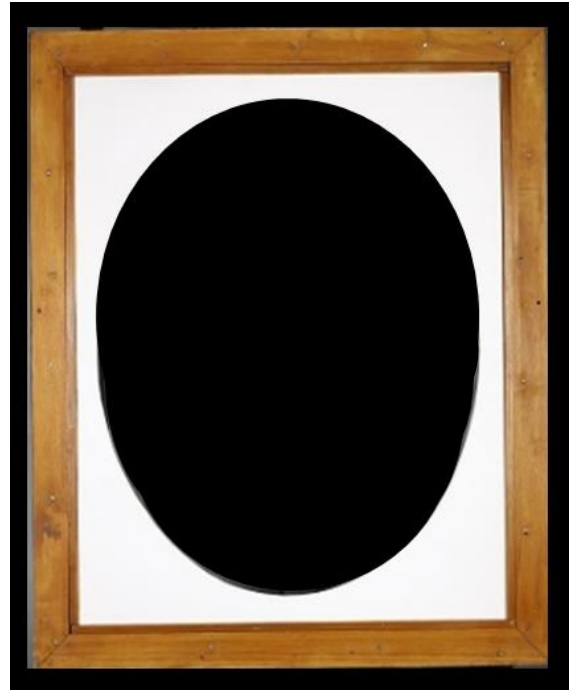
Fotografia 231- Verso da moldura. Após a restauração.

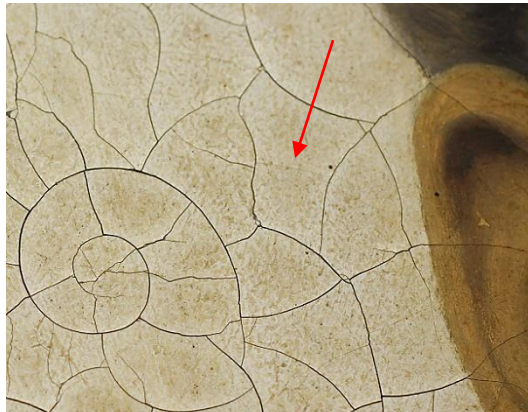
Fotografia 233- Detalhe de área antes da restauração.

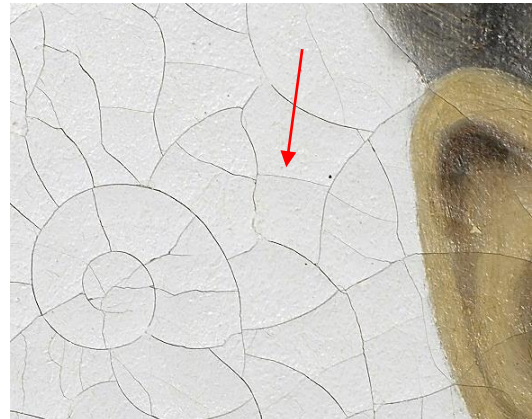
Fotografia 234- Detalhe de área após os procedimentos de planificação e consolidação, evidenciando novo craquelê.

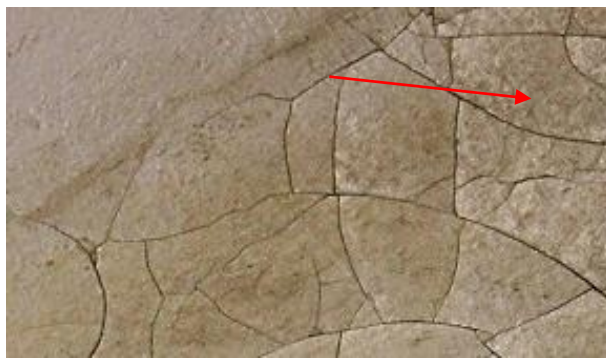
Fotografia 235- Detalhe de área antes da restauração.

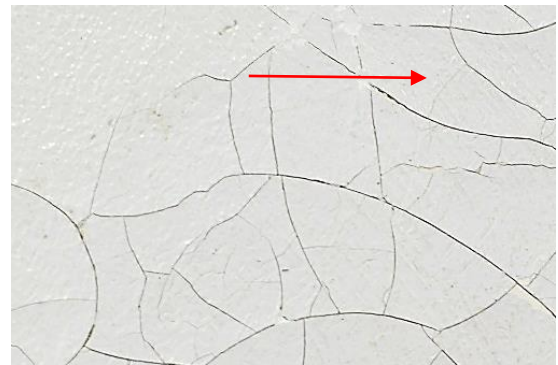
Fotografia 236- Detalhe de área após os procedimentos de planificação e consolidação, evidenciando novo craquelê.

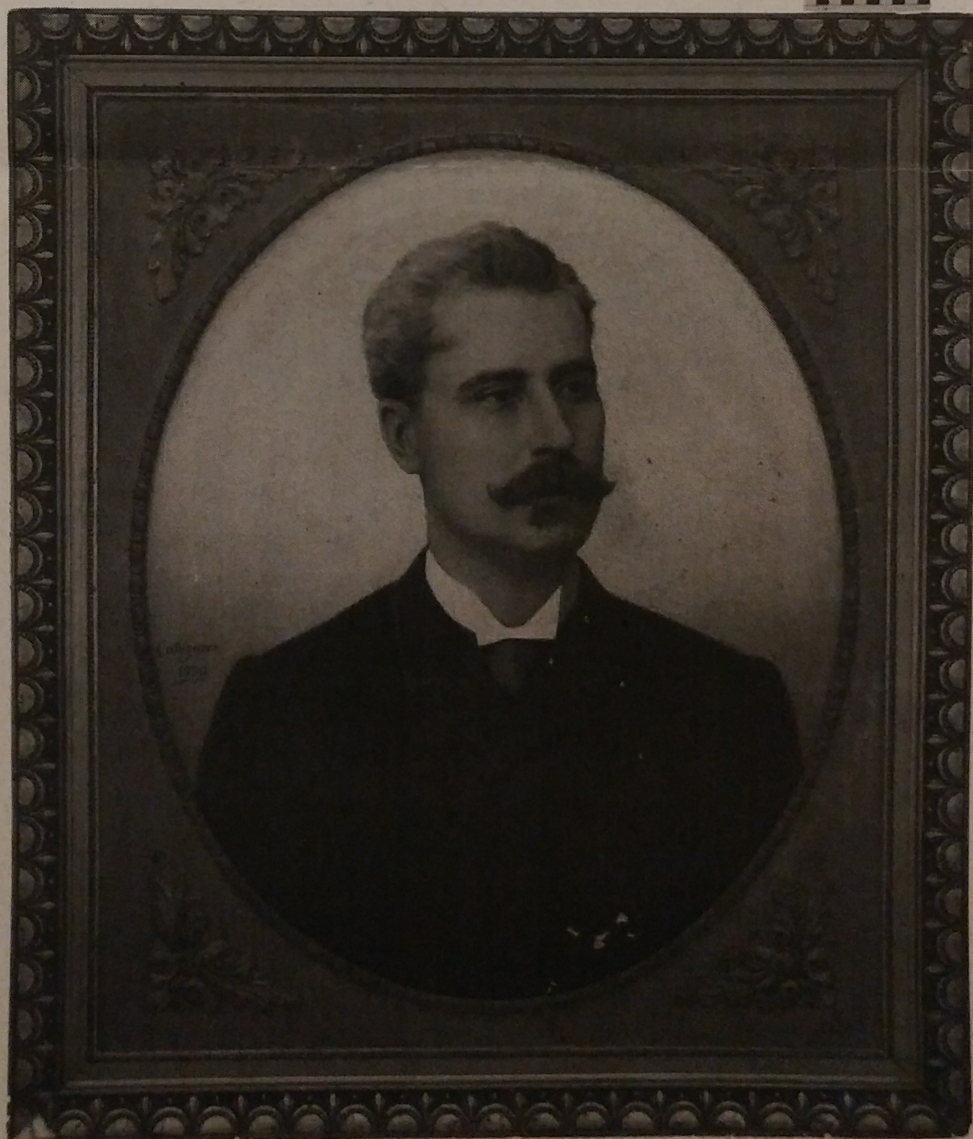
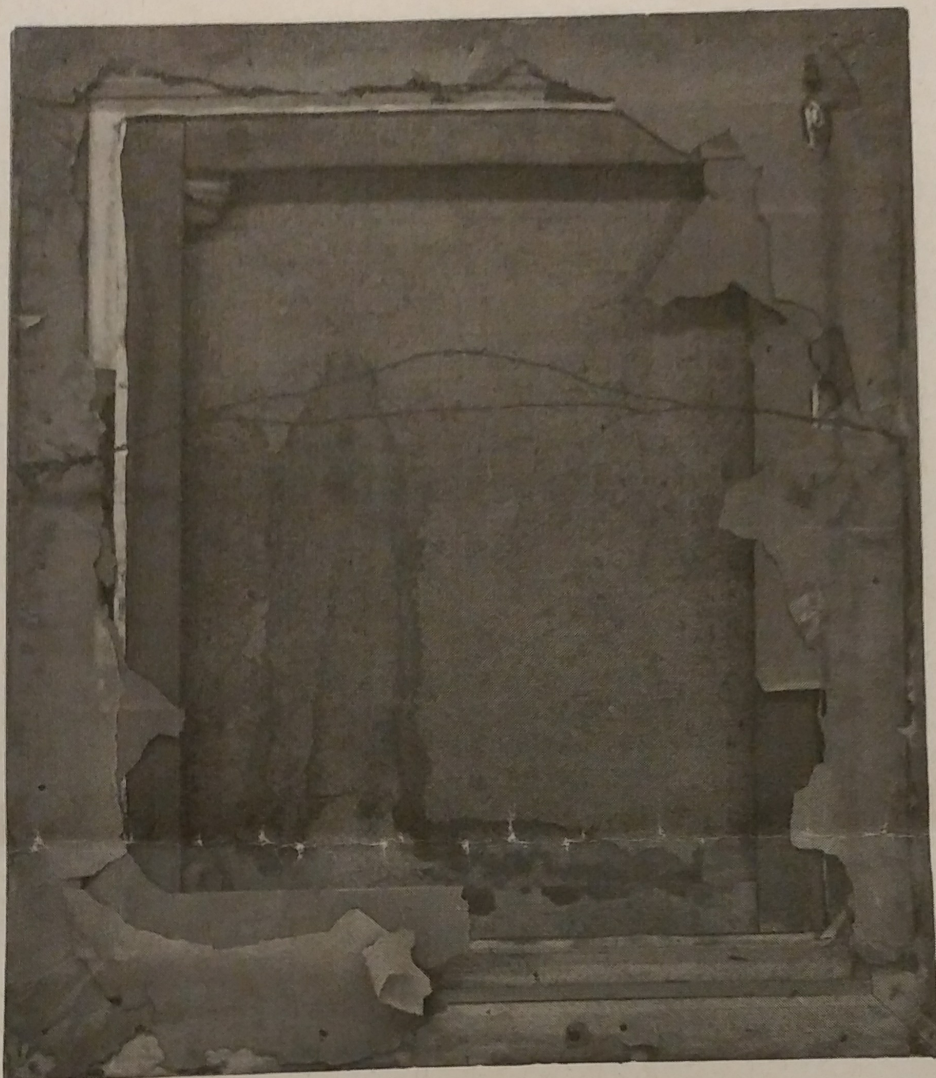
Anverso

O estado de conservação da obra é péssimo. Em seu anverso, a pintura apresenta sujidade aderida, craquelês generalizados, diversas regiões com desprendimento e perda da camada pictórica, áreas com intervenções anteriores (retoques cromáticos) e oxidação do verniz. A moldura apresenta sujidade aderida, abrasões, fissuras e rachaduras, áreas de perda de suporte, furos e abaulamento. No verso a tela apresenta sujidade aderida, manchas de umidade e fungos, estrias, escurecimento do tecido. A tela está descolando do chassi, e os pregos que a fixam estão enferrujados. Há fitas adesivas e resquícios de fita gomada já muito oxidada na moldura e também no *passepapertout*. Os *pitons* e arames estão enferrujados.

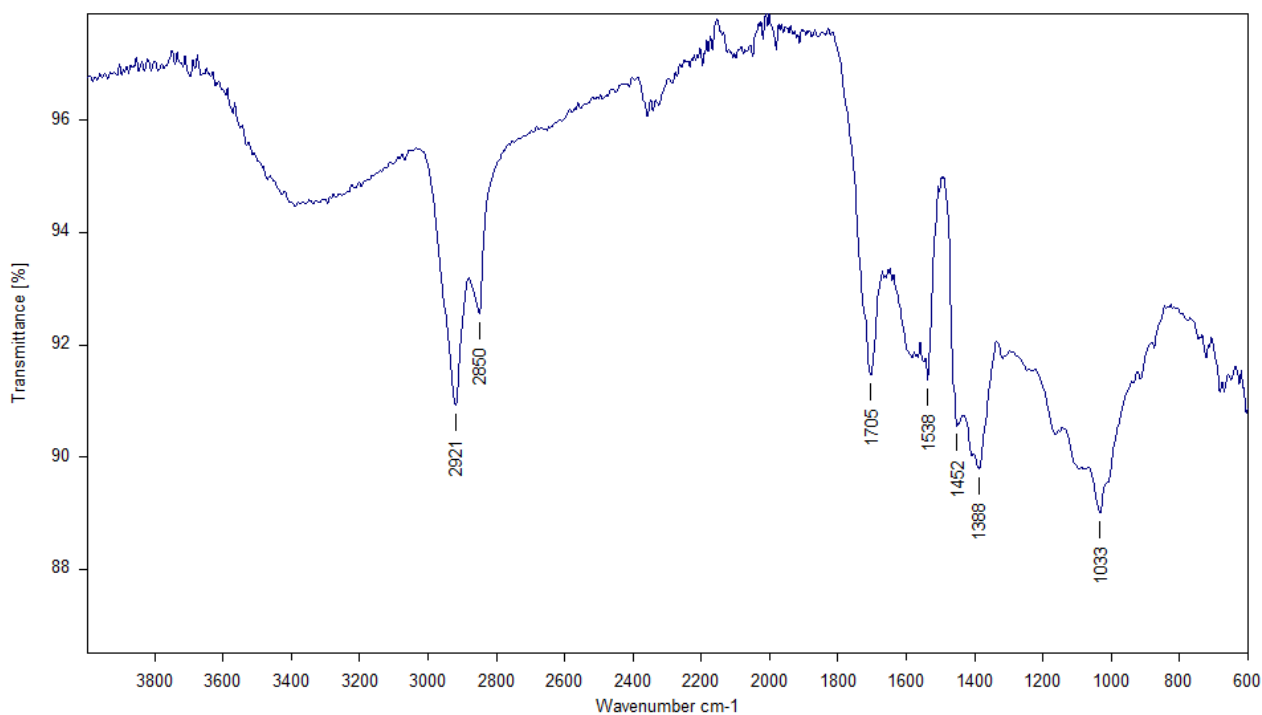
Obs: Foi encontrada diferença entre os vernizes analisados, sendo observada a presença de goma laca no verniz da intervenção e verniz oleoso no original.

Figura 3 Espectro de infravermelho referente à amostra 3162 T retirada da borada superior do lado direito da obra(verniz de intervenção)

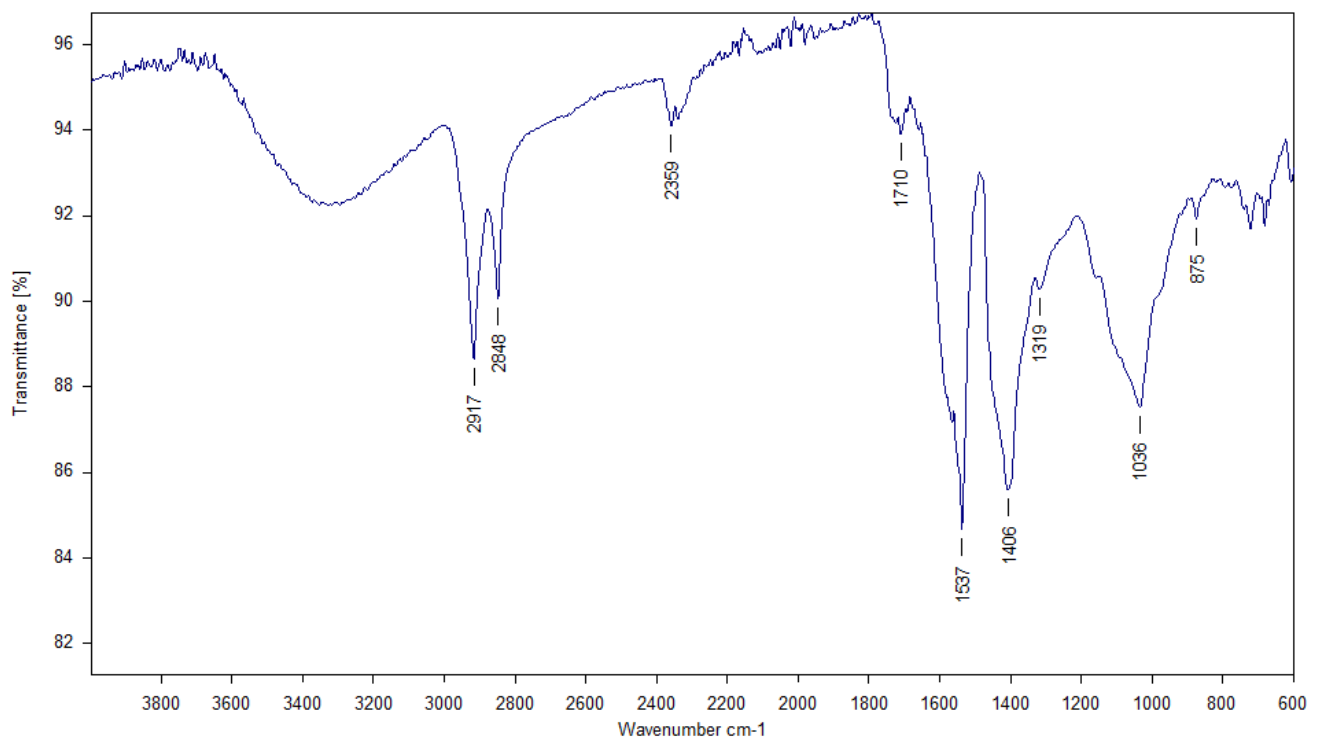
Figura 4 Espectro de infravermelho referente à amostra 3163T da camada cinza retirada da lateral esquerda inferior da obra
