**Conservação-restauração da escultura de São José de Botas:
critérios e procedimentos acerca de intervenções anteriores**

Belo Horizonte
2018

Monografia apresentada como requisito parcial para obtenção do título de Bacharel em Conservação e Restauração pelo curso de Conservação e Restauração de Bens Culturais Móveis da Universidade Federal de Minas Gerais.
Orientadora: Luciana Bonadio

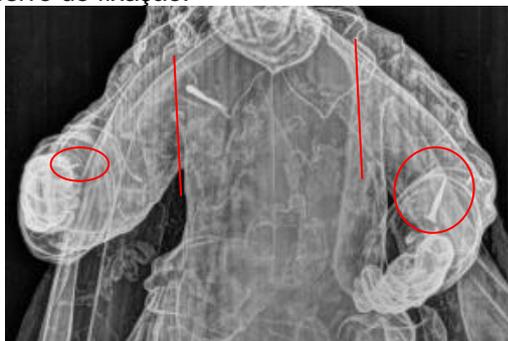
Figura 75 São José de Botas: Cravo, prego e adesivo de fixação.

Cada braço é constituído de um bloco, o esquerdo é fixado por um cravo e adesivo e o braço direito por adesivo ou pino de madeira (que não pode ser visualizado no raio-x). A mão esquerda está fixada com pregos. A mão direita está fixada com adesivo, sendo que possui um bloco no dedo indicador e o dedo polegar fixado com um pequeno prego (intervenção anterior) (Figura 75 e Figura 76).

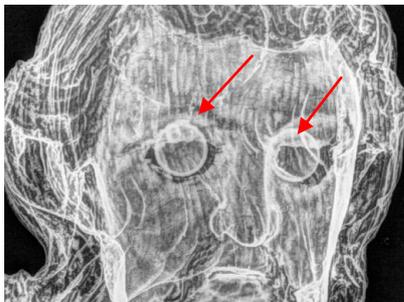
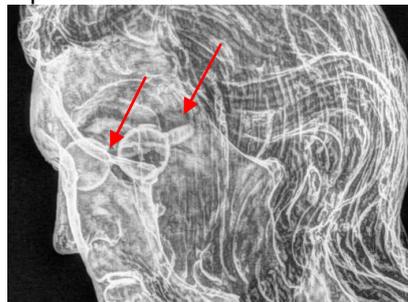
Figura 84 Técnica construtiva – Olhos de vidro – esferas ocas. – Figura 85 Técnica construtiva – Olhos de vidro – vista dos pedúnculos.

Os olhos, observados na radiografia, são de vidro, ocos, esféricos, com pedúnculos em tubo de vidro soprado (Figura 84 e Figura 85) (ao redor dos olhos é possível ver uma intervenção com cera). De acordo com Coelho (2014, p. 142), são feitos com vidro em tubo, pela técnica de sopro (resultando com pedúnculo). Ainda segundo Coelho (2014, p. 142) o vidro é soprado por um tubo transparente ou branco e depois são acrescentadas as cores da íris (castanho, preto, ou azul/verde) e em seguida a pupila, sempre preta, tudo isto fundido durante o sopro.

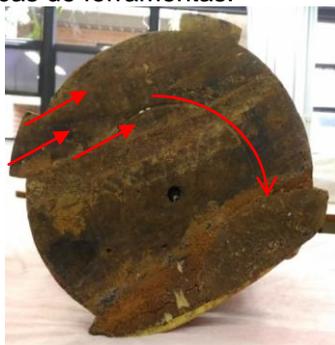
Figura 86 Técnica construtiva – Marcas de ferramentas.

Na base as únicas marcas de ferramentas oriundas de sua fatura visíveis são o orifício original e uma marca em formato circular (Figura 86) que, de acordo com Coelho (2014, p. 139), evidenciam que a escultura foi afixada num eixo por rotação. A superfície da base é lisa e encontra-se encoberta por cera, não facilitando a identificação das outras ferramentas utilizadas em sua fatura.

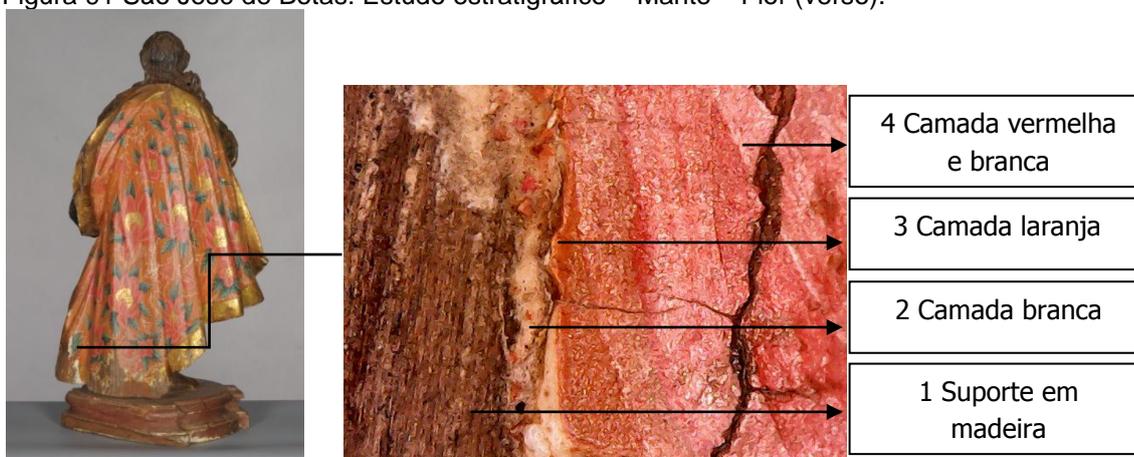
Figura 91 São José de Botas: Estudo estratigráfico – Manto – Flor (verso).

Na área do manto observou-se a flor (pintura a pincel) e foi possível verificar a seguinte ordem de camadas: suporte em madeira, camada branca, camada laranja, camada vermelha e branca (Figura 91). A camada branca (base de preparação) é porosa e espessa, as camadas laranja e vermelha e branca (camadas pictóricas) são finas e brilhantes.

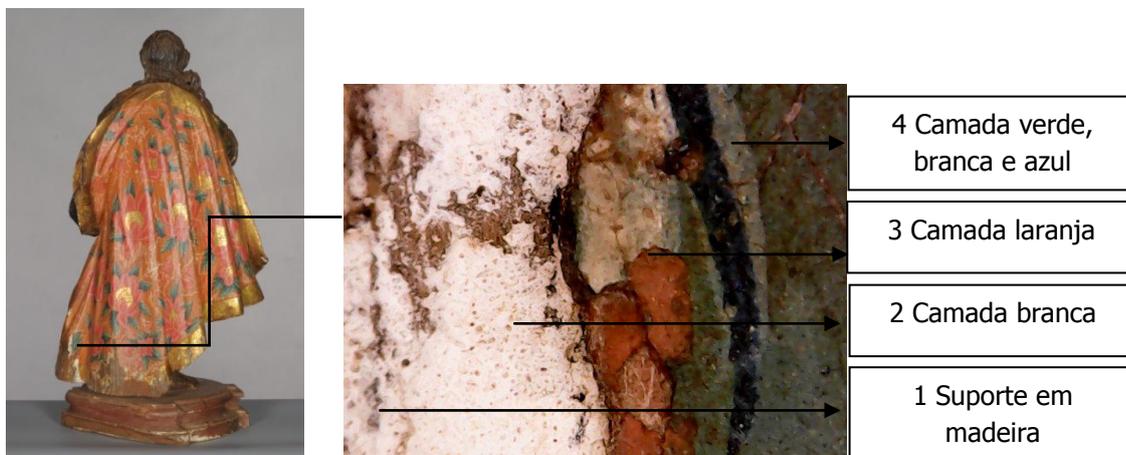
Figura 92 São José de Botas: Estudo estratigráfico – Manto – Folha (verso).

Ainda na região do manto, juntamente à flor existem folhas (pintura a pincel) e em uma folha foi possível observar: suporte em madeira, camada branca, camada laranja, camada verde (

Figura 92). A camada branca (base de preparação) é porosa e espessa, as camadas laranja e verdes (camadas pictóricas) são finas e brilhantes.

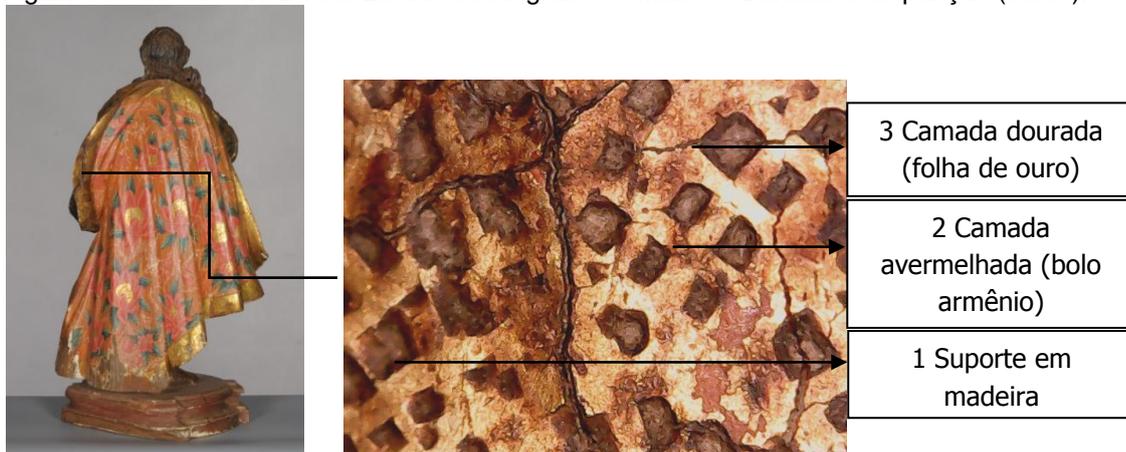
Figura 93 São José de Botas: Estudo estratigráfico – Manto – Barrado com punção (verso).

O barrado do manto é marcado por punções, nessa área observou-se a seguinte composição: suporte em madeira, camada laranja e camada dourada (Figura 93). A camada branca (base de preparação) não é visível nessa área, porém a mesma não apresenta perdas para melhor visualização. A camada avermelhada (bolo armênio) é lisa e a camada dourada é rugosa e inteiriça.

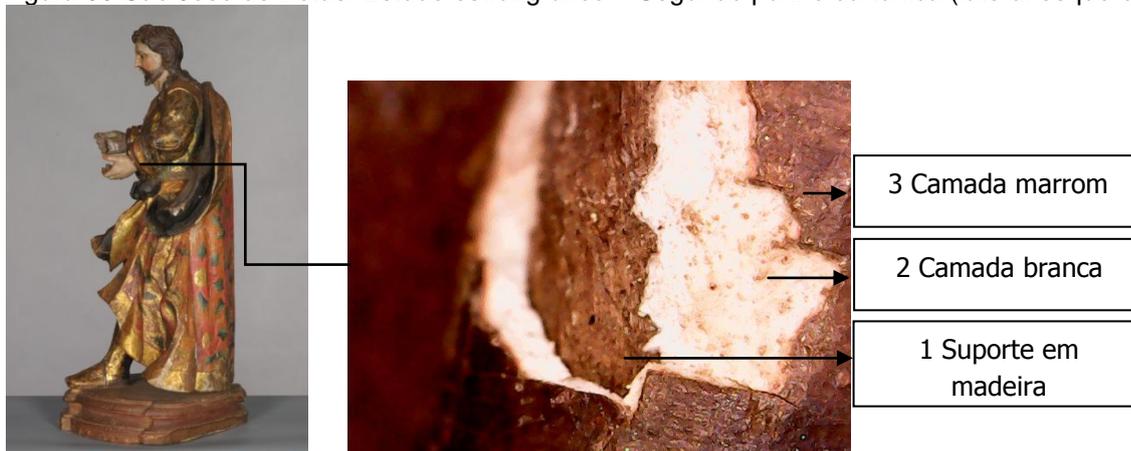
Figura 95 São José de Botas: Estudo estratigráfico – Segundo punho da túnica (lateral esquerda).

No punho da mão esquerda observou-se a seguinte composição de camadas: suporte em madeira, camada branca e camada marrom (Figura 95). A camada branca (base de preparação) é porosa e espessa e a camada marrom (camada pictórica) é fina e opaca.

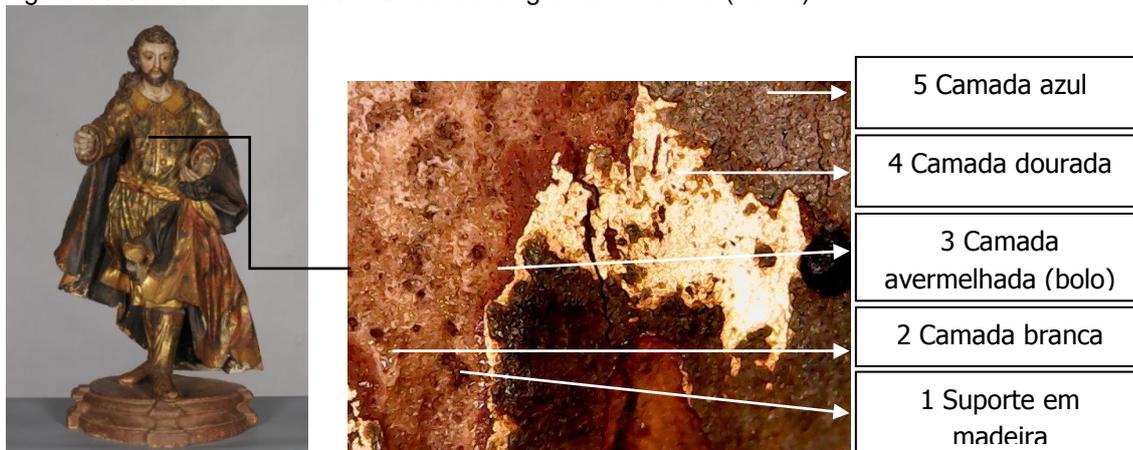
Figura 96 São José de Botas: Estudo estratigráfico – Túnica (frente).

A túnica possui a seguinte estratigrafia: suporte em madeira, camada branca que se encontra escurecida, camada avermelhada, camada dourada e camada azul (Figura 96). A camada branca (base de preparação) é porosa e espessa, a camada avermelhada (bolo armênio) é lisa e fina, a camada dourada (folha de ouro) é lisa e inteiriça e a camada azul (camada pictórica) é fina e opaca.

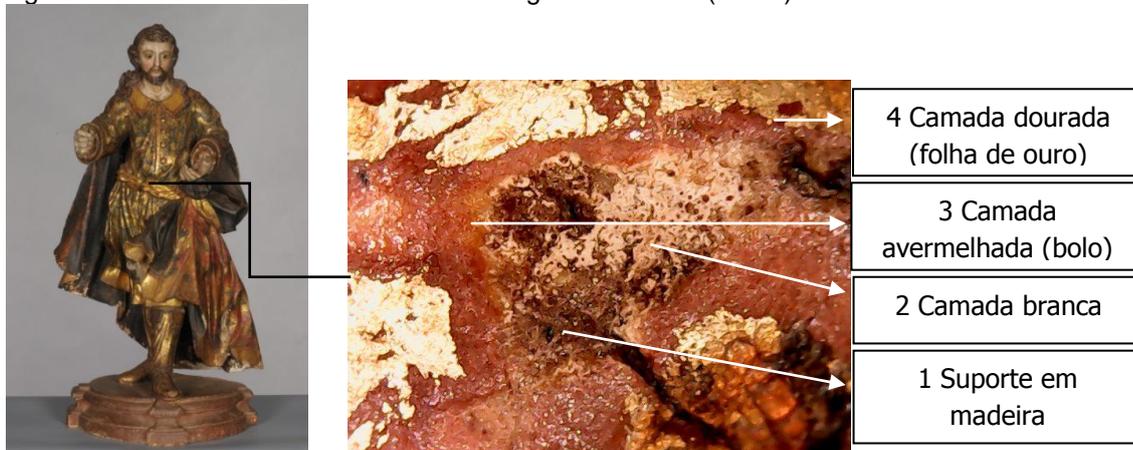
Figura 97 São José de Botas: Estudo estratigráfico – Cinto (frente).

O cinto é constituído pela seguinte estratigrafia: suporte em madeira, camada branca que se encontra escurecida, camada avermelhada e camada dourada (Figura 97). A camada branca (base de preparação) é porosa e espessa, a camada avermelhada (bolo armênio) é lisa e fina e a camada dourada (folha de ouro) é lisa (brunida) e inteiriça (douramento completo e integral).

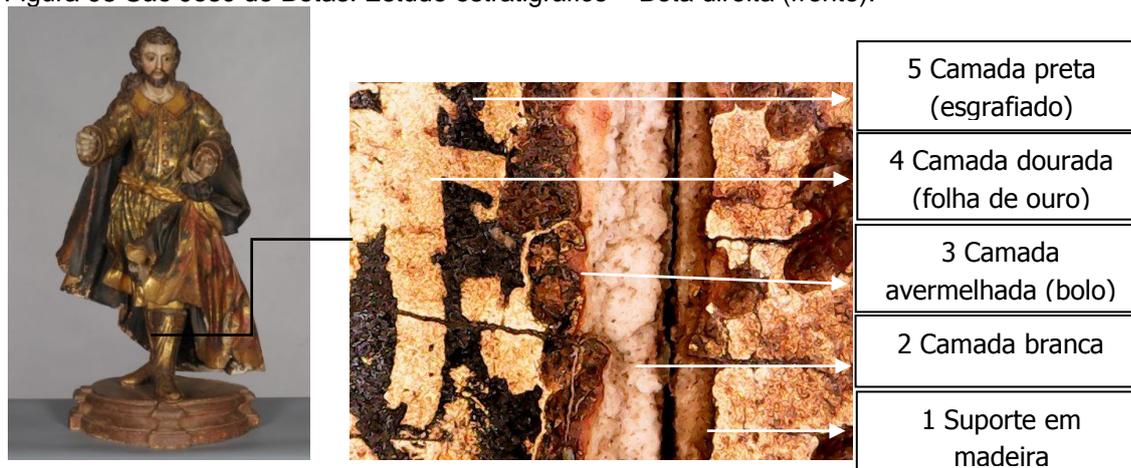
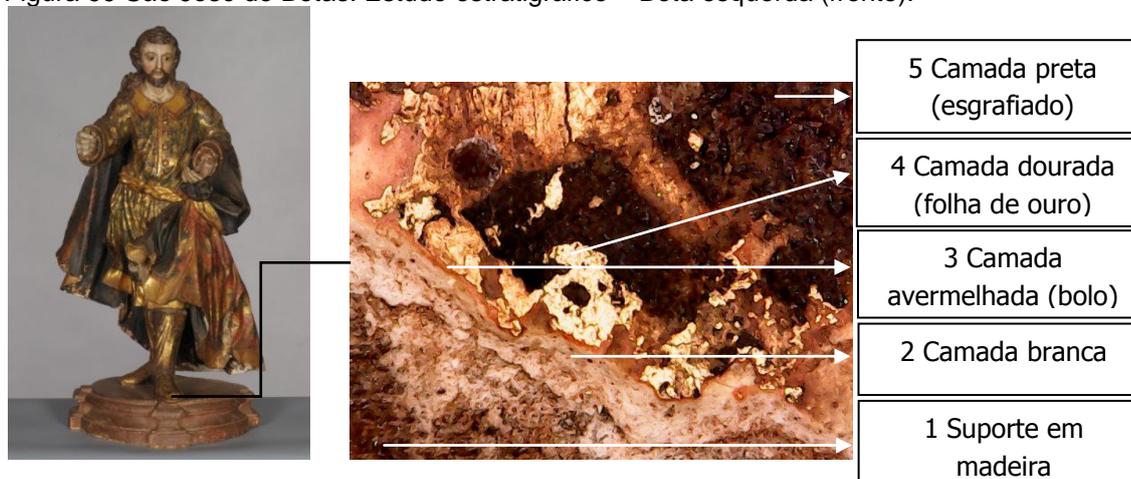
Tanto a bota direita quanto a esquerda possuem a mesma estratigrafia: suporte em madeira, camada branca, camada avermelhada, camada dourada e camada preta (Figura 98 e Figura 99). A camada branca (base de preparação) é porosa e espessa, a camada avermelhada (bolo armênio) é lisa e fina, a camada dourada (folha de ouro) é lisa (brunida) e inteiriça (douramento completo e integral) e a camada preta (camada pictórica) é lisa e fina.

Figura 98 São José de Botas: Estudo estratigráfico – Bota direita (frente).

Figura 99 São José de Botas: Estudo estratigráfico – Bota esquerda (frente).

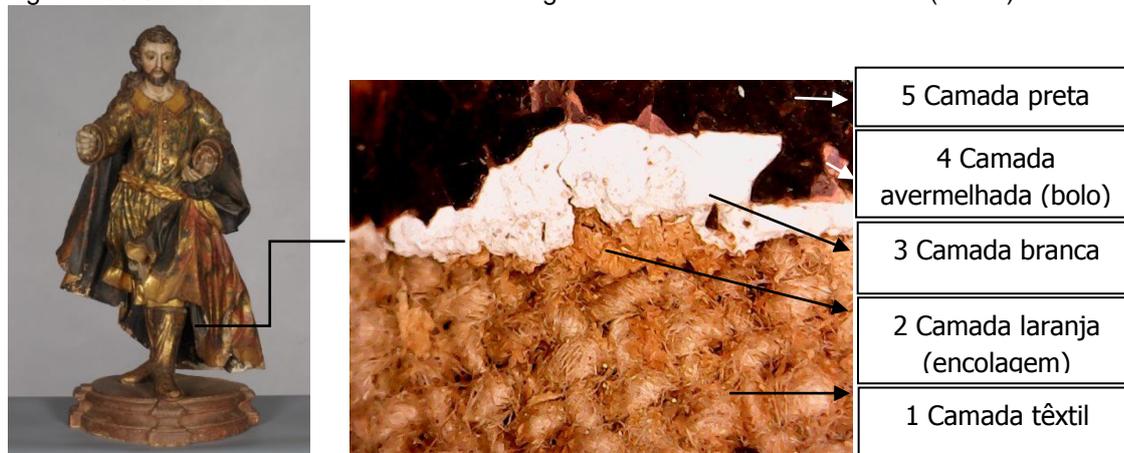
Figura 100 São José de Botas: Estudo estratigráfico – Face interna do manto (frente).

A face interna do manto foi analisada em duas áreas, isso porque a primeira análise foi feita em uma área em desprendimento que ocultava detalhes abaixo. A composição estratigráfica da primeira área é a seguinte: camada têxtil, camada laranja, camada branca, camada avermelhada e camada preta (Figura 100). As fibras são grossas e bem entrelaçadas, a camada laranja e a camada branca são espessas e porosas. A camada têxtil possui resquícios da camada laranja aderidas, supõe-se que essa camada laranja trata-se de uma encolagem. A segunda área possui a seguinte estratigrafia: camada branca, camada laranja, camada branca e camada preta (Figura 101). As camadas brancas (base de preparação) são porosas e espessas, a camada têxtil (linho) é espessa e fibrosa, a camada laranja (encolagem) é porosa e espessa, e a camada preta (camada pictórica) é lisa, fina e opaca.

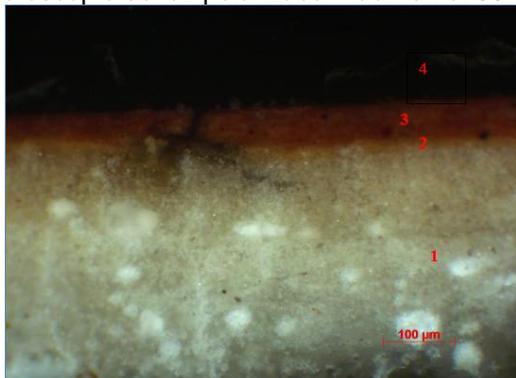
Realizou-se a retirada de amostra (ANEXO C) na face interna inferior direita do manto para a identificação do material que constitui a camada laranja e um corte para melhor observação das camadas. A análise constatou através de teste microquímico e de microscopia de luz polarizada (PLM)¹⁷ que se trata de uma camada com a presença de ferro (Figura 102). Conclui-se que se trata de uma camada semelhante a um bolo armênio, porém sem resquícios de folha de ouro, possivelmente a área receberia douramento que por algum motivo desconhecido, não foi executado.

Figura 102 Corte estratigráfico visto sob o microscópio de luz polarizada – aumento: 33x.

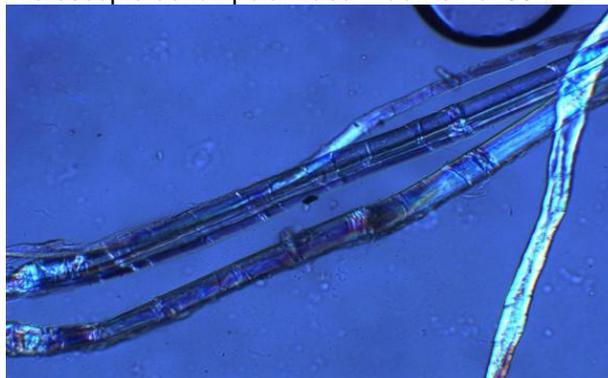
Identificou-se através da microscopia de luz polarizada (PLM) que a camada têxtil encontrada na face interna inferior esquerda do manto trata-se de linho (Figura

103). Segundo a professora Maria Regina Emery Quites¹⁸, alguns artistas utilizavam na técnica construtiva pedaços de tecido em áreas de junção para ocultar as marcas das mesmas e a área onde foi encontrado o tecido trata-se de uma junção de blocos.

Figura 103 Dispersão da fibra de linho sob o microscópio de luz polarizada – aumento: 33x.

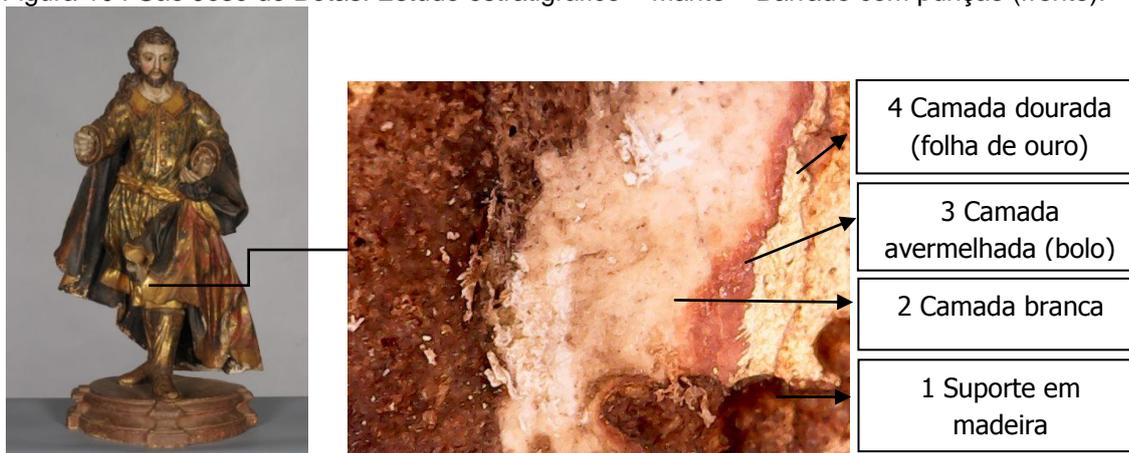
Figura 104 São José de Botas: Estudo estratigráfico – Manto – Barrado com punção (frente).

O barrado do manto na parte frontal é formado pelas seguintes camadas: suporte em madeira, camada branca, camada avermelhada e camada dourada (Figura 104). A camada branca (base de preparação) é porosa e espessa, a camada avermelhada (bolo armênio) é lisa e fina, a camada dourada (folha de ouro) é lisa e inteiriça, por cima ainda existem marcas de punção são em formato quadrado.

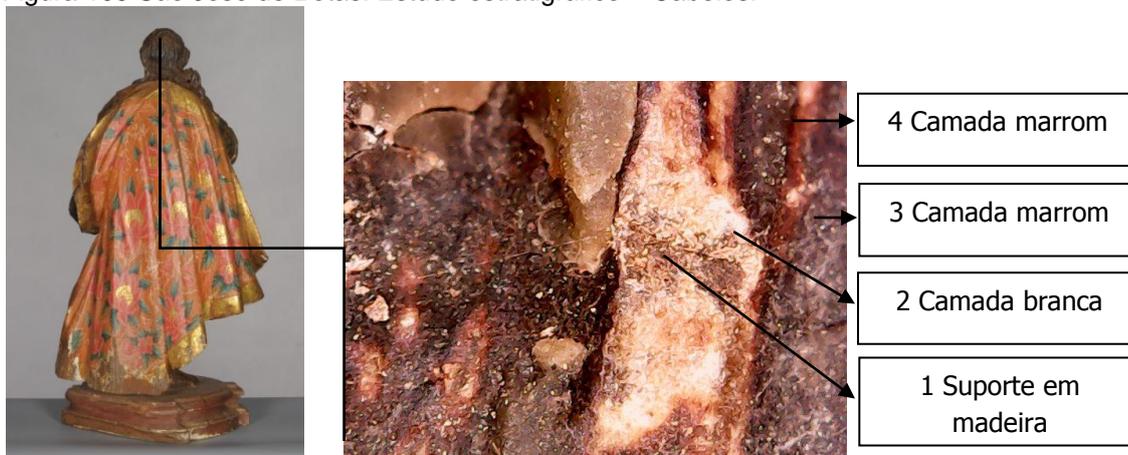
Figura 105 São José de Botas: Estudo estratigráfico – Cabelos.

A área do cabelo possui poucas janelas abertas para visualização das camadas, sendo detectado apenas um ponto de perda visível e passível de observação microscópica. As camadas observadas são: suporte em madeira, camada branca e duas camadas marrons (Figura 105). A camada branca (base de preparação) é espessa e as camadas marrons (camada pictórica) é fina, rugosa e opaca.

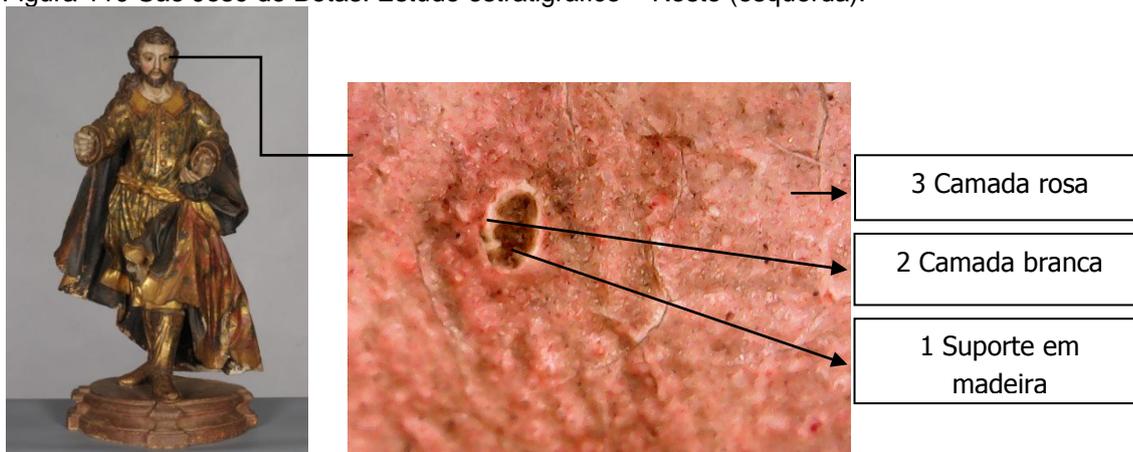
Figura 110 São José de Botas: Estudo estratigráfico – Rosto (esquerda).

No rosto foram observadas as seguintes camadas: suporte em madeira, camada branca e camada rosa (Figura 110). A camada branca (base de preparação) é fina, a camada rosa (camada pictórica) é fina e rugosa, é possível ver pontos de pigmentos acumulados.

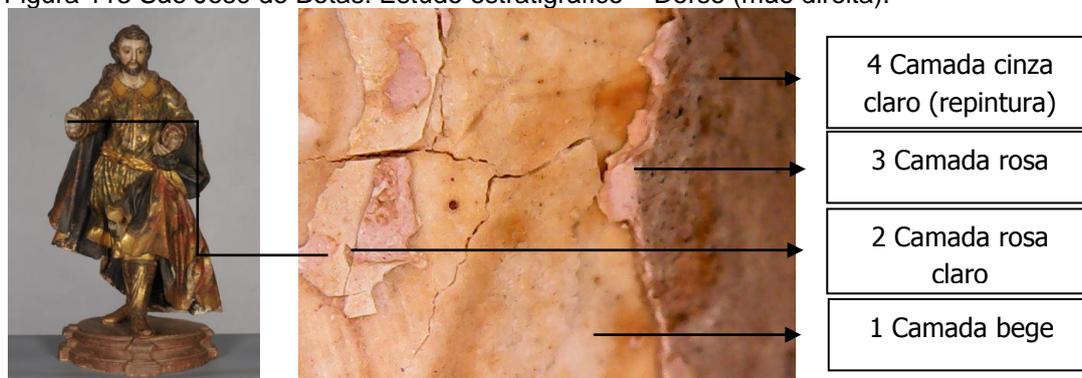
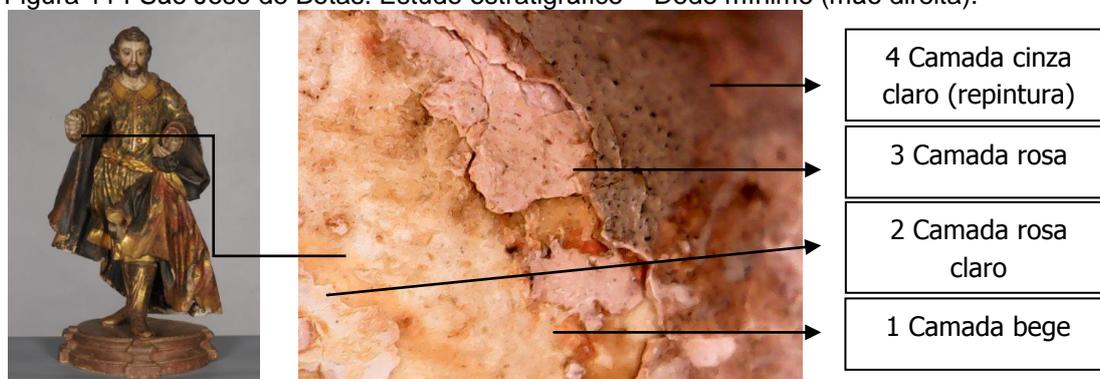
A estratigrafia do dorso da mão direita e do dedo mínimo da mesma mão é constituída das mesmas camadas: camada bege, camada rosa claro, camada rosa e camada acinzentada (Figura 113 e Figura 114). As camadas bege, rosa claro, rosa (camadas pictóricas originais) e cinza claro (repintura) são finas, pouco rugosas e brilhantes.

Figura 113 São José de Botas: Estudo estratigráfico – Dorso (mão direita).

Figura 114 São José de Botas: Estudo estratigráfico – Dedo mínimo (mão direita).

A partir desses estudos analíticos, foi possível compreender que a escultura possui uma intervenção de repintura na carnação das mãos e da face, essa

intervenção é composta por uma camada pictórica acinzentada. Toda a área restante da policromia encontra-se na camada original.

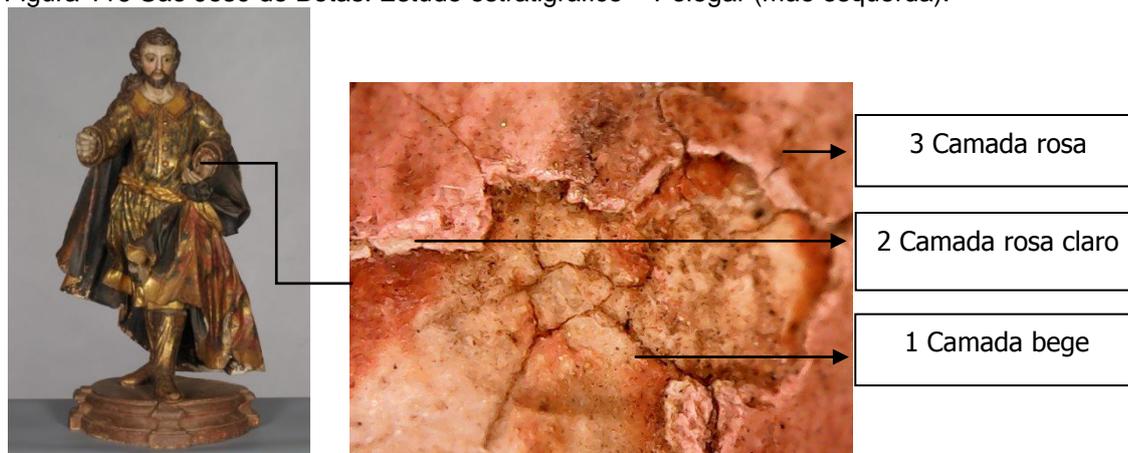
Figura 116 São José de Botas: Estudo estratigráfico – Polegar (mão esquerda).

Por fim, o polegar da mão esquerda possui três camadas visíveis: camada bege, camada rosa claro e camada rosa (Figura 116). As camadas bege, rosa claro e rosa (camadas pictóricas originais) são finas, pouco rugosas e brilhantes.

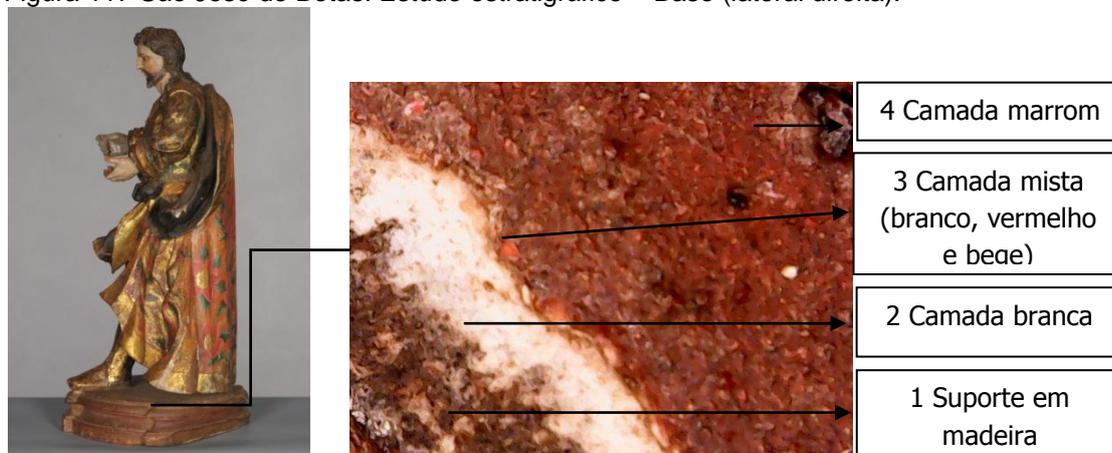
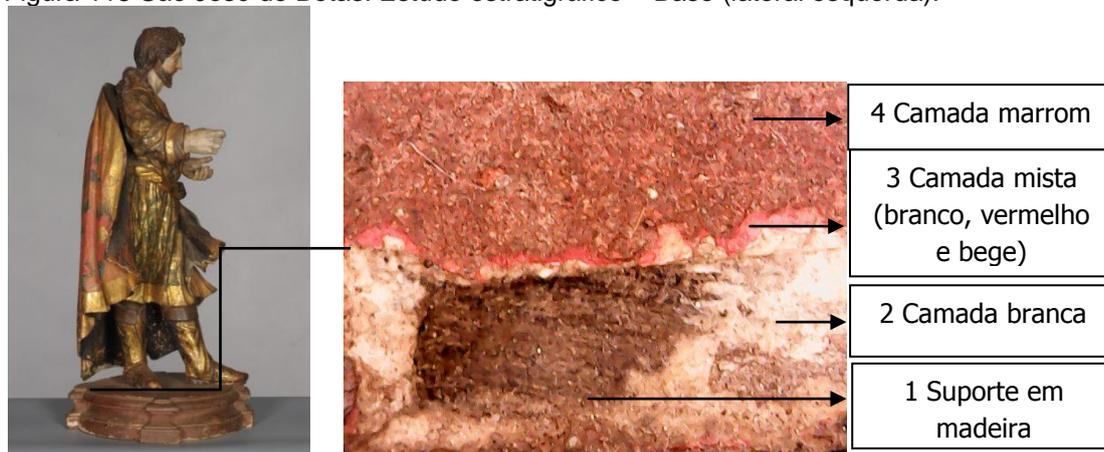
A base foi analisada nas duas laterais e ambas são constituídas pelas seguintes camadas: suporte em madeira, camada branca, camada marmorizada nas cores branco, bege e vermelho e camada marrom (repintura) (Figura 117 e Figura 118). A camada branca das duas áreas é espessa e porosa.

Figura 117 São José de Botas: Estudo estratigráfico – Base (lateral direita).

Figura 118 São José de Botas: Estudo estratigráfico – Base (lateral esquerda).

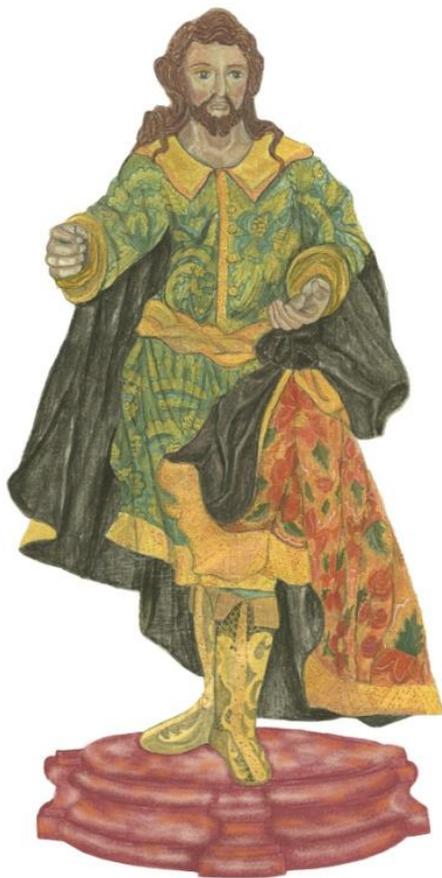
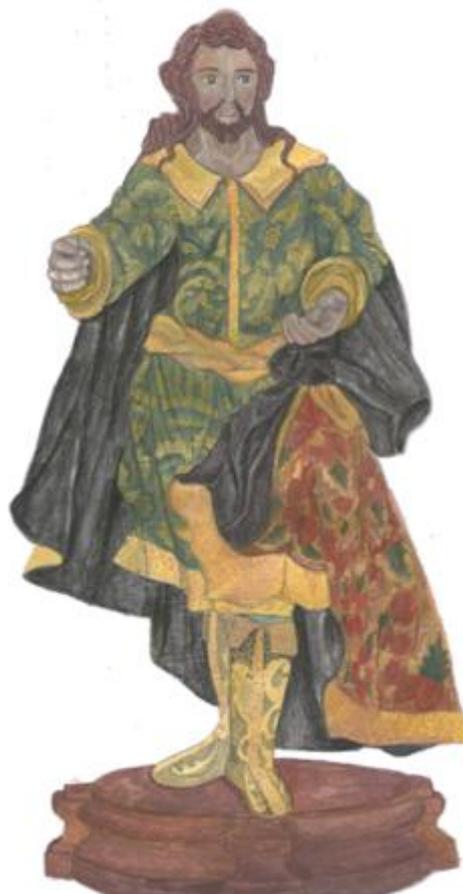
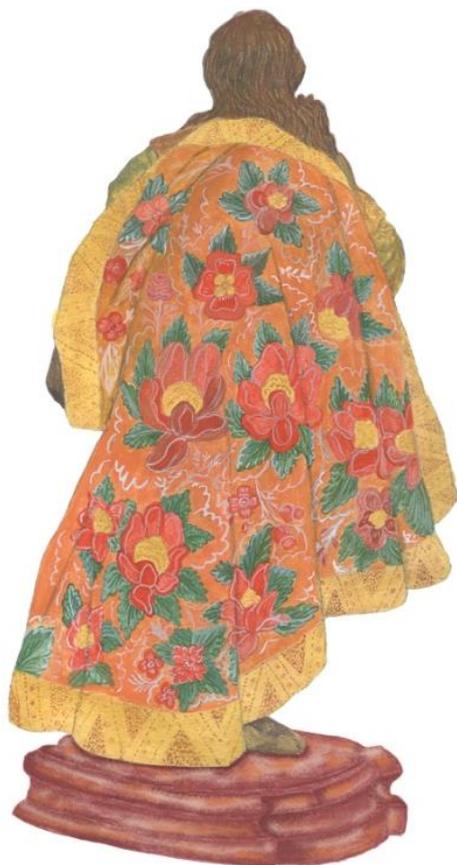
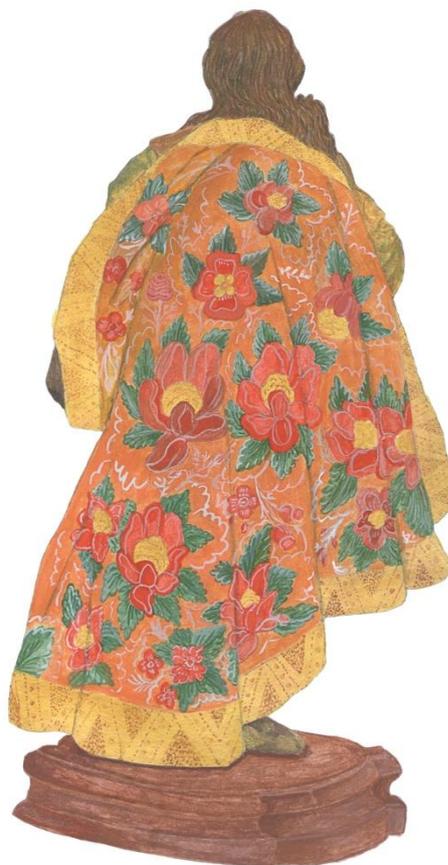
Abaixo se encontram representadas em desenhos (frente e verso) a policromia original da obra (Figura 119 e Figura 121). E a representação da repintura localizada na carnação, sobrancelhas e barba de São José de Botas e na base da escultura (Figura 120 e Figura 122).

Figura 119 Desenho esquemático: Original – Frente. – Figura 120 Desenho esquemático: Repintura – Frente.

Figura 121 Desenho esquemático: Original – Verso. Figura 122 Desenho esquemático: Repintura – Verso.

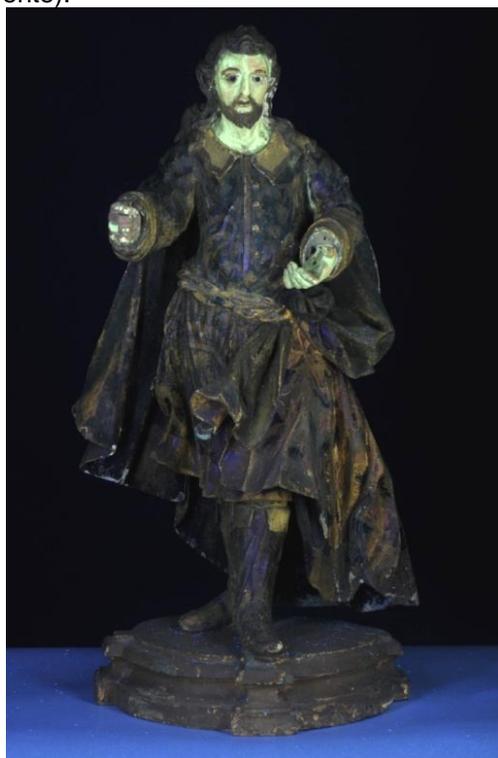
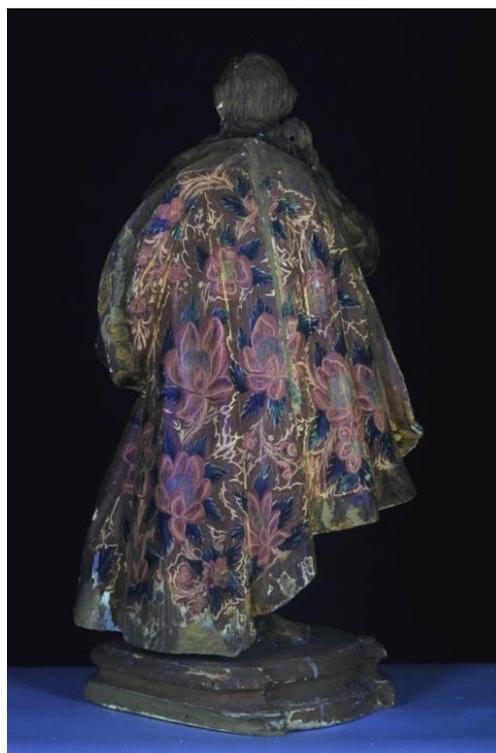
Outro exame foi realizado e analisado para conferir informações sobre a policromia da escultura. A partir da fotografia com incidência de luz ultravioleta (UV) (Figura 123 e Figura 124), muitas informações importantes foram observadas e proporcionaram a conclusão da presença de materiais da fatura da peça e intervenções posteriores à sua confecção. De acordo com Alessandra Rosado

Figura 123 São José de Botas: Análise UV (frente). Figura 124 São José de Botas: Análise UV (verso).

Segundo Rosado (2008, p. 10-11), repinturas ou reintegrações recentes apresentam degradações mais escuras que a pintura mais antiga, pontos na túnica, nas botas, na base e no miolo de algumas flores que fluoresceram violeta, supõe-se

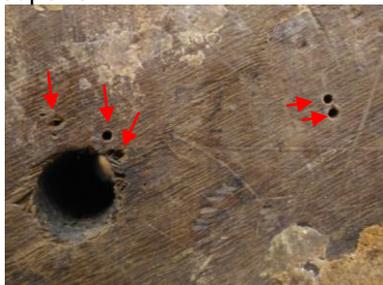
Figura 138 Estado de conservação: Orifícios no suporte.

138), e partes com ataques de insetos que já foram consolidadas. Além disso, foram encontrados excrementos na área de dobra do manto (Figura 139), mas não foram encontrados orifícios. No entanto, observou-se a presença de traças em alguns pontos da escultura (Figura 140).

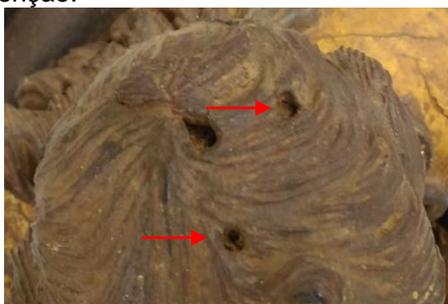
Figura 141 Estado de conservação: Orifícios de intervenção.

No topo da cabeça existem três orifícios (Figura 141), supõe-se que dois deles seja resultado de intervenções, supostamente para fixação de atributos. Na mão esquerda há um orifício (Figura 142) para encaixe do pino que fixa o Menino Jesus.

Os orifícios de intervenção presentes na cabeça da escultura serão consolidados com massa de serragem aglutinada em PVA²⁵ diluído em água na proporção de (1:1), e as partes perdidas dos sulcos que representam os cabelos, serão complementadas. O fechamento dos orifícios evitará o acesso de insetos que podem se tornar agentes de deterioração e a complementação dos sulcos dos cabelos proporcionará a definição da forma e uma melhor leitura estética da imagem.

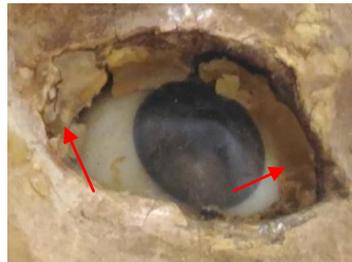
Figura 144 Estado de conservação: Cera ao redor dos olhos.

Ao redor dos olhos de vidro existe cera, possivelmente com a intenção de fixar os olhos direito (Figura 143) e esquerdo (Figura 144). Possivelmente por ser uma área mais delicada, houve perdas que deixaram os olhos com a impressão de “saltados” e para reduzir a forma alterada e evitar a perda dos olhos, fixaram-nos.

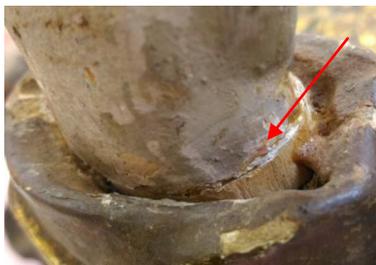
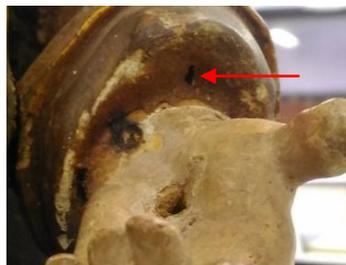
Os punhos estão fixados com uma massa rígida e rugosa (Figura 145 e Figura 146). Supõe-se que a peça sofreu com um impacto mecânico que resultou na quebra dos punhos dos blocos das mãos, necessitando de uma consolidação.

Figura 145 Estado de conservação: Massa no punho.

Figura 146 Estado de conservação: Massa no punho.

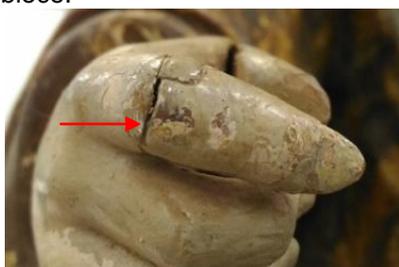
Figura 147 Estado de conservação: Deslocamento do bloco.

Na mão direita, observa-se deslocamento do bloco que forma o dedo indicador (Figura 147), e o dedo polegar é uma intervenção (Figura 148), possivelmente houve um impacto mecânico que provocou o deslocamento e quebra dos dedos citados. O bloco do braço esquerdo possui uma fresta (Figura 149), consolidada com resina epóxi, ruptura possivelmente causada por impacto mecânico.

O dedo indicador da mão direita será reposicionado e refixado com o adesivo PVA diluído em água na proporção de (1:1), a aplicação será feita com uma seringa de agulha fina na pequena fissura da movimentação do bloco. O dedo polegar da mesma mão será esculpido em madeira e fixado com adesivo PVA puro.

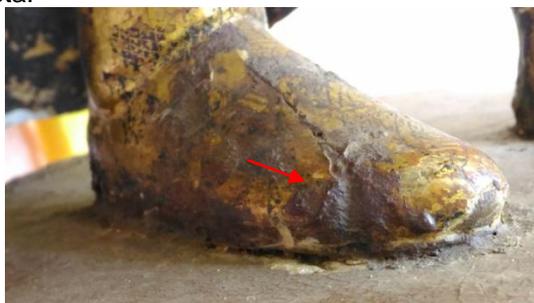
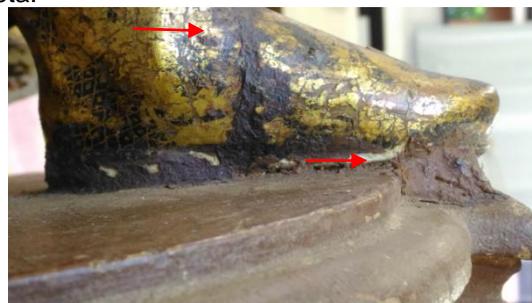
A parte frontal das duas botas está consolidada com a mesma massa rígida e rugosa (Figura 150 e Figura 151). Na bota esquerda de São José, existe uma elevação (Figura 152 e Figura 153), devido à presença de cravo para fixação da escultura na base. Como a base é um bloco separado, a movimentação diferente do bloco do corpo da escultura e da base, possivelmente, provocou um espaço entre os dois blocos, necessitando a aplicação de uma massa de consolidação. Essa movimentação causou, também, desprendimentos e lacunas de camadas na região.

Figura 150 Estado de conservação: Massa na bota.

Figura 151 Estado de conservação: Massa na bota.

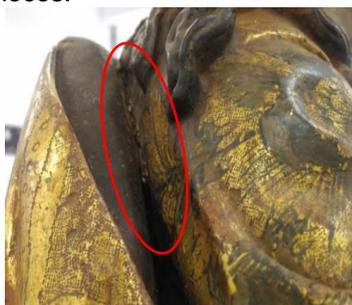
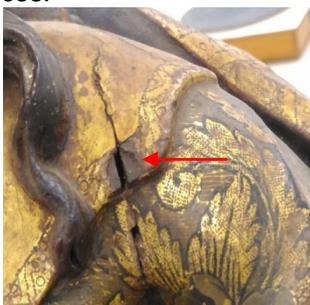
Tanto no manto (Figura 155) quanto no ombro (Figura 156) e punho (Figura 157) do braço esquerdo, observa-se o deslocamento de blocos. Causados pela movimentação do suporte (madeira).

Figura 155 Estado de conservação: Deslocamento de blocos.

Figura 156 Estado de conservação: Deslocamento de blocos.

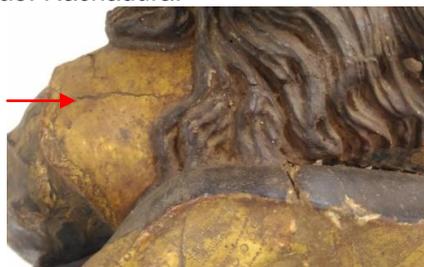
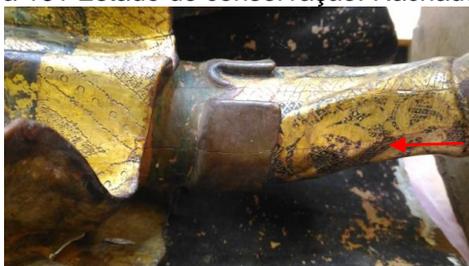
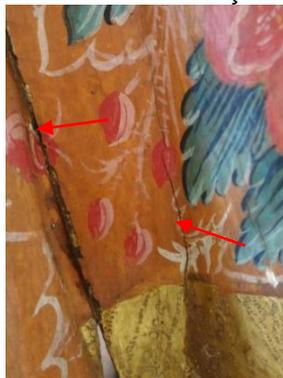
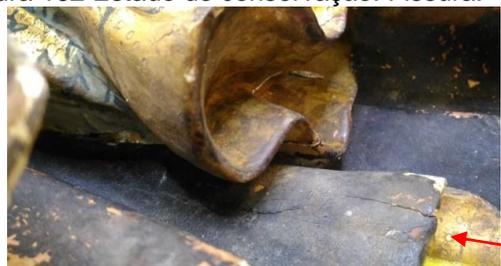
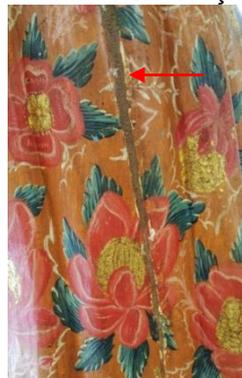
Algumas rachaduras são possíveis de serem visualizadas a olho nu na área da túnica (Figura 158 e Figura 159), na área que passa pelos ombros e cabelos (Figura 160) e na perna direita (Figura 161). No manto, são visualizadas fissuras pela frente (Figura 162) e rachaduras no verso (Figura 163 e Figura 164). Essas rachaduras são possíveis resultados da movimentação dos blocos e movimentações causadas em locais onde há a fixação com cravos e adesivo.

Figura 160 Estado de conservação: Rachadura.

Figura 161 Estado de conservação: Rachadura.

Figura 163 Estado de conservação: Rachadura.

Figura 162 Estado de conservação: Fissura.

Figura 164 Estado de conservação: Rachadura.

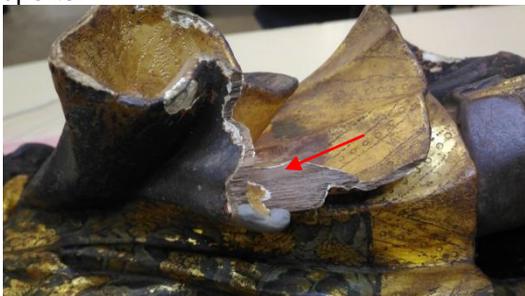
Figura 165 Estado de conservação: Perda de suporte.

No manto ainda podem ser visualizadas perdas de suporte na parte frontal da escultura (Figura 165) com intervenção com resina epóxi, observadas lateralmente, e no verso (Figura 166) consolidada com a mesma massa rígida e rugosa localizada nos punhos e nas botas. A primeira intervenção citada foi realizada, provavelmente, para fixar o bloco que não estava mais presente. E a segunda para preencher uma

área com perda de suporte, possivelmente causada devido à fina espessura da madeira no local.

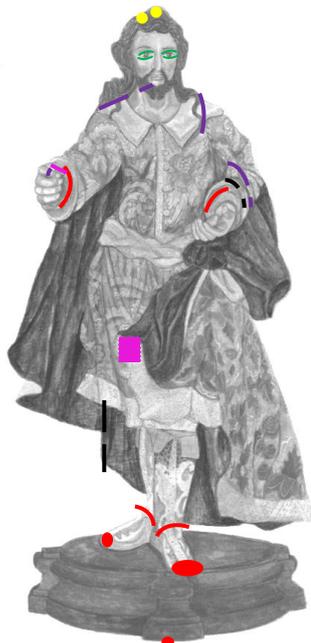
Figura 167 Mapeamento do estado de conservação: Suporte (frente).

Para uma melhor visualização do estado de conservação do suporte, foi feito um mapeamento do estado de conservação no desenho abaixo (Figura 167 e Figura 168).

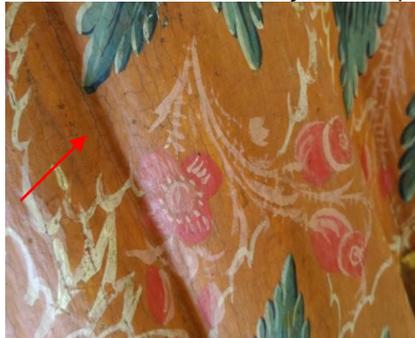
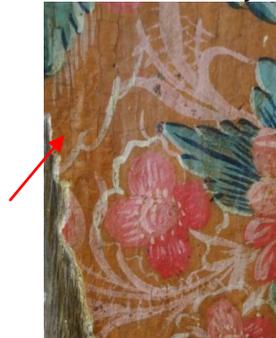
O verso do manto de São José de Botas apresenta craquelês visualizados por toda a área (Figura 170 e Figura 171). Os craquelês podem ter se formado devido à movimentação diferente da camada pictórica e do suporte, e podem provocar desprendimentos.

Figura 170 Estado de conservação: Craquelês.

Figura 171 Estado de conservação: Craquelês.

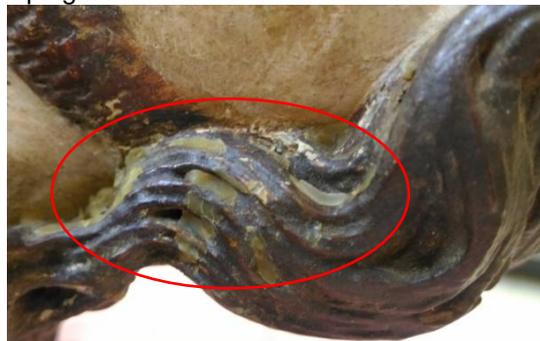
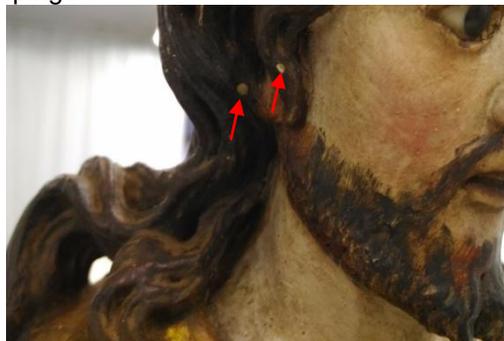
Nos cabelos há respingos de cera (Figura 172) e de tinta branca (Figura 173). Os respingos de cera foram causados presumivelmente durante a fixação dos olhos, enquanto os respingos de tinta branca são resultantes da pintura da Capela.

Figura 172 Estado de conservação: Policromia – Respingos.

Figura 173 Estado de conservação: Policromia – Respingos.

Além dessas sujidades na policromia, existem respingos de tinta branca (próximo ao rosto), tinta azul (no verso, na área do manto) e respingos de cera (nos cabelos cobrindo seus sulcos). Esses respingos de tintas são resultantes da pintura do forro da capela (azul) e das paredes que sustentam o retábulo (branca). Quanto aos respingos de cera, supõe-se que seja resultado da intervenção nos olhos e na base (realizadas com cera). A proposta é de remoção mecânica com bisturi por não ser parte da obra, por se destacarem negativamente criando volume e ocultando detalhes da talha dos cabelos e dos sulcos do nariz.

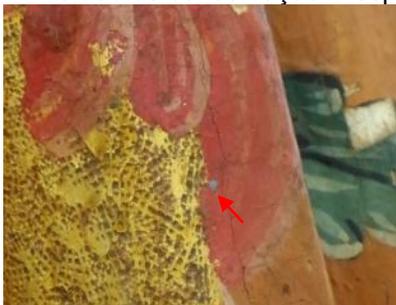
Figura 174 Estado de conservação: Respingo.

Alguns respingos de tinta azul (Figura 174) e abrasões (Figura 175) são visualizados na área externa do manto, no verso da escultura. Assim como os respingos de tinta branca, os de tinta azul são resultantes da pintura da Capela.

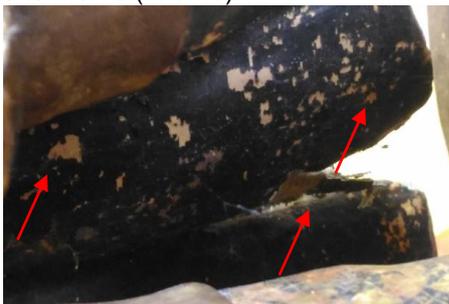
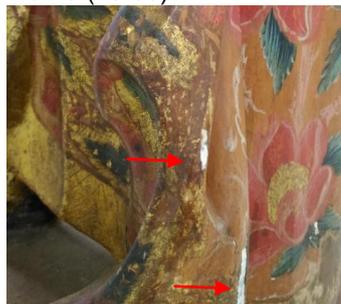
Nas partes interna e externa do manto há desprendimentos de camada pictórica (Figura 176 e Figura 177). Os desprendimentos e lacunas de superfície e profundidade são, possivelmente, resultado de contração e retração diferentes entre suporte e demais camadas ou mesmo podem ter relação com as condições climáticas da Capela.

Figura 176 Estado de conservação: Desprendimento (interno).

Figura 177 Estado de conservação: Desprendimento (verso).

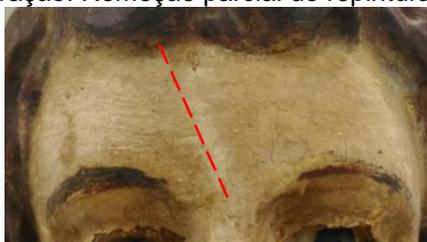
Figura 178 Estado de conservação: Remoção parcial de repintura.

Nas áreas de carnação da face existem áreas de diferença de cores (Figura 178), causadas provavelmente pela tentativa de remoção de repintura.

escurecendo-a. A intervenção na face e nas mãos, devido a patina ou à tinta/pigmento utilizados, deixa a carnação esverdeada. A carnação original, observada e muito analisada, apresenta-se praticamente intacta, além disso, já existem áreas consideráveis de tentativas de remoção dessa intervenção. Os testes deverão ser realizados, verificando a viabilidade da remoção da repintura para que não cause danos à policromia original.

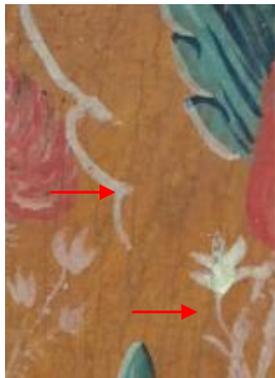
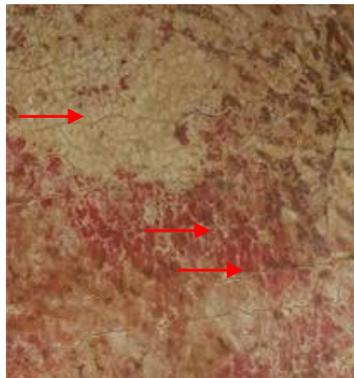
Observam-se craquelês em forma de linhas e, ao analisar o exame de raio-x, percebe-se que essas linhas de craquelês seguem os veios da madeira (Figura 179 a Figura 181) sendo, possivelmente, resultantes da movimentação da madeira.

Figura 179 Estado de conservação: Craquelês em linha.

Figura 180 Estado de conservação: Craquelês em linha.

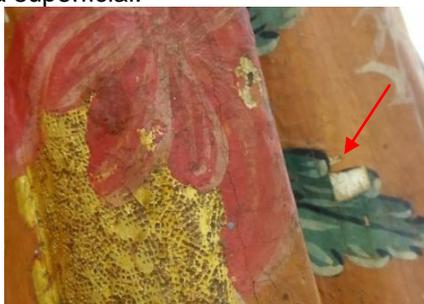
Figura 183 Estado de conservação: Policromia – Lacuna superficial.

Em áreas distribuídas pela região do manto e da túnica, observam-se diversas lacunas, abaixo tipificadas de acordo com as perdas (Figura 182). No manto são encontradas lacunas superficiais (camada pictórica e folha de ouro) (Figura 183 e Figura 184) e lacunas de profundidade. Algumas lacunas podem ser resultantes dos craquelês (movimentação) e outras por limpezas inadequadas e abrasões. Na carnação das mãos existem lacunas superficiais (Figura 185).

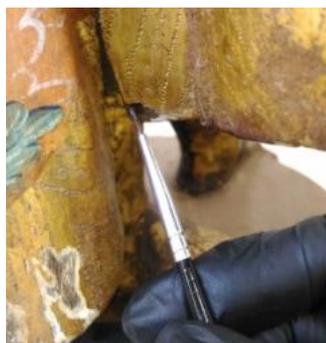
Figura 198 Intervenções realizadas: Fixação com álcool polivinílico diluído em água e álcool etílico (3:25:50).

Optou-se então pelo adesivo álcool polivinílico diluído em água e álcool etílico (3:25:50). A aplicação para fixação deu-se com pincel de cerdas finas e macias, inserindo de forma delicada nas áreas em desprendimento. A policromia estava se desprendendo desde o suporte, soltando da base de preparação à camada mais externa, ficando perceptível o vácuo entre o suporte e a base de preparação e mesmo as pequenas perdas conforme a peça era movimentada. Molhou-se o pincel no adesivo e aplicou-se no espaço entre o suporte e a parte inferior da camada pictórica que se desprendia (Figura 198), repetindo o mesmo processo realizado na tentativa de fixação com cola de coelho.

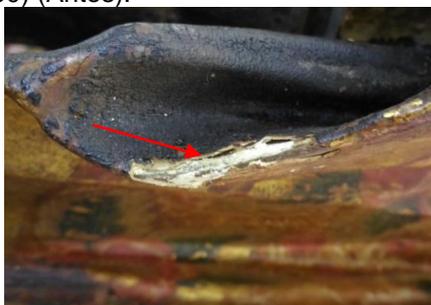
Figura 199 Intervenções realizadas: Fixação com álcool polivinílico diluído em água e álcool etílico (3:25:50) (Antes).

O tratamento foi eficaz, possibilitando o início das etapas seguintes do processo de restauração (Figura 199 e Figura 200).

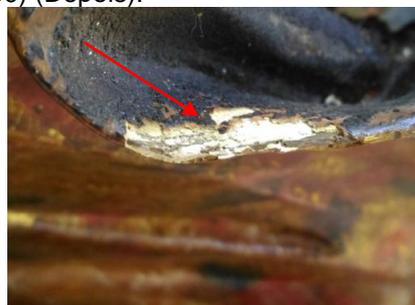
Figura 200 Intervenções realizadas: Fixação com álcool polivinílico diluído em água e álcool etílico (3:25:50) (Depois).

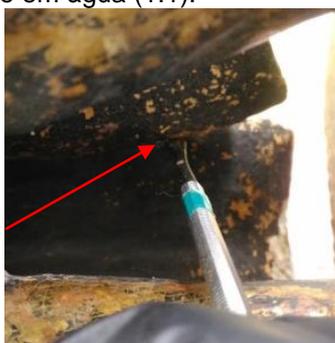
Figura 201 Intervenções realizadas: Fixação com PVA diluído em água (1:1).

(3:25:50). A aplicação para fixação deu-se com pincel de cerdas médias e macias, aplicado sobre o tecido. Após a aplicação do adesivo no tecido, prensou-se o desprendimento no suporte com o auxílio de uma espátula dentária. A fixação não obteve sucesso, se desprendendo novamente. Optou-se então pela aplicação do adesivo PVA diluído em água na proporção (1:1). Aplicou-se o adesivo no tecido e prensou-se no suporte (Figura 201 e Figura 202). O tratamento de fixação foi eficaz.

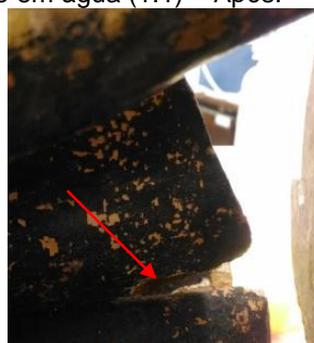
Figura 202 Intervenções realizadas: Fixação com PVA diluído em água (1:1) – Após.

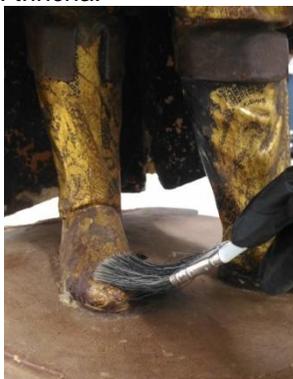
Figura 203 Intervenções realizadas: Limpeza mecânica com trincha.

A limpeza mecânica foi realizada com trincha média e pincel de cerdas macias para eliminar a poeira e as sujidades superficiais (Figura 203 e Figura 204). Após a eliminação da poeira, dos insetos mortos e excrementos, utilizou-se um extrator odontológico para remover algumas sujidades aderidas e em pontos de acesso estreito onde trinchas e pinceis não poderiam alcançar (Figura 205).

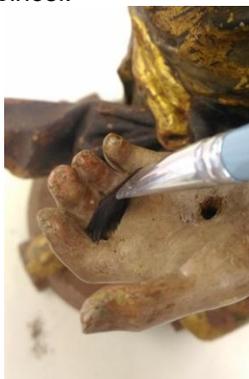
Figura 204 Intervenções realizadas: Limpeza mecânica com pincel.

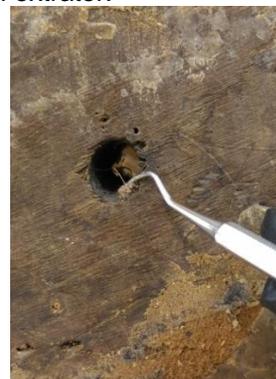
Figura 205 Intervenções realizadas: Limpeza mecânica com extrator.

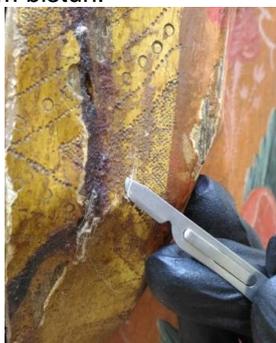
Figura 206 Intervenções realizadas: Limpeza mecânica com bisturi.

Com o bisturi, removeram-se também áreas com fibras têxteis aderidas às intervenções de suporte anteriores (Figura 206 e Figura 207).

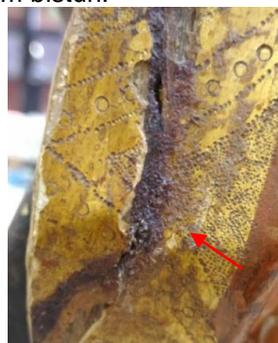
Figura 207 Intervenções realizadas: Limpeza mecânica com bisturi.
