**Conservação-restauração da escultura de São José de Botas:
critérios e procedimentos acerca de intervenções anteriores**

Belo Horizonte
2018

Monografia apresentada como requisito parcial para obtenção do título de Bacharel em Conservação e Restauração pelo curso de Conservação e Restauração de Bens Culturais Móveis da Universidade Federal de Minas Gerais.
Orientadora: Luciana Bonadio

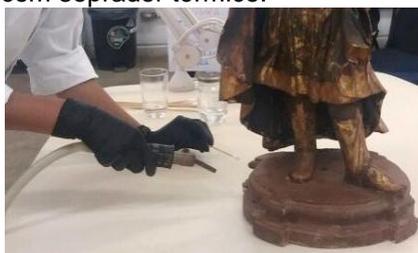
Figura 208 Intervenções realizadas: Limpeza mecânica com soprador térmico.

Ao finalizar essa limpeza, decidiu-se dar prosseguimento com a limpeza mecânica dos respingos de cera presentes nos cabelos, face e base da escultura. Iniciou-se o procedimento com o auxílio de soprador térmico de boca fina (Figura 208) para amolecer levemente a cera impregnada. Utilizou-se um *swab* umedecido com aguarrás (Figura 209) para remover a cera amolecida. Após isso, raspou-se os resquícios com um bisturi (Figura 210).

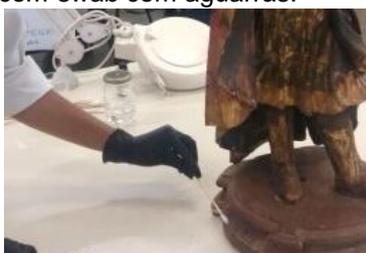
Figura 209 Intervenções realizadas: Limpeza mecânica com *swab* com aguarrás.

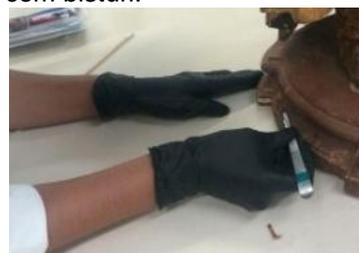
Figura 210 Intervenções realizadas: Limpeza mecânica com bisturi.

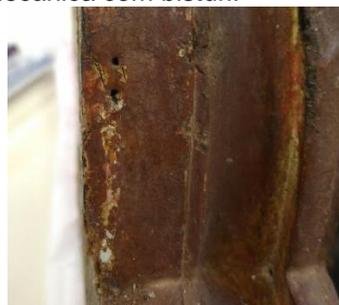
Figura 213 Intervenções realizadas: Após a limpeza mecânica com bisturi.

Devido a isso, optou-se pela não utilização do soprador térmico, e percebeu-se que apenas a aguarrás e o bisturi conseguiam remover os respingos de cera sem causar danos à policromia (Figura 212 e Figura 213).

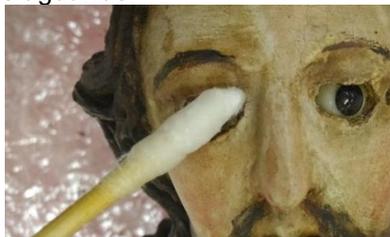
Figura 214 Intervenções realizadas: Limpeza com bisturi e aguarrás.

Em cima dos olhos havia a deposição de sujidades com excessos de cera devido à intervenção feita ao redor dos olhos. Utilizou-se um swab umedecido na aguarrás e bisturi para a remoção desses excessos, raspando-os (Figura 214 a Figura 216).

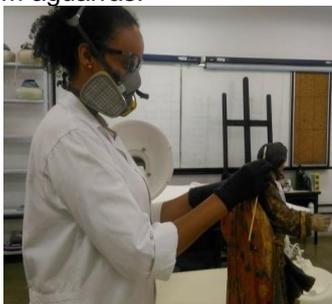
Figura 217 Intervenções realizadas: Limpeza química com aguarrás.

A limpeza proporcionou um resultado satisfatório, limpando as sujidades sem causar a remoção de pigmento ou outros danos. Observou-se a redução do tom amarronzado causado pela sujidade impregnada (Figura 217 a Figura 222).

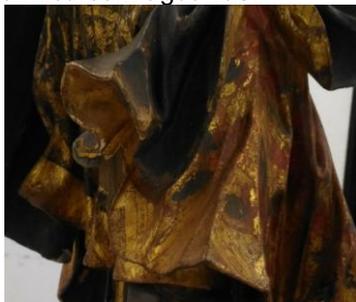
Figura 219 Intervenções realizadas: Antes da limpeza química com aguarrás.

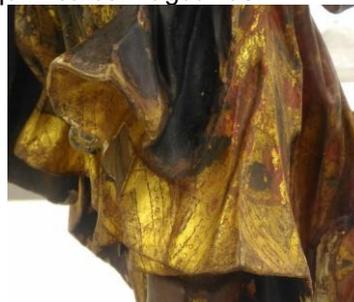
Figura 220 Intervenções realizadas: Após a limpeza química com aguarrás.

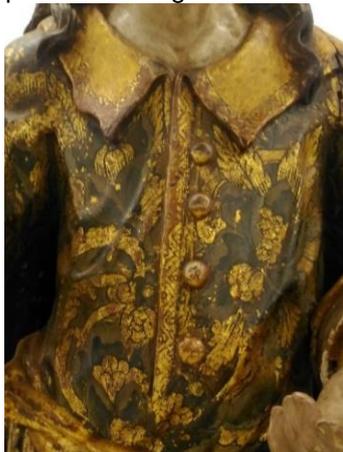
Figura 221 Intervenções realizadas: Antes da limpeza química com aguarrás.

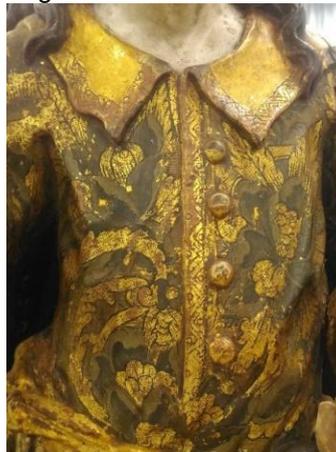
Figura 222 Intervenções realizadas: Após a limpeza química com aguarrás.

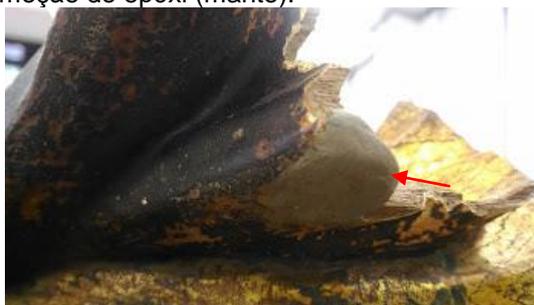
Figura 223 Intervenções realizadas: Antes da remoção do epóxi (manto).

As intervenções anteriores realizadas com resina epóxi na dobra frontal do panejamento do manto e na região de quebra do braço esquerdo foram desbastadas com uma minirretífica – Dremel®³⁵ – com uma ponta fina e de metal envolvida por uma lixa fina. A remoção foi realizada com delicadeza e com a menor velocidade da minirretífica (velocidade “2”) para melhor observação da área e da remoção. Houve a remoção da resina epóxi, não havendo perdas de suporte e policromia provocados pela pressão na área (Figura 223 a Figura 226).

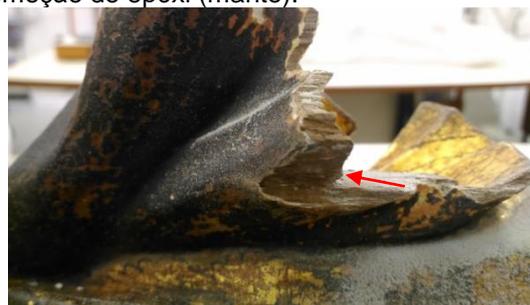
Figura 224 Intervenções realizadas: Após a remoção do epóxi (manto).

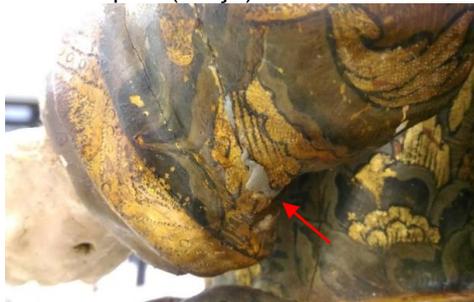
Figura 225 Intervenções realizadas: Antes do desbaste do epóxi (braço).

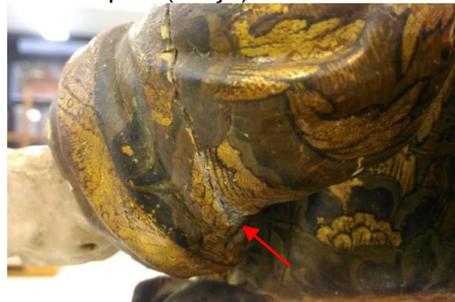
Figura 226 Intervenções realizadas: Após o desbaste do epóxi (braço).

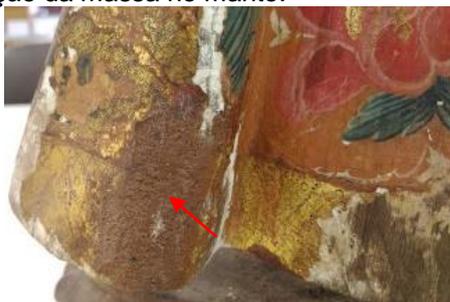
Figura 227 Intervenções realizadas: Antes da remoção da massa no manto.

O mesmo procedimento com os mesmos materiais foi realizado na frente e no verso do manto, porém as intervenções eram constituídas por uma massa de serragem com excesso de PVA. A remoção foi realizada com facilidade e permitiu a visualização de áreas encobertas da policromia que estavam recobertas pela massa da intervenção (Figura 227 a Figura 230).

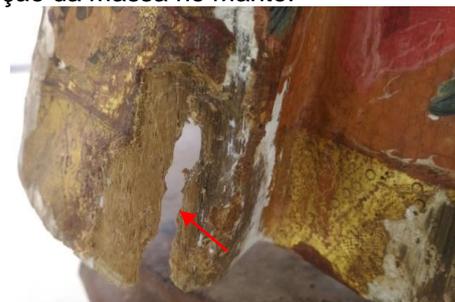
Figura 228 Intervenções realizadas: Após a remoção da massa no manto.

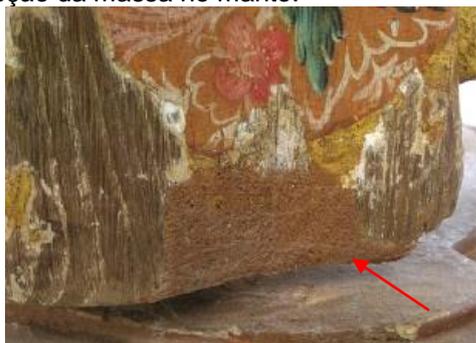
Em algumas intervenções do manto, observou-se que a massa que consolidava orifícios se encontrava plástica e móvel, decidiu-se pela remoção completa nessas áreas para a realização de uma nova consolidação que se torna mais firme (Figura 235 e Figura 236).

Figura 235 Intervenções realizadas: Antes da remoção da massa no manto.

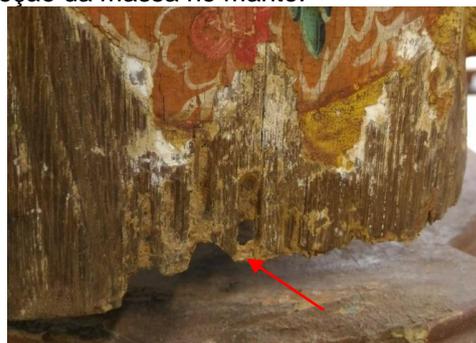
Figura 236 Intervenções realizadas: Após a remoção da massa no manto.

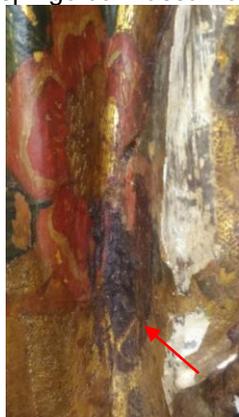
Na área frontal do manto, numa região onde foi feita uma pequena intervenção anterior numa rachadura, havia o escorrimento da massa, que foi removida, revelando um detalhe importante (Figura 237 e Figura 238). Por baixo dessa intervenção de massa, a policromia do manto aparece da cor do verso e não

Figura 237 Intervenções realizadas: Antes da remoção do respingo da massa no manto.

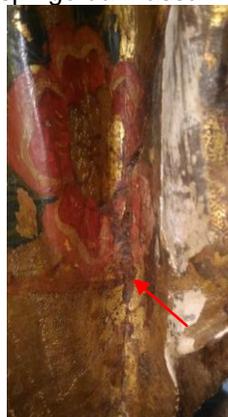
escurecida, o que significa que o verniz aplicado que escurece a policromia trata-se de uma intervenção.

Figura 238 Intervenções realizadas: Após a remoção do respingo da massa no manto.

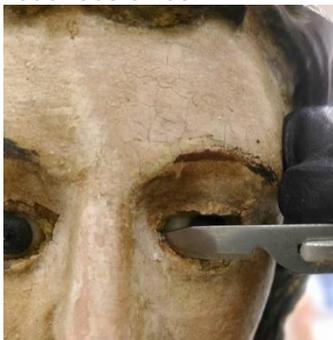
A cera ao redor dos olhos foi removida após analisar que sua função era de “esconder” a perda de suporte na região e não a de fixação dos olhos em si (Figura 239 e Figura 236). A remoção do excesso de cera possibilitará a complementação das pálpebras fosse feita.

Figura 239 Intervenções realizadas: Remoção da cera ao redor dos olhos.

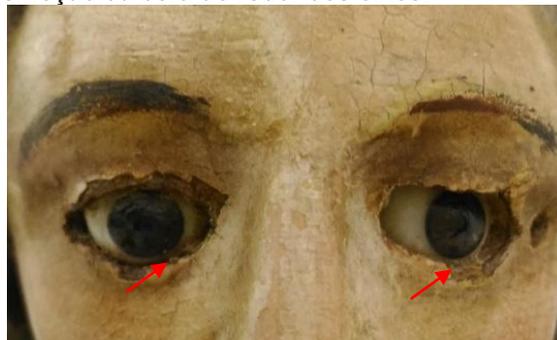
Figura 240 Intervenções realizadas: Após a remoção da cera ao redor dos olhos.

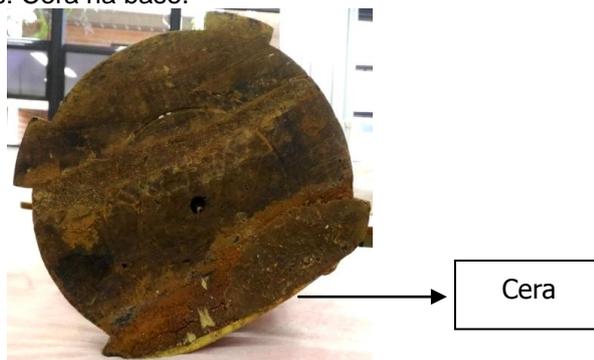
Na base as intervenções são de resina epóxi marrom e cera. A remoção foi iniciada com a mesma ponta fina de metal envolvida em uma lixa fina nas áreas menores. Posteriormente, utilizou-se uma ponta arredondada com o intuito de agilizar o desbaste. O desbaste foi realizado tendo em vista dar uma superfície uniforme para a base, que balançava devido a um desnível (Figura 241 a Figura 245).

Figura 241 Intervenções realizadas: Cera na base.

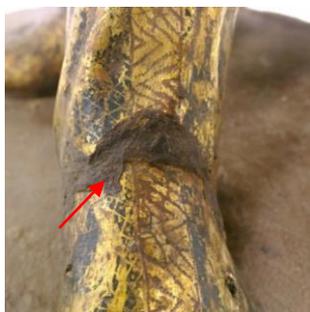
Nas botas direita e esquerda foi feita a remoção completa nas áreas com a presença da massa que contrastava muito com a policromia ao redor por ser escura e rugosa, além de estar um nível acima da policromia (Figura 246 a Figura 249).

Figura 246 Intervenções realizadas: Antes da remoção da massa na bota esquerda.

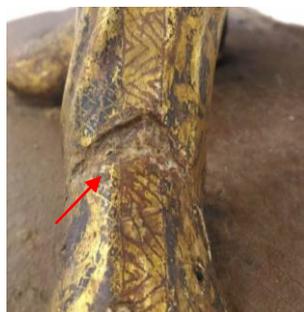
Figura 247 Intervenções realizadas: Após a remoção da massa na bota esquerda.

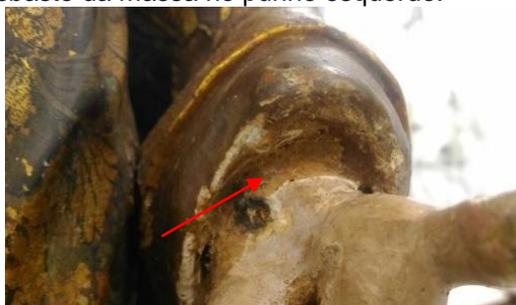
Nos punhos dos dois braços, a massa foi pouco desbastada de forma a deixar a um nível adequado para realização de uma consolidação uniforme para a posterior realização do tratamento estético (Figura 250 e Figura 251).

Figura 250 Intervenções realizadas: Após o desbaste da massa no punho esquerdo.

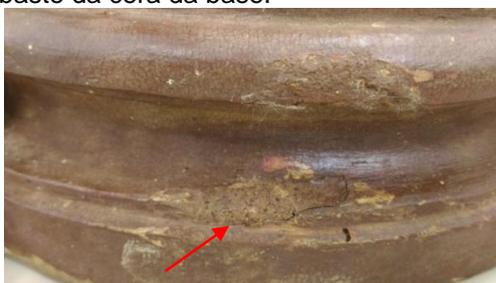
Observou-se que as áreas com a presença de cera, afundavam devido ao aquecimento da ponta de metal do Dremel® causado pela velocidade. Decidiu-se por deixar essas áreas apenas com esse pequeno desbaste para que fosse realizada a consolidação mais superficial do local (Figura 252 e Figura 253).

Figura 252 Intervenções realizadas: Antes do desbaste da cera da base.

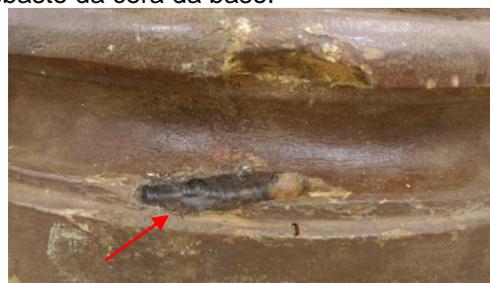
Figura 253 Intervenções realizadas: Após o desbaste da cera da base.

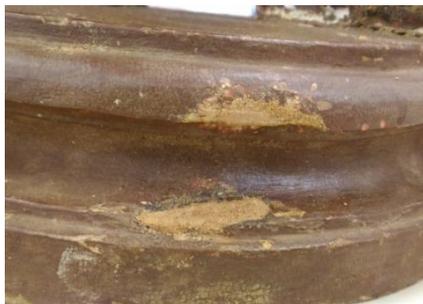
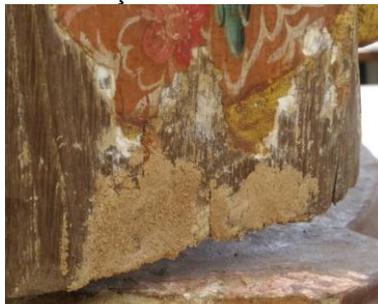
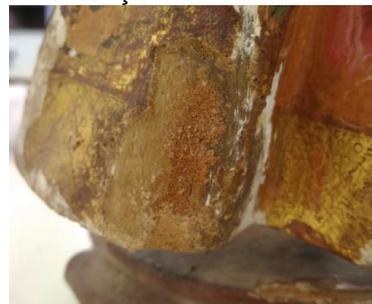
Nas áreas onde foi realizado o desbaste das intervenções de suporte foram novamente consolidadas com uma massa de serragem aglutinada em PVA diluído em água na proporção de (1:1) (Figura 254 a Figura 256). A serragem fina foi selecionada devido às consolidações não serem tão profundas e pela mesma proporcionar melhor acabamento.

Figura 254 Intervenções realizadas: Após a consolidação.

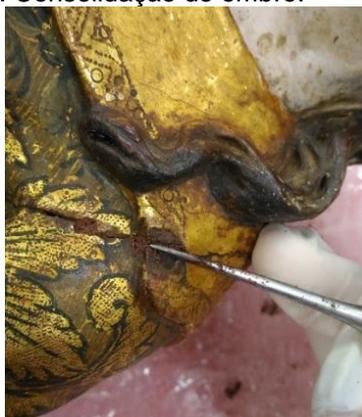
Consolidou-se a área do ombro com massa de serragem pigmentada (Vermelho Cádmio 306 e Negro 707) aglutinada em PVA diluído em água na proporção de (1:1) (Figura 257).

Figura 257 Intervenções realizadas: Consolidação do ombro.

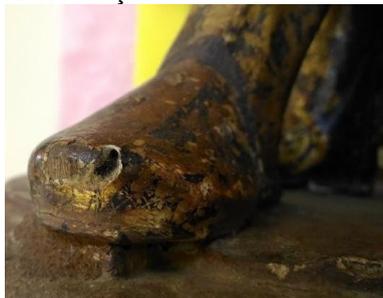
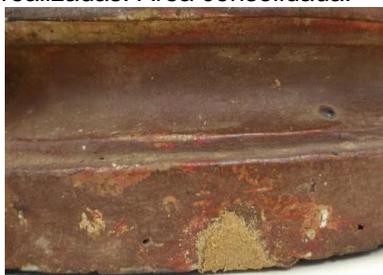
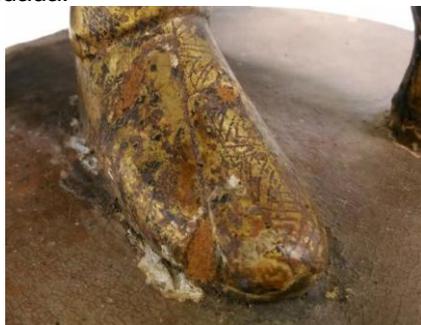
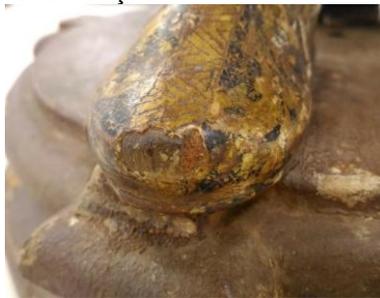
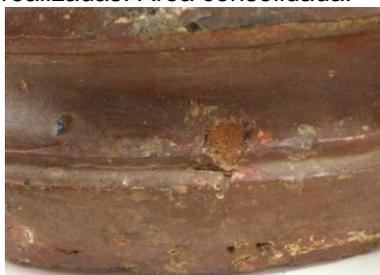
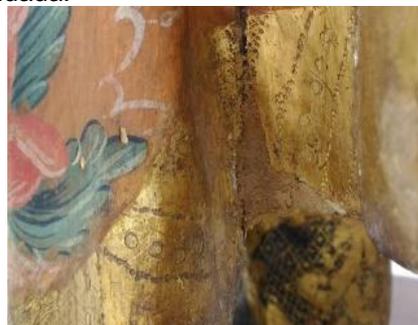
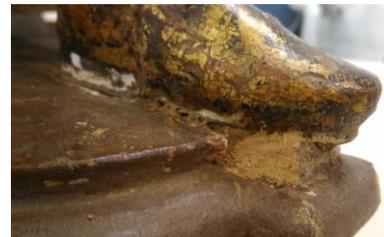
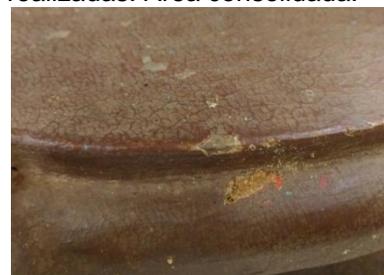
Nos orifícios e áreas onde não haviam sido feitas intervenções anteriores de suporte a mesma massa (serragem aglutinada em PVA diluído em água na proporção de (1:1)) foi aplicada em camadas para uma melhor secagem, evitando que a massa rache. Na base existiam pequenas perdas da forma dos frisos. Nessas áreas a massa foi aplicada dando continuidade aos frisos, reconstituindo a forma. Todo o processo foi realizado com o auxílio de espátulas odontológicas (Figura 258 a Figura 265).

Figura 258 Intervenções realizadas: Antes da consolidação.

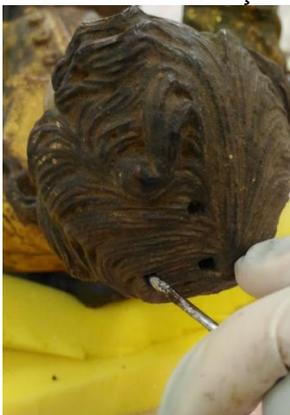
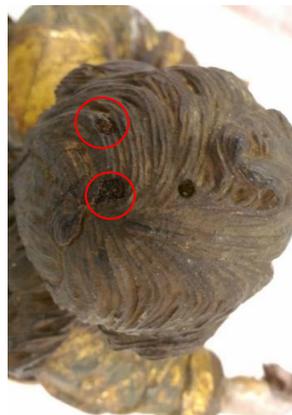
Sobre os orifícios no topo da cabeça³⁶, optou-se por consolidar apenas dois: um que se encontra em uma área onde, geralmente, não se insere pinos de atributos e entre os dois centrais, optou-se por fechar aquele que possuía menor firmeza para fixação de um atributo. A consolidação do orifício foi feita com massa de serragem pigmentada (Vermelho Cádmio 306 e Negro 707) aglutinada em PVA diluído em água na proporção de (1:1) (Figura 266 e Figura 267).

Figura 266 Intervenções realizadas: Consolidação do orifício da cabeça.

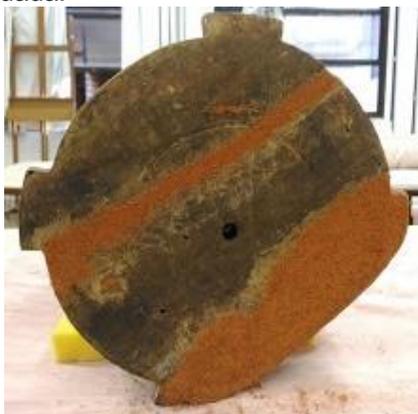
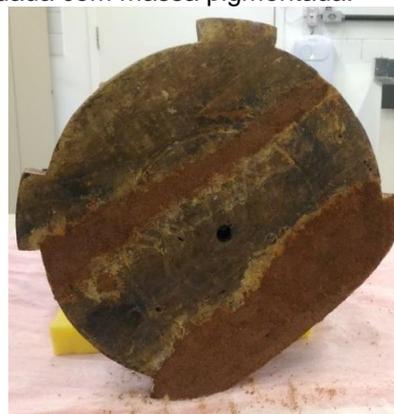
Os desníveis da parte de baixo da base foram consolidados com massa de serragem aglutinada em PVA diluído em água na proporção de (1:1) (Figura 268). Após a aplicação dessa massa de consolidação, aplicou-se uma fina camada de massa de serragem pigmentada (Vermelho Cádmio 306 e Negro 707) aglutinada em PVA diluído em água na proporção de (1:1) para reduzir a vibração causada pelo tom da serragem (Figura 269). Os desníveis provocavam um pequeno balanço da peça.

Figura 268 Intervenções realizadas: Área consolidada.

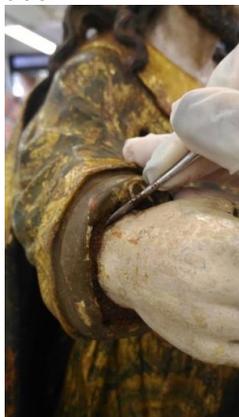
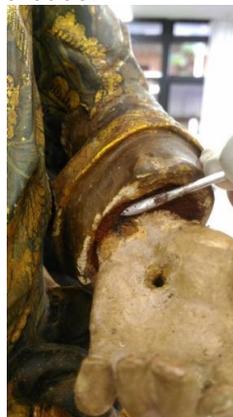
A região com intervenção em cera nos dois punhos foi consolidada com massa de serragem pigmentada (Vermelho Cádmio 306 e Negro 707) aglutinada em PVA diluído em água na proporção de (1:1) para reduzir um pouco a intervenção

com cera e o bloco de madeira clara que foi utilizado para refixar a mão direita (Figura 270 e Figura 271).

Figura 270 Intervenções realizadas: Punho direito consolidado.

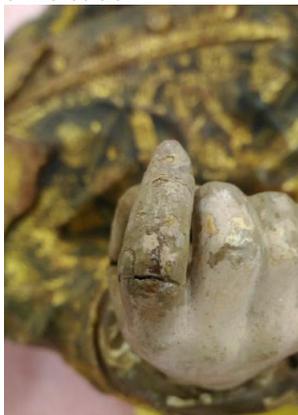
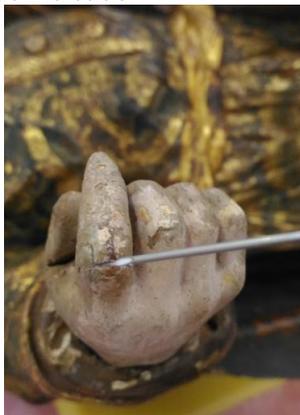
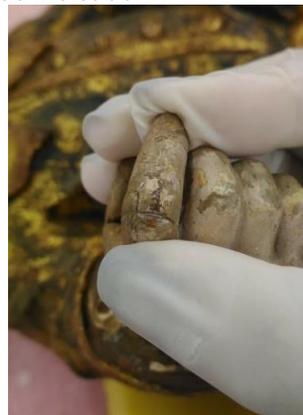
O dedo indicador da mão direita encontrava-se fraturado, fez-se então a consolidação da área com PVA diluído em água (1:1) com o auxílio de uma seringa com agulha fina gotejando lentamente e firmando a fixação (Figura 272 a Figura 274).

Figura 272 Intervenções realizadas: Consolidação do dedo indicador.

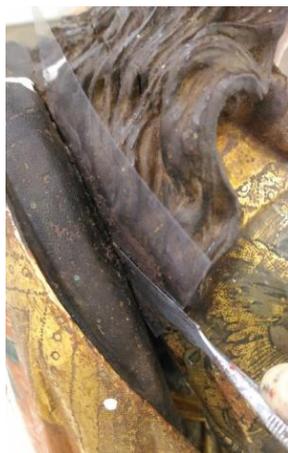
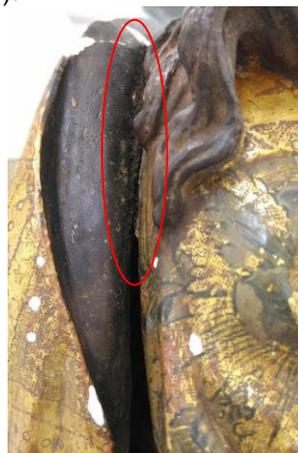
Entre o manto e a túnica, no verso da obra, há uma fresta de movimentação diferenciada dos blocos. Decidiu-se pela redução da fresta, para isso, utilizou-se uma folha de acetato (para manter uma pequena fresta) aplicando uma camada de massa de serragem com PVA diluído em água (1:1) (Figura 275 e Figura 276).

Figura 275 Intervenções realizadas: Redução da fresta.

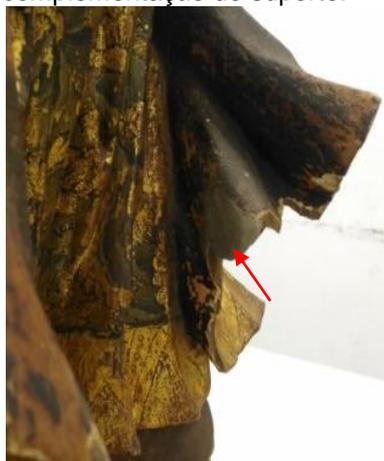
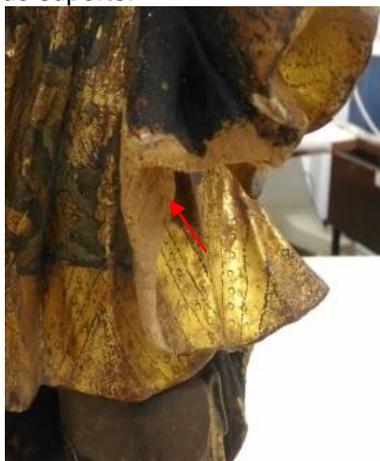
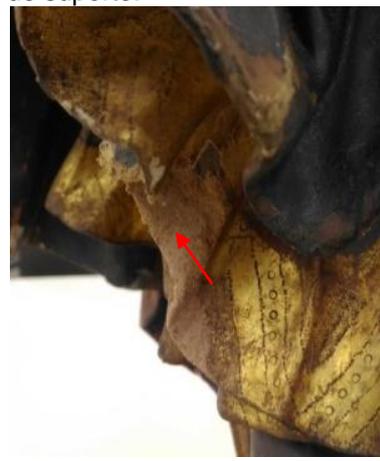
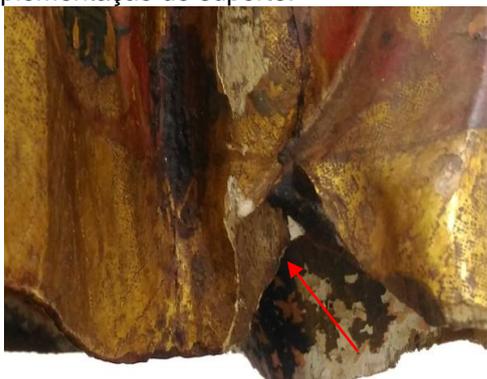
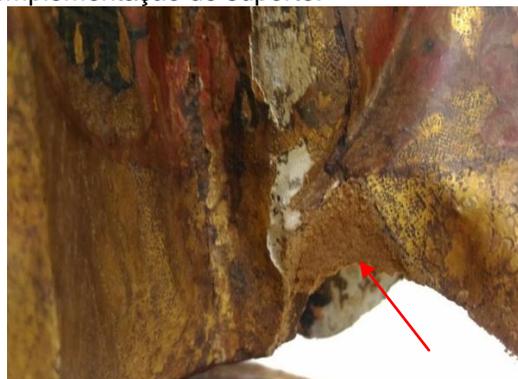
As duas áreas do panejamento do manto onde existem perdas de suporte significativas, a complementação foi realizada com massa de serragem fina serragem aglutinada em PVA puro (para dar maior resistência). As formas foram sendo constituídas aos poucos, como uma parede de tijolos resistente, visando a secagem completa de cada parte acrescida para que não surgissem rachaduras ou mesmo o desabamento da massa. As formas foram margeando ao redor, seguindo as formas chapadas e triangulares (Figura 277 a Figura 281).

Figura 277 Intervenções realizadas: Antes da complementação de suporte.

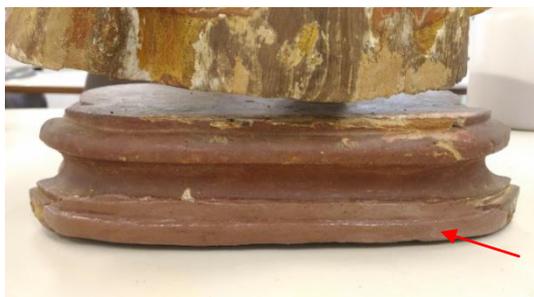
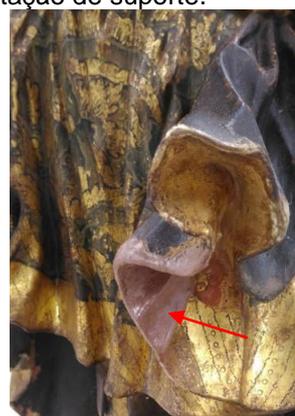
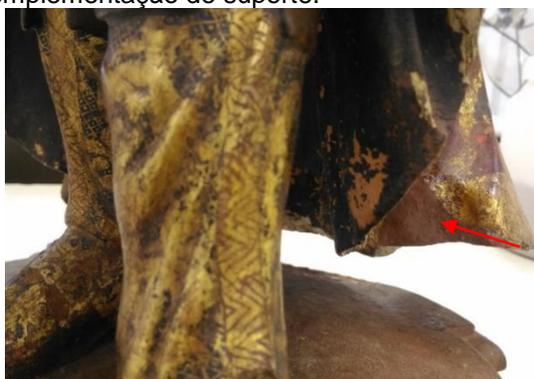
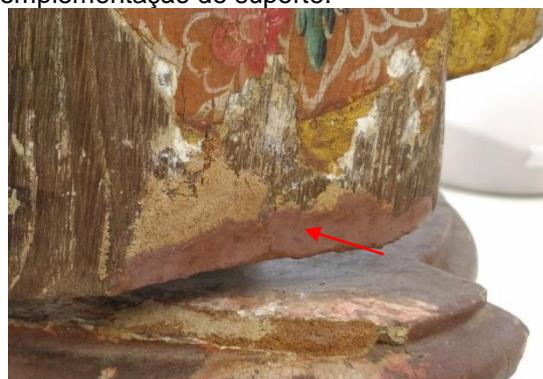
Decidiu-se por finalizar as complementações com resina epóxi³⁷ para facilitar a moldagem das formas e dar maior resistência às áreas de fácil atrito, o que poderia causar novas perdas (Figura 282 a Figura 285).

Figura 282 Intervenções realizadas: Após a complementação de suporte.

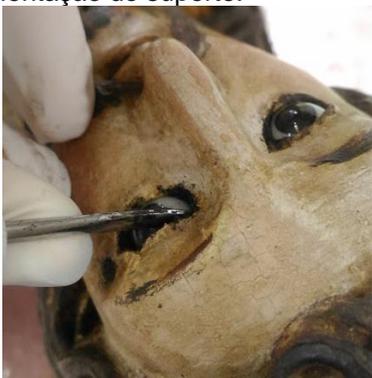
A região das pálpebras dos olhos foi complementada com massa de serragem pigmentada (Vermelho Cádmio 306 e Negro 707) aglutinada em PVA diluído em água na proporção de (1:1) (Figura 286 e Figura 287).

Figura 286 Intervenções realizadas: Complementação de suporte. Figura 287 Intervenções realizadas: Após a complementação de suporte.

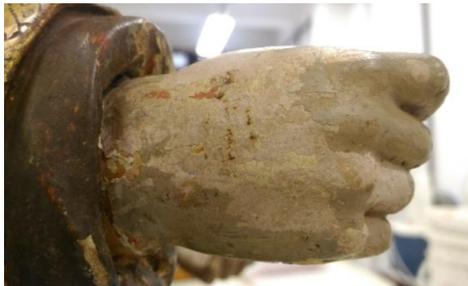
Figura 293 Intervenções realizadas: Remoção de repintura.

A remoção foi realizada com o auxílio de um bisturi com lâmina 15, uma lupa de cabeça e uma lupa de mesa com luz, sendo realizado com cuidado e aos poucos (Figura 293 a Figura 298). Como a tinta da repintura é oleosa, a mesma estava quebradiça. Esse fenômeno quebradiço se refere a um óleo hiper-reticulado e o procedimento realizado é o mais usual.

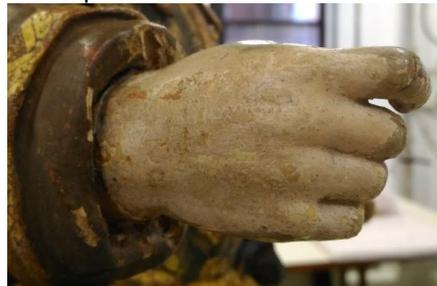
Figura 294 Intervenções realizadas: Remoção de repintura – Após.

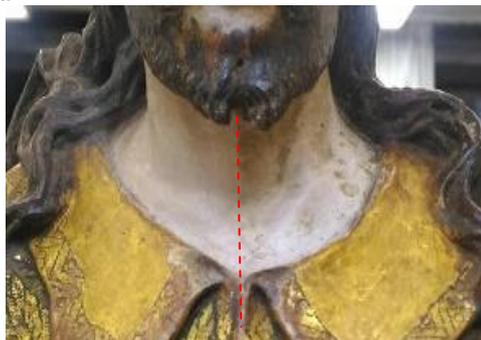
Figura 295 Intervenções realizadas: Remoção de repintura do pescoço – Lateral direita removida e lateral esquerda com repintura.

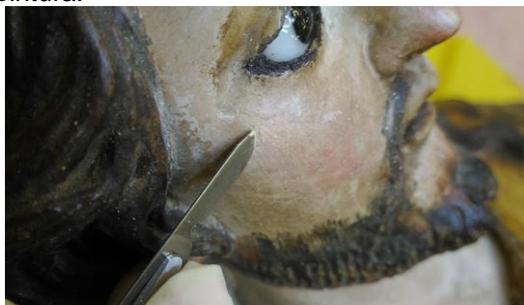
Figura 296 Intervenções realizadas: Remoção de repintura.

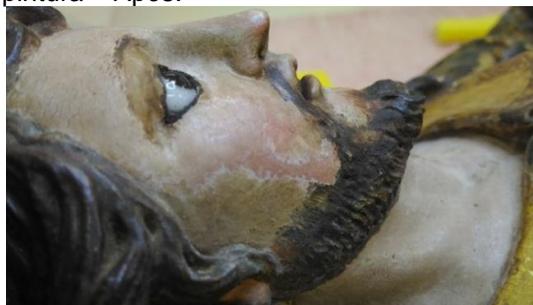
Figura 297 Intervenções realizadas: Remoção de repintura – Após.

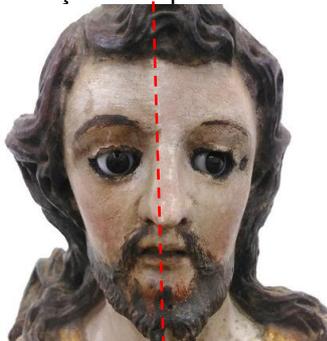
Figura 298 Intervenções realizadas: Remoção de repintura.

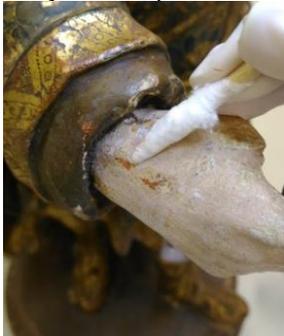
Figura 299 Intervenções realizadas: Remoção de repintura com água e amônia (3:1).

solventes água e amônia (3:1) (Figura 299), obtendo um resultado rápido, satisfatório e sem danos para a peça.

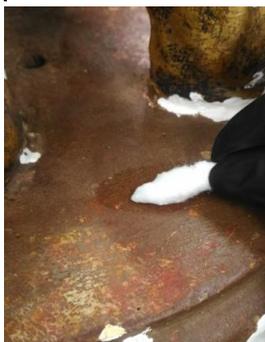
Figura 300 Intervenções realizadas: Remoção de repintura com água e amônia (3:1).

Quanto à base, inicialmente abriu-se janelas para analisar a camada, que se encontrava basicamente intacta. Primeiro sensibilizou-se a camada de repintura marrom com a preparação de solvente água e amônia (3:1) e raspou-se delicadamente a camada com bisturi com lâmina 15 (Figura 300 a Figura 302).

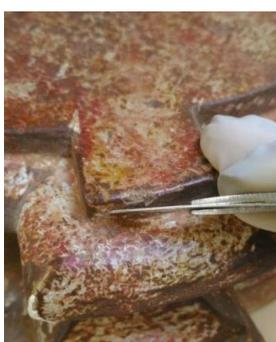
Figura 301 Intervenções realizadas: Remoção de repintura com bisturi.

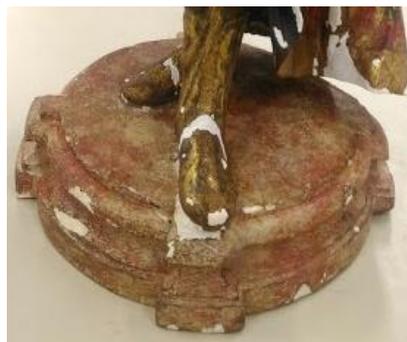
Figura 302 Intervenções realizadas: Remoção de repintura.

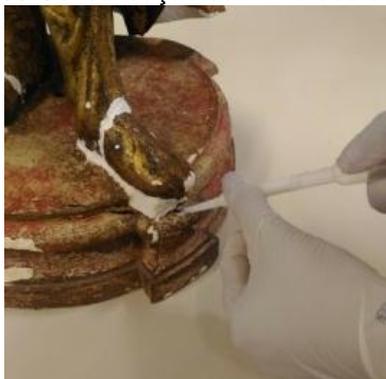
Figura 303 Consolidação com microesferas.

Durante a remoção da repintura, descobriram-se galerias sem excrementos, necessitando de consolidação. Optou-se, devido à profundidade das galerias, pela massa com resina acrílica, Paraloid B72®, diluída a 10% em xilol com carga de microesferas de vidro K1 da marca 3M® (Figura 303 e Figura 304).

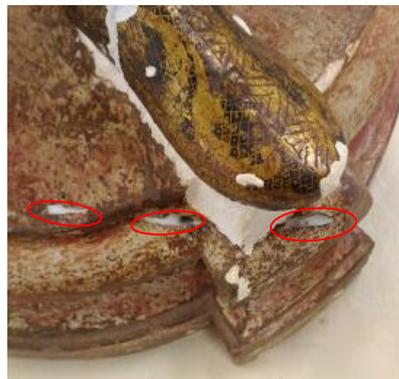
Figura 304 Área após consolidação com microesferas.

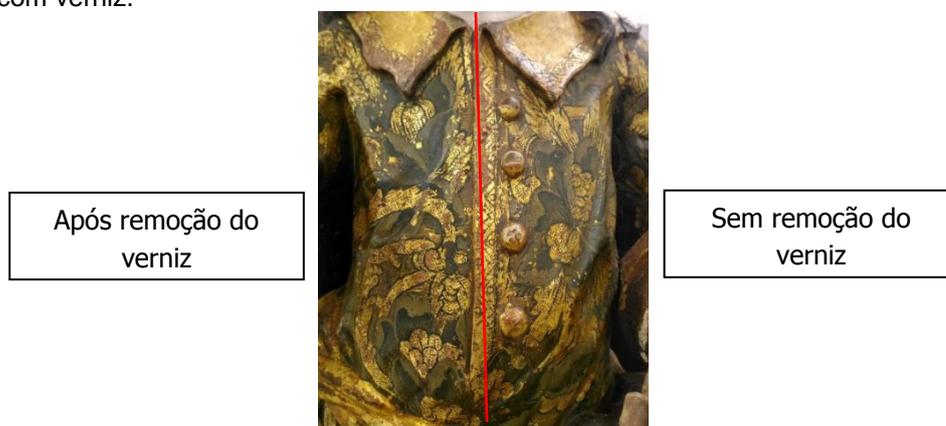
Figura 305 Intervenções realizadas: Remoção do verniz oxidado – Lateral direita removida e lateral esquerda com verniz.

Após a limpeza, percebe-se uma sincronia cromática entre toda a área do manto e da túnica, integrando visualmente e criando uma unidade entre a parte frontal e o verso da peça. Isso foi possível com a realização de uma limpeza homogênea, observando as áreas para que todas estivessem no mesmo nível de cor e limpeza (Figura 305 a Figura 307).

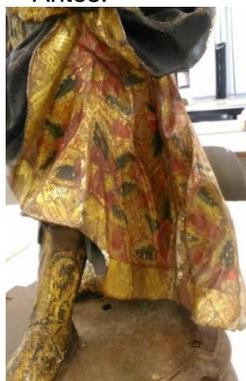
Figura 306 Intervenções realizadas: Remoção do verniz oxidado – Antes.

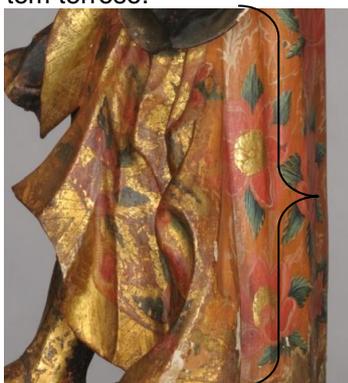
Após a remoção do verniz também ficou perceptível que o que inicialmente fora denominado como uma mancha escurecida no manto trata-se, na verdade, de uma camada pictórica de tom terroso ao redor das folhas em douramento. Além disso, na região de passagem entre frente e verso do manto, observa-se a perda de um esgrafito (Figura 308 a Figura 310).

Figura 308 Área com passagem em tom terroso.

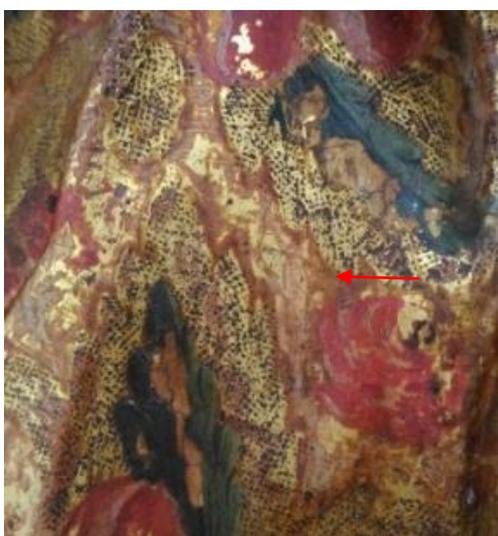
Figura 309 Área em tom terroso e esgrafito.

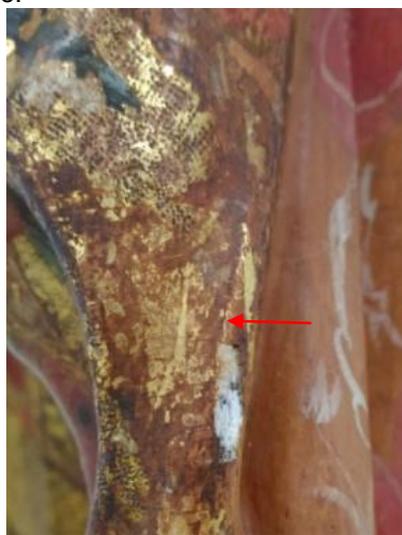
Figura 310 Área de passagem em tom terroso e esgrafito.

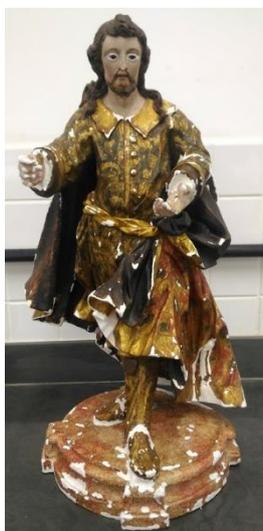
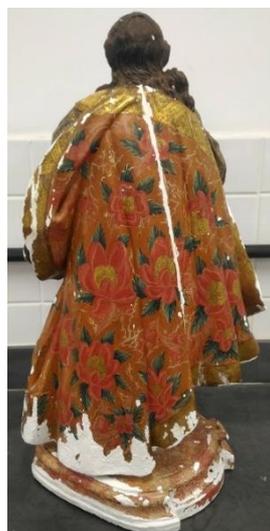
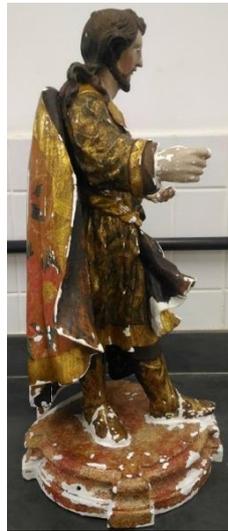
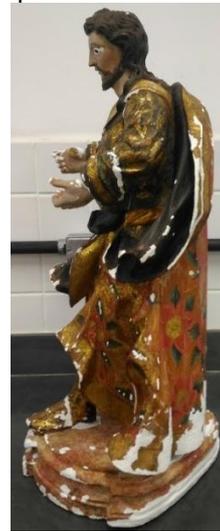
Figura 312
Intervenções realizadas:
Nivelamento – Frente.

Figura 314
Intervenções realizadas:
Nivelamento – Lateral direita.

Figura 315
Intervenções realizadas:
Nivelamento – Lateral esquerda.

Alterou-se a massa de nivelamento citada na proposta de intervenção por diversos motivos. Primeiramente, pela cola de coelho⁴² ser um material compatível com a técnica construtiva, pela facilidade de aplicação, aglutinação, pouco craquelamento, profundidade das lacunas e melhor retratabilidade. A cola de coelho foi preparada a 10% em água, aquecida e misturada com o carbonato de cálcio e aplicada em camadas com pincel (Figura 311 a Figura 315).

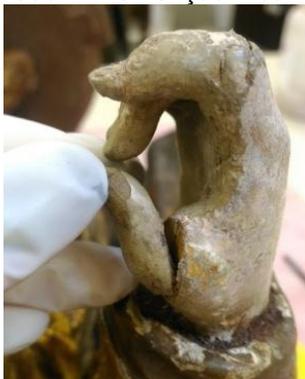
Durante o processo de remoção de repintura, percebeu-se que o dedo polegar da mão direita – intervenção anterior – estava desprendendo. Sua remoção se deu facilmente e o prego que o fixava estava oxidado (Figura 316 e Figura 317).

Figura 316 Dedo – intervenção – bambo.

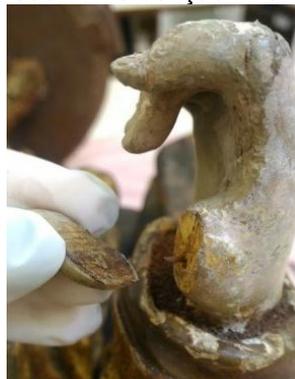
Figura 317 Dedo – intervenção – removido.

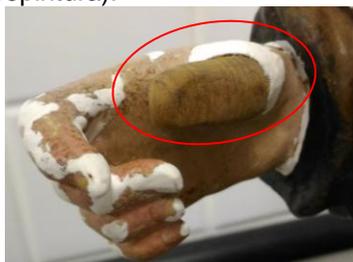
Figura 318 Intervenções realizadas: Remoção da tinta (repintura).

Decidiu-se então por manter esse dedo, removendo a repintura deixando-o apenas na madeira (Figura 318) e ajustando-o⁴⁴ em relação aos demais dedos (medidas das larguras e profundidades), que se tornam referenciais nesse momento (Figura 319 e Figura 320).

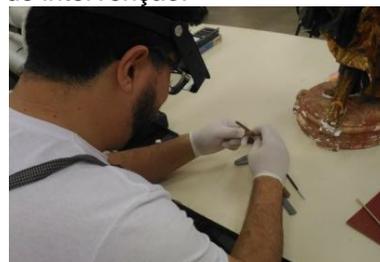
Figura 320 Intervenções realizadas: Adequação do dedo de intervenção.

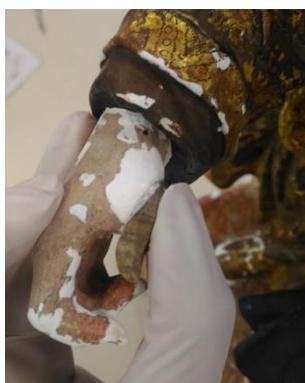
Figura 321 Intervenções realizadas: Fixação do dedo de intervenção.

Após a remodelagem, o dedo de intervenção foi fixado com PVA (puro) e um pouco de serragem para criar uma superfície de contato entre as partes (Figura 321) e amarrou-se ao redor (com proteção) para que a fixação ficasse correta (Figura 322). Após a secagem, aplicou-se a massa de nivelamento (cola de coelho a 10% em água) com pincel (Figura 323), e, após seco alisou-se o nivelamento para receber a reintegração.

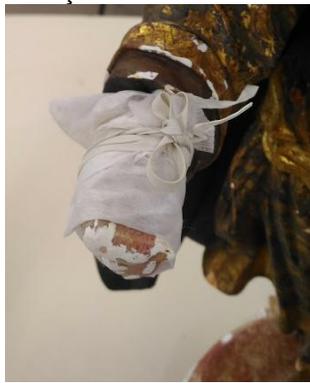
Figura 322 Intervenções realizadas: Pelón e elástico para fixação do dedo de intervenção.

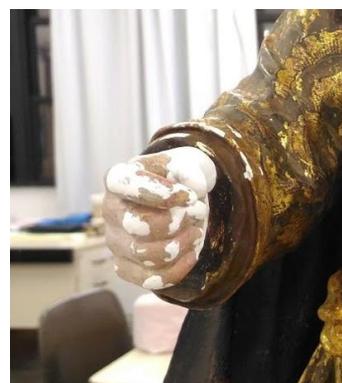
Figura 323 Intervenções realizadas: Nivelamento do dedo de intervenção.

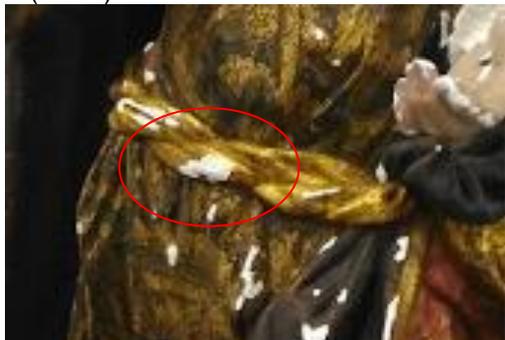
Figura 324 Intervenções realizadas: Reintegração (pontilhismo) no douramento do cinto (antes).

Nas áreas de douramento, no barrado e em perdas da túnica, decidiu-se por realizar a reintegração com a técnica do pontilhismo⁴⁵ (cores: amarelo, vermelho, verde e ocre) para a aproximação do efeito do ouro (Figura 324 a Figura 327).

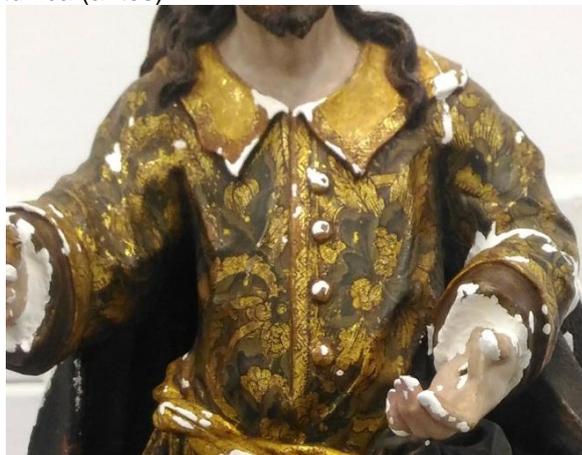
Figura 326 Intervenções realizadas: Reintegração (pontilhismo) no douramento da túnica (antes).

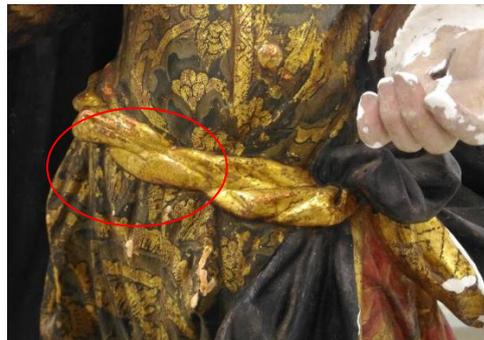
Figura 325 Intervenções realizadas: Reintegração (pontilhismo) no douramento do cinto (após).

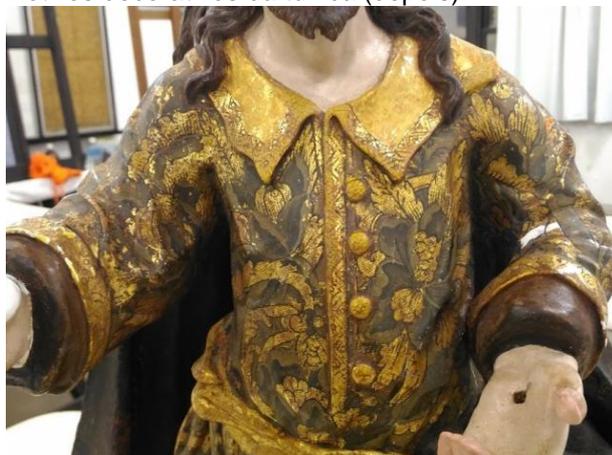
Figura 327 Intervenções realizadas: Reintegração (pontilhismo) no douramento e mimética nos motivos decorativos da túnica (depois).

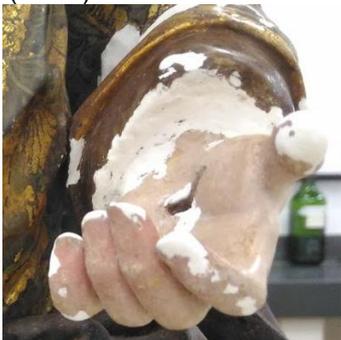
Figura 328 Intervenções realizadas: Reintegração (mimética) na mão e punho esquerdos (antes).

Nas demais áreas, onde aparecem as cores preto, laranja e verde e carnação (Figura 328 a Figura 331), visando devolver a unidade estética da obra, decidiu-se por utilizar a técnica mimética ou ilusionista, que consiste na reintegração da cor, da forma e da textura com o objetivo de ser invisível ao observador comum. A identificação dessas camadas adicionadas é fácil através, por exemplo, do exame de fotografia de ultravioleta.

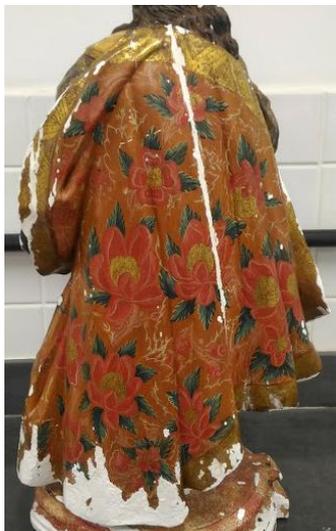
Figura 330 Intervenções realizadas: Reintegração (mimética) no verso do manto (antes).

Ao tentar reintegrar o manto na área interna (cor preta) e verso (cor laranja), percebeu-se que a aquarela não se espalhava, não fixando à superfície. Devido a isso, optou-se pela utilização de Pigmento verniz (Paraloid B72® a 10% em xilol) nesses pontos. Utilizou-se os pigmentos Siena Queimada 211, Branco de Titânio 116, Amarelo Cádmio 541 e Vermelho Cádmio 306 para fazer o tom laranja do verso e Negro 707 com Siena Queimada 211 para o tom preto da face interna do manto.

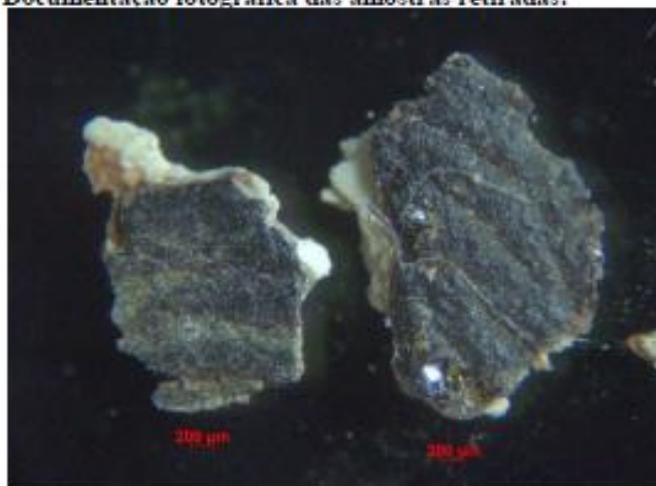
Fig 2-Am 3426T-vista frontal do fragmento sob o microscópio estereoscópico-aumento 20x- Amostra retirada da face interna do manto,lado direito da obra.(área inferior).

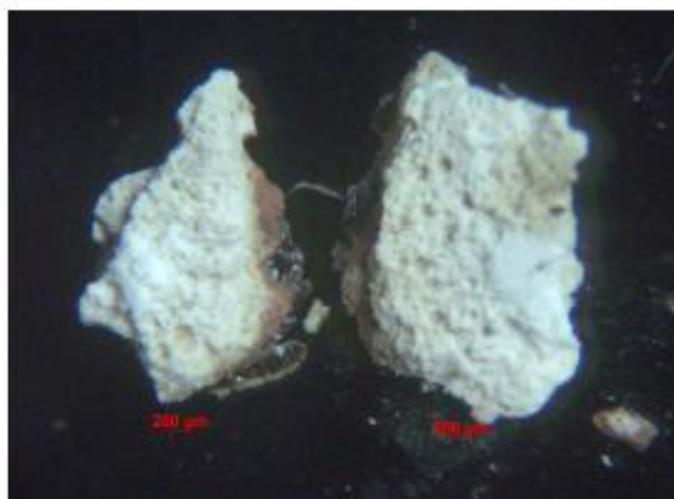
Fig 3-Am 3426T-vista verso do fragmento sob o microscópio estereoscópico-aumento 20x- Amostra retirada da face interna do manto,lado direito da obra.(área inferior).

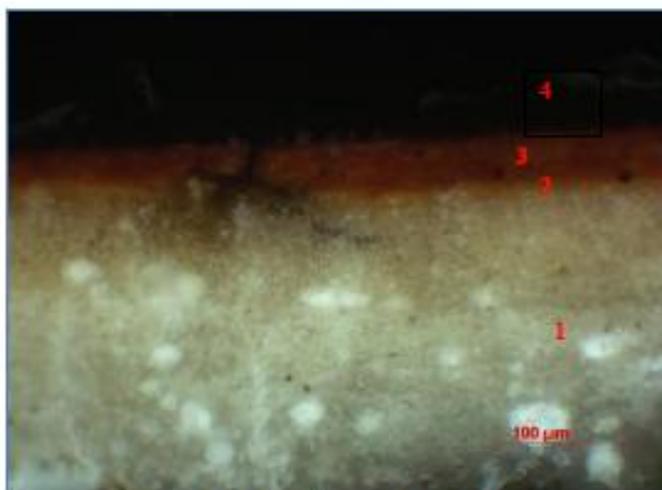
Fig 4-Am 3426T-Corte estratigráfico visto sob o microscópio de luz polarizada-Aumento-33x- retirada da face interna do manto,lado direito da obra.(área inferior).

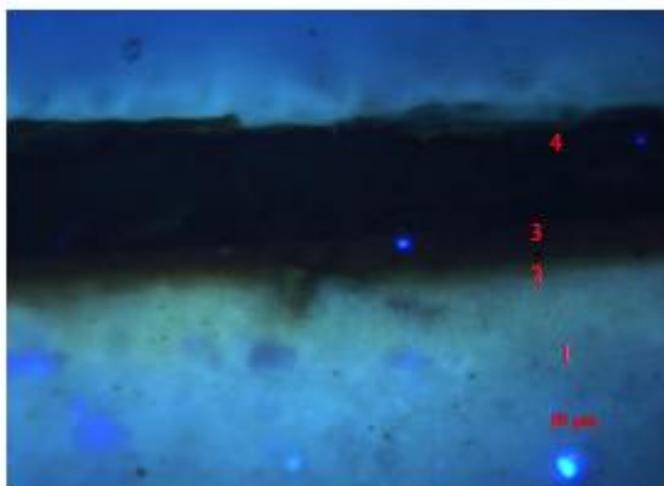
Fig 5-Am 3426T-Corte estratigráfico visto sob o microscópio de luz ultravioleta-Aumento-33x- retirada da face interna do manto,lado direito da obra.(área inferior).

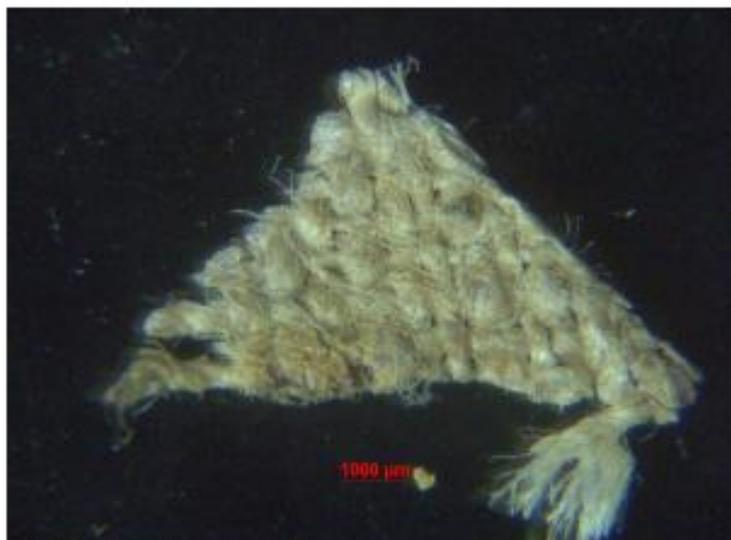
Fig 7-Am 3427T-foto geral da fibra-aumento 10x- retirada da face interna do manto lado esquerdo da obra.(área inferior)

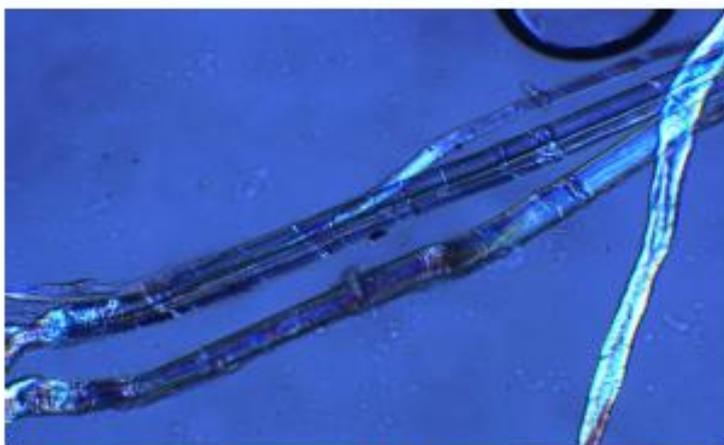
Fig8-Am 3427T-foto da dispersão da fibra de linho, sob o microscópio de luz polarizada-aumento 33x retirada da face interna do manto lado esquerdo da obra.(área inferior)
