**REMOÇÃO DE REPINTURA DE UMA IMAGEM DE ROCA:
NOSSA SENHORA DO CARMO E O MENINO JESUS**

UNIVERSIDADE FEDERAL DE MINAS GERAIS
ESCOLA DE BELAS ARTES
CONSERVAÇÃO E RESTAURAÇÃO DE BENS CULTURAIS MÓVEIS

Trabalho de Conclusão de Curso apresentado ao Curso de Conservação e Restauração de Bens Culturais Móveis, Escola de Belas Artes da Universidade Federal de Minas Gerais, como requisito parcial para obtenção do título de Bacharel em Conservação e Restauração de Bens Culturais Móveis.

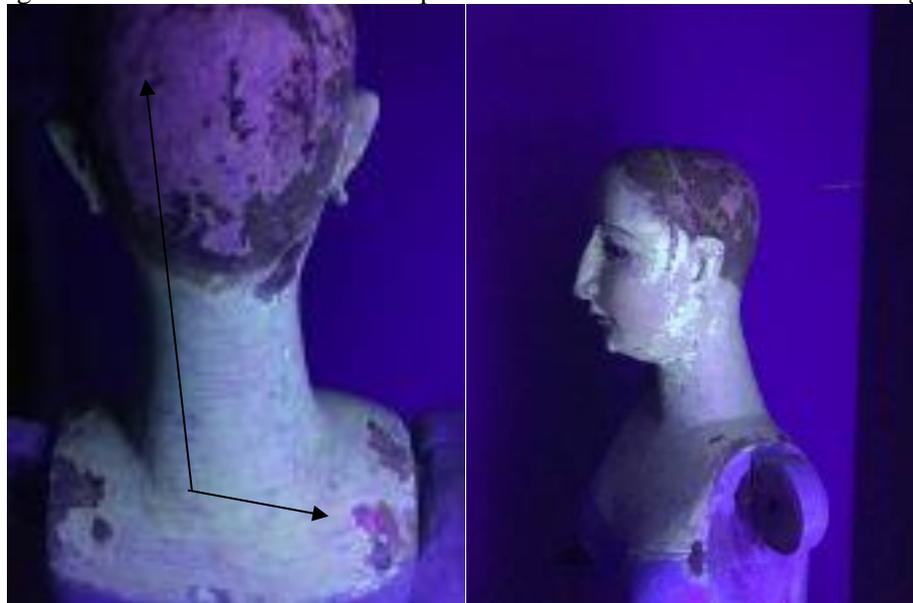
Fotografia 20 – Exame de luz UV comprovando a existência de uma camada original

No tronco da imagem da Nossa Senhora ficou comprovada a existência de três repinturas em tons azulado¹¹. Elas não eram uniformes, não recobrimdo todo o tronco. Na frente, abaixo da primeira repintura, observou-se a presença de uma camada com base de preparação e uma camada de carnação original correspondente à camada de carnação nas costas e na cabeça. Esta camada foi visualizada por meio de um novo exame de luz ultravioleta (UV), comprovando haver uma camada original em algumas partes das costas, ombro, cabeça e tronco (FOTOGRAFIA 20).

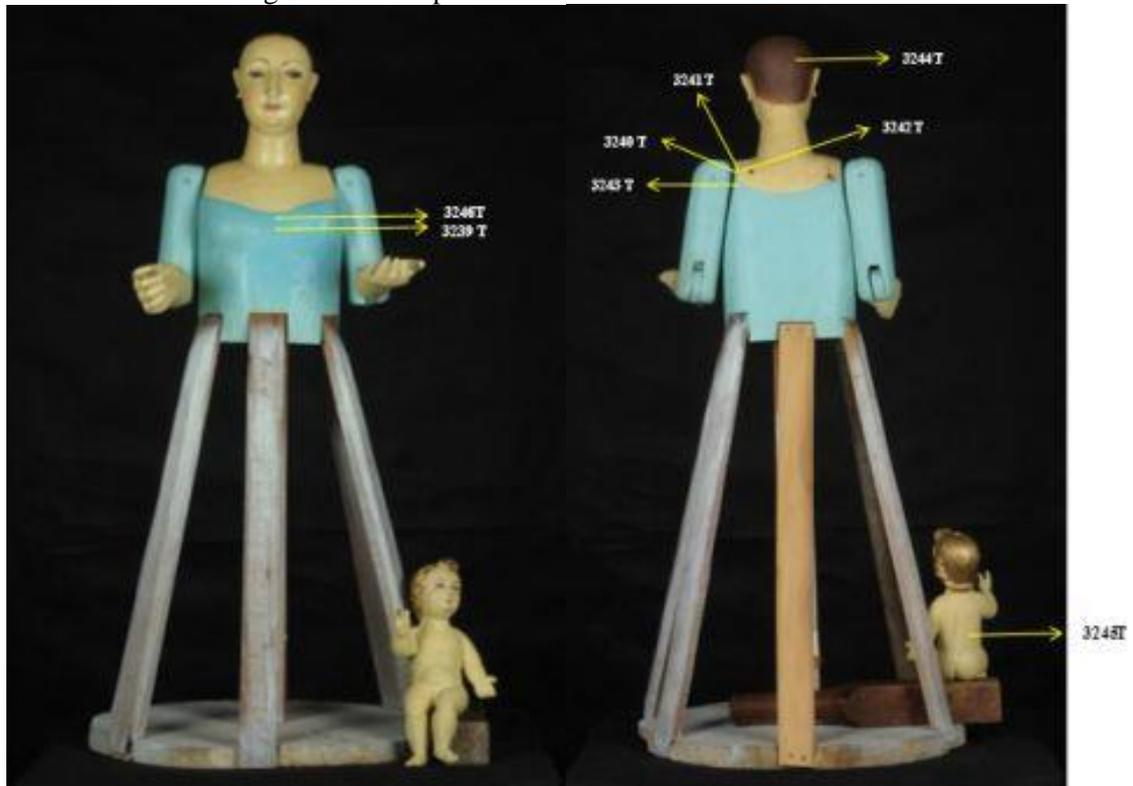
Fotografia 25 - Mapeamento do local da retirada das amostras

A coleta de amostras foi realizada na sala do TCC do CECOR. Os técnicos do LACICOR¹⁴ recolheram-nas por meio de fragmentos da policromia e da raspagem de material, visando a identificação dos aglutinantes da repintura e da identificação das camadas da policromia. Foram retiradas cinco amostras nas partes com tinta azul, amarela, marrom na Nossa Senhora do Carmo e amarelo do Menino. O procedimento foi realizado utilizando-se bisturi, lâminas, microscópio estereoscópico e lupa de cabeça. As amostras foram armazenadas em tubos de *Eppendorf*¹⁵ devidamente identificados de acordo com o número da amostra e o local da retirada das mesmas. Esse material foi levado ao LACICOR/CECOR para a realização dos exames descritos acima e os resultados estão no Anexo C (FOTOGRAFIAS 24 e 25).

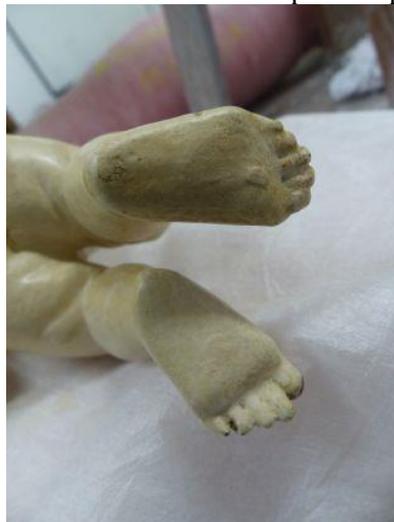
Fotografia 32 - Resultado da limpeza no pé direito

Após a remoção de todo o verniz do corpo e rosto do Menino, apareceram algumas manchas de sujidade que não impediam a leitura da obra, sendo consideradas um registro natural da atuação do tempo. Como não havia necessidade de limpeza com produto químico, foi realizada uma limpeza com lápis borracha em movimentos circulares, evitando assim criar áreas de contraste que poderiam se sobressair ao final do procedimento (FIGURAS 31 e 32)

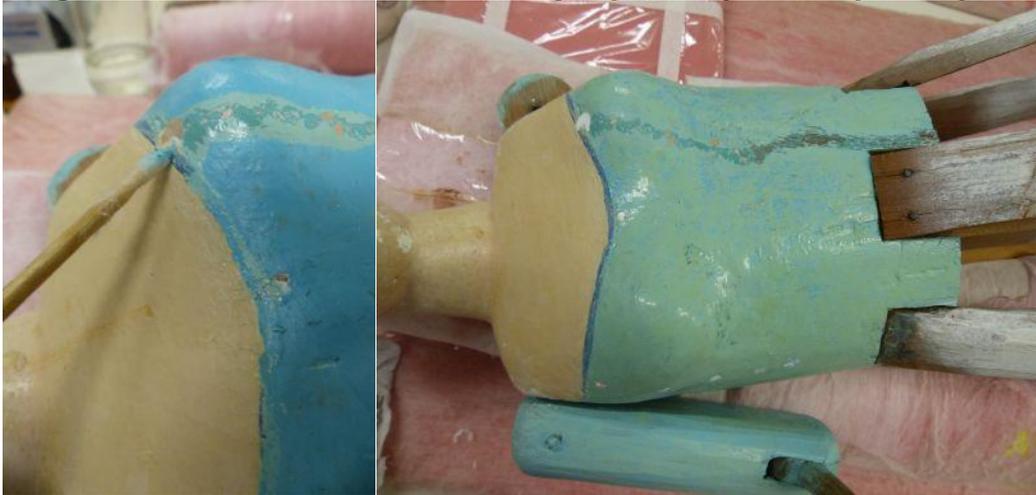
Após a remoção da repintura do tronco, apareceu uma camada de contorno na parte superior aos seios da imagem (FOTOGRAFIA 36).

Fotografia 36 – Pintura do contorno dos seios que apareceu após a remoção da repintura

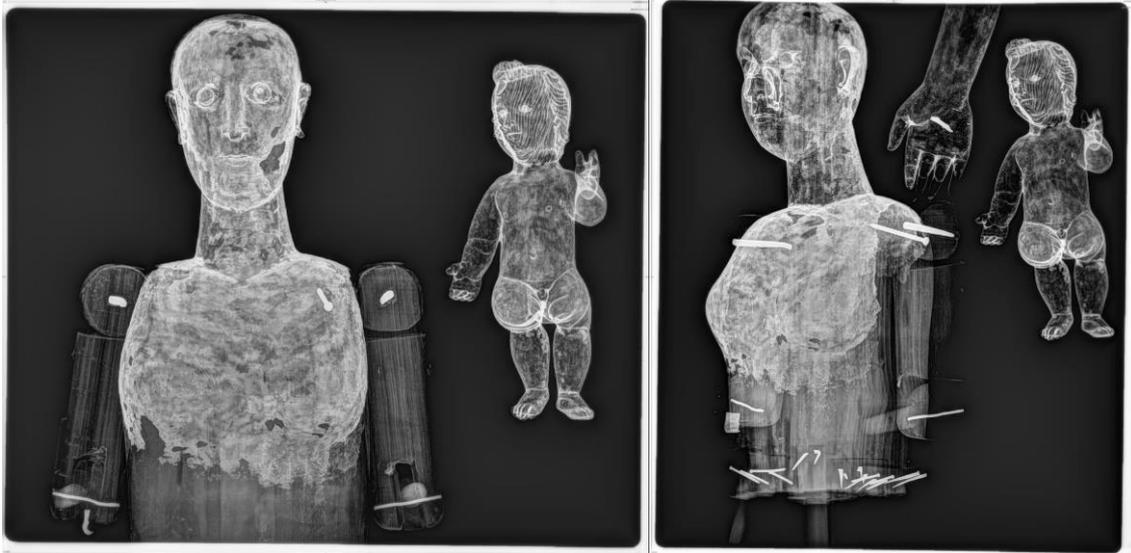
Apesar de ter sido realizado o exame de raios X, nas disciplinas anteriores do percurso de escultura, não foi possível detectar esse problema ocorrido na face da Nossa Senhora (FOTOGRAFIA 40).

Fotografia 40 - Imagens de Raios X - Nossa Senhora e Menino

Foi feita uma massa de consolidação “tipo farofa” utilizando - serragem média + [PVA + água (H₂O)] (1:1) -, e para o acabamento, outra massa utilizando - serragem fina + [PVA + H₂O] (1:1)-.

A massa foi inserida nos orifícios e compactada dentro de todos os espaços de perda, procurando não deixar espaços vazios que viessem causar, posteriormente, o desprendimento da área consolidada. Durante a aplicação da massa de consolidação, fazia-se simultaneamente a limpeza da área ao redor, para que ela não aderisse em outras partes da escultura. Neste procedimento foi utilizado um *swab* umedecido em água (FOTOGRAFIAS 41 e 42).

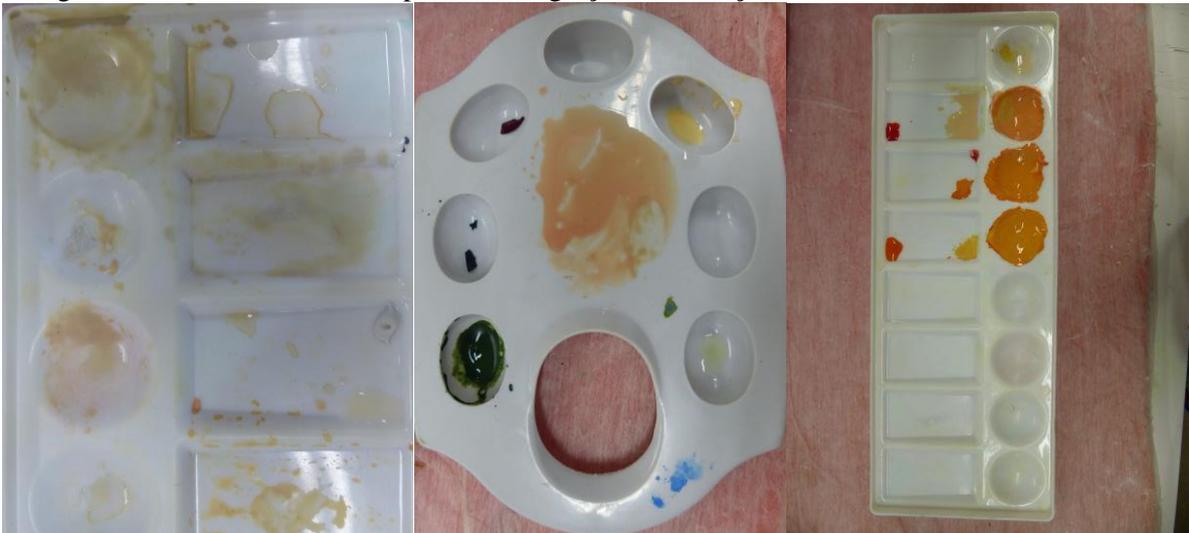
Fotografia 49 – Paletas utilizadas para a reintegração da carnação da Nossa Senhora e do Menino

Para as áreas com carnação da Nossa Senhora e do Menino foi feita uma paleta de tonalidades vermelho, amarelo, alaranjado e branco. Foram testados o guache e a aquarela, optando-se pelo segundo, por ser mais translúcido e pela facilidade de aplicação em camadas, uma vez que na carnação da Nossa Senhora apresentava variação de tonalidades. A mistura destas cores proporcionou uma tonalidade bege que foi aplicada como aguada nas áreas com nivelamento como: rosto, cabeça, ombro, costas, áreas com craquelês (FOTOGRAFIA 48 e 49)

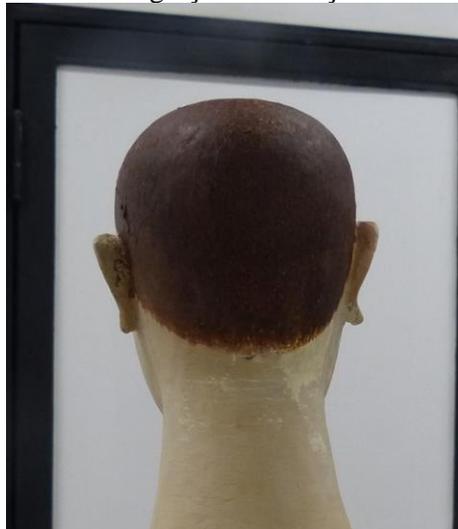
Fotografia 51 – Reintegração da cabeça imitando os cabelos

Na cabeça da Nossa Senhora foi aplicada uma aguada marrom mais clara nas áreas do nivelamento e onde não possuíam camada original de cabelo. Depois foi aplicada outra camada de aquarela marrom mais escuro, utilizando técnica do ilusionismo e pontilhismo, com o intuito de imitar os cabelos (FOTOGRAFIA 50 e 51).

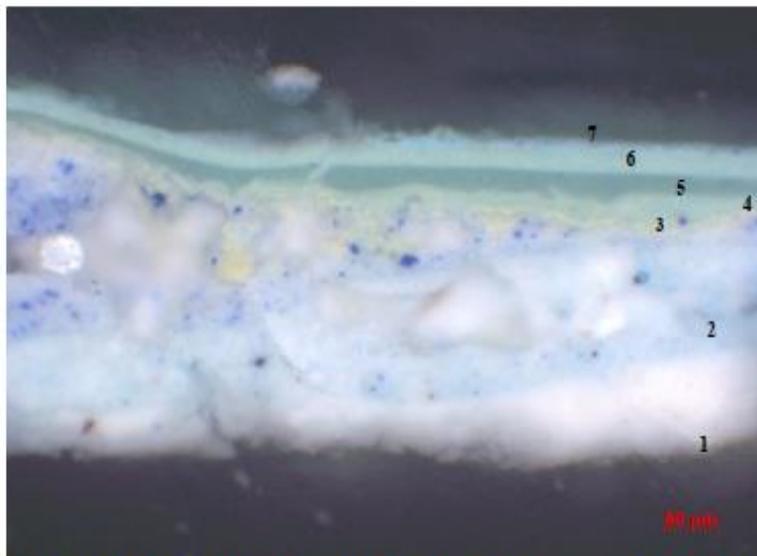
Figura 05: AM 3239T- Corte estratigráfico visto sob o microscópio de luz polarizada-aumento33x

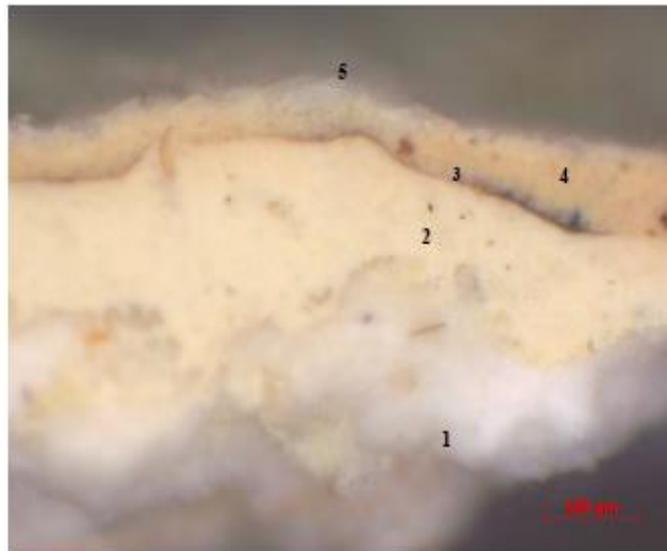
Figura 08: AM 3240T- Corte estratigráfico visto sob o microscópio de luz polarizada-aumento 66x

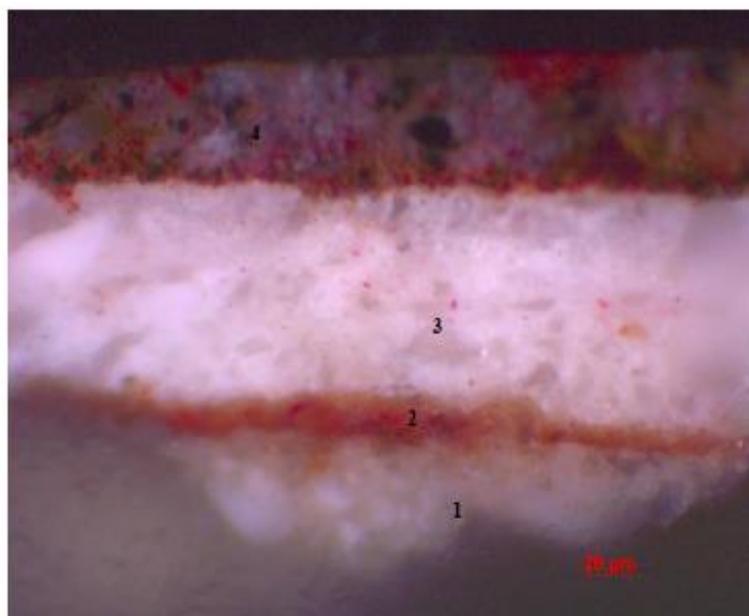
Figura 11: AM 3244T- Corte estratigráfico visto sob o microscópio de luz polarizada-aumento 33X

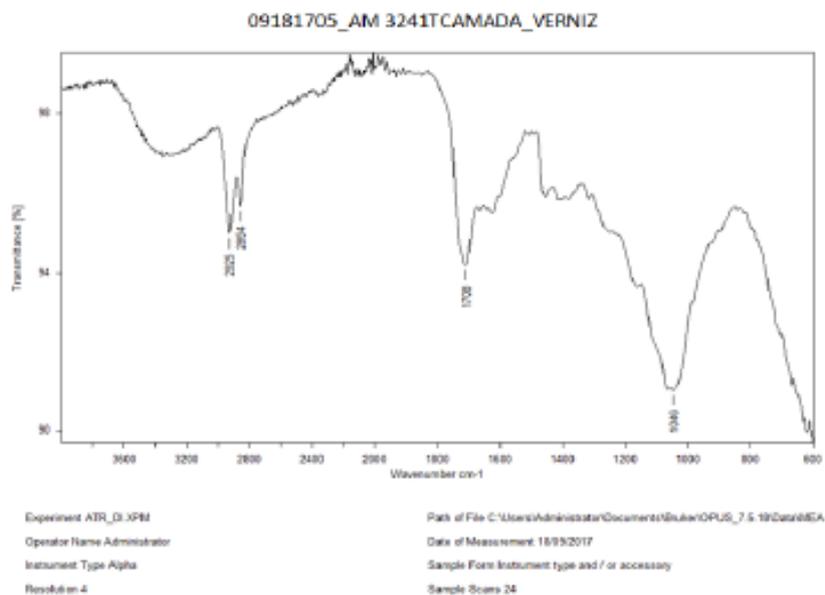
Figura 12: Espectro de infravermelho referente à amostra 3241T. (Raspagem da camada de verniz da região posterior do ombro esquerdo da obra)

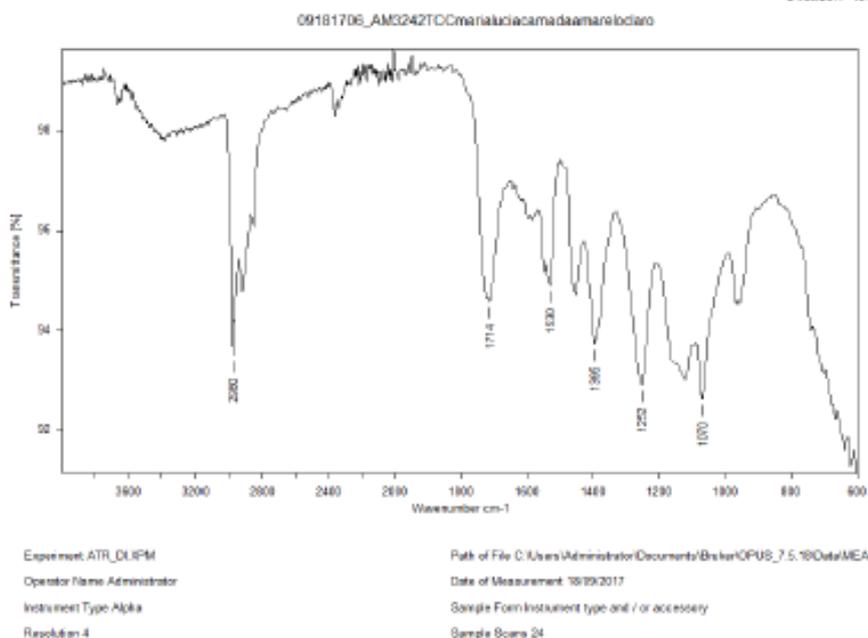
Figura 13: Espectro de infravermelho referente à amostra 3242T. Amostra da camada amarela retirada da região posterior do ombro esquerdo da obra.

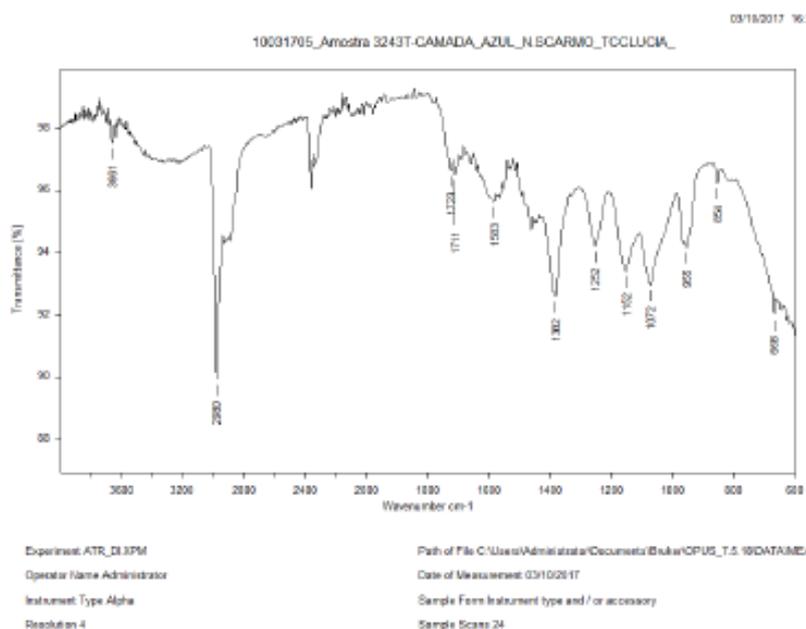
Figura 14: Espectro de infravermelho referente à amostra 3243T. Amostra da camada azul retirada das costas lado esquerdo no início da roupa, próximo ao ombro

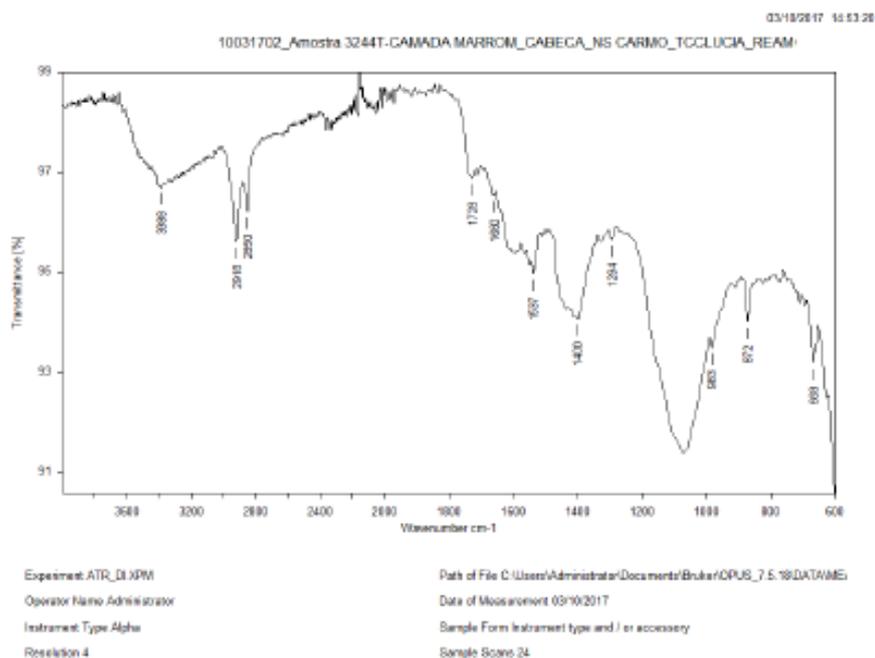
Figura 15: Espectro de infravermelho referente à amostra 3244T. Amostra da camada marrom retirada da parte posterior da cabeça

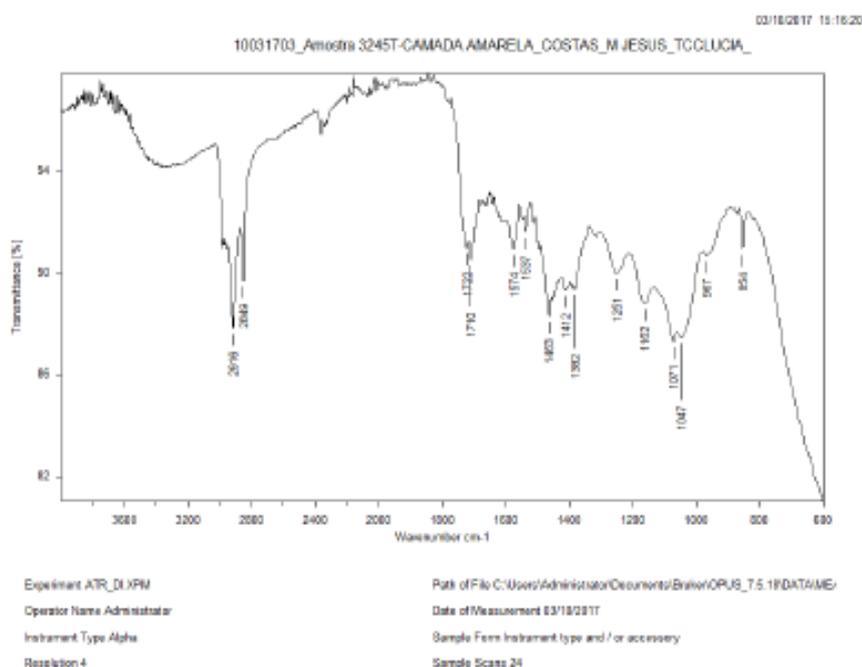
Figura 16: Espectro de infravermelho referente à amostra 3245T .Amostra da camada amarela retirada das costas do menino Jesus.

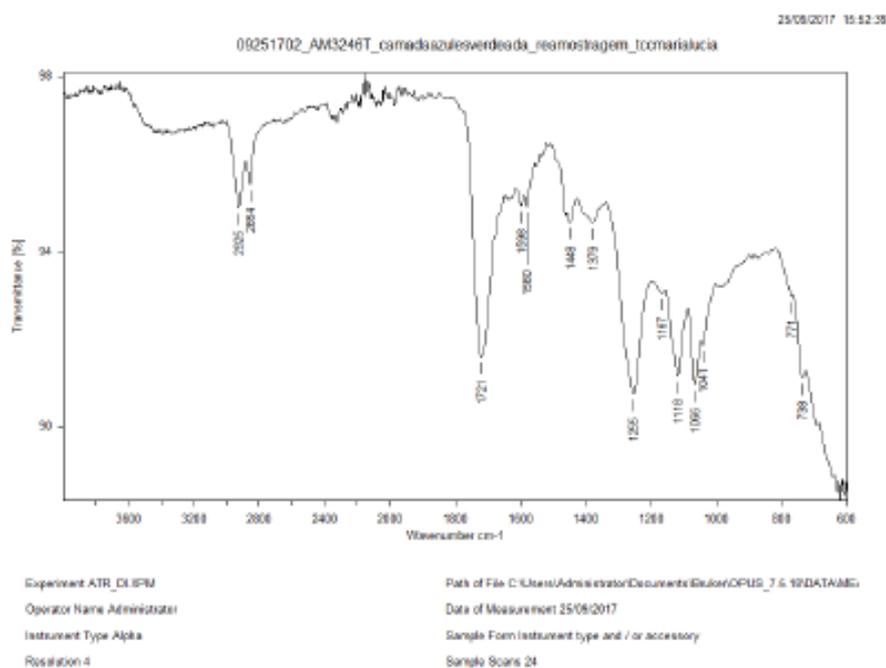
Figura 17: Espectro de infravermelho referente à amostra 3246T Amostra da camada azul esverdeada retirada na região central dos seios
