**A IMAGEM DE VESTIR/ROCA DE NOSSA SENHORA DAS DORES DE SABARÁ: a
essência da devoção e seus contextos processional e retabular**

Monografia apresentada ao curso de Conservação-
Restauração de Bens Culturais Móveis da Escola de Belas
Artes da Universidade Federal de Minas Gerais, como
requisito parcial para obtenção do título de Bacharel em
Conservação-Restauração de Bens Culturais Móveis.

O presente trabalho traz à luz os estudos e os processos de conservação-restauração da imagem de vestir/roca de Nossa Senhora das Dores pertencente à Igreja de São Francisco de Assis, em Sabará. Desde muitos anos a imagem é uma das mais tradicionais da fé do povo sabarense, tendo grande representatividade devocional tanto no contexto processional quanto no retabular, pois é parte fundamental das festividades da Semana Santa. O estado de conservação era crítico, com grande instabilidade estrutural e deterioração biológica devido ataque de térmitas, fator que levou à suspensão de sua participação nos cortejos religiosos de 2018. Buscou-se a reflexão acerca dos valores da imagem enquanto objeto de devoção na comunidade à qual pertence para compreensão de seus contextos e funções e, assim, aliá-los

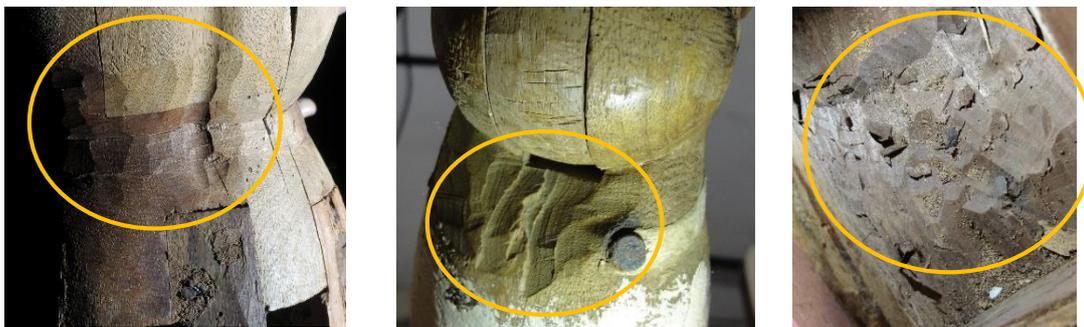
Figura 63: Marcas de ferramentas.

As marcas de ferramentas deixadas pelo escultor são perceptíveis em algumas áreas não policromadas, como quadril, topo dos antebraços, concavidades dos topos dos braços, e oco das costas, e são melhores observadas com auxílio de luz rasante (FIG. 63). Na área ocada, inclusive, o acabamento da talha está menos esmerado, como é habitual, tendo o escultor deixado na superfície várias lascas por tirar. Em contrapartida, as ripas e a base possuem superfície lisa, sem grandes evidências. As marcas indicam que as ferramentas utilizadas pelo escultor foram, provavelmente, goiva e formão.

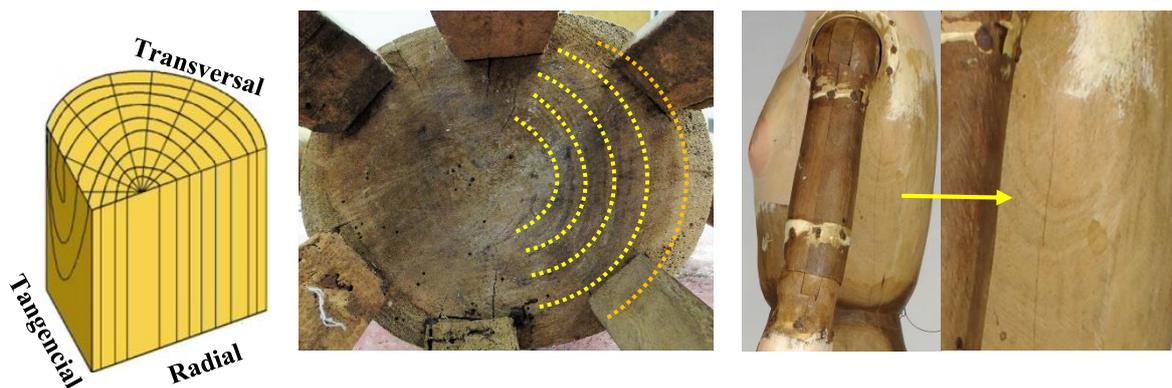
Figura 64: Madeira do bloco principal, seções transversal e longitudinal.

em seção transversal⁶³, cujo entalhe ocorrera em seção longitudinal⁶⁴, no sentido das fibras. A base fora cortada e trabalhada na seção longitudinal. Na parte inferior do bloco principal, é possível visualizar a olho nu os anéis de crescimento e a localização da medula, deslocada à direita, o que significa que o entalhe fora feito no cerne e, talvez, numa pequena faixa do albarno (FIG.64).

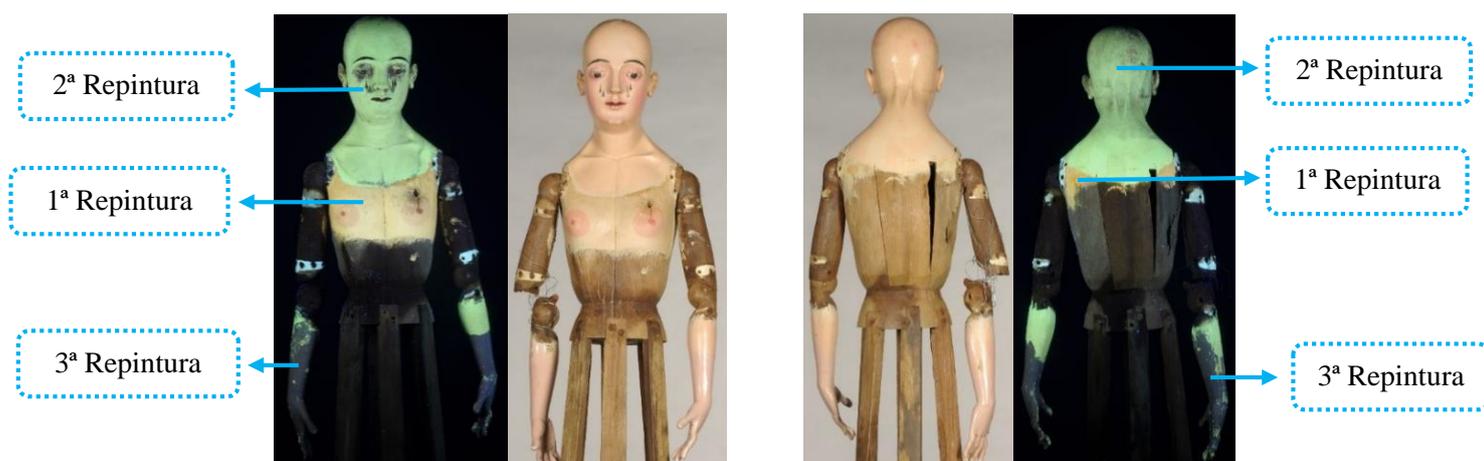
Figura 70: Luz visível e luz ultravioleta para comparação – ângulos anterior e posterior.

Num primeiro momento, mediante exames organoléptico e de fluorescência de ultravioleta, identificaram-se três camadas pictóricas distintas que significam três repinturas, cujas diferenças estão bem demarcadas (FIG. 70).

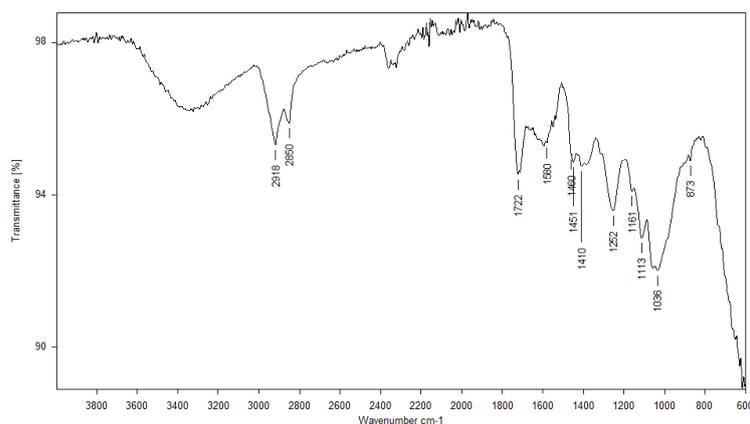
Figura 71: Resultado do exame de espectro de infravermelho da amostra da terceira repintura.

Em visita à imagem, o professor João Cura, ao saber dos resultados do teste de solubilidade, questionou o fato da terceira repintura ser tinta a óleo dada sua textura e a especularidade de seu brilho quando exposta à iluminação, semelhante à tinta alquídica⁶⁸. Solicitou-se ao LACICOR um exame de espectro de infravermelho, cuja amostra foi retirada do antebraço direito. O resultado corroborou a suspeita do professor, indicando ser, provavelmente, tinta alquídica (FIG. 71) (ANEXO F).

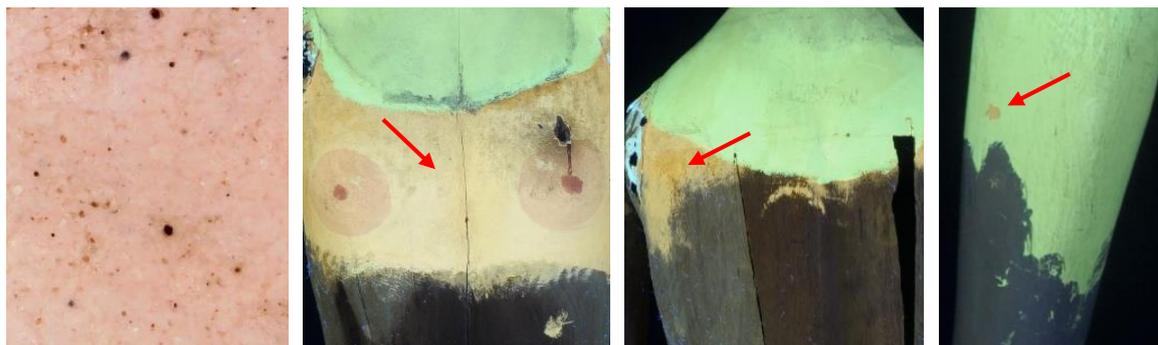
Figura 72: Macrofotografia da primeira repintura (primeira foto) e vista sob fluorescência de luz ultravioleta.

A primeira repintura teve resposta de absorção de cor alterada para laranja no exame de fluorescência de ultravioleta (FIG. 72). Cor alaranjada, de acordo com Rosado (2011), sugere presença de pigmento branco litopônio (ZnS) + ($BaSO_4$) e/ou de laca de garança⁷⁰. Essa camada é fina, homogênea e irregular, com textura granulosa e pinceladas aparentes e não uniformes. Está presente na cabeça, pescoço, clavícula, seios, antebraços e mãos.

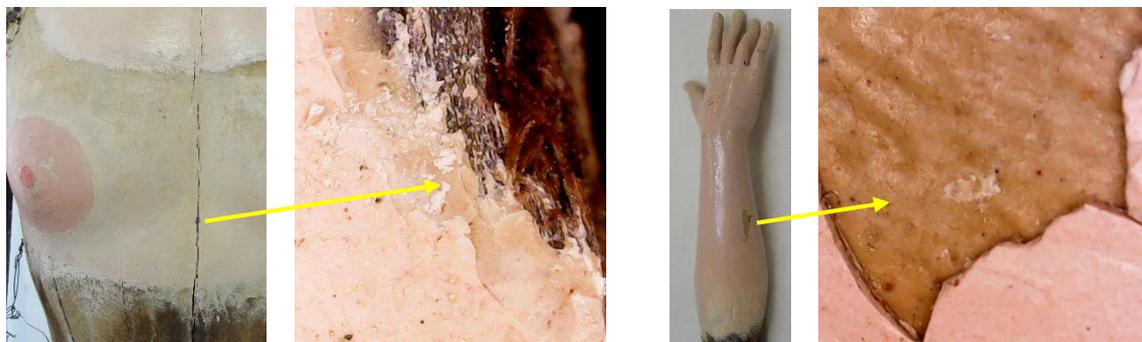
A cor da carnação é rosa clara amarelada. Todavia, apresenta-se amarronzada nas áreas em que se encontra encoberta pela segunda repintura, com exceção dos seios, em que está exposta (FIG. 73). Nos seios, há o acréscimo da auréola e do mamilo, também rosas. Nas lacunas dos antebraços é possível visualizar essa repintura tanto a olho nu quanto no exame de fluorescência de ultravioleta.

Figura 73: Camada da primeira repintura vista a partir das lacunas (luz visível e macrofotografia). Nas duas primeiras fotos, cor rosa amarelada observada nos seios; nas duas últimas fotos, cor alterada para marrom observada no antebraço.

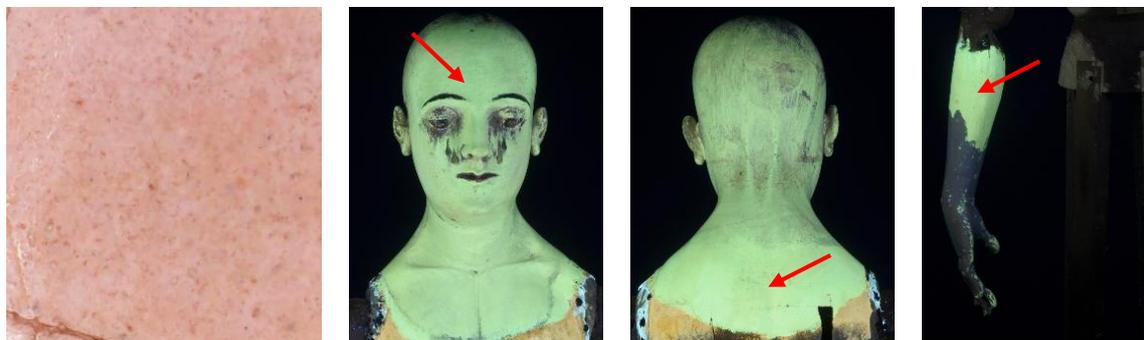
Figura 74: Macrofotografia da segunda repintura (primeira foto) e vista sob fluorescência de luz ultravioleta.

A segunda repintura possui cor rosa e se apresenta na cabeça, pescoço, clavícula, antebraços e mãos (FIG. 74). É grossa se comparada às demais. Tem textura lisa e homogênea, com marcas de pinceladas sutis e uniformes, melhor observadas na área abaixo da clavícula com auxílio de luz rasante. Sobre as áreas do rosto, pescoço e clavícula, há um verniz cuja película é fina e sutil, mas que não está presente nos antebraços. Conforme observado no exame de fluorescência de ultravioleta, essa repintura teve elevada resposta de

absorção, com forte fluorescência esverdeada, sugerindo presença de branco de zinco (ZnO)⁷¹.

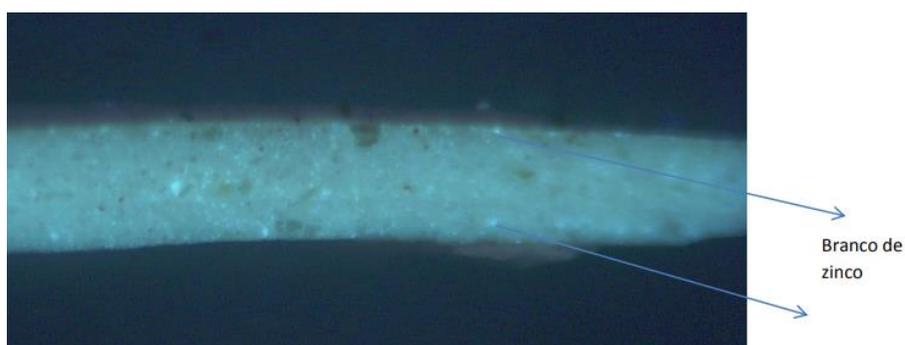
Figura 75: Corte estratigráfico visto sob microscópio de luz ultravioleta, com aumento de 33x – evidências da fluorescência do branco de zinco.

A presença de branco de zinco também se corrobora no exame de fluorescência de ultravioleta realizado numa microamostra (corte estratigráfico) dessa mesma camada pela técnica de laboratório do LACICOR, Selma Otilia Gonçalves da Rocha⁷², cujo resultado evidenciou e confirmou tal pigmento (FIG. 75) (ANEXO F). Ademais, o branco de zinco é observado na primeira camada de repintura, apesar desta não fluorescer verde no exame de ultravioleta, o que pode indicar menor concentração desse pigmento.

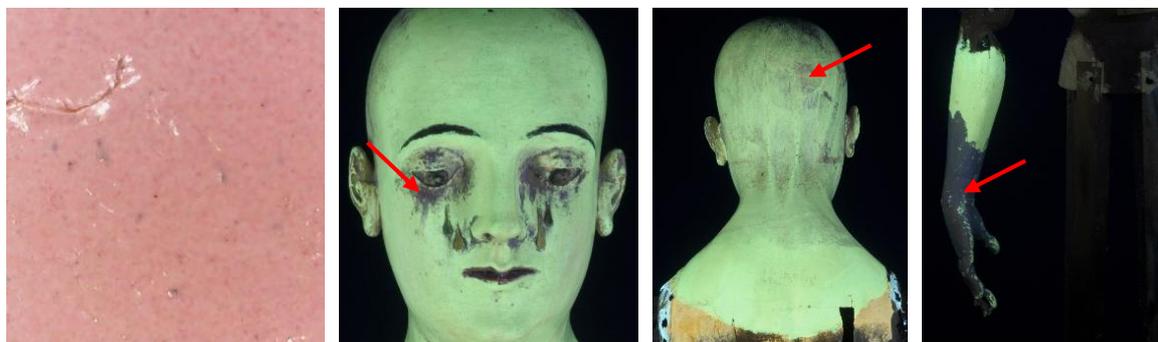
Figura 77: Macrofotografia da terceira repintura (primeira foto) e vista sob fluorescência de luz ultravioleta.

A terceira e última repintura, portanto, a mais recente, trata-se de tinta alquídica e apresenta fluorescência roxa escura (FIG. 77). A cor roxa significa presença de materiais que obscurecem a fluorescência, como branco de titânio (TiO_2) ou de azul índigo ($\text{C}_{16}\text{H}_{10}\text{N}_2\text{O}_2$), ou até mesmo de material sintético. Sua camada é fina, brilhante, lisa e homogênea, e as marcas de pinceladas não estão perceptíveis. Concentra-se nos antebraços e nas mãos, cuja carnção é rosa arroxeadada, com unhas beges claras. Nas pálpebras, nas olheiras e em áreas pontuais da parte posterior da cabeça têm-se pincelada cor semelhante. As sobrancelhas são negras e estão sobre o verniz da segunda repintura.

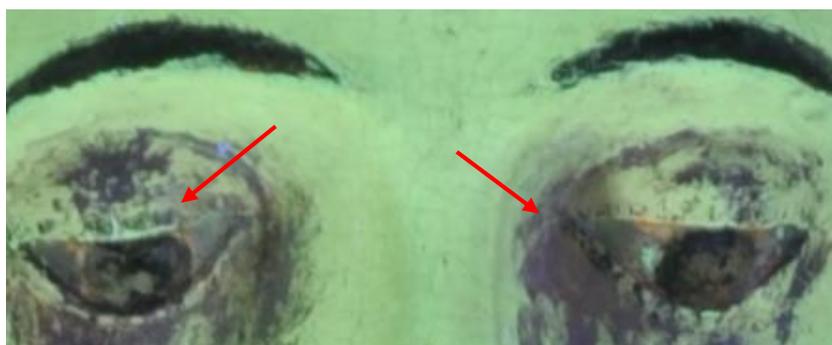
Figura 78: Olhos vistos sob fluorescência de luz ultravioleta.

O estudo dos olhos, que são intervenção e estão repintados, foi complexo do ponto de vista da identificação à qual repintura pertencem. Observa-se, no exame de fluorescência de ultravioleta, que os globos oculares possuem sutil camada de tinta aparentemente da terceira repintura, contudo, há lacunas pontuais que evidenciam fluorescência alaranjada semelhante à da primeira repintura sob a extremidade das íris negras. Esse fator indica a possibilidade da primeira repintura ser contemporânea à intervenção dos olhos (FIG. 78).

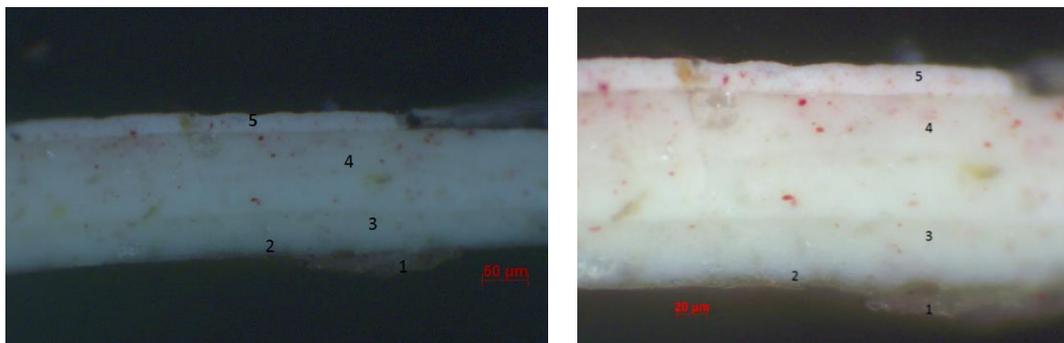
O resultado do corte estratigráfico identificou resquícios tanto de encolagem marrom quanto de base de preparação branca sobre o suporte. Além disso, confirmou a existência das três camadas de repintura, corroborando os resultados do estudo feito pela aluna- restauradora. A estratigrafia traçada pelo corte considerou as seguintes camadas: 1) encolagem (resquícios); 2) base de preparação (resquícios); 3) rosa (repintura 1); 4) rosa (repintura 2); 5) rosa (repintura 3 - alquídica) (FIG. 91).

Figura 91: Corte estratigráfico visto sob microscópio de luz polarizada, com aumento de 33x (primeira foto) e de 66x (segunda foto).

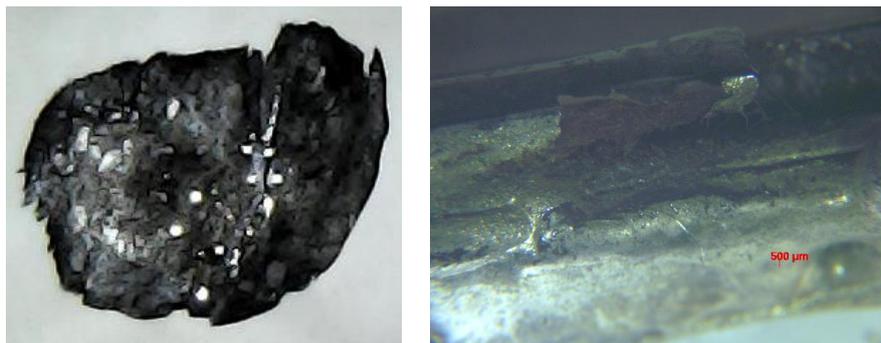
Informado sobre o resultado, o professor pediu outro ensaio da amostra do resplendor, mas, dessa vez, com HCl concentrado (puro). O novo ensaio foi realizado por Selma, e o resultado foi o mesmo do teste anterior. E ainda, durante a retirada dessa amostra, observou-se, na solda, uma película metálica recobrimdo outro metal subjacente, já oxidado (FIG. 95). Realizou-se, portanto, uma macrofotografia com microscópio estereoscópio.

Figura 95: Microamostra do resplendor após ensaio com HCl a 1%; macrofotografia da solda.

De acordo com o professor, o resultado de ambos os ensaios não é conclusivo, mas sugere liga de prata rica em cobre, pois o escurecimento da amostra pode significar cobre e os pontos brancos, prata. Quanto à solda, sugere-se a presença de dois metais: um interno, de qualidade inferior que está oxidação e outro externo, feito de prata. Ao que tudo indica, a solda de prata fora aplicada para manter a estética do atributo. Entretanto, de acordo tanto com Pe. Felipe quanto com Sra. Maria Isabel o resplendor é peça original, feito em prata, e veio junto à imagem de Portugal.

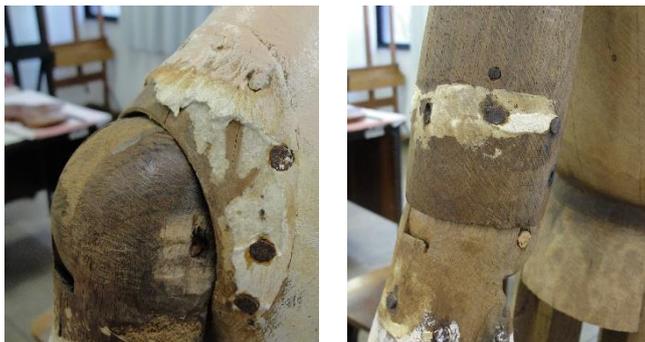
O tecido que outrora recobria as articulações é couro branco⁸⁰. Pelas marcas dos cravos, fora recortado para recobrir as articulações tanto dos ombros quanto dos cotovelos e fixado a estes em forma semicircular, somando-se 15 cravos na articulação do ombro direito; 12 cravos no cotovelo direito; 16 cravos no ombro esquerdo; 11 cravos no cotovelo direito, totalizando-se 54 cravos (FIG. 99).

Figura 99: Couro branco que recobre as articulações.

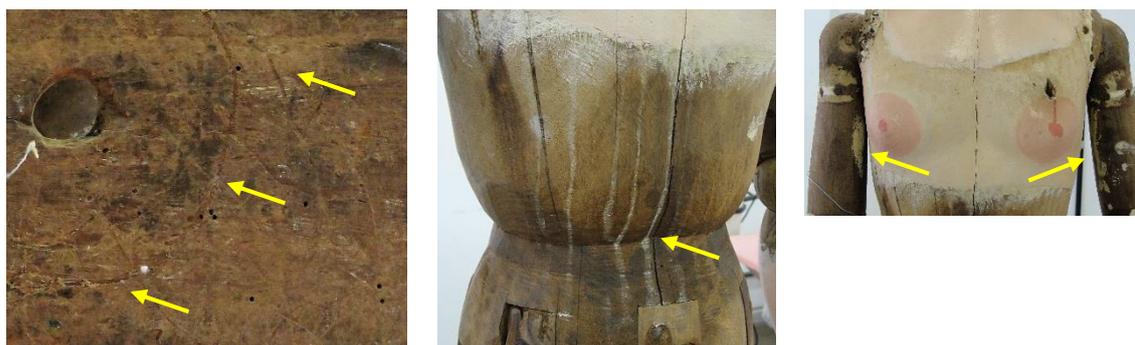
A obra apresenta sujidade generalizada, como material particulado depositado à superfície. Abrasões superficiais são observadas na base, provavelmente devido a impacto de força mecânica, pois é manuseada para encaixe em andor de procissão (FIG. 100). Há respingos de tinta de cor amarelada na parte superior da base e em uma das ripas. A tinta dos seios escorreu tronco abaixo, criando marcas de escorrimento no suporte e marcando com o pincel a área interna de ambos os braços (FIG. 100).

Figura 100: Abrasões na base; marcas de escorrimento no tronco; marca de tinta na parte interna dos braços.

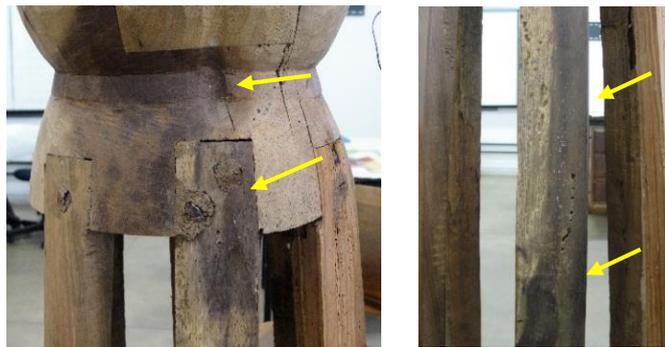
Na parte posterior do quadril, tem-se uma mancha marrom escura que segue pelas ripas na mesma direção, indicando o uso de algum produto líquido que ali escorreu (FIG. 101). Essas manchas tornaram-se motivo de preocupação quanto à possibilidade do uso de Pentaclorofenol⁸². Tal área, quando examinada com lanterna, apresenta nos poros da madeira leve brilho dourado e textura acetinada, o que pode indicar ou resquícios do processo natural de exsudação⁸³ da madeira ou aplicação anterior do dito inseticida.

Figura 101: Manchas escuras no suporte.

Retirou-se uma amostra do suporte, próxima à cintura, para realização de teste de solubilidade pelo LACICOR. O resultado mostrou-se inconclusivo, não sendo possível a real identificação da mancha (ANEXO F). Sobre Pentaclorofenol⁸⁴, este, dada a amplitude de sua ação, era bastante utilizado no tratamento de materiais orgânicos. Seu uso em madeiras tende a escurecê-las, tal como ocorrera ao suporte da imagem.

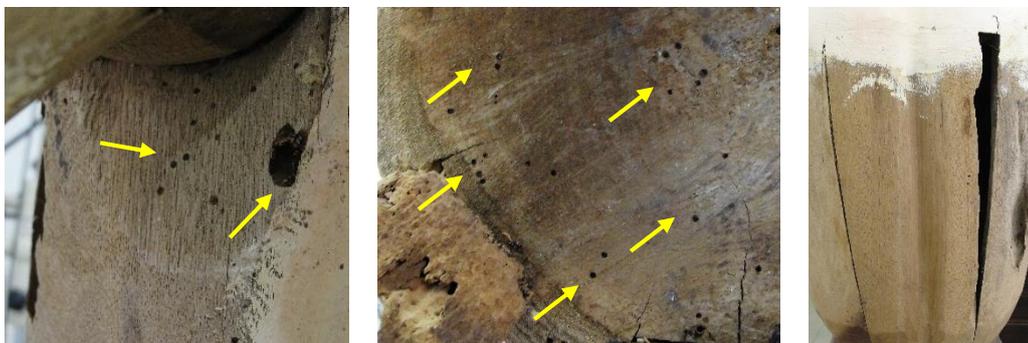
Além das galerias externas, o exame de percussão identificou áreas instáveis na altura do peito, da axila e do quadril, todos do lado direito, indicando que o ataque ocorrera também internamente. Há perdas pontuais no topo da cabeça, nas axilas, nas costas, no quadril e na parte inferior do tronco, onde se veem excrementos aderidos aos orifícios (FIG. 109). O tampo que protege o oco do tronco apresenta perda parcial de suporte, justamente do lado direito, coincidindo com as áreas de maior fragilidade (FIG. 109).

Figura 109: Ataque na axila direita, na parte inferior do tronco e no tampo.

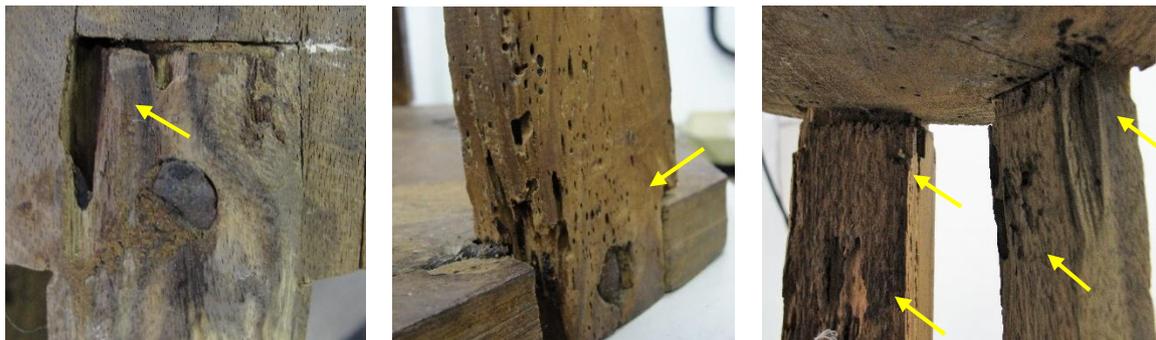
As ripas também apresentam ataque, sobretudo as que indicam ser intervenções. Quatro delas possuem galerias pontuais (orifícios) e perdas consideráveis, principalmente nas áreas de encaixe e no corpo retangular, comprometendo sua integridade e resistência mecânica (FIG. 110 e 111). A base, possivelmente devido à perda de resistência mecânica das ripas, criou leve desnível e, portanto, causou instabilidade à imagem.

Figura 110: Ataque nos encaixes das ripas.

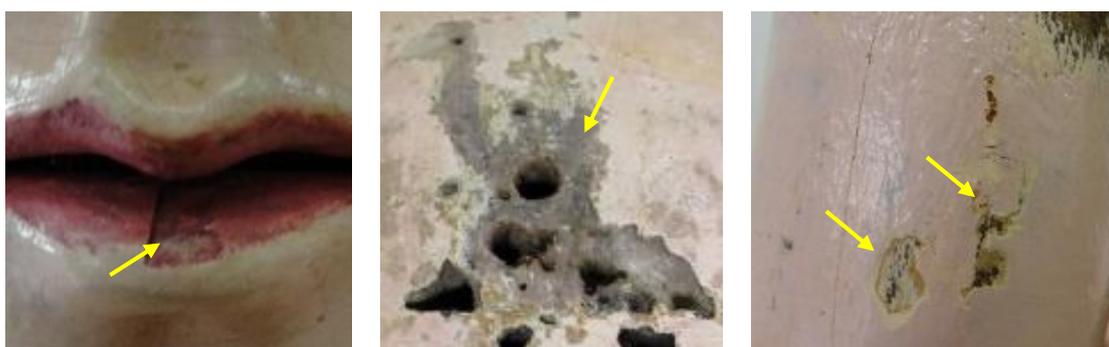
As repinturas apresentam lacunas em graus diferentes, como perdas pontuais no topo da cabeça, na nuca, em ambas as orelhas, no lábio inferior, acima dos seios, nos antebraços e nas mãos (FIG. 115).

Figura 115: Perda de policromia na boca, no topo da cabeça e no antebraço.

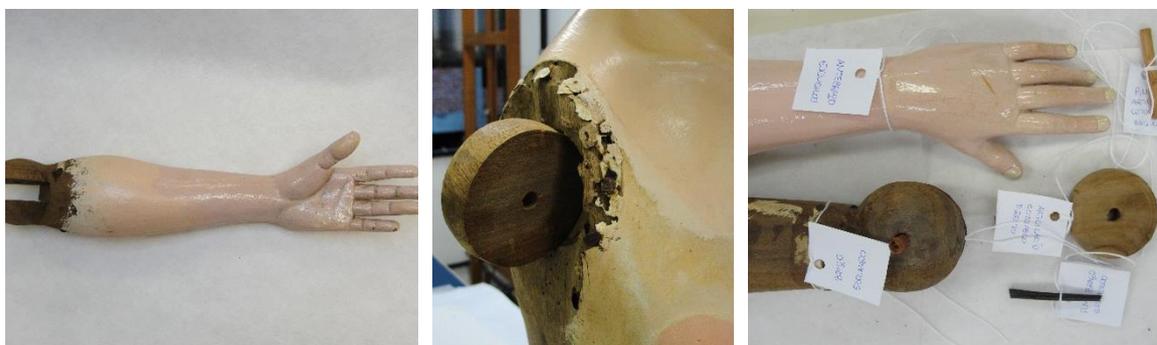
Figura 118: Blocos desmontados e identificados.

Iniciou-se o tratamento a partir do desmonte dos blocos superiores. Cortaram-se os arames que amarravam o braço ao antebraço direitos e retiraram-se os pinos das articulações para separação dos braços e dos antebraços. Os blocos desmembrados foram devidamente mapeados e identificados para evitar trocas e/ou dissociações (FIG. 118).

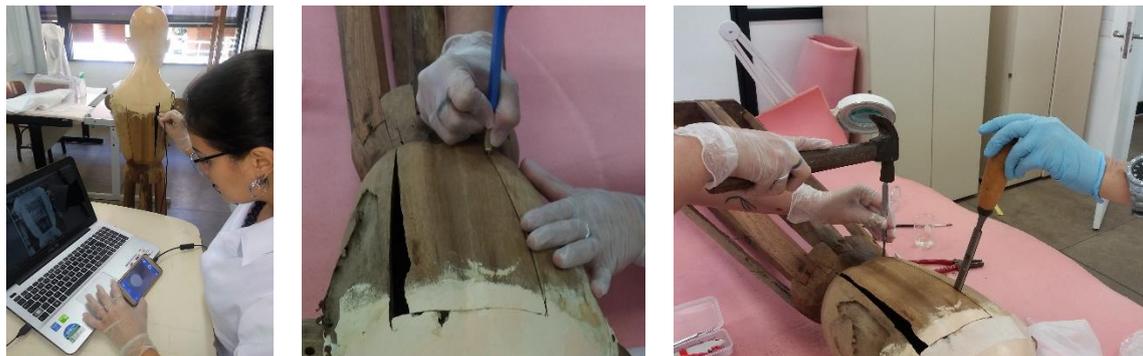
Figura 119: Exame com sonda endoscópica USB; remoção do tampo com uso de ferramentas.

A abertura do tampo contou com um diferencial, visto que suas laterais estavam fixadas ao tronco por cola, provavelmente proteica, e não por cravos ou pinos, como é habitual. Essa constatação veio após análise dos exames de raio-X e com sonda endoscópica digital USB, penetrada na lacuna do tampo para visualização interna do tronco (FIG. 119). O objetivo era abri-lo sem afetar sua integridade física, pois se trata de um bloco original muito importante à composição da unidade da obra.

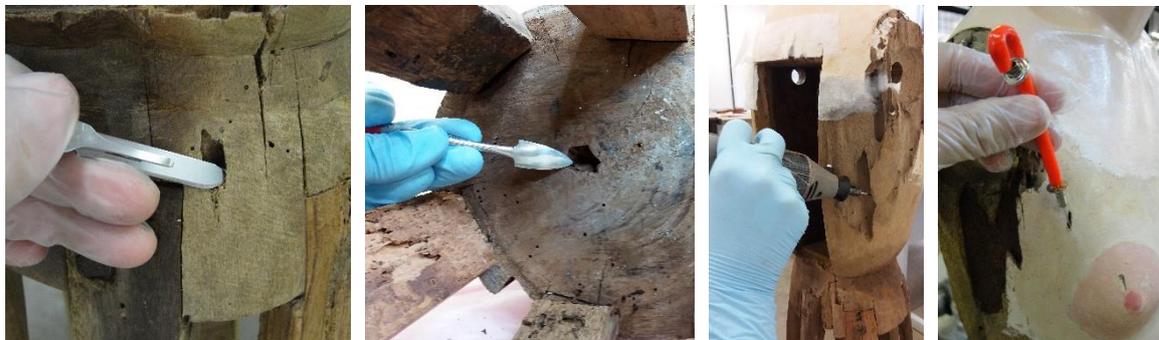
Figura 120: Abertura de galerias.

Abriam-se galerias na intenção de desobstruí-las para identificar sua extensão e profundidade, bem como para saber se havia ataque ativo de térmitas (FIG. 130). No momento da abertura não se identificou nenhuma atividade, tampouco insetos mortos, apenas excrementos. O exame de percussão foi fundamental para detectar galerias superficiais e diferenciar áreas ocas das maciças. A profundidade e o tamanho de cada uma foram sentidos com fio de metal (desentupidor de fogão a gás).

Usaram-se bisturi, espátulas pontiagudas, goiva e Micro Retífica Dremel® (FIG. 120), a começar pelas áreas ocas superficiais, cujo suporte estava “na casca”. A partir dessas áreas, outras tantas surgiram e também foram abertas com os mesmos instrumentos. A galeria de maior dificuldade de acesso estava localizada no interior direito do tronco, na altura do seio. Não foi possível alcançá-la desde a parte posterior, portanto, fez-se necessária a abertura pela frente. Fizeram-se perfurações pontuais com auxílio de fio metálico (FIG. 120). A limpeza mecânica promoveu a remoção de material particulado aderido à superfície

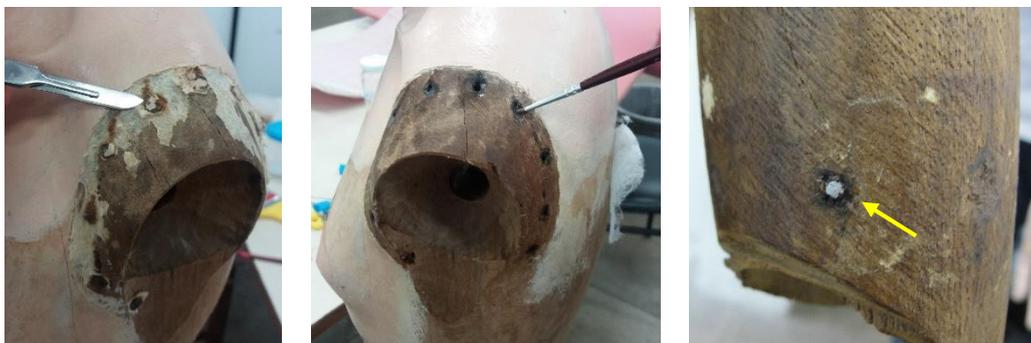
Figura 122: Remoção dos resquícios de couro e aplicação de Paraloid B72® a 10% em acetona.

Removeram-se resquícios do couro com bisturi e espátula de ponta (FIG. 122). Nas partes aderidas ao suporte, a remoção contou com ajuda de metilcelulose a 4% em água deionizada, que contribuiu para amolecer e desprender o couro da madeira. Em seguida, umedeceu-se a área com álcool etílico e os cravos foram removidos com alicate de ponta fina e chave de fenda¹¹². Dos mais de 50 cravos, apenas cinco ficaram evidentes, sendo impossível a total remoção dado seu estado pulverulento. Eles foram lixados com lima até o limite do suporte. Aplicou-se, dentro de cada orifício e sobre os cravos lixados, Paraloid B72®¹¹³ a 10% em acetona (C_3H_6O)¹¹⁴ com a finalidade de isolar e proteger o suporte das partes metálicas que não puderam ser totalmente removidas (FIG. 122).

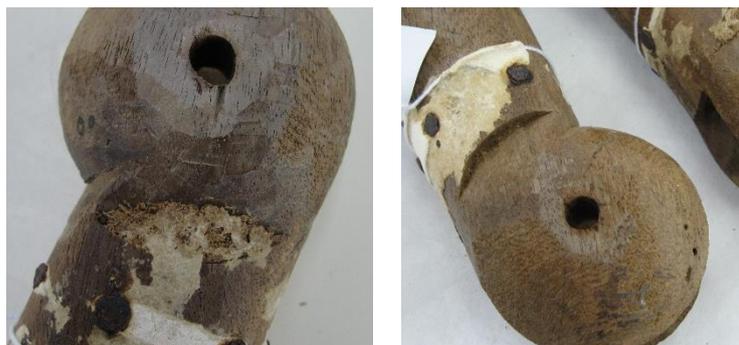
Figura 123: Sulcos decorativos antes e depois da remoção da massa de serragem.

Com o uso de espátula de ponta fina, removeram-se as massas de serragem que recobriam tanto os sulcos decorativos dos braços quanto a superfície dos orifícios das ripas. Essa remoção evidenciou a talha dos sulcos, detalhe importante deixado pelo escultor e que estava desprezado (FIG. 123).

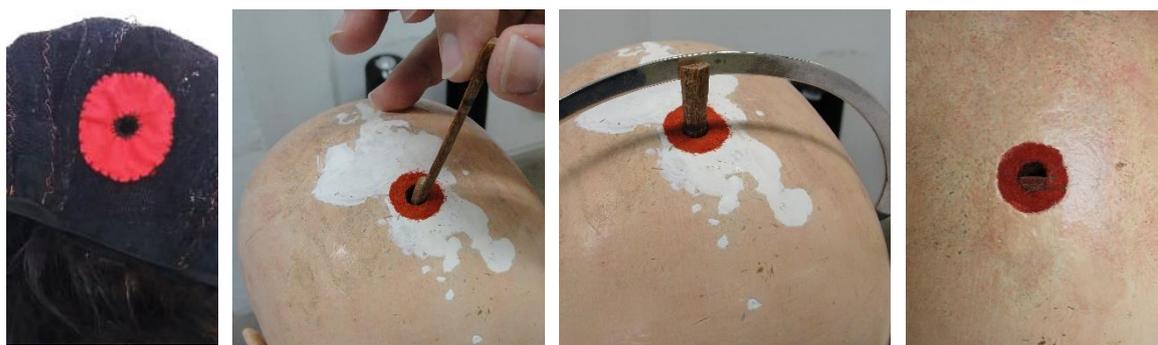
Figura 144: Feltro vermelho no interior da peruca; demarcação do orifício da cabeça com massa pigmentada e elaboração do pino.

Refletiu-se a problemática levantada por Pe. Felipe e por Sra. Maria Isabel acerca dos encaixes tanto do resplendor quanto da espada e soluções foram pensadas com o objetivo de interromper ações arbitrárias e danosas ao suporte da imagem, bem como facilitar o processo às pessoas que fazem a troca de suas vestes. Para encaixe do resplendor, demarcou-se um pequeno círculo ao redor do orifício do topo da cabeça e, sobre essa demarcação, aplicou-se massa de serragem fina pigmentada de vermelho aglutinada em PVA + água deionizada (1:1) para sua identificação.

A proposta é tornar a área que circunda o orifício visível ao momento da colocação da peruca, do véu e do resplendor para evitar dificuldades e novas perfurações desnecessárias. Além disso, costurou-se à mão¹³⁶, no interior da peruca e ao redor do furo, um feltro cortado em formato arredondado de cor vermelha para sinalizar a área de encaixe (FIG. 144). Embora a peruca esteja em desuso, essa medida preventiva servirá de exemplo às pessoas responsáveis pela troca de vestes da imagem.

Ademais, idealizou-se uma espécie de pino em madeira para ser encaixado dentro do orifício e, assim, ajustá-lo à medida do resplendor, evitando que fique instável. O suporte foi feito pelo conservador-restaurador Adriano de Souza Bueno, que talhou o pino em madeira de cedro e o fixou com adesivo PVA dentro do orifício. Essa solução mostrou-se satisfatória e o resplendor manteve-se ajustado e estável (FIG. 144).

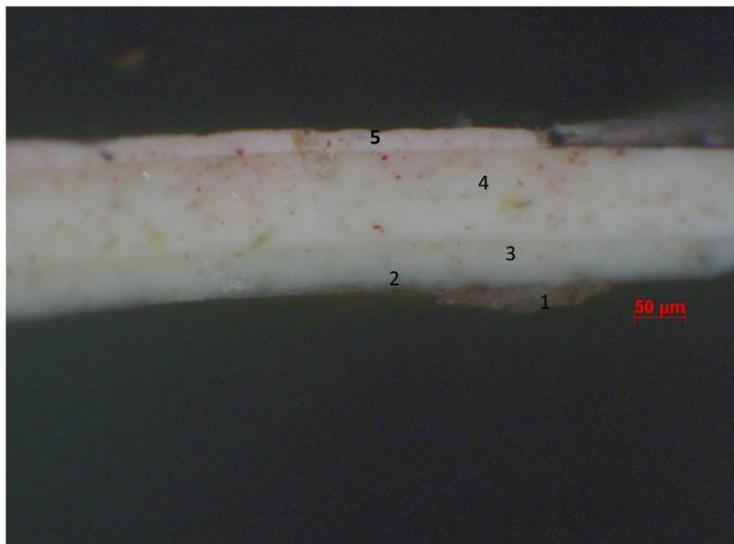
**Fig 5- 3443T-Corte estratigráfico visto sob o microscópio de luz polarizada-
Aumento-33x-**

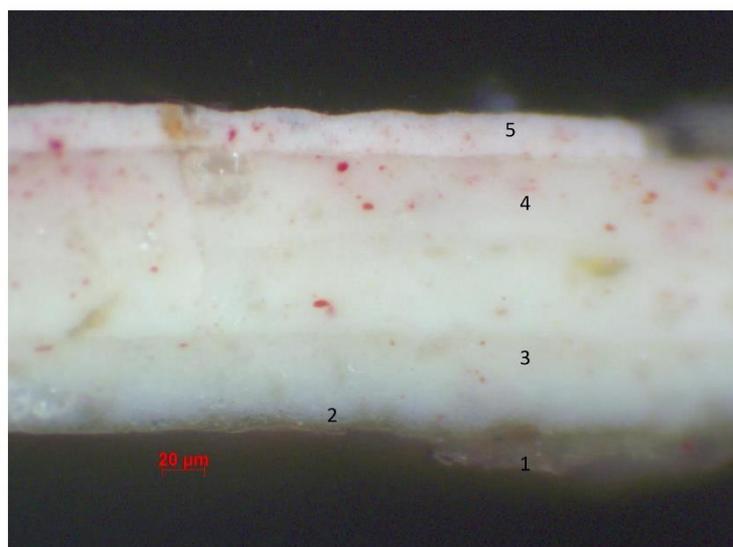
**Fig6-A3443T-Corte estratigráfico visto sob o microscópio de luz polarizada-
Aumento-66x**

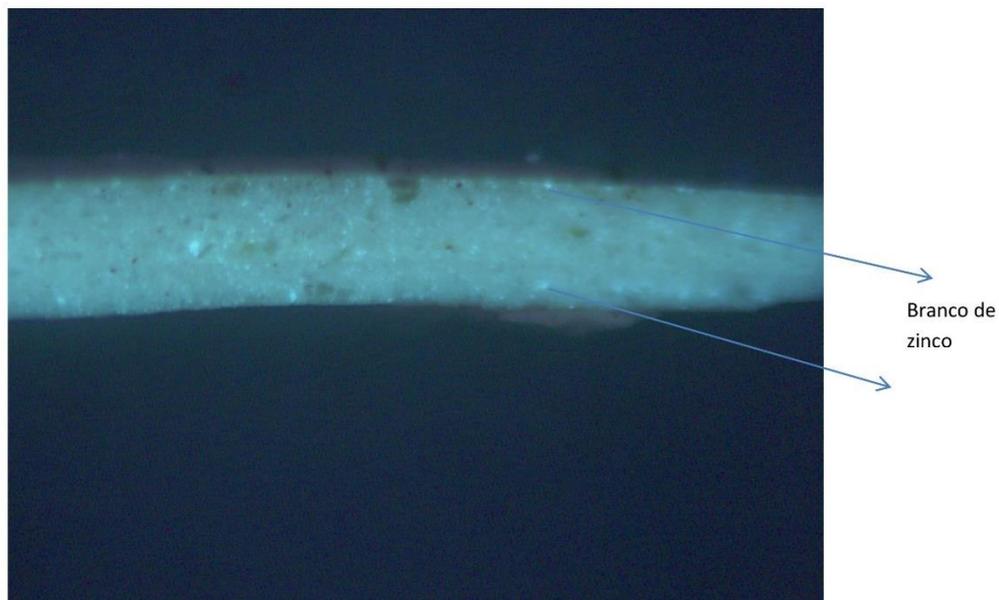
Fig 7-A3443T-Corte estratigráfico visto sob o microscópio de luz ultravioleta-Aumento-33x-evidências da fluorescência do branco de zinco
