**UNIVERSIDADE FEDERAL DE MINAS GERAIS
ESCOLA DE BELAS ARTES
CONSERVAÇÃO-RESTAURAÇÃO DE BENS CULTURAIS MÓVEIS**

**ESTUDO SOBRE A PRESERVAÇÃO DO PAINEL CERÂMICO “ABSTRATO” DE
MÁRIO SILÉSIO: DESAFIOS E SOLUÇÕES**

Trabalho de Conclusão de Curso apresentado ao curso de Conservação e Restauração de Bens Culturais Móveis, da Escola de Belas Artes da Universidade Federal de Minas Gerais como requisito para obtenção do título de bacharel em Conservação e Restauração.

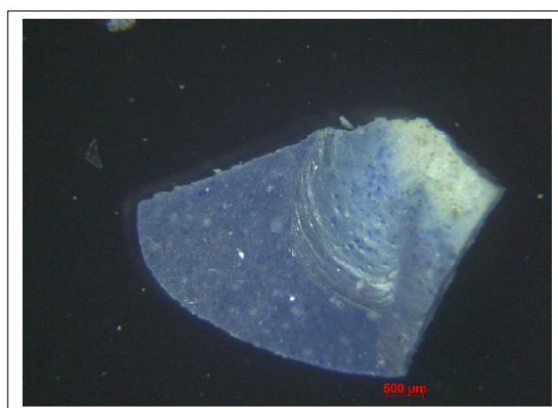
Am3467T- Vista frontal da amostra retirada do azul escuro do azulejo, em cima do suporte de madeira de numeração 7 pré instalado no painel.
Provavelmente esse suporte não mais existe.
Numeração do suporte de madeira contado da direita para a esquerda.
Visto sob o microscópio estereoscópico-Aumento-25x

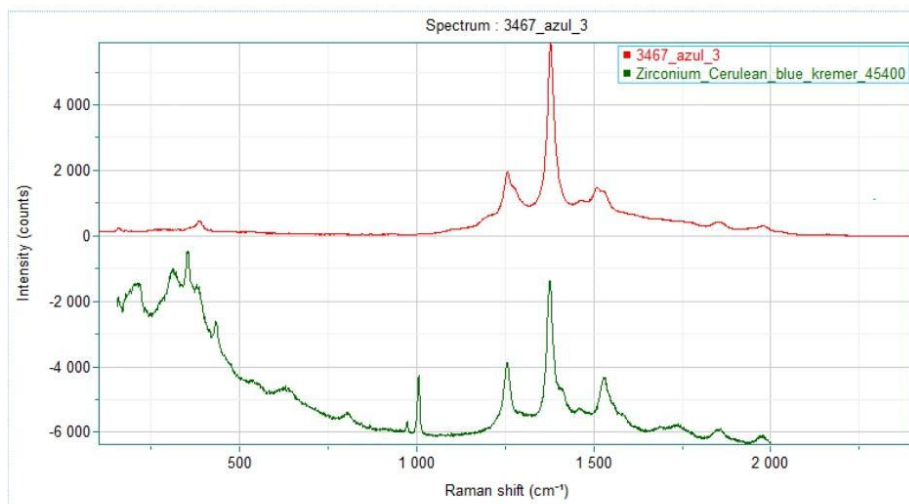
AM 3467T-Amostra retirada do azul escuro do azulejo, em cima do suporte de madeira de numeração 7 pré instalado no painel.

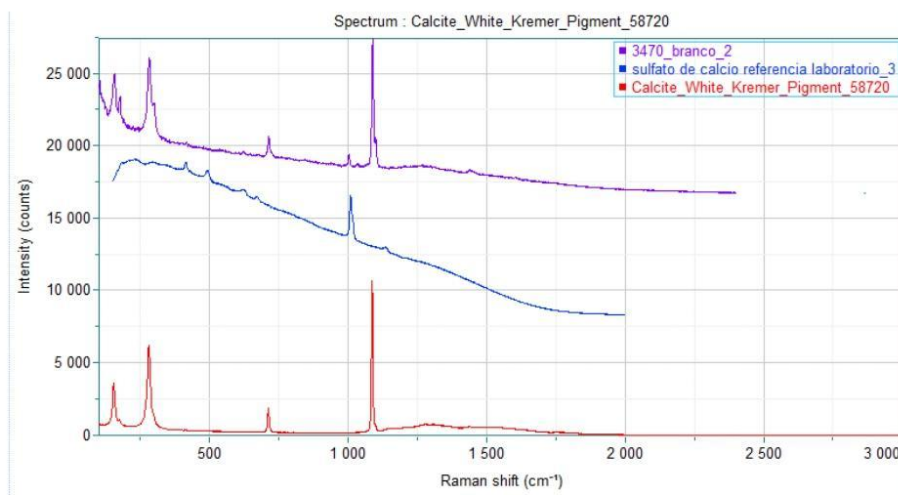
AM 3470T-Amostra de cor branca da intervenção (raspado).
Primeiro azulejo da lacuna

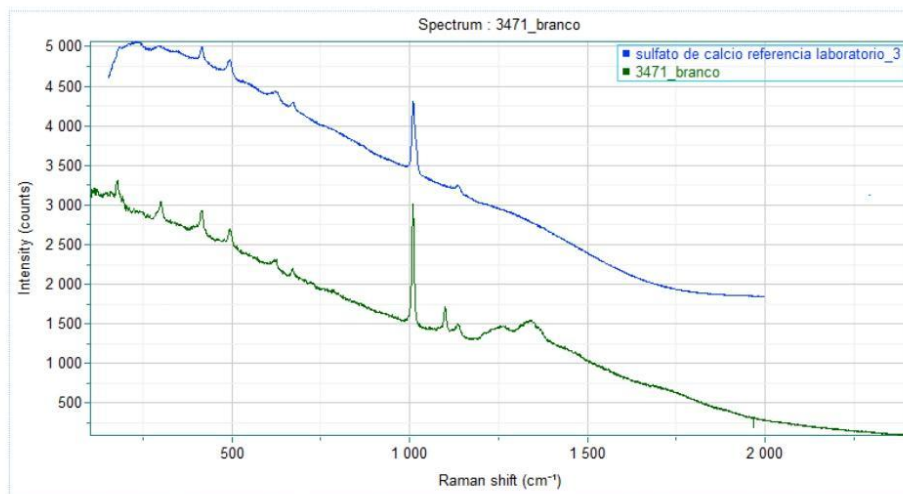
AM 3471T-Amostra de rejunte original do azulejo 21-Direita para a esquerda.
Espessura do rejunte aproximadamente 2milímetros.
OBS:Existe variação de medidas dos rejuntas

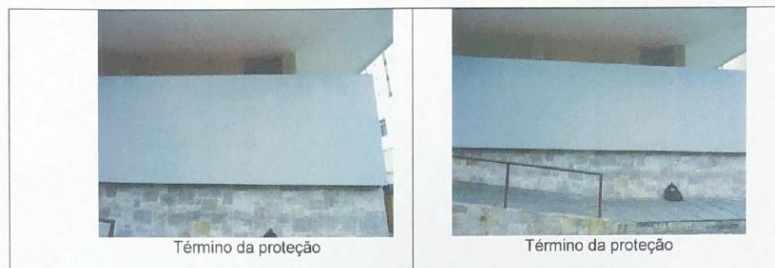
A proteção do painel do ceramista Mario Silésio foi concluída dentro do cronograma e de acordo com o projeto fornecido pelo IEPHA, ficando pendente apenas a identificação informativa externa do painel, conforme prevista no projeto.

Ressaltando a observação contida no projeto básico executivo, item V, de que a proteção ao Painel deverá 'durar e ser mantida em bom estado de conservação durante todo período de restauração da fachada' do edifício, recomendamos que, após o período de um ano, o Painel Mario Silésio passe por uma avaliação, pelo IEPHA, quanto ao estado de conservação, no sentido de prevenir danos à obra de arte, decidindo-se, a depender dessa avaliação, se a proteção deverá ou não ser mantida.

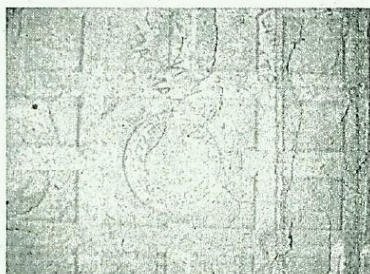
Foto 7. Impressão em relevo da marca no verso da peça (set.2011).

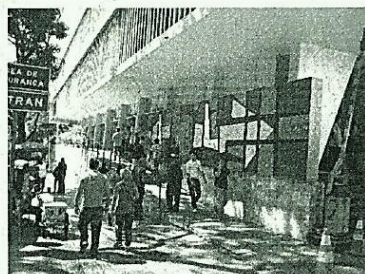
Foto 8. Localização do painel na edificação (set.2011).

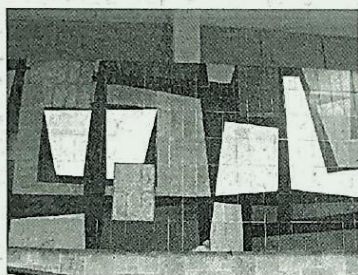
Foto 1. Pannel em dezembro / 2006.

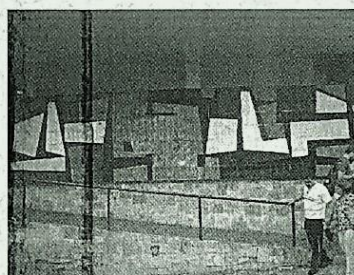
Foto 2. Vista parcial do pannel (set.2011).
