**Conservação e Restauração da escultura “Monumento a Galileu Galilei”**

Belo Horizonte  
2018

Monografia apresentada como requisito parcial para a obtenção do título de Bacharel em Conservação e Restauração pelo curso de Conservação e Restauração de Bens Culturais Móveis da Universidade Federal de Minas Gerais.  
Orientadora: Prof<sup>a</sup> Alessandra Rosado – Universidade Federal de Minas Gerais  
Coorientador: Prof<sup>o</sup> João Cura D’Ars Figueiredo Júnior – Universidade Federal de Minas Gerais

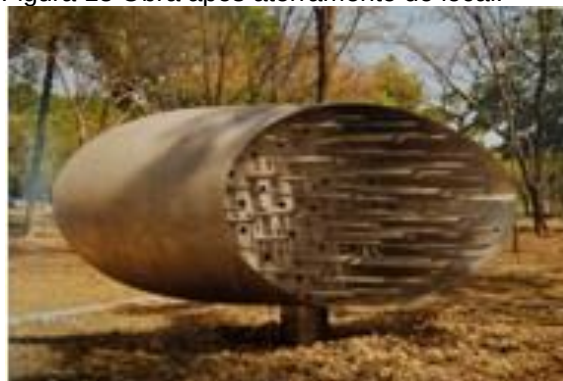
Figura 18 Obra após aterramento do local.

Em virtude do primeiro surto de dengue, em 1996, tornou-se necessário que se fizesse o aterramento do tanque. Fez-se uma cobertura com seixos, para composição do espaço, ocorrendo assim uma alteração estética do local (Figura 18).

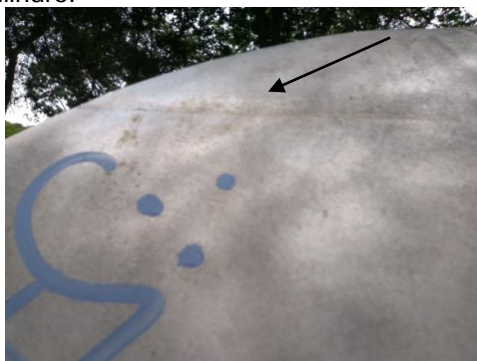
A colaboração do artista ou de assistentes é muito significativa para fundamentar a proposta de conservação/restauração e para garantir que a técnica construtiva e materiais utilizados sejam descritos com fidelidade. Nesse caso, o artista falecido, contou-se com alguns depoimentos, a documentação já citada e o exame organoléptico que permitiu que se chegasse à conclusão de que o cilindro principal tem 8 emendas, o cilindro de sustentação (pedestal) 2 emendas e as chapas paralelas 3 emendas, totalizando 13 emendas perceptíveis por pontos de oxidação e/ou proeminências e desníveis na superfície metálica (Figura 50 e Figura 51).

Figura 50 Marca externa de emenda na chapa do cilindro.

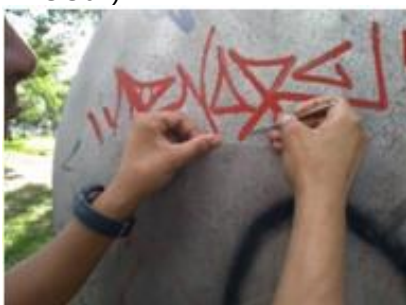
No caso do “Monumento a Galileu Galilei”, o profº João Cura, como se visualiza nas imagens que se seguem (Figura 62 a Figura 64), extraiu amostras das tintas utilizadas nas pichações para que, com a espectroscopia de infravermelho, fossem identificados os aglutinantes que compõem essas tintas, cujos resultados fazem parte desse trabalho (ANEXO B).

Figura 63 Remoção amostra tinta vermelha (frente – MGG01). Figura 64 Fragmento no equipamento de FTIR.

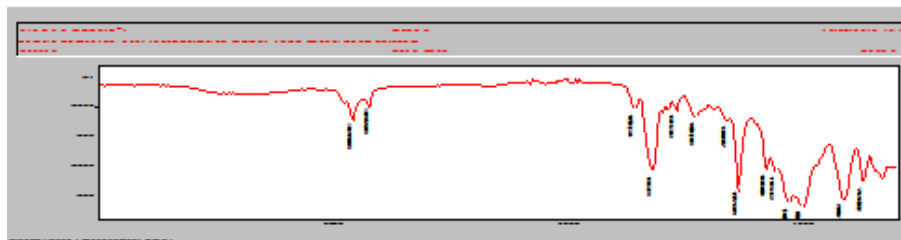
Figura 65 Gráfico – Espectro FTIR – Bandas: 1139, 1273, 1464, 1600, 2859 e 2933, indicando presença de resina alquídica.

A amostra (MGG01) foi reconhecida como provável tinta alquídica, tinta fabricada a partir de óleos vegetais naturais polimerizados através da aplicação de álcool e ácido. Pode ser manipulada após 4 horas da aplicação, atingindo a secagem completa em 24 horas.

A atribuição dos tipos de tintas como “provável” é justificada pela baixa qualidade dos espectros, o que pode ser devido à deterioração das tintas pelo sol e chuva.

Segundo o profº João Cura D’Ars, tintas acrílicas podem ser solubilizadas com acetona, acetato de etila ou xileno e as tintas alquídicas podem ser solubilizadas com os mesmos solventes. Caso o resultado não seja eficiente no caso das alquídicas, pode-se utilizar uma solução a 2% de NaOH (hidróxido de sódio), popularmente conhecido como soda cáustica, solução não corrosiva em metais mas altamente corrosiva na pele. Diante disso, faz-se necessário o uso de todos os equipamentos de proteção individual no momento dos testes e da aplicação do solvente selecionado, como luvas, máscara para gases e outros.

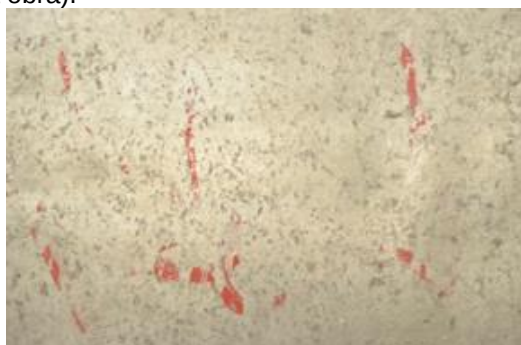
- Em toda sua extensão, apresenta muitas marcas de impactos ocasionados pelo arremesso de pedras (Figura 66 e Figura 67);

Figura 66 Marcas de impactos (lateral esquerda da obra).

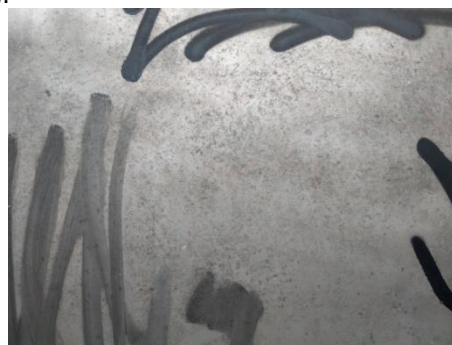
Figura 67 Marcas de impactos (lateral direita da obra).

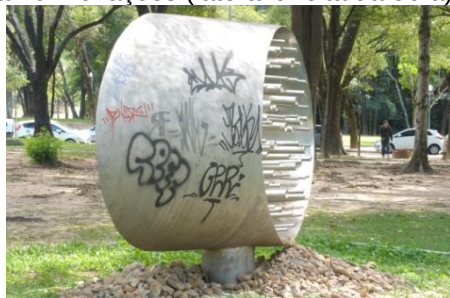
- Poucas pichações no cilindro no lado que está voltado para o jardim, e muitas no lado voltado para a avenida. Utilizaram-se tintas das cores vermelha, lilás e preta, com técnicas variadas para aplicação – spray, pincel atômico e pincel de cerdas (Figura 70 e Figura 71);

Figura 70 Pichações (lateral direita da obra).

Na sequência, será feita a escolha do solvente adequado para a remoção das pichações, sem comprometer o metal.

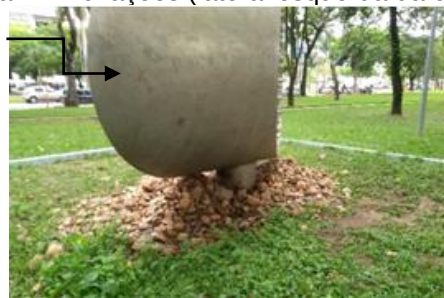
Figura 71 Pichações (lateral esquerda da obra).

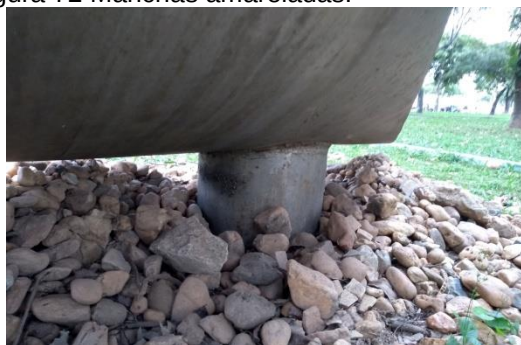
- Apresenta muita sujeira – fezes de pássaros, teias de aranha, manchas amareladas e possivelmente depósito de particulados em sua parte superior que desce pelas laterais. Trata-se de uma camada bem aderida de cor escura como se visualiza nas (Figura 72 e Figura 73).

Figura 72 Manchas amareladas.

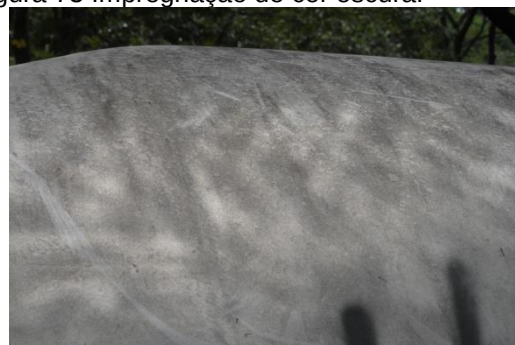
Figura 73 Impregnação de cor escura.

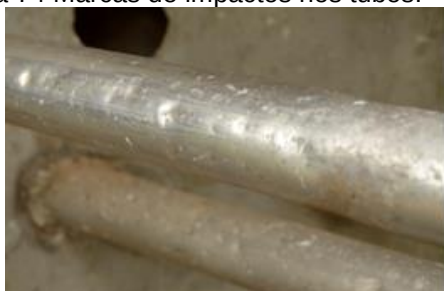
- Apresentam, assim como no cilindro, marcas de amassamentos ocasionados principalmente pelos impactos das pedras que foram lançadas sobre a obra. (Figura 74 e Figura 75);

Figura 74 Marcas de impactos nos tubos.

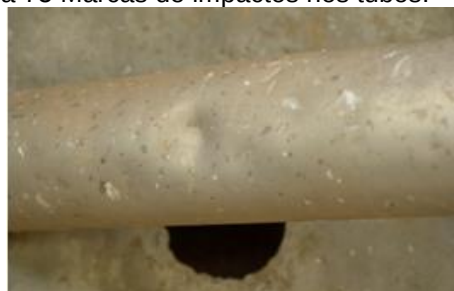
Figura 75 Marcas de impactos nos tubos.

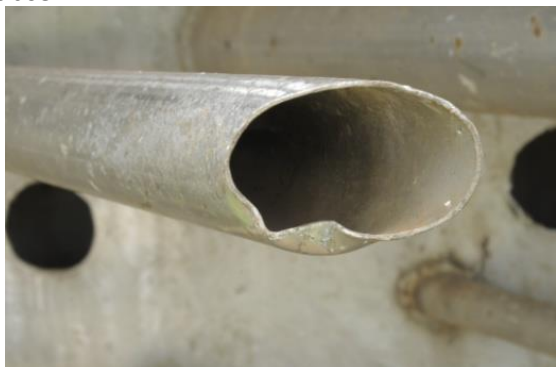
- Amassamentos nas extremidades de alguns tubos, possivelmente ocasionados por algum tipo de instrumento, uma vez que as pedras arremessadas não ocasionariam esses amassamentos, devido à espessura (2 mm) e resistência da chapa desse metal (Figura 76 e Figura 77).

Figura 76 Amassamentos extremidade dos tubos.

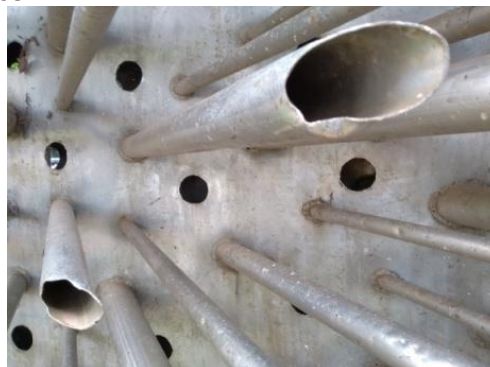
Figura 77 Amassamentos extremidades dos tubos.

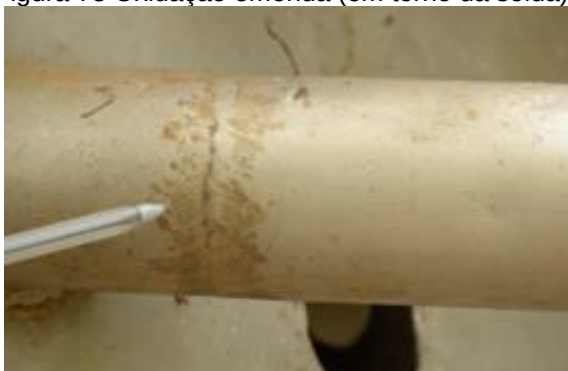
- Pontos de oxidação em todos os pontos de solda, nas áreas esmerilhadas, e onde tem as marcas de impactos (Figura 78 e 83);
- Pedras colocadas dentro de diversos tubos, além de sujidades (Figura 79);

Figura 78 Oxidação emenda (em torno da solda).

O uso de lixa fina, indicada para metais, nos pontos de oxidação e onde tem ranhuras, removerá parte da corrosão deixando a superfície mais lisa, preparando-a para a aplicação de cera.

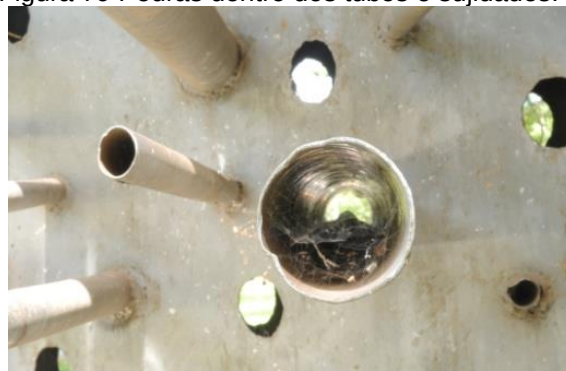
Figura 79 Pedras dentro dos tubos e sujidades.

Na área de exposição e no espaço entre as chapas, a remoção das pedras torna-se imprescindível uma vez que são utilizadas nas depredações. Além disso, tal providência deixará à mostra a assinatura do artista, inscrita no cilindro que sustenta a obra, que hoje é imperceptível (Figura 48).

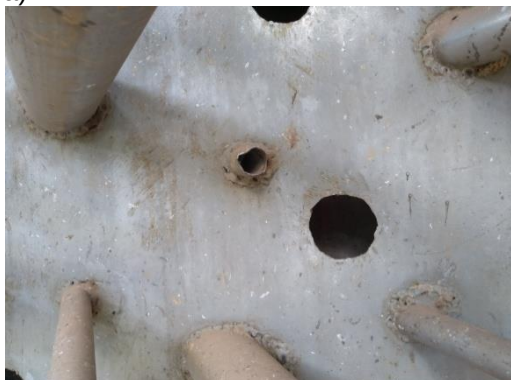
- Perda de suporte, frente e parte anterior da obra, possivelmente por algum ato de vandalismo (Figura 80 e Figura 81).

Figura 80 Perda de suporte (tubo) (frente da obra).

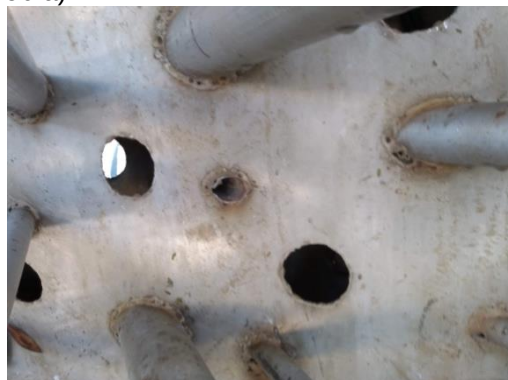
Figura 81 Perda de suporte (tubo) (parte anterior da obra).

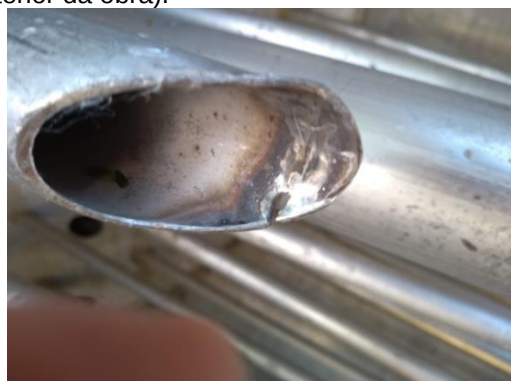
- Perda de suporte no tubo na parte anterior da obra (Figura 82);

Figura 82 Perda de suporte no tubo (parte anterior da obra).

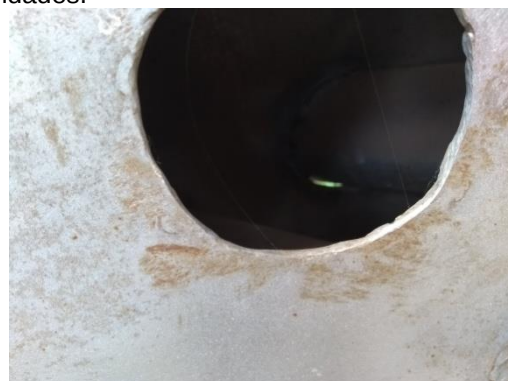
Figura 83 Tudo perpassando as placas com sujidades.

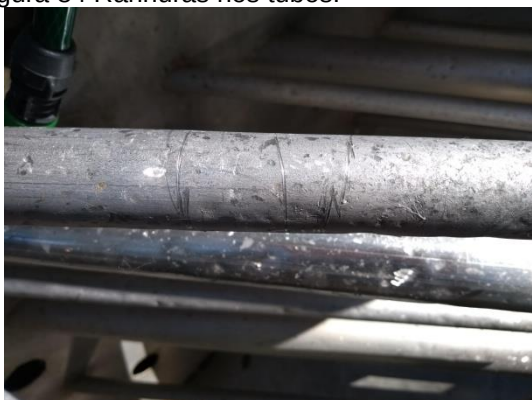
- Ranhuras em diversos tubos (Figura 84 e Figura 85);

Figura 84 Ranhuras nos tubos.

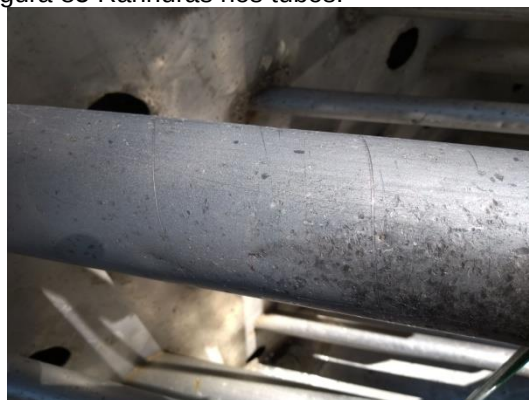
Figura 85 Ranhuras nos tubos.

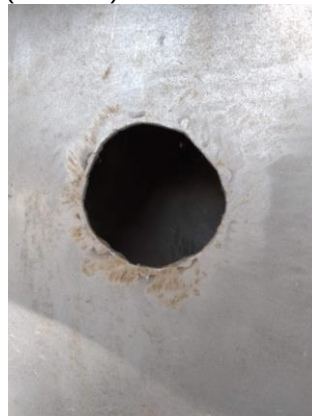
- Pontos de oxidação adjacentes aos pontos de solda (oxidação em torno de solda) e nos recortes executados pelo artista (Figura 86 e Figura 87);

Figura 87 Oxidações nos pontos de ações mecânicas (recortes).

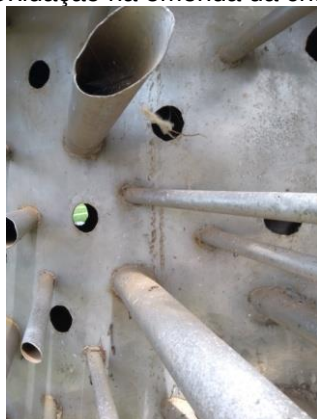
- Oxidação nas emendas das chapas e acúmulo de detritos entre as chapas paralelas (Figura 88 e Figura 89);

Figura 88 Oxidação na emenda da chapa.

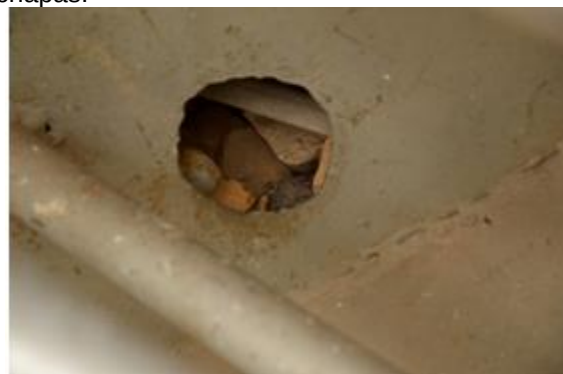
Figura 89 Acúmulo de pedras e detritos entre as chapas.

Em seguida, removeram-se detritos como folhas, sementes, papéis, latas de refrigerante e inúmeras pedras, depositados entre as duas chapas, esses últimos, por óbvio, são resultado de ação humana. Para isso utilizou-se instrumentos caseiros para empurrar os objetos até os orifícios para que fossem pinçados para fora da obra.

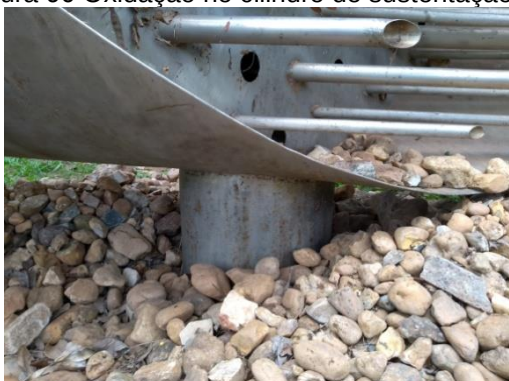
- Pontos de oxidação em toda a extensão do cilindro de sustentação (Figura 90).

Figura 90 Oxidação no cilindro de sustentação.

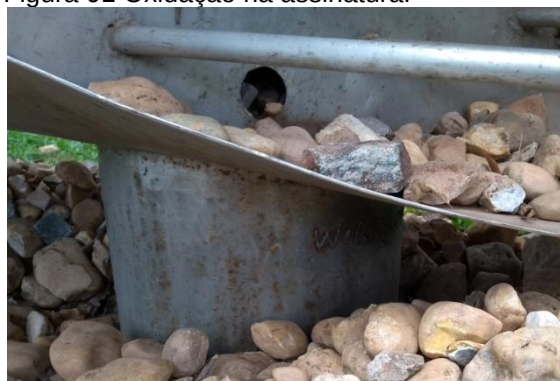
Figura 91 Oxidação na assinatura.

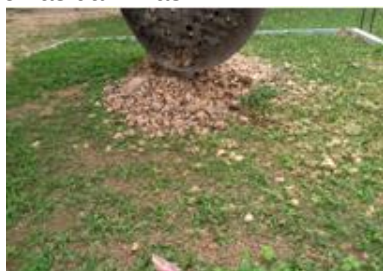
- Presença de ervas daninhas (mato) dentro do espaço expositivo da obra, delimitado por azulejos de cor azul (Figura 92);
- Diversos azulejos quebrados e reconstituídos parcialmente com argamassa (Figura 93 e Figura 94).

Figura 92 Área ocupada por ervas daninhas.

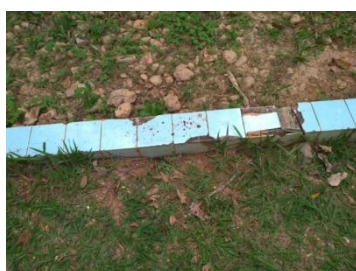
Figura 93 Azulejos quebrados.

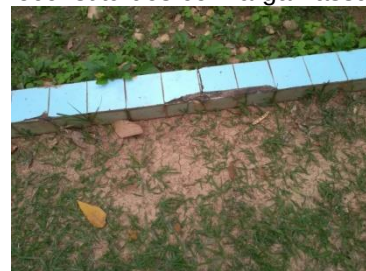
Figura 94 Azulejos quebrados e reconstituídos com argamassa.

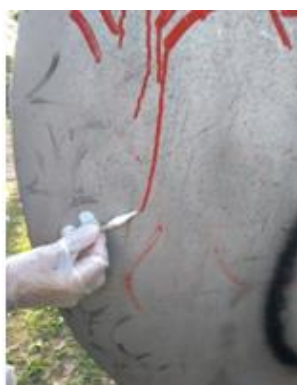
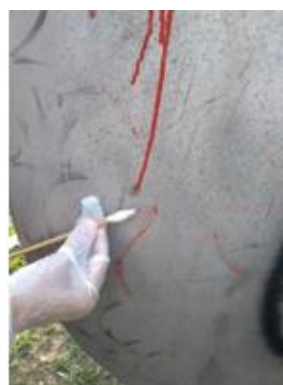
Figura 95 Tinta vermelha antes do teste com água. Figura 96 Após teste com água.

A água mostrou-se eficiente na remoção da pichação com tinta vermelha existente na lateral direita da obra, exigindo pressão (Figura 96). A água com adição de detergente biodegradável foi mais eficaz, exigindo menos pressão sobre a superfície pichada (Figura 98).

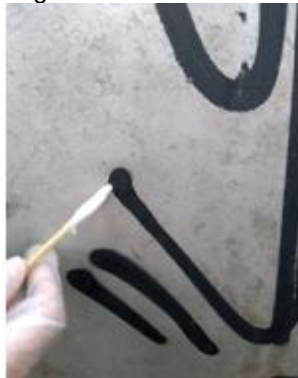
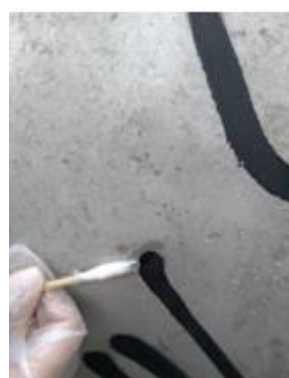
Figura 99 Tinta spray preta lateral direita antes do teste com água.

Figura 100 Tinta spray após teste com água.

As tintas pretas em spray (alquídicas) estão bem aderidas e espessas se mostrando muito resistentes ao teste com a água, exigindo bastante esforço ao friccionar o swab.

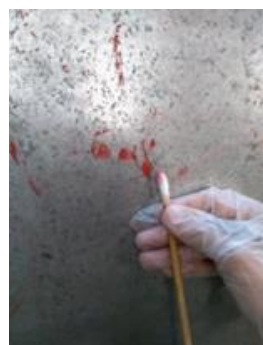
Figura 102 Tinta vermelha após teste com água.

Os resquícios de tinta vermelha (acrílica), remanescentes de pichação nessa parte do cilindro foram sensíveis à água.

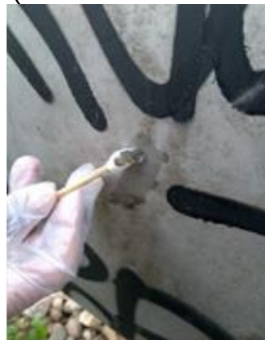
Figura 106 Manchas amareladas removidas com água (lateral direita da obra).

As impregnações de cor escura (Figura 103 e Figura 104) presentes em toda a superfície do cilindro, com maior concentração na parte superior, bem como as manchas amareladas sugerindo oxidação (Figuras 105 a Figura 107), também existentes em toda a obra, foram sensíveis ao teste com água. No entanto, no interior dos tubos, além de sujidades existe oxidação e, portanto, não foi removida com esse solvente.

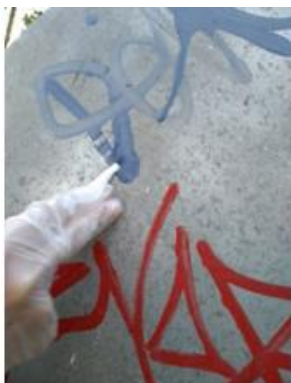
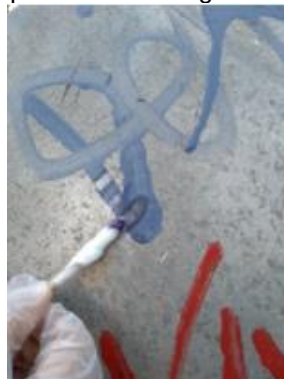
Figura 108 Tinta lilás antes do teste com aguarrás. Figura 109 Após teste com aguarrás.

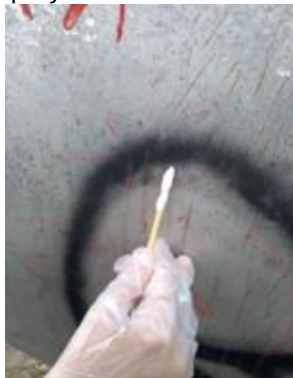
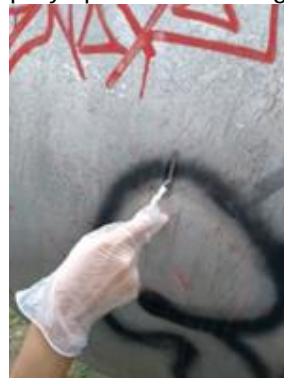
Figura 110 Spray antes do teste com aguarrás.

Figura 111 Spray após teste com aguarrás.

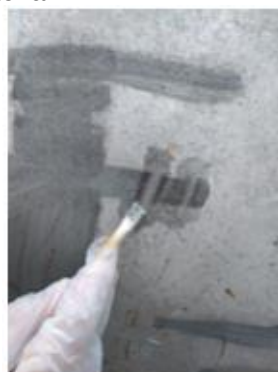
Figura 115 Após teste com acetona.

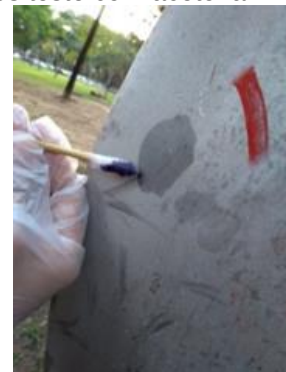
Figura 116 Tinta pincel atômico após teste com acetona.

Os resquícios das inscrições feitas com pincel atômico, localizadas na extremidade posterior da lateral direita da obra, no teste feito com acetona, mostraram-se facilmente removíveis.

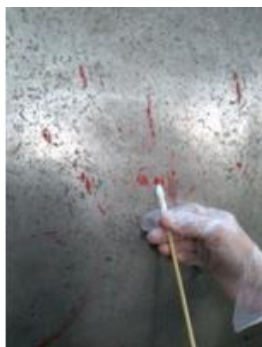
Figura 117 Acrílica vermelha antes teste com acetona. Figura 118 Após teste com acetona.

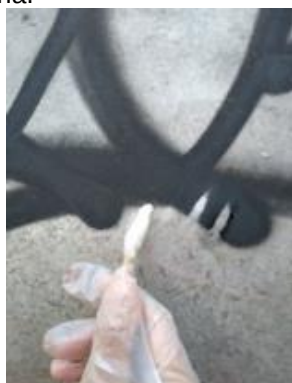
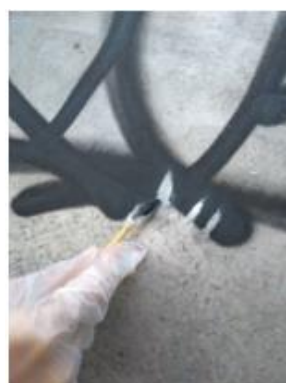
Figura 119 Spray preta (alquídica) parte superior do cilindro antes teste com acetato de etila e metiletilcetona. Figura 120 Após teste com acetato de etila e metiletilcetona.

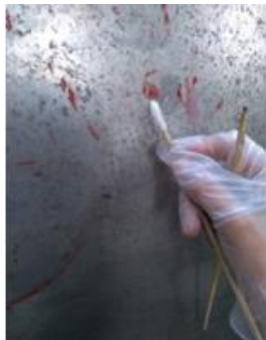
Figura 121 Tinta vermelha (acrílica) antes do teste com acetato de etila e metiletilcetona.

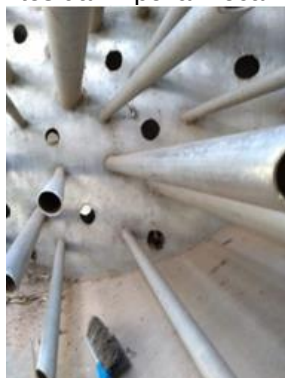
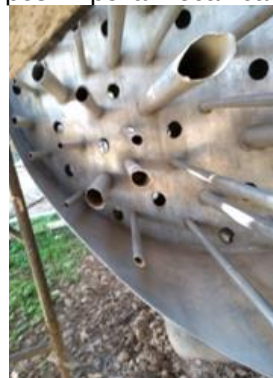
Figura 128 Antes da limpeza mecânica.

Figura 129 Após limpeza mecânica.

A limpeza mecânica, primeiramente foi realizada com o auxílio de uma escova de cerdas sintéticas de cabo longo. Nessa limpeza removeram-se as sujidades como poeira, teias de aranha, folhas e pedras acomodadas na parte externa do cilindro.

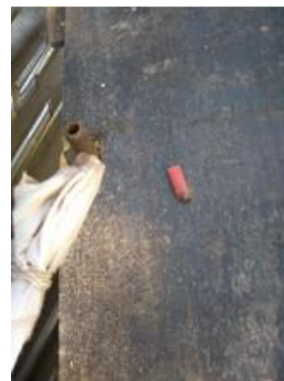
Figura 132 Isqueiro removido do interior dos tubos.

As pedras e outros detritos como folhas, insetos e até isqueiro depositados dentro dos tubos foram removidos com o auxílio de uma ripa de madeira e uma esponja de espuma e/ou tecido amarrados na extremidade que, ao ser introduzida dentro do tubo, empurra os objetos para o lado de fora da obra e remove parte das sujidades acumuladas ao longo dos 45 anos de existência.

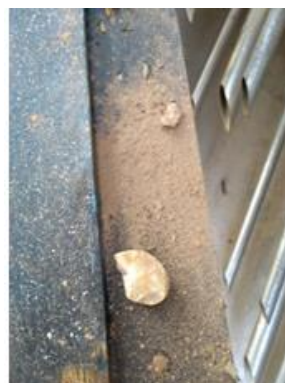
Figura 134 Pedras e terra removidas do tubo.

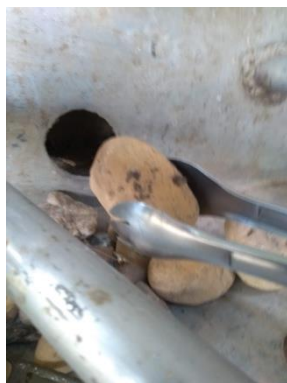
Figura 136 Pedras removidas.

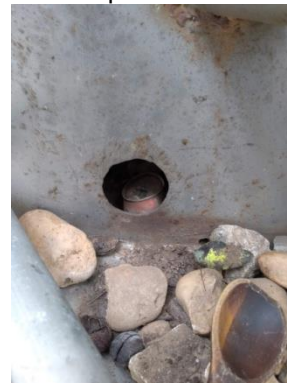
Figura 137 Lata de refrigerante entre as chapas.

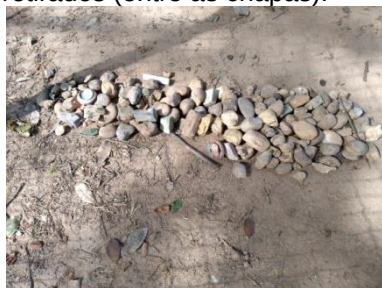
Figura 138 Montante de detritos retirados (entre as chapas).

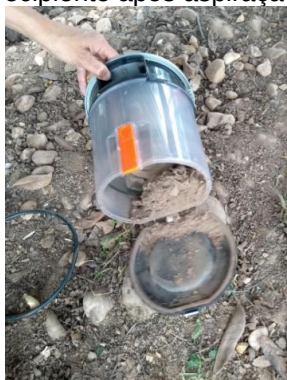
Figura 139 Poeira acumulada no recipiente após aspiração.

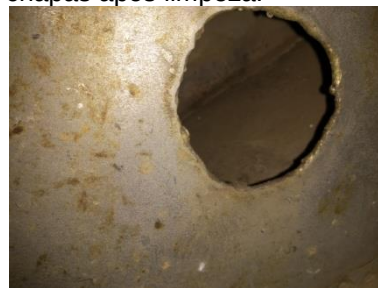
Figura 140 Espaço entre as chapas após limpeza.

Na parte externa do cilindro o resultado é imperceptível nas fotografias. No entanto entre as chapas o resultado foi excelente (Figura 140), removendo-se todo o restante da terra depositada pela ação do vento.

Para finalizar a limpeza mecânica a seco, utilizou-se aspirador de pó em toda a parte externa da obra, no cilindro, nos tubos e na parte entre as chapas.

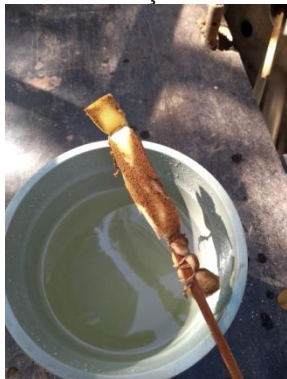
Figura 141 Esponja umedecida com água após primeira inserção no tubo.

A limpeza úmida no interior dos tubos foi feita, utilizando-se o mesmo instrumento, ou seja, uma ripa de madeira com uma esponja amarrada umedecida em água e enxaguada diversas vezes até que a esponja saísse limpa dos tubos. Em seguida, substituiu-se a esponja por estopa embebida em álcool para a finalização da limpeza.

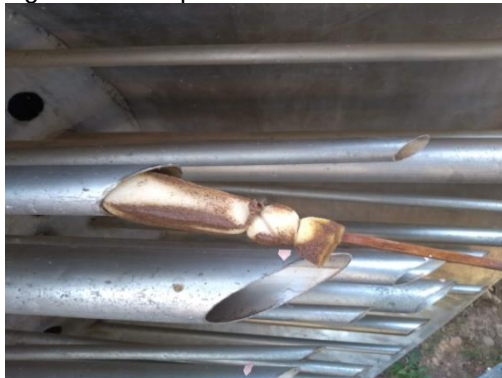
Figura 142 Limpeza do tubo.

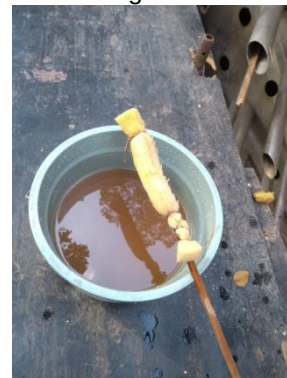
Figura 143 Esponja após vários enxagues.

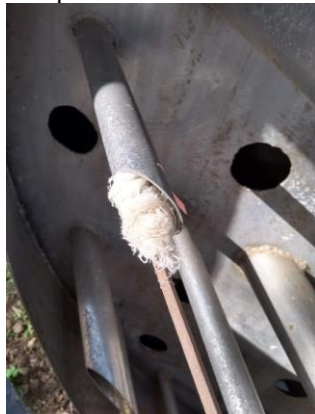
Figura 144 Estopa umedecida com álcool.

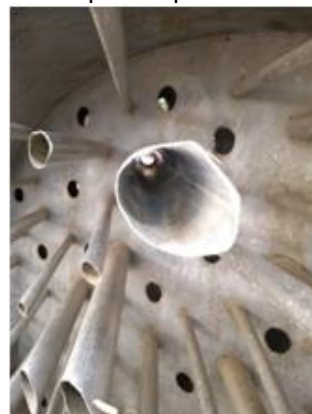
Figura 145 Tubo após limpeza.

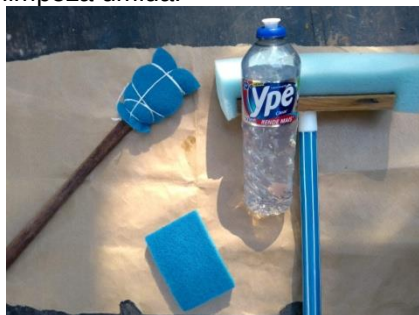
Figura 148 Materiais utilizados na limpeza úmida.

Após limpeza úmida no interior dos tubos, fez-se a limpeza na parte externa dos tubos e do cilindro, utilizando-se esponja com abrasivo que não arranha o metal e água com detergente neutro.

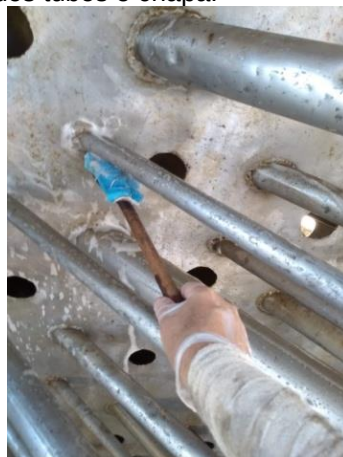
Figura 149 Limpeza externa dos tubos e chapa.

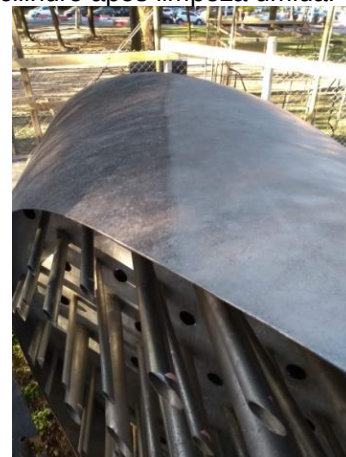
Figura 150 Lateral direita do cilindro após limpeza úmida.

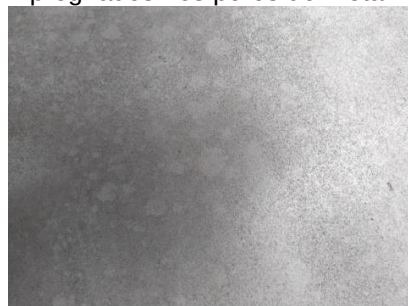
A camada escura aderida no metal foi parcialmente removida, restando ainda algumas impregnações devido à porosidade existente em algumas partes do cilindro (152). Somente a tinta alquídica vermelha, localizada na lateral direita da obra foi sensível à limpeza com água e detergente neutro (Figura 151), que também foi removida parcialmente.

Figura 152 Resquícios impregnados nos poros do metal.

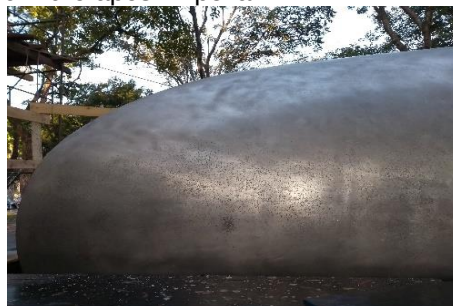
Figura 153 Lateral esquerda do cilindro após limpeza.

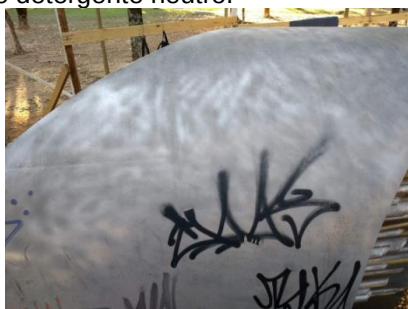
Figura 154 Lateral direita após limpeza com água e detergente neutro.

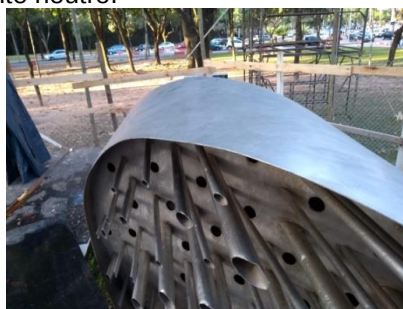
Figura 155 Cilindro após limpeza com água e detergente neutro.

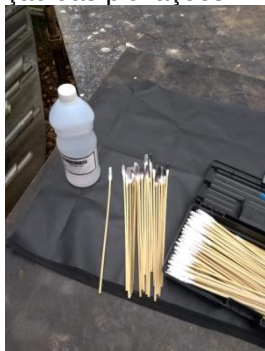
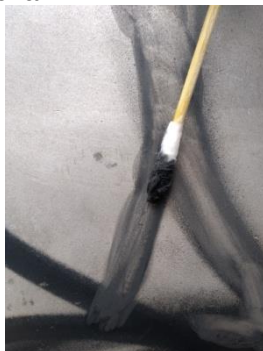
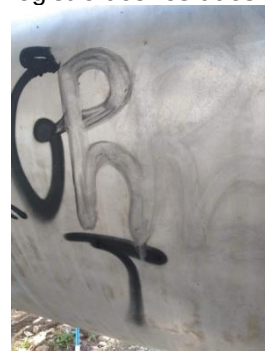
Após limpeza úmida, aplicou-se com *swab*, acetona comum sobre as pichações para removê-las. O resultado é razoável, no entanto percebe-se claramente o registro das pichações após aplicação da acetona.

Figura 156 Acetona e swabs na remoção das pichações.

Figura 157 Aplicação da acetona.

Figura 158 Fases da remoção com registro dos resíduos.

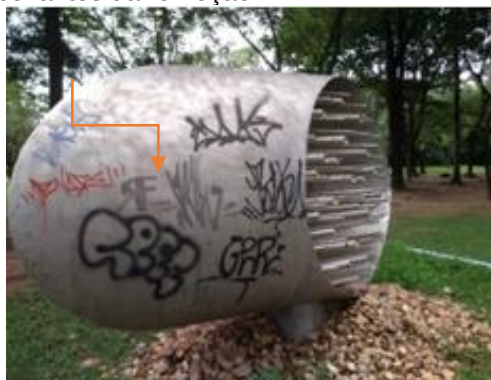
Pela indisponibilidade de acetona PA, tentou-se a remoção de uma das pichações com acetato de etila + metiletilcetona. Esta pichação, de cor preta feita com pincel que, pela fina camada não permitiu a retirada de material para identificação do tipo de tinta (Figura 159). Nos testes feitos anteriormente a solução com acetato de etila + metiletilcetona se apresentou como a de maior eficiência. No entanto, quando aplicada sobre essa pichação, ocasionou uma mancha escura no metal, além de ter deixado o mesmo sombreado que a acetona deixou nas demais.

Figura 159 Pichação com pincel antes da remoção.

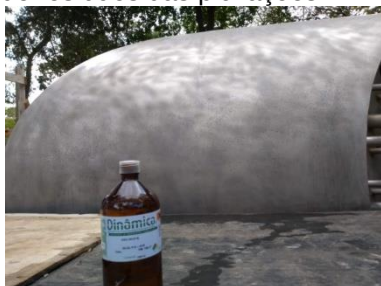
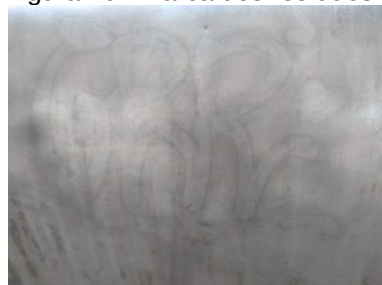
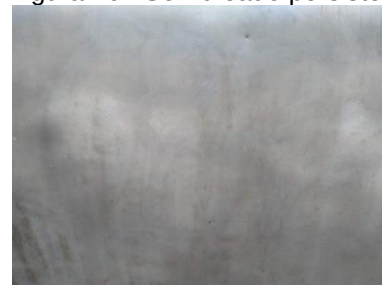
Diante disso e após teste, decidiu-se aplicar xileno sobre os resíduos das pichações que também surtiu bom efeito. Entretanto um sombreado ainda persistiu.

Figura 160 Xileno para remoção de resíduos das pichações.

Figura 161 Marca dos resíduos.

Figura 162 Sombreado persiste.

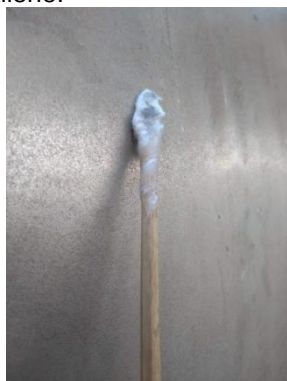
Figura 163 Removendo resíduo com xileno.

Aplicou-se novamente o xileno sobre todos os resíduos das pichações, obtendo-se bons resultados em alguns locais e razoáveis em outros. O xileno foi aplicado três vezes sobre esses resíduos, obedecendo ao princípio de que semelhante dissolve semelhante, uma vez que as tintas sprays utilizadas nos grafites e pichações têm o xileno em sua composição.

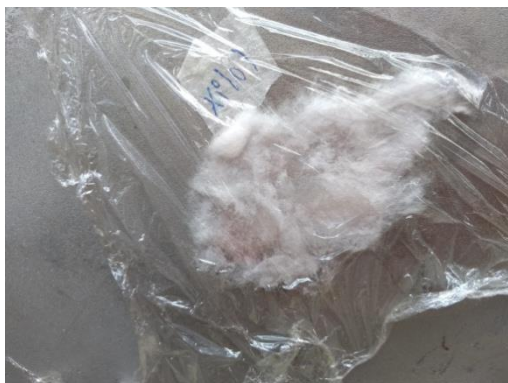
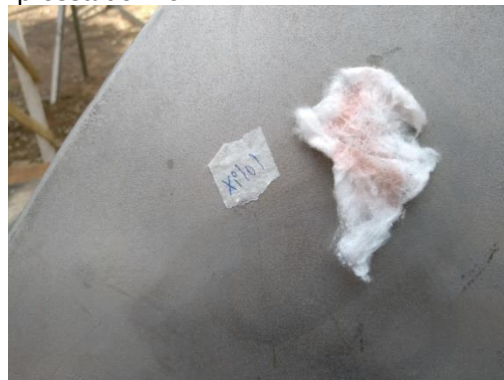
Como os resíduos deixados pelas tintas utilizadas nas pichações ainda persistiam, fizeram-se compressas de algodão embebidas com xilol aplicando-se sobre um ponto de resíduo lilás, colocando um filme de PVC sobre a compressa para potencializar o efeito do solvente. Após 5 minutos percebeu-se que houve migração de pigmento para a compressa, comprovando a eficiência do procedimento.

Figura 164 Compressa com xilol.

Figura 165 Migração de pigmento para a compressa de xilol.

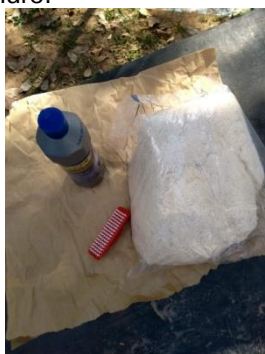
Figura 166 Materiais utilizados na limpeza do cilindro.

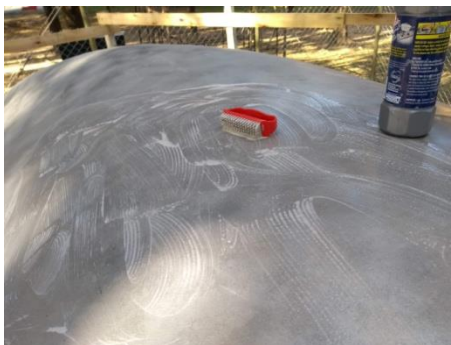
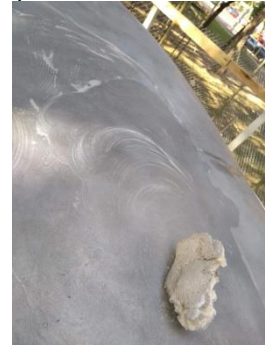
Figura 167 Limpeza do cilindro.

Figura 168 Limpeza com estopa.

conservante, fragrância e veículo, e em seguida, com movimentos circulares, utilizou-se a estopa que remove relativamente bem as sujidades aderidas nos poros existentes no metal (Figura 167 e Figura 168).

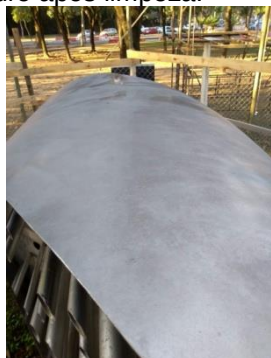
A limpeza foi feita em etapas. Primeiramente, no lado esquerdo do cilindro, podendo-se observar que diversos pontos permaneceram com manchas escuras e ainda com marcas de respingos de resina originários da árvore cujos galhos recobrem parcialmente a obra. Como o cilindro não tem a superfície totalmente lisa percebe-se que onde houve o trabalho de ferramenta para polimento, a superfície é mais lisa e brilhante e, onde ocorre um pequeno desnível não contemplado por essa ferramenta, existe mais porosidade e, por consequência, mais aderência das impregnações escuras, como citado anteriormente, decorrentes da resina vegetal e de deposições de particulados (Figura 171).

Figura 169 Lateral esquerda cilindro após limpeza.

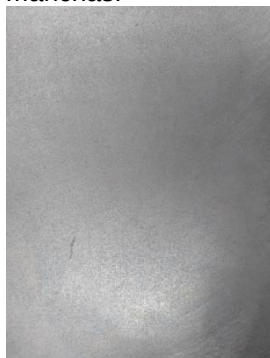
Figura 170 Superfície limpa e sem manchas.

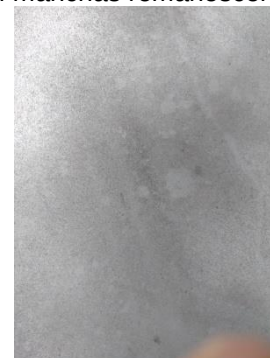
Figura 171 Superfície limpa com manchas remanescentes.

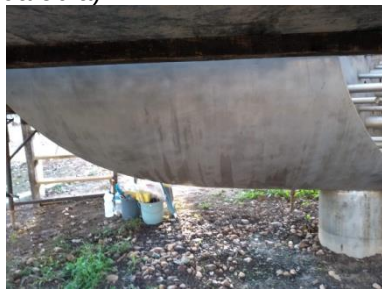
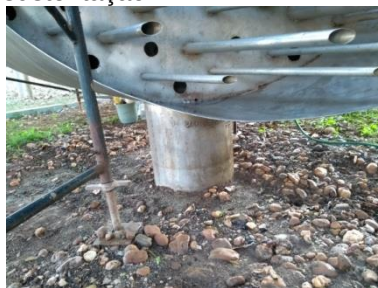
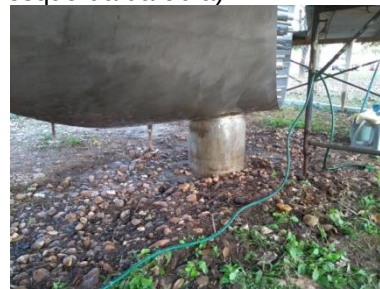
Figura 172 Limpeza parte inferior do cilindro (lateral direita da obra).

Figura 173 Limpeza cilindro de sustentação.

Figura 174 Limpeza parte inferior do cilindro (lateral esquerda da obra).

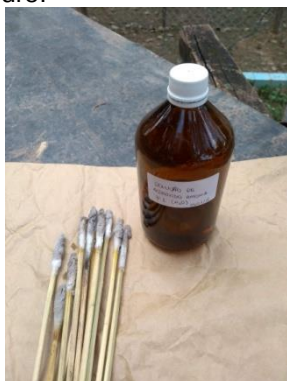
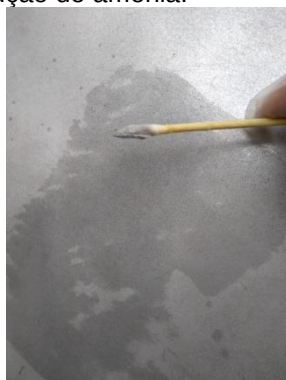
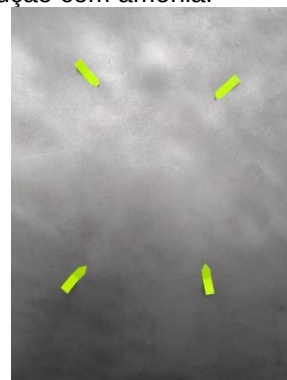
Após teste com hidróxido de amônia em água 3:1, pH 11, foi possível visualizar a eficiência da solução para a remoção de parte dessas manchas remanescentes. O teste também foi feito para a remoção das oxidações e dos resíduos das pichações e, no entanto, nesses casos, não se obteve bom resultado.

Figura 175 Hidróxido de amônia 3:1 sobre manchas escuras no cilindro.

Figura 176 Aplicação da solução de amônia.

Figura 177 Após aplicação da solução com amônia.

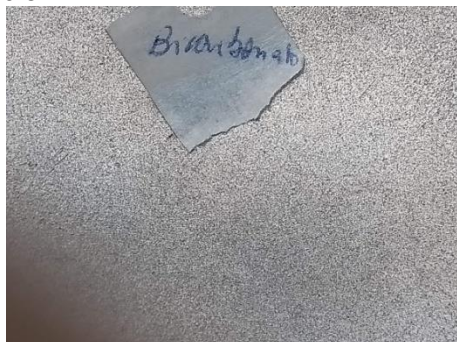
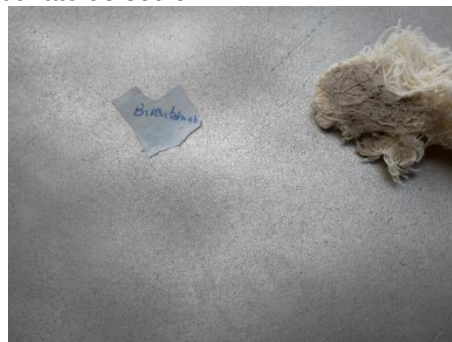
Fizeram-se testes para a remoção de manchas escuras que resistiram aos demais produtos adotados. Aplicou-se uma polpa de bicarbonato de sódio com água, utilizando-se uma estopa (Figura 179) que, com movimentos circulares sobre as manchas remove sujidades acumuladas posteriormente à limpeza, pois a obra estando exposta ao relento acumula diariamente poluentes, poeira e outros detritos como excrementos de aves e morcegos. No entanto, as manchas escuras permaneceram com o mesmo aspecto.

Figura 178 Mancha antes do uso do bicarbonato de sódio.

Figura 179 Mancha escura após aplicação de bicarbonato de sódio.

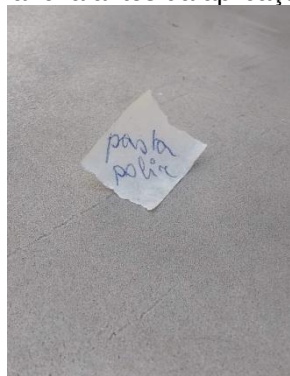
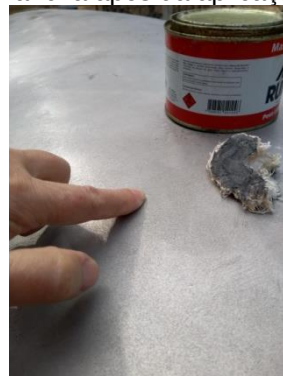
Além dessa tentativa, utilizou-se pasta para polimento de metais, em uma pequena mancha escura localizada na parte de cima do cilindro que, além de se mostrar ineficiente para o que se propôs, removeu metal como se vê pela estopa, o que comprova seu alto poder abrasivo e, portanto inadequado à obra (Figura 181).

Figura 180 Mancha antes da aplicação da pasta.

Figura 181 Mancha após da aplicação da pasta.

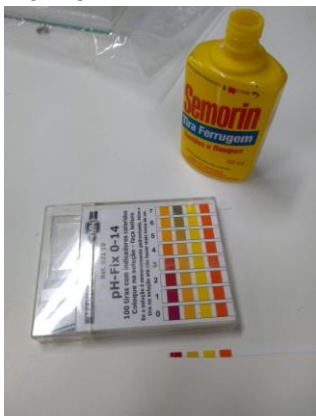
Semorin® é um produto industrializado utilizado habitualmente, para a remoção de ferrugem em roupas que, pelo pH evidencia ser um ácido de alta eficiência e como todo ácido, com alto poder corrosivo.

Figura 182 Teste pH (1) Semorin®.

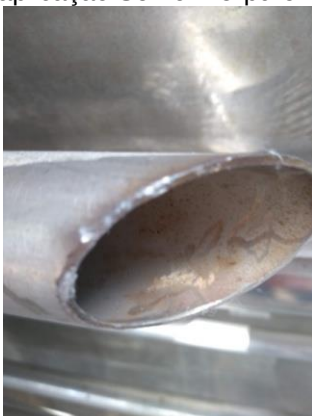
Figura 183 Antes da aplicação Semorin® puro.

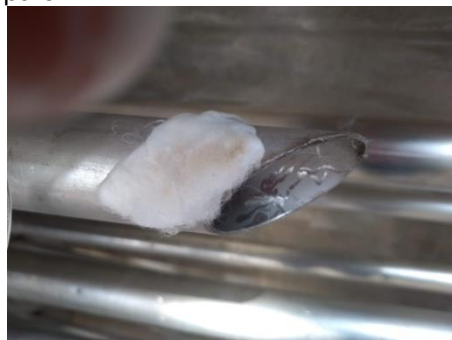
Figura 184 Após aplicação Semorin® puro.

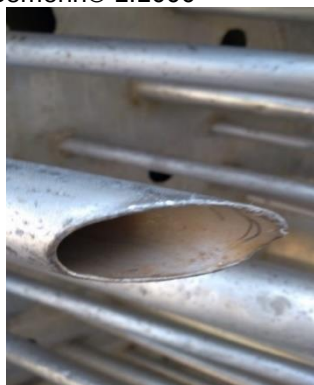
Figura 186 Oxidação tubo antes da aplicação de Semorin® 1:1000

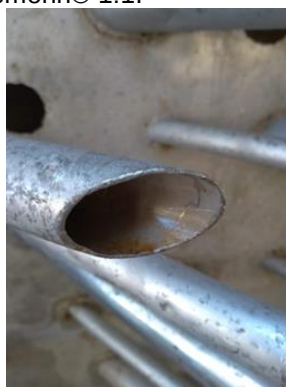
Figura 189 Oxidação tubo antes da aplicação de Semorin® 1:1.

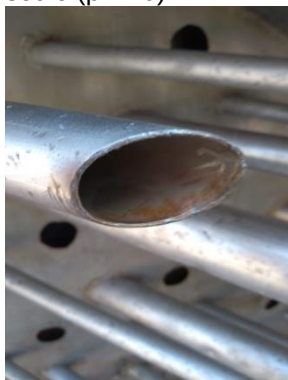
Figura 191 Antes aplicação de EDTA a 5% com hidróxido de sódio (pH 10).

O EDTA a 5% foi acrescido de hidróxido de sódio até que se obtivesse pH 10, para tornar a solução mais básica e mais eficiente. Após 5 minutos de compressa, observa-se que o resultado foi muito pouco significativo (Figura 191), não sensibilizando a oxidação existente dentro do tubo. Assim como o citrato de sódio quando testado a solução de EDTA mostrou-se ineficiente para a remoção de oxidação.

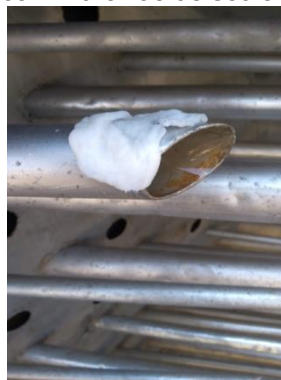
Figura 192 Após compressa de 5 minutos de EDTA a 5% com hidróxido de sódio (pH 10).

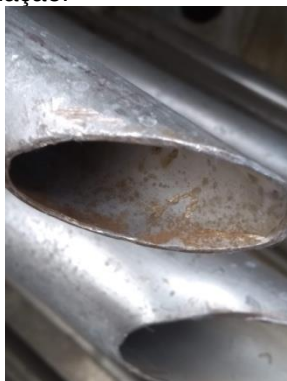
Figura 193 Oxidação antes de compressa com EDTA a 5% com hidróxido de sódio sobre oxidação.

O EDTA foi também testado, na mesma formulação com a aplicação da compressa por 5 minutos e em seguida, a aplicação da lixa para metais 3M® 1500 sobre as oxidações, observando-se que a solução sensibiliza os pontos superficiais de oxidação que, somente após a aplicação da lixa são removidos. Nos pontos onde existem ranhuras permanecem com a oxidação (Figura 196).

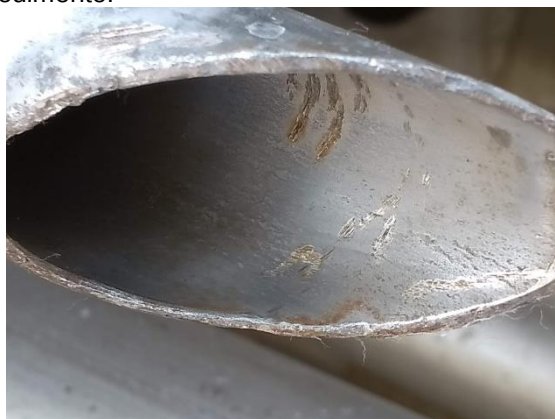
Figura 196 Resultado procedimento.

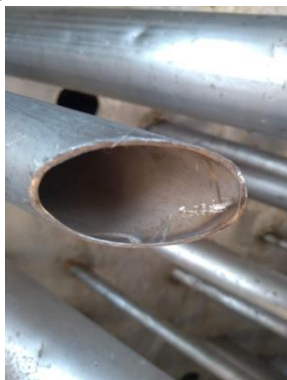
Figura 197 Oxidação dentro do tubo.

Tentou-se em seguida, aplicar a lixa 1500 umedecida em água, sobre os pontos de oxidação onde a superfície é lisa, sem o uso de solvente EDTA, obtendo-se um bom resultado (Figura 201), nos levando a inferir que os solventes deverão ser utilizados onde as oxidações existem, em razão das ações mecânicas e ranhuras onde a lixa não tem alcance, necessitando da penetração de solventes.

Segundo o Profº João Cura D’Ars, mesmo removendo um pouco do metal, a limpeza mecânica é menos invasiva que a limpeza química. Portanto, a aplicação de produto químico para a remoção dos pontos de oxidação deve limitar-se aos pontos inacessíveis para a lixa.

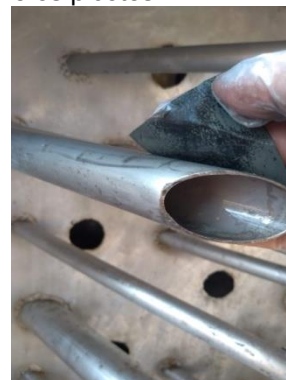
Aplicou-se a lixa umedecida em água como é a orientação de uso. Percebe-se durante o procedimento a eliminação de material escuro, que refere-se ao desgaste da lixa de coloração escura e um pouco do metal (Figura 199 e Figura 200).

Figura 199 Lixa para metais sobre os picotes.

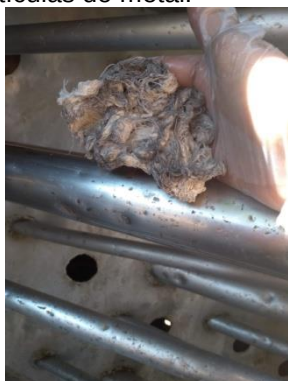
Figura 200 Estopa remove sujidades, resíduos da lixa e partículas do metal.

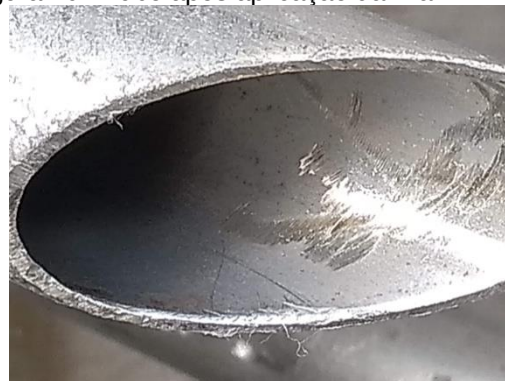
Figura 201 Tubo após aplicação da lixa.

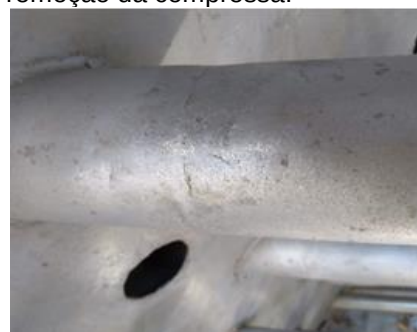
Percebe-se pelas imagens que o resultado foi satisfatório. Entretanto, não ocorreu a remoção total (Figuras 204 e 210), pois se a compressa permanecer sobre os locais onde há oxidação por mais tempo, o local sofre uma descoloração, ou seja, fica muito mais claro que os demais, o que iria demandar a aplicação da solução em toda a superfície – o que não é desejável, uma vez que o intuito é exclusivamente o de remover os pontos de oxidação como forma de interromper o processo de corrosão.

Figura 204 Resultado após remoção da compressa.

As oxidações na parte externa dos tubos, nas chapas paralelas e nos pontos ranhurados, após a ponderação sobre a conveniência do uso do produto “Semorin®”, foram removidas com aplicação de compressas de algodão embebidas em solução de Semorin® e água (1:1) durante 5 minutos e depois de retiradas do local, friccionou-se uma escova, para que as cerdas alcançassem os pontos não atingidos pela compressa (Figura 213).

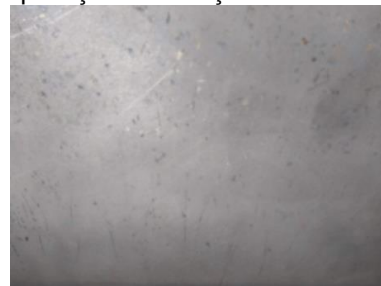
Figura 207 Ranhuras após a aplicação da solução.

As oxidações presentes nas ranhuras existentes na lateral direita da obra, também foram removidas com as compressas de Semorin® e água (Figura 205 e Figura 207).

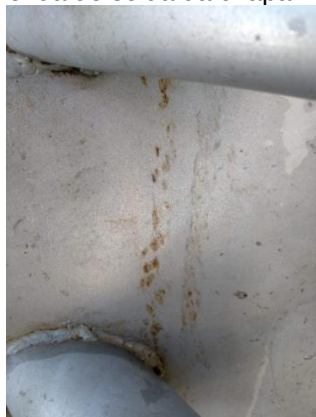
Figura 208 Oxidação em emenda de solda da chapa.

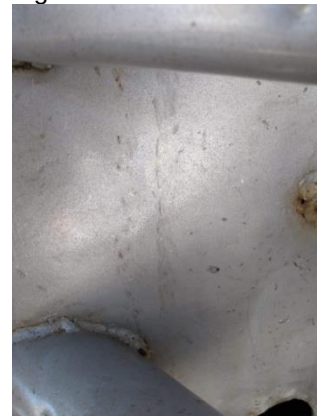
Figura 210 Resultado após a remoção da compressa e enxague.

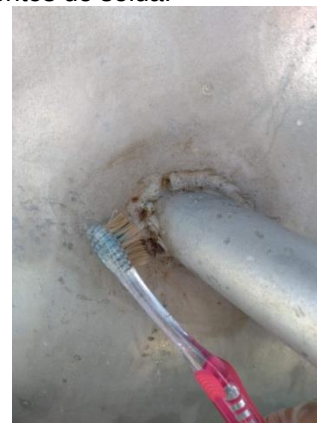
Figura 213 Escova sobre pontos de solda.

Nos pontos onde ocorreu o trabalho com a esmerilhadeira, percebeu-se algumas fissuras que exigiram além das compressas o uso da escova para a completa remoção da oxidação.

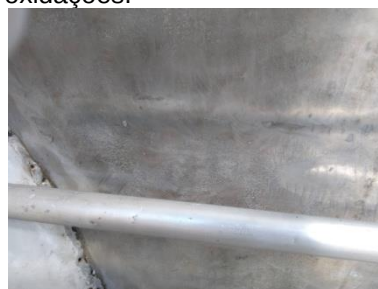
Figura 216 Após remoção de oxidações.

Nas partes internas do cilindro, decidiu-se remover as oxidações com a lixa assim como se procedeu com a parte interna dos tubos. O resultado foi satisfatório, mais econômico e menos agressivo para a obra (Figura 214 a Figura 216).

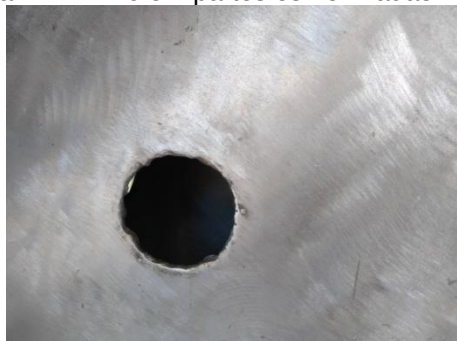
Notou-se também que onde houve esse polimento com a esmerilhadeira, o metal é mais brilhante (Figura 217), ocorrendo o contrário nos outros locais, em que o metal fica fosco devido à porosidade do metal (Figura 218). O brilho está diretamente relacionado à superfície:

Figura 217 Brilho em partes esmerilhadas.

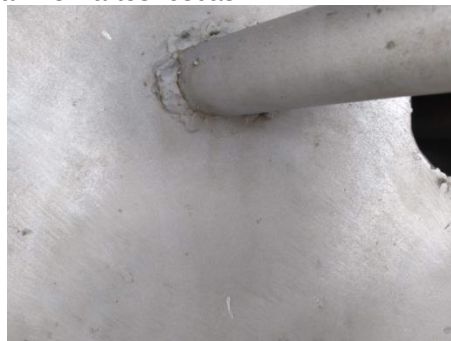
Figura 218 Partes foscas.

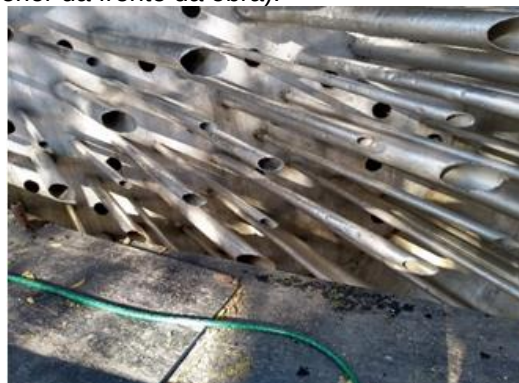
Figura 222 Sem a remoção das oxidações (parte inferior da frente da obra).

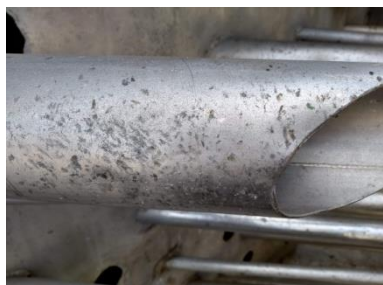
Decidiu-se aplicar sobre os picotes existentes na parte externa dos tubos, compressas de Semorin®, observando-se que ocorre um clareamento da área (Figura 223 a Figura 225). O processo de oxidação pode ser identificado pelo escurecimento do metal que, seguido do amarelecimento até adquirir a cor de ferrugem.

Figura 223 Tubo com picotes.

Assim, para evitar a continuidade do processo, aplicou-se compressas sobre todas as áreas atingidas pelas pedras em todos os tubos, seguidas do enxague com água, para a completa remoção do produto.

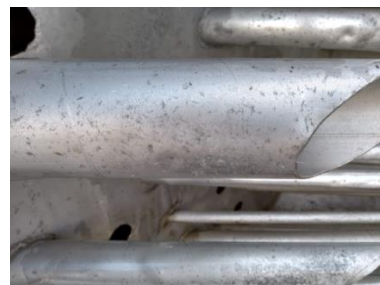
Figura 225 Após compressa.

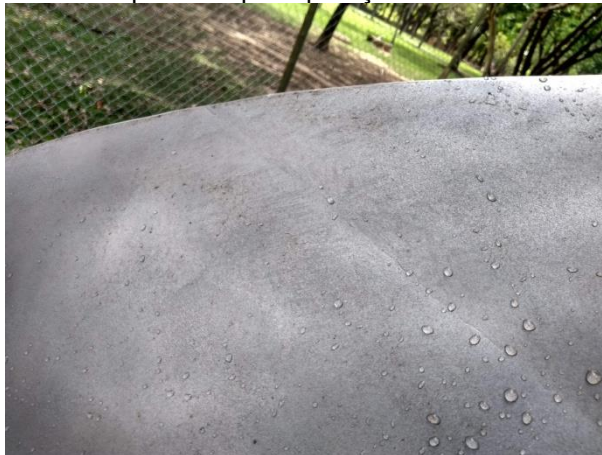
Figura 227 Gotas d'água sobre a superfície após aplicação da cera.

A água apresenta uma tensão superficial de 72,5 mN/m (propriedade física que surge de interações intermoleculares). A gota de água tem um formato esférico (Figura 227), devido às forças coesivas que mantêm as moléculas da água unidas entre si e por isso adquirem esse formato. “As forças coesivas são então responsáveis por uma tensão que impede que as moléculas do líquido se espalhem
