**Conservação e Restauração da escultura “Monumento a Galileu Galilei”**

Belo Horizonte  
2018

Monografia apresentada como requisito parcial para a obtenção do título de Bacharel em Conservação e Restauração pelo curso de Conservação e Restauração de Bens Culturais Móveis da Universidade Federal de Minas Gerais.  
Orientadora: Prof<sup>a</sup> Alessandra Rosado – Universidade Federal de Minas Gerais  
Coorientador: Prof<sup>o</sup> João Cura D’Ars Figueiredo Júnior – Universidade Federal de Minas Gerais

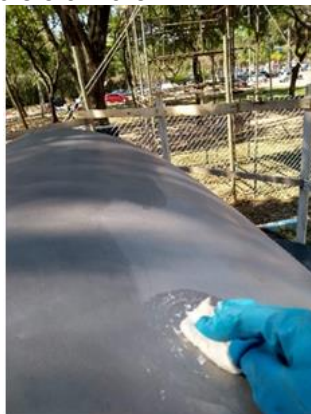
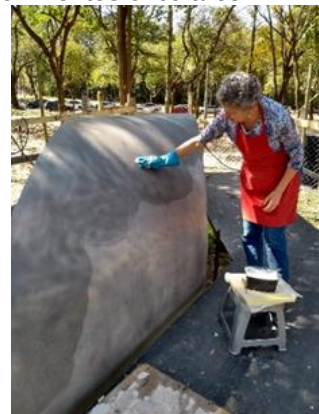
Figura 229 Aplicando a cera sobre o cilindro.

Figura 230 Aplicação com movimentos circulares.

Primeiramente aplicou-se a cera no cilindro, interna e externamente até a altura do andaime, utilizando-se uma estopa em movimentos circulares (Figura 229 e Figura 230). Entretanto, observou-se que algumas fibras da estopa ficaram aderidas em alguns pontos, especialmente em pontos de solda.

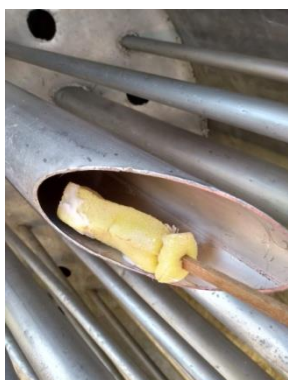
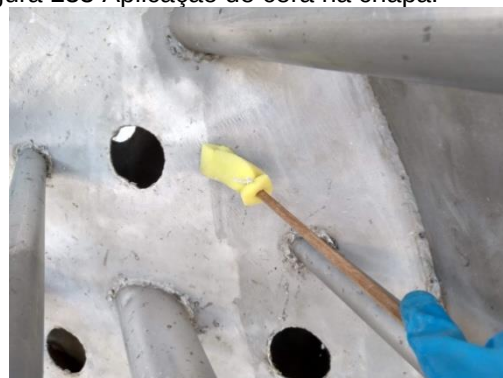
Figura 232 Aplicação de cera no interior dos tubos.

Figura 233 Aplicação de cera na chapa.

Adotou-se a esponja (Figura 232) para a aplicação de cera uma vez que a mesma não deixa fibras depositadas sobre a superfície da obra. Entretanto, deve-se substituir a esponja quando se percebe que a mesma começa a se desintegrar quando muito impregnada de cera. Utilizou-se a esponja amarrada a um pedaço de madeira para o acesso a algumas partes (Figura 233).

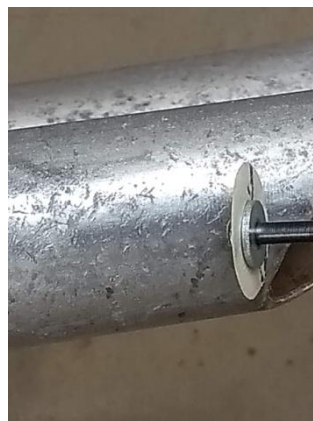
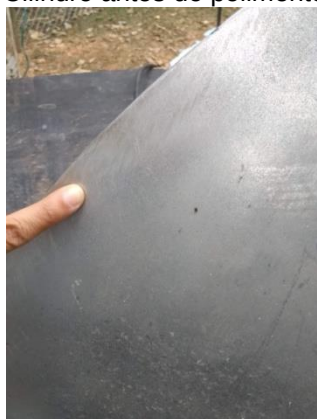
Figura 235 Micro retífica no tubo sobre os picotes.

Figura 236 Cilindro antes do polimento.

Uma lixa fina e feltro de polimento foram acoplados ao mandril e aplicados nas áreas danificadas. Percebeu-se pelos resultados que ocorre um ganho estético, devolvendo um pouco do brilho, suavizando a superfície do metal (Figura 235 e Figura 236).

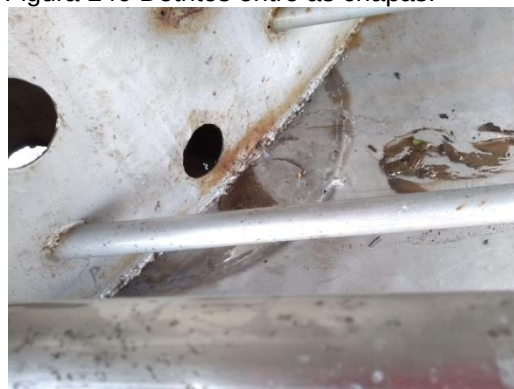
Figura 246 Detritos entre as chapas.

Assim, fez-se a lavagem dos tubos interna e externamente com detergente neutro e em seguida aplicou-se o polidor sobre toda a parte inferior da obra (tubos e cilindro). O polidor aplicado com estopa conseguiu remover algumas sujidades mais aderidas (Figura 248). Fez-se ainda a lavagem do espaço entre as chapas, quando se observou que muita terra, folhas e alguns pedaços de metal utilizados na solda dos tubos estavam ainda acomodados no local (Figura 246).

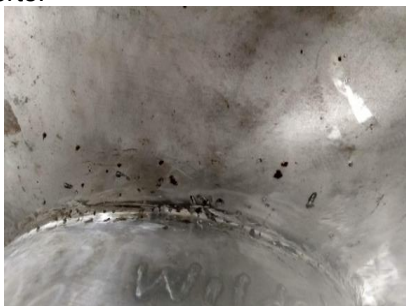
Sobre as manchas com aspecto de escorrido, na parte inferior do cilindro também foram aplicadas as compressas com Semorin®, obtendo-se bom resultado estético, além de conter o processo de oxidação que, se não for contido leva à perda de suporte como se observa em alguns pontos da obra (Figura 251, Figura 267 e Figura 268).

Figura 251 Parte inferior cilindro após compressas com Semorin® com sinais de perda de suporte.

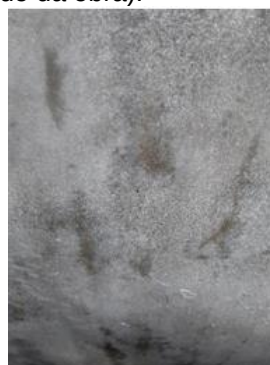
Figura 252 Manchas na parte inferior do cilindro (lado esquerdo da obra).

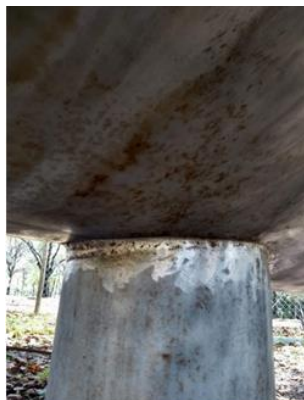
Figura 254 Oxidações na parte inferior do cilindro. Figura 255 Após tratamento.

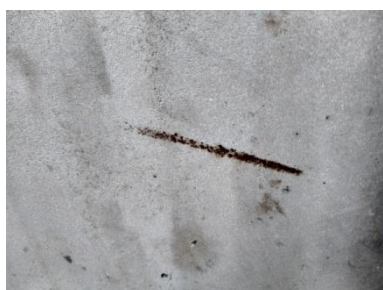
Figura 256 Ranhura oxidada.

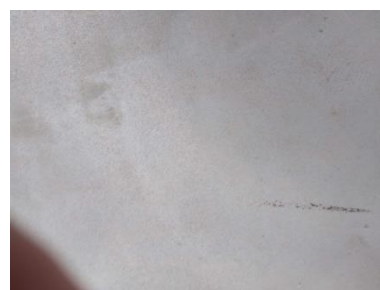
Figura 258 Resultado.

Percebeu-se claramente a eficiência do produto utilizado na remoção das oxidações sobre as ranhuras e sobre as partes lisas do cilindro, pelo delineado deixado pelas compressas de algodão embebidas do Semorin® (Figura 259). As ranhuras profundas (Figura 258) ficaram registradas, no entanto sem a oxidação.

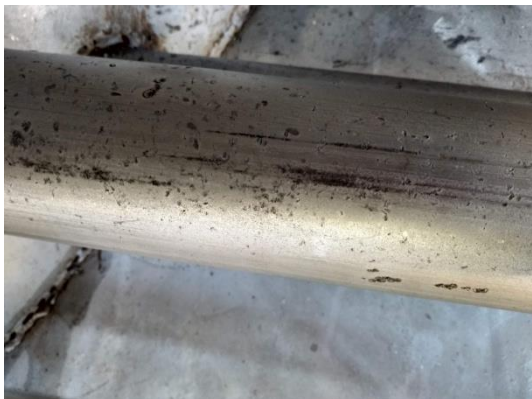
Observou-se alguns riscos escuros em alguns tubos e em alguns pontos na parte interna do cilindro que sugerem marcas de atritos entre metais (Figura 261). Aplicou-se a lixa 1500 para metais sobre esses pontos, observando-se que houve uma pequena redução na coloração escura, não sendo completamente removidos (Figura 262).

Figura 261 Marcas de atrito antes da aplicação da lixa.

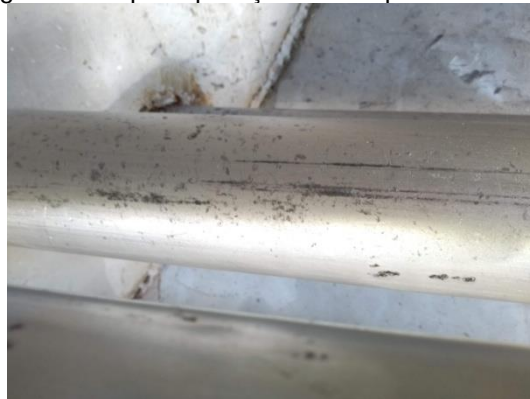
Figura 262 Após aplicação da lixa para metais.

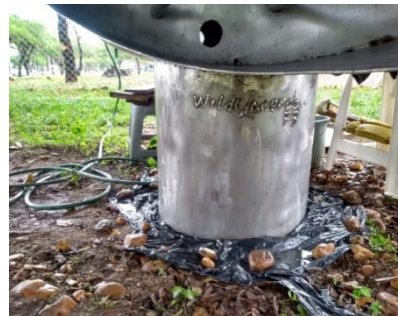
O cilindro de sustentação da obra, extremamente oxidado devido à proximidade com a terra e umidade, após a aplicação do produto já mencionado adquiriu outro aspecto, distinguindo-se claramente a assinatura do artista (Figura 266).

Figura 266 Cilindro após conclusão do tratamento.

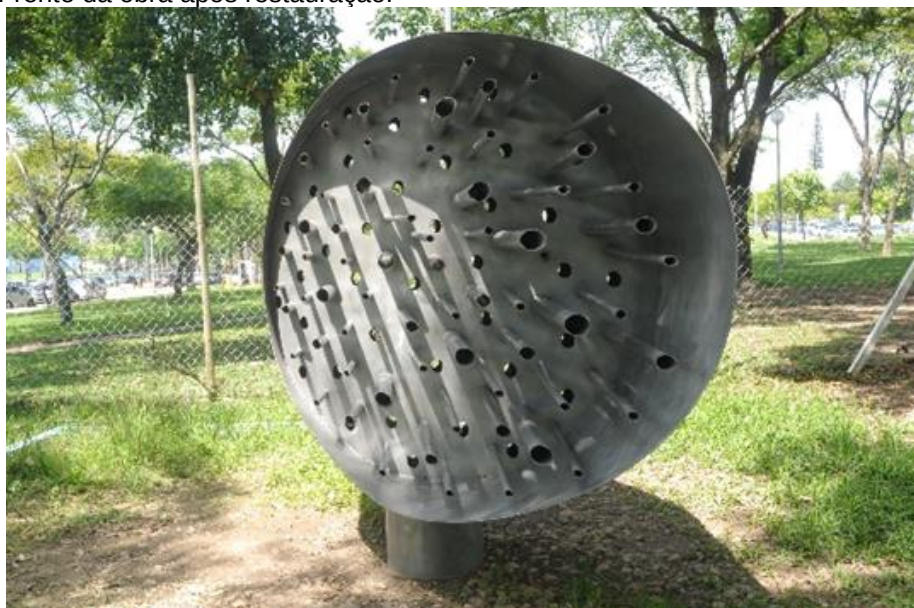
Figura 271 Frente da obra após restauração.

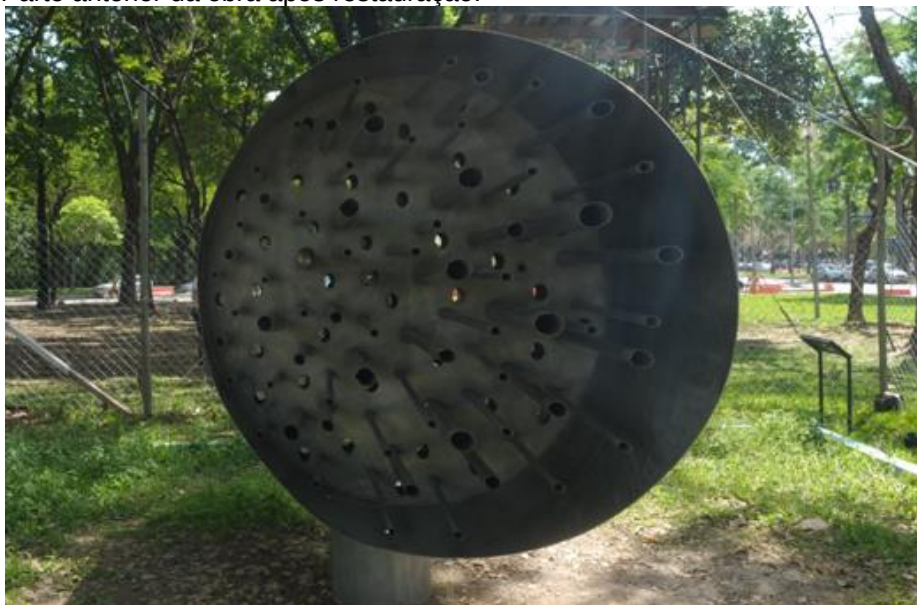
Figura 272 Parte anterior da obra após restauração.

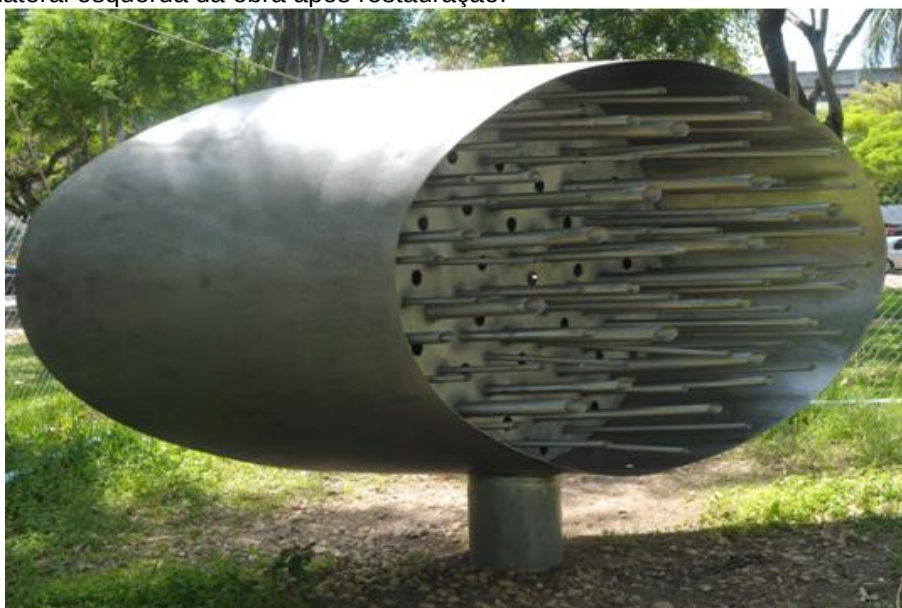
Figura 273 Lateral esquerda da obra após restauração.

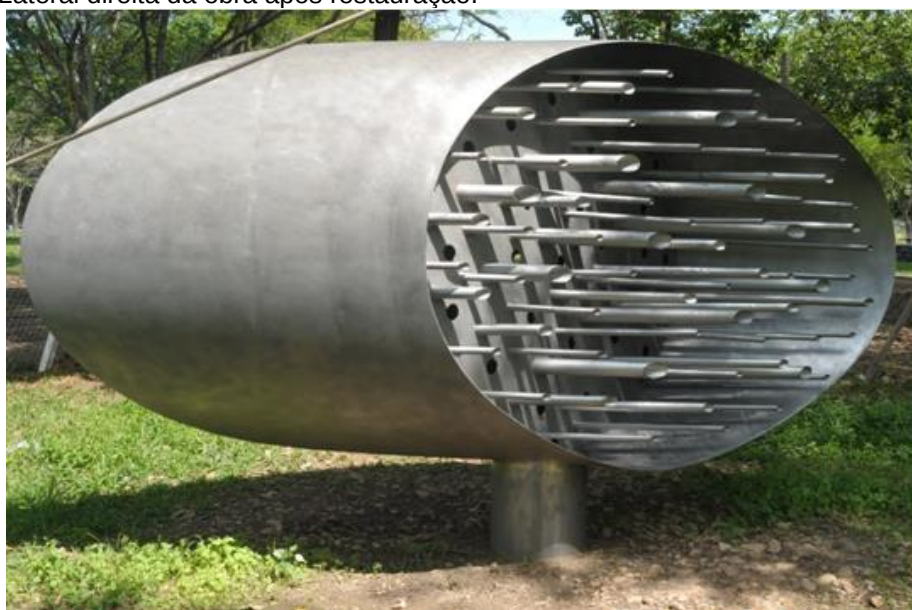
Figura 274 Lateral direita da obra após restauração.

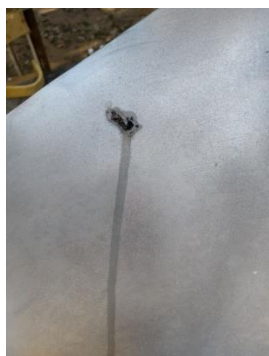
que vem corroborar a recomendação de se fazer limpezas periódicas da obra, evitando a continuidade da deterioração com a impregnação resistente como a que se apresentava no momento, que demandou uma conduta mais invasiva. Ressalta-se, contudo, que a cera possibilita uma fácil remoção das sujidades.

Figura 275 Inseto.

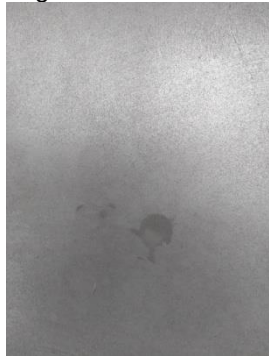
Figura 276 Resina Vegetal.

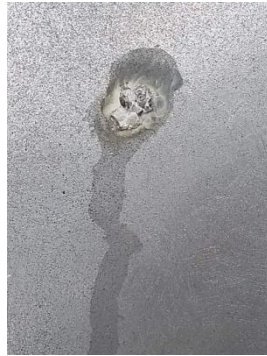
Figura 277 Fezes de ave.

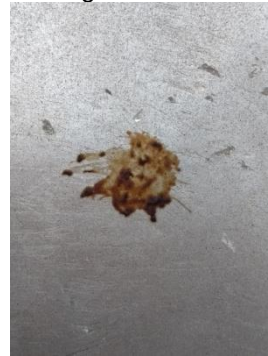
Figura 278 Fezes de morcego.

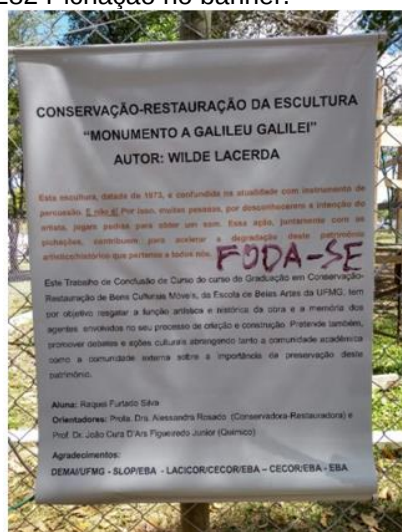
No entanto, por volta do dia 28/29 de agosto de 2018, em algum momento em que a obra ficou vulnerável, pichou-se o banner como se vê pela imagem (Figura 282), e dias depois arremessaram uma pedra trazida de outro espaço (Figura 283), pois no entorno da obra já não havia mais esse tipo de pedra. A pedra, provavelmente bateu na obra e ficou acomodada sobre o andaime.

Figura 282 Pichação no banner.

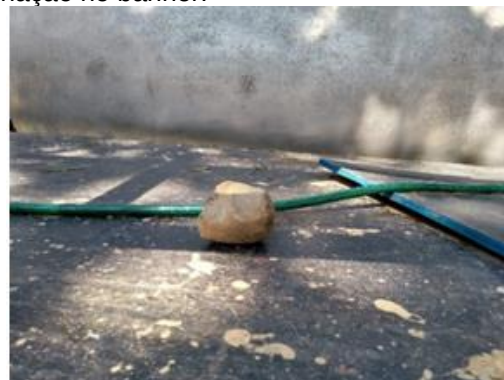
Figura 283 Pedra arremessada após evento de pichação no banner.
