**Universidade Federal de Minas Gerais
Escola de Belas Artes
Conservação-Restauração de bens Culturais Móveis**

**Conservação-Restauração de escultura em madeira policromada de
Santa Efigênia: Metodologia para remoção de repintura**

Belo Horizonte
2013

Trabalho de Conclusão do Curso de Conservação-
Restauração de bens Culturais Móveis da
Universidade Federal de Minas Gerais, para
obtenção do título de Bacharel em Conservação-
Restauração de bens Culturais Móveis.

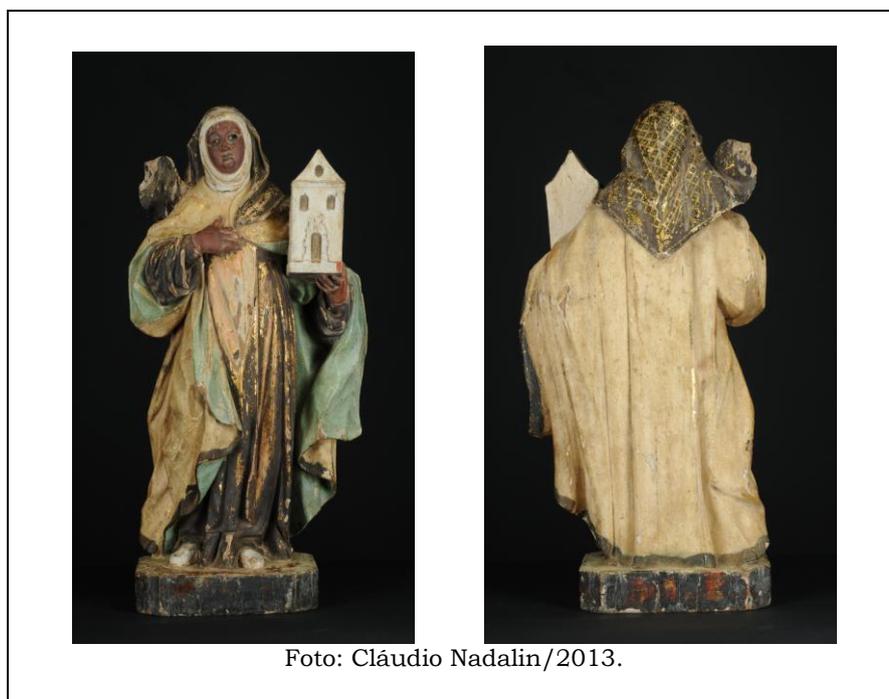
Figura 4. Visão frontal e posterior da obra.

Figura feminina, representando Santa Efigênia, em posição frontal e de pé. A cabeça está levemente inclinada para a direita. O rosto é oval, com testa curta, com bochechas arredondadas. As sobrancelhas são pintadas e arqueadas. Os olhos são de vidro, de cor castanho-claro: o olho direito está voltado para a direita e para baixo, já o olho esquerdo

está fraturado. O nariz tem dorso largo e narinas arredondadas e dilatadas. A boca está cerrada, apresentando lábios espessos e pintados. O queixo é duplo, em montículos e apresenta papada. A carnação é marrom, presente na face e mãos. O braço direito apresenta-se encoberto pela vestimenta e está flexionado junto ao corpo. A mão direita está pousada sobre o peito. O braço esquerdo está encoberto pela vestimenta, apresenta-se flexionado junto ao corpo. A mão esquerda está com a palma voltada para cima, onde sustenta uma igreja. Os pés encontram-se afastados e estão calçados. Os sapatos apresentam formato arredondado e somente a parte anterior destes está representada. A paleta da camada pictórica apresenta cor marrom no véu, cor branca na coifa ou touca, cor branca no manto externo e verde interno, cor marrom no hábito, cor branca nos calçados, cor marrom na carnação, cores branca e preta na base e cores branca e cinza na igreja. Veste hábito carmelita longo, cintado e punho fechado com três botões, além de véu sobre a cabeça, coifa ou touca encobrindo os cabelos e região do pescoço e manto longo com barrado. A igreja, que representa o atributo, apresenta base retangular com telhado em duas águas, fachada com porta central (arqueada e com a representação de chamas flamejantes saindo pelo alto), duas janelas arqueadas sobre a porta e óculo redondo sobre as janelas. Em sua lateral esquerda há uma porta arqueada. A escultura posiciona-se sobre base retangular oitava. As Figuras 4 e 5, a seguir, apresentam a visão frontal, posterior, lateral direita e lateral esquerda, respectivamente, da escultura de Santa Efigênia.

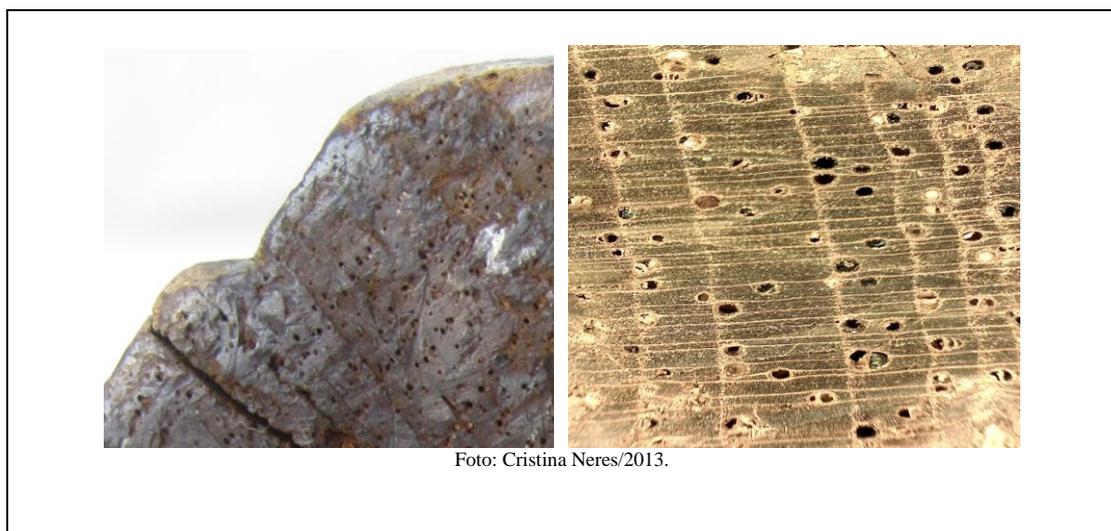
Figura 10. Corte transversal da base.

A tipologia da madeira utilizada na escultura, possivelmente, foi o Cedro do gênero *Cedrela*. Esta constatação feita após análise da base, pelo restaurador da escultura, a partir da utilização de lupa com aumento de 10x. Entretanto, com o uso do microscópio digital, com aumento de 60x, na região do corte transversal do corte principal, identificou-se melhor a presença de poros e vasos de maior diâmetro, dispostos em anéis porosos, característicos dessa madeira. De acordo com Douglas Boniek Silva Navarro, doutorando em Microbiologia pela Universidade Federal de Minas Gerais, as imagens da Figura 10, sugerem se tratar da madeira do tipo cedro (*Cedrela* sp.), mas o ideal, de acordo com o mesmo, seria encaminhar amostra da madeira ao Instituto de Pesquisas Tecnológicas do Estado de São Paulo-IPT/SP, a fim de realizar um diagnóstico mais preciso e fundamentado.

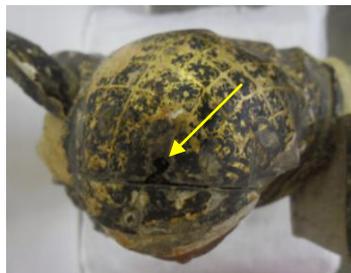
Figura 13. Orifício para o resplendor.

No topo da cabeça existe um orifício, de 1,5cm de profundidade e 0,5cm de diâmetro, destinado à colocação do resplendor, como verifica-se na Figura 13.

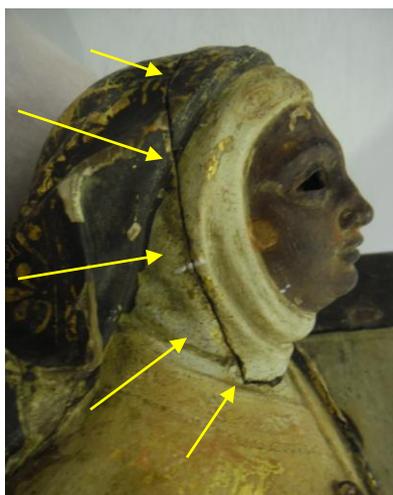
Figura 14. Corte longitudinal para colocação dos olhos de vidro.

A técnica de colocação dos olhos de vidro, segundo Quites (1996), consiste em realizar um corte na região da cabeça da escultura, separando-a da face, conforme se observa na Figura 14. Após o corte, a região posterior da face, que corresponde à órbita ocular, é escavada e vazada para a colocação dos olhos.

Na escultura de Santa Efigênia realizou-se dois corte, um longitudinal, que passou pelo alto da cabeça, atingindo a área do pescoço, e um segundo corte transversal na base do pescoço, conforme Figura 13. Posteriormente, após a separação da face e cabeça, constatou-se que os olhos foram fixados pela parte posterior da face, dentro de cavidades orbitárias. De acordo com análise feita pela química Dra. Claudina Moresi, do laboratório de Ciências da Conservação -Cecor, o material utilizado para fixar os olhos de vidro é composto por cera.
