**ANÁLISE CRÍTICA DO ESTUDO DE CASO DA ESCULTURA DE
SÃO GONÇALO DE AMARANTE, PERTENCENTE A IGREJA
MATRIZ DE SÃO GONÇALO, DO MUNICÍPIO DE BELO VALE,
EM MINAS GERAIS**

Belo Horizonte
2º semestre
2021

Trabalho de Conclusão de Curso apresentado ao Curso de Conservação Restauração de Bens Culturais Móveis da Universidade Federal de Minas Gerais, como requisito parcial para o grau de bacharel em Conservação e Restauração de Bens Culturais Móveis.

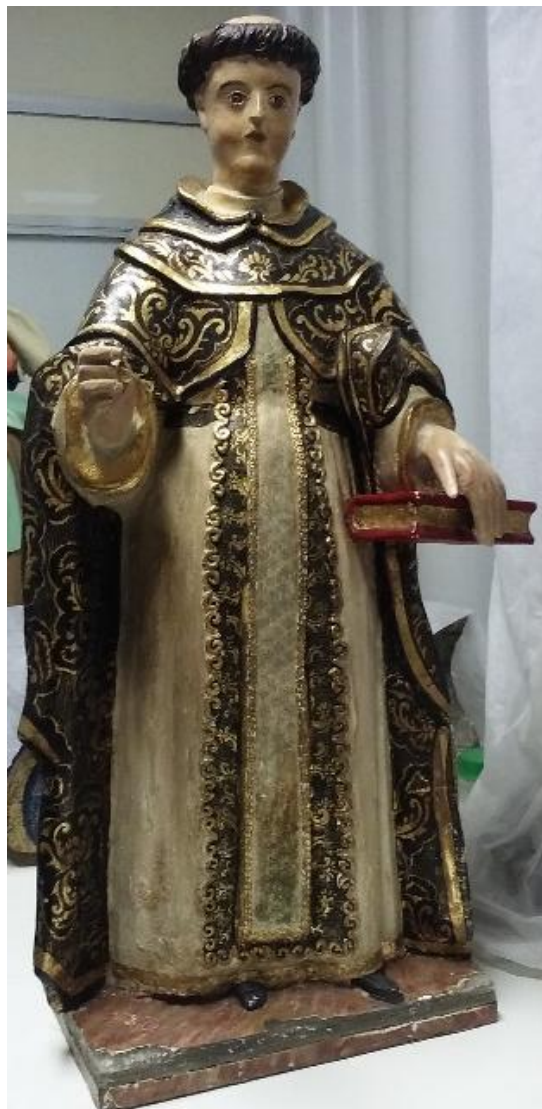
Este capítulo apresenta o estudo de caso da imagem devocional de São Gonçalo de Amarante, trata de uma escultura em madeira policromada e dourada, possivelmente do séc. XVIII que sofreu drástica intervenção no século XIX, (FIG.01).

Figura 01 – Escultura de São Gonçalo de Amarante – em estudo. Fonte: Rosilene Santos.

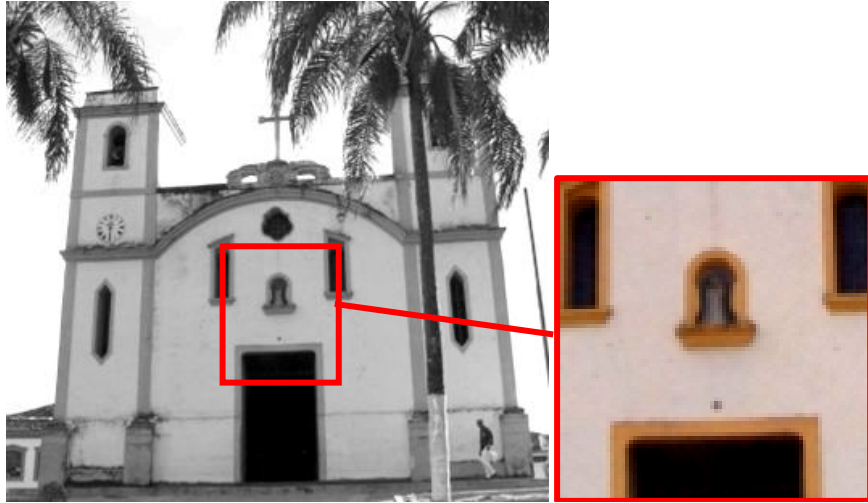
Os relatos citam a mobilidade da imagem em estudo nas dependências do templo colocando-a ora, em nicho (localizado no alto da fachada da Igreja de São Gonçalo), ora nas procissões. Em pesquisa oral, a mesma indica que a imagem ficou durante muito tempo no referido nicho sendo retirada quando em estado de extrema deterioração (FIG.04). Não há documentação sobre as intervenções feitas na obra.

Figura 04 – Vista da frente da Igreja de São Gonçalo e detalhe do nicho onde São Gonçalo fica exposto.

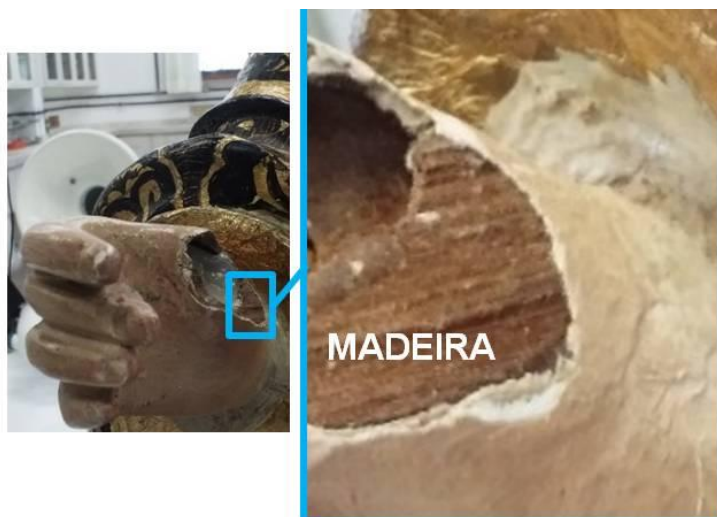
Quanto à técnica construtiva da escultura, em sua originalidade, a mesma apresenta o suporte em madeira verificado a partir de aberturas e fragmentos presentes na obra. Esta estrutura é possivelmente composta por um bloco compacto principal, dois blocos para as mãos, um bloco para o livro e um bloco para a base, configurando um total de cinco blocos, (FIG. 09).

Figura 09 - São Gonçalo de Amarante, suporte em madeira.

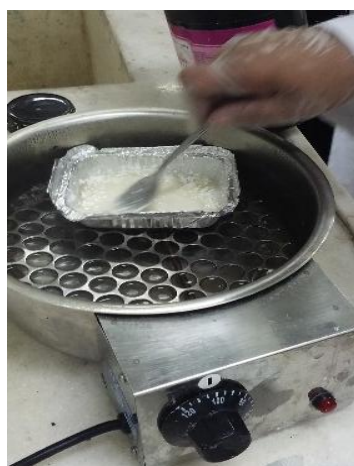
Figura 18. Preparação de massa de consolidação/ nivelamento. Fonte: Valéria Cunha Rosilene Santos.

A massa de complementação aplicada cumpriu também os objetivos propostos para o nivelamento das lacunas. A composição utilizada reuniu a cera de carnaúba, a cera microcristalina, e o carbonato de cálcio, na proporção de (2: 2: 4). Para a preparação dessa massa, foi necessário usar o calor, neste caso, os materiais citados colocados em mistura no banho-maria. Este processo teve como objetivo a fundição adequada entre os componentes, (FIG.18). Isto resultou no fácil manuseio, aplicação adequada e compatível com os materiais encontrados na obra. Ao final desse procedimento observa-se um resultado satisfatório.
